#### **PROGRAMA DE MAESTRÍA EN CIENCIAS**

#### **MENCIÓN: INGENIERÍA Y GERENCIA DE LA CONSTRUCCIÓN**

#### **EVALUACIÓN DEL PAVIMENTO FLEXIBLE DE LA CARRETERA CIUDAD DE DIUOS – CAJAMARCA EN ZONA ALTO ANDINA CON APLICACIÓN DEL MÉTODO ÍNDICE DE CONDICIÓN DEL PAVIMENTO EN EL AÑO 2017**

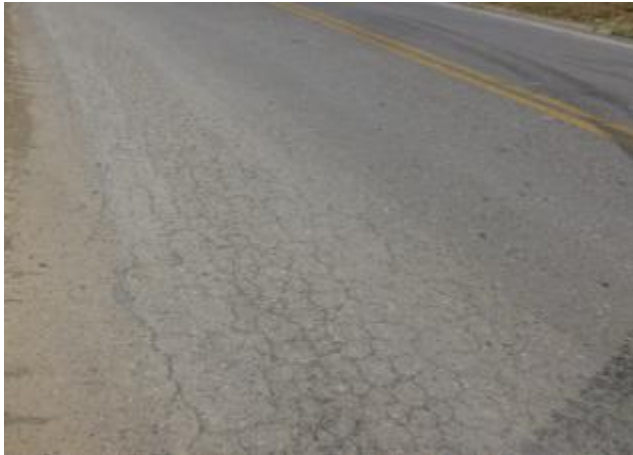
Figura 11: D1 daño piel de cocodrilo en severidad media (Muestra 5 - km 133+653, sector 1)

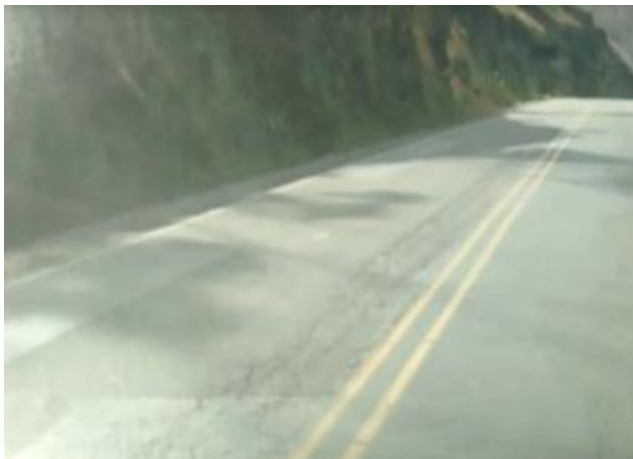
Figura 12: D1 daño piel de cocodrilo en severidad media (Muestra 761- km 162+078, sector 2)

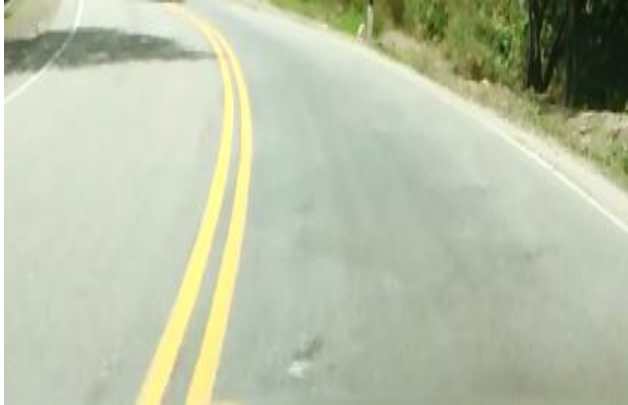
Figura 13: D2 daño de exudación en severidad baja (Muestra 225 - km 142+053, sector 1)

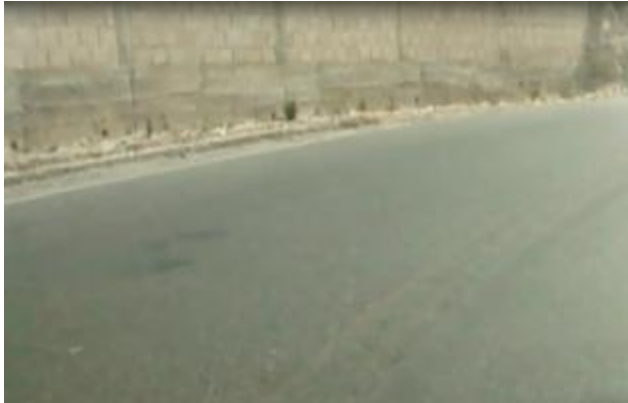
Figura 14: D2 daño de exudación en severidad media (Muestra 801 - km 163+578, sector 2)

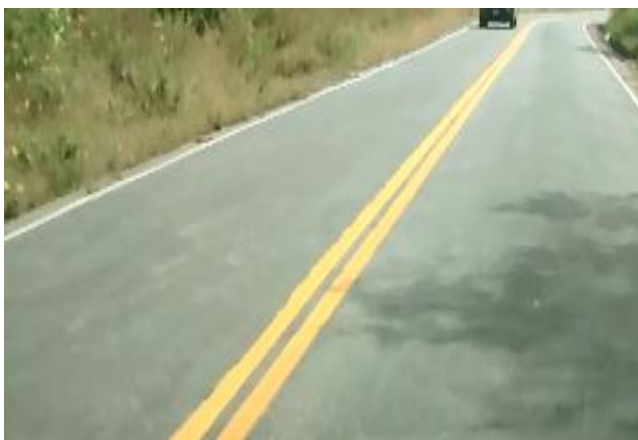
Figura 15: D5 daño de corrugación en severidad media (Muestra 133 - km 138+603, sólo en sector 1)

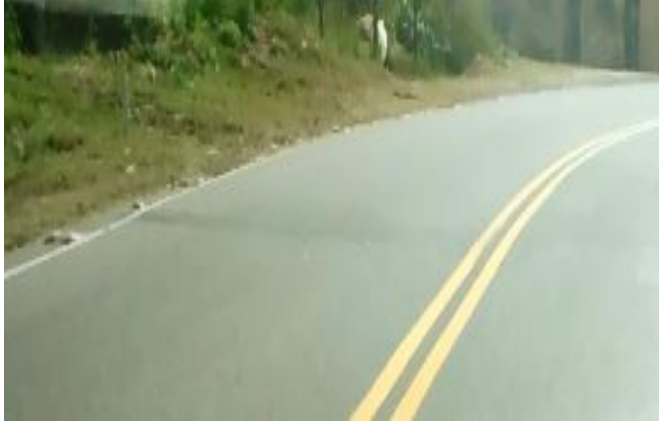
Figura 16: D6 daño de depresión en severidad media (Muestra 445 - km 150+303, sector 1)

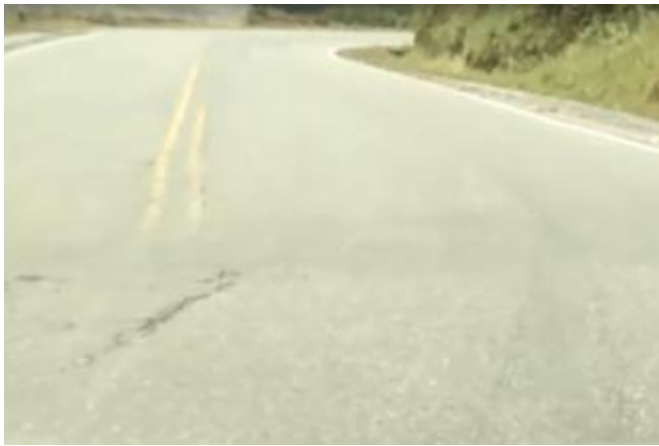
Figura 17: D6 daño de depresión en severidad media (Muestra 641 - km 157+578, sector 2)

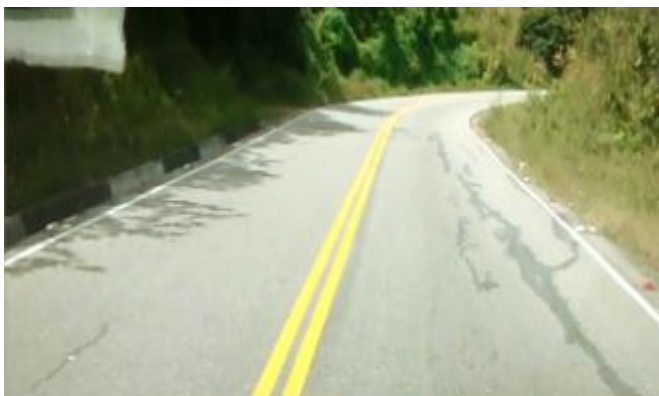
Figura 18: D10 daño grietas longitudinales transversales en severidad media (Muestra 125 - km 138+303, sector 1)

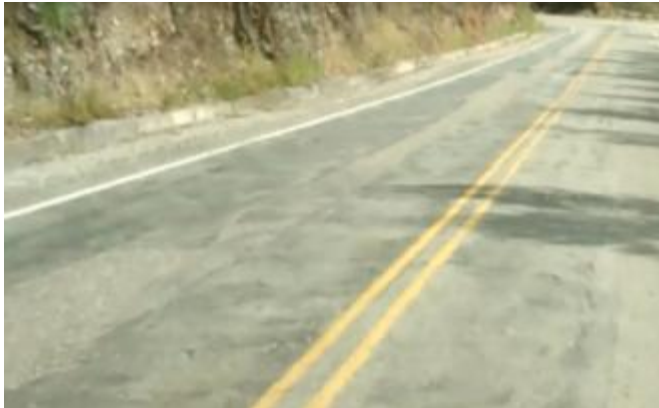
Figura 19: D10 daño grietas longitudinales transversales en severidad media (Muestra 685 - km 159+228, sector 2)

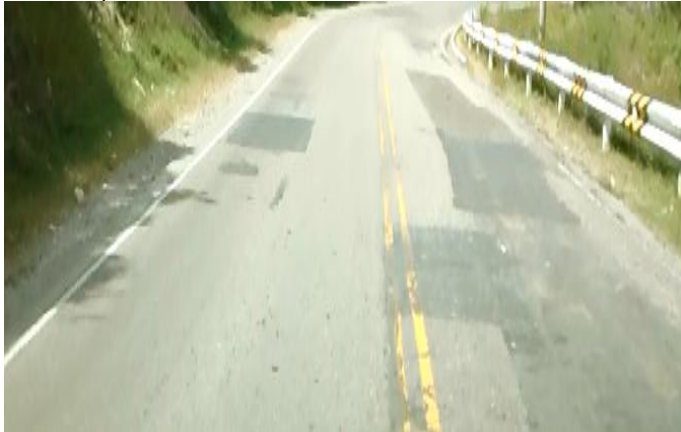
Figura 20: D11 daño de parcheo en severidad baja (Muestra 181 - km 140+403, sector 1)

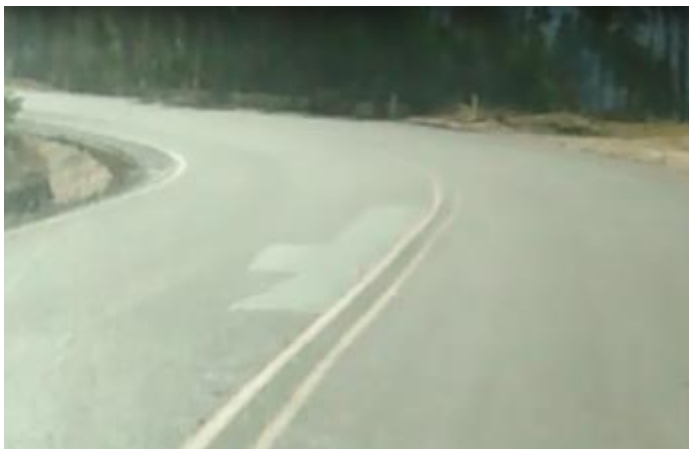
Figura 21: D11 daño de parcheo en severidad baja (Muestra 861 - km 165+828, sector 2)

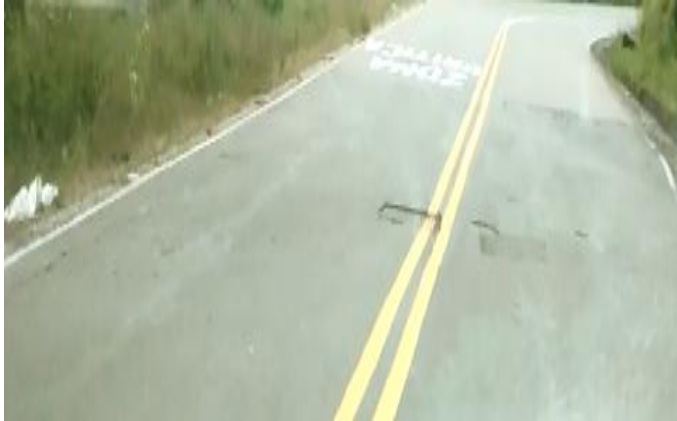
Figura 22: D13 daño de huecos en severidad media (Muestra 149 - km 139+203, sector 1)

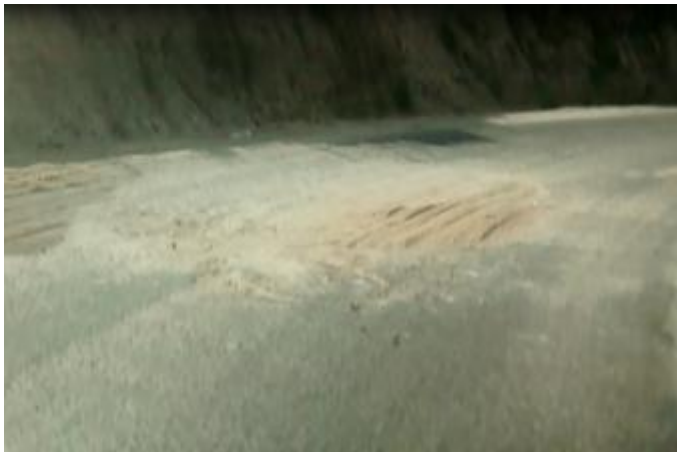
Figura 23: D13 daño de huecos en severidad media (Muestra 781- km 162+828, sector 2)

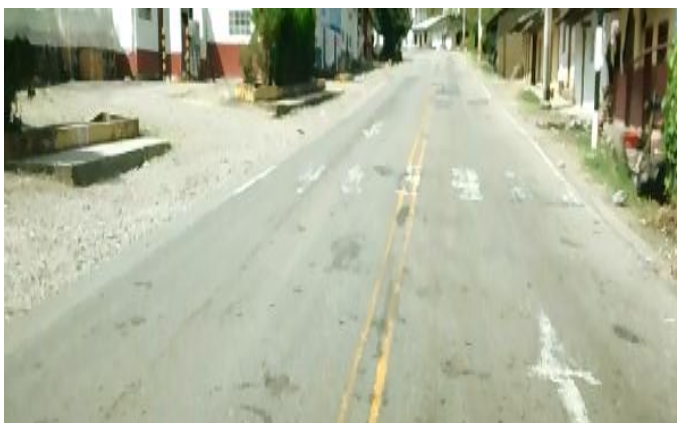
Figura 24: D15 daño de ahuellamiento en severidad media (Muestra 217 - km 141+753, sector 1)

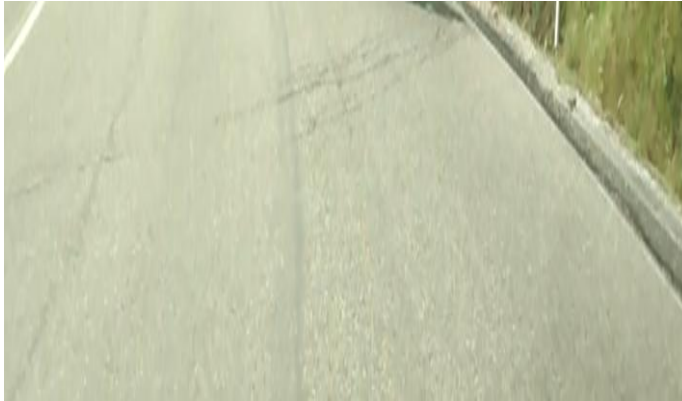
Figura 25: D15 daño de ahuellamiento en Severidad media (Muestra 717 - km 160+428, sector 2)

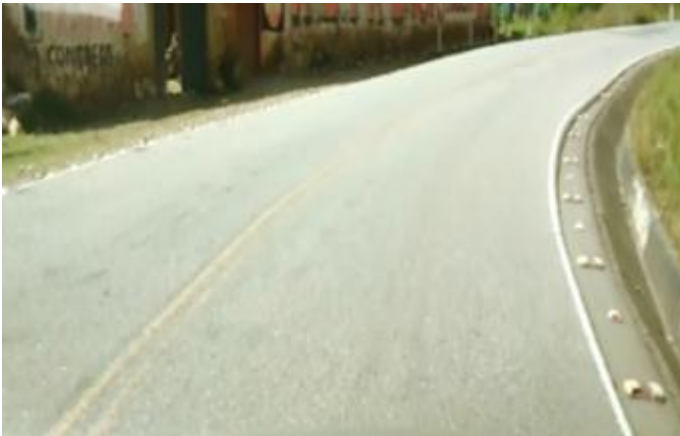
Figura 26: D19 daño de meteorización en severidad media (Muestra 497 - km 152+253, sector 1)

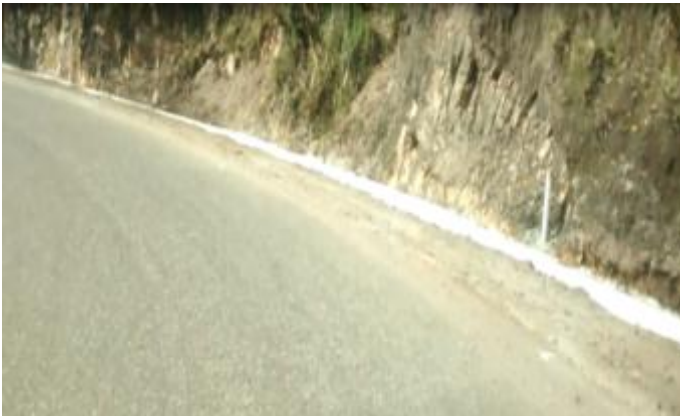
Figura 27: D19 daño de meteorización en Severidad media (Muestra 753 - km 161+778, S-2)

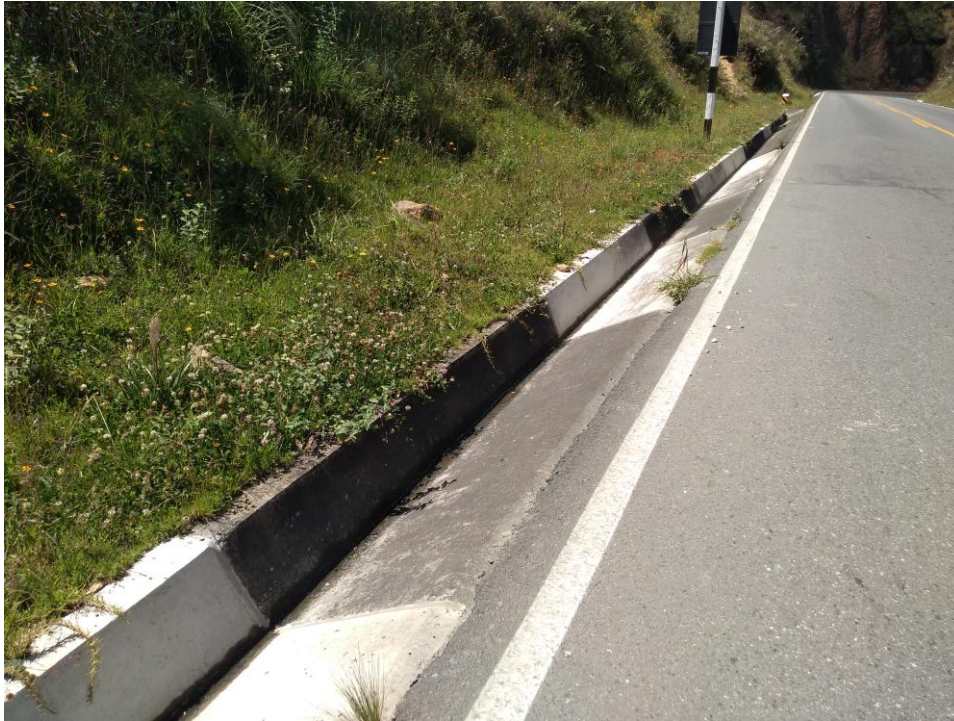
Vista km 154+400 – Presencia de agua en cuneta y berma

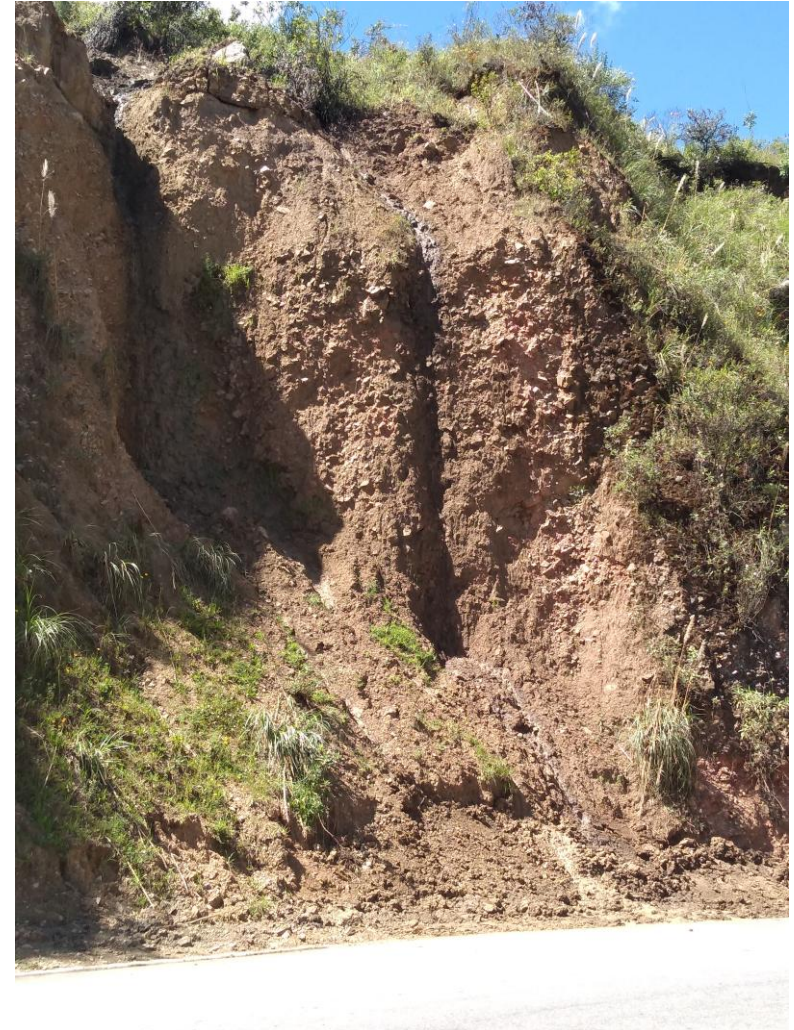
Vista km 154+200 – Agua en talud

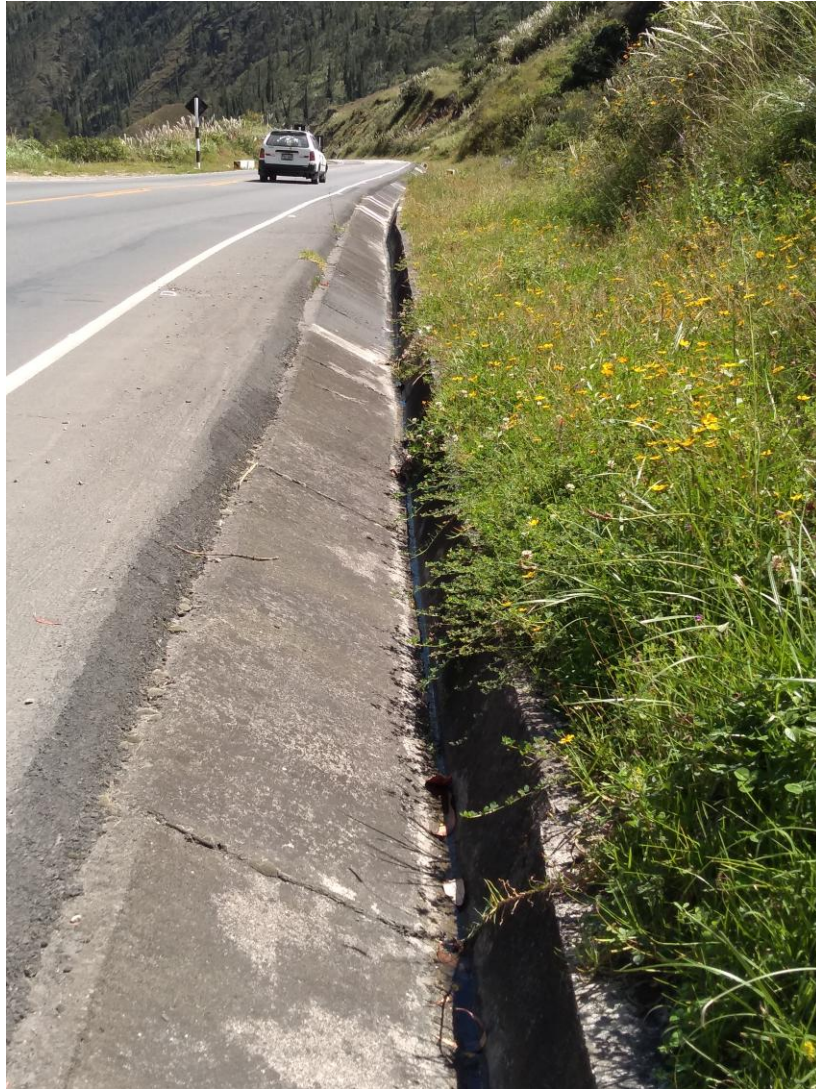
Vista km 154+200 -- Presencia de agua en cuneta y berma

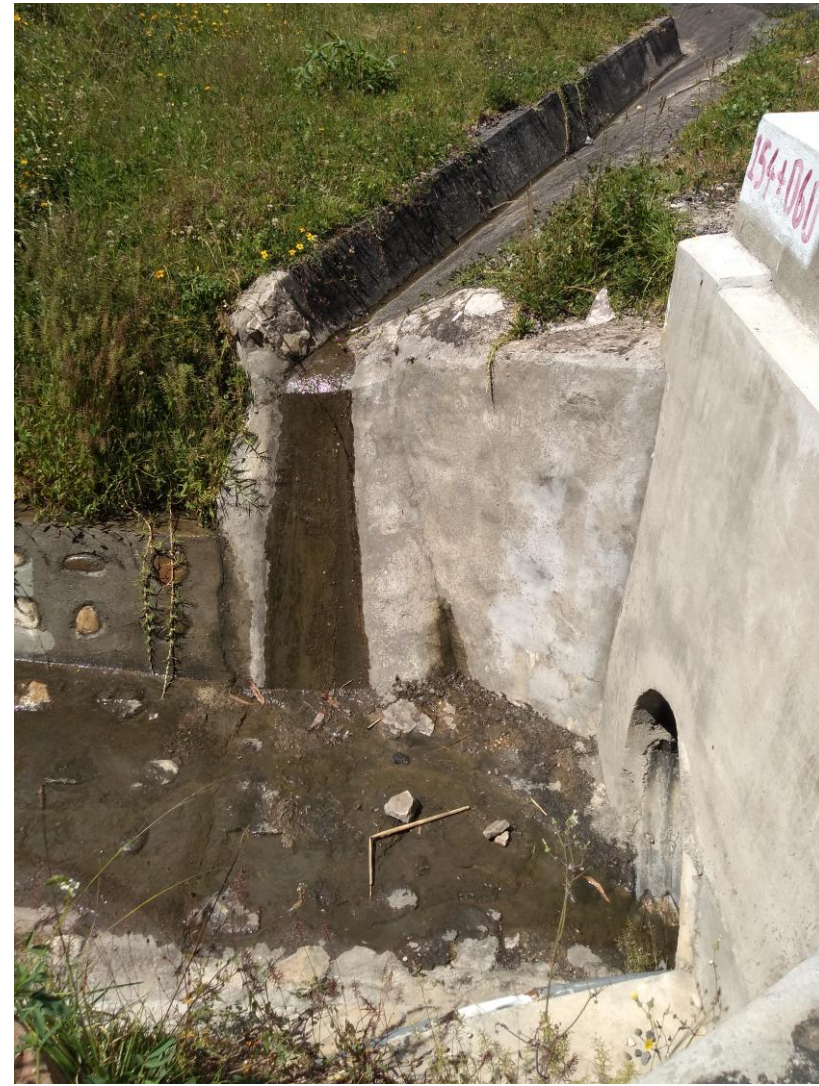
Vista km 154+060 – No existe subdren

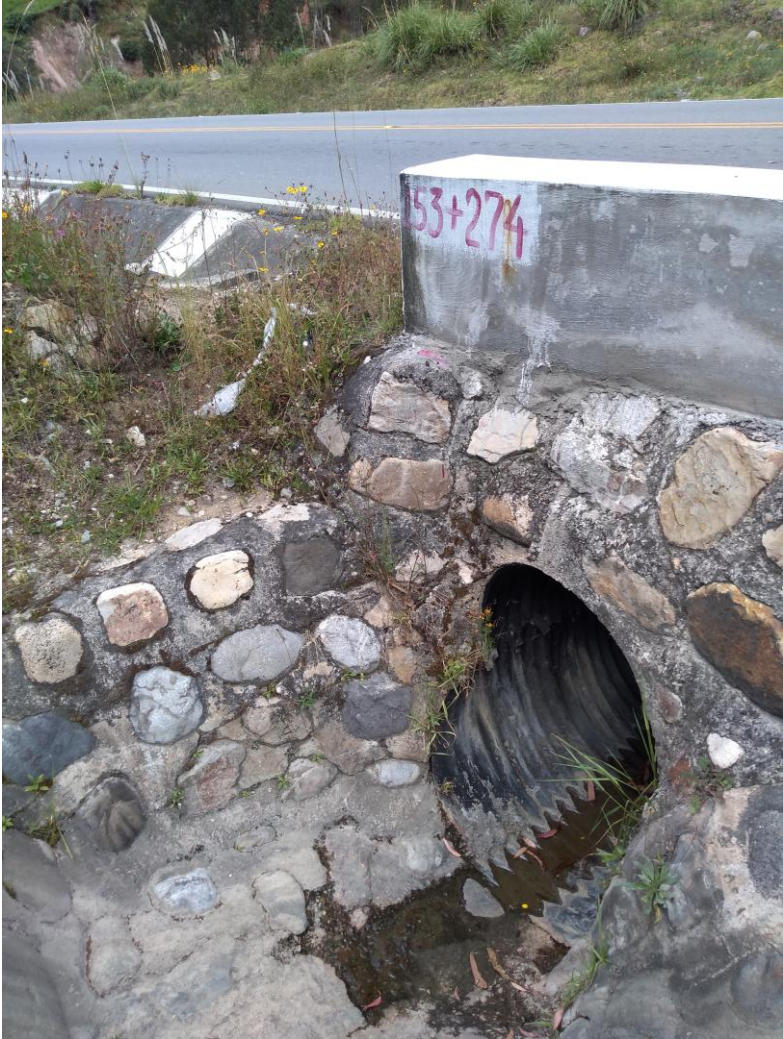
Vista km 153+274 – Evidencia de agua de infiltración

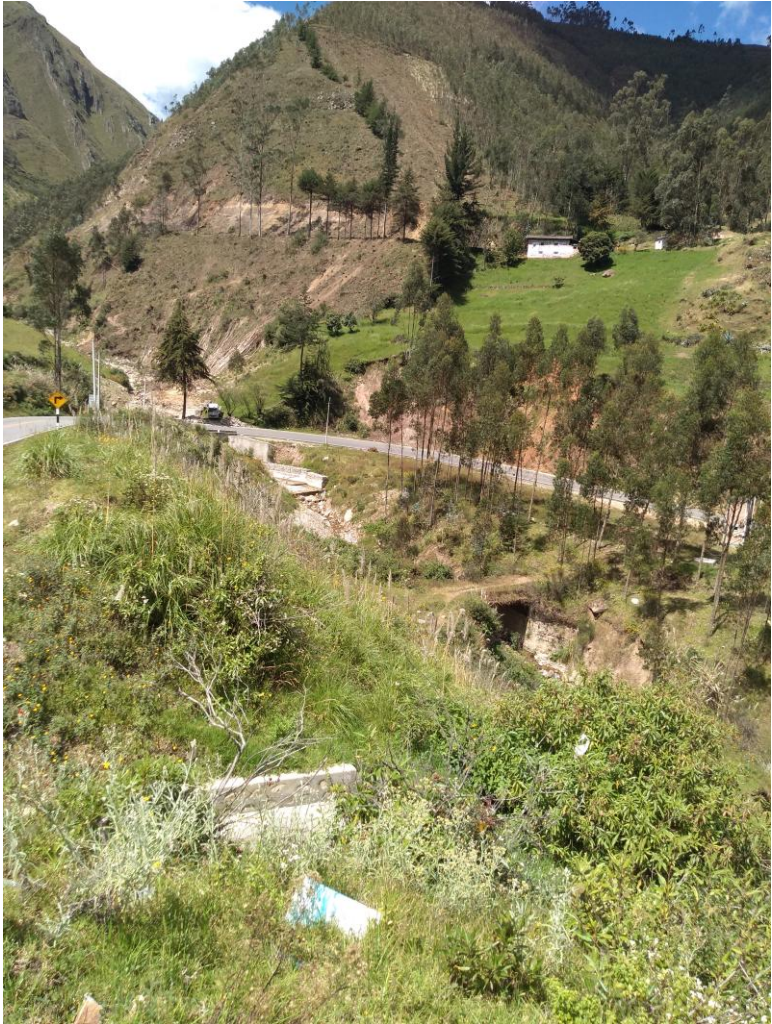
Vista km 153+000 – Zona agrícola sobre talud de carretera

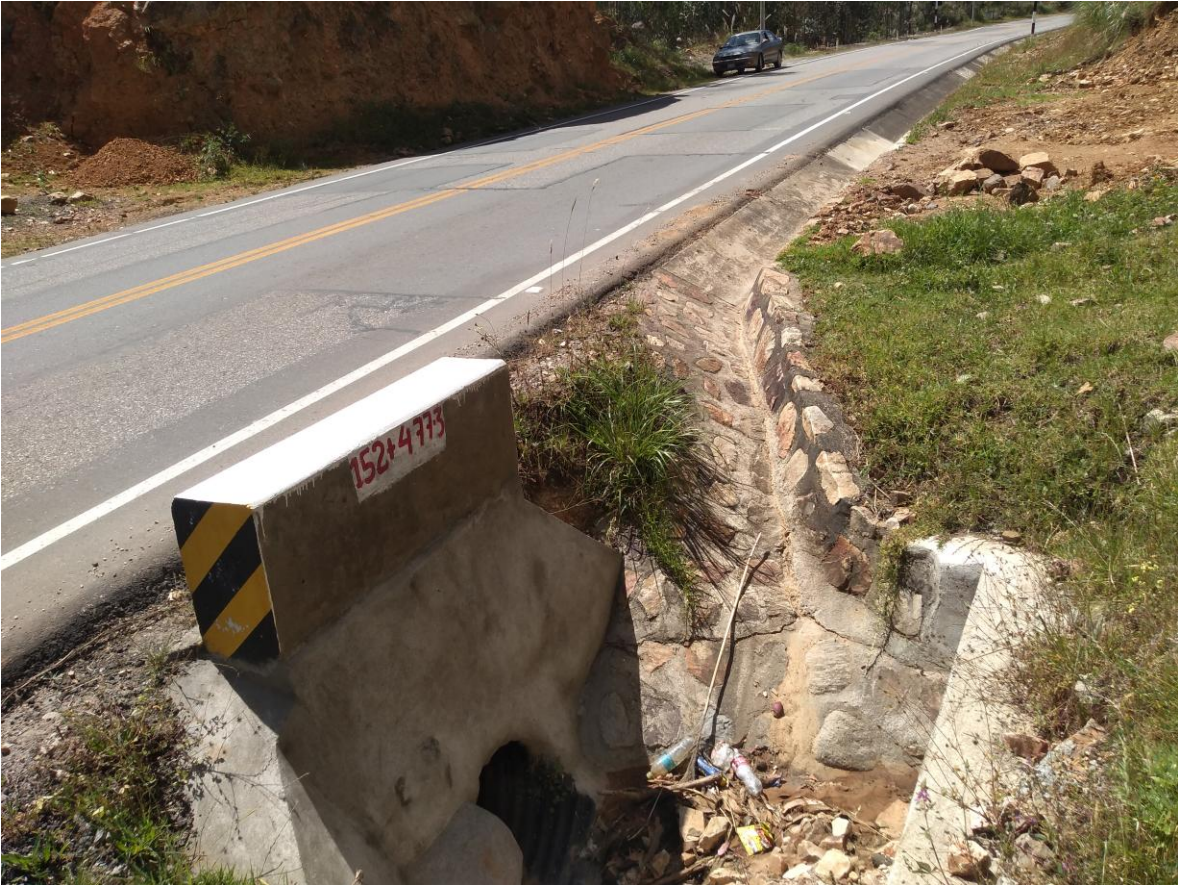
Vista km 152+473 – No existe subdren presencia de humedad y daños en el pavimento

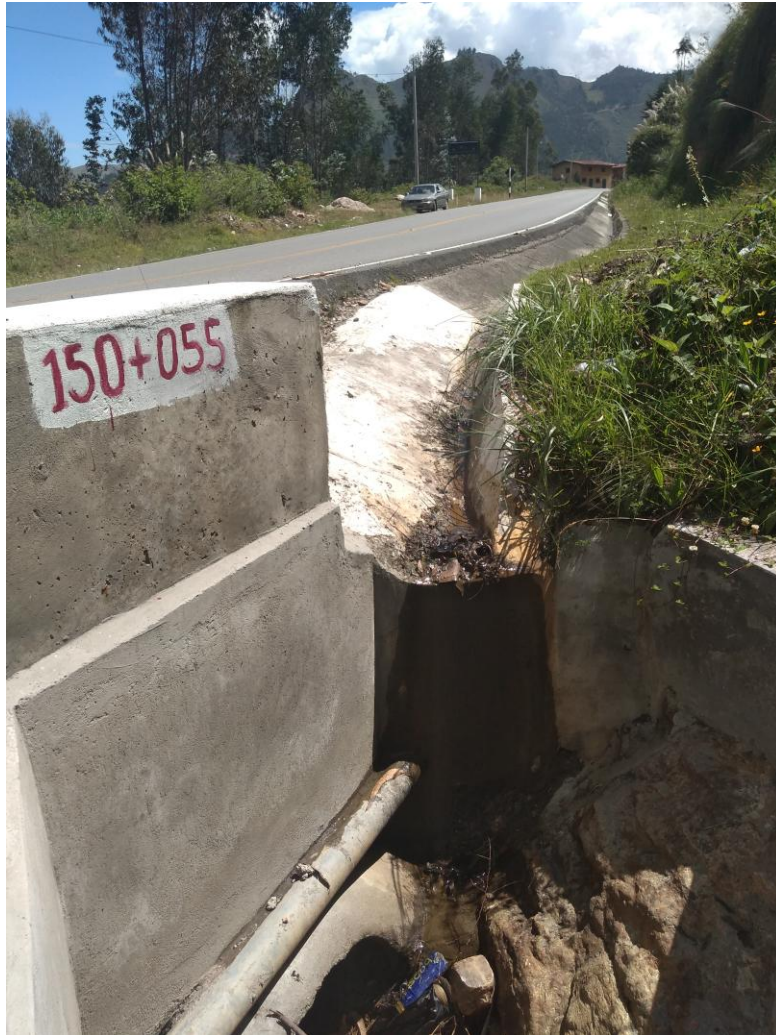
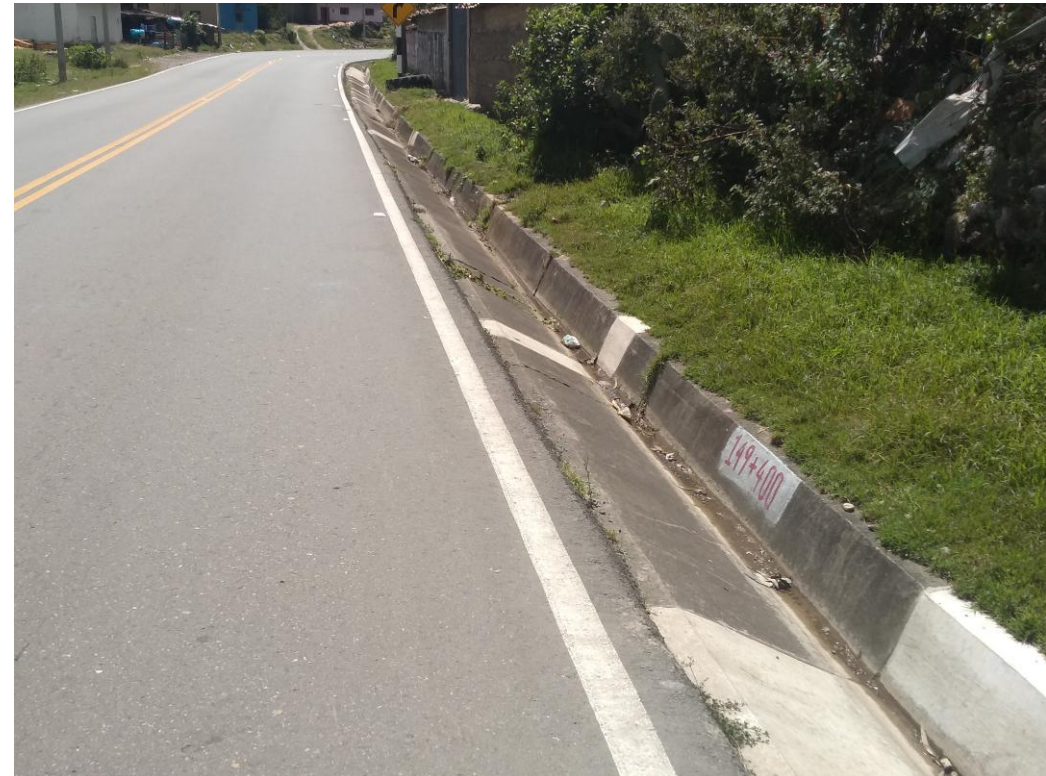
Vista km 150+055 – No existe subdren presencia de humedad. Vista km 149+400 – No existe subdren, presencia de humedad
