UNIVERSIDAD NACIONAL DE CAJAMARCA

TESIS

**ÍNDICE DE CONDICIÓN DE PAVIMENTO DE LA CARRETERA
CAJAMARCA - LA COLPA**

**PRESENTADO POR LA BACHILLER:
PEREDA HUAMÁN CINTHIA VANESSA**

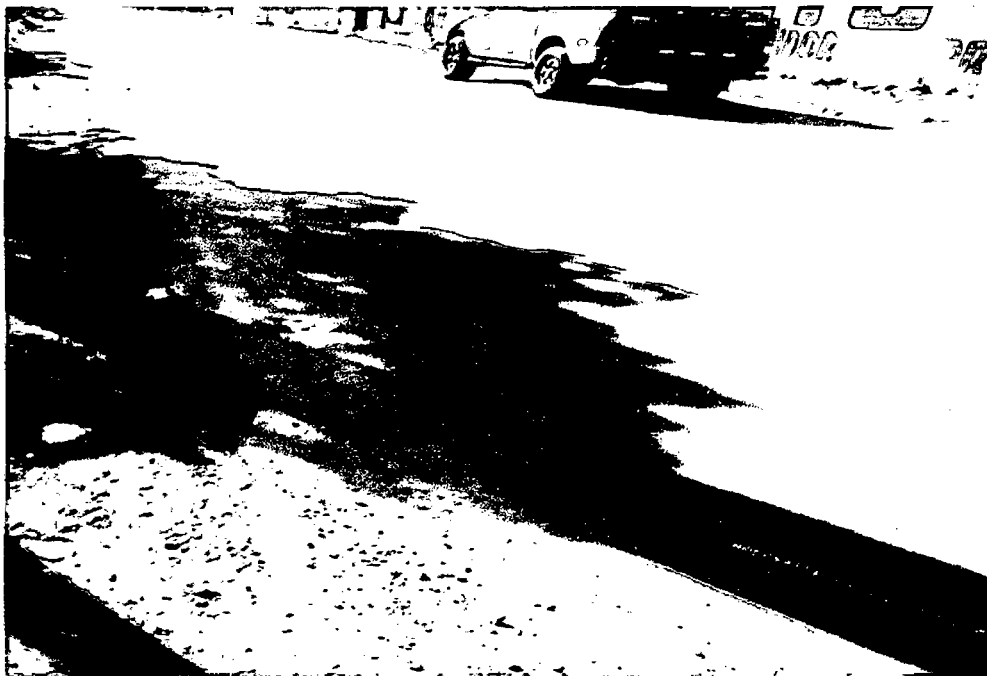
UNIDAD DE MUESTRA U19: Progresiva (02+460.00)

Fallas: Desnivel carril – berma, hinchamiento, peladura por intemperismo y desprendimiento de agregados.

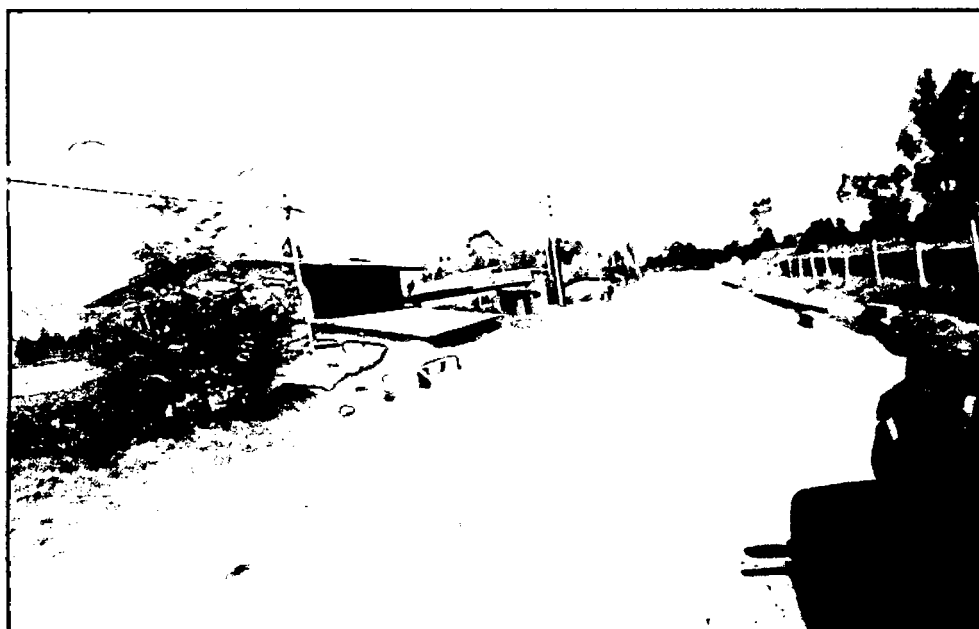
UNIDAD DE MUESTRA U22: Progresiva (03+210.00)

Fallas: Desnivel carril – berma, parches y parches de cortes utilitarios, peladura por intemperismo y desprendimiento de agregados.

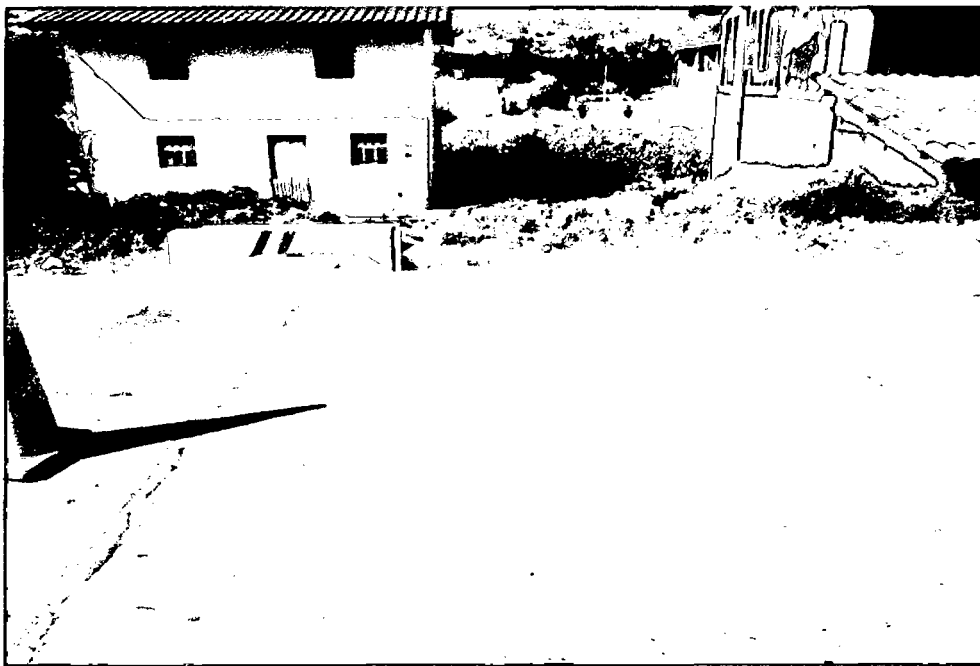
UNIDAD DE MUESTRA U23: Progresiva (03+460.00)

Fallas: Desnivel carril – berna, parches y parches de cortes utilitarios, peladura por intemperismo y desprendimiento de agregados.

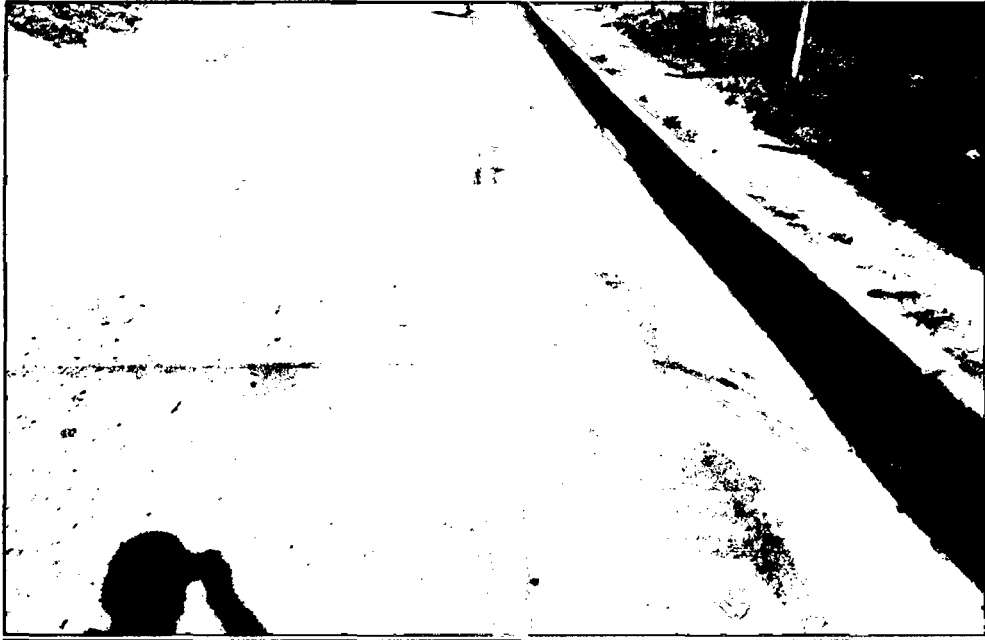
UNIDAD DE MUESTRA U25: Progresiva (03+960.00)

Fallas: Grieta de Borde, Hinchamiento, parches y parches de cortes utilitarios, peladura por intemperismo y desprendimiento de agregados.

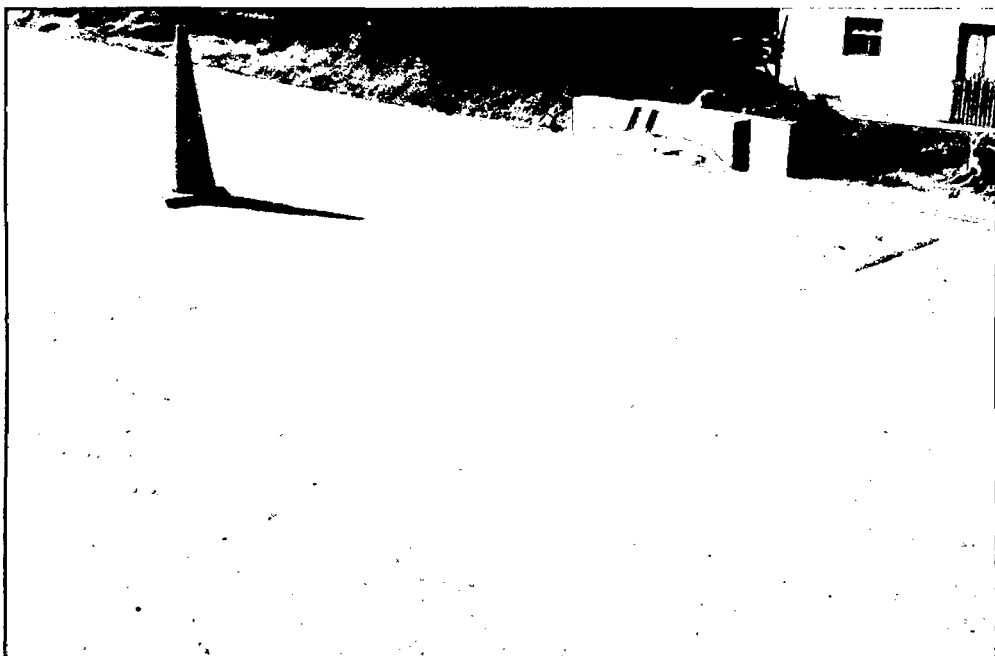
UNIDAD DE MUESTRA U26: Progresiva (04+210.00)

Fallas: Grieta de borde, Parches y parches de cortes utilitarios, peladura por intemperismo y desprendimiento de agregados.

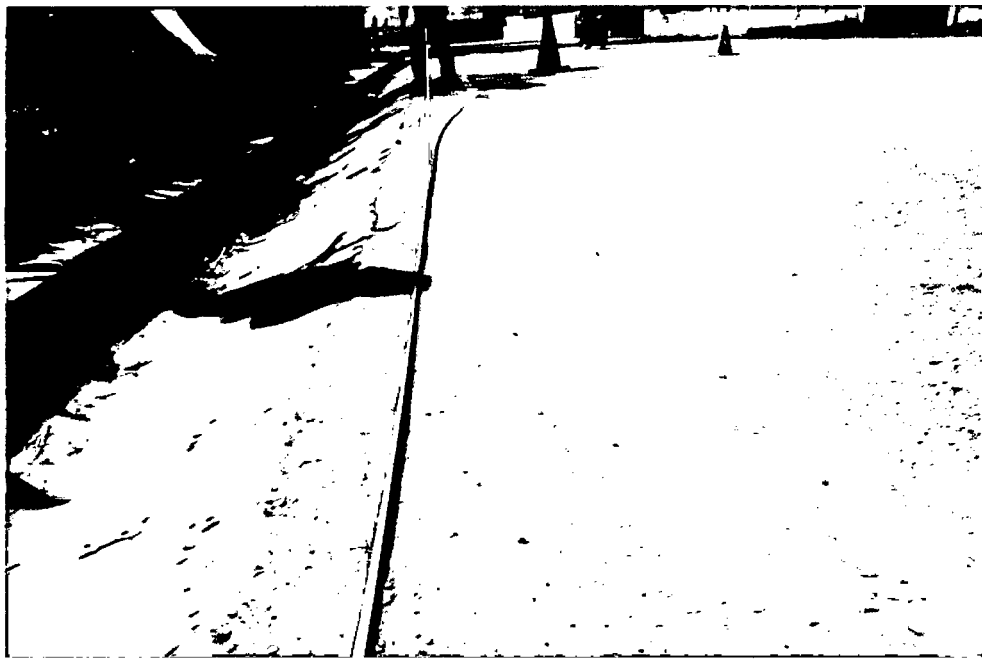
UNIDAD DE MUESTRA U27: Progresiva (04+460.00)

Fallas: Grieta de Borde, parches y parches de cortes utilitarios, hinchamiento, peladura por intemperismo y desprendimiento de agregados.

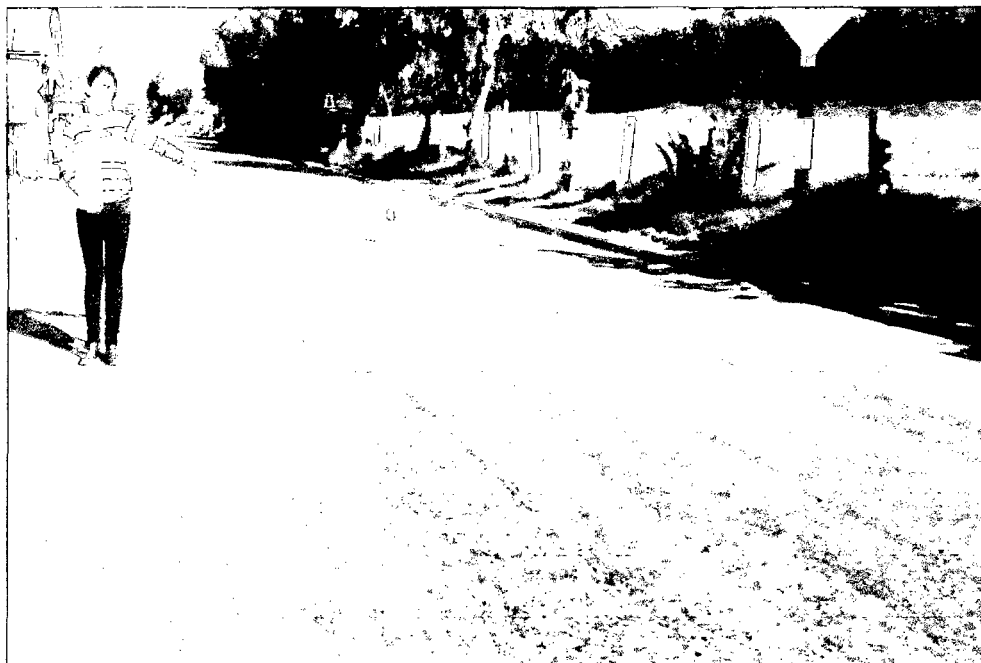
UNIDAD DE MUESTRA U32: Progresiva (05+710.00)

Fallas: Exudación, Abultamientos y hundimientos, grieta de borde, peladura por intemperismo y desprendimiento de agregados.

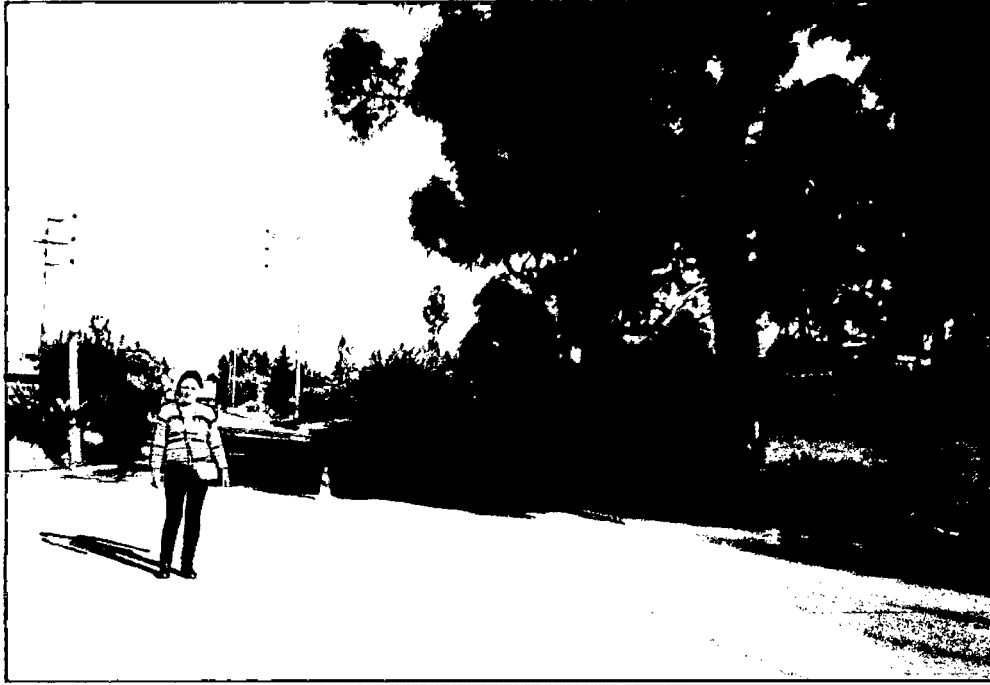
UNIDAD DE MUESTRA U39: Progresiva (07+460.00)

Fallas: Desnivel carril – berma, grieta de borde, peladura por intemperismo y desprendimiento de agregados.
