UNIVERSIDAD NACIONAL DE CAJAMARCA

ESTADO SITUACIONAL DEL PAVIMENTO RÍGIDO DE LA CALLE AYACUCHO DEL SECTOR MORRO SOLAR –JAÉN

TESIS PARA OPTAR EL TÍTULO PROFESIONAL DE INGENIERO CIVIL

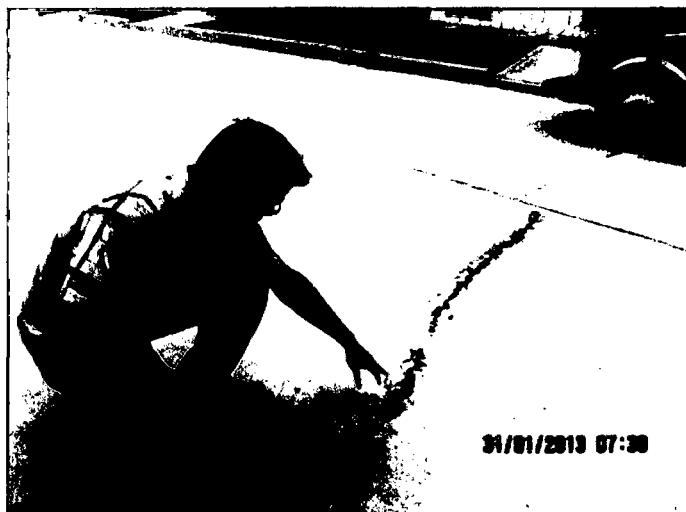
Figura 22. Deterioro en la cuadra 05

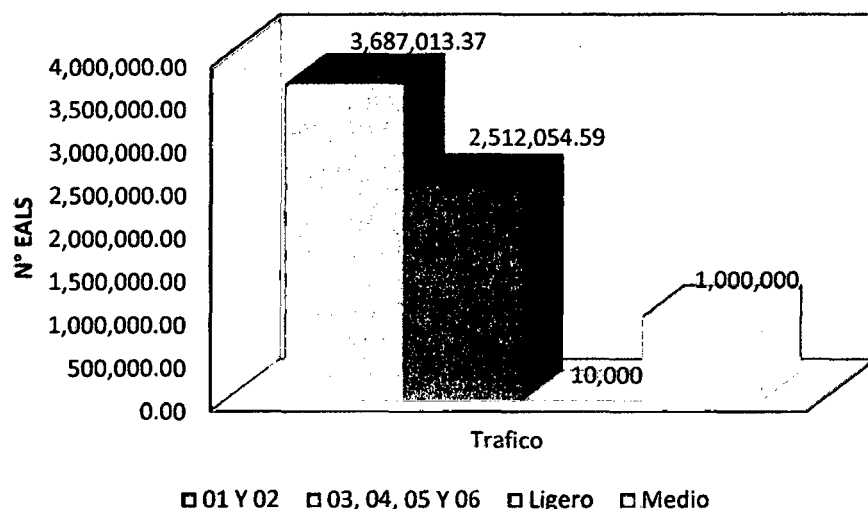
Figura 27. Cantidad de N° EALS según su nivel de tráfico

Tanto en la cuadra 01 y 02, como en la cuadra 03, 04, 05 y 06 se definió que el nivel de tráfico es alto ya que son mayores a 10^6 EALS con referencia a la Norma CE 010 Pavimentos Urbanos del Reglamento Nacional de Edificaciones. Según CEMEX CONCRETOS (2010), menciona que el tráfico es una de las variables más significativas del diseño de pavimentos y sin embargo es una de las que más incertidumbre presenta al momento de estimarse; además, que el tráfico pesado es el que mayor daño produce a los pavimentos por lo que deberá calcularse con la mayor precisión posible. Tiene mucha relación con nuestro caso ya que este estudio presentó un alto volumen de vehículos pesados.

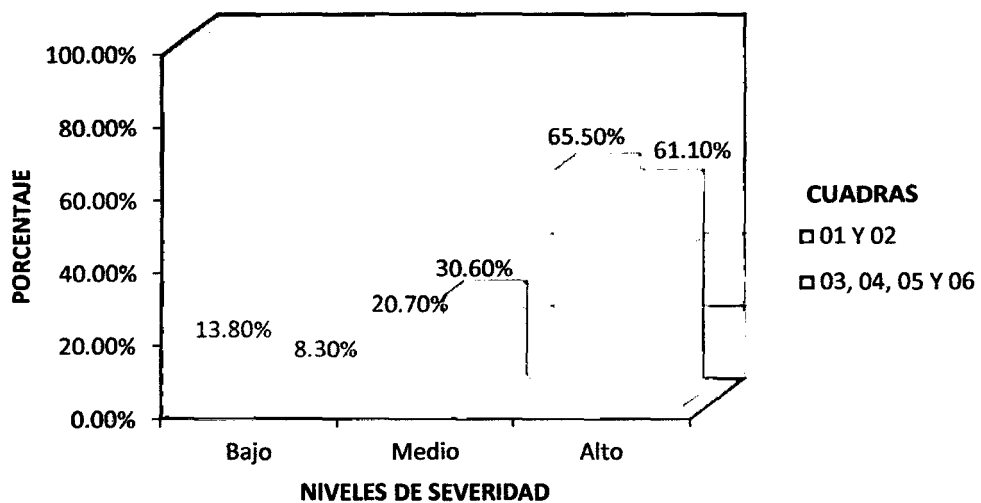
Figura 28. Porcentajes de ocurrencia para cada nivel de severidad

Tanto en la cuadra 01 y 02, como en la cuadra 03, 04, 05 y 06 se definió que el nivel de severidad es alto con un porcentaje de ocurrencia mayor al 60%.

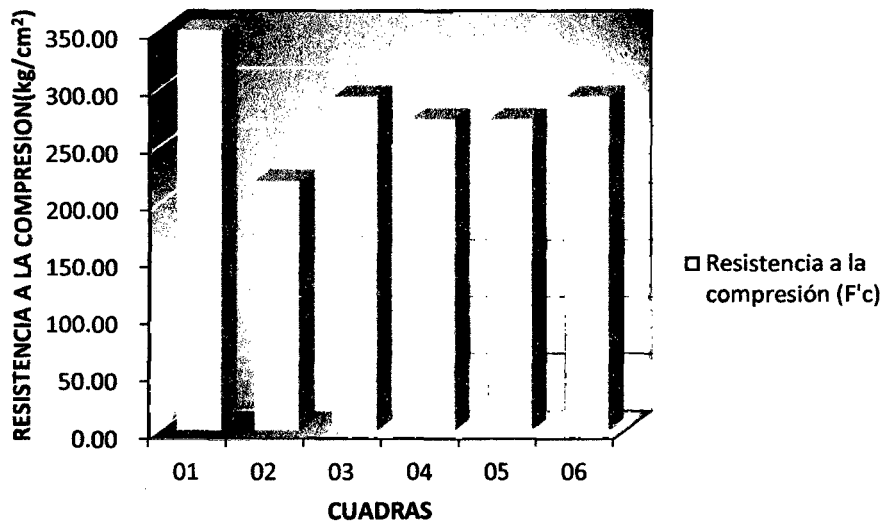
Figura 29. Comparación del f'c del pavimento

Según DURAVIA (2012) en la Tabla 2, menciona que los métodos de diseño especifican diseños de mezcla con Módulo de Rotura a la Flexión (MR) superiores a 42 Kg/cm², o su equivalente a $f'c = 280$ Kg/cm²; en cambio nuestro caso, al determinar la media y la desviación estándar de las resistencias obtenidas se pudo verificar que la Calle Ayacucho cumple con las especificaciones mostradas por Duravia ($f'c$ mayor a 280 kg/cm²) con apoyo del Esclerómetro Sholits Americano en un Ensayo no Destructivo llamado Método Estándar del Número de Rebotes en Concreto Endurecido (Norma Técnica A.S.T.M. C.805-97).
