**UNIVERSIDAD NACIONAL DE CAJAMARCA**  
**FACULTAD DE INGENIERÍA**  
**ESCUELA ACADÉMICO PROFESIONAL DE INGENIERÍA CIVIL**

**“ANÁLISIS DE LA EVOLUCIÓN DEL ESTADO DE CONSERVACIÓN DEL  
PAVIMENTO FLEXIBLE DE LA VÍA AEROPUERTO – DESVÍO A OTUZCO,  
CAJAMARCA – 2025 SEGÚN LA METODOLOGÍA PCI”**

Bach. Luis Carlos Alexander Cruzado Gutierrez

**2026**

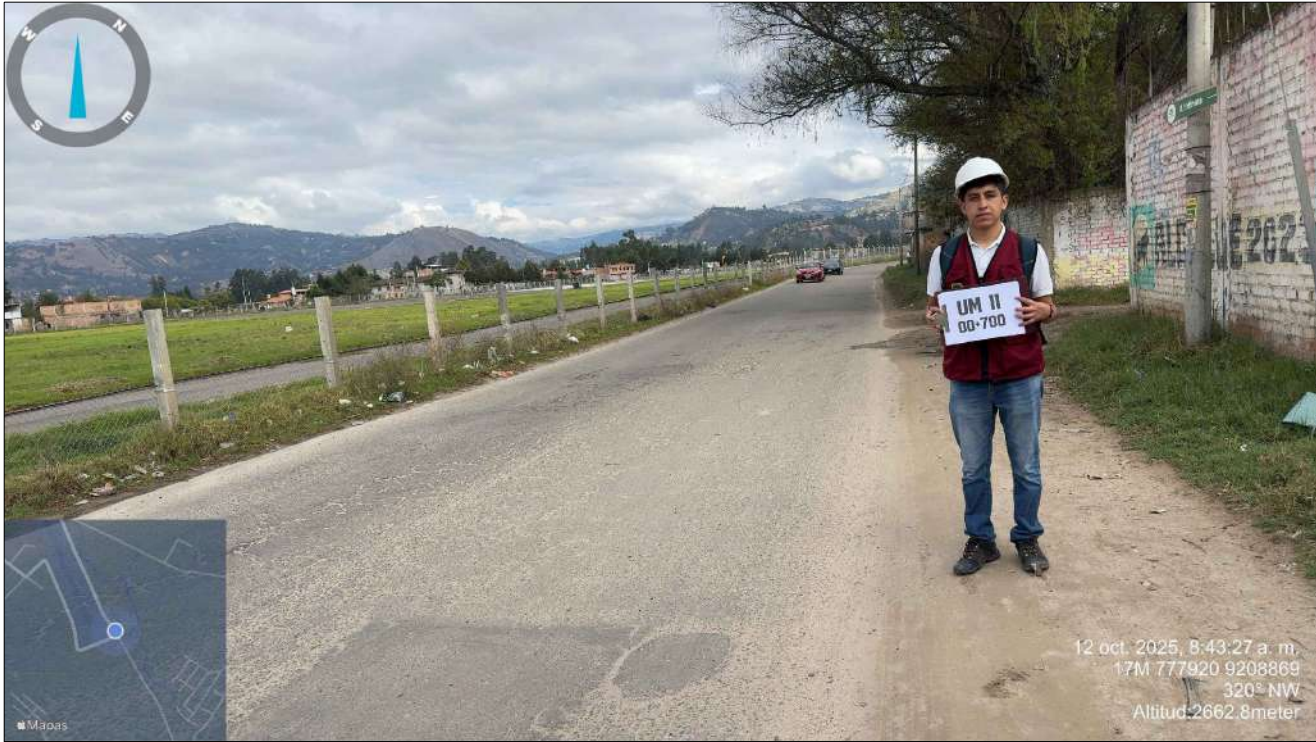
Fotografía del inicio de la sección

| UM - 11 | Abscisa InicialKm 0+700 m | Ancho de calzada6.6 m | Estado del Pavimento<br>Fallado |

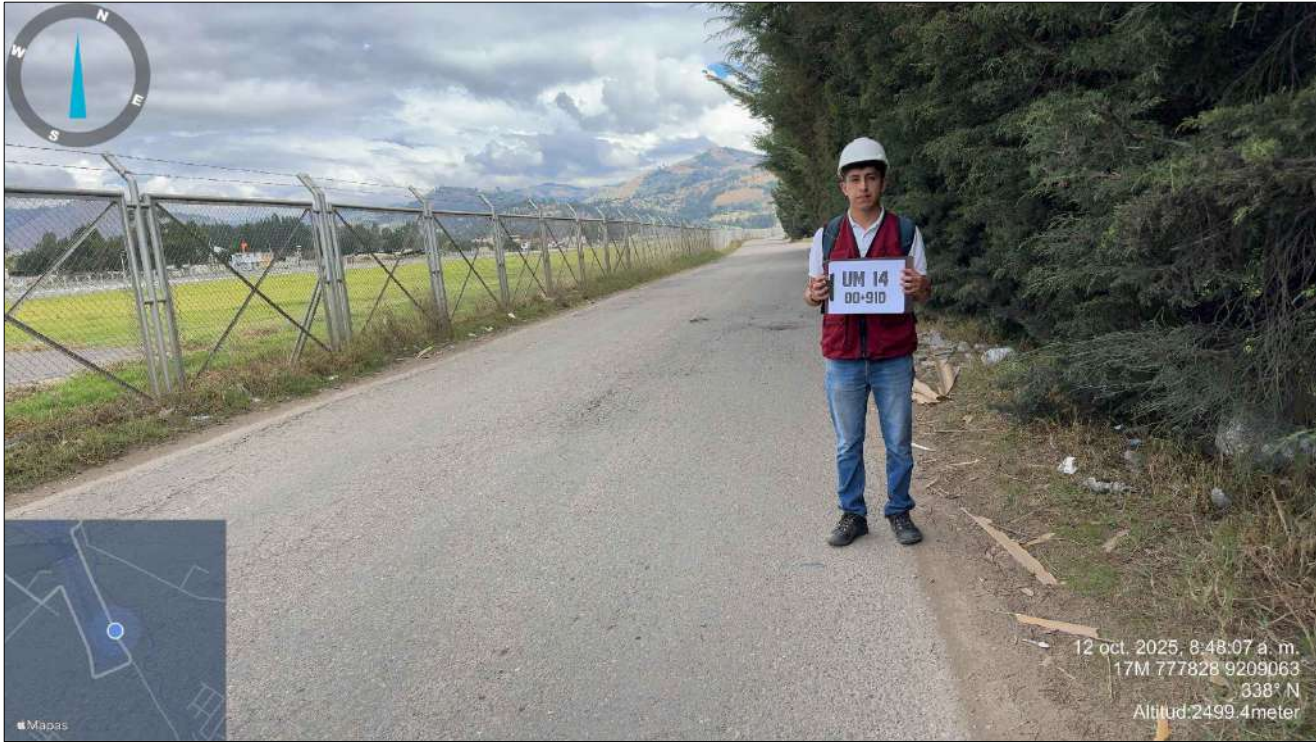
Fotografía del inicio de la sección

| UM - 14 | Abscisa InicialKm 0+910 m | Ancho de calzada6.6 m | Estado del Pavimento<br>Fallado |

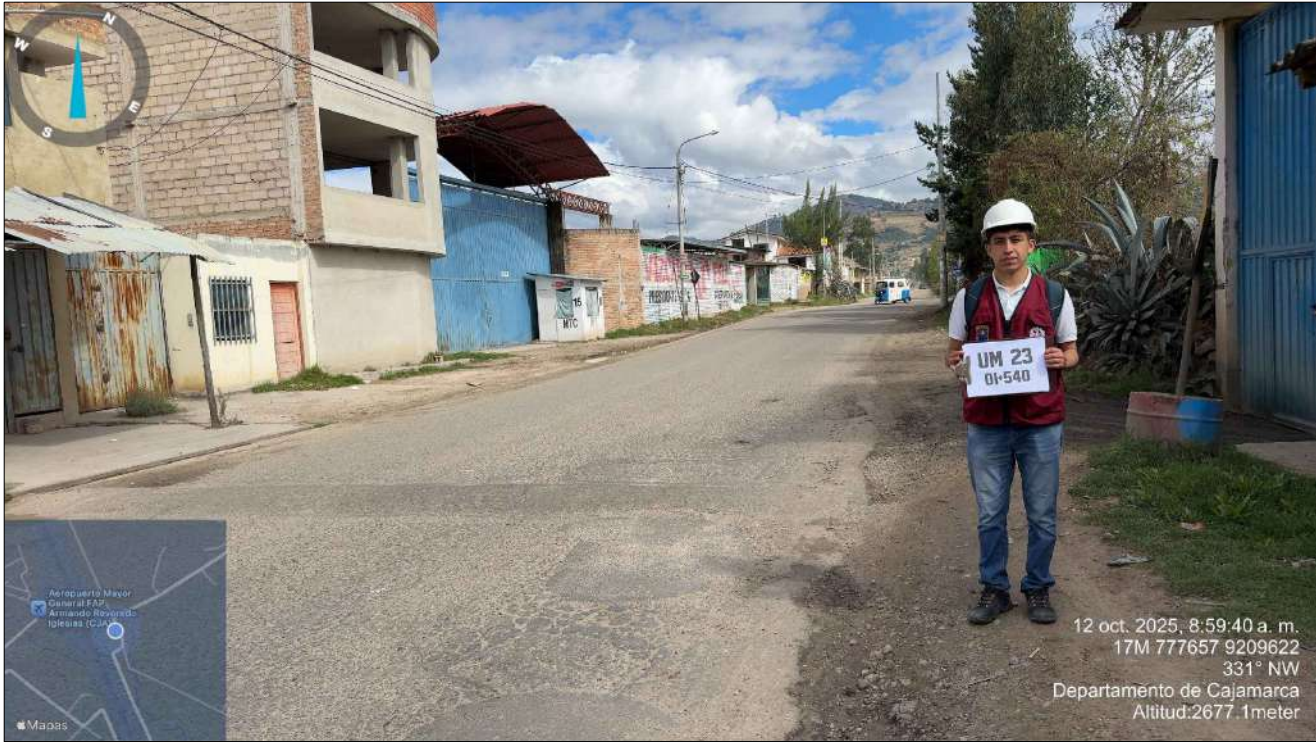
Fotografía del inicio de la sección

| UM - 23 | Abscisa InicialKm 1+540 m | Ancho de calzada6.6 m | Estado del Pavimento<br>Fallado |

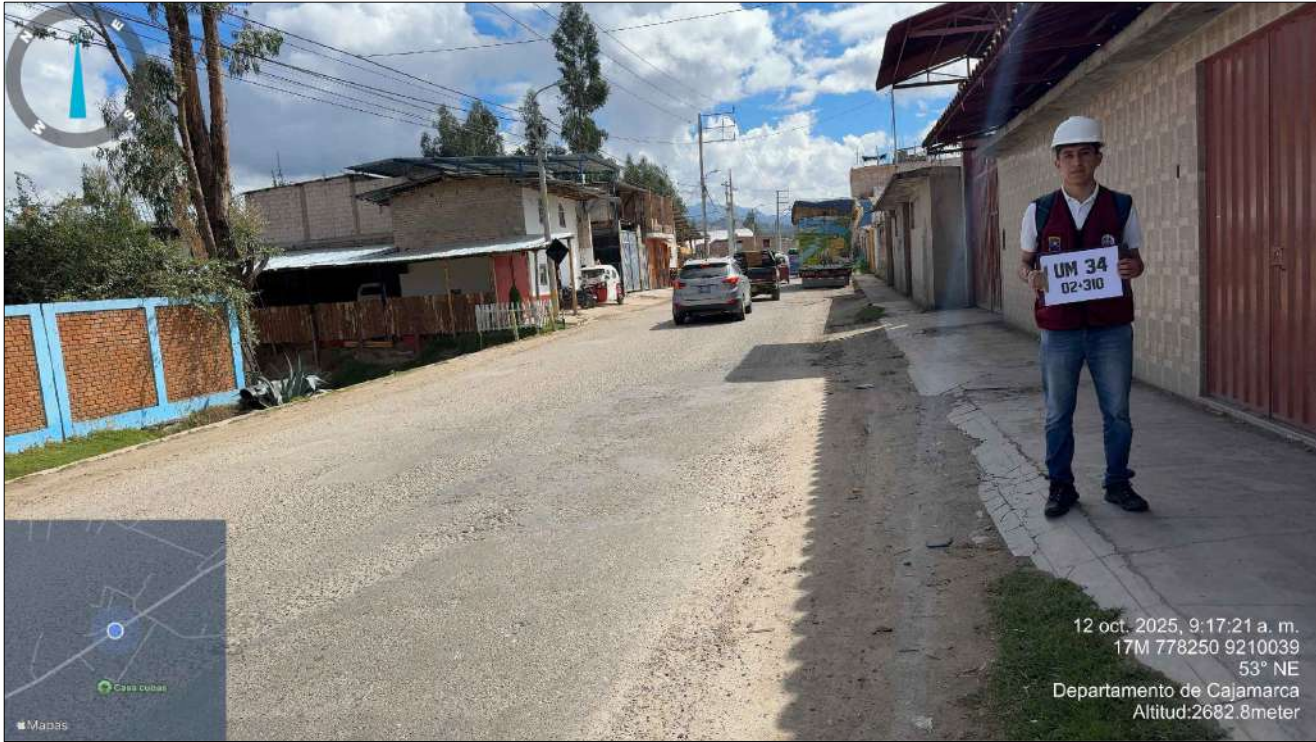
Fotografía del inicio de la sección

| UM - 34 | Abscisa InicialKm 2+310 m | Ancho de calzada6.6 m | Estado del Pavimento<br>Fallado |

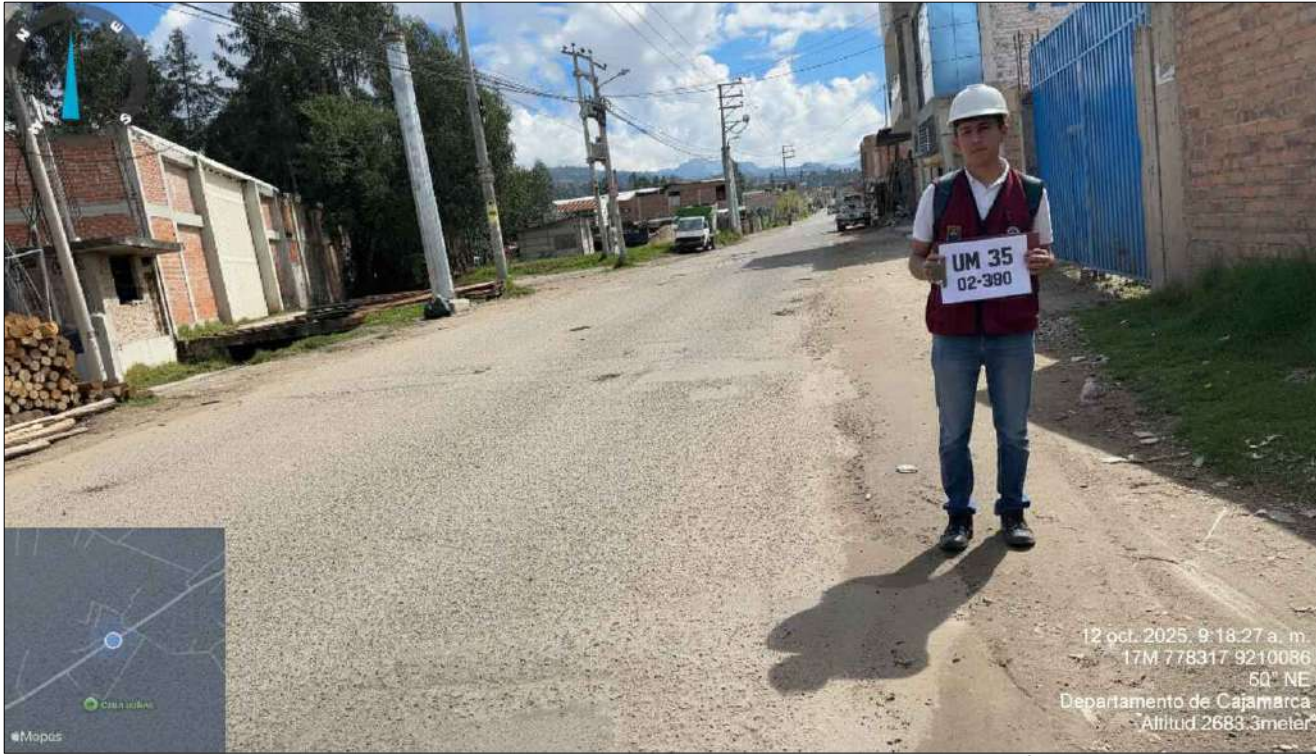
Fotografía del inicio de la sección

| UM - 35 | Abscisa InicialKm 2+380 m | Ancho de calzada6.6 m | Estado del Pavimento<br>Fallado |

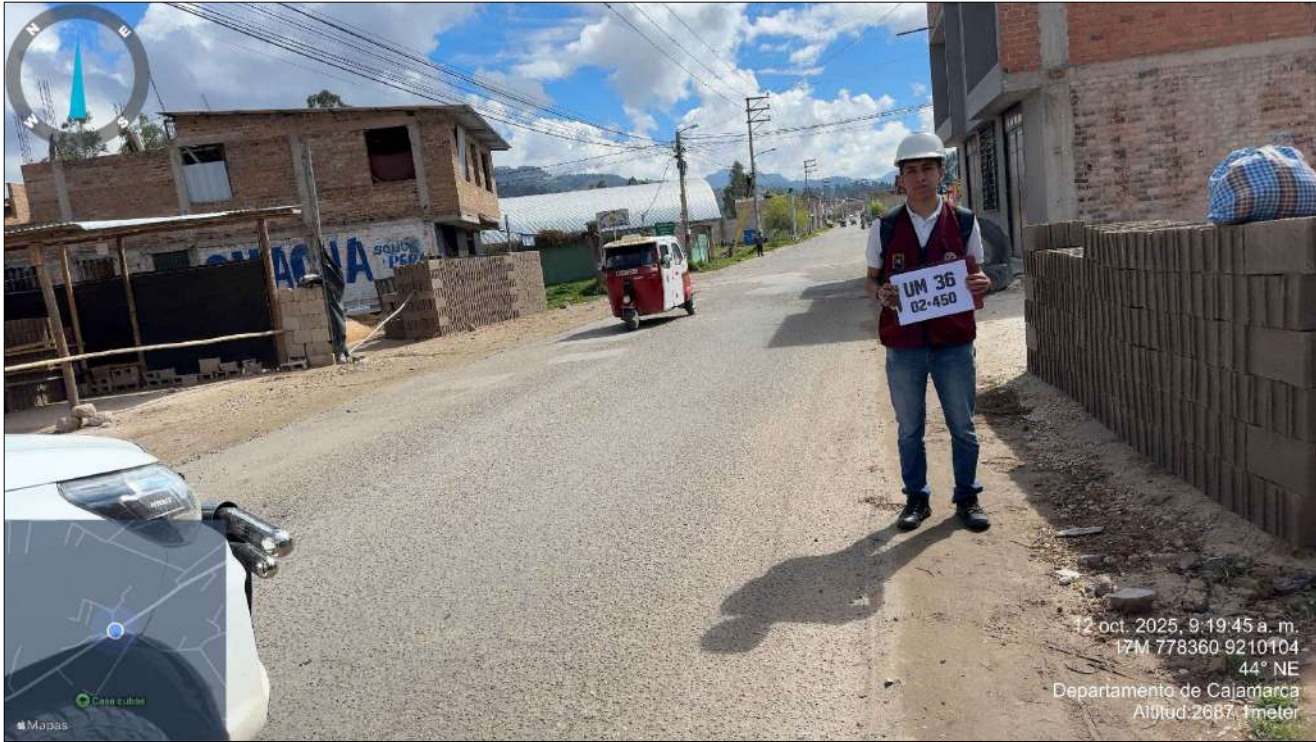
Fotografía del inicio de la sección

| UM - 36 | Abscisa Inicial | Km 2+450 m | Ancho de calzada | 6.6 m | Estado del Pavimento<br><b>Fallado</b> |
