**UNIVERSIDAD NACIONAL DE CAJAMARCA**  
**FACULTAD DE INGENIERÍA**  
**ESCUELA ACADÉMICO PROFESIONAL DE INGENIERÍA CIVIL**

**ESTUDIO PATOLÓGICO Y REHABILITACIÓN  
DEL CENTRO DE CONVENCIONES - “CÉSAR  
ALPIO PAREDES CANTO”**

La presente tesis de investigación se desarrolló a raíz de la identificación de múltiples lesiones que afectan, en distinta medida, la estabilidad y funcionalidad de la estructura principal del Centro de Convenciones “César Alipio Paredes Canto”, edificación perteneciente a la Universidad Nacional de Cajamarca. Esta tiene como propósito hacer un análisis de las lesiones presentes en la edificación antes mencionada. El diagnóstico obtenido constituyó la base para plantear alternativas de rehabilitación que se ajusten a las necesidades identificadas en la estructura. La investigación es de tipo aplicada, nivel descriptivo, diseño no experimental transversal y metodología analítica; el desarrollo del estudio se estructuró en tres fases. La primera consistió en la recopilación de información preliminar relacionada con el estudio. En la segunda etapa se efectuó una inspección visual con el fin de evaluar el estado actual de los elementos estructurales y complemento

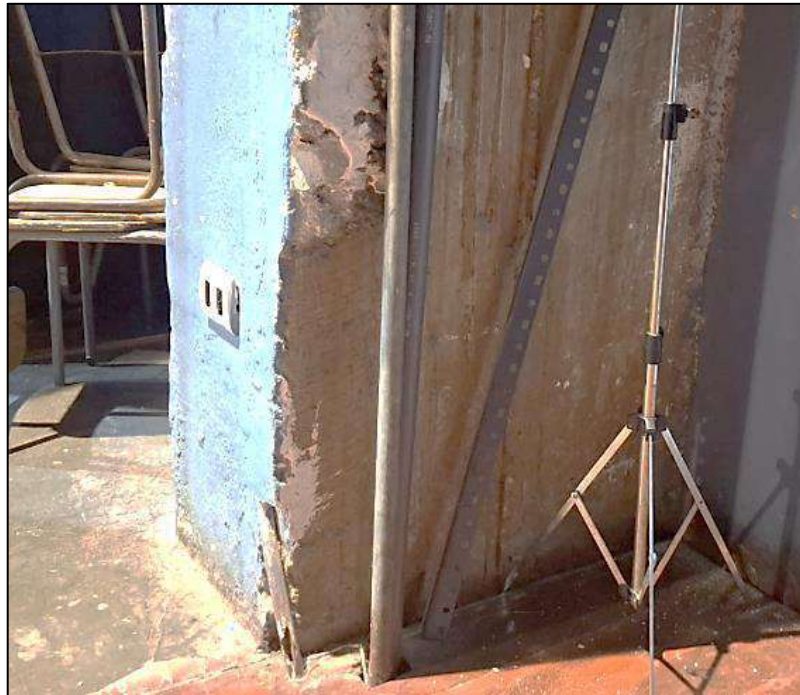
**Figura N°1:** *Conjunto de lesiones físicas, mecánicas y químicas ubicadas en la columna (Ficha N°24)*

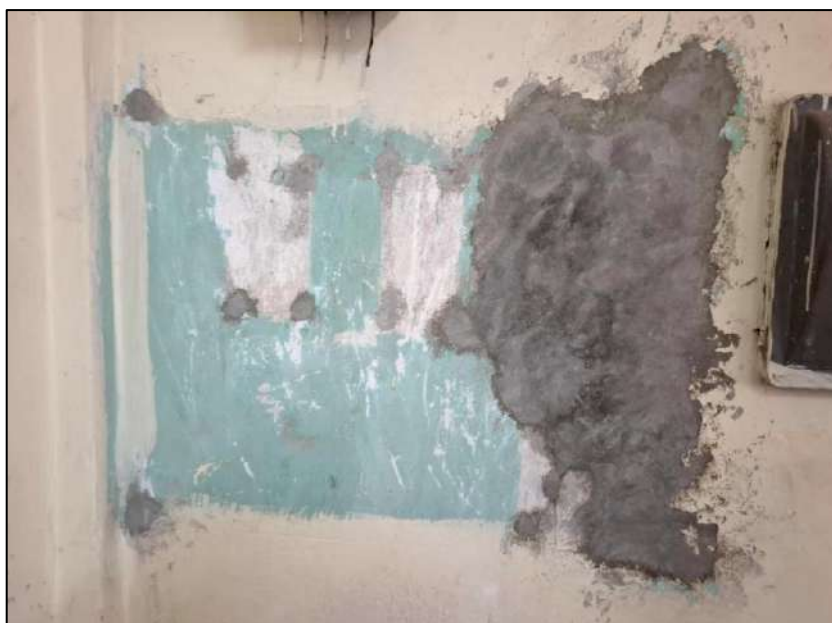
**Figura N° 4:** *Exceso de suciedad en los muros (Ficha N°33)*

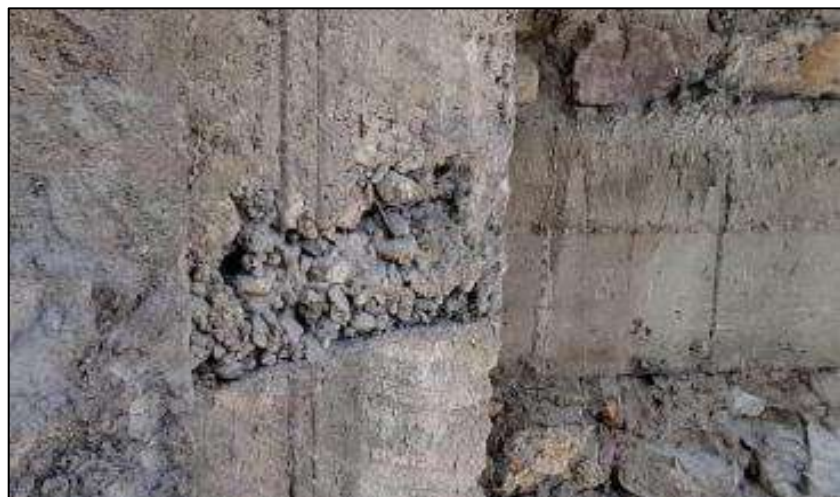
**Figura N°5.** *Agrietamiento en el exterior de columnas (Ficha N°43)*

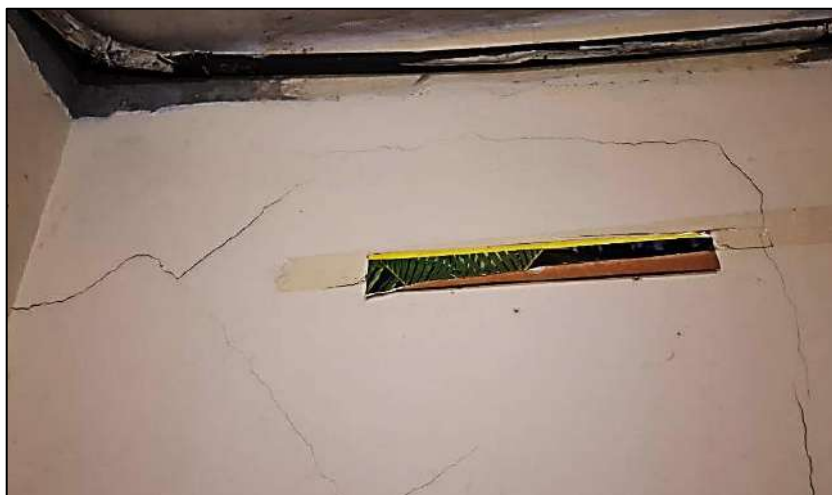
**Figura N°6.** *Fisuras transversales y horizontales (Ficha N°30)*

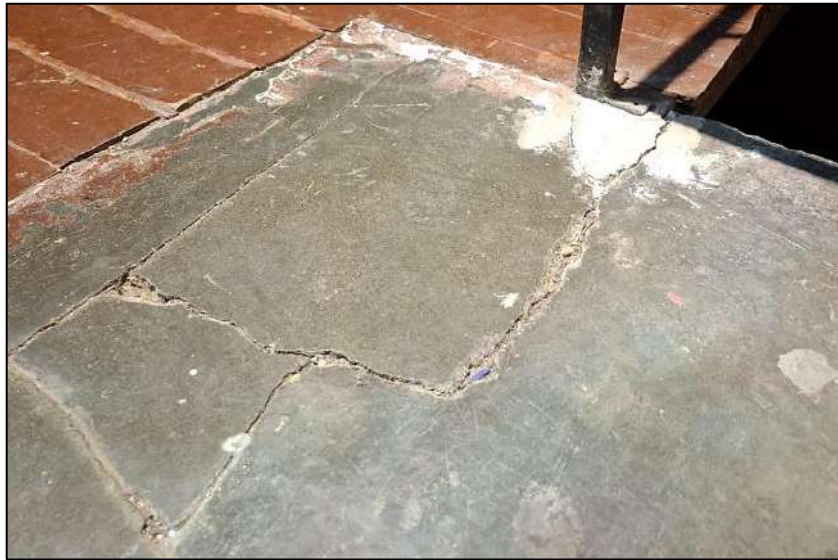
**Figura N°7. Erosión Mecánica en la losa (Ficha N°27)**

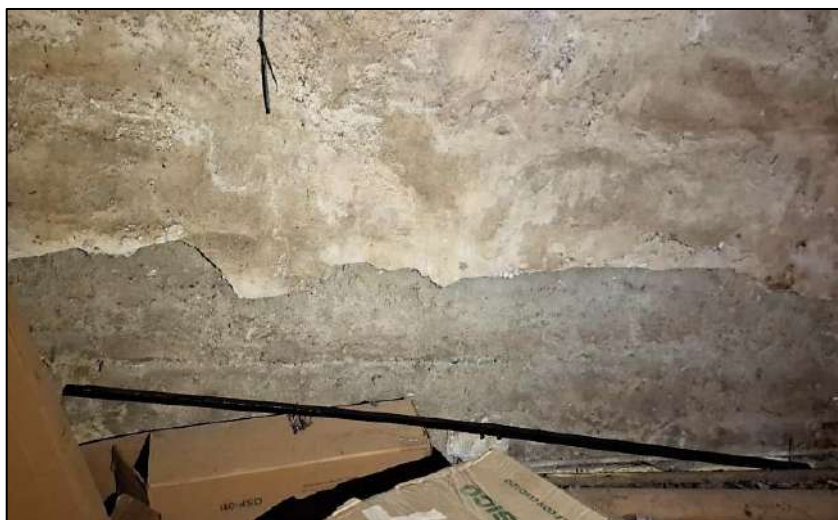
**Figura N° 8: Desprendimiento del acabado del muro debido a la presencia de humedad (Ficha N°20)**

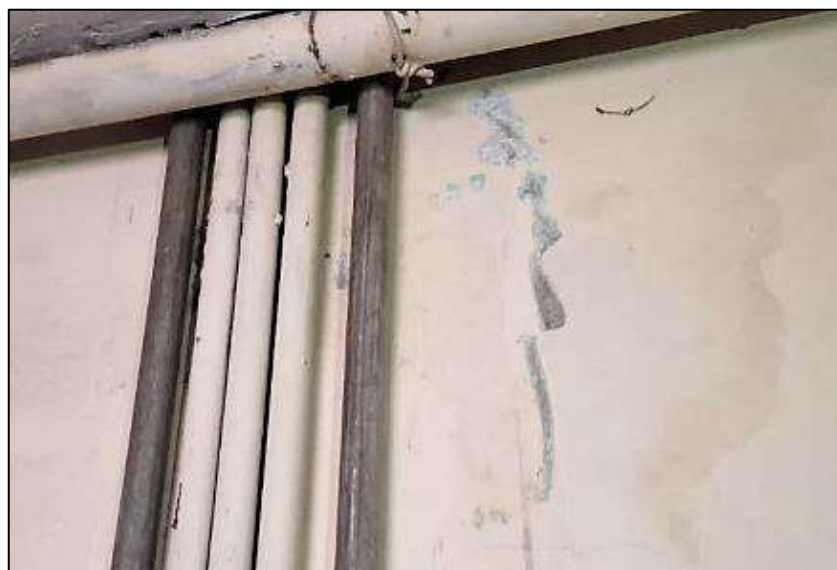
**Figura N°9.** *Eflorescencia por la presencia de humedad (Ficha N°31)*

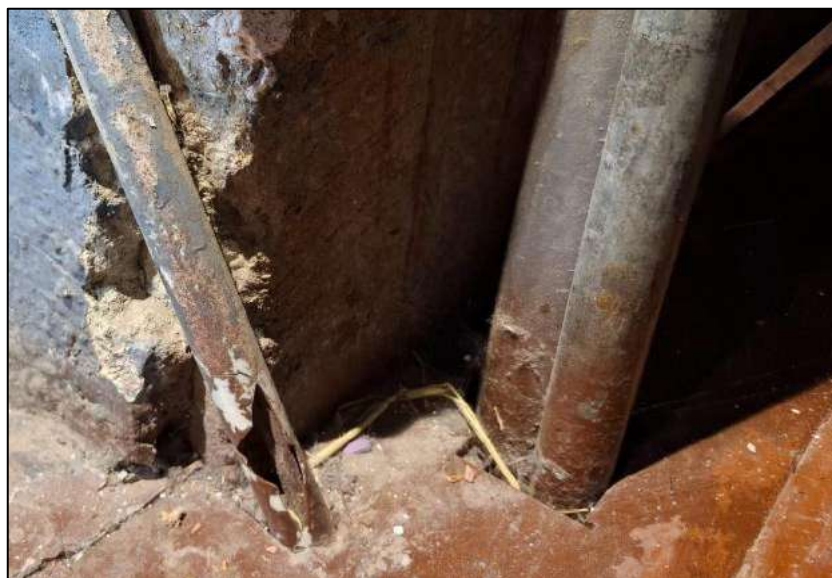
**Figura N°10.** *Óxido adherido a elementos metálicos (Ficha N°25)*

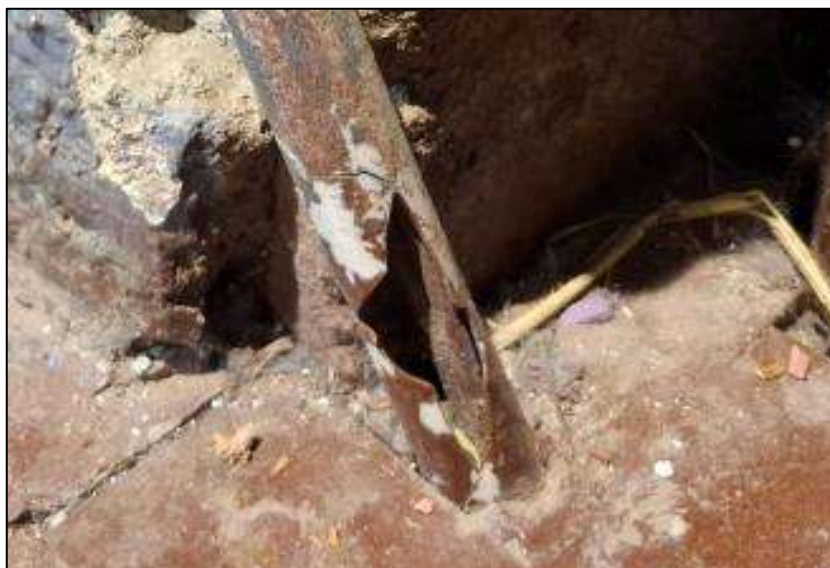
**Figura N°11.** *Corrosión del elemento metálico (Ficha N°25)*

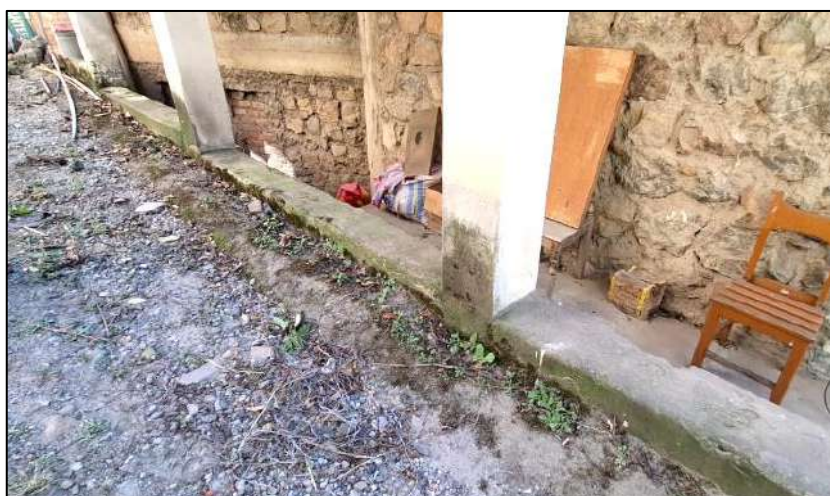
**Figura N° 13.** *Presencia de Vegetación en los alrededores (Ficha N°49)*

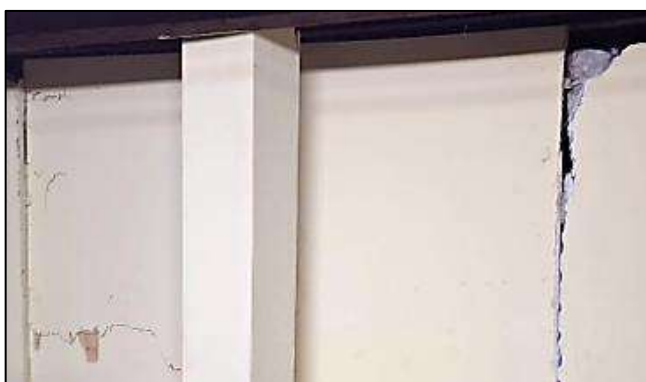
Desprendimiento – Grietas – Fisuras

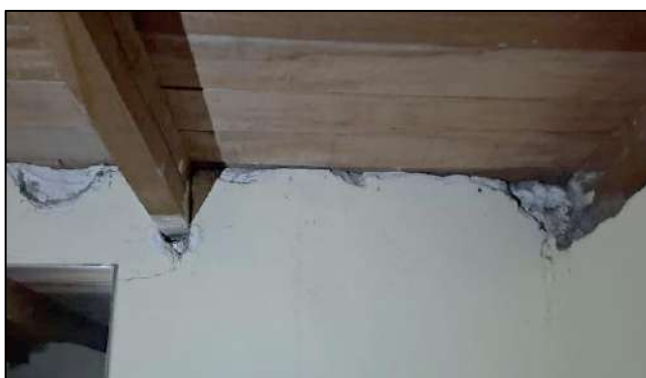
Desprendimiento – Grietas – Fisuras

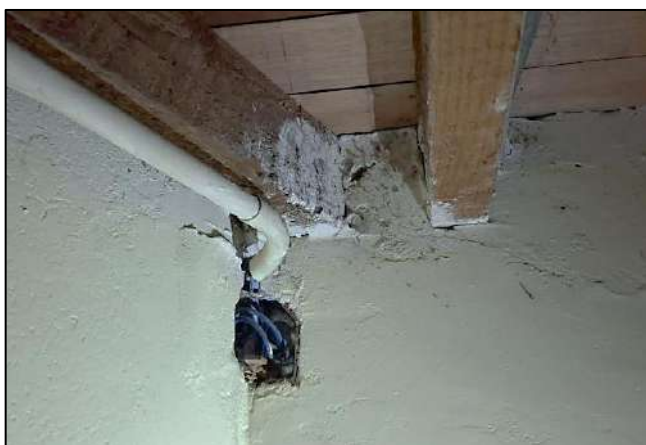
Desprendimiento – Grietas – Fisuras  
Constructiva

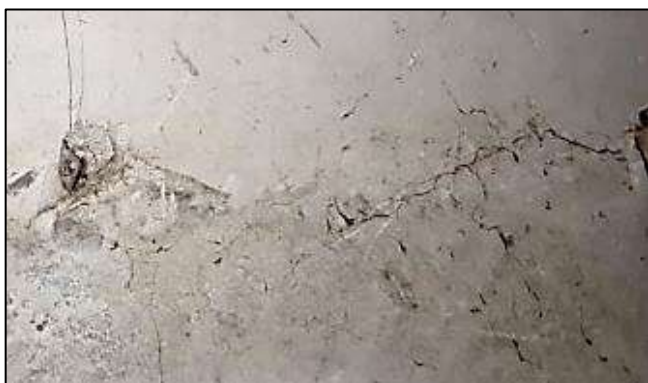
Grietas – Fisuras – Suciedad

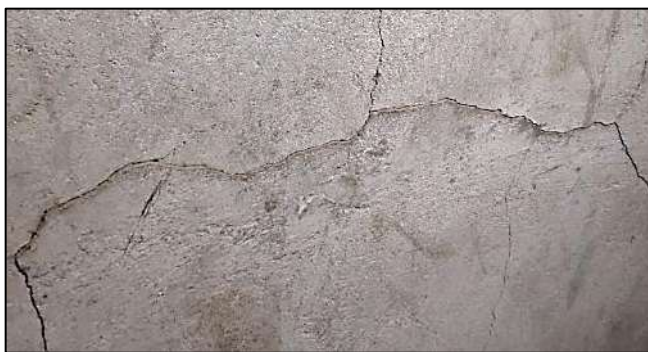
**Ficha  
Nº22**

Grietas – Fisuras

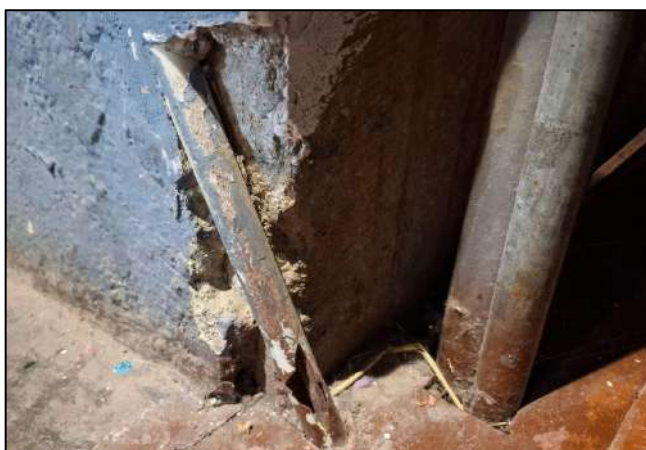
**Ficha  
N°25**

Desprendimiento – Corrosión – Oxidación Constructiva

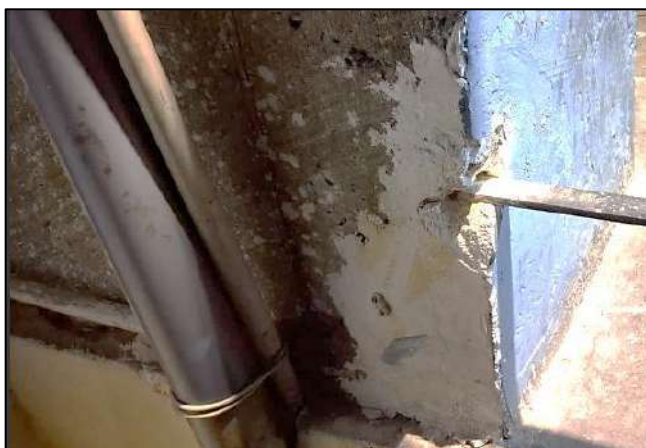
**Ficha  
N°26**

Desprendimiento – Grietas – Fisuras  
Constructiva

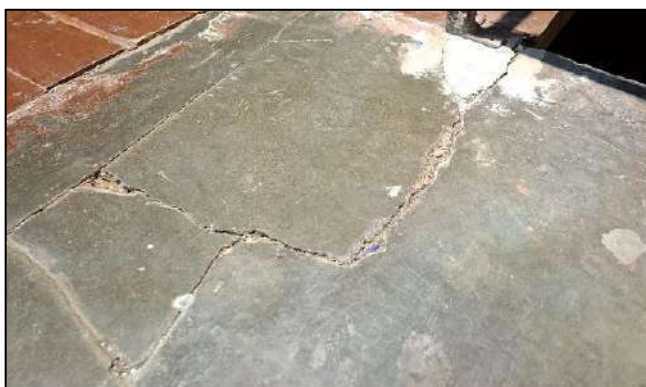
Grietas – Fisuras – Erosión Mecánica

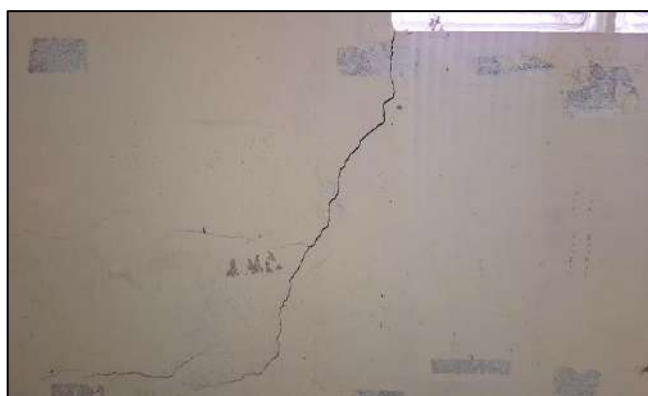
Grietas – Fisuras – Erosión Física

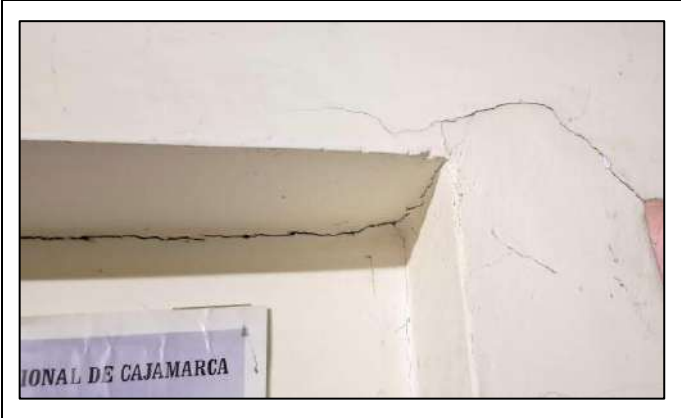
| Grietas – Fisuras |

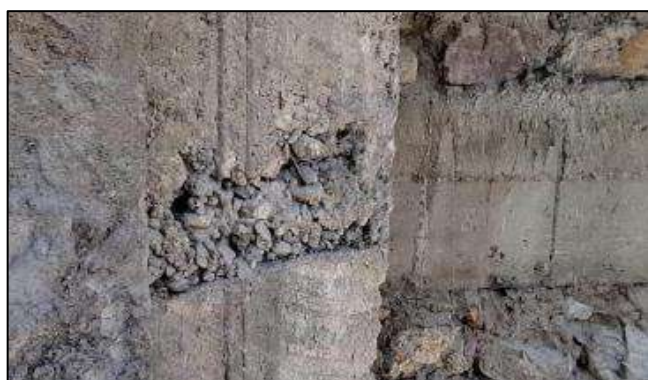
**Ficha  
N°43**

Grietas – Fisuras

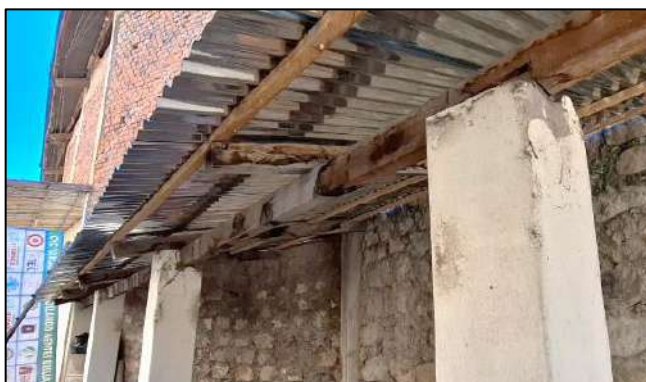
Desprendimiento – Grietas – Fisuras
