**UNIVERSIDAD NACIONAL DE CAJAMARCA**

**DETERMINACIÓN DEL ÍNDICE DE VULNERABILIDAD SÍSMICA DE LAS  
VIVIENDAS DE ALBAÑILERIA CONFINADA EN LA URBANIZACIÓN SANTA  
MARÍA II DEL DISTRITO DE JAÉN PROVINCIA DE JAÉN DEPARTAMENTO DE  
CAJAMARCA**

**PARA OPTAR EL TÍTULO PROFESIONAL DE INGENIERO CIVIL**

Bach. CHRISTIAN HERNAN TAPIA CARLOS

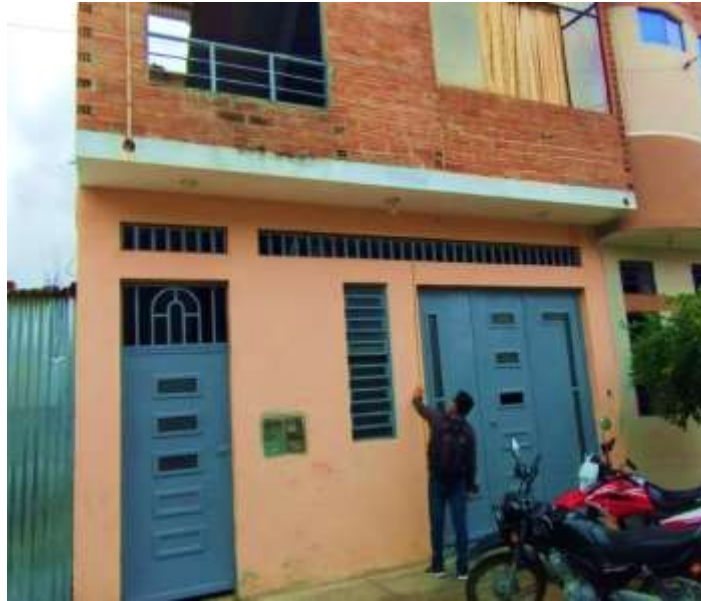
**Figura 12**

**Vivienda N°01:** Los muros están constituidos en el primer nivel de ladrillo artesanal, el segundo de ladrillo pandereta industrial, no presenta homogeneidad de sus piezas, el espesor de mortero pasa los 2 cm y partes menos de 1cm, pero si presenta la verticalidad por lo que se le da una calificación de **“C” Mala.**

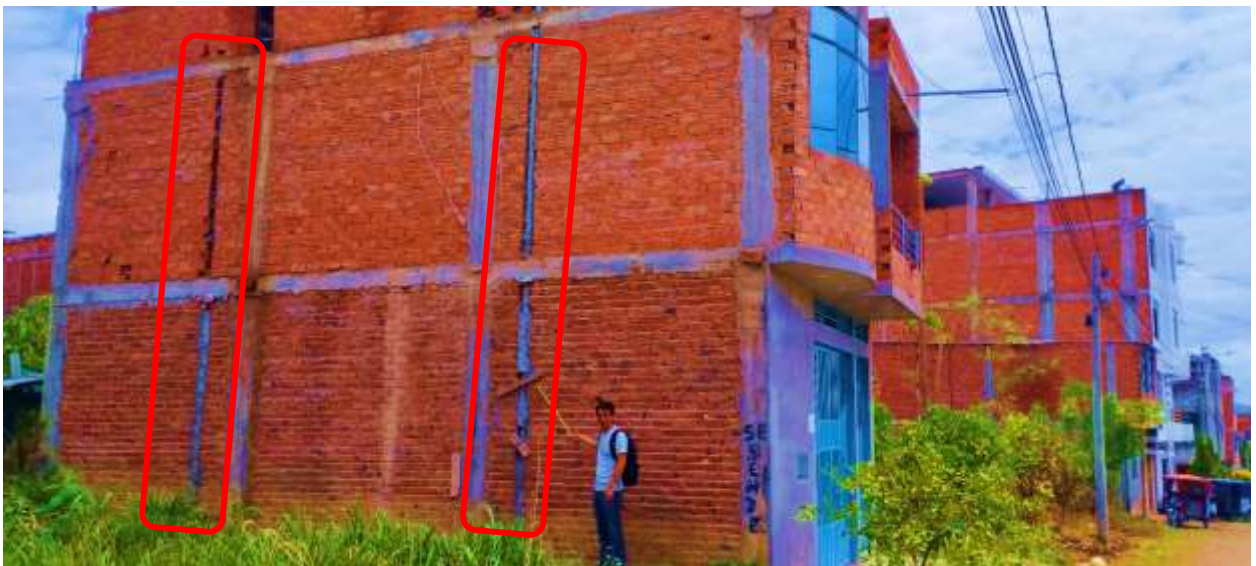
**Figura 19**

*Patologías desfavorables y mal proceso constructivo del montante del desagüe en nuestra primera inspección del lugar*

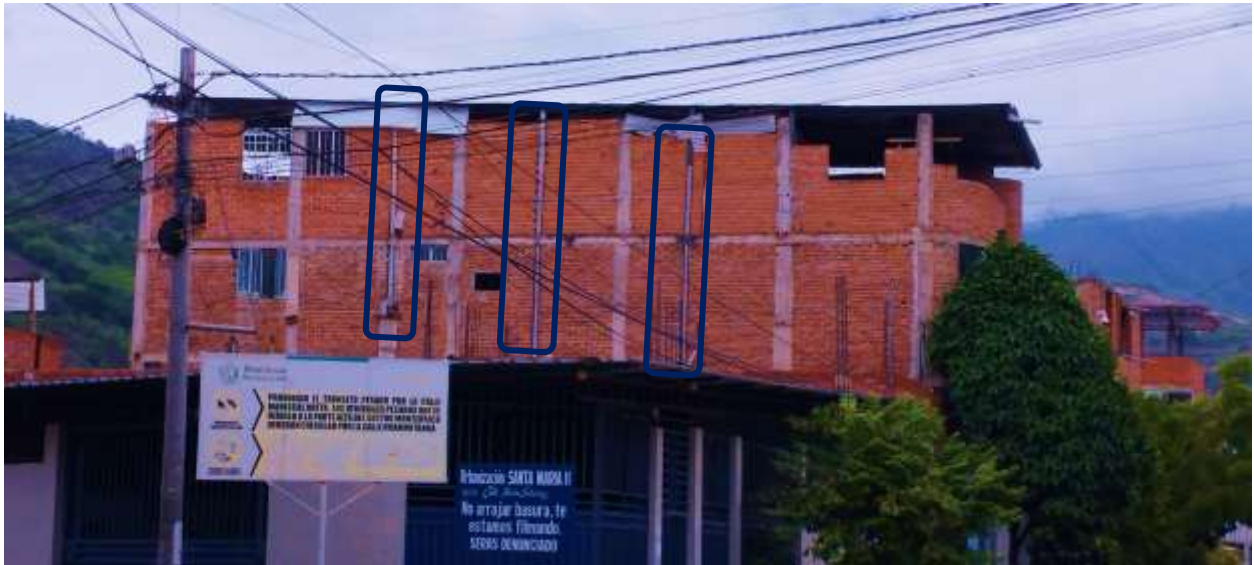
**Figura 20**

*Patologías desfavorables y mal proceso constructivo del montante del desagüe en nuestra primera inspección*

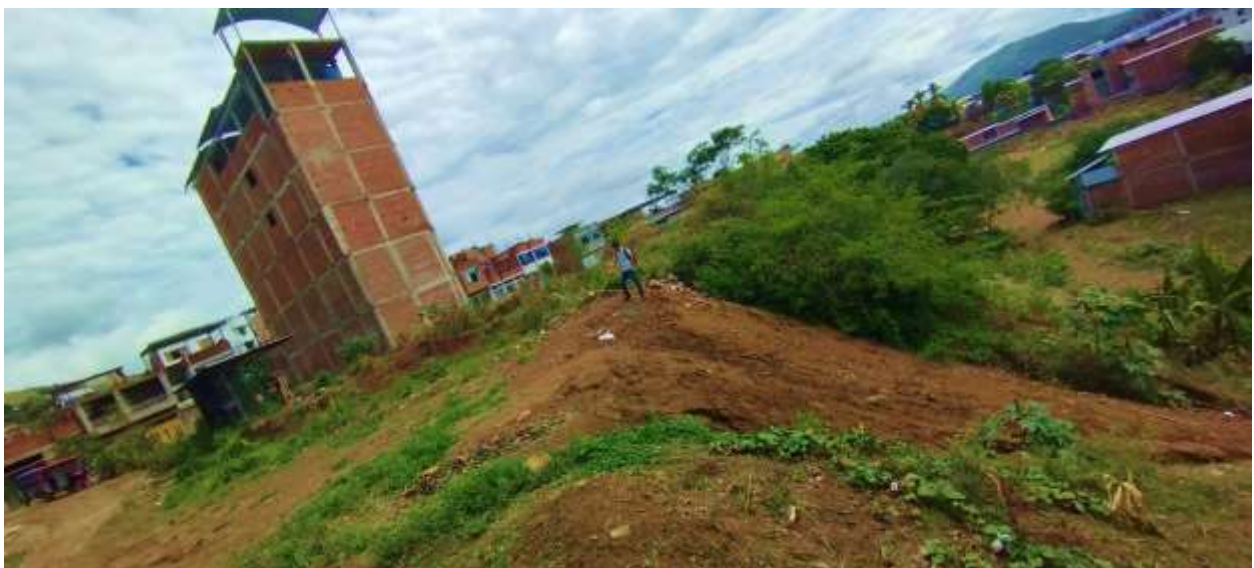
**Figura 21**

*Edificación de 6 niveles cimentada encima de ladera con suelo con relleno sanitario*

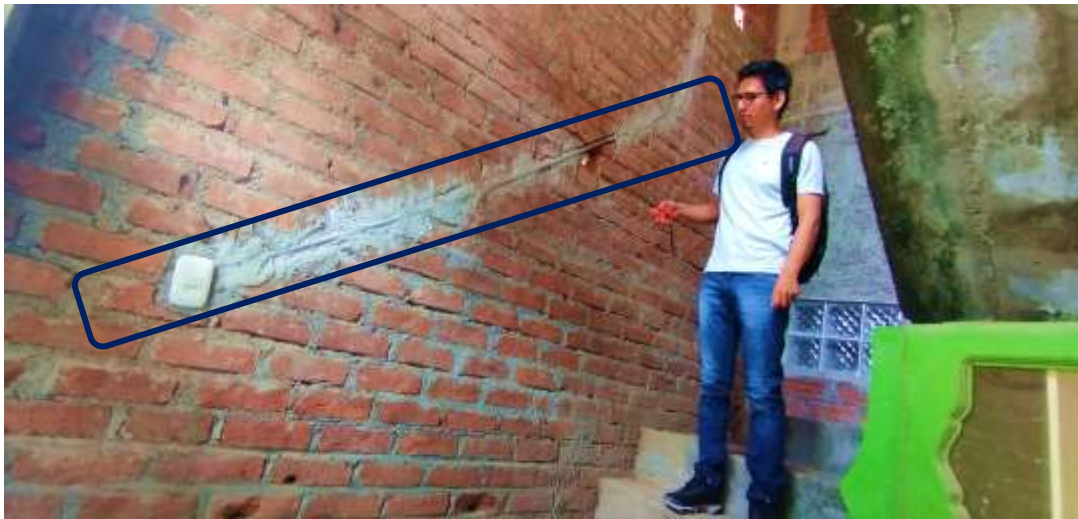
**Figura 22**

*Inspección de una vivienda de la urbanización Santa María II donde se puede apreciar que la tubería de cable eléctrico hace una diagonal al muro portante lo cual es un mal proceso constructivo*

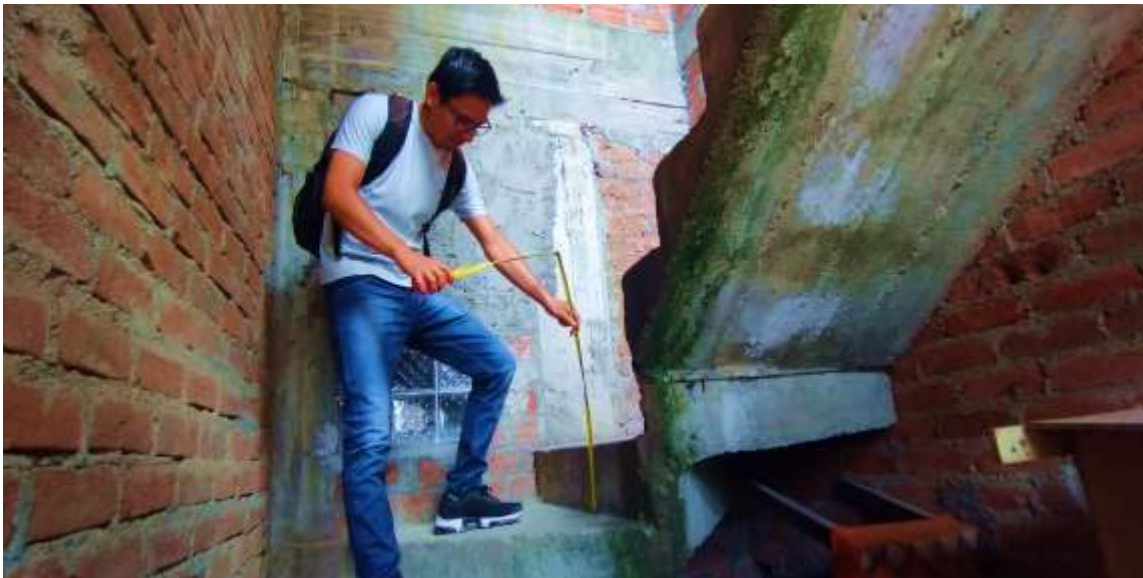
**Figura 23**

*Inspección de una vivienda de la urbanización Santa María II donde no se cumple con las medidas de los pasos y contra pasos de la Norma Técnica Arquitectura*

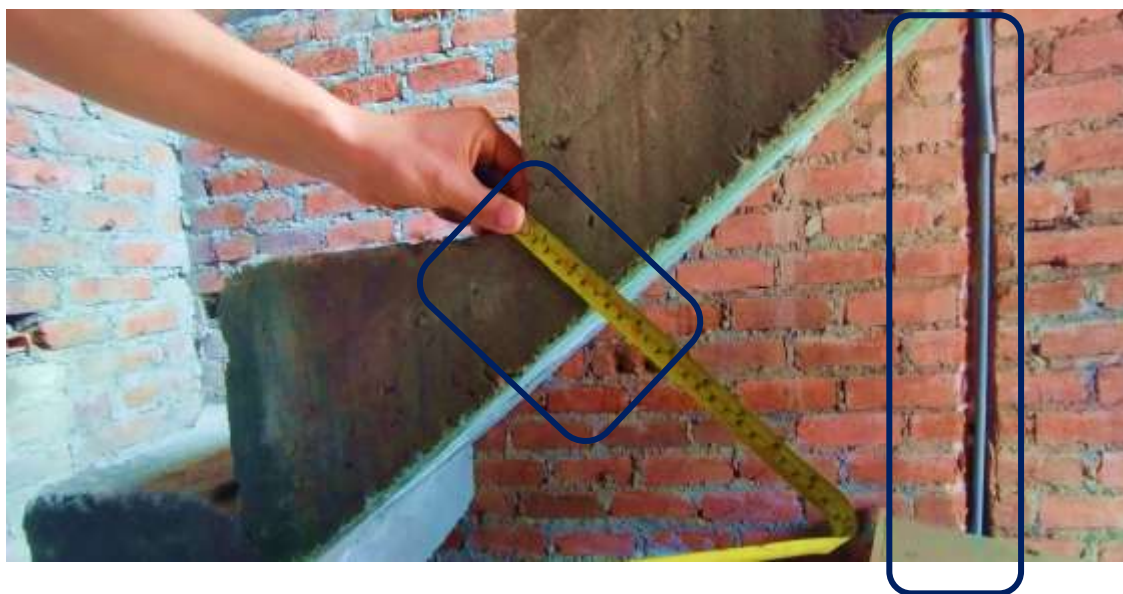
**Figura 24**

*Inspección de una vivienda de la urbanización Santa María II donde se aprecia que no cumple con los 15 cm que te dicta la norma en garganta de una escalera.*

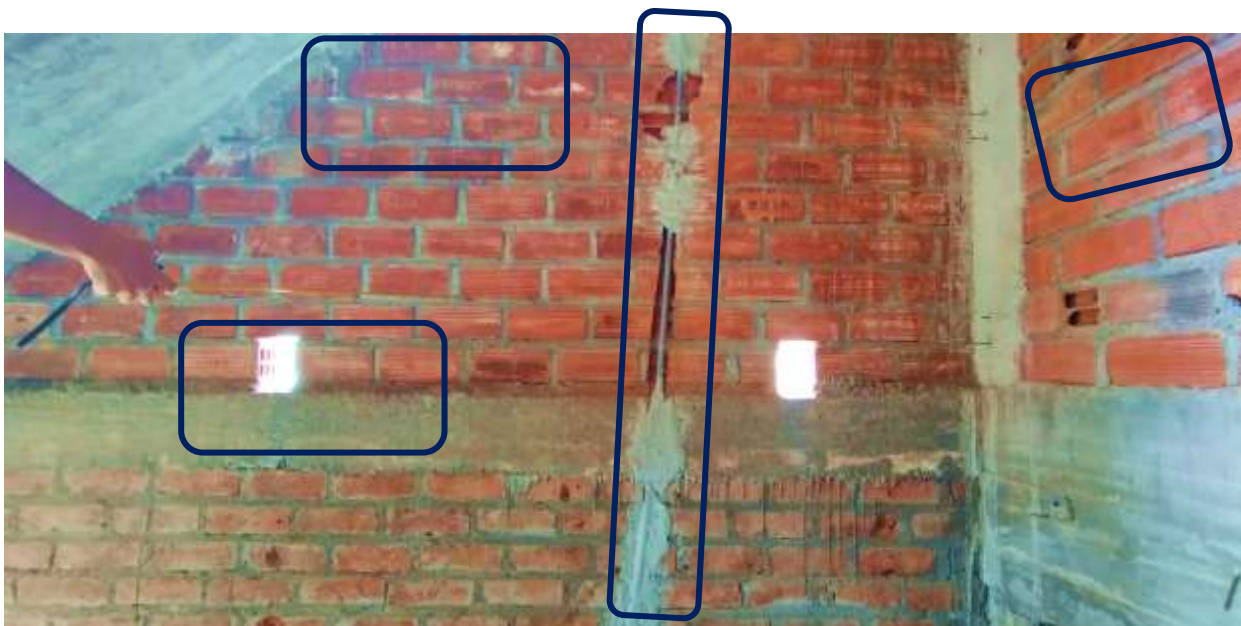
**Figura 25**

*Inspección de una vivienda de la urbanización Santa María II donde se aprecia que el muro portante presenta dos tipos de ladrillo uno pandereta y otro King Kong 18 huecos*

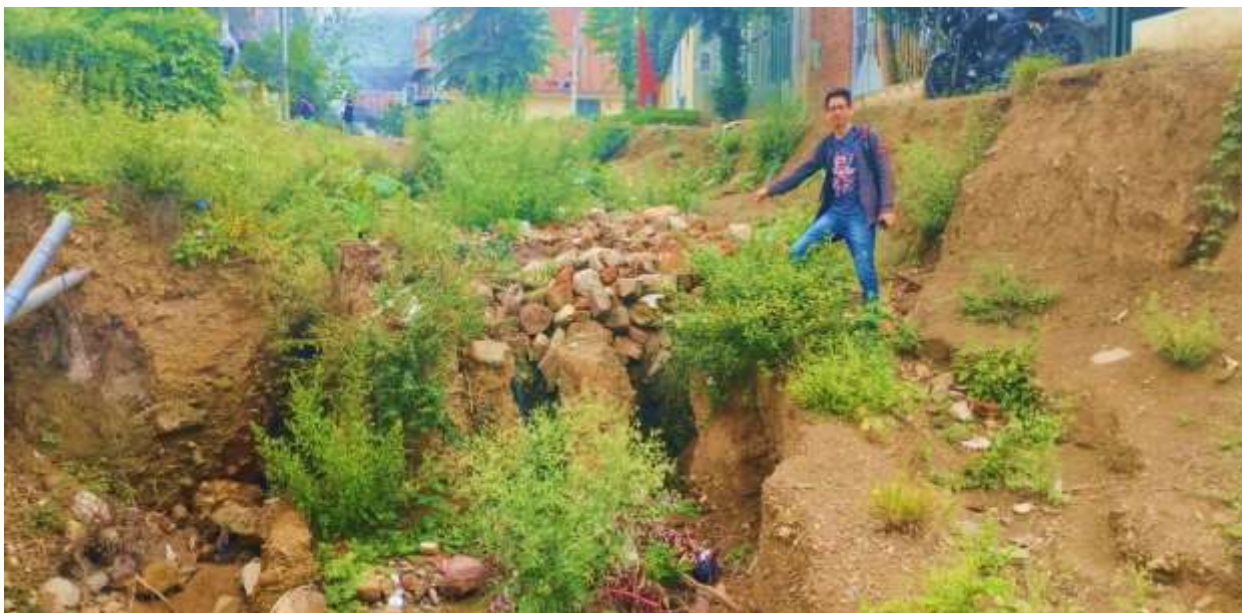
**Figura 34**

*Inspección del estado actual de la calle 3 presenta un terreno con suelo arenoso y muestras de material de construcción que es utilizado como botadero*
