**UNIVERSIDAD NACIONAL DE CAJAMARCA**

**TESIS**

“DETERMINACIÓN DEL ESTADO SUPERFICIAL DEL PAVIMENTO FLEXIBLE EN LA CARRETERA VECINAL CA-1071: ROL DEL ÍNDICE DE RUGOSIDAD INTERNACIONAL (IRI) EN EL TRAMO TARTAR CHICO - EMPALME 08-B, BAÑOS DEL INCA, CAJAMARCA”

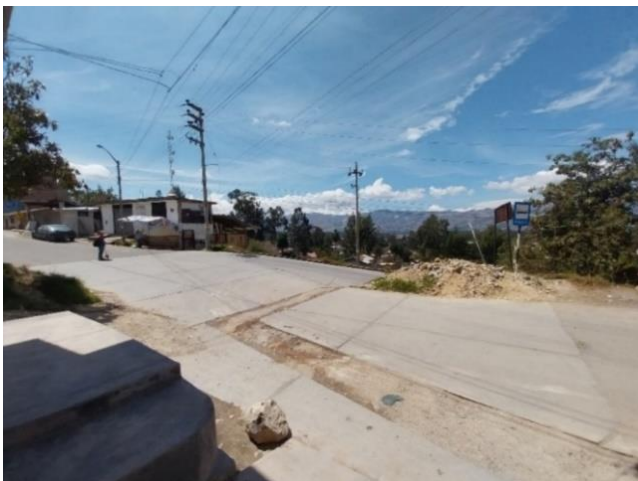
**Figura 15**

*Badén de concreto de 20.50m de longitud*

Este badén se localiza en la intersección del desvío hacia el centro poblado Puyllucana, zona por la que transitan principalmente vehículos de transporte público provenientes de Tartar Chico con destino a Los Baños del Inca. Debido a la alta intensidad de tráfico en este sector, el Tramo 01 presenta una degradación más acentuada de la capa de rodadura en comparación con los otros tramos evaluados.

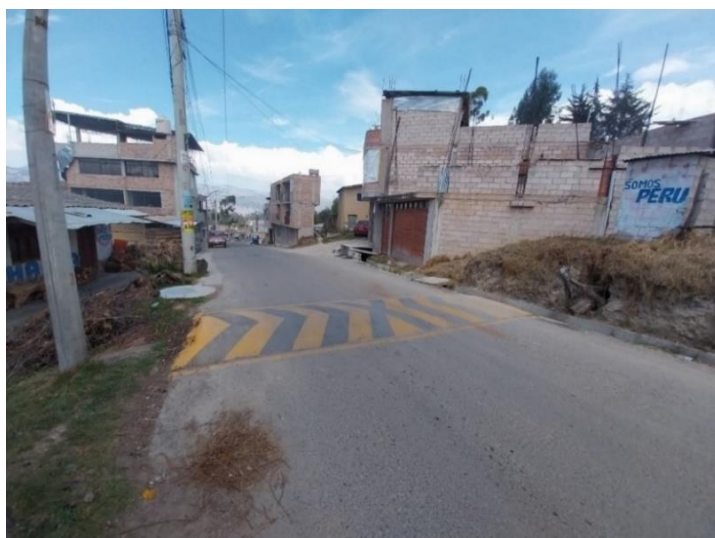
### **Figura 16**

*Giba de 2.50m de ancho*

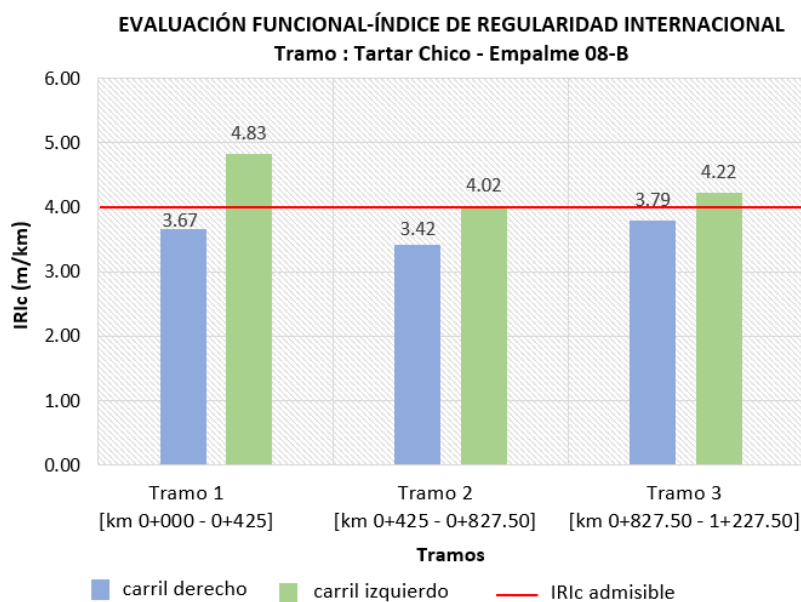
**Figura 29**

En el sector delimitado por las progresivas 0+000 – 0+425, se evidencia una disparidad notable en la regularidad superficial entre los dos carriles. El carril derecho, registrando un IRI de 3.67 m/km, cumple con el estándar de 4.00 m/km, validando una condición de rodadura funcionalmente apta. Por el contrario, el carril izquierdo presenta un IRI de 4.83 m/km, superando el límite normativo y manifestando una rugosidad que compromete la serviciabilidad del pavimento.

Dentro del intervalo 0+425 – 0+827.50, la medición en el carril derecho desciende a 3.42 m/km, situándose óptimamente por debajo del límite de 4.00 m/km. Simultáneamente, el eje izquierdo reporta un IRI de 4.02 m/km, excediendo levemente la tolerancia técnica permitida, lo cual advierte un proceso incipiente de degradación en su superficie de rodadura.

Finalmente, en el segmento 0+827.5 – 1+227.50, el carril derecho mantiene su estabilidad con un valor de 3.79 m/km, preservando los niveles de confort recomendados. No obstante, el carril izquierdo alcanza un IRI de 4.22 m/km, superando el criterio de aceptabilidad de 4.00 m/km. Este diagnóstico confirma que el carril izquierdo posee irregularidades en la superficie del pavimento que degradan la calidad del rodamiento y afectan directamente la experiencia de conducción de los usuarios.

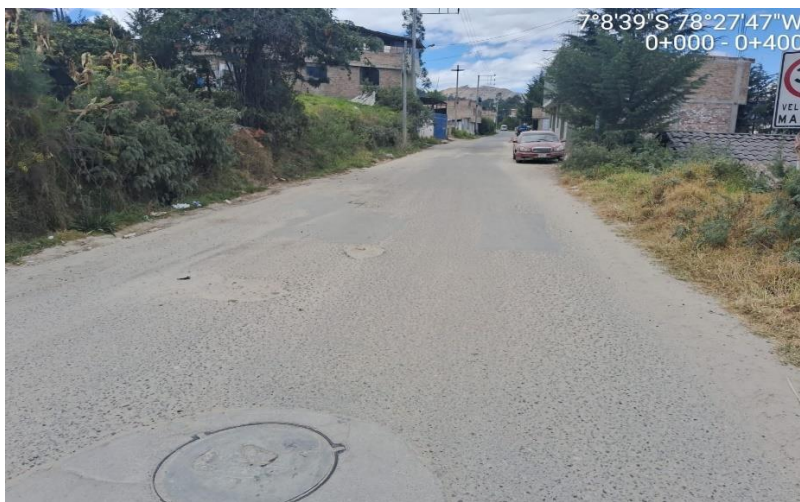
#### Figura 31

*Registro fotográfico- Tramo 01(km 00+000 – km 00+425): Baches en Carril Izquierdo*

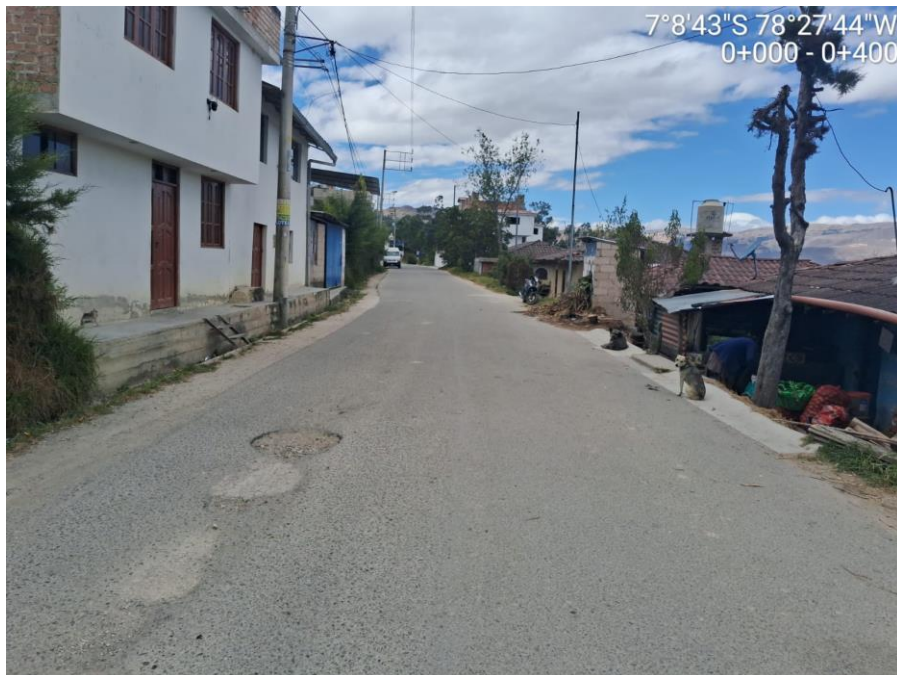
**Figura 32**

*Registro fotográfico- Tramo 01: Baches en Carril Izquierdo*

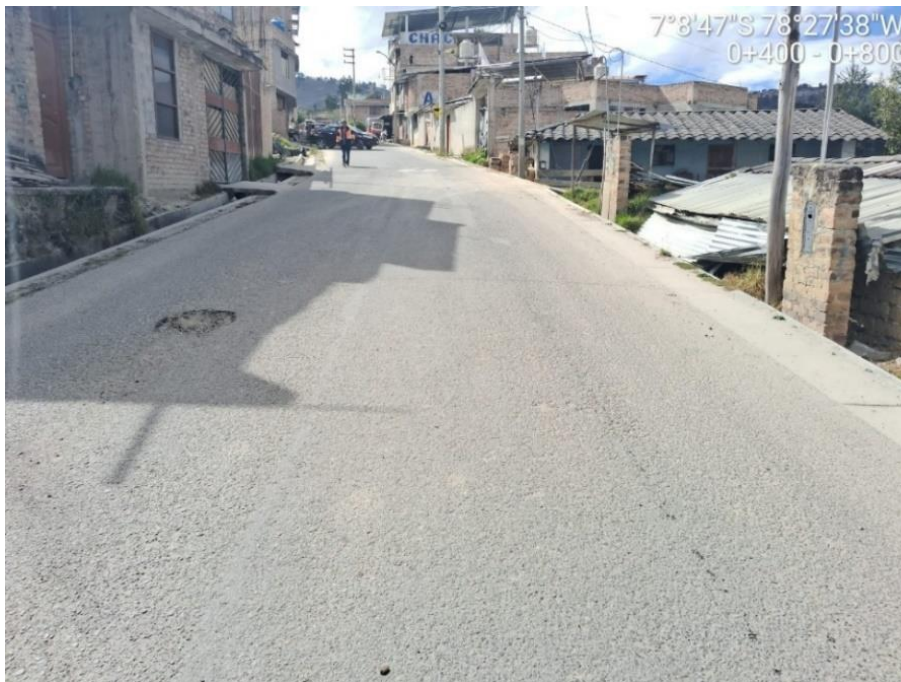
**Figura 36**

*Registro fotográfico - Tramo 02: Bache en Carril Izquierdo*

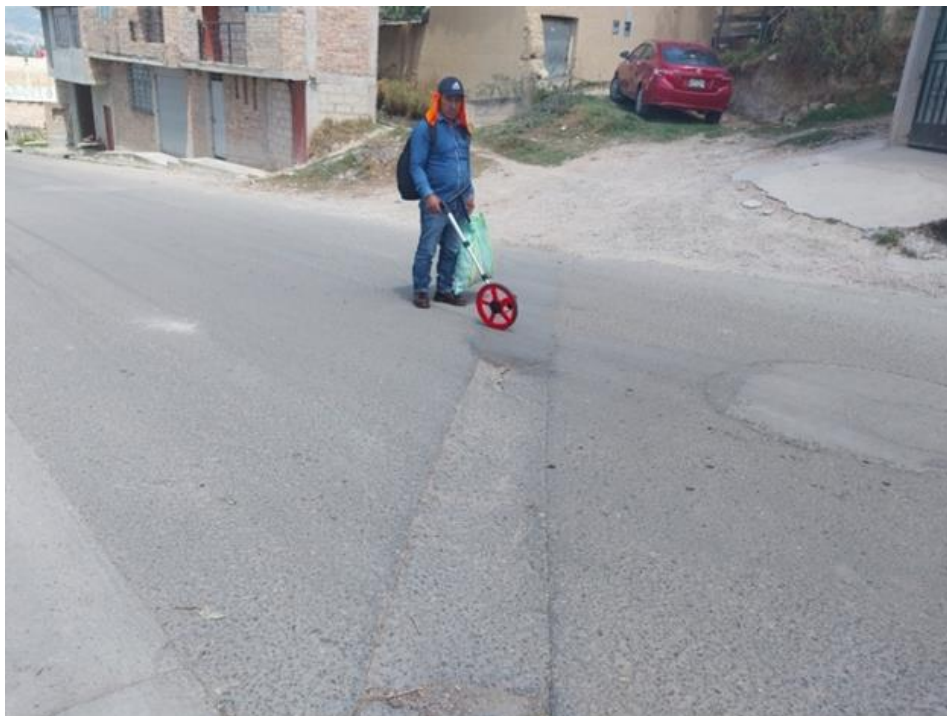
**Figura 37**

*Registro fotográfico - Parche en mal estado en el km 00+565.80 (Tramo 02)*

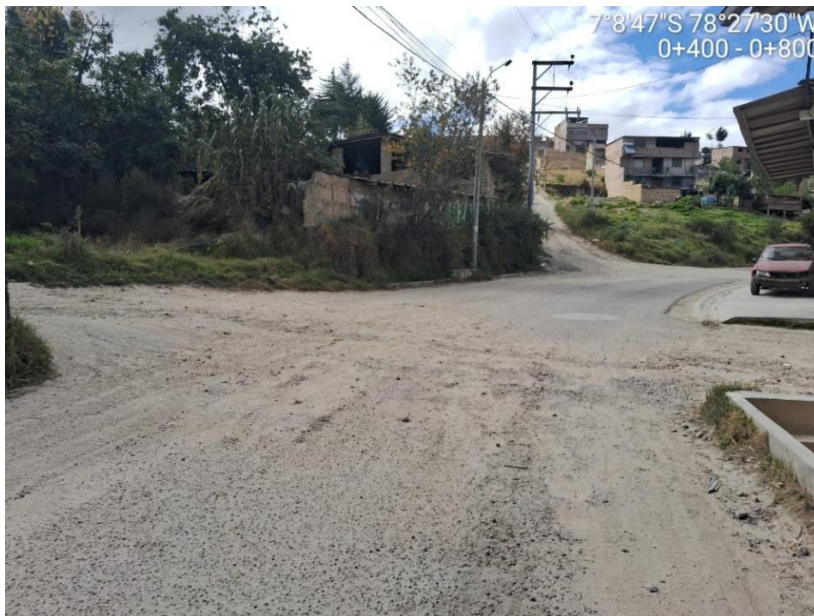
### Figura 38

*Registro fotográfico - Desgaste de la Superficie de Rodadura y material suelto por arrastre en la Intersección de la Vía (Tramo 02)*

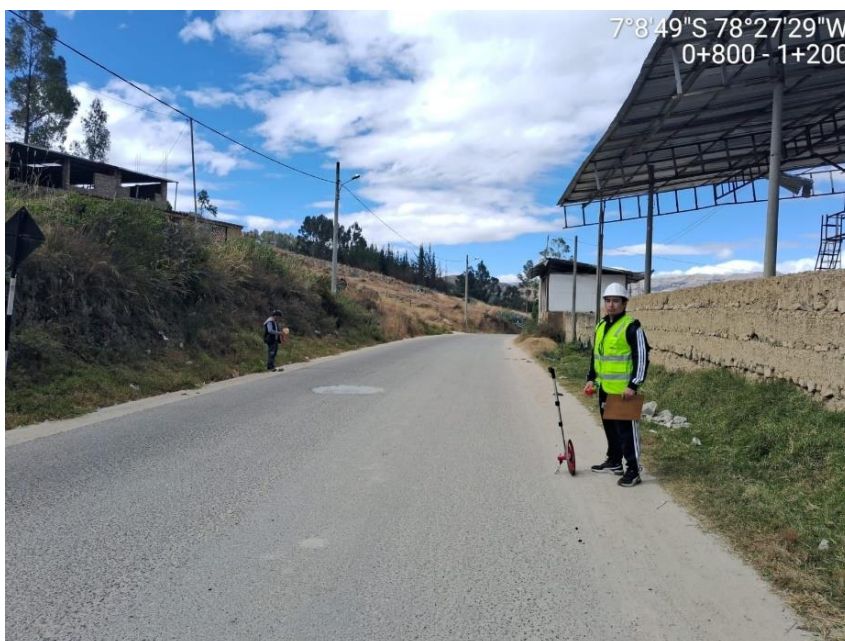
### Figura 39

*Registro fotográfico - Cunetas Colmatadas a lo largo del Tramo 02*

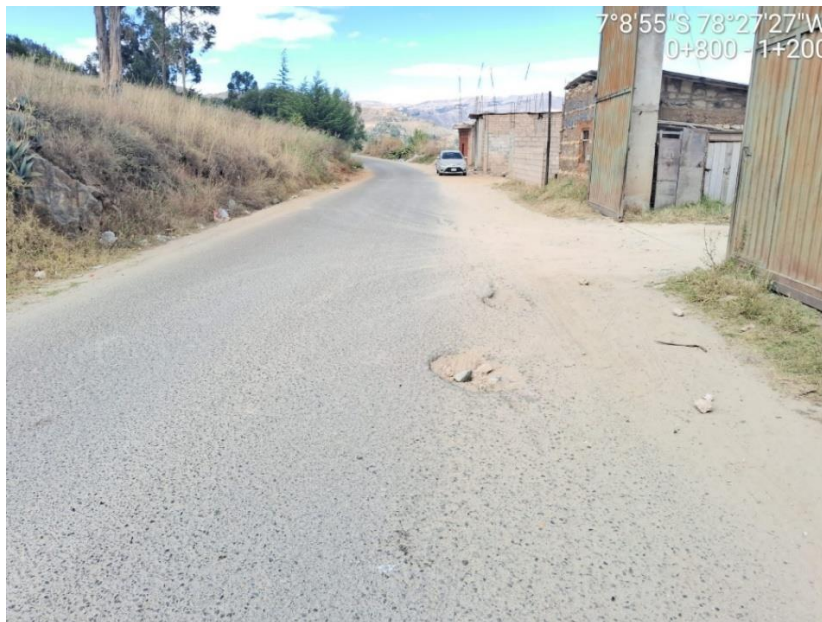
**Figura 40**

*Registro fotográfico - Tramo 02: Baches en Carril Derecho*

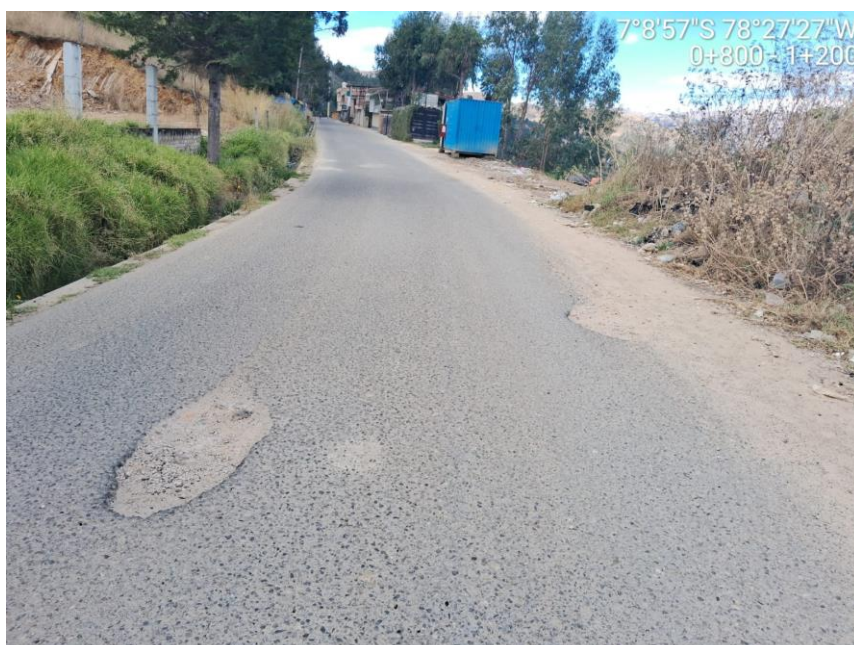
**Figura 41**

*Registro fotográfico - Tramo 03(km 00+827.50- km 1+227.50): Baches y cunetas colmatadas en ambos carriles*

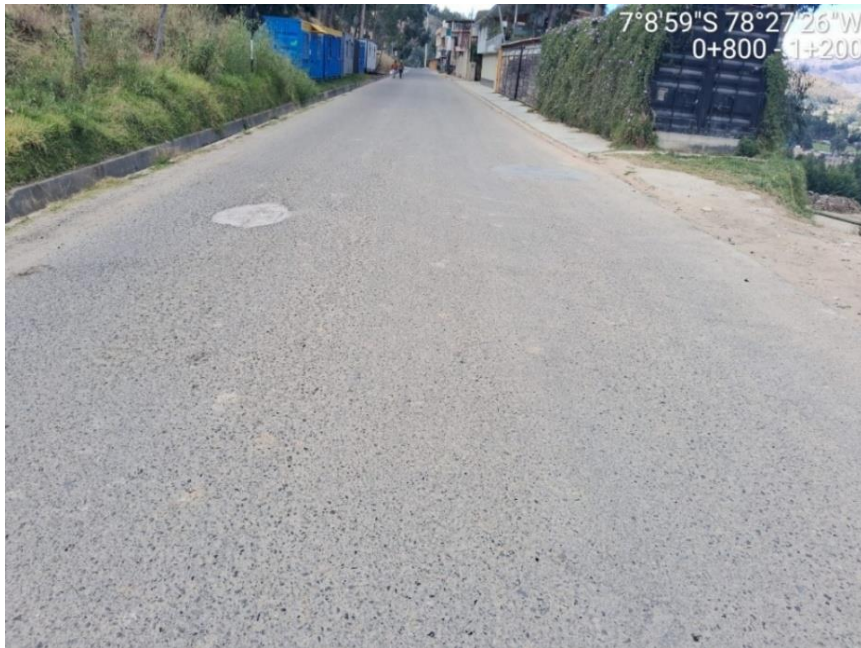
**Figura 42**

*Registro fotográfico - Bache (Tramo 03)*

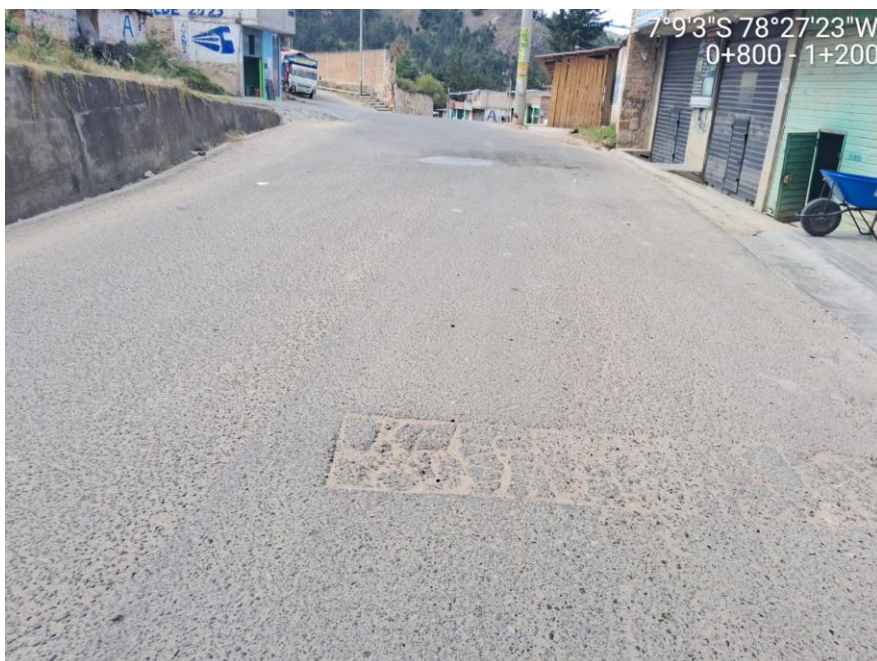
**Figura 43**

*Registro fotográfico - Parche en mal estado (Tramo 03)*
