**UNIVERSIDAD NACIONAL DE CAJAMARCA**  
**FACULTAD DE INGENIERÍA**  
**ESCUELA ACADÉMICO PROFESIONAL DE INGENIERÍA CIVIL**

**“EVALUACIÓN DEL ESTADO DE CONSERVACIÓN DEL PAVIMENTO FLEXIBLE  
MEDIANTE EL MÉTODO PCI DEL TRAMO PIMPINGOS – CRUCE EL PALTURCO EN  
LA PROVINCIA DE CUTERVO, CAJAMARCA 2024”**

Bach. KENYI VÁSQUEZ PÉREZ

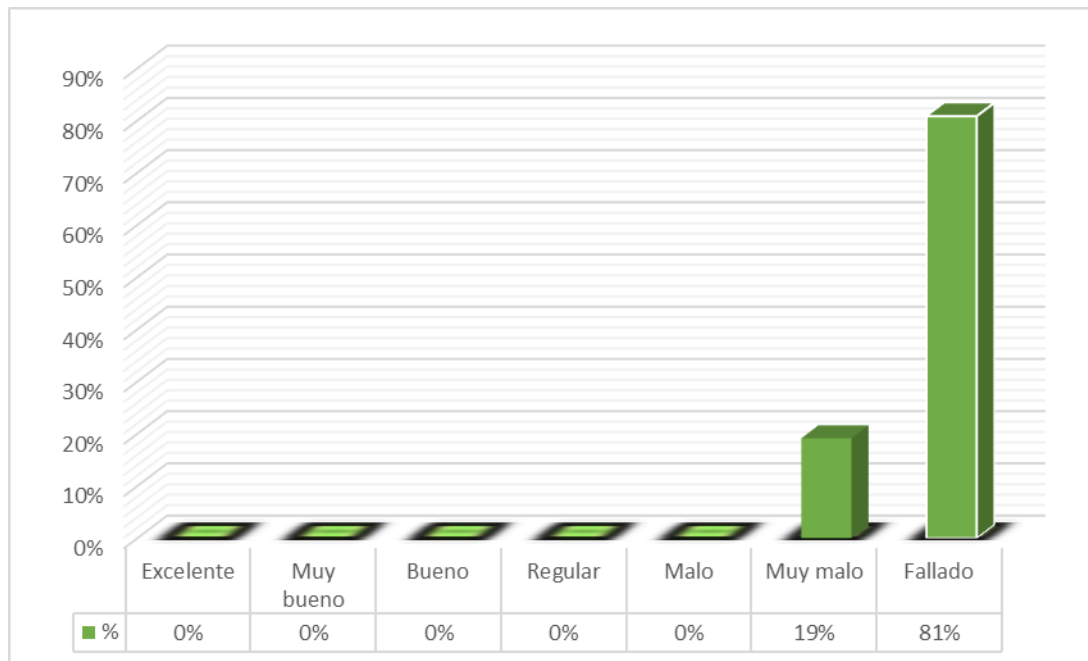
**Figura 30.** Clasificación del pavimento flexible

**Predominio del estado “Fallado”:** El 81% de las unidades evaluadas muestran un PCI fallado (entre 0 y 10). Esto implica que el pavimento se encuentra fuera de servicio funcional y no garantiza seguridad, comodidad ni eficiencia.

**Sectores “Muy malo”:** Un número menor de unidades de muestreo registran PCI de entre 10 y 25. Si bien no están totalmente colapsados, estos tramos igualmente requieren intervención inmediata.

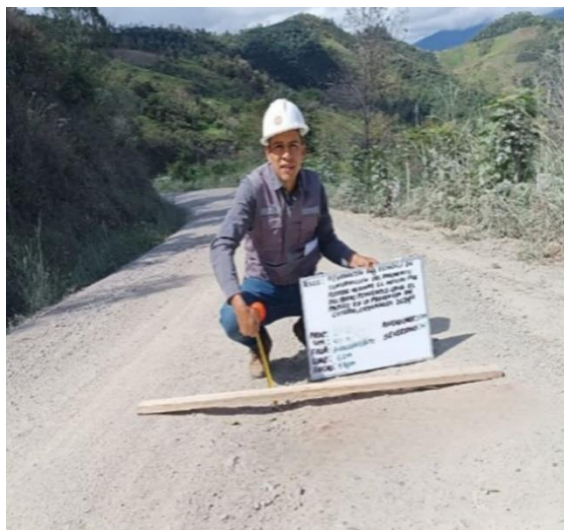
**Fotografía N°6.** Se evidencia ahuellamiento (falla 15).

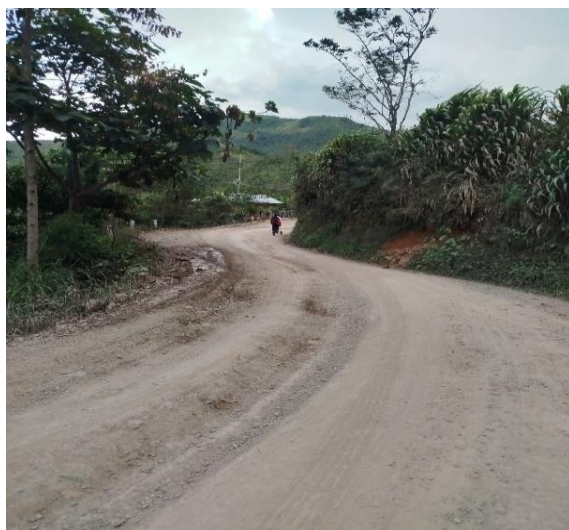
**Fotografía N° 7.** Se evidencia ahuellamiento (falla 15).

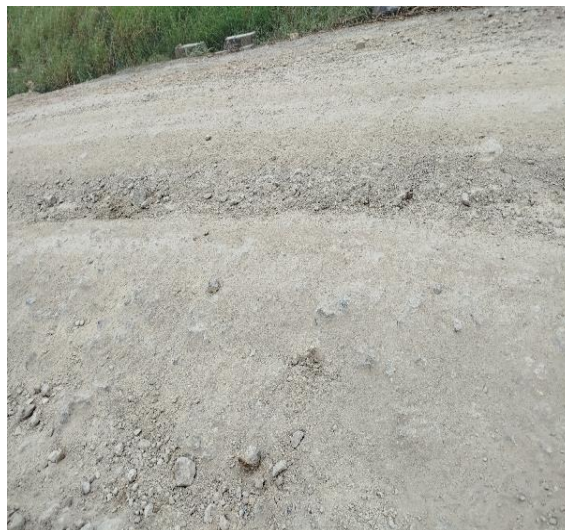
**Fotografía N°8** Se evidencia ahuellamiento (falla 15).

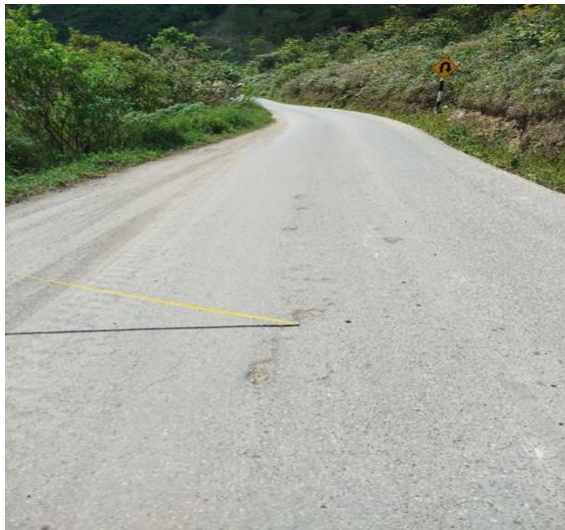
**Fotografía N° 10.** Se evidencia huecos (falla 13).

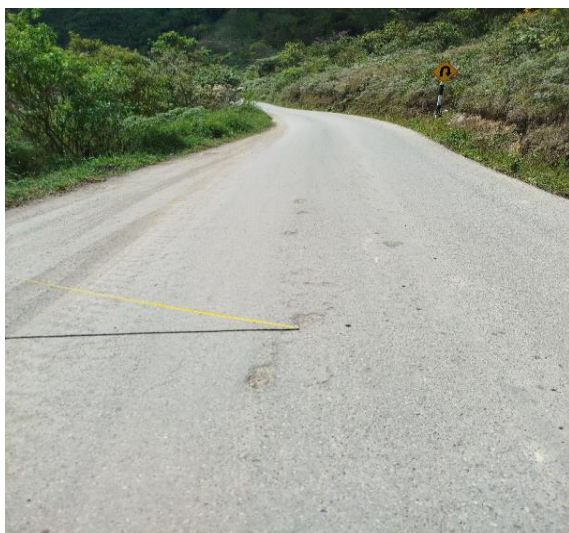
**Fotografía N° 11.** Se evidencia huecos (falla 13).

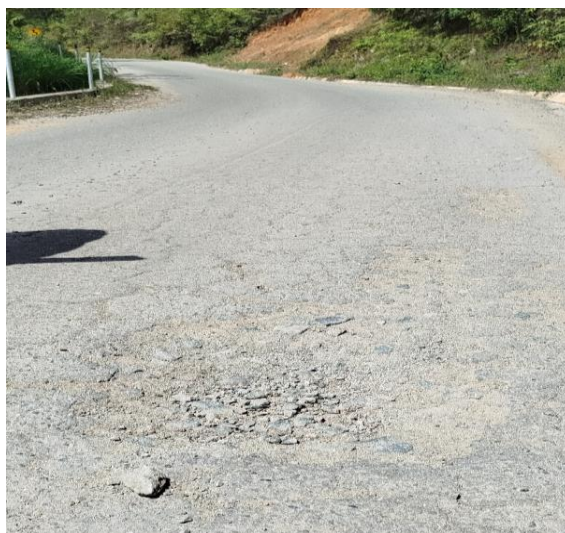
**Fotografía N° 12.** Se evidencia huecos (falla 13).

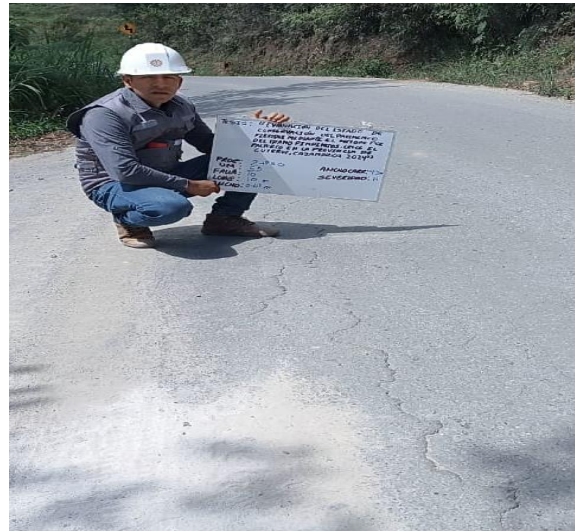
**Fotografía N°14.** Se evidencia grietas longitudinales (falla 10).

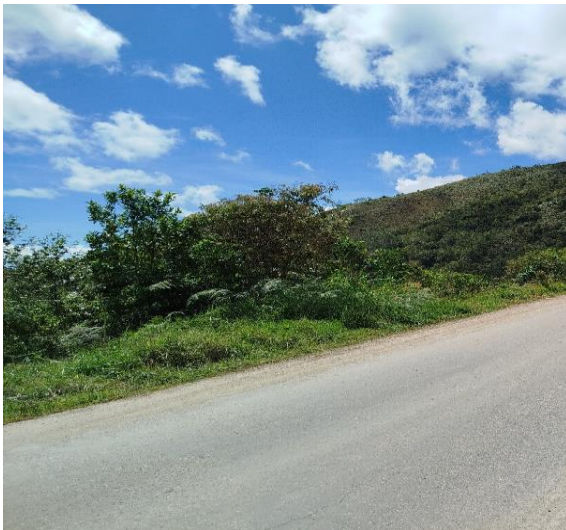
**Fotografía N° 15.** Se evidencia grietas longitudinales (falla 10).

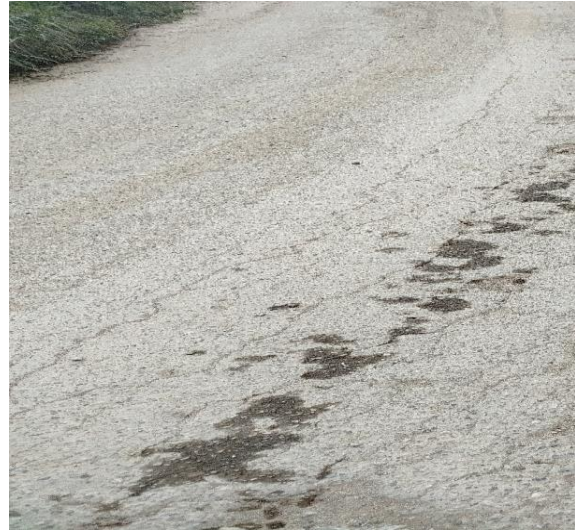
**Fotografía N° 16.** Se evidencia grietas longitudinales (falla 10).

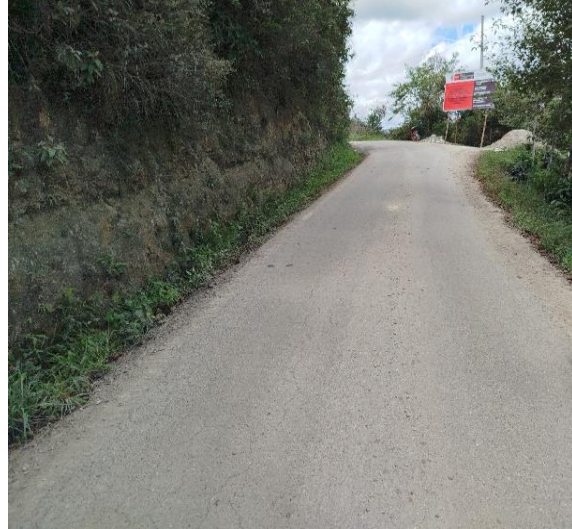
**Fotografía N°18.** Se evidencia grietas de borde (falla 7).

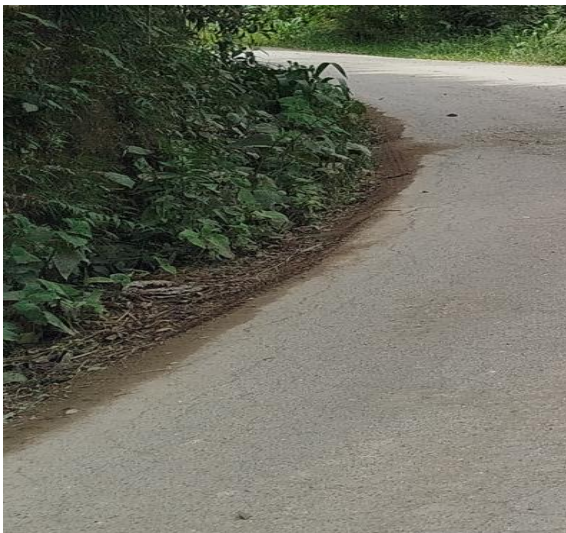
**Fotografía N° 19.** Se evidencia grietas de borde (falla 7).

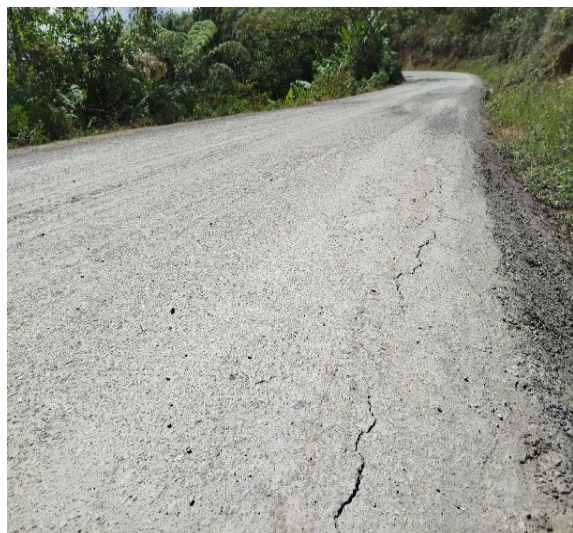
**Fotografía N° 20.** Se evidencia grietas de borde (falla 7).

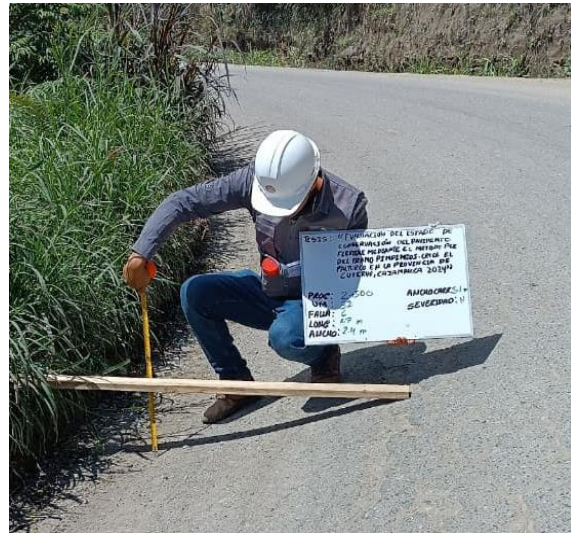
**Fotografía N°22.** Se evidencia depresión (falla 6).

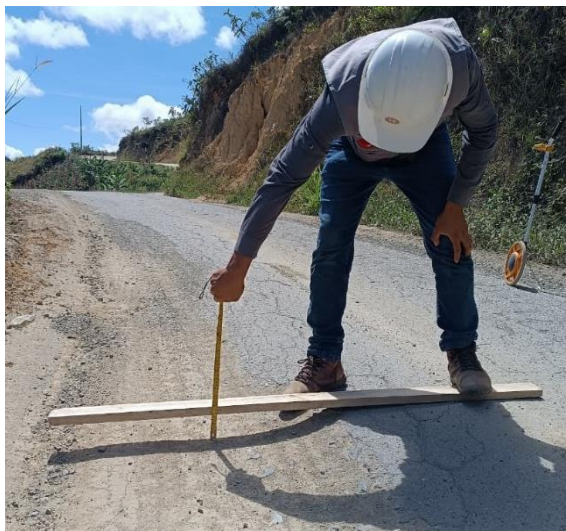
**Fotografía N° 23.** Se evidencia depresión (falla 6).

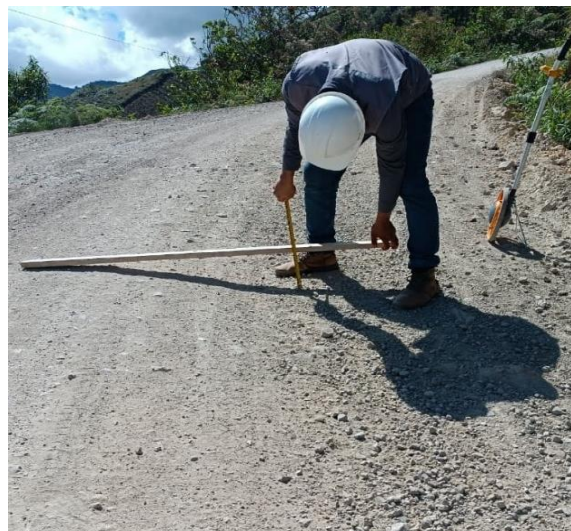
**Fotografía N° 24.** Se evidencia depresión (falla 6).

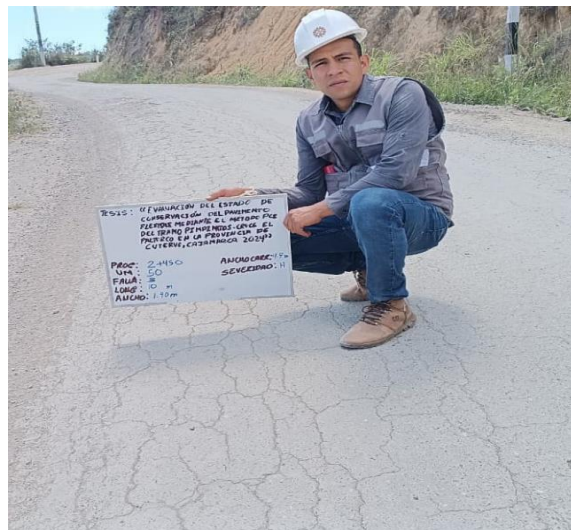
**Fotografía N° 30.** Se evidencia agrietamiento en bloque (falla 3).

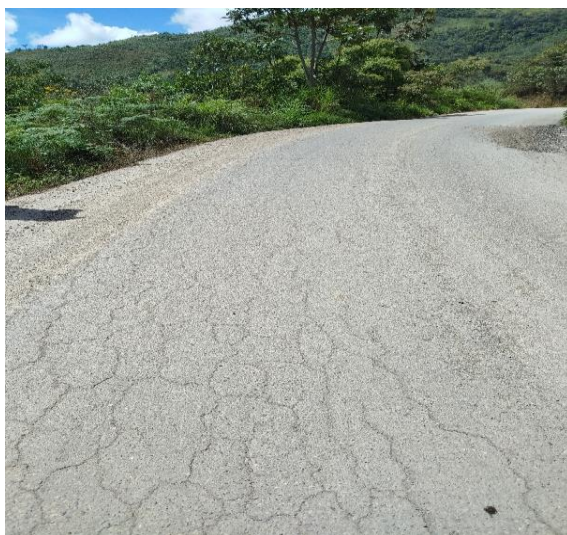
**Fotografía N° 31.** Se evidencia agrietamiento en bloque (falla 3).

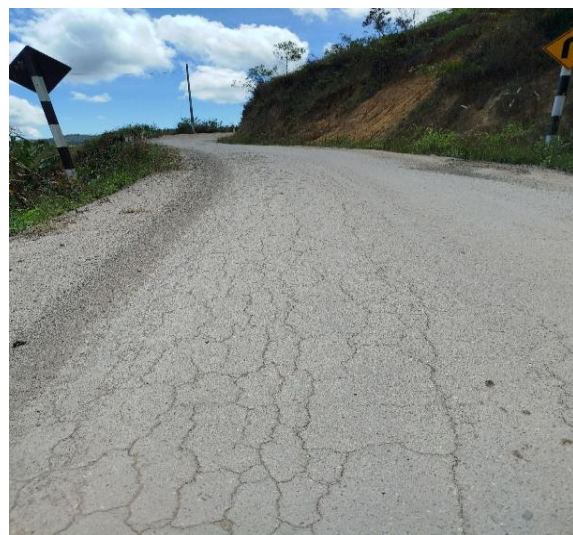
**Fotografía N° 32.** Se evidencia agrietamiento en bloque (falla 3).

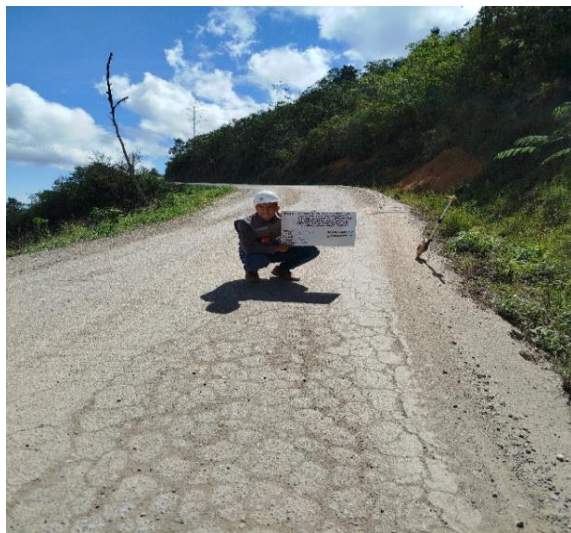
**Fotografía N° 33.** Se evidencia piel de cocodrilo ( falla 1).

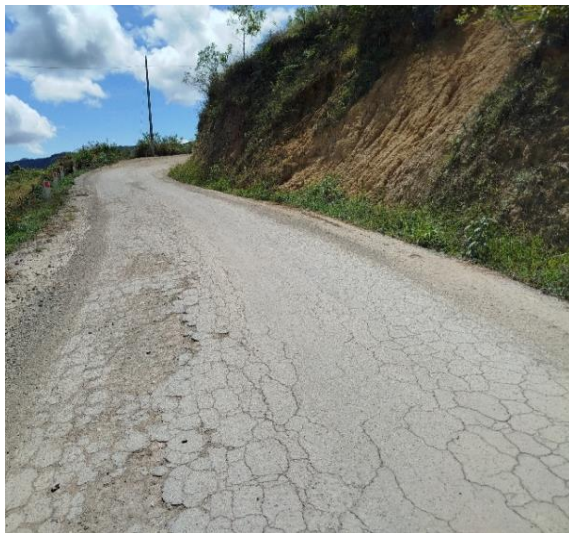
**Fotografía N°34.** Se evidencia piel de cocodrilo ( falla 1).

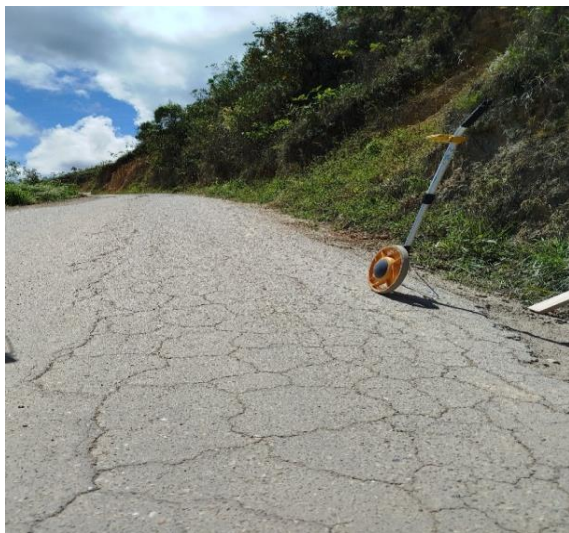
**Fotografía N° 35.** Se evidencia piel de cocodrilo ( falla 1).
