UNIVERSIDAD NACIONAL DE CAJAMARCA

**“EVALUACIÓN DEL ESTADO DEL PAVIMENTO FLEXIBLE
SEGÚN EL ÍNDICE DE CONDICIÓN DEL PAVIMENTO (PCI), DE
LA CARRETERA CP. HUAMBOCANCHA BAJA – CP. EL BATAN,
PROVINCIA DE CAJAMARCA - 2015”**

**TESIS PARA OPTAR EL TÍTULO PROFESIONAL DE
INGENIERO CIVIL**

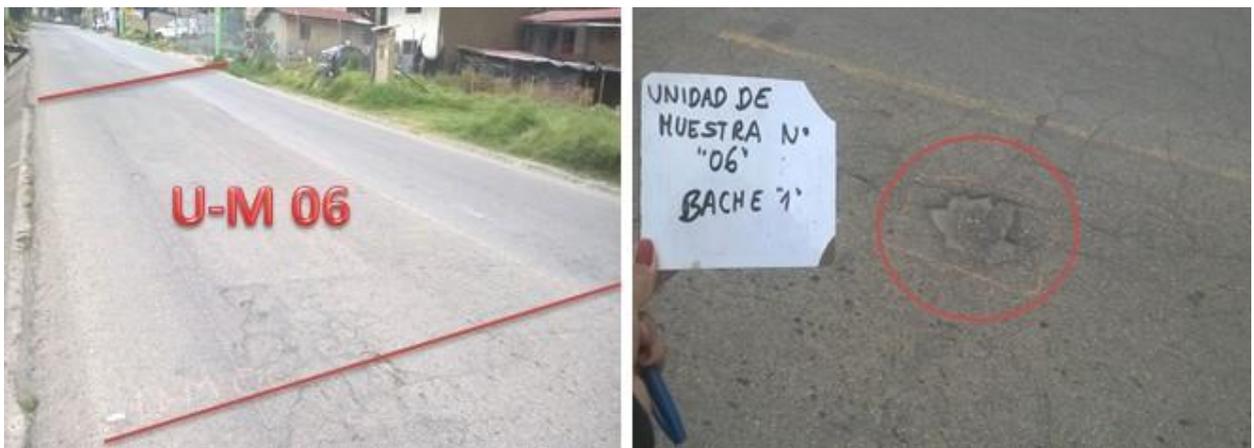
3). UNIDAD DE MUESTRA N° 06:

Foto N° 03. Unidad de Muestra N° 06: Dimensión – Falla en pavimento “Bache”

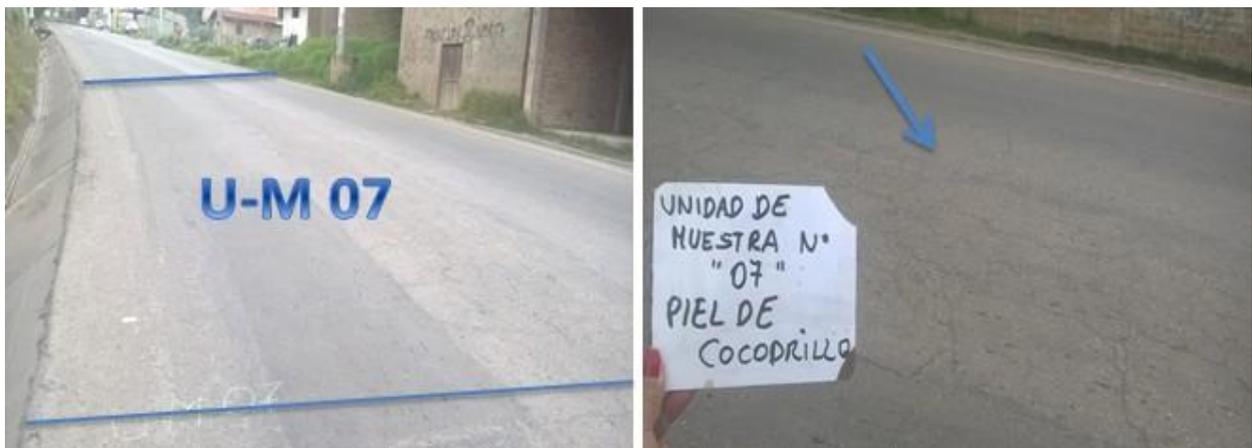
4). UNIDAD DE MUESTRA N° 07:

Foto N° 04. Unidad de Muestra N° 07: Dimensión – Falla en pavimento “Piel de Cocodrillo

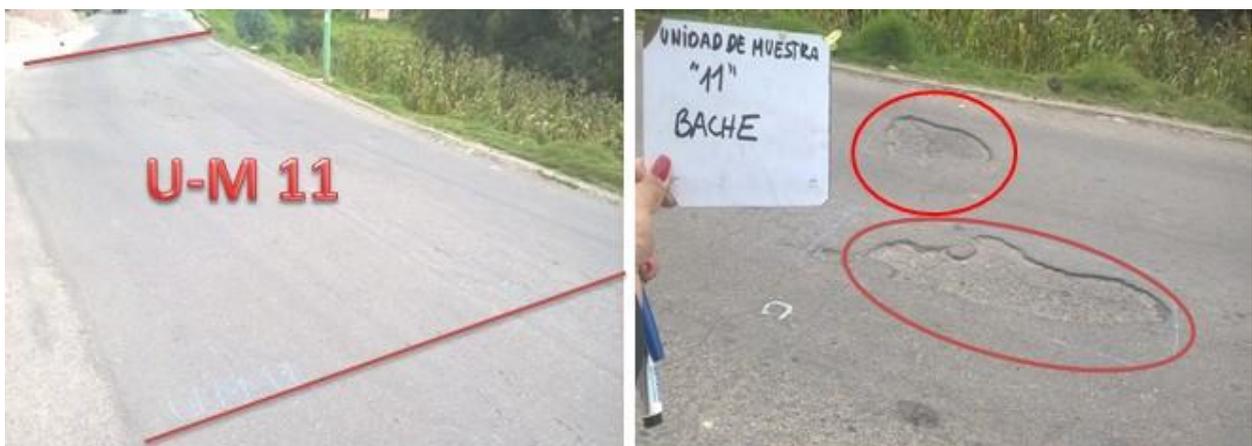
5). UNIDAD DE MUESTRA N° 11:

Foto N° 05. Unidad de Muestra N° 11: Dimensión – Falla en pavimento “Baches”

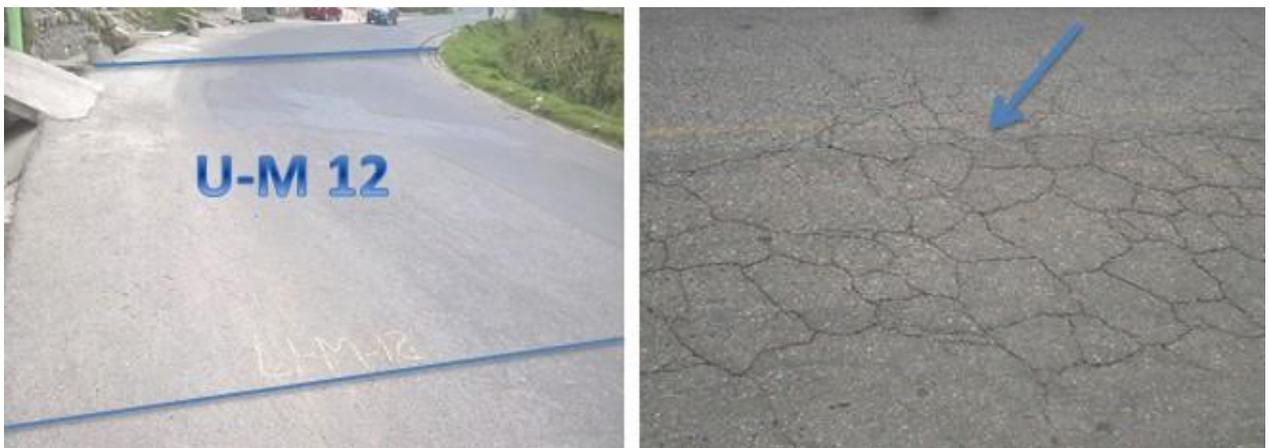
6). UNIDAD DE MUESTRA N° 12:

Foto N° 06. Unidad de Muestra N° 12: Dimensión – Falla en pavimento “Piel de Cocodrillo”

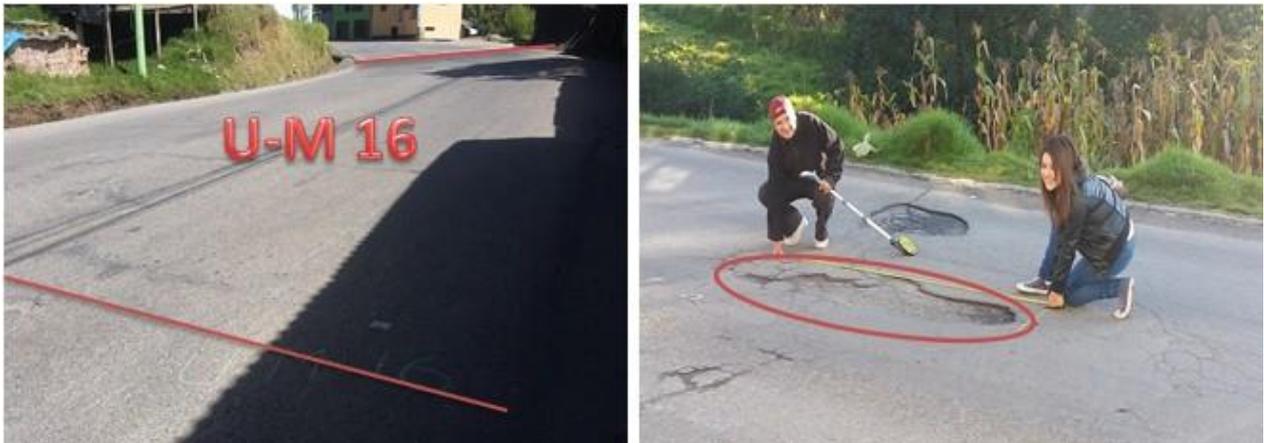
7). UNIDAD DE MUESTRA N° 16:

Foto N° 07. Unidad de Muestra N° 16: Dimensión – Falla en pavimento “Baches”

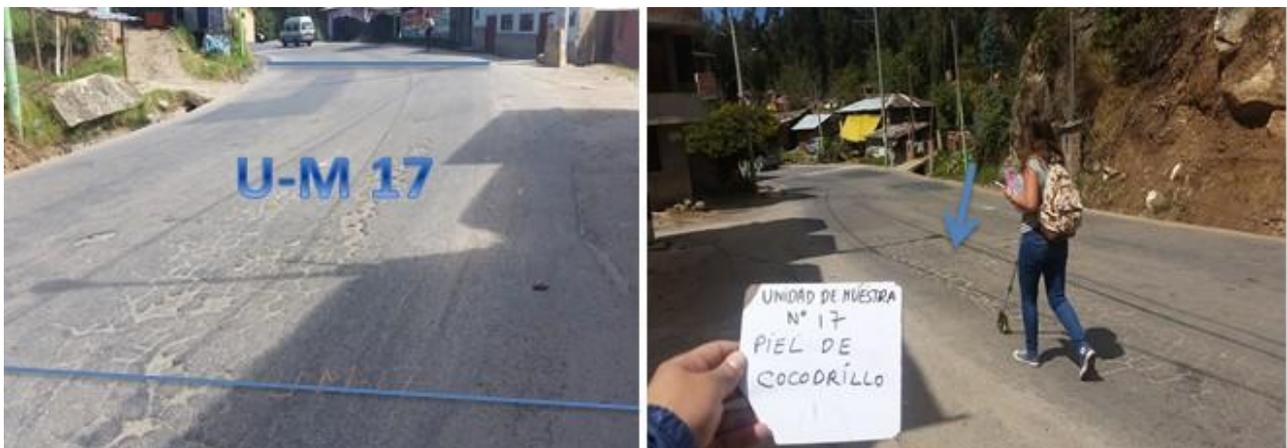
8). UNIDAD DE MUESTRA N° 17:

Foto N° 08. Unidad de Muestra N° 17: Dimensión – Falla en pavimento “Piel de Cocodrillo”

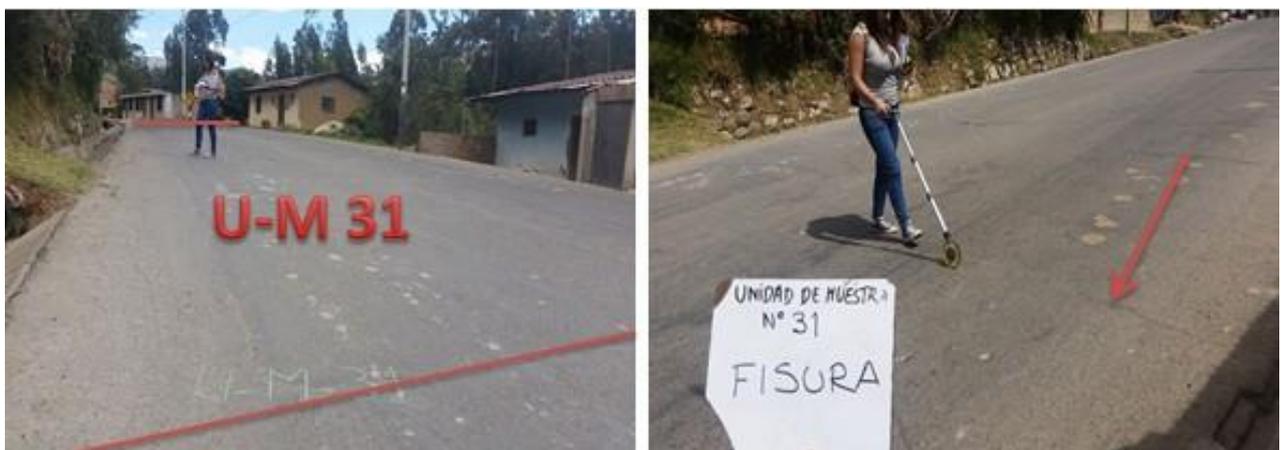
13). UNIDAD DE MUESTRA N° 31:

Foto N° 13. Unidad de Muestra N° 31: Dimensión – Falla en pavimento “Fisura”

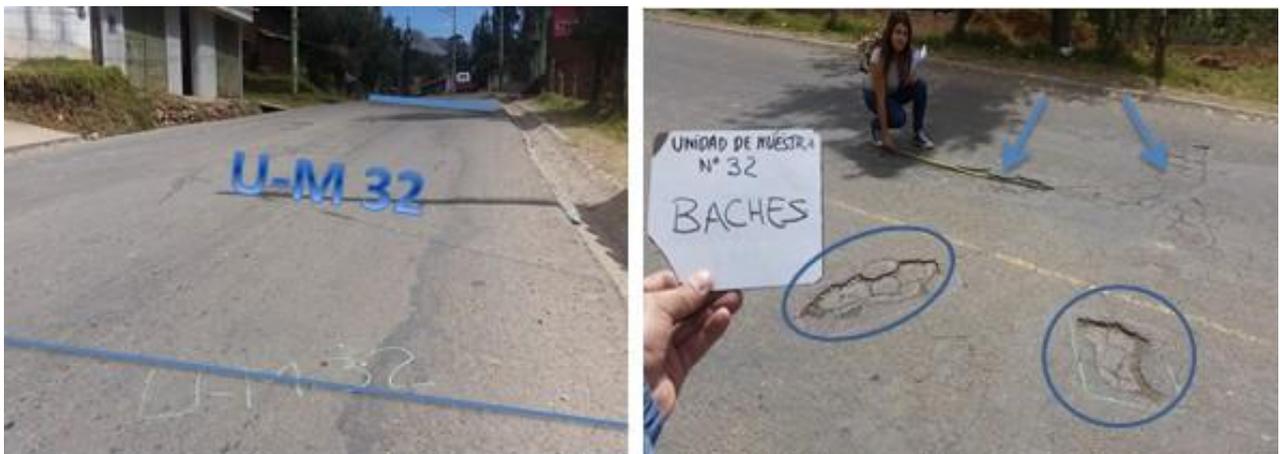
14). UNIDAD DE MUESTRA N° 32:

Foto N° 14. Unidad de Muestra N° 32: Dimensión – Falla en pavimento “Baches y Piel de Cocodrilo”

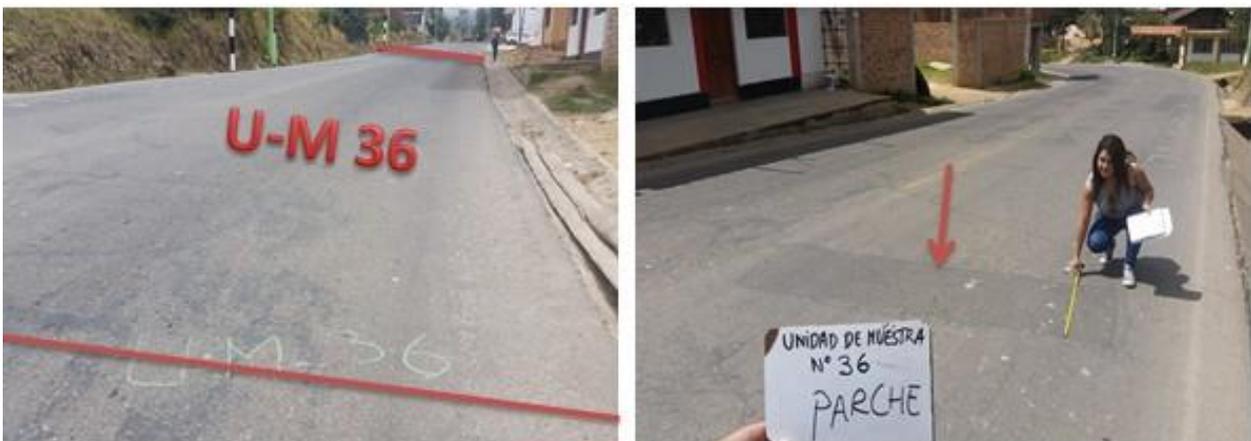
15). UNIDAD DE MUESTRA N° 36:

Foto N° 15. Unidad de Muestra N° 36: Dimensión – Falla en pavimento “Parche”

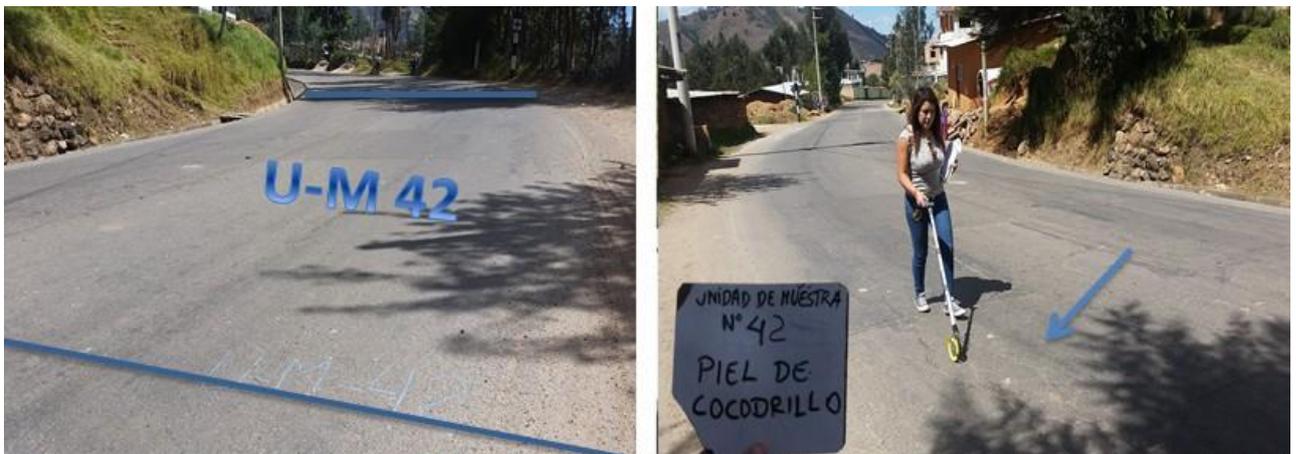
18). UNIDAD DE MUESTRA N° 42:

Foto N° 18. Unidad de Muestra N° 42: Dimensión – Falla en pavimento “Piel de Cocodrilo”

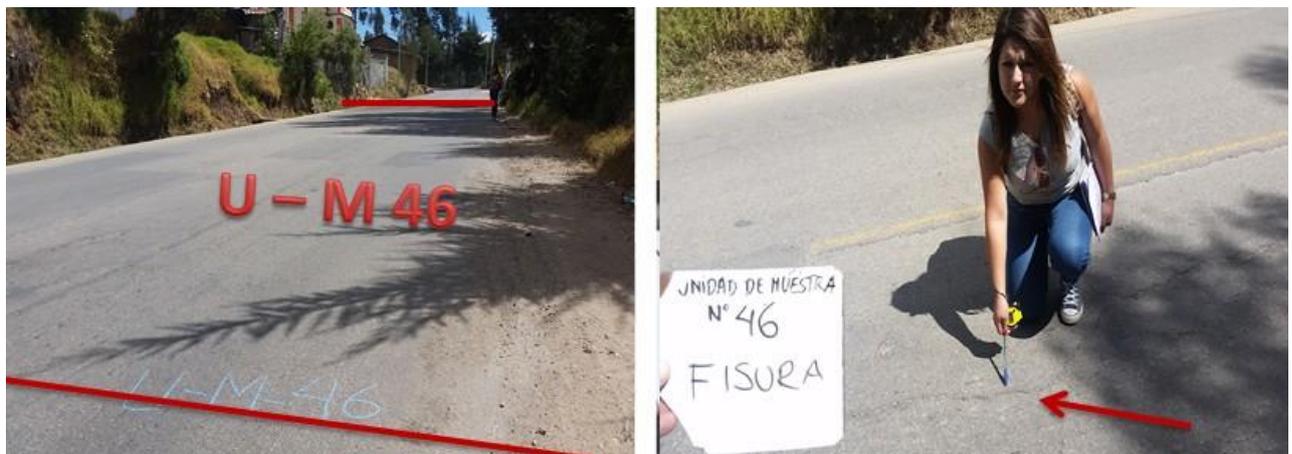
19). UNIDAD DE MUESTRA N° 46:

Foto N° 19. Unidad de Muestra N° 46: Dimensión – Falla en pavimento “Fisuras Longitudinales y Transversales”

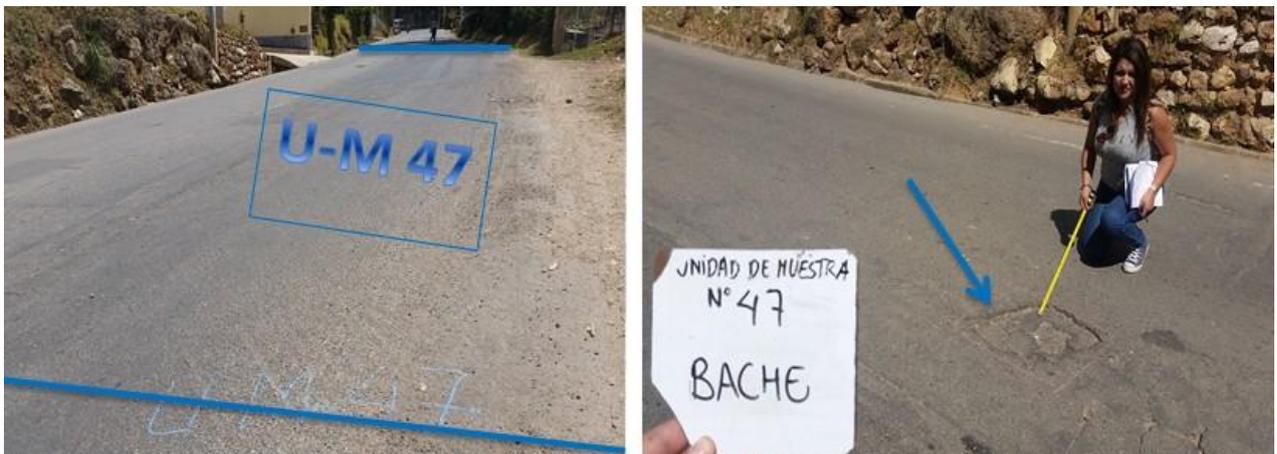
20). UNIDAD DE MUESTRA N° 47:

Foto N° 20. Unidad de Muestra N° 47: Dimensión – Falla en pavimento “Baches”

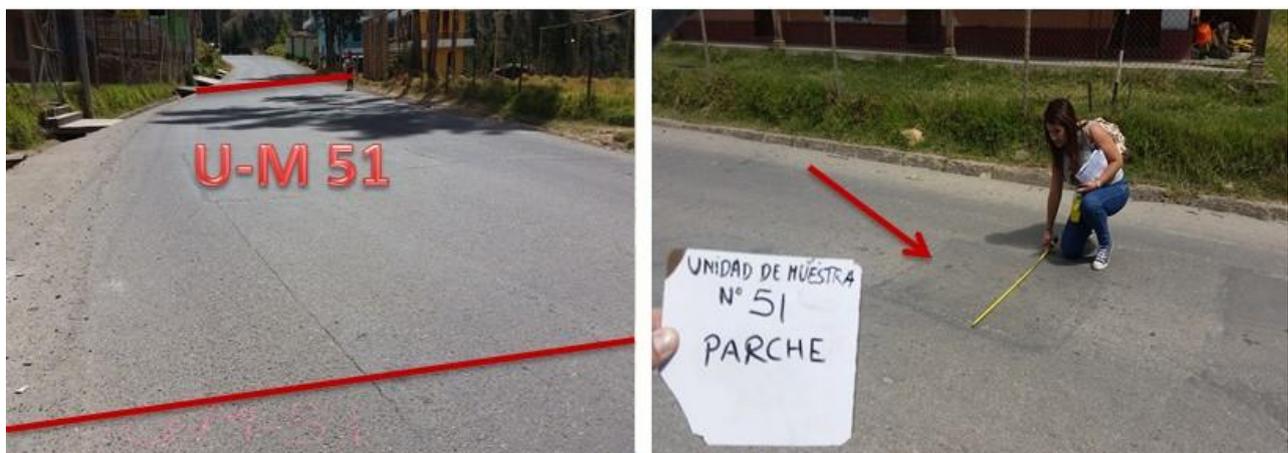
21). UNIDAD DE MUESTRA N° 51:

Foto N° 21. Unidad de Muestra N° 51: Dimensión – Falla en pavimento “Parche”

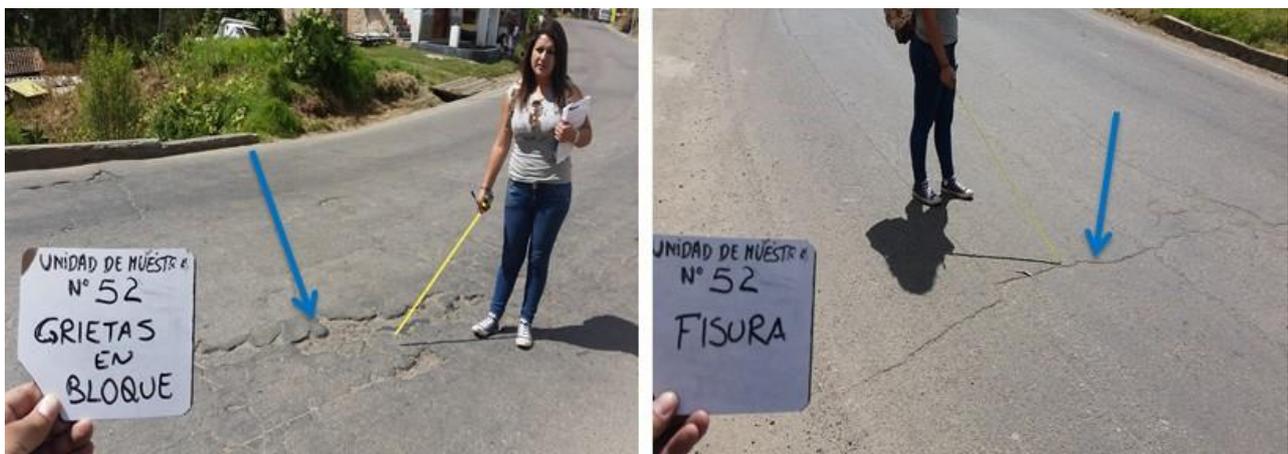
22). UNIDAD DE MUESTRA N° 52:

Foto N° 22. Unidad de Muestra N° 52: Falla en pavimento “Fisura Transversal” y “Grietas en Bloque”

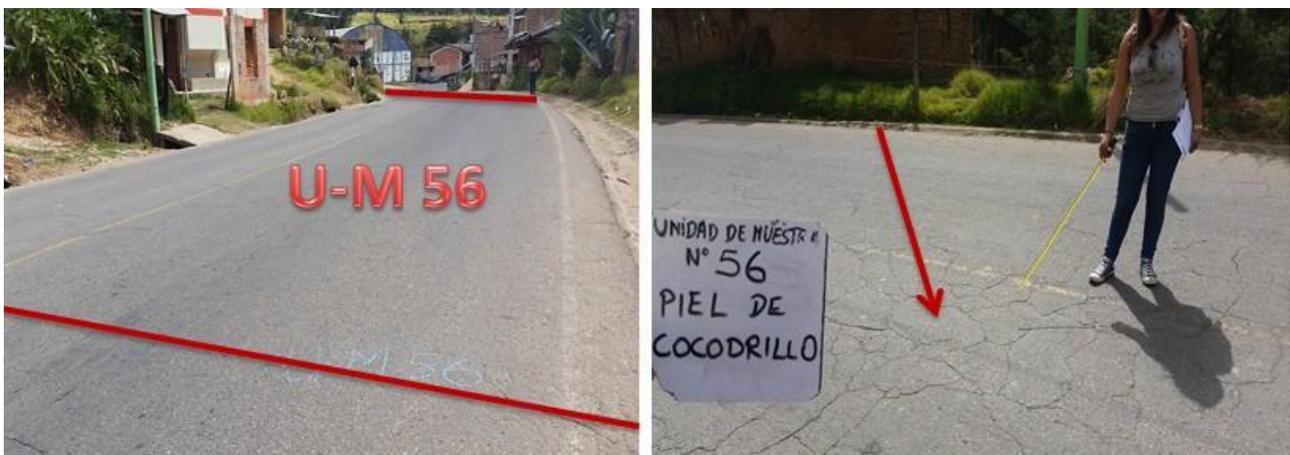
23). UNIDAD DE MUESTRA N° 56:

Foto N° 23. Unidad de Muestra N° 56: Dimensión – Falla en pavimento “Piel de Cocodrilo”

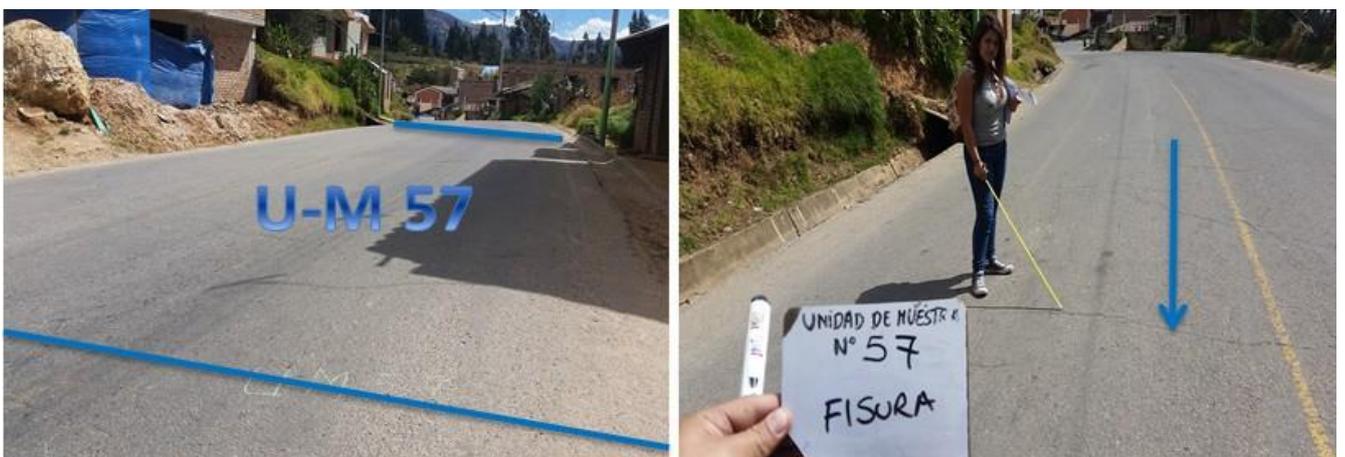
24). UNIDAD DE MUESTRA N° 57:

Foto N° 24. Unidad de Muestra N° 57: Dimensión – Falla en pavimento “Fisuras Longitudinales y Transversales”

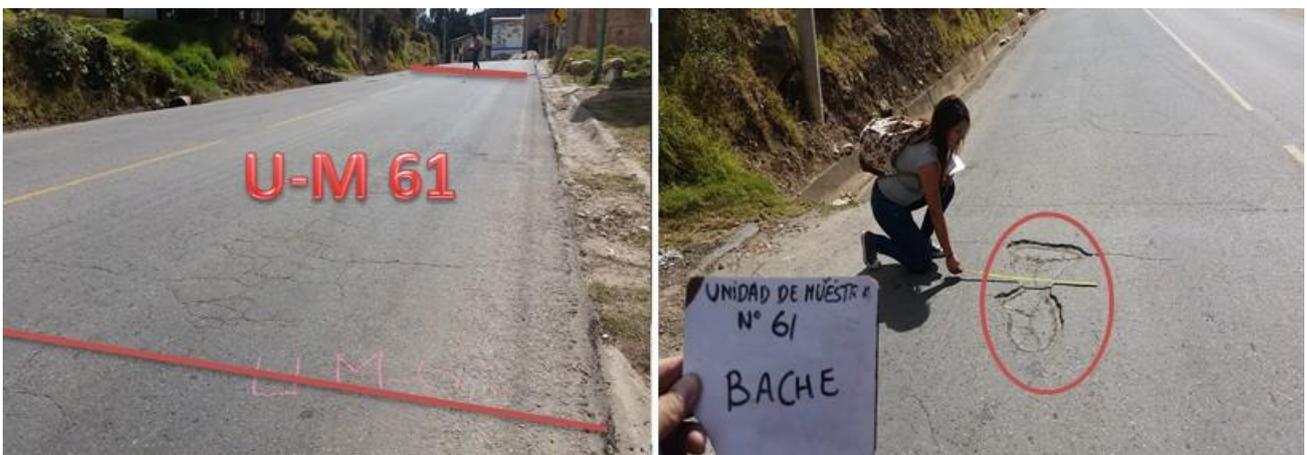
25). UNIDAD DE MUESTRA N° 61:

Foto N° 25. Unidad de Muestra N° 61: Dimensión – Falla en pavimento “Baches”

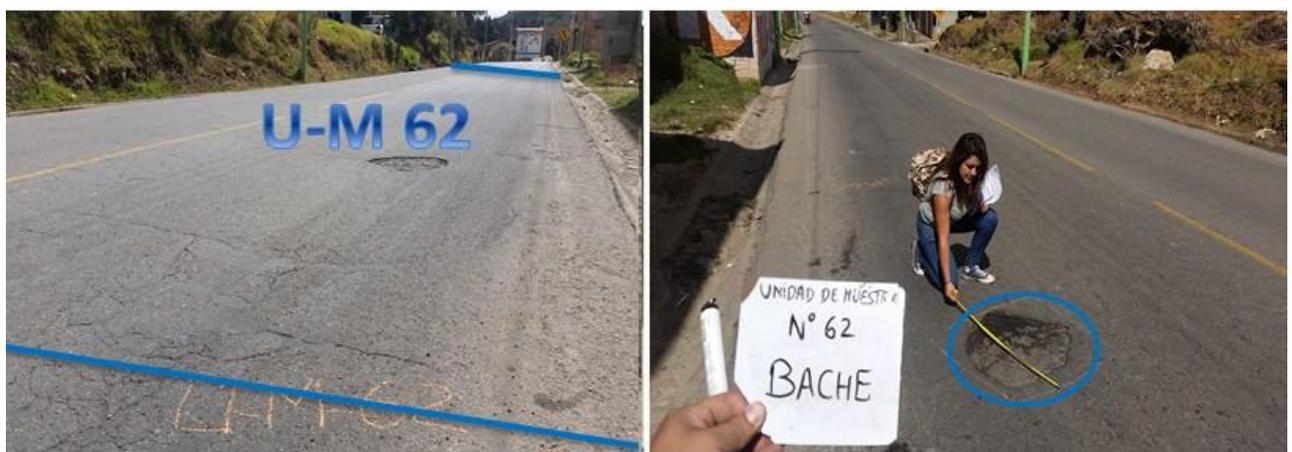
26). UNIDAD DE MUESTRA N° 62:

Foto N° 26. Unidad de Muestra N° 62: Dimensión – Falla en pavimento “Baches”

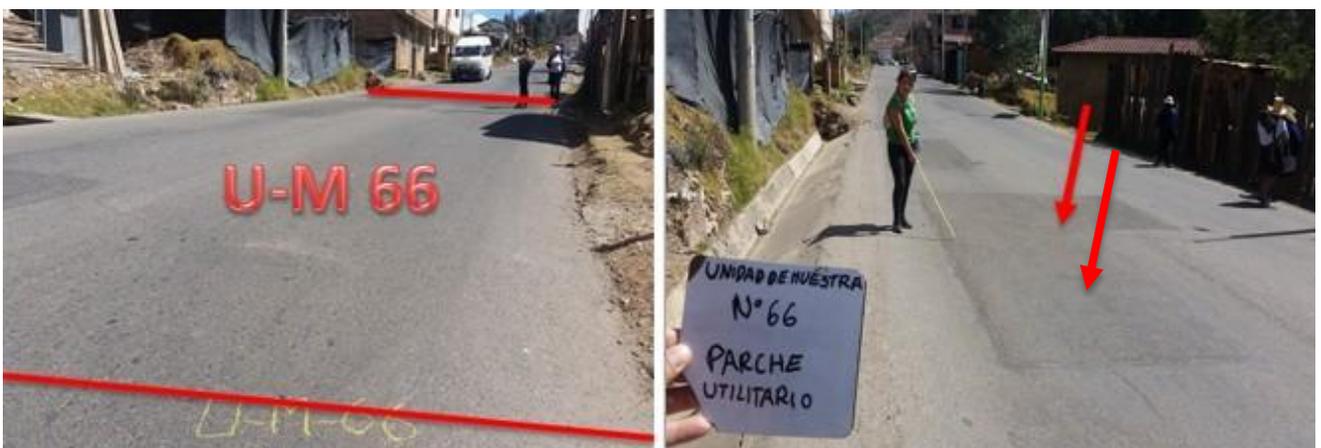
27). UNIDAD DE MUESTRA N° 66:

Foto N° 27. Unidad de Muestra N° 66: Dimensión – Falla en pavimento “Parches y Parches de Cortes Utilitarios”

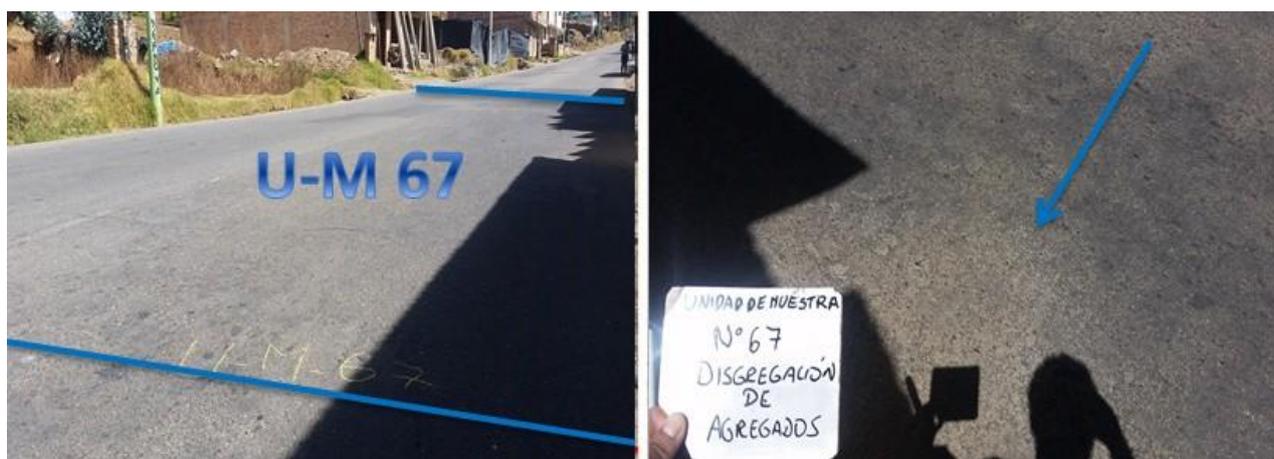
28). UNIDAD DE MUESTRA N° 67:

Foto N° 28. Unidad de Muestra N° 67: Dimensión – Falla en pavimento “Peladura por Intemperismo y Desprendimiento de Agregados”

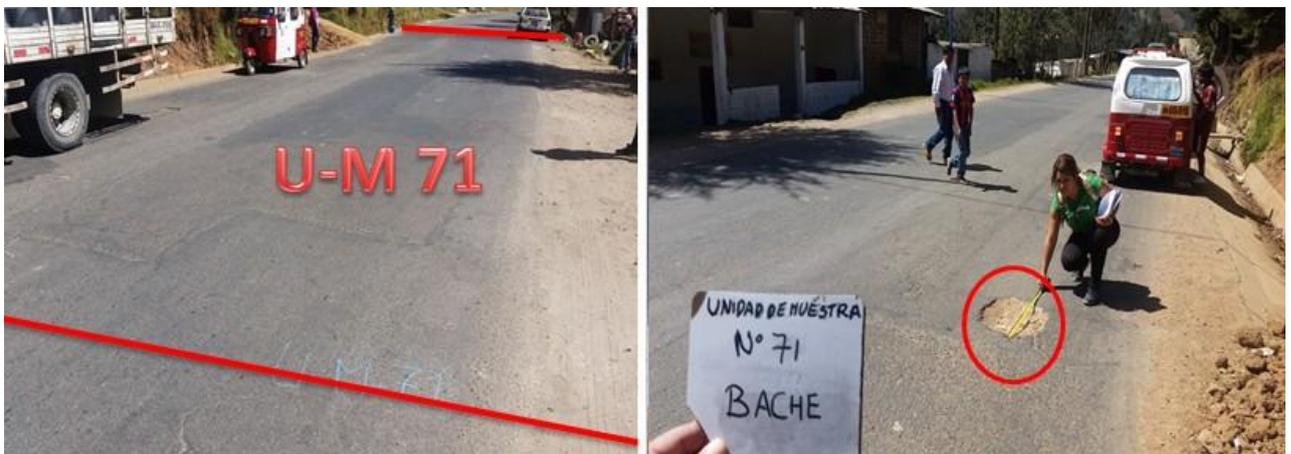
29). UNIDAD DE MUESTRA N° 71:

Foto N° 29. Unidad de Muestra N° 71: Dimensión – Falla en pavimento “Bache”

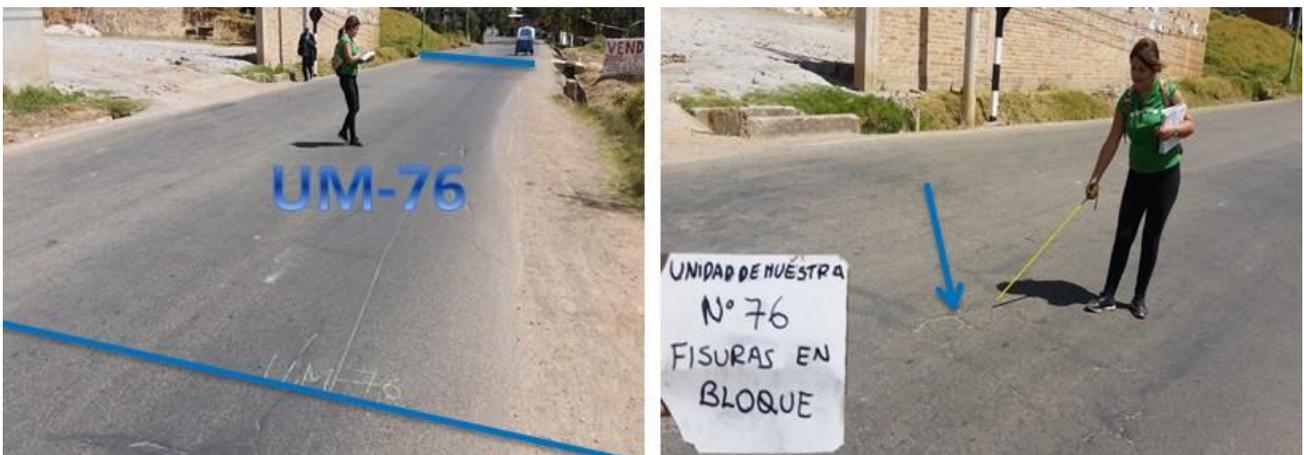
31). UNIDAD DE MUESTRA N° 76:

Foto N° 31. Unidad de Muestra N° 76: Dimensión – Falla en pavimento “Fisuras en Bloque”

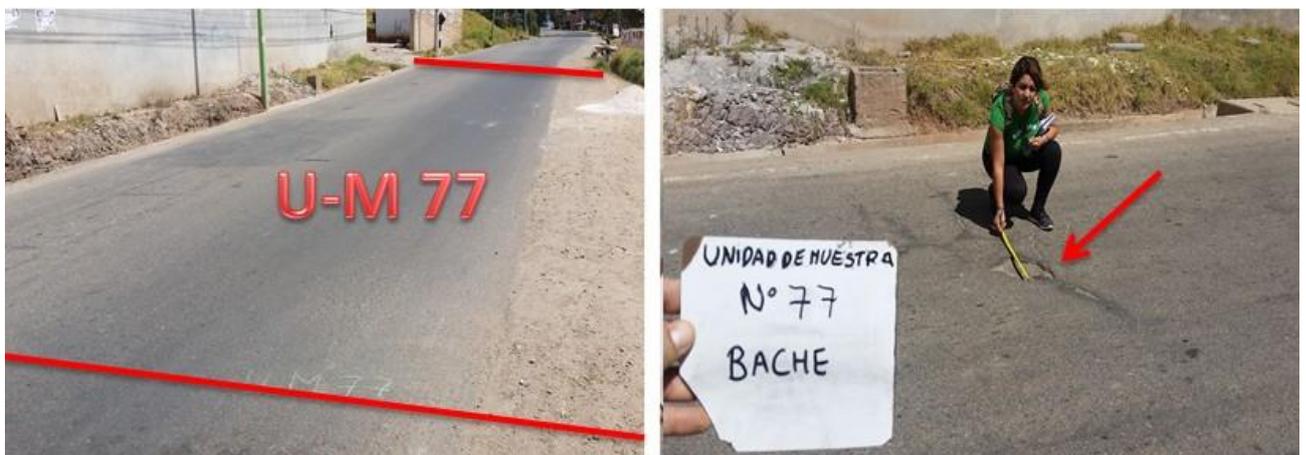
32). UNIDAD DE MUESTRA N° 77:

Foto N° 32. Unidad de Muestra N° 77: Dimensión – Falla en pavimento “Bache”

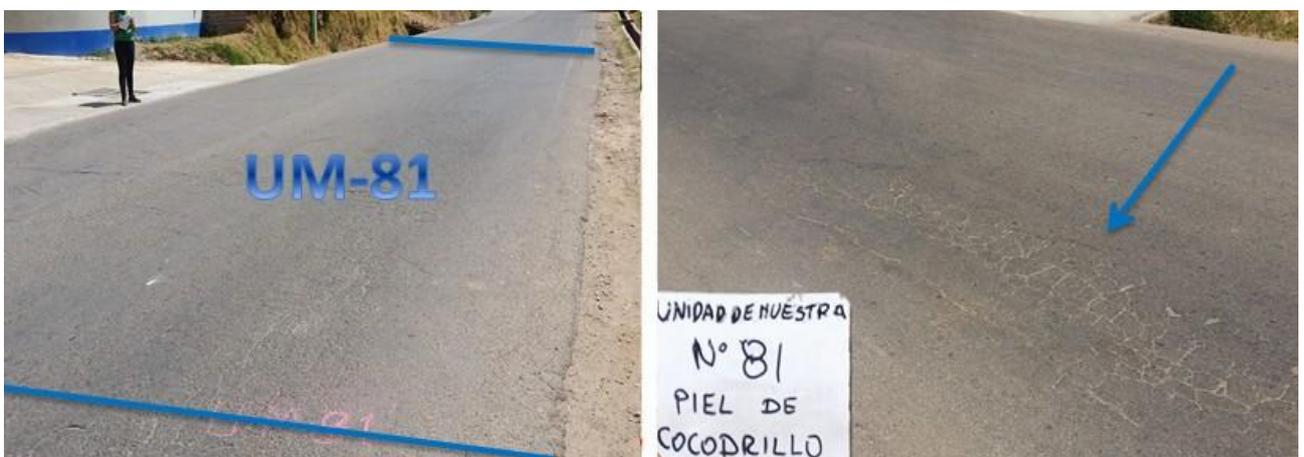
33). UNIDAD DE MUESTRA N° 81:

Foto N° 33. Unidad de Muestra N° 81: Dimensión – Falla en pavimento “Piel de Cocodrillo”

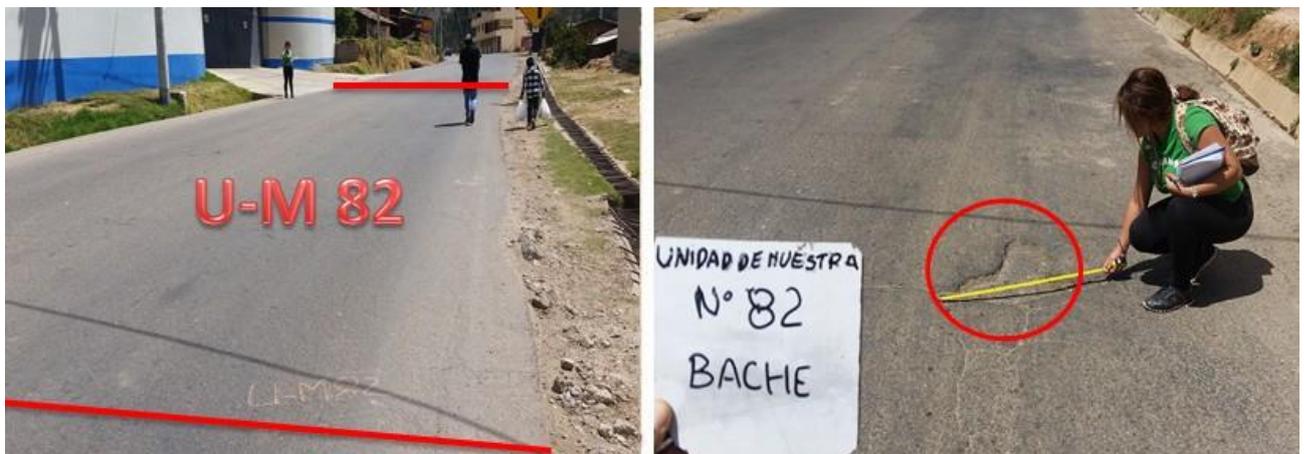
34). UNIDAD DE MUESTRA N° 82:

Foto N° 34. Unidad de Muestra N° 82: Dimensión – Falla en pavimento “Bache”

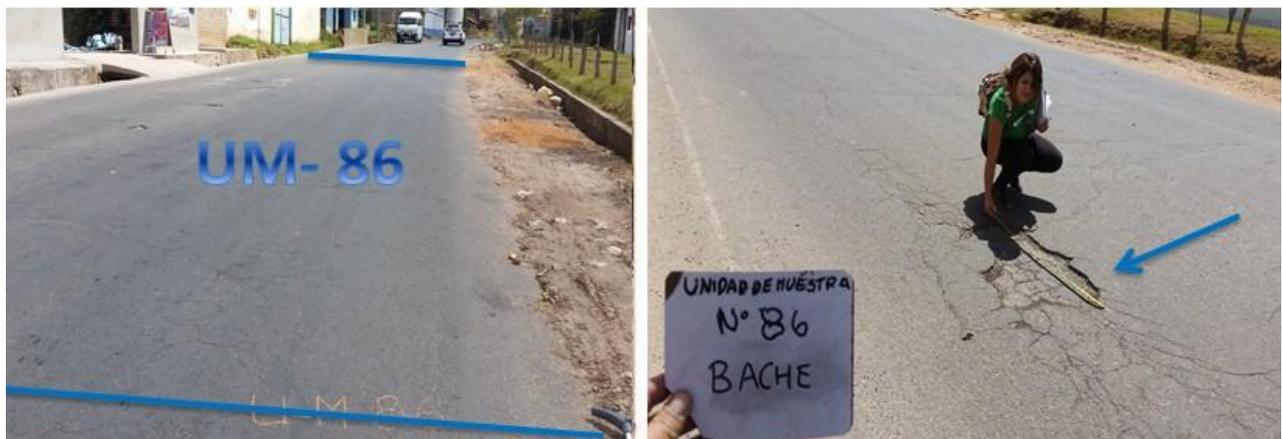
35). UNIDAD DE MUESTRA N° 86:

Foto N° 35. Unidad de Muestra N° 86: Dimensión – Falla en pavimento “Bache”

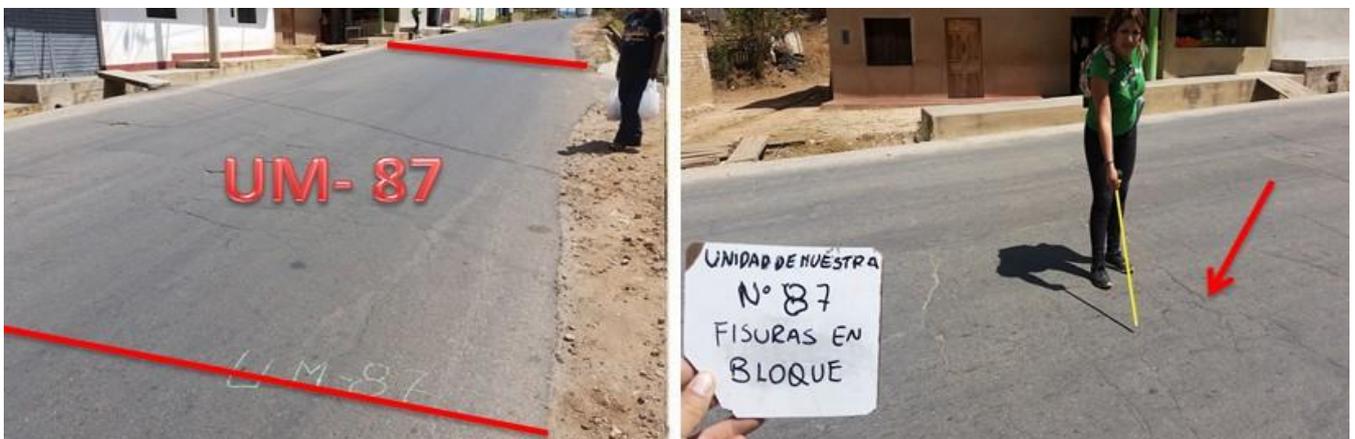
36). UNIDAD DE MUESTRA N° 87:

Foto N° 36. Unidad de Muestra N° 87: Dimensión – Falla en pavimento “Fisuras en Bloque”

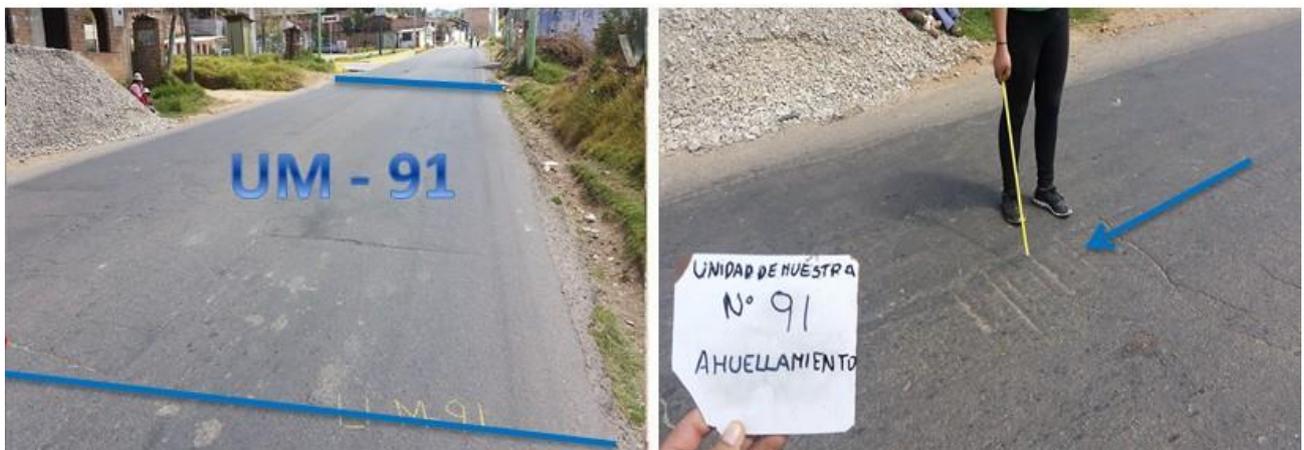
37). UNIDAD DE MUESTRA N° 91:

Foto N° 37. Unidad de Muestra N° 91: Dimensión – Falla en pavimento “Ahuellamiento”

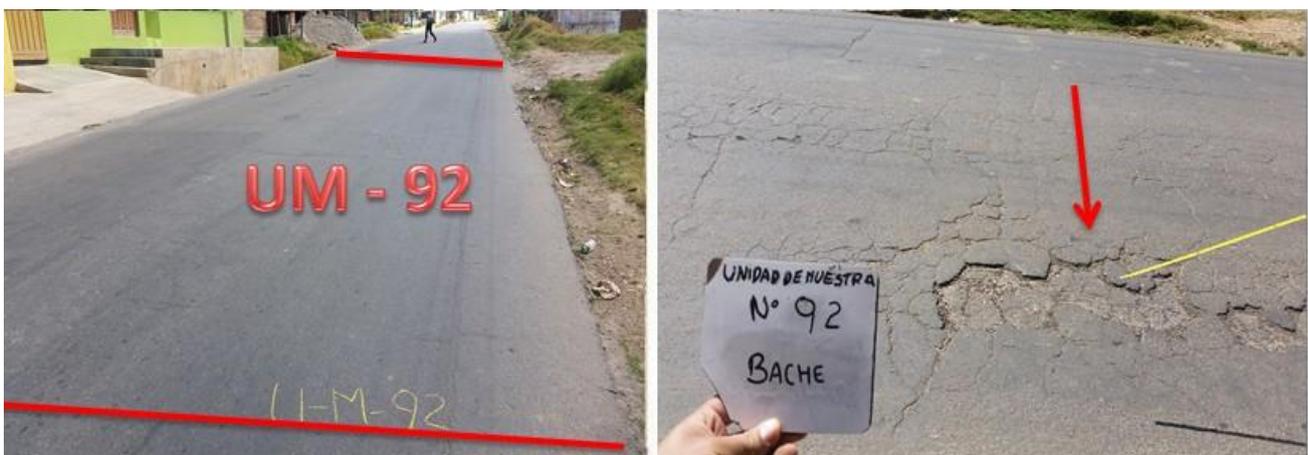
38). UNIDAD DE MUESTRA N° 92:

Foto N° 38. Unidad de Muestra N° 92: Dimensión – Falla en pavimento “Bache”

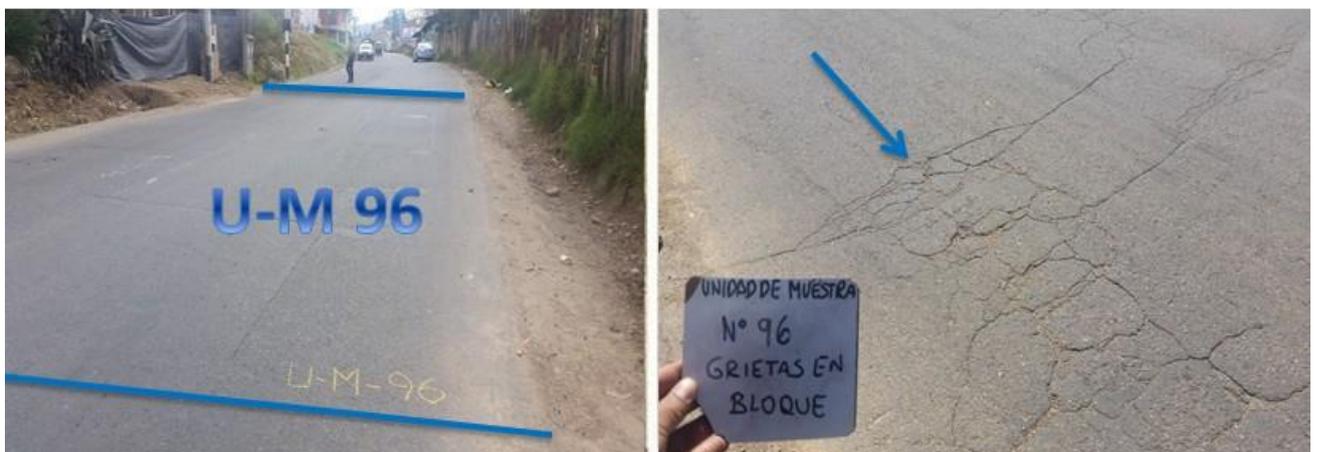
39). UNIDAD DE MUESTRA N° 96:

Foto N°39. Unidad de Muestra N°96: Dimensión – Falla en pavimento “Fisuras en Bloque”

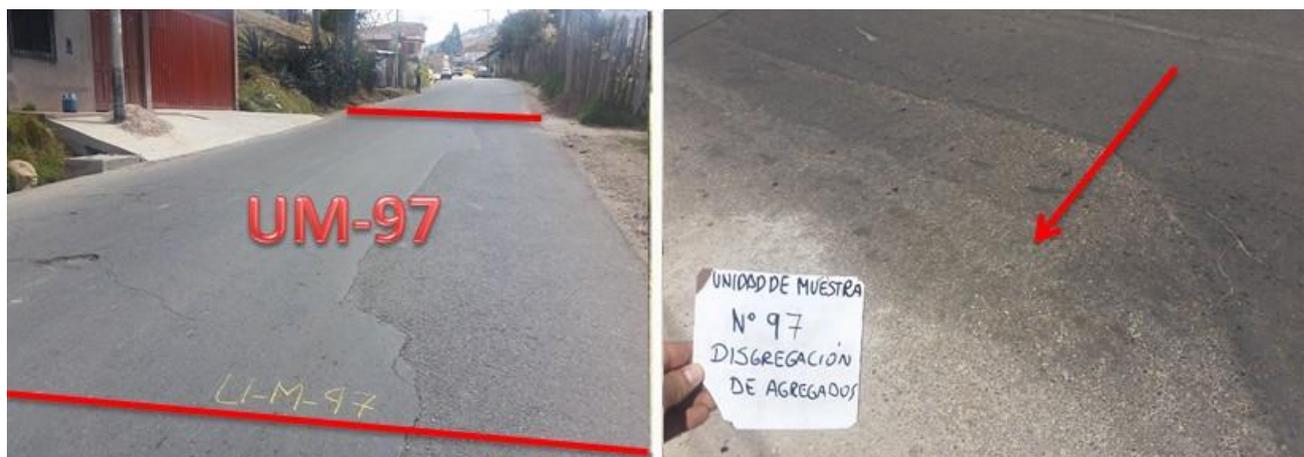
40). UNIDAD DE MUESTRA N° 97:

Foto N° 40. Unidad de Muestra N° 97: Dimensión – Falla en pavimento “Peladura por Intemperismo y Desprendimiento de Agregados”

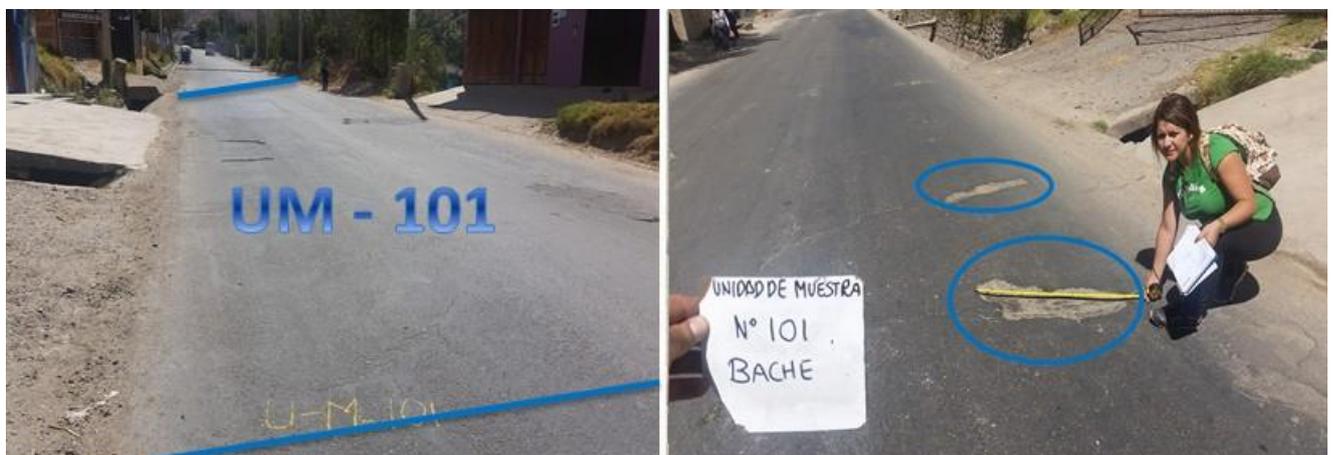
41). UNIDAD DE MUESTRA N° 101:

Foto N° 41. Unidad de Muestra N° 101: Dimensión – Falla en pavimento “Baches”

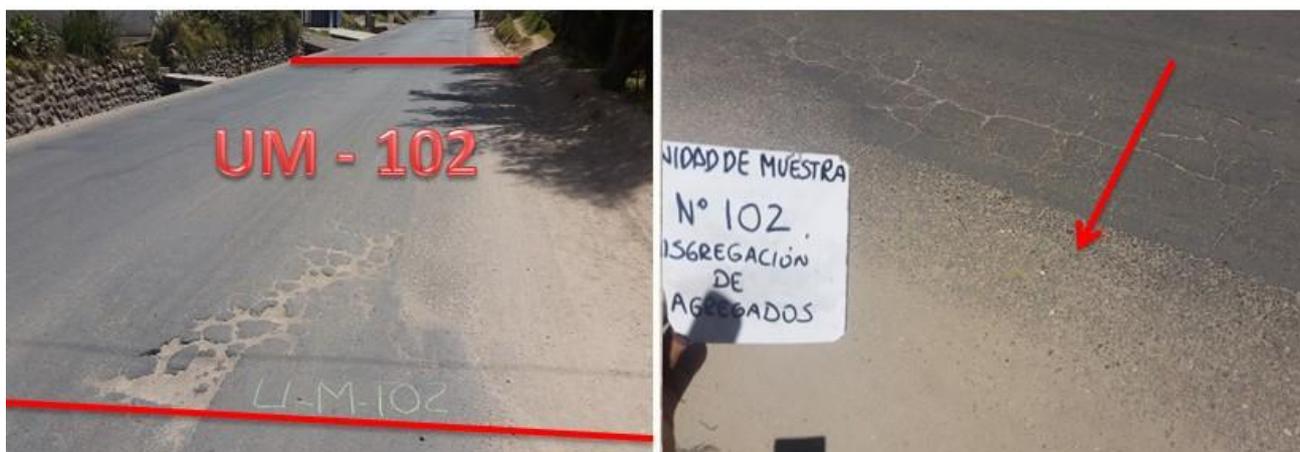
42). UNIDAD DE MUESTRA N° 102:

Foto N° 42. Unidad de Muestra N° 102: Dimensión – Falla en pavimento “Peladura por Intemperismo y Desprendimiento de Agregados”

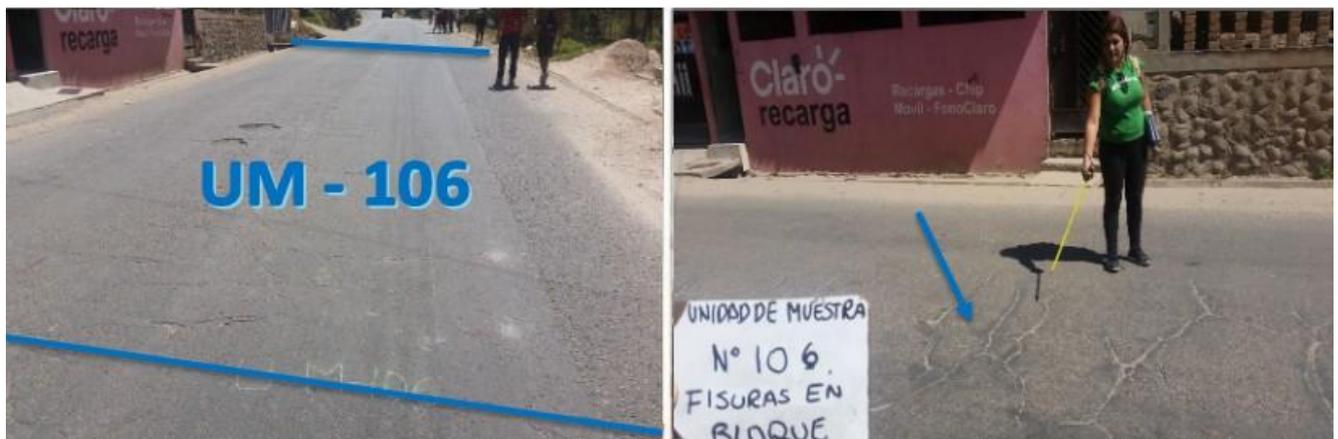
43). UNIDAD DE MUESTRA N° 106:

Foto N° 43. Unidad de Muestra N° 106: Dimensión – Falla en pavimento “Fisuras en Bloque”

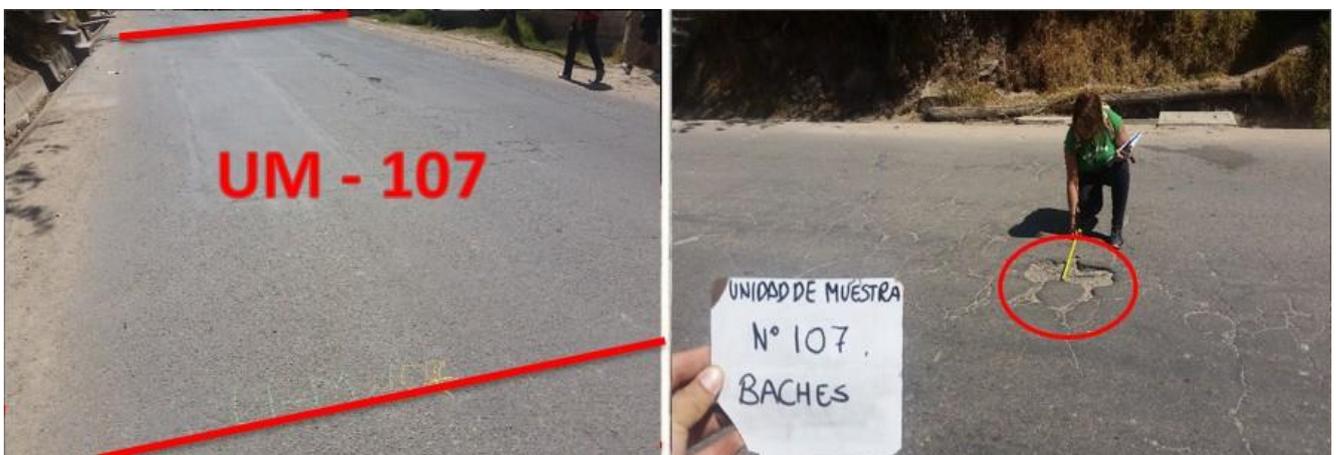
44). UNIDAD DE MUESTRA N° 107:

Foto N° 44. Unidad de Muestra N° 107: Dimensión – Falla en pavimento “Baches”

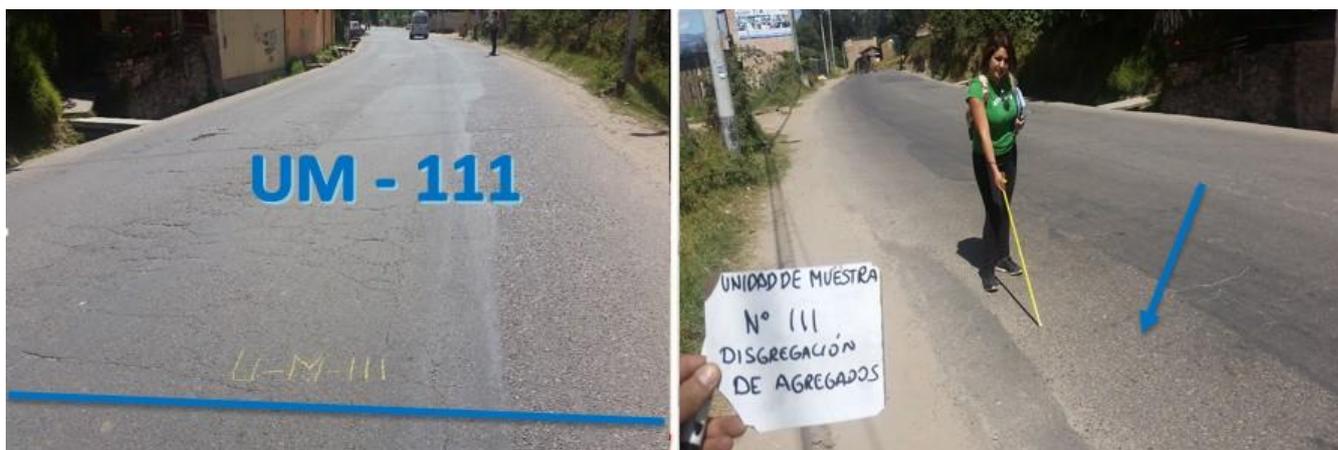
45). UNIDAD DE MUESTRA N° 111:

Foto N° 45. Unidad de Muestra N° 111: Dimensión – Falla en pavimento “Peladura por Intemperismo y Desprendimiento de Agregados”

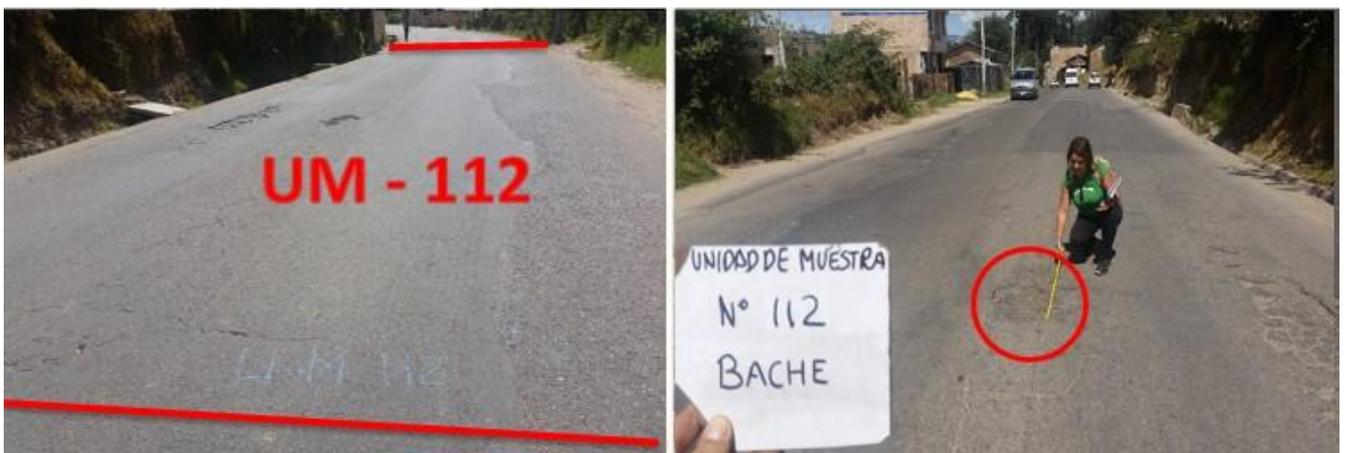
46). UNIDAD DE MUESTRA N° 112:

Foto N° 46. Unidad de Muestra N° 112: Dimensión – Falla en pavimento “Baches”
