UNIVERSIDAD NACIONAL DE CAJAMARCA

**“EVALUACIÓN DEL ESTADO DEL PAVIMENTO FLEXIBLE
SEGÚN EL ÍNDICE DE CONDICIÓN DEL PAVIMENTO (PCI), DE
LA CARRETERA CP. HUAMBOCANCHA BAJA – CP. EL BATAN,
PROVINCIA DE CAJAMARCA - 2015”**

**TESIS PARA OPTAR EL TÍTULO PROFESIONAL DE
INGENIERO CIVIL**

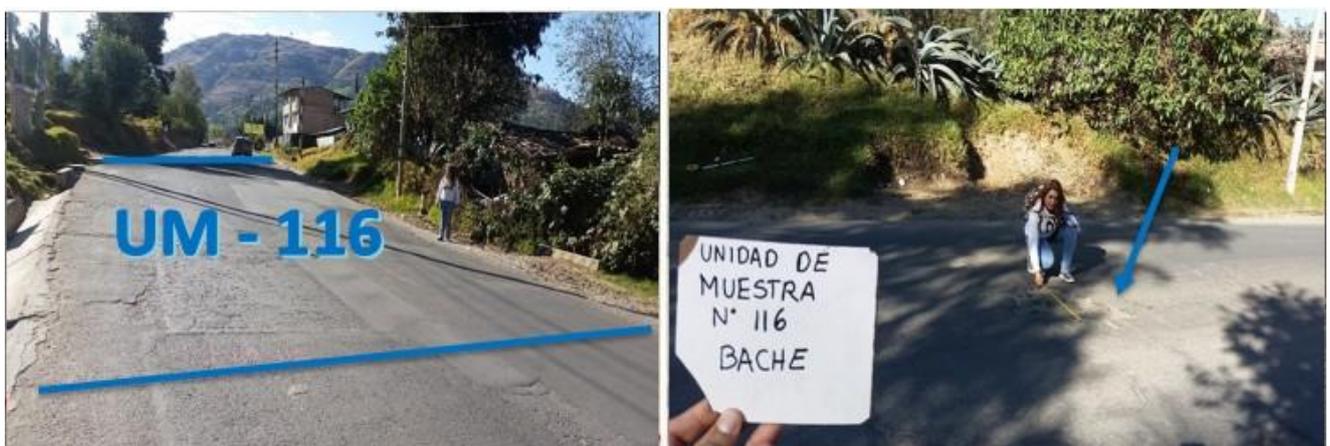
47). UNIDAD DE MUESTRA N° 116:

Foto N° 47. Unidad de Muestra N° 116: Dimensión – Falla en pavimento “Baches”

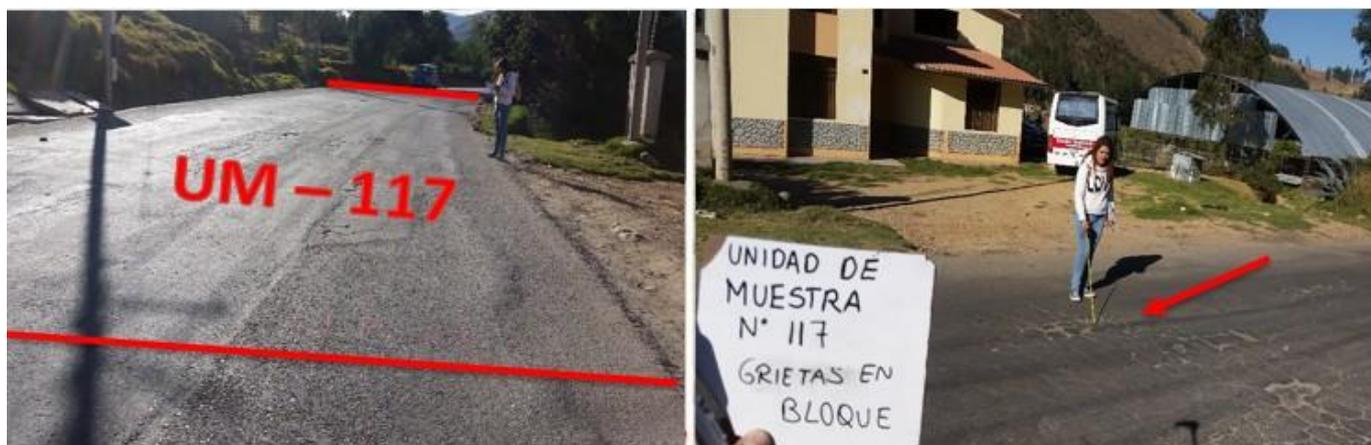
48). UNIDAD DE MUESTRA N° 117:

Foto N° 48. Unidad de Muestra N° 117: Dimensión – Falla en pavimento “Fisuras en Bloque”

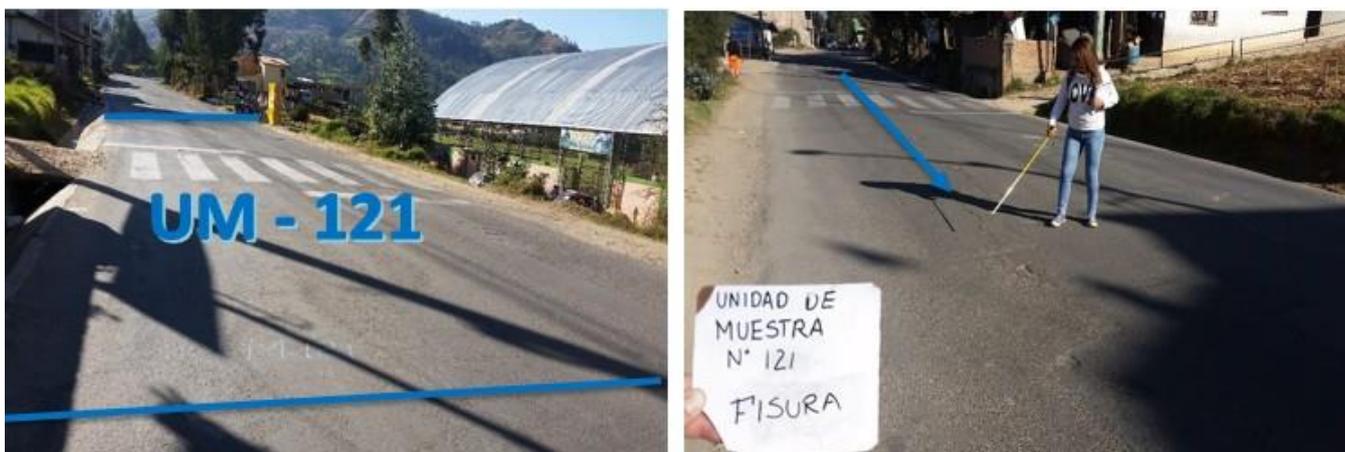
49). UNIDAD DE MUESTRA N° 121:

Foto N° 49. Unidad de Muestra N° 121: Dimensión – Falla en pavimento “Fisuras Longitudinales y Transversales”

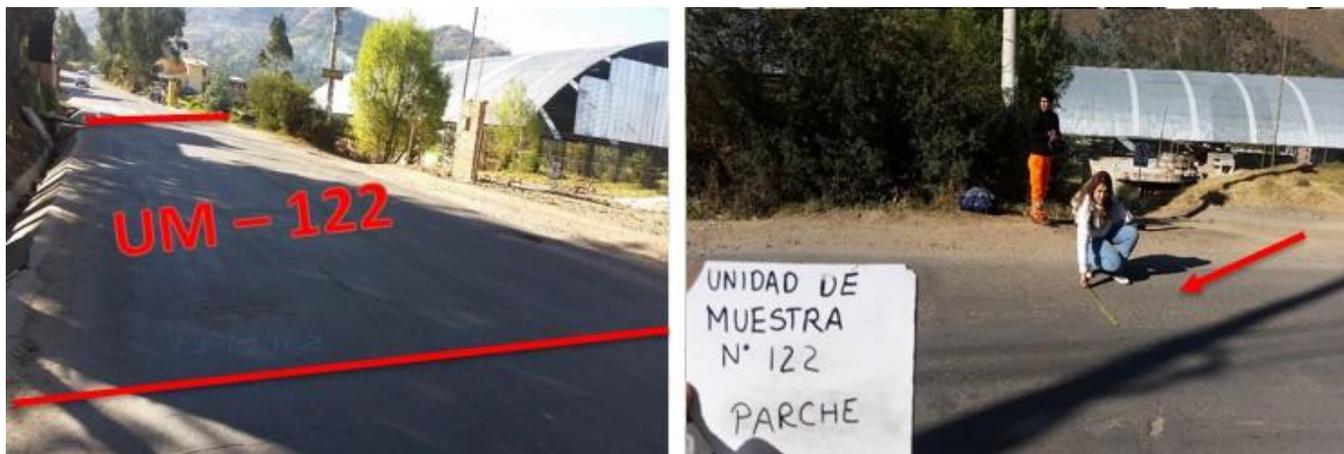
50). UNIDAD DE MUESTRA N° 122:

Foto N° 50. Unidad de Muestra N° 122: Dimensión – Falla en pavimento “Parches”

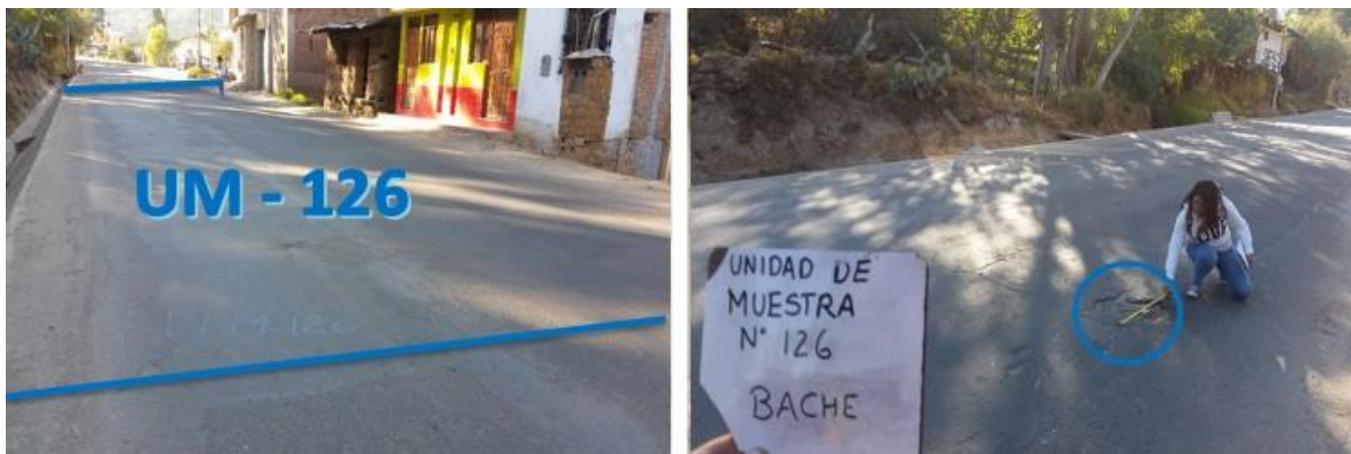
51). UNIDAD DE MUESTRA N° 126:

Foto N° 51. Unidad de Muestra N° 126: Dimensión – Falla en pavimento “Baches”

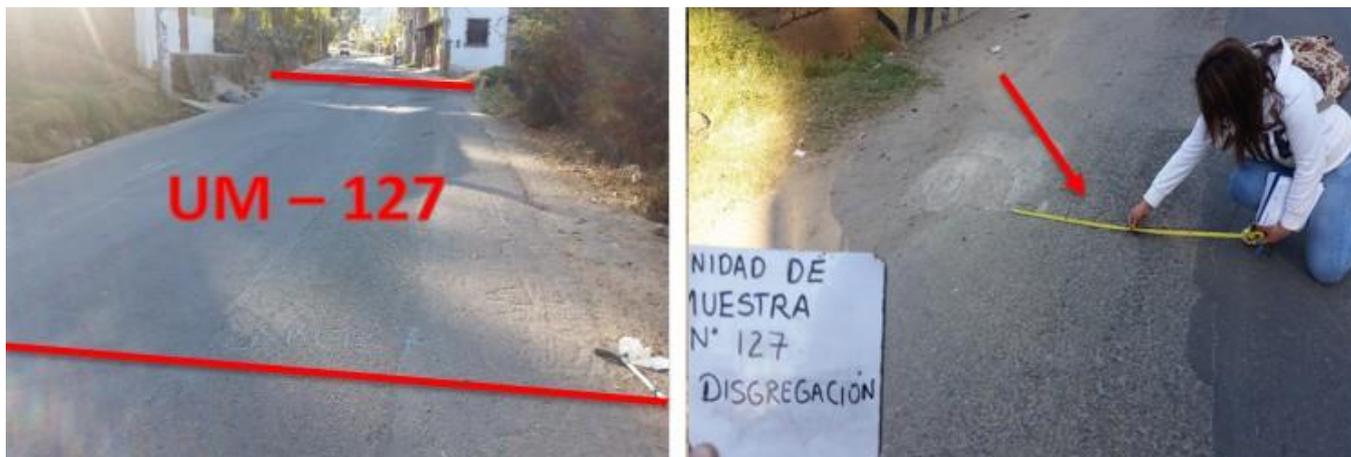
52). UNIDAD DE MUESTRA N° 127:

Foto N° 52. Unidad de Muestra N° 127: Dimensión – Falla en pavimento “Peladura por Intemperismo y Desprendimiento de Agregados”

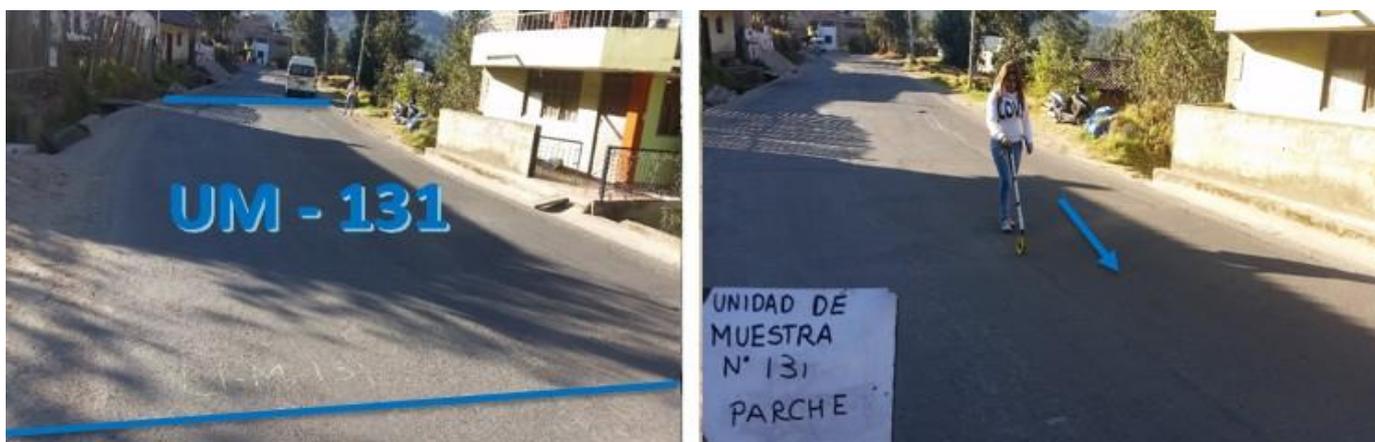
53). UNIDAD DE MUESTRA N° 131:

Foto N° 53. Unidad de Muestra N° 131: Dimensión – Falla en pavimento “Peladura por Intemperismo y Desprendimiento de Agregados”

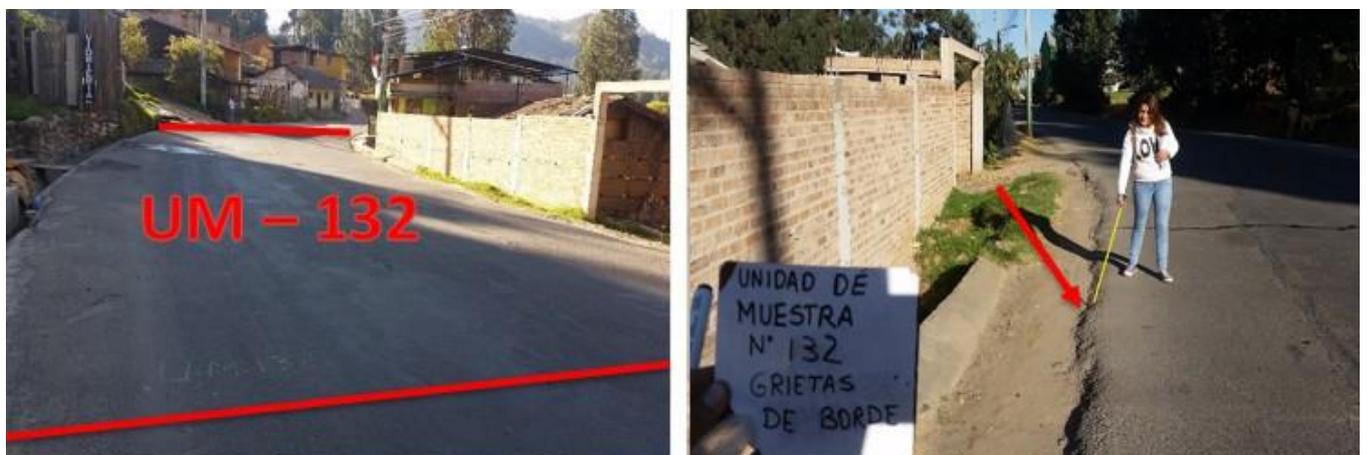
54). UNIDAD DE MUESTRA N° 132:

Foto N° 54. Unidad de Muestra N° 132: Dimensión – Falla en pavimento “Fisuras de Borde”

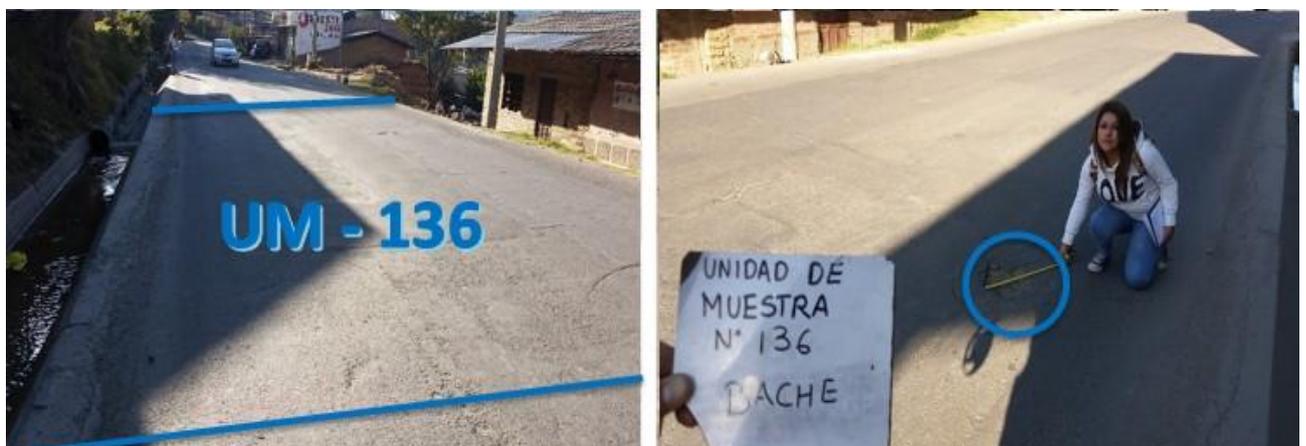
55). UNIDAD DE MUESTRA N° 136:

Foto N° 55. Unidad de Muestra N° 136: Dimensión – Falla en pavimento “Bache”

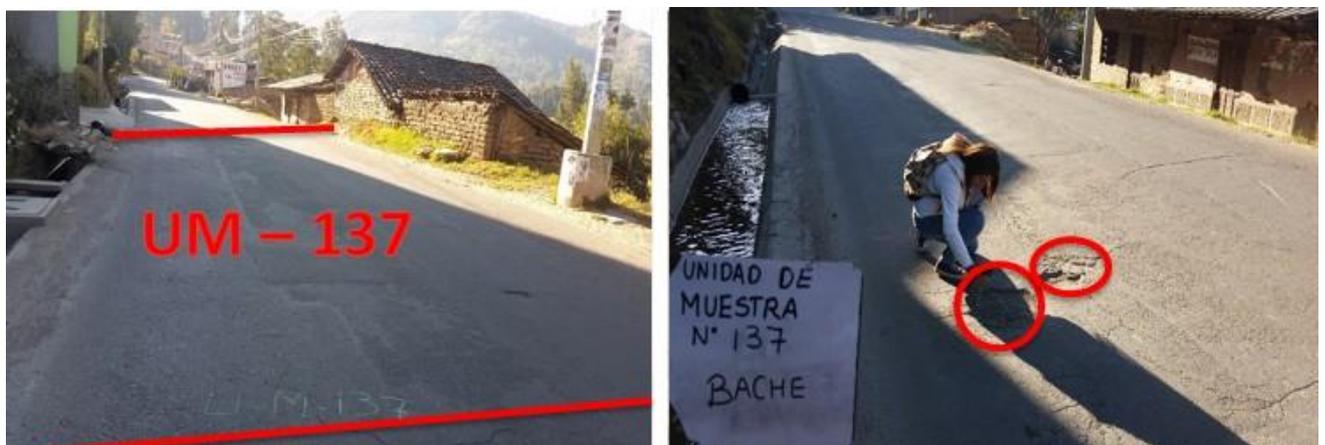
56). UNIDAD DE MUESTRA N° 137:

Foto N° 56. Unidad de Muestra N° 137: Dimensión – Falla en pavimento “Baches”

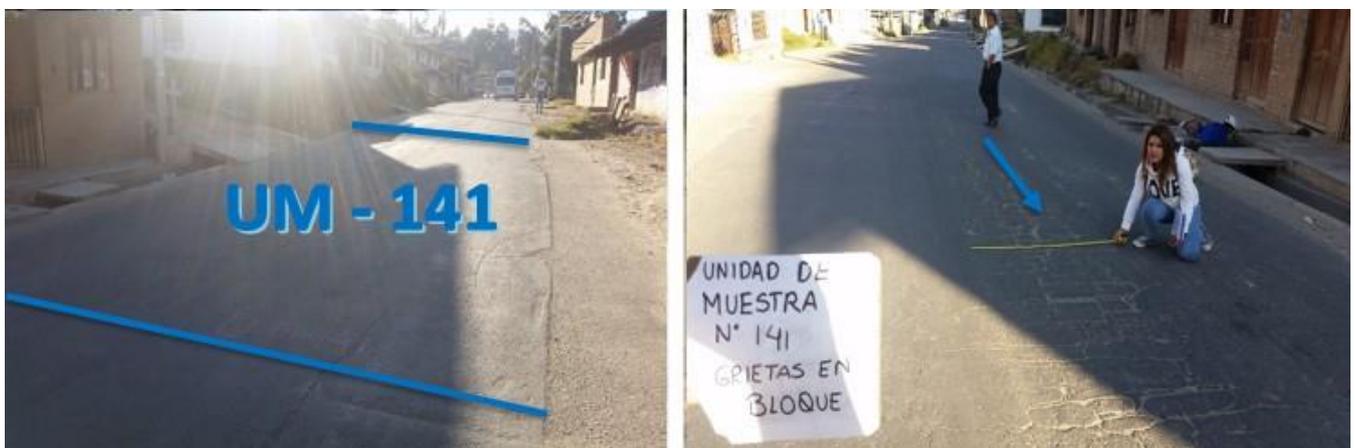
57). UNIDAD DE MUESTRA N° 141:

Foto N° 57. Unidad de Muestra N° 141: Dimensión – Falla en pavimento “Fisuras en Bloque”

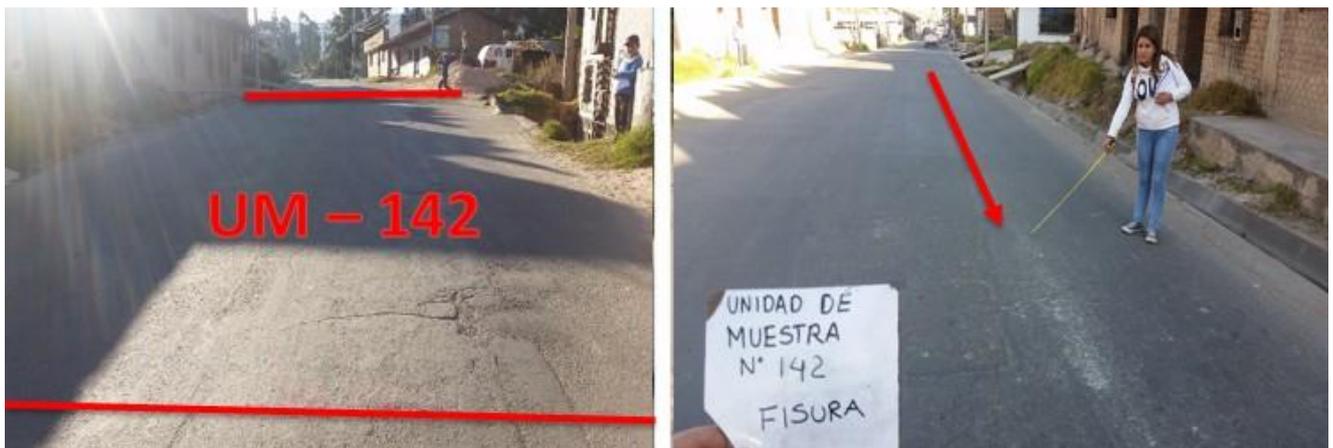
58). UNIDAD DE MUESTRA N° 142:

Foto N° 58. Unidad de Muestra N° 142: Dimensión – Falla en pavimento “Fisuras Longitudinales y Transversales”

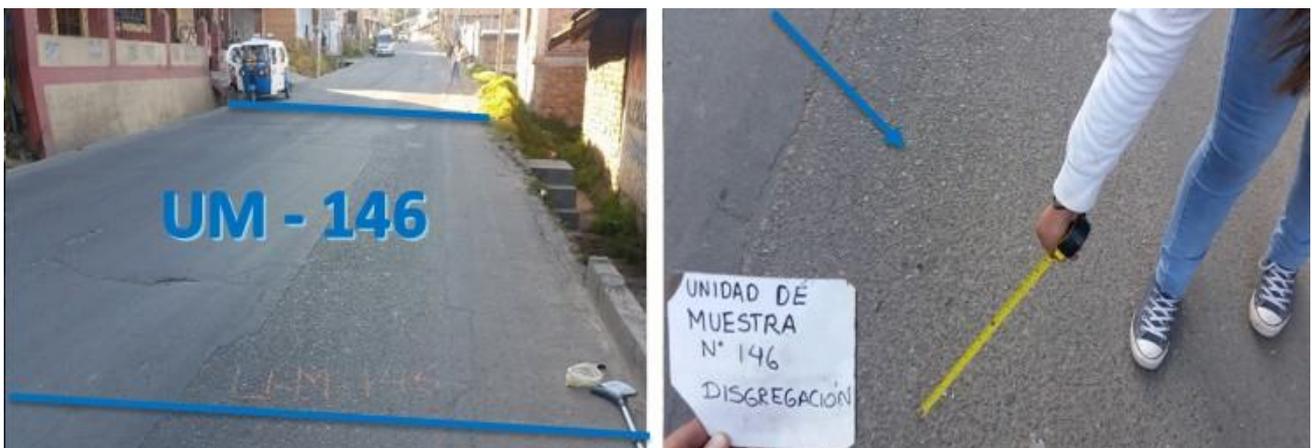
59). UNIDAD DE MUESTRA N° 146:

Foto N° 59. Unidad de Muestra N° 146: Dimensión – Falla en pavimento “Peladura por Intemperismo y Desprendimiento de Agregados”

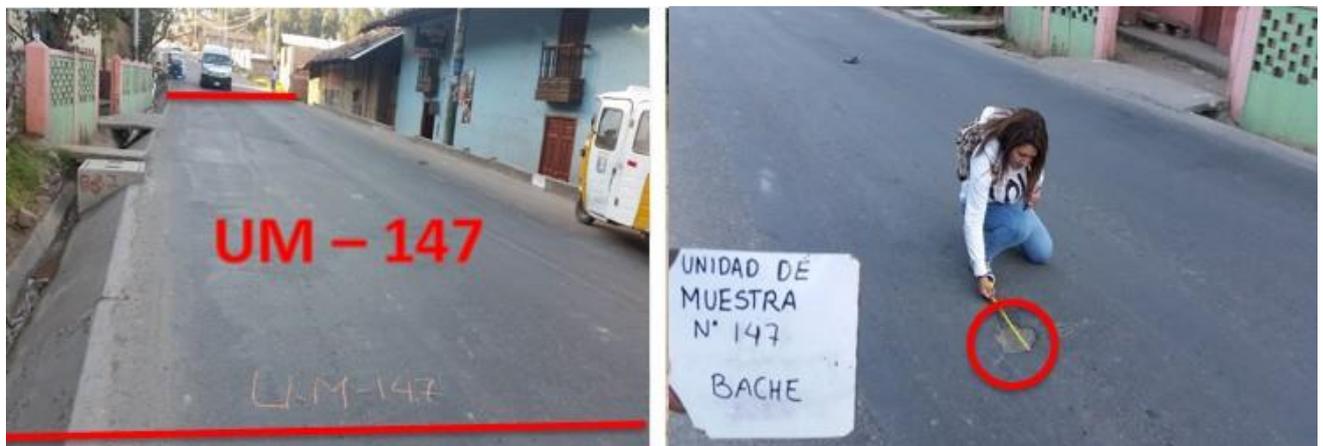
60). UNIDAD DE MUESTRA N° 147:

Foto N° 60. Unidad de Muestra N° 147: Dimensión – Falla en pavimento “Baches”

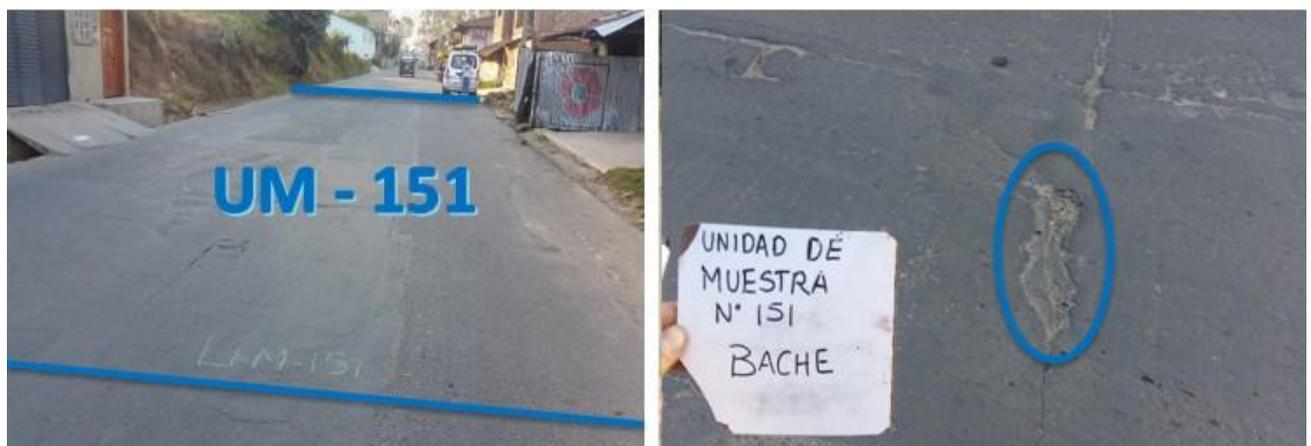
61). UNIDAD DE MUESTRA N° 151:

Foto N° 61. Unidad de Muestra N° 151: Dimensión – Falla en pavimento “Baches”

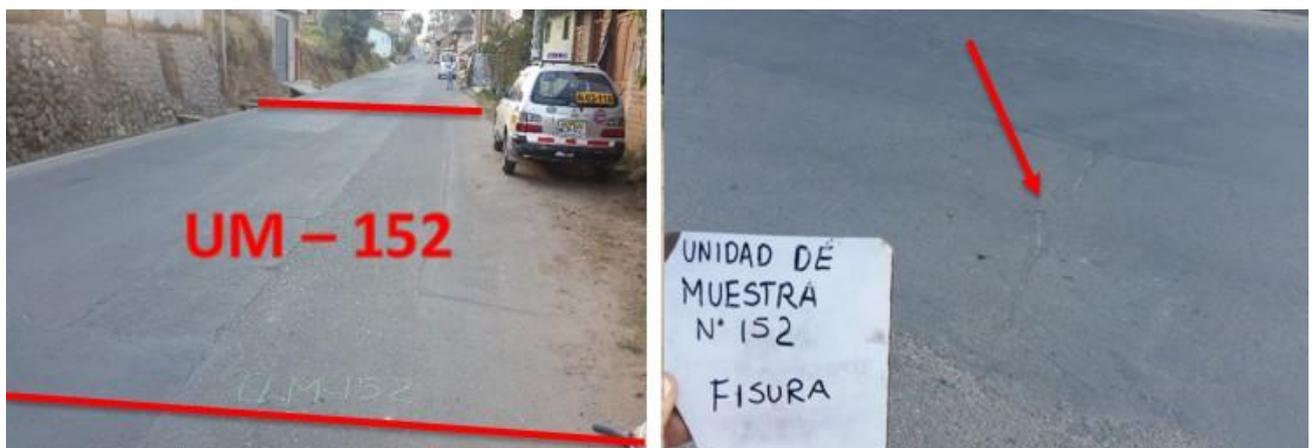
62). UNIDAD DE MUESTRA N° 152:

Foto N° 62. Unidad de Muestra N° 152: Dimensión – Falla en pavimento “Fisuras Longitudinales y Transversales”

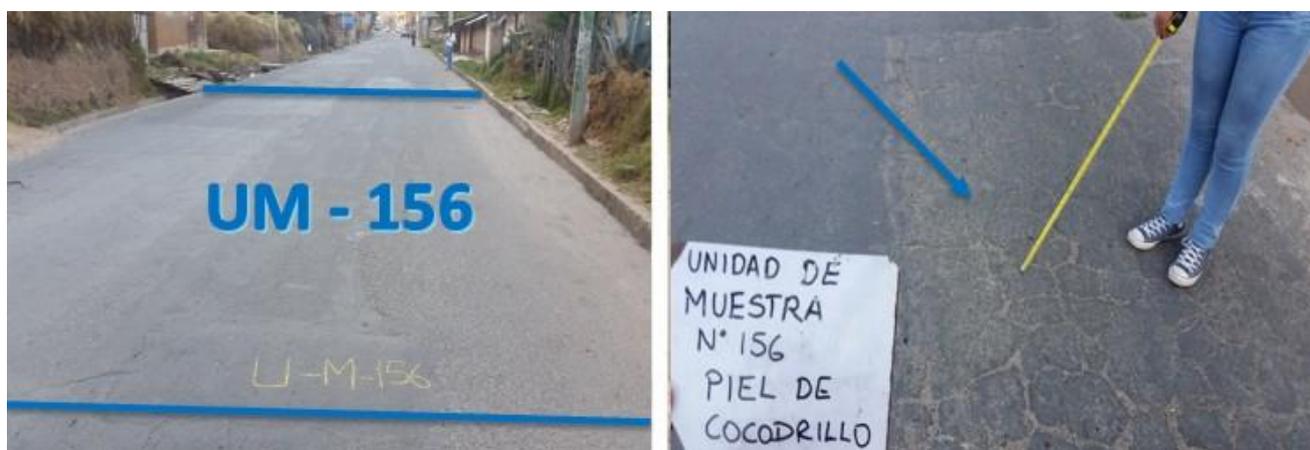
63). UNIDAD DE MUESTRA N° 156:

Foto N° 63. Unidad de Muestra N° 156: Dimensión – Falla en pavimento “Piel de Cocodrilo”

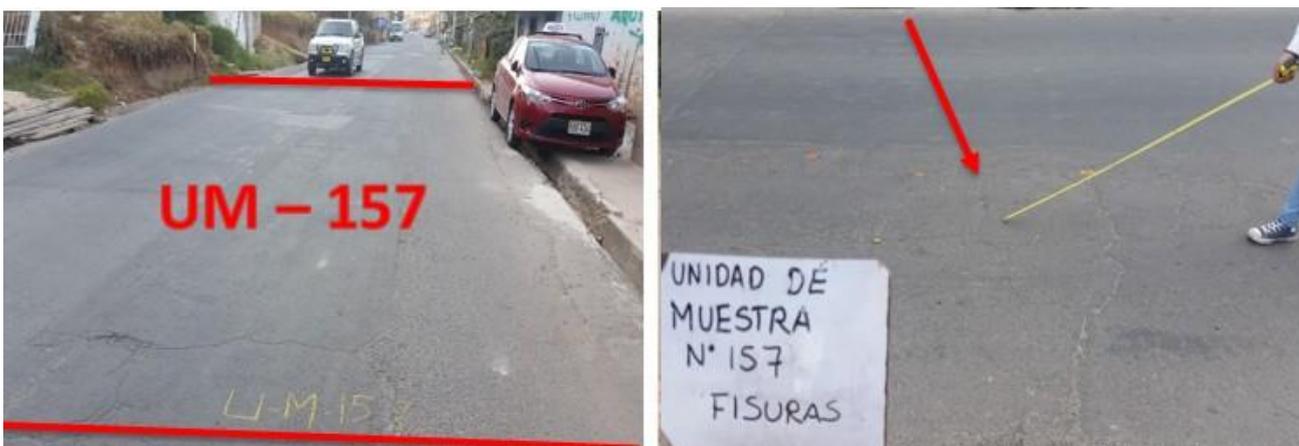
64). UNIDAD DE MUESTRA N° 157:

Foto N° 64. Unidad de Muestra N° 157: Dimensión – Falla en pavimento “Fisuras Longitudinales y Transversales”

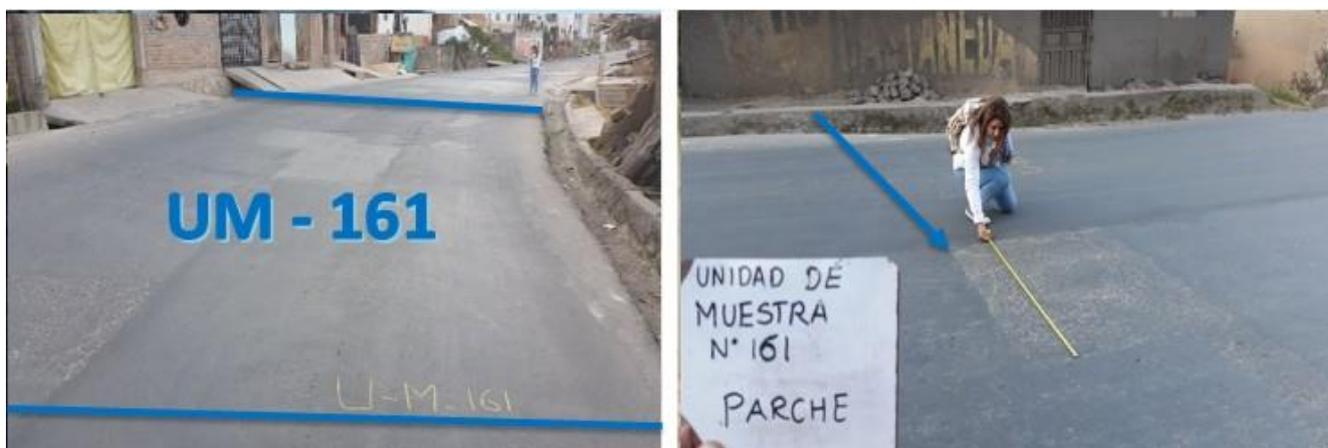
65). UNIDAD DE MUESTRA N° 161:

Foto N° 65. Unidad de Muestra N° 161: Dimensión – Falla en pavimento “Parches y Parches de Corte Utilitario”

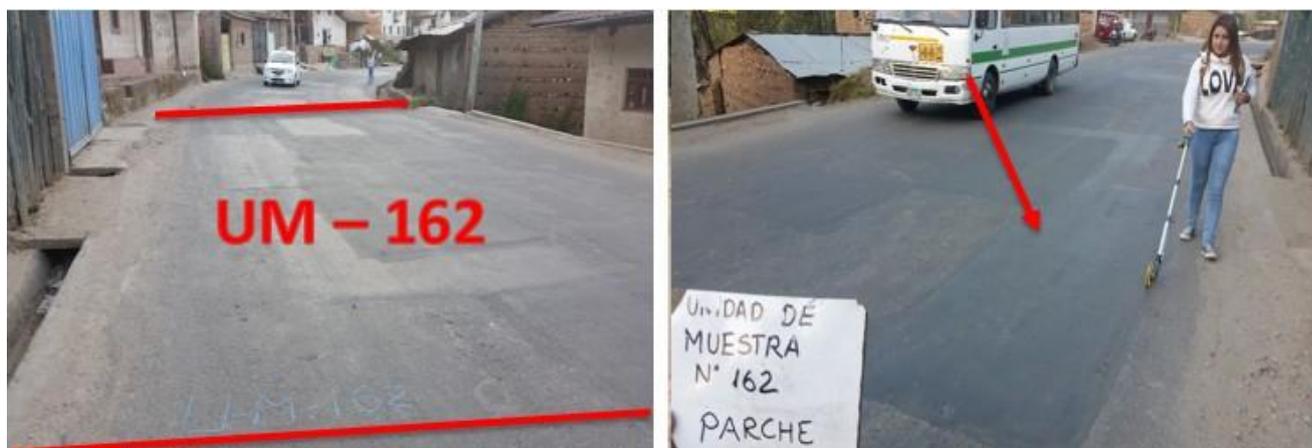
66). UNIDAD DE MUESTRA N° 162:

Foto N° 66. Unidad de Muestra N° 162: Dimensión – Falla en pavimento “Parches y Parches de Corte Utilitario”

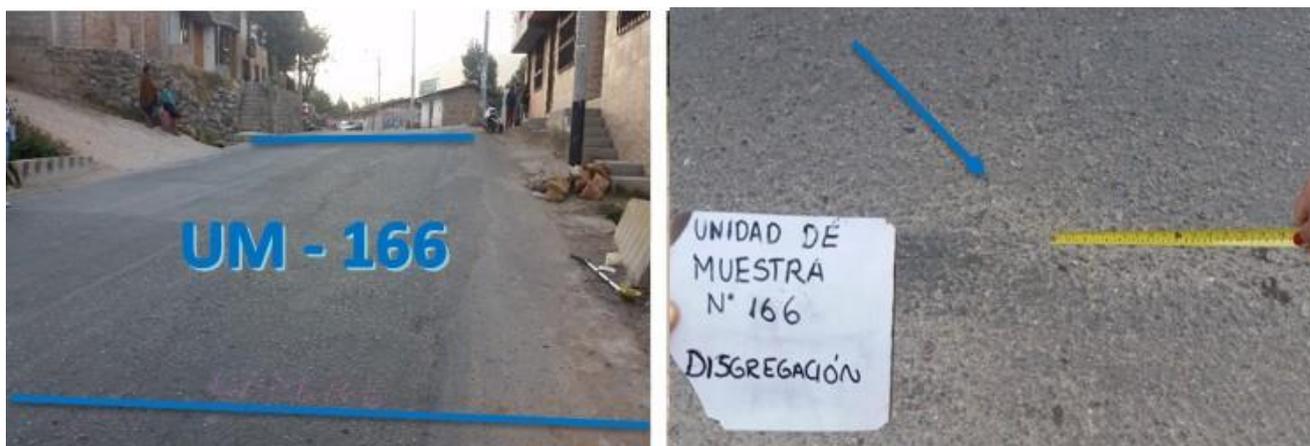
67). UNIDAD DE MUESTRA N° 166:

Foto N° 67. Unidad de Muestra N° 166: Dimensión – Falla en pavimento “Peladura por Intemperismo y Desprendimiento de Agregados”

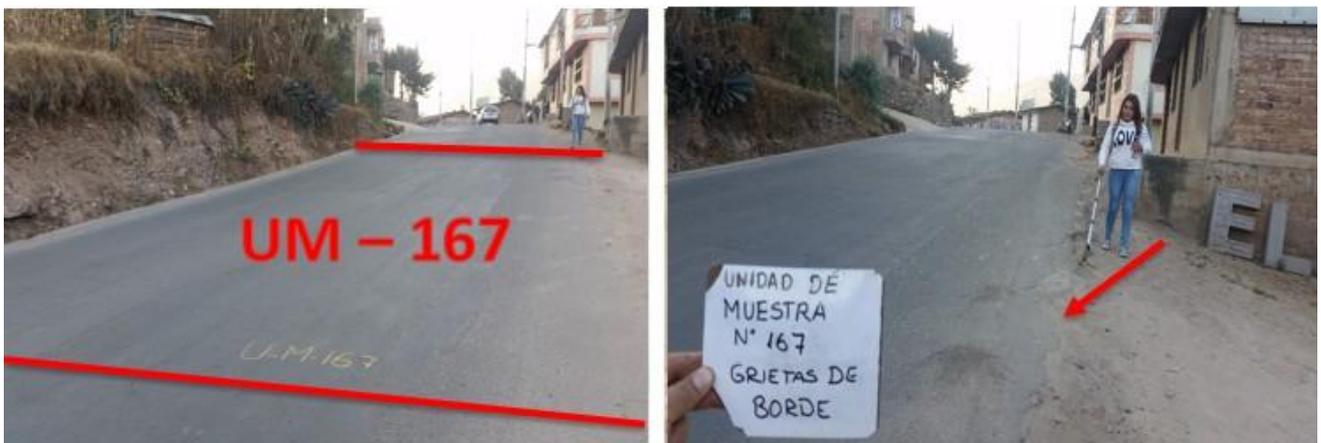
68). UNIDAD DE MUESTRA N° 167:

Foto N° 68. Unidad de Muestra N° 167: Dimensión – Falla en pavimento “Fisuras de Borde”

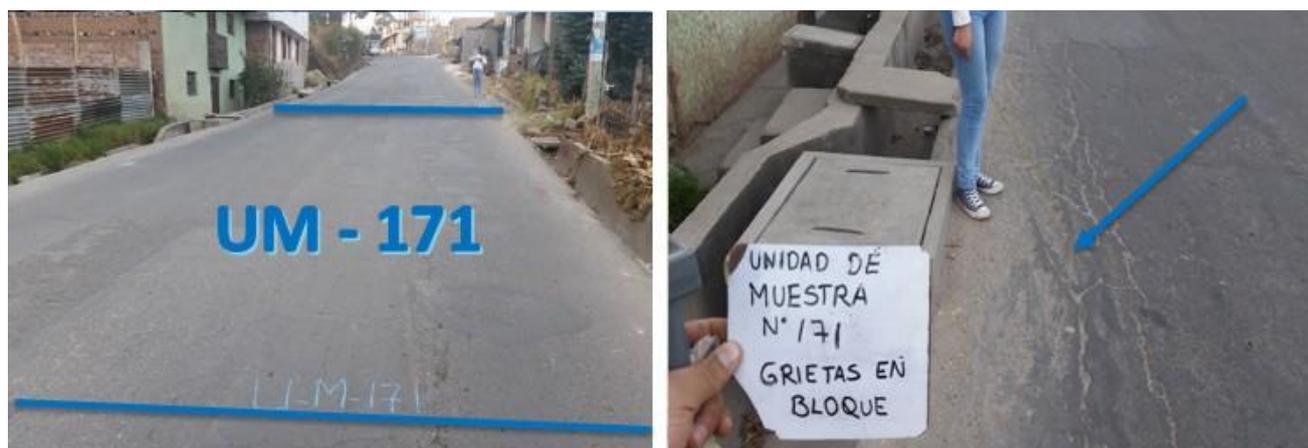
69). UNIDAD DE MUESTRA N° 171:

Foto N° 69. Unidad de Muestra N° 171: Dimensión – Falla en pavimento “Fisuras Longitudinales y Transversales”

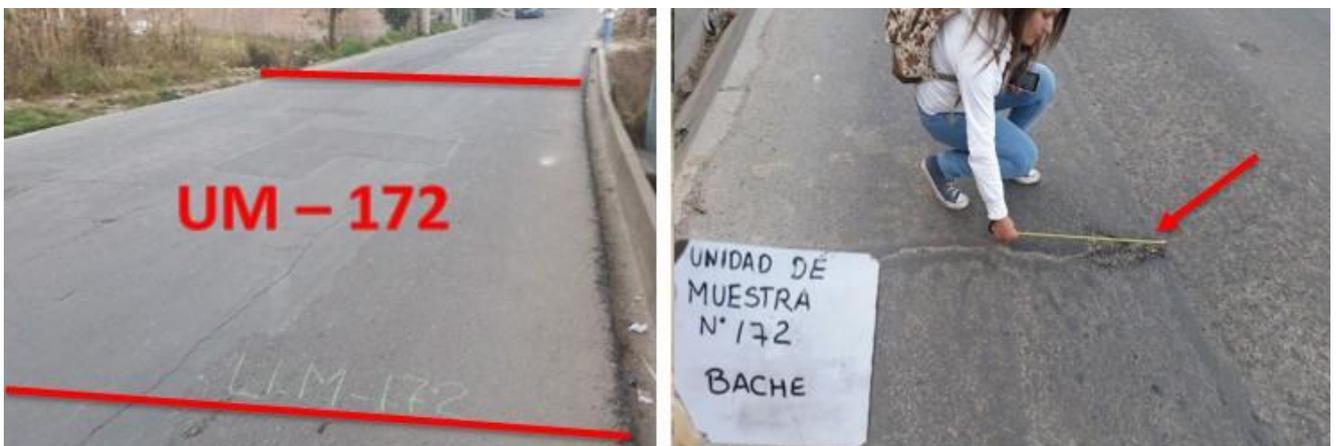
70). UNIDAD DE MUESTRA N° 172:

Foto N° 70. Unidad de Muestra N° 172: Dimensión – Falla en pavimento “Baches”

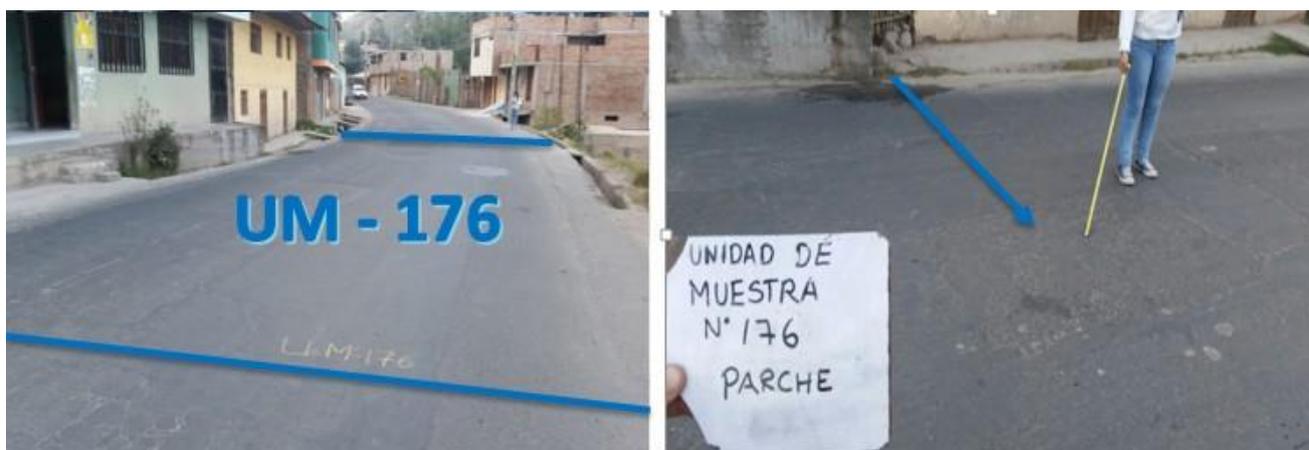
71). UNIDAD DE MUESTRA N° 176:

Foto N° 71. Unidad de Muestra N° 176: Dimensión – Falla en pavimento “Parches y Parches de Cortes Utilitarios”

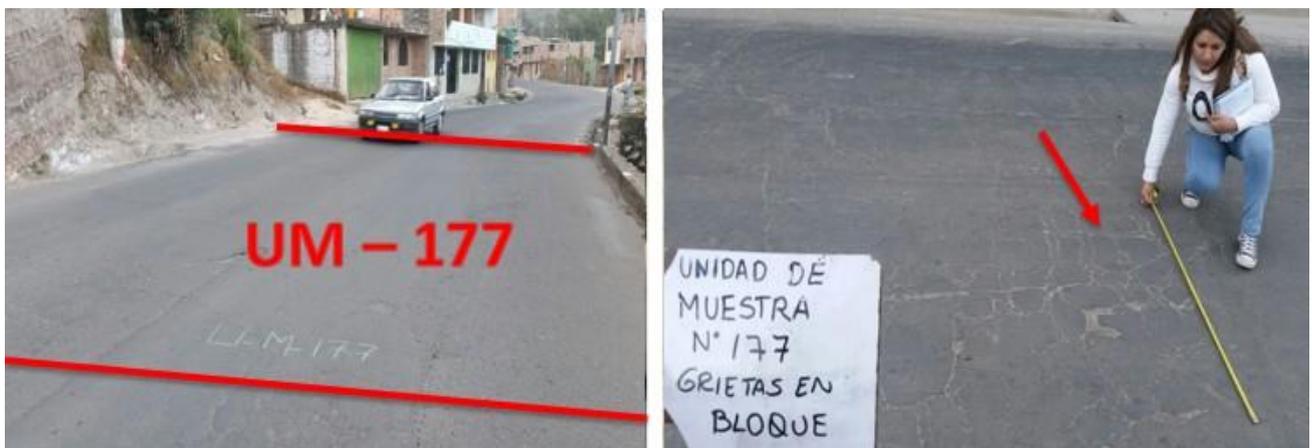
72). UNIDAD DE MUESTRA N° 177:

Foto N° 72. Unidad de Muestra N° 177: Dimensión – Falla en pavimento “Fisuras en Bloque”

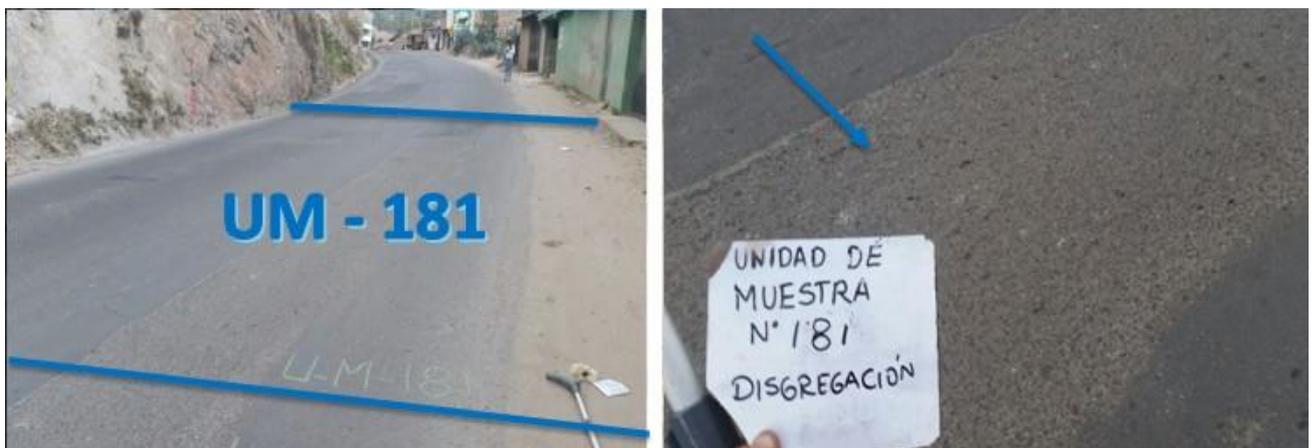
73). UNIDAD DE MUESTRA N° 181:

Foto N° 73. Unidad de Muestra N° 181: Dimensión – Falla en pavimento “Peladura por Intemperismo y Desprendimiento de Agregados”

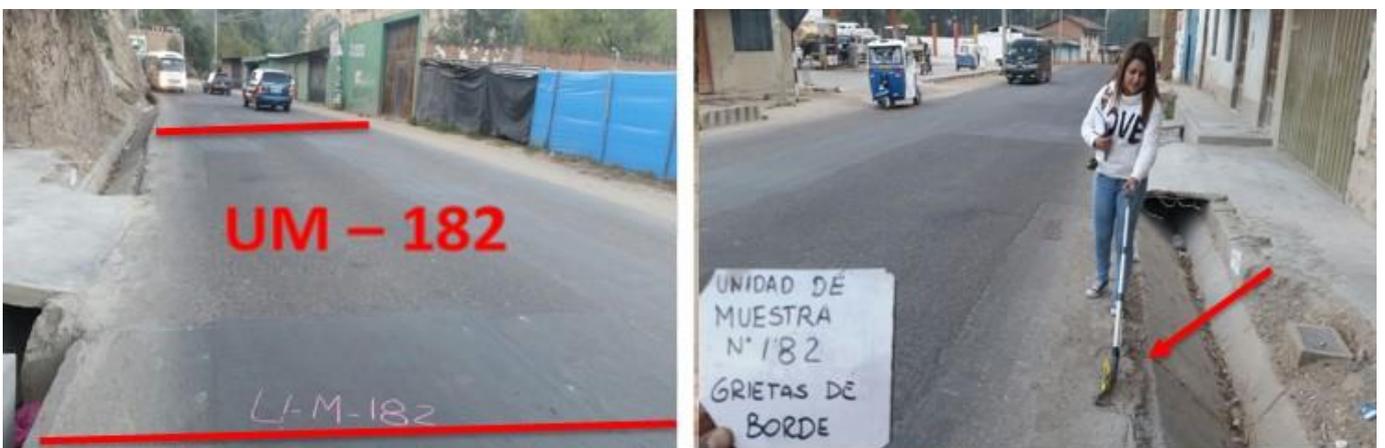
74). UNIDAD DE MUESTRA N° 182:

Foto N° 74. Unidad de Muestra N° 182: Dimensión – Falla en pavimento “Fisuras de Borde”

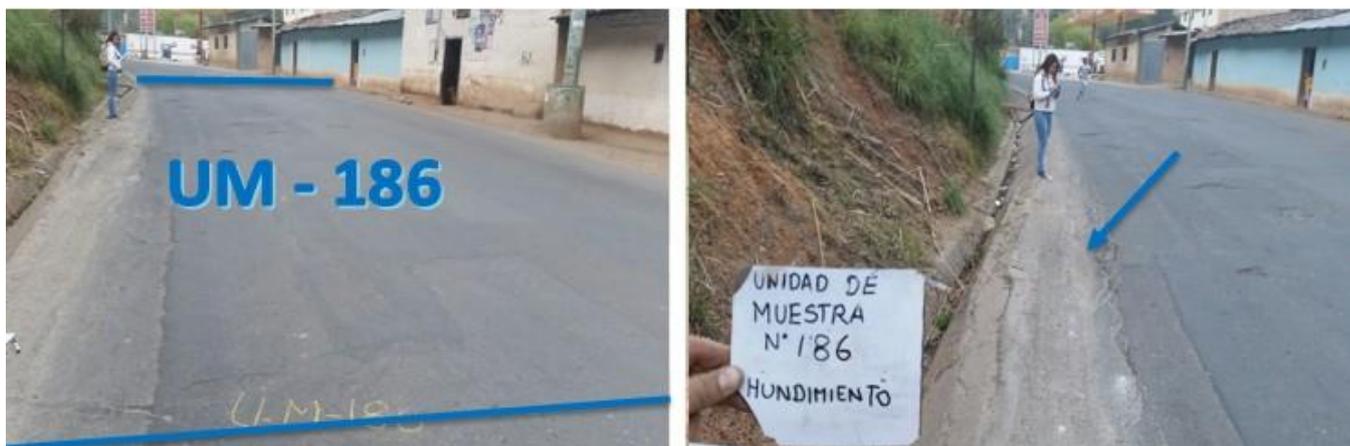
75). UNIDAD DE MUESTRA N° 186:

Foto N° 75. Unidad de Muestra N° 186: Dimensión – Falla en pavimento “Abultamientos y Hundimientos”

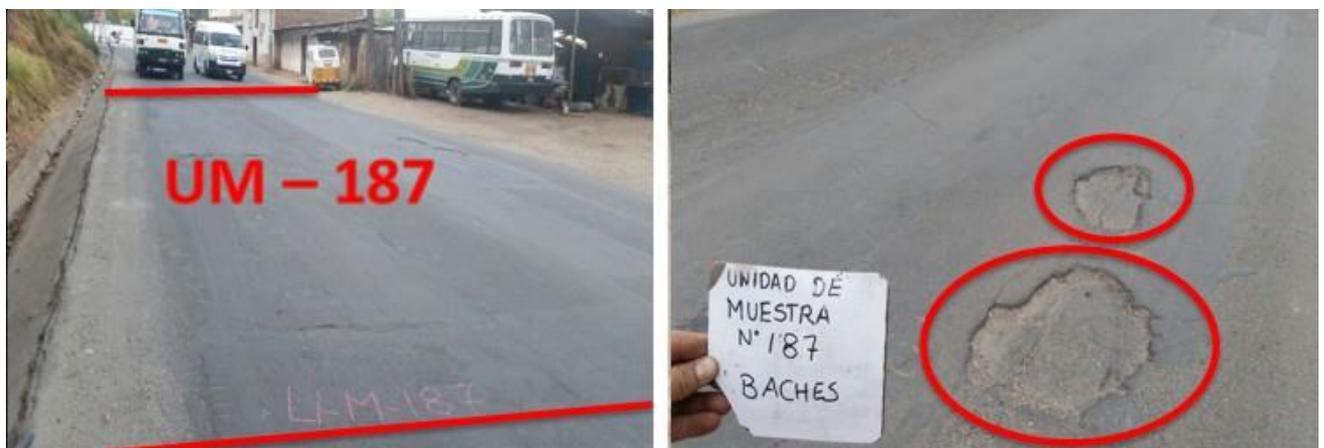
76). UNIDAD DE MUESTRA N° 187:

Foto N° 76. Unidad de Muestra N° 187: Dimensión – Falla en pavimento “Baches”

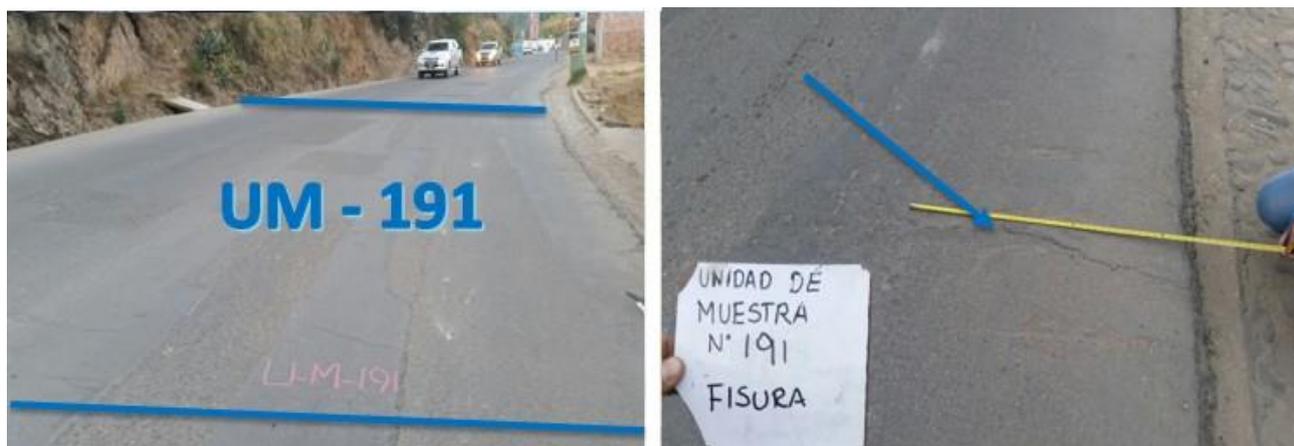
77). UNIDAD DE MUESTRA N° 191:

Foto N° 77. Unidad de Muestra N° 191: Dimensión – Falla en pavimento “Fisuras Longitudinales y Transversales”

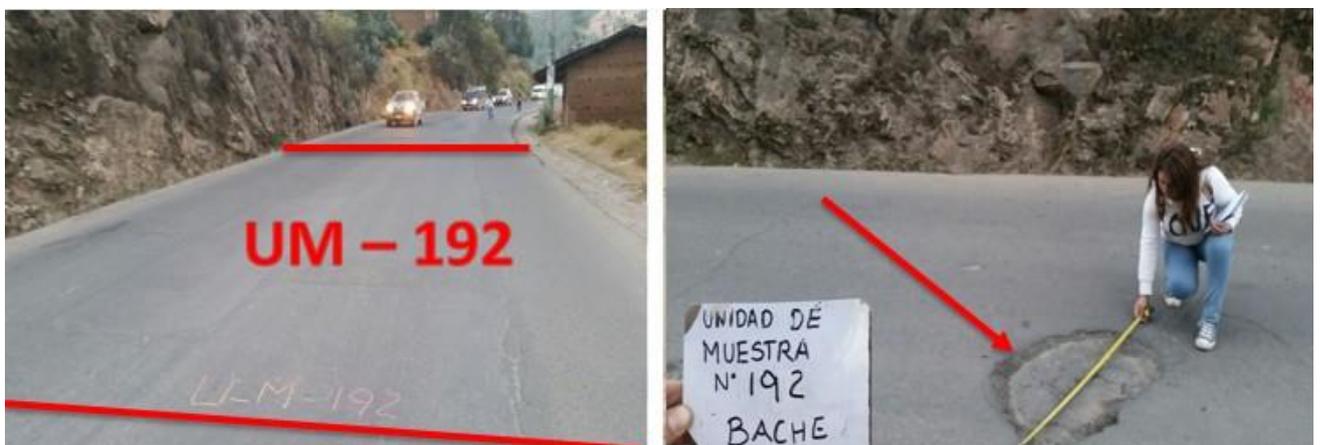
78). UNIDAD DE MUESTRA N° 192:

Foto N° 78. Unidad de Muestra N° 192: Dimensión – Falla en pavimento “Baches”
