UNIVERSIDAD NACIONAL DE CAJAMARCA

“EVALUACIÓN DEL PAVIMENTO FLEXIBLE EN LA AV. MARIO URTEAGA  
TRAMO ÓVALO EL INCA – PLAZUELA VÍCTOR RAÚL, UTILIZANDO LA  
METODOLOGÍA PCI”

TESIS PROFESIONAL

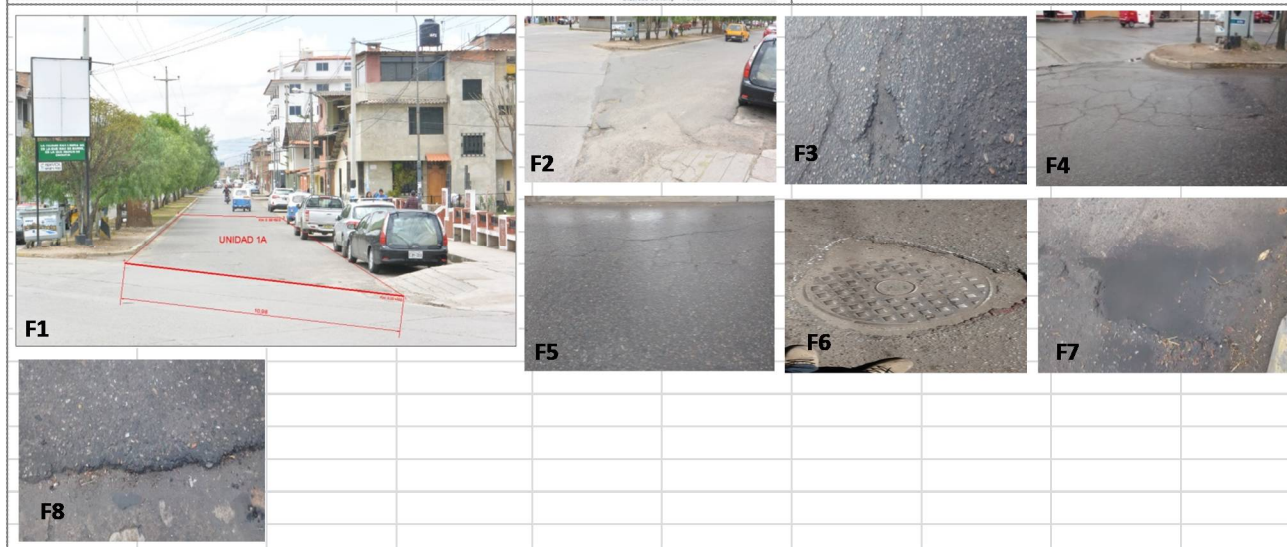
ZONA	ABCISA INICAL	UNIDAD DE MUESTREO
CARRIL A	774945.000	1A
CÓDIGO VÍA	ABCISA FINAL	AREA MUESTREO (m <sup>2</sup> )
	774971.255	203.900
INSPECCIONADO POR		FECHA
Luis Enrique Nureña Torres		jul-17

Daño	Severidad	Cantidades parciales					Total	Densidad (%)	Valor deducido
Agrietamiento bloque	media	67.260					67.260	32.99	30.00
Desnivel carril-berma	alta	38.300					38.300	18.78	22.00
Grietas long.	media	3.100	3.700				6.800	3.33	9.00
Parches	alta	0.297					0.297	0.15	7.00
Parches	baja	1.160	4.930				6.090	2.99	6.00
Huecos	alta				0.198		0.198	0.10	20.00
<b>NUMERO VALORES DEDUCIDOS &gt;2 (q):</b>		7					<b>TOTAL VALOR DEDUCIDO</b>		<b>94.00</b>
<b>VALOR DEDUCIDO MAS ALTO HDV</b>		30							
		m = 7.43							
Numero-(q)		Valores deducidos					Total	CDV	
1 - (6)	30.000	22.000	20.000	9.000	7.000	6.000	94	46	
2 - (5)	30.000	22.000	20.000	9.000	7.000	2	90	47	
3 - (4)	30.000	22.000	20.000	9.000	2		83	50	
4 - (3)	30.000	22.000	20.000	2			74	48	
5 - (2)	30.000	22.000	2				54	40	
6 - (1)	30.000	2					32	32	
							<b>MAXIMO CDV</b>		<b>50</b>
							<b>PCI = 100 - MAXIMO CDV</b>		<b>50</b>
<b>CALIFICACION PCI (INDICE CONDICIÓN DE PAVIMENTO)</b>							<b>UNIDAD</b>	<b>1A</b>	<b>REGULAR</b>

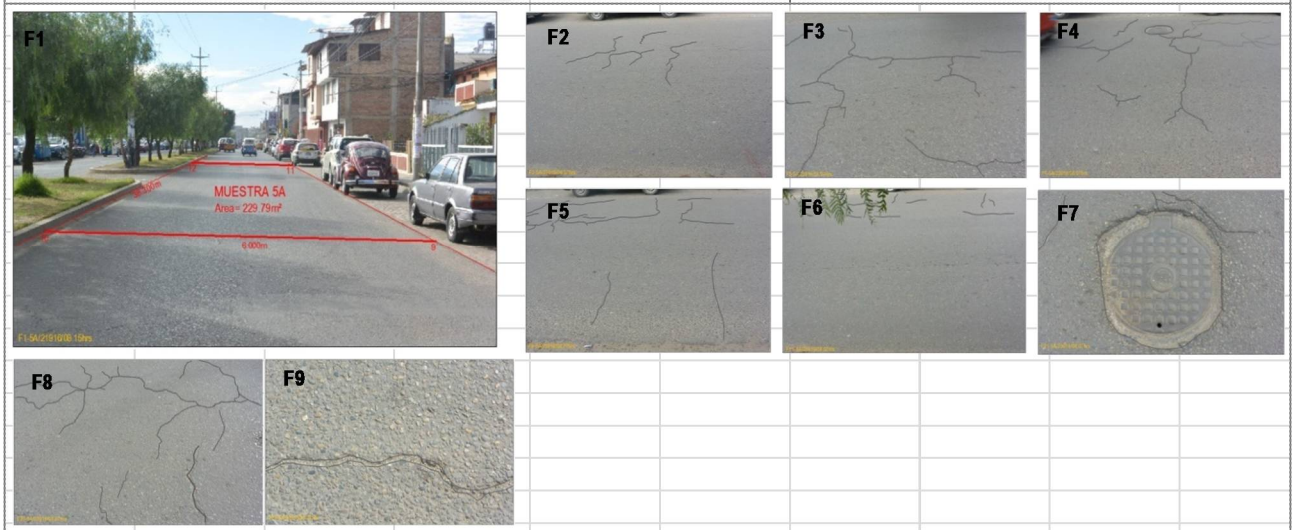
ZONA	ABCISA INICAL	UNIDAD DE MUESTREO
CARRIL A	775049.858	5A
CÓDIGO VÍA	ABCISA FINAL	AREA MUESTREO (m <sup>2</sup> )
	775076.060	229.790
INSPECCIONADO POR		FECHA
Luis E. Nureña Torres		jul-17

Daño	Severidad	Cantidades parciales					Total	Densidad (%)	Valor deducido
Agrieta bloque	media	1.61	6.52				8.13	3.54	9
snivel carril-berm	alta	38.30					38.30	16.67	21
Grieta long.transv	media	4.70	3.90	2.20	1.60	3.00	15.40	6.70	14
Grieta long.transv	baja	1.30	3.80	3.80	0.90		9.80	4.26	3
Parche	alta	0.32					0.32	0.14	8
Grieta parabólica	baja	4.65	3.40	2.80	1.70		12.55	5.46	20
<b>NUMERO VALORES DEDUCIDOS &gt;2 (q):</b>		8					<b>TOTAL VALOR DEDUCIDO</b>		<b>75</b>
<b>VALOR DEDUCIDO MAS ALTO HDV</b>		21							
		m= 8.26							
Numero-(q)	Valores deducidos					Total	CDV		
1 - (6)	21	20	14	9	8	3	75	35	
2 - (5)	21	20	14	9	8	2	74	41	
3 - (4)	21	20	14	9	2		66	36	
4 - (3)	21	20	14	2			57	36	
5 - (2)	21	20	2				43	32	
6 - (1)	21	2					23	23	
							<b>MAXIMO CDV</b>		<b>41</b>
							<b>PCI = 100 - MAXIMO CDV</b>		<b>59</b>
							<b>UNIDAD</b>		<b>5A</b>
							<b>BUENO</b>

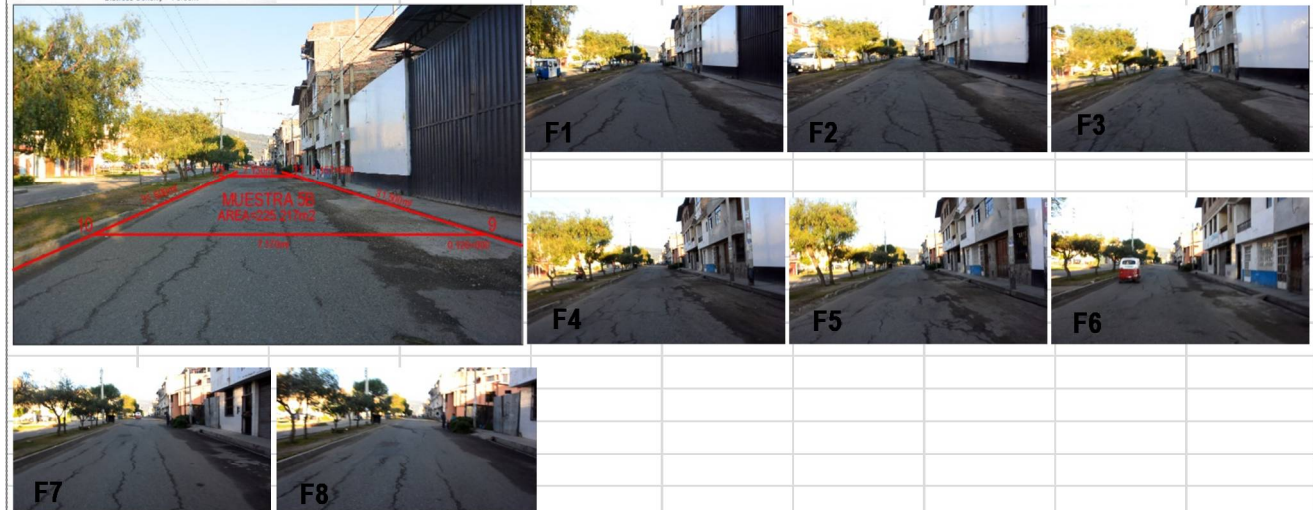
<b>ZONA</b>	<b>ABCISA INICIAL</b>	<b>UNIDAD DE MUESTREO</b>
<b>CARRIL B</b>	<b>775228.884</b>	<b>5B</b>
<b>CÓDIGO VÍA</b>	<b>ABCISA FINAL</b>	<b>AREA MUESTREO (m<sup>2</sup>)</b>
	<b>775207.305</b>	<b>225.217</b>
<b>INSPECCIONADO POR</b>		<b>FECHA</b>
<b>Luis Enrique Nureña Torres</b>		<b>jul-17</b>

Daño	Severidad	Cantidades parciales					Total	Densidad (%)	Valor deducido
Parches	alta	6.080	0.600	1.880	19.510	17.370	45.650	20.27	68.00
	media	0.210	2.58	1.51	1.74	8.280			
Piel cocodrilo	alta	1.560					10.860	4.82	
Grieta long.	alta	9.300	4.800	5.650	2.600	1.200	35.820	15.90	11.00

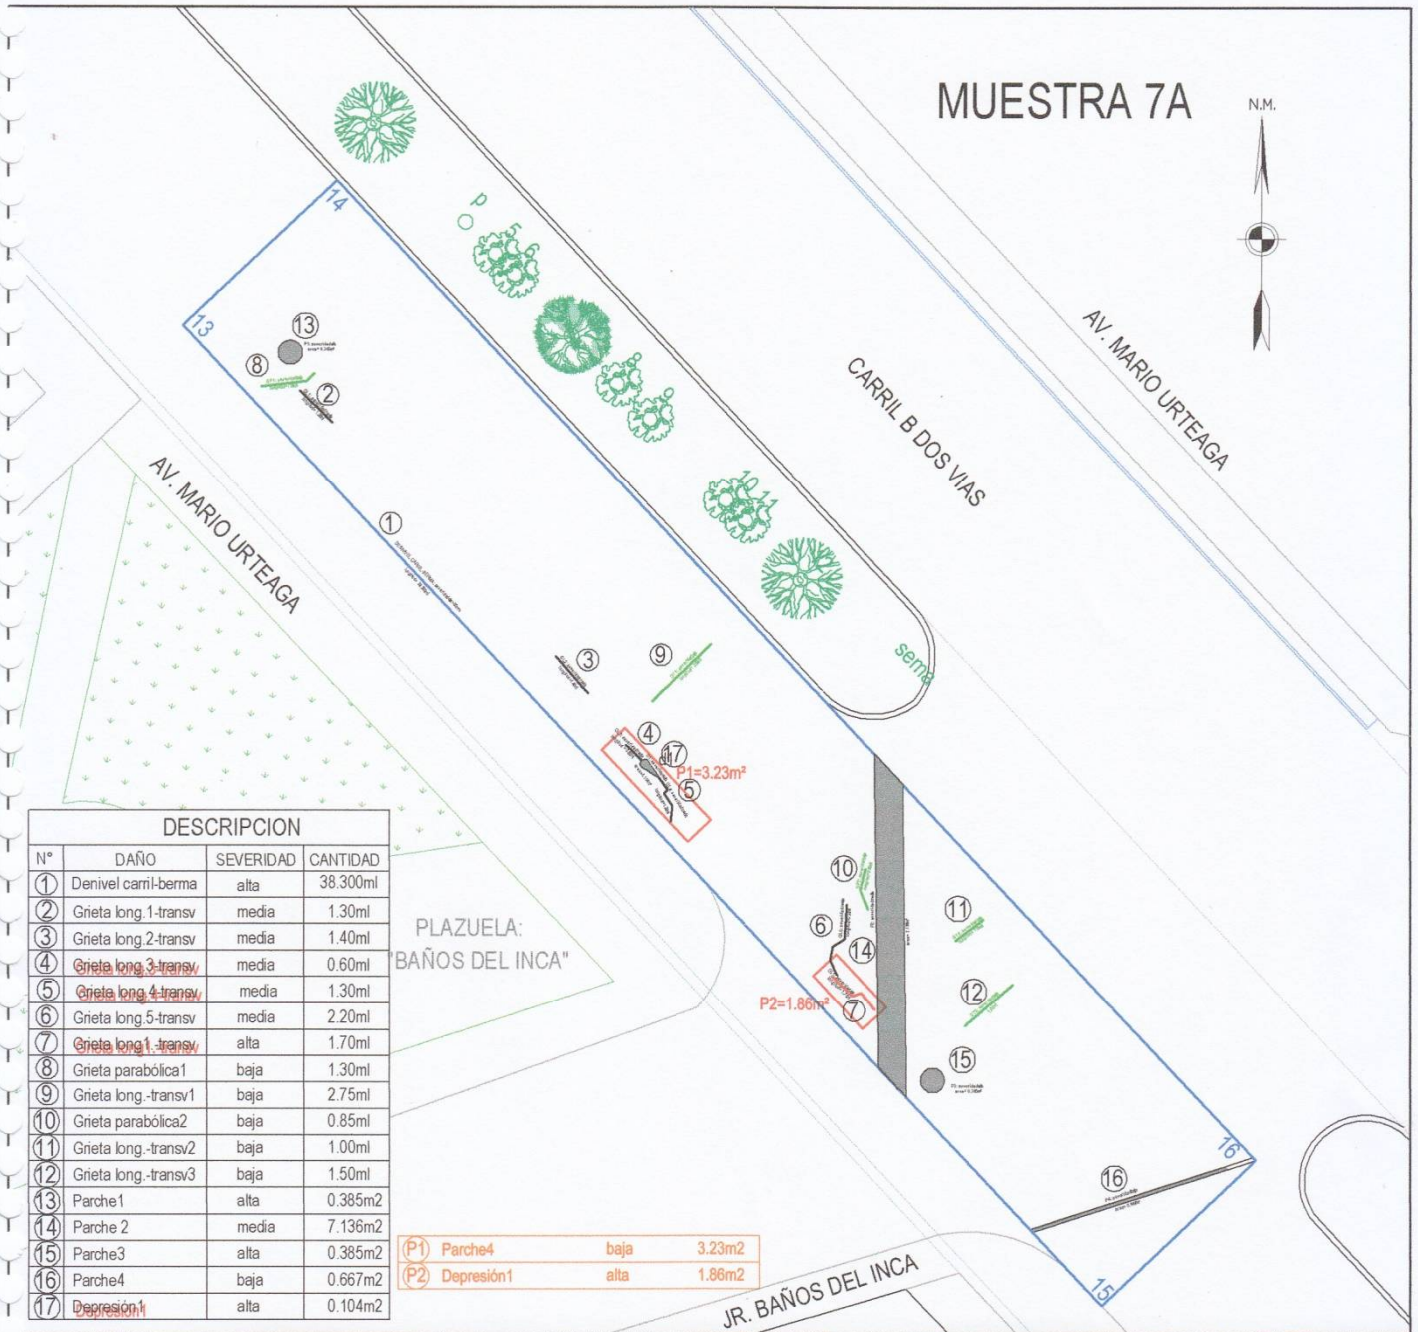
DESCRIPCION			
N°	DAÑO	SEVERIDAD	CANTIDAD
1	Derivel carril-berma	alta	38.300ml
2	Grieta long.1-transv	media	1.30ml
3	Grieta long.2-transv	media	1.40ml
4	Grieta long.3-transv	media	0.60ml
5	Grieta long.4-transv	media	1.30ml
6	Grieta long.5-transv	media	2.20ml
7	Grieta long.1-transv	alta	1.70ml
8	Grieta parabólica1	baja	1.30ml
9	Grieta long.-transv1	baja	2.75ml
10	Grieta parabólica2	baja	0.85ml
11	Grieta long.-transv2	baja	1.00ml
12	Grieta long.-transv3	baja	1.50ml
13	Parche 1	alta	0.385m2
14	Parche 2	media	7.136m2
15	Parche3	alta	0.385m2
16	Parche4	baja	0.667m2
17	Depresión1	alta	0.104m2

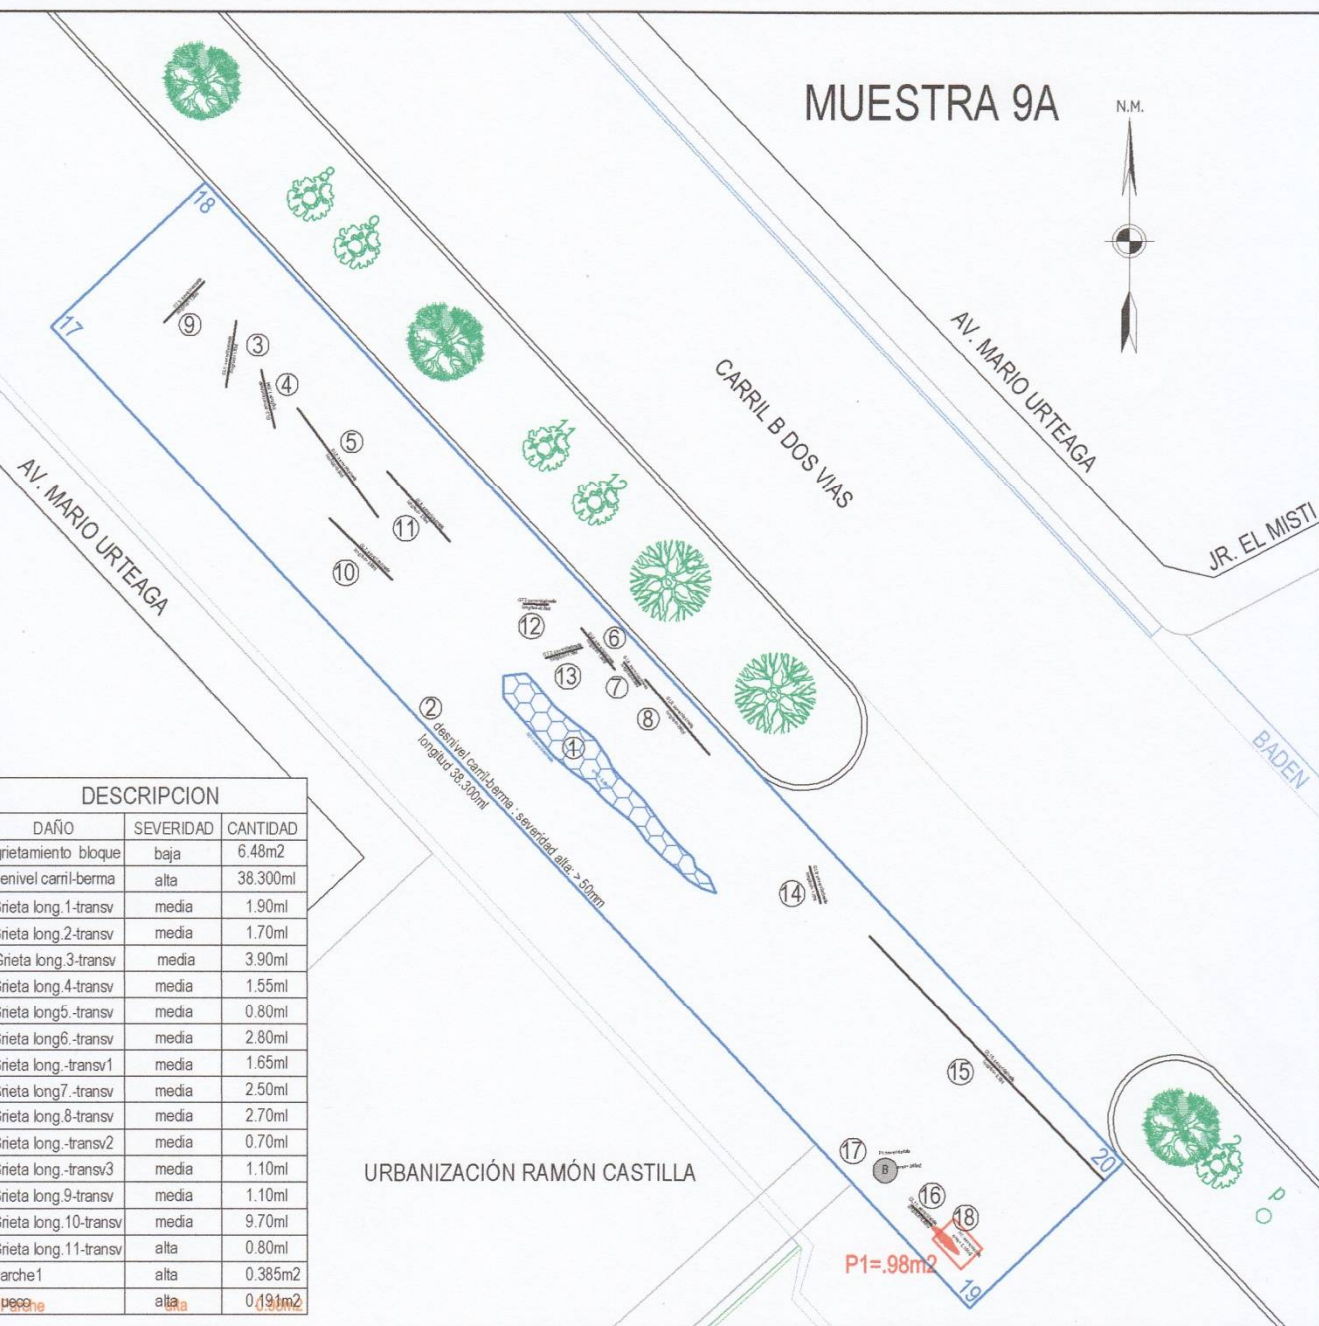
DESCRIPCION			
N°	DAÑO	SEVERIDAD	CANTIDAD
1	Agrietamiento bloque	baja	6.48m <sup>2</sup>
2	Denivel camil-berma	alta	38.300ml
3	Grieta long.1-transv	media	1.90ml
4	Grieta long.2-transv	media	1.70ml
5	Grieta long.3-transv	media	3.90ml
6	Grieta long.4-transv	media	1.55ml
7	Grieta long.5-transv	media	0.80ml
8	Grieta long.6-transv	media	2.80ml
9	Grieta long.-transv1	media	1.65ml
10	Grieta long.7-transv	media	2.50ml
11	Grieta long.8-transv	media	2.70ml
12	Grieta long.-transv2	media	0.70ml
13	Grieta long.-transv3	media	1.10ml
14	Grieta long.9-transv	media	1.10ml
15	Grieta long.10-transv	media	9.70ml
16	Grieta long.11-transv	alta	0.80ml
17	Parche1	alta	0.385m <sup>2</sup>
18	Hueco	alta	0.191m <sup>2</sup>

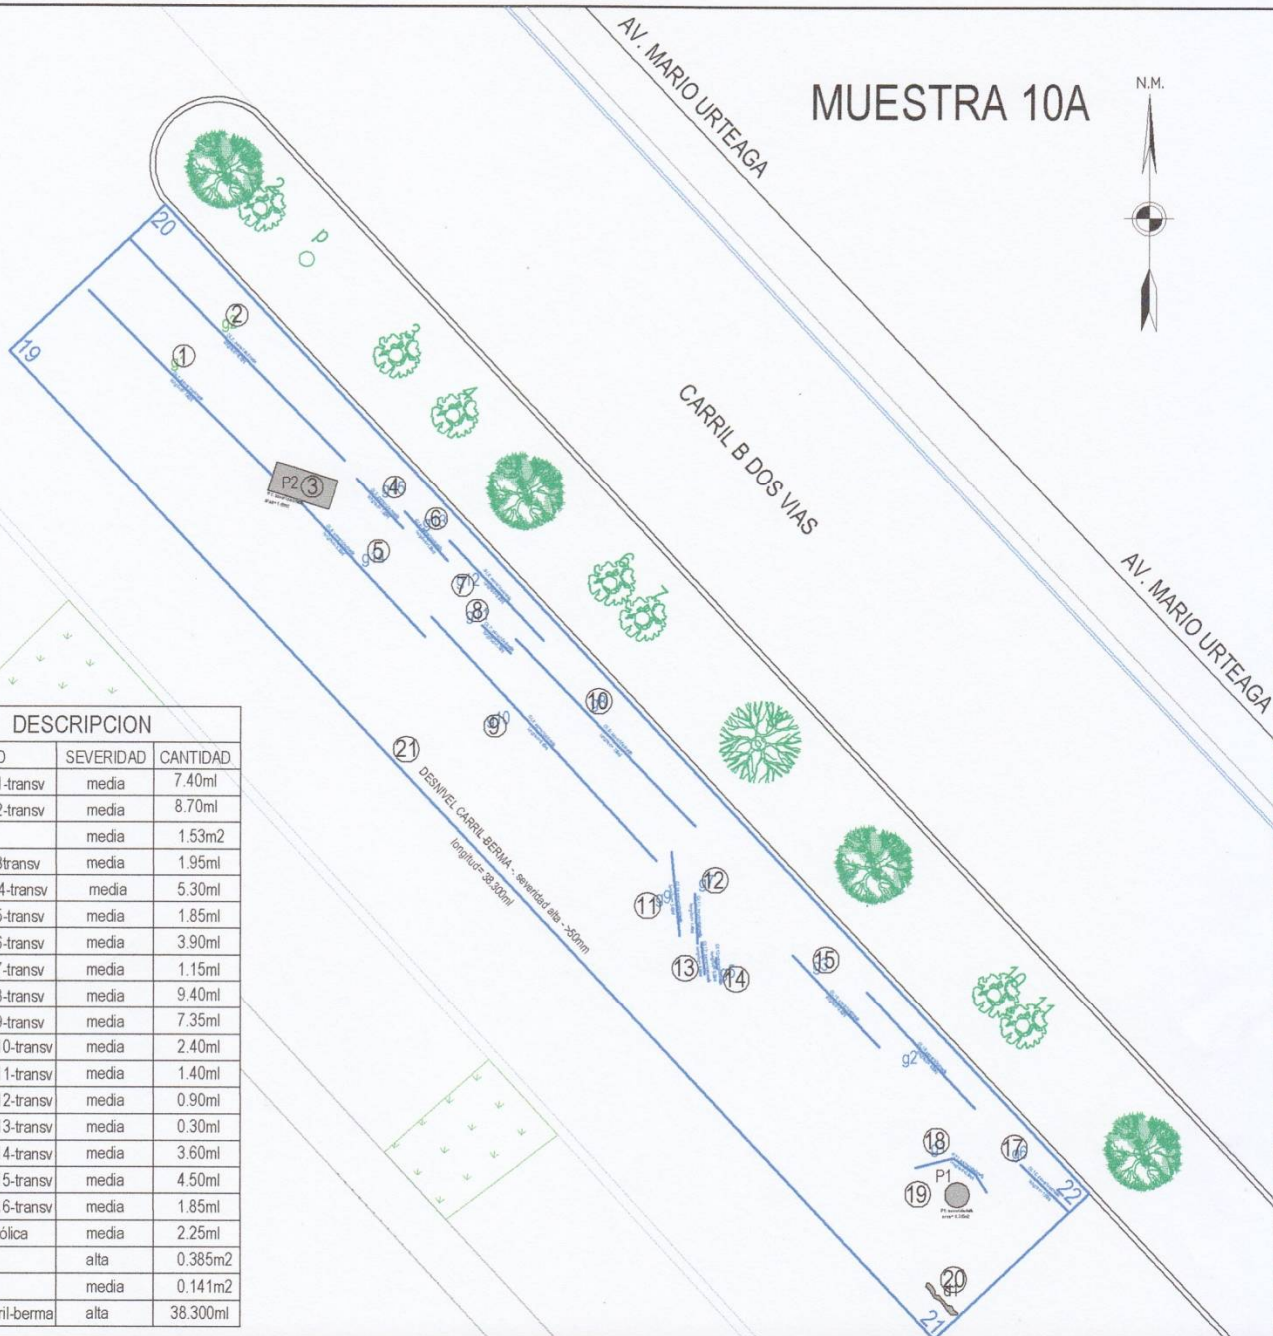
DESCRIPCION			
N°	DAÑO	SEVERIDAD	CANTIDAD
1	Grieta long.1-transv	media	7.40ml
2	Grieta long.2-transv	media	8.70ml
3	Parche	media	1.53m2
4	Grieta long.3-transv	media	1.95ml
5	Grieta long.4-transv	media	5.30ml
6	Grieta long.5-transv	media	1.85ml
7	Grieta long.6-transv	media	3.90ml
8	Grieta long.7-transv	media	1.15ml
9	Grieta long.8-transv	media	9.40ml
10	Grieta long.9-transv	media	7.35ml
11	Grieta long.10-transv	media	2.40ml
12	Grieta long.11-transv	media	1.40ml
13	Grieta long.12-transv	media	0.90ml
14	Grieta long.13-transv	media	0.30ml
15	Grieta long.14-transv	media	3.60ml
16	Grieta long.15-transv	media	4.50ml
17	Grieta long.16-transv	media	1.85ml
18	Grieta parabólica	media	2.25ml
19	Parche	alta	0.385m2
20	Depresión	media	0.141m2
21	Desnivel carril-berma	alta	38.300ml

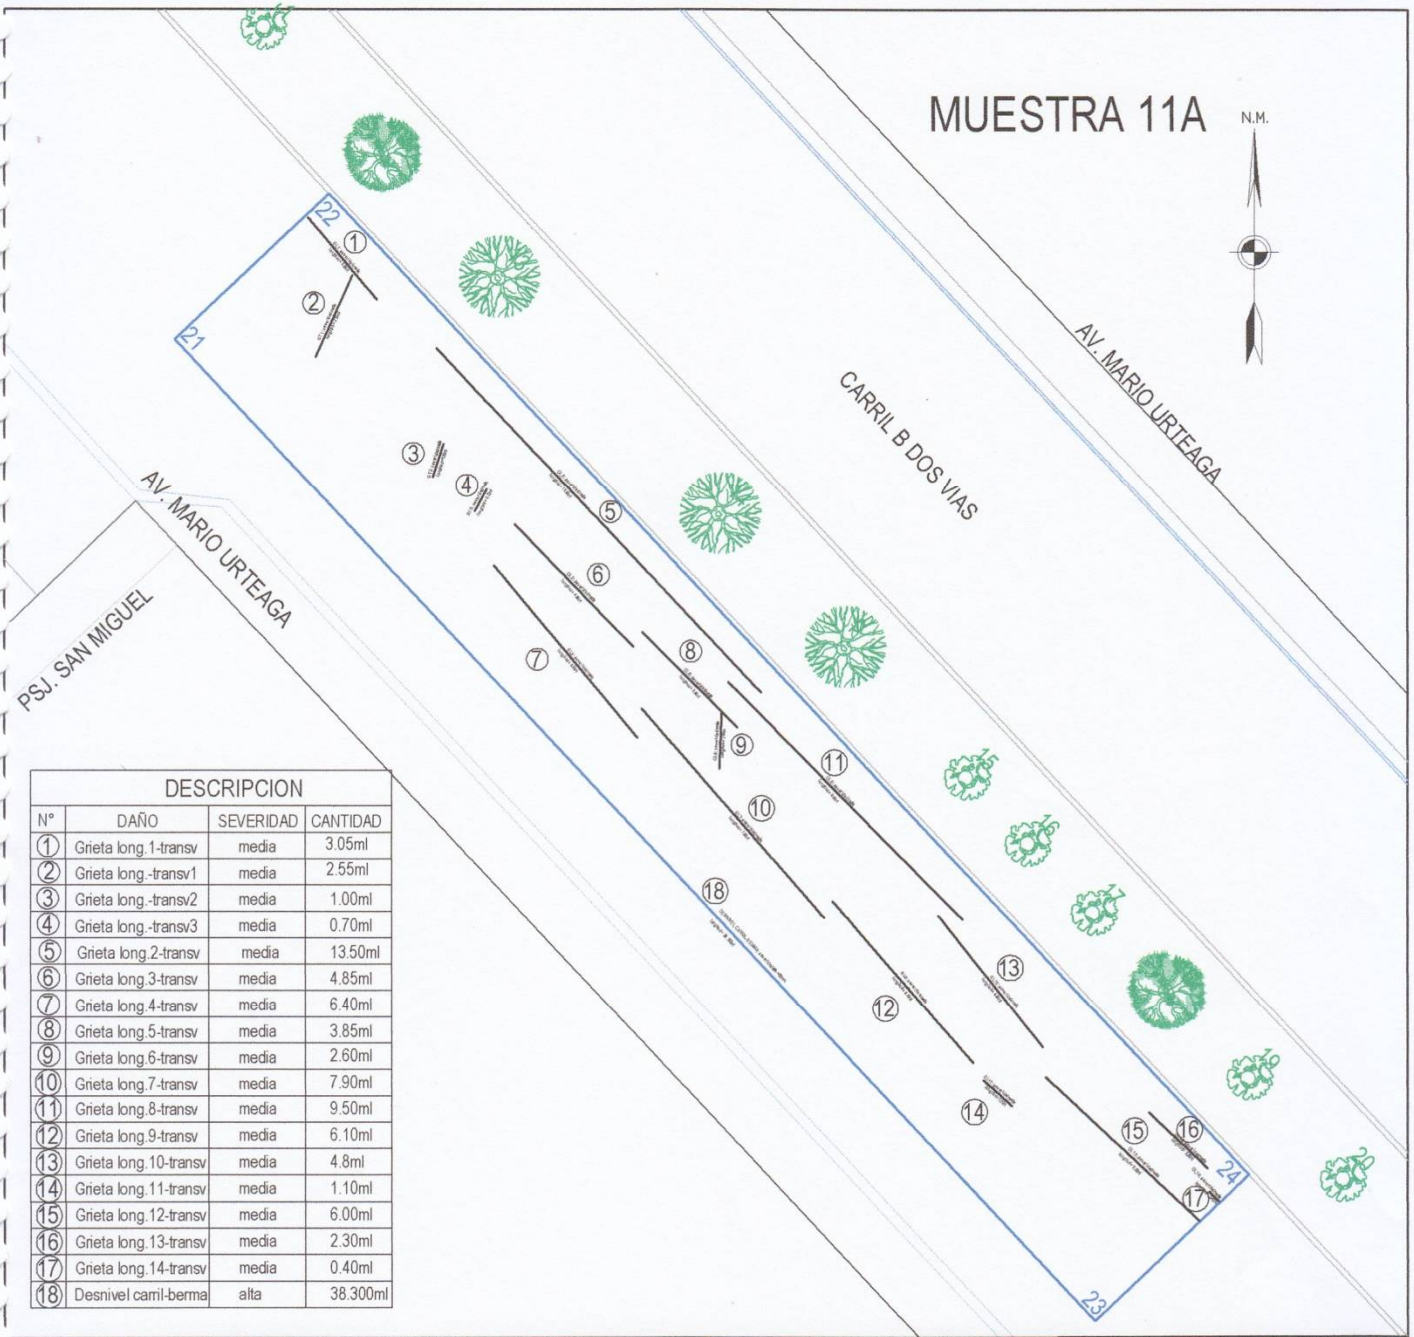
DESCRIPCION			
N°	DAÑO	SEVERIDAD	CANTIDAD
1	Grieta long.-transv	media	3.05ml
2	Grieta long.-transv1	media	2.55ml
3	Grieta long.-transv2	media	1.00ml
4	Grieta long.-transv3	media	0.70ml
5	Grieta long.2-transv	media	13.50ml
6	Grieta long.3-transv	media	4.85ml
7	Grieta long.4-transv	media	6.40ml
8	Grieta long.5-transv	media	3.85ml
9	Grieta long.6-transv	media	2.60ml
10	Grieta long.7-transv	media	7.90ml
11	Grieta long.8-transv	media	9.50ml
12	Grieta long.9-transv	media	6.10ml
13	Grieta long.10-transv	media	4.8ml
14	Grieta long.11-transv	media	1.10ml
15	Grieta long.12-transv	media	6.00ml
16	Grieta long.13-transv	media	2.30ml
17	Grieta long.14-transv	media	0.40ml
18	Desnivel camil-berma	alta	38.300ml

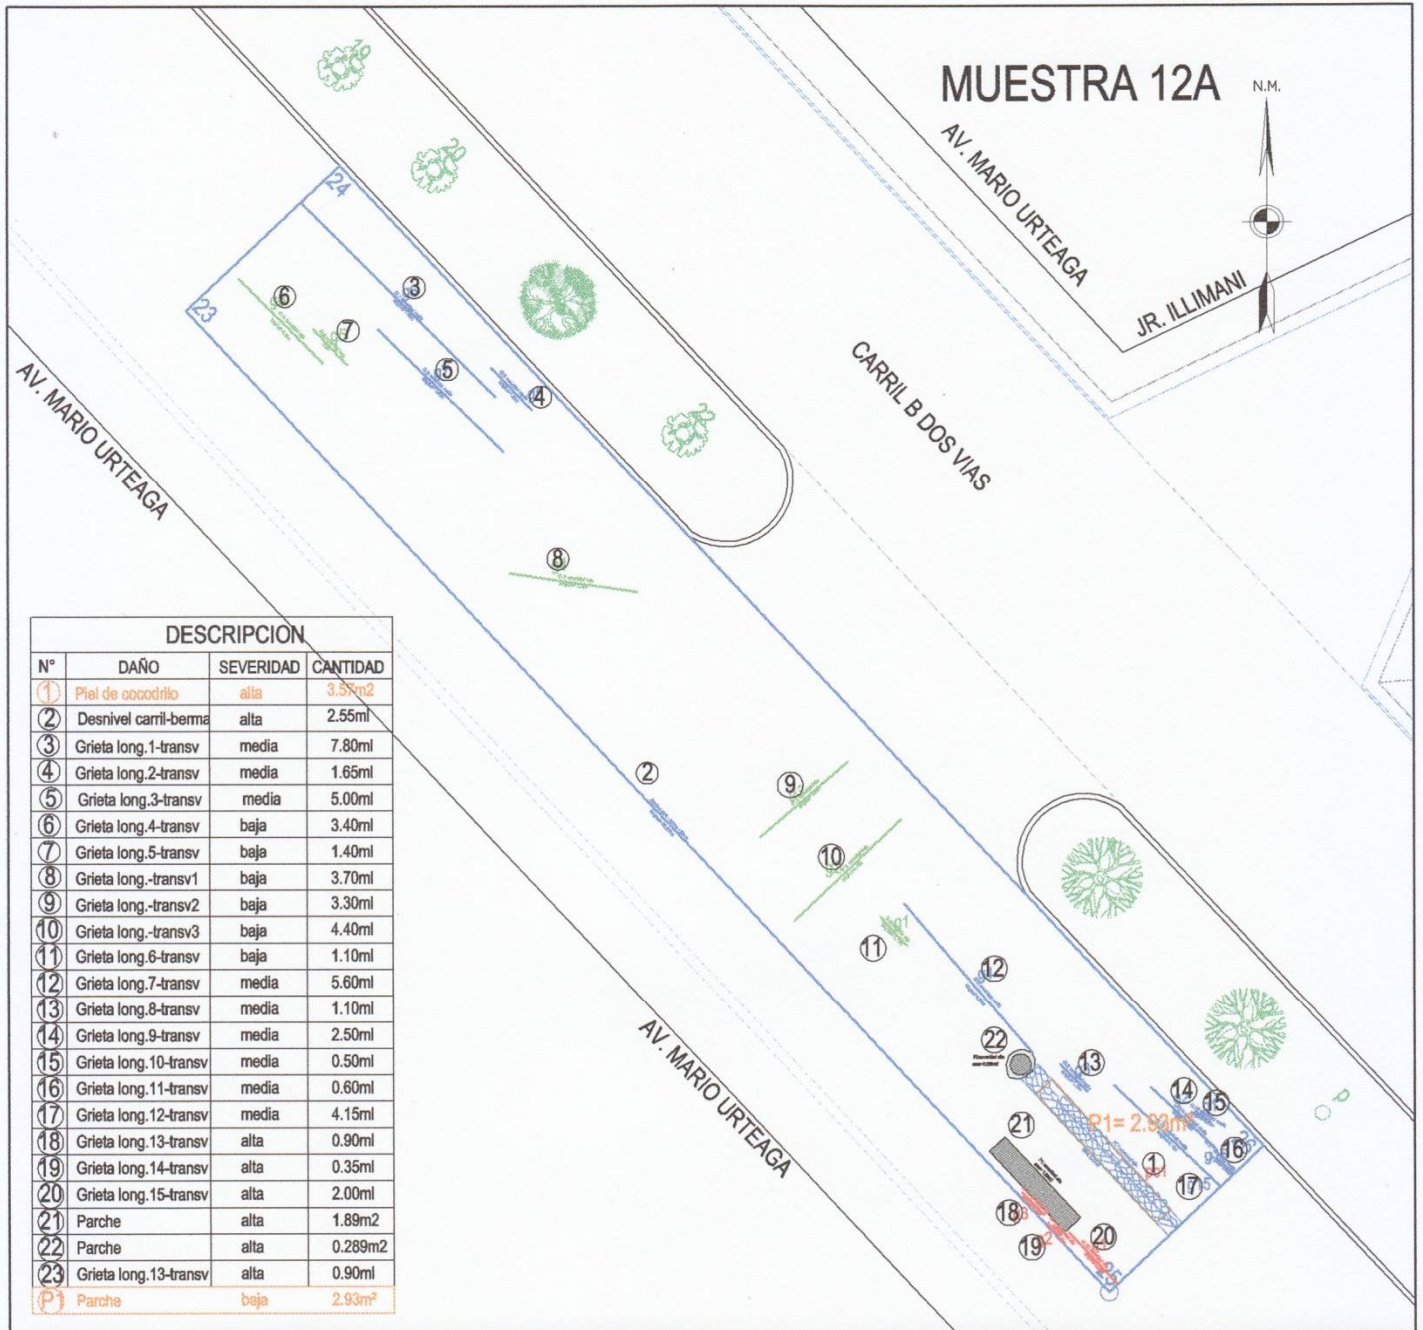
DESCRIPCION			
N°	DAÑO	SEVERIDAD	CANTIDAD
①	Piel de cocodrilo	alta	3.58m <sup>2</sup>
②	Desnivel carril-berma	alta	2.55ml
③	Grieta long.1-transv	media	7.80ml
④	Grieta long.2-transv	media	1.65ml
⑤	Grieta long.3-transv	media	5.00ml
⑥	Grieta long.4-transv	baja	3.40ml
⑦	Grieta long.5-transv	baja	1.40ml
⑧	Grieta long.-transv1	baja	3.70ml
⑨	Grieta long.-transv2	baja	3.30ml
⑩	Grieta long.-transv3	baja	4.40ml
⑪	Grieta long.6-transv	baja	1.10ml
⑫	Grieta long.7-transv	media	5.60ml
⑬	Grieta long.8-transv	media	1.10ml
⑭	Grieta long.9-transv	media	2.50ml
⑮	Grieta long.10-transv	media	0.50ml
⑯	Grieta long.11-transv	media	0.60ml
⑰	Grieta long.12-transv	media	4.15ml
⑱	Grieta long.13-transv	alta	0.90ml
⑲	Grieta long.14-transv	alta	0.35ml
⑳	Grieta long.15-transv	alta	2.00ml
㉑	Parche	alta	1.89m <sup>2</sup>
㉒	Parche	alta	0.289m <sup>2</sup>
㉓	Grieta long.13-transv	alta	0.90ml
P1	Parche	baja	2.93m <sup>2</sup>

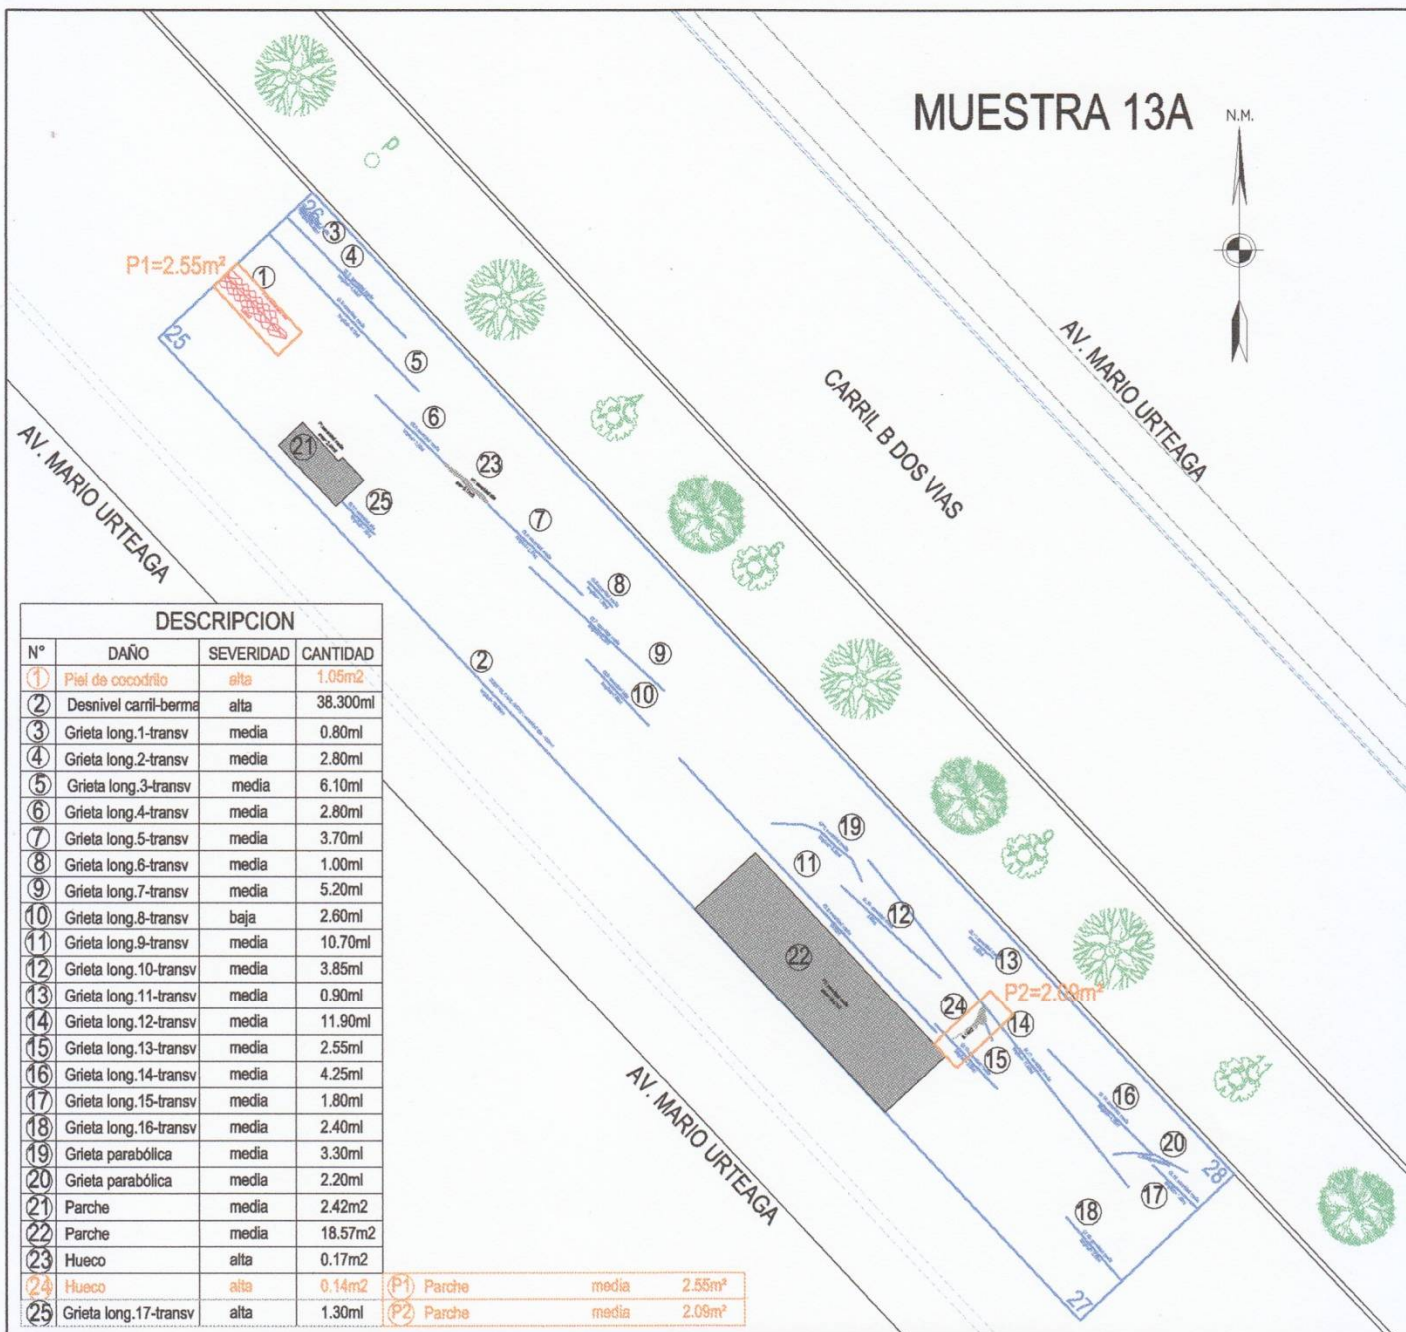
DESCRIPCION			
N°	DAÑO	SEVERIDAD	CANTIDAD
1	Piel de cocodrilo	alta	1.05m <sup>2</sup>
2	Desnivel carril-berma	alta	38.300ml
3	Grieta long.1-transv	media	0.80ml
4	Grieta long.2-transv	media	2.80ml
5	Grieta long.3-transv	media	6.10ml
6	Grieta long.4-transv	media	2.80ml
7	Grieta long.5-transv	media	3.70ml
8	Grieta long.6-transv	media	1.00ml
9	Grieta long.7-transv	media	5.20ml
10	Grieta long.8-transv	baja	2.60ml
11	Grieta long.9-transv	media	10.70ml
12	Grieta long.10-transv	media	3.85ml
13	Grieta long.11-transv	media	0.90ml
14	Grieta long.12-transv	media	11.90ml
15	Grieta long.13-transv	media	2.55ml
16	Grieta long.14-transv	media	4.25ml
17	Grieta long.15-transv	media	1.80ml
18	Grieta long.16-transv	media	2.40ml
19	Grieta parabólica	media	3.30ml
20	Grieta parabólica	media	2.20ml
21	Parche	media	2.42m <sup>2</sup>
22	Parche	media	18.57m <sup>2</sup>
23	Hueco	alta	0.17m <sup>2</sup>
24	Hueco	alta	0.14m <sup>2</sup>
25	Grieta long.17-transv	alta	1.30ml

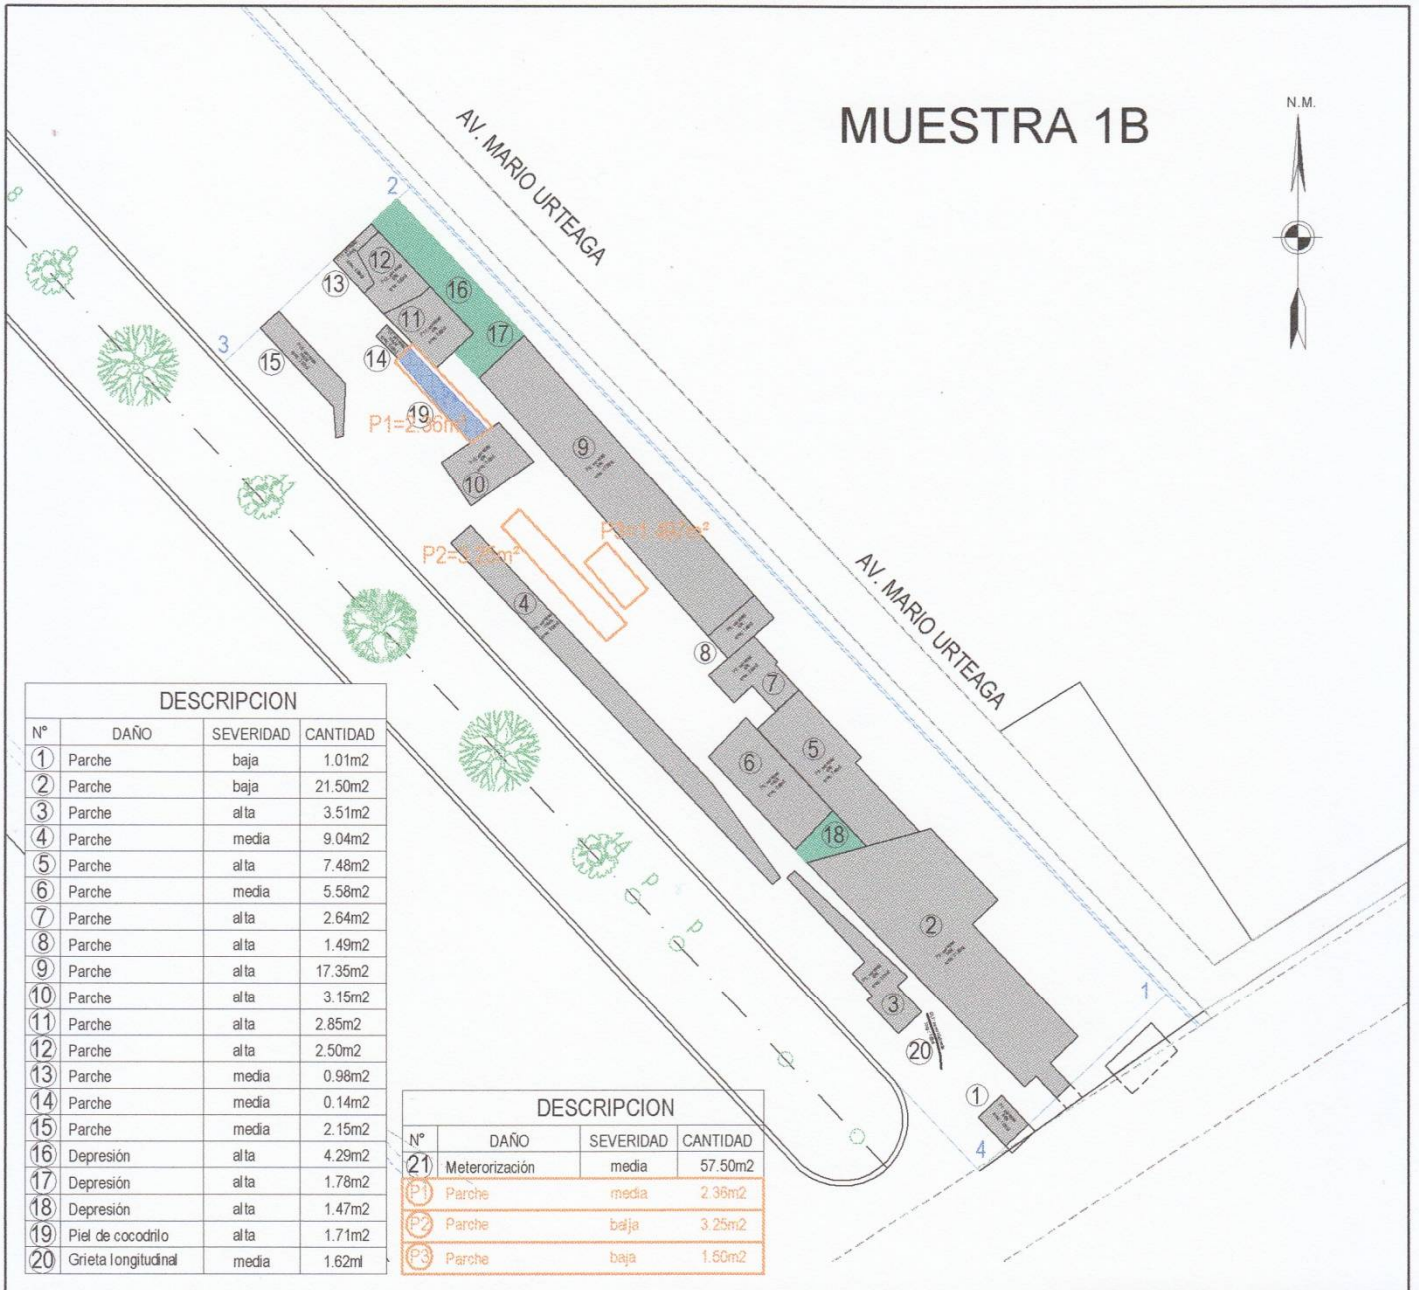
DESCRIPCION			
N°	DAÑO	SEVERIDAD	CANTIDAD
1	Parche	baja	1.01m <sup>2</sup>
2	Parche	baja	21.50m <sup>2</sup>
3	Parche	alta	3.51m <sup>2</sup>
4	Parche	media	9.04m <sup>2</sup>
5	Parche	alta	7.48m <sup>2</sup>
6	Parche	media	5.58m <sup>2</sup>
7	Parche	alta	2.64m <sup>2</sup>
8	Parche	alta	1.49m <sup>2</sup>
9	Parche	alta	17.35m <sup>2</sup>
10	Parche	alta	3.15m <sup>2</sup>
11	Parche	alta	2.85m <sup>2</sup>
12	Parche	alta	2.50m <sup>2</sup>
13	Parche	media	0.98m <sup>2</sup>
14	Parche	media	0.14m <sup>2</sup>
15	Parche	media	2.15m <sup>2</sup>
16	Depresión	alta	4.29m <sup>2</sup>
17	Depresión	alta	1.78m <sup>2</sup>
18	Depresión	alta	1.47m <sup>2</sup>
19	Piel de cocodrilo	alta	1.71m <sup>2</sup>
20	Grieta longitudinal	media	1.62m <sup>2</sup>

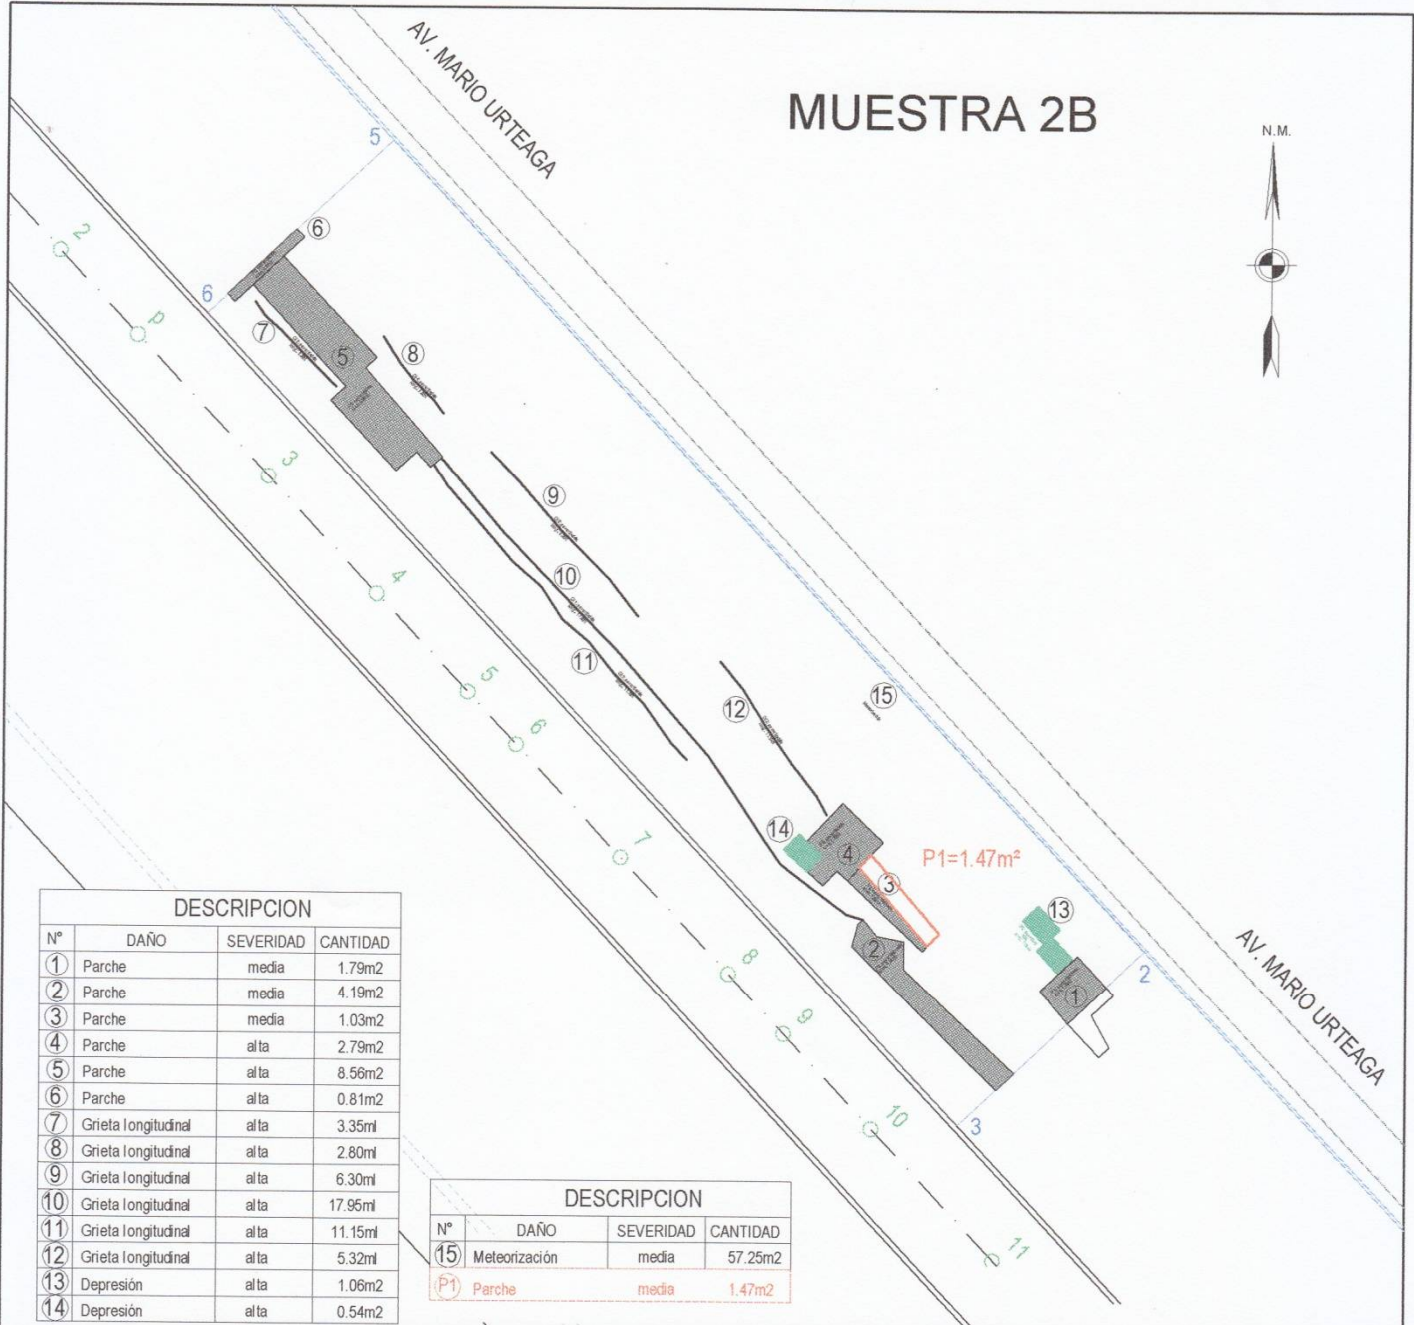
DESCRIPCION			
N°	DAÑO	SEVERIDAD	CANTIDAD
1	Parche	media	1.79m2
2	Parche	media	4.19m2
3	Parche	media	1.03m2
4	Parche	alta	2.79m2
5	Parche	alta	8.56m2
6	Parche	alta	0.81m2
7	Grieta longitudinal	alta	3.35ml
8	Grieta longitudinal	alta	2.80ml
9	Grieta longitudinal	alta	6.30ml
10	Grieta longitudinal	alta	17.95ml
11	Grieta longitudinal	alta	11.15ml
12	Grieta longitudinal	alta	5.32ml
13	Depresión	alta	1.06m2
14	Depresión	alta	0.54m2

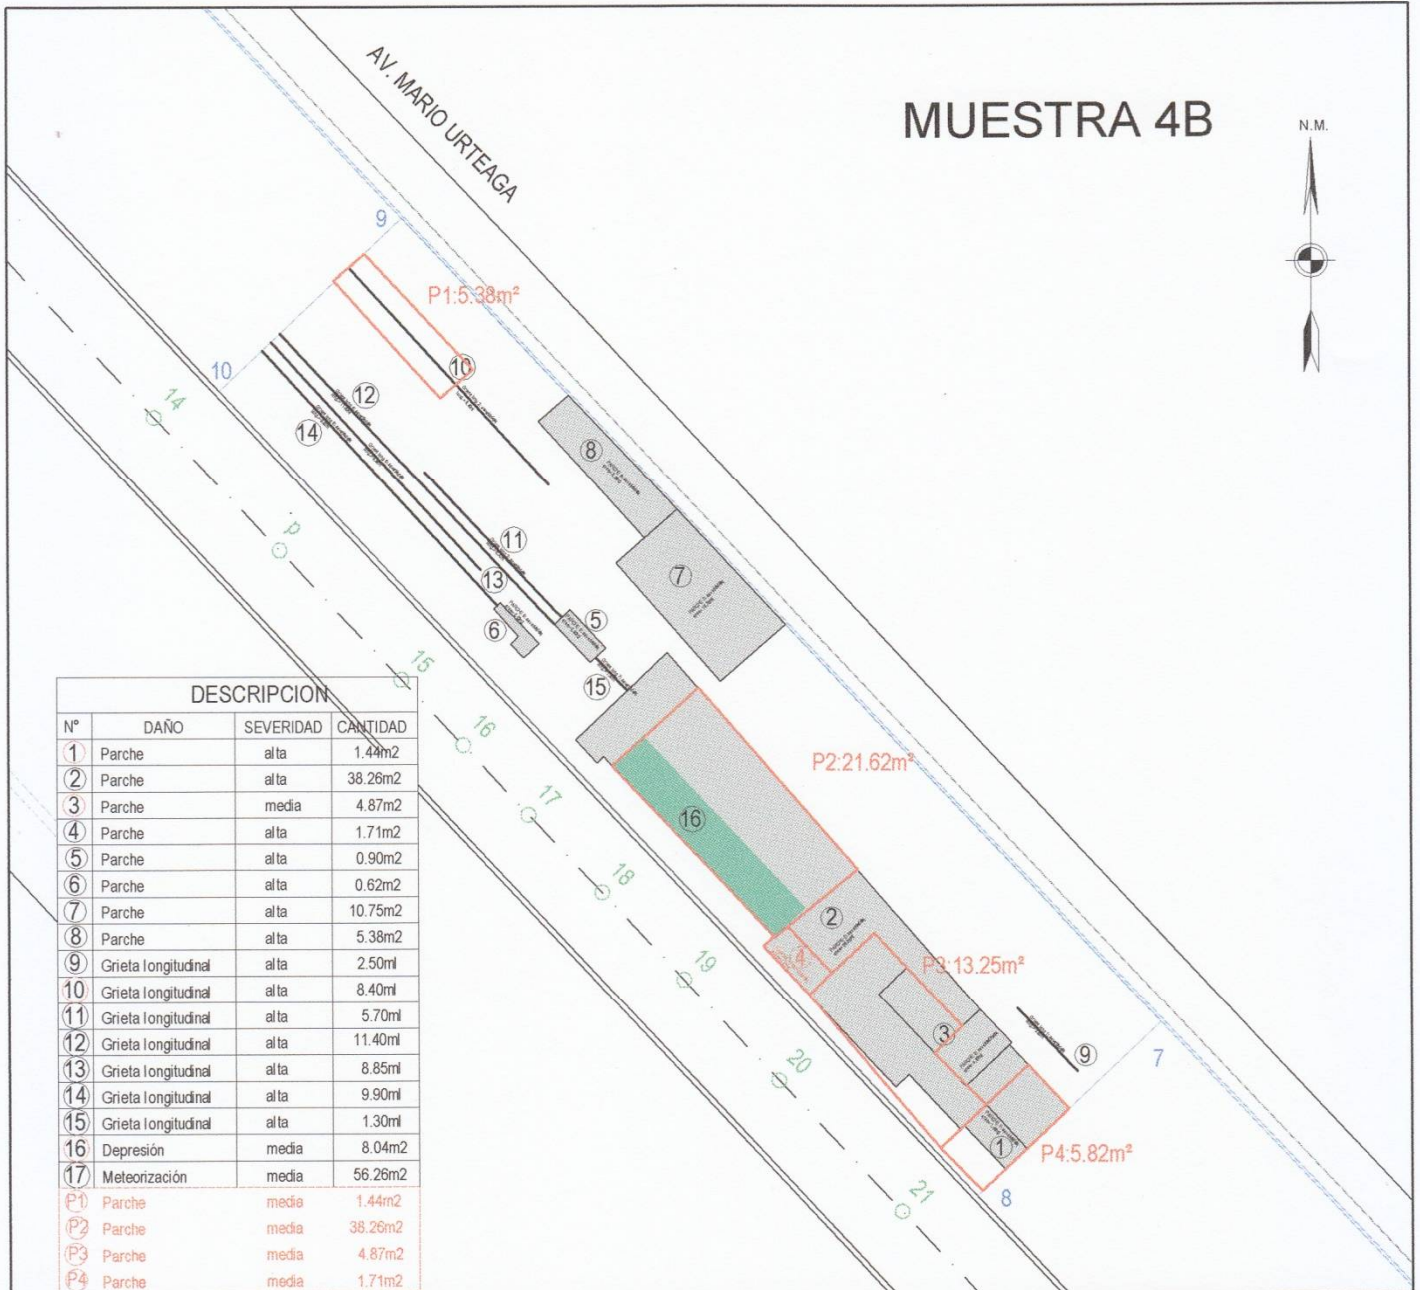
DESCRIPCION			
N°	DAÑO	SEVERIDAD	CANTIDAD
1	Parche	alta	1.44m2
2	Parche	alta	38.26m2
3	Parche	media	4.87m2
4	Parche	alta	1.71m2
5	Parche	alta	0.90m2
6	Parche	alta	0.62m2
7	Parche	alta	10.75m2
8	Parche	alta	5.38m2
9	Grieta longitudinal	alta	2.50ml
10	Grieta longitudinal	alta	8.40ml
11	Grieta longitudinal	alta	5.70ml
12	Grieta longitudinal	alta	11.40ml
13	Grieta longitudinal	alta	8.85ml
14	Grieta longitudinal	alta	9.90ml
15	Grieta longitudinal	alta	1.30ml
16	Depresión	media	8.04m2
17	Meteorización	media	56.26m2
P1	Parche	media	1.44m2
P2	Parche	media	38.26m2
P3	Parche	media	4.87m2
P4	Parche	media	1.71m2
