UNIVERSIDAD NACIONAL DE CAJAMARCA

“EVALUACIÓN DEL PAVIMENTO FLEXIBLE EN LA AV. MARIO URTEAGA  
TRAMO ÓVALO EL INCA – PLAZUELA VÍCTOR RAÚL, UTILIZANDO LA  
METODOLOGÍA PCI”

TESIS PROFESIONAL

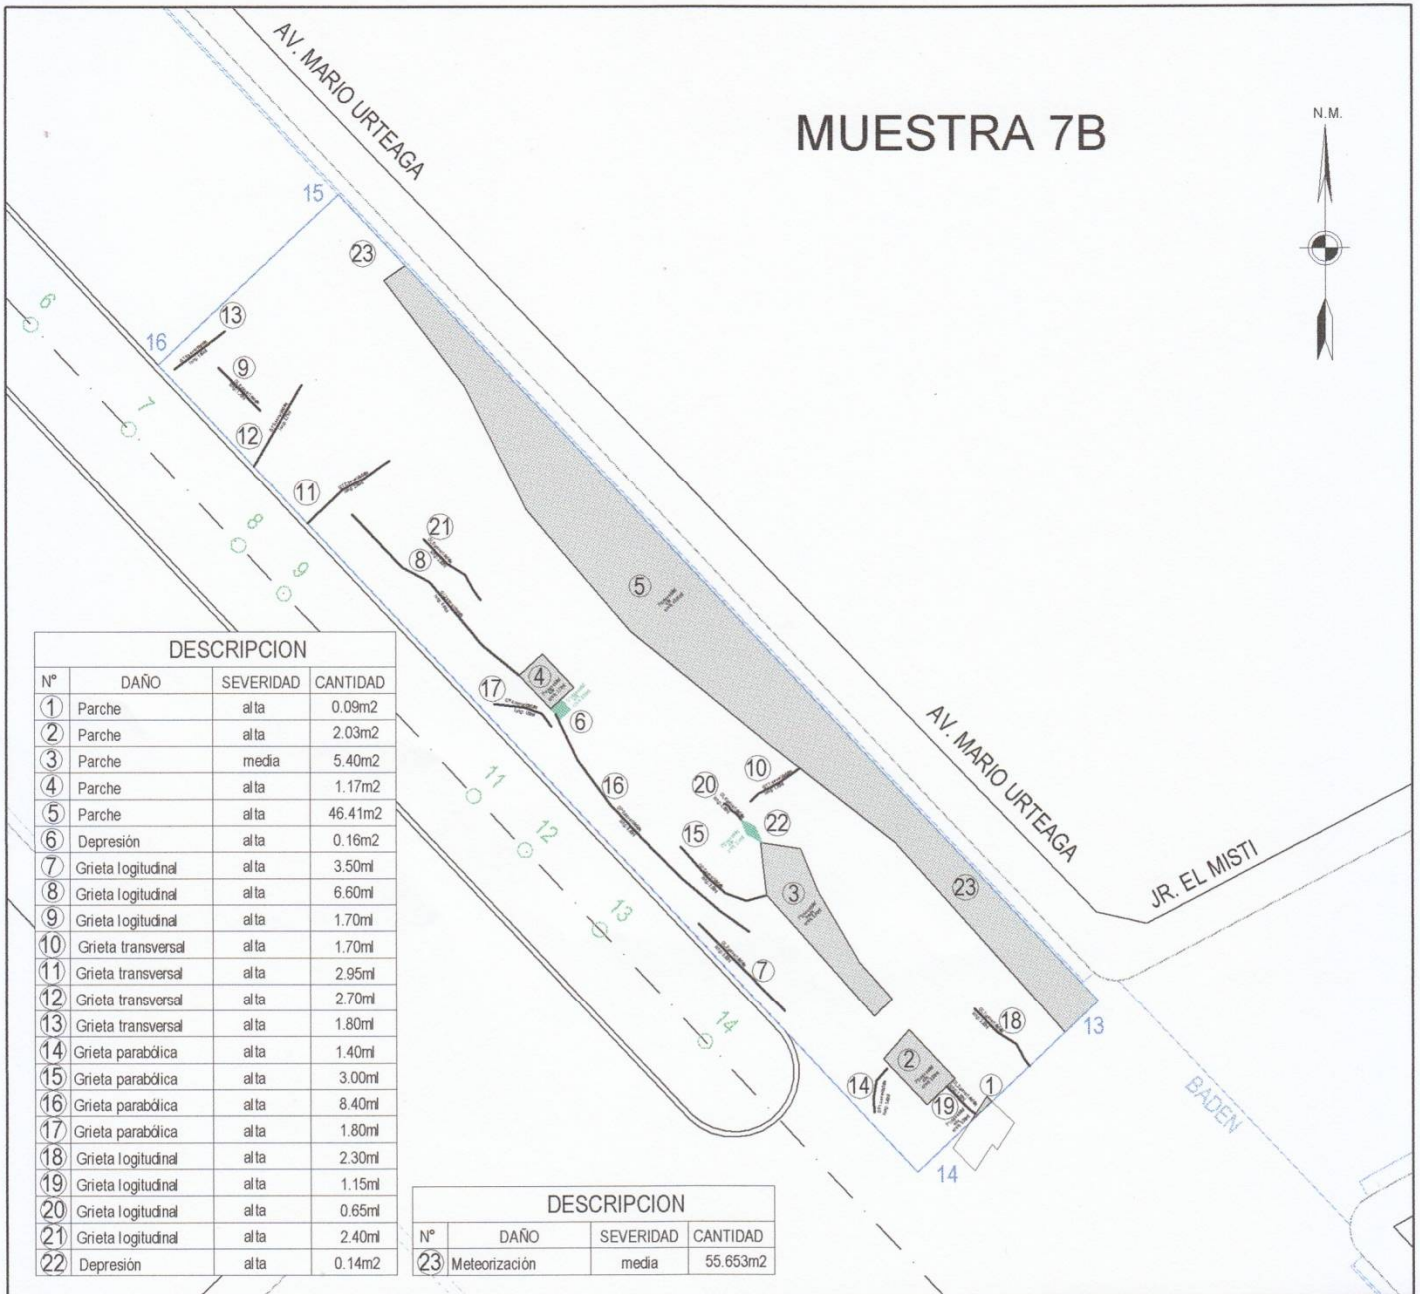
DESCRIPCION			
N°	DAÑO	SEVERIDAD	CANTIDAD
1	Parche	alta	0.09m <sup>2</sup>
2	Parche	alta	2.03m <sup>2</sup>
3	Parche	media	5.40m <sup>2</sup>
4	Parche	alta	1.17m <sup>2</sup>
5	Parche	alta	46.41m <sup>2</sup>
6	Depresión	alta	0.16m <sup>2</sup>
7	Grieta logitudinal	alta	3.50ml
8	Grieta logitudinal	alta	6.60ml
9	Grieta logitudinal	alta	1.70ml
10	Grieta transversal	alta	1.70ml
11	Grieta transversal	alta	2.95ml
12	Grieta transversal	alta	2.70ml
13	Grieta transversal	alta	1.80ml
14	Grieta parabólica	alta	1.40ml
15	Grieta parabólica	alta	3.00ml
16	Grieta parabólica	alta	8.40ml
17	Grieta parabólica	alta	1.80ml
18	Grieta logitudinal	alta	2.30ml
19	Grieta logitudinal	alta	1.15ml
20	Grieta logitudinal	alta	0.65ml
21	Grieta logitudinal	alta	2.40ml
22	Depresión	alta	0.14m <sup>2</sup>

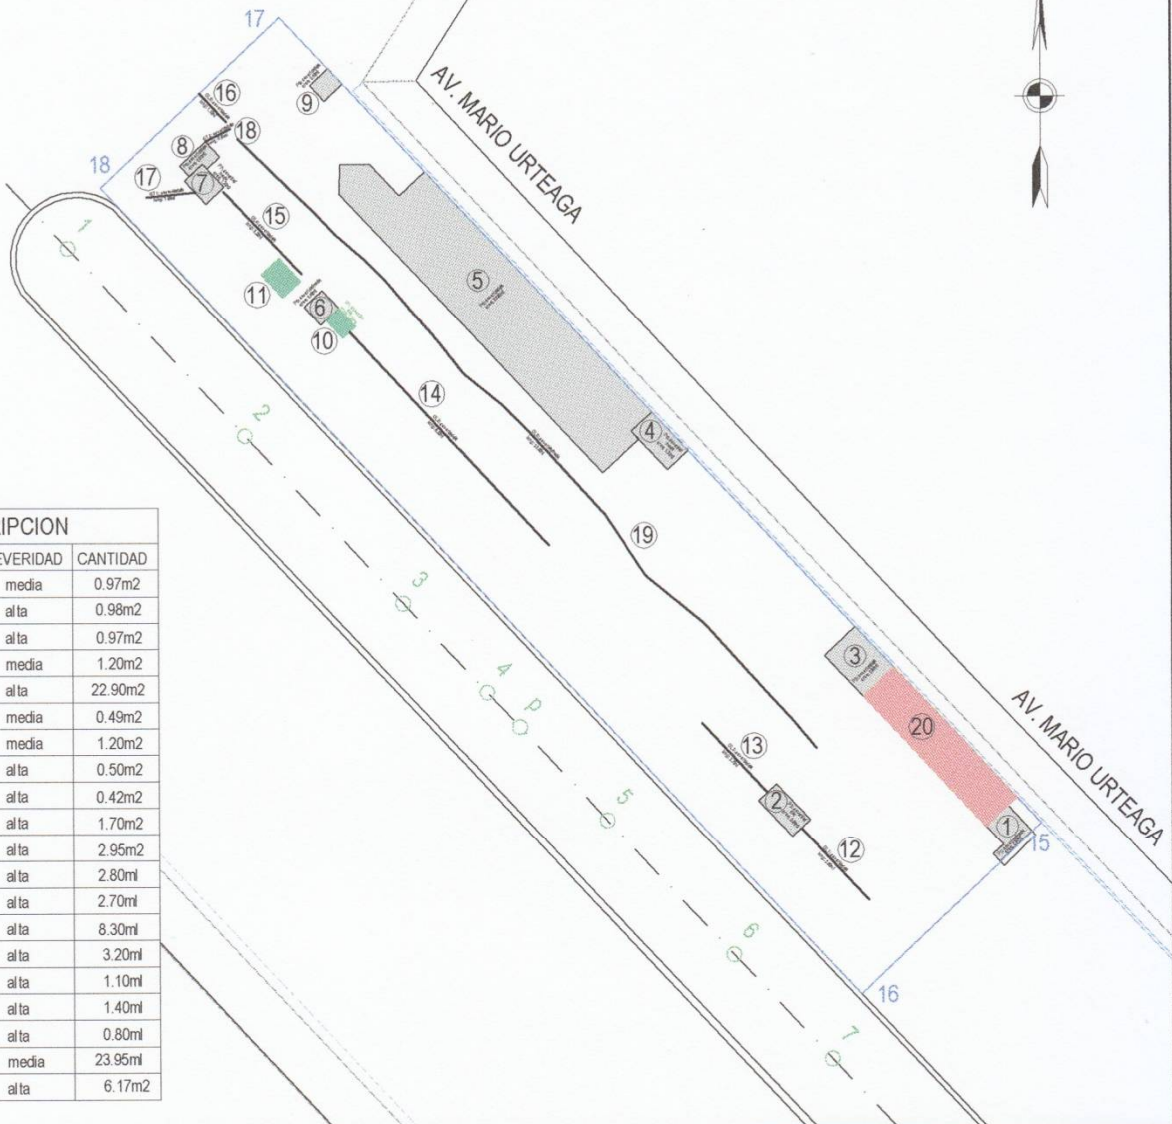
DESCRIPCION			
N°	DAÑO	SEVERIDAD	CANTIDAD
1	Parche	media	0.97m2
2	Parche	alta	0.98m2
3	Parche	alta	0.97m2
4	Parche	media	1.20m2
5	Parche	alta	22.90m2
6	Parche	media	0.49m2
7	Parche	media	1.20m2
8	Parche	alta	0.50m2
9	Parche	alta	0.42m2
10	Depresión	alta	1.70m2
11	Depresión	alta	2.95m2
12	Grieta longitudinal	alta	2.80ml
13	Grieta longitudinal	alta	2.70ml
14	Grieta longitudinal	alta	8.30ml
15	Grieta longitudinal	alta	3.20ml
16	Grieta longitudinal	alta	1.10ml
17	Grieta transversal	alta	1.40ml
18	Grieta transversal	alta	0.80ml
19	Grieta longitudinal	media	23.95ml
20	Meteorización	alta	6.17m2

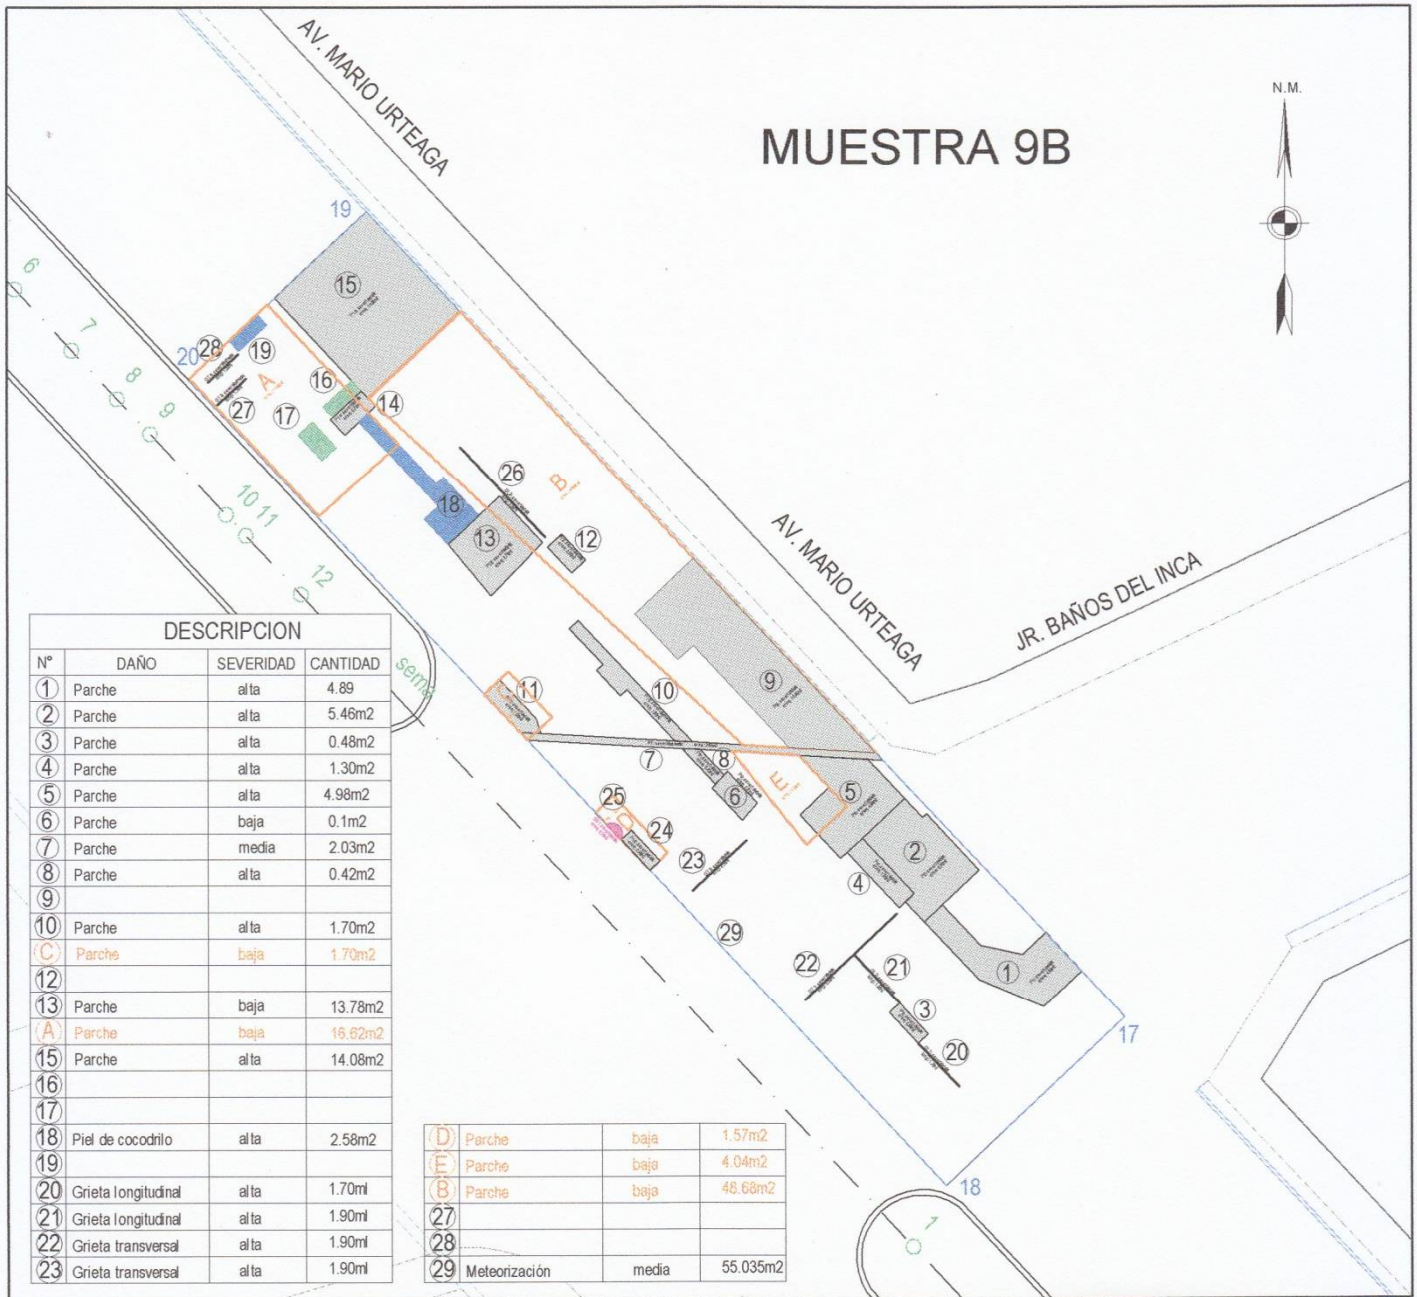
DESCRIPCION			
N°	DAÑO	SEVERIDAD	CANTIDAD
1	Parche	alta	4.89
2	Parche	alta	5.46m <sup>2</sup>
3	Parche	alta	0.48m <sup>2</sup>
4	Parche	alta	1.30m <sup>2</sup>
5	Parche	alta	4.98m <sup>2</sup>
6	Parche	baja	0.1m <sup>2</sup>
7	Parche	media	2.03m <sup>2</sup>
8	Parche	alta	0.42m <sup>2</sup>
9			
10	Parche	alta	1.70m <sup>2</sup>
(C)	Parche	baja	1.70m <sup>2</sup>
12			
13	Parche	baja	13.78m <sup>2</sup>
(A)	Parche	baja	16.62m <sup>2</sup>
15	Parche	alta	14.08m <sup>2</sup>
16			
17			
18	Piel de cocodrilo	alta	2.58m <sup>2</sup>
19			
20	Grieta longitudinal	alta	1.70ml
21	Grieta longitudinal	alta	1.90ml
22	Grieta transversal	alta	1.90ml
23	Grieta transversal	alta	1.90ml

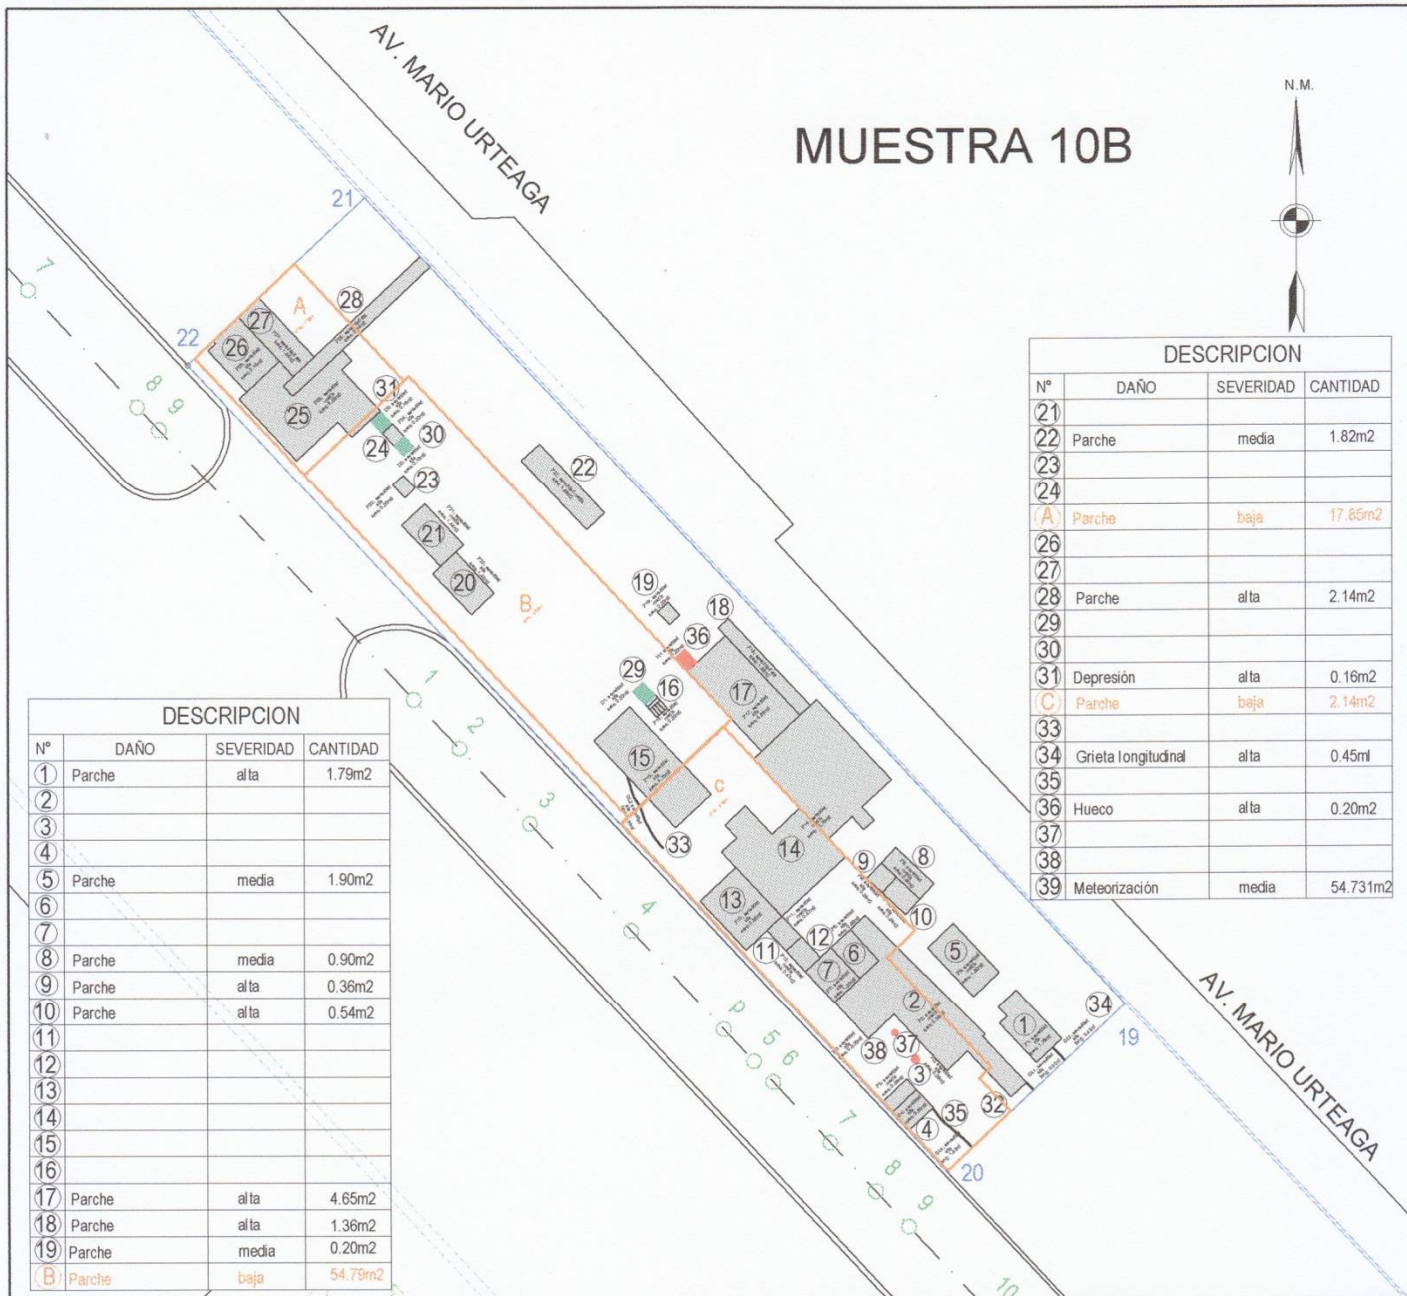
DESCRIPCION			
N°	DAÑO	SEVERIDAD	CANTIDAD
21			
22	Parche	media	1.82m <sup>2</sup>
23			
24			
A	Parche	baja	17.85m <sup>2</sup>
26			
27			
28	Parche	alta	2.14m <sup>2</sup>
29			
30			
31	Depresión	alta	0.16m <sup>2</sup>
C	Parche	baja	2.14m <sup>2</sup>
33			
34	Grieta longitudinal	alta	0.45ml
35			
36	Hueco	alta	0.20m <sup>2</sup>
37			
38			
39	Meteorización	media	54.731m <sup>2</sup>

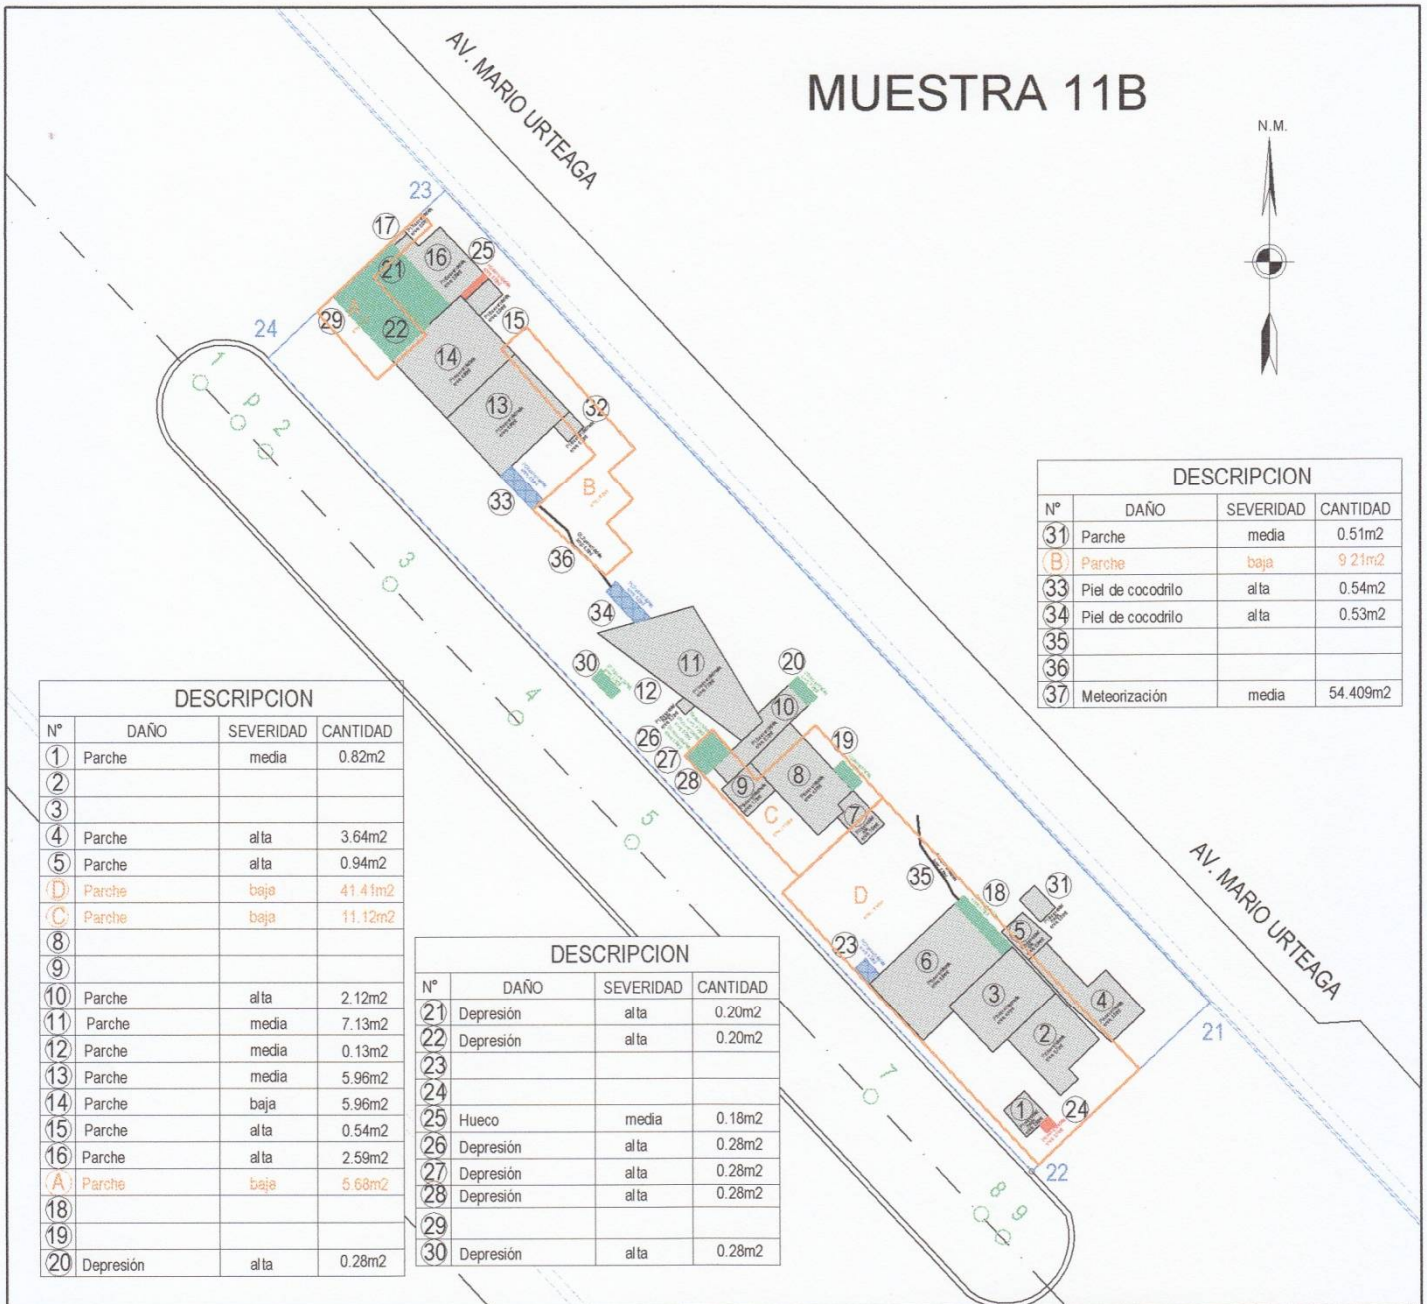
DESCRIPCION			
N°	DAÑO	SEVERIDAD	CANTIDAD
31	Parche	media	0.51m2
B	Parche	baja	9.21m2
33	Piel de cocodrilo	alta	0.54m2
34	Piel de cocodrilo	alta	0.53m2
35			
36			
37	Meteorización	media	54.409m2

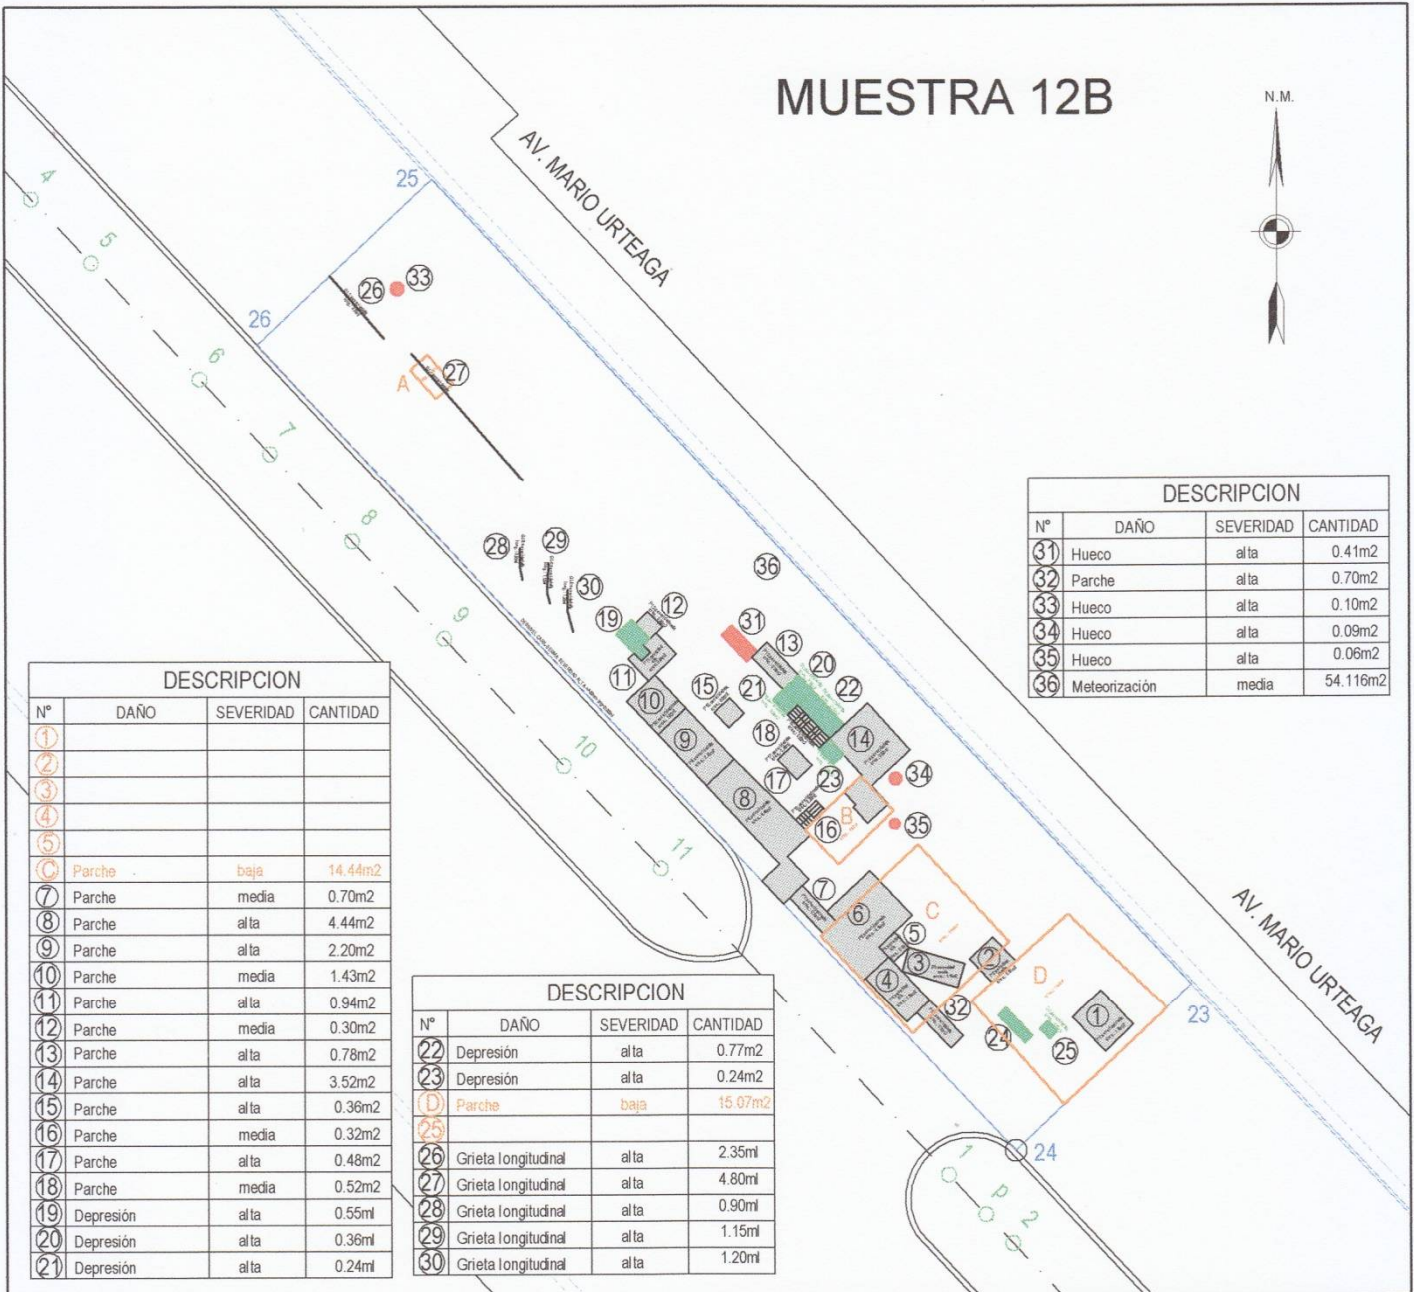
DESCRIPCION			
N°	DAÑO	SEVERIDAD	CANTIDAD
31	Hueco	alta	0.41m <sup>2</sup>
32	Parche	alta	0.70m <sup>2</sup>
33	Hueco	alta	0.10m <sup>2</sup>
34	Hueco	alta	0.09m <sup>2</sup>
35	Hueco	alta	0.06m <sup>2</sup>
36	Meteorización	media	54.116m <sup>2</sup>

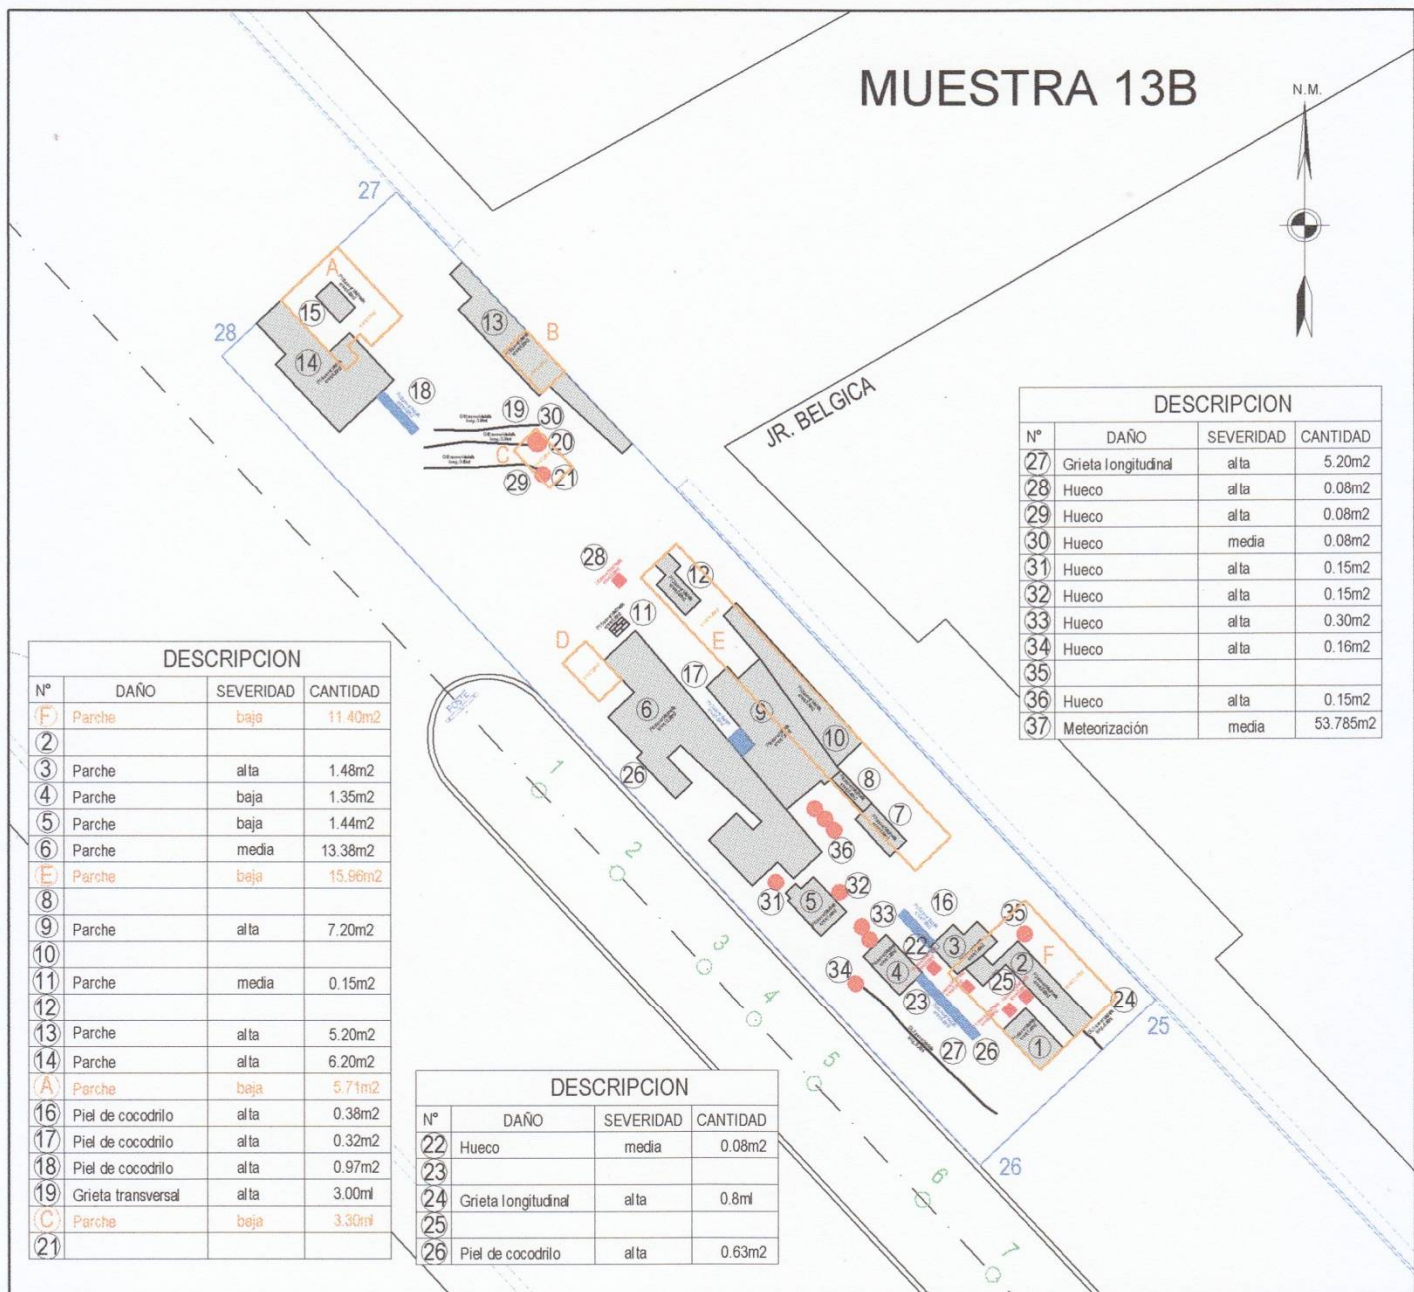
DESCRIPCION			
N°	DAÑO	SEVERIDAD	CANTIDAD
27	Grieta longitudinal	alta	5.20m2
28	Hueco	alta	0.08m2
29	Hueco	alta	0.08m2
30	Hueco	media	0.08m2
31	Hueco	alta	0.15m2
32	Hueco	alta	0.15m2
33	Hueco	alta	0.30m2
34	Hueco	alta	0.16m2
35			
36	Hueco	alta	0.15m2
37	Meteorización	media	53.785m2

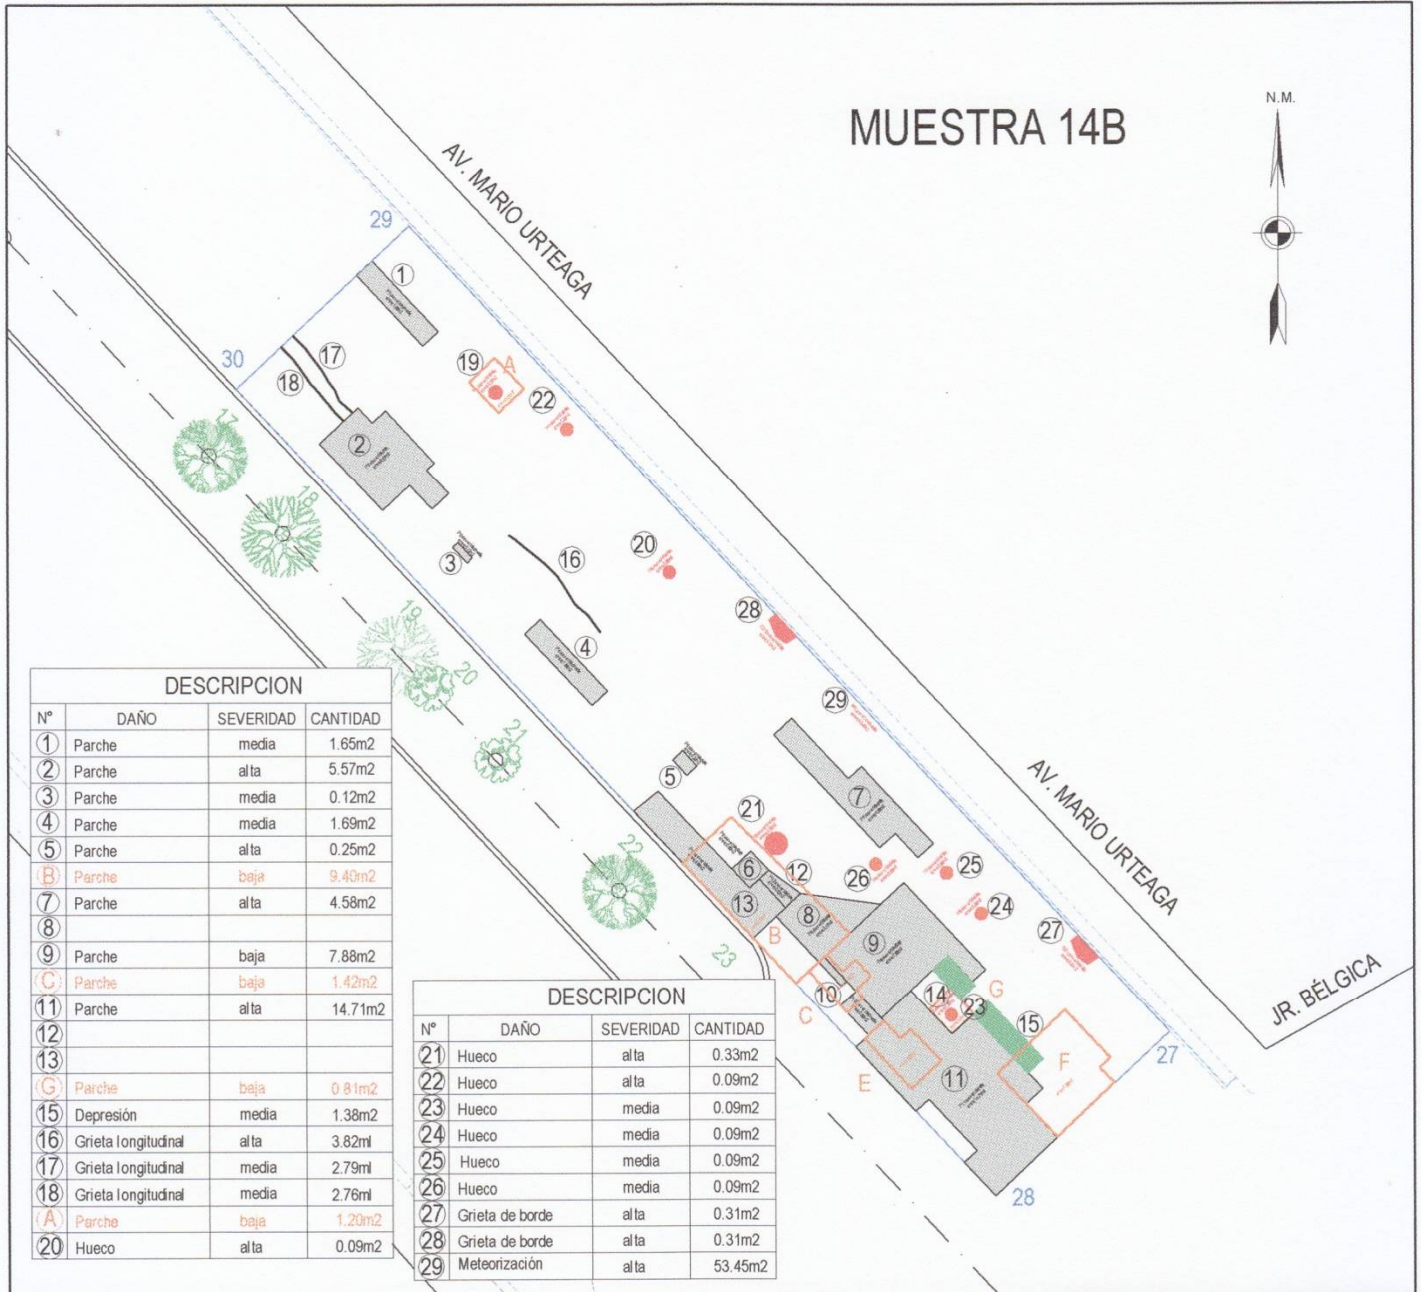
DESCRIPCION			
N°	DAÑO	SEVERIDAD	CANTIDAD
1	Parche	media	1.65m <sup>2</sup>
2	Parche	alta	5.57m <sup>2</sup>
3	Parche	media	0.12m <sup>2</sup>
4	Parche	media	1.69m <sup>2</sup>
5	Parche	alta	0.25m <sup>2</sup>
6	Parche	baja	9.40m <sup>2</sup>
7	Parche	alta	4.58m <sup>2</sup>
8			
9	Parche	baja	7.88m <sup>2</sup>
10	Parche	baja	1.42m <sup>2</sup>
11	Parche	alta	14.71m <sup>2</sup>
12			
13			
14	Parche	baja	0.81m <sup>2</sup>
15	Depresión	media	1.38m <sup>2</sup>
16	Grieta longitudinal	alta	3.82ml
17	Grieta longitudinal	media	2.79ml
18	Grieta longitudinal	media	2.76ml
19	Parche	baja	1.20m <sup>2</sup>
20	Hueco	alta	0.09m <sup>2</sup>

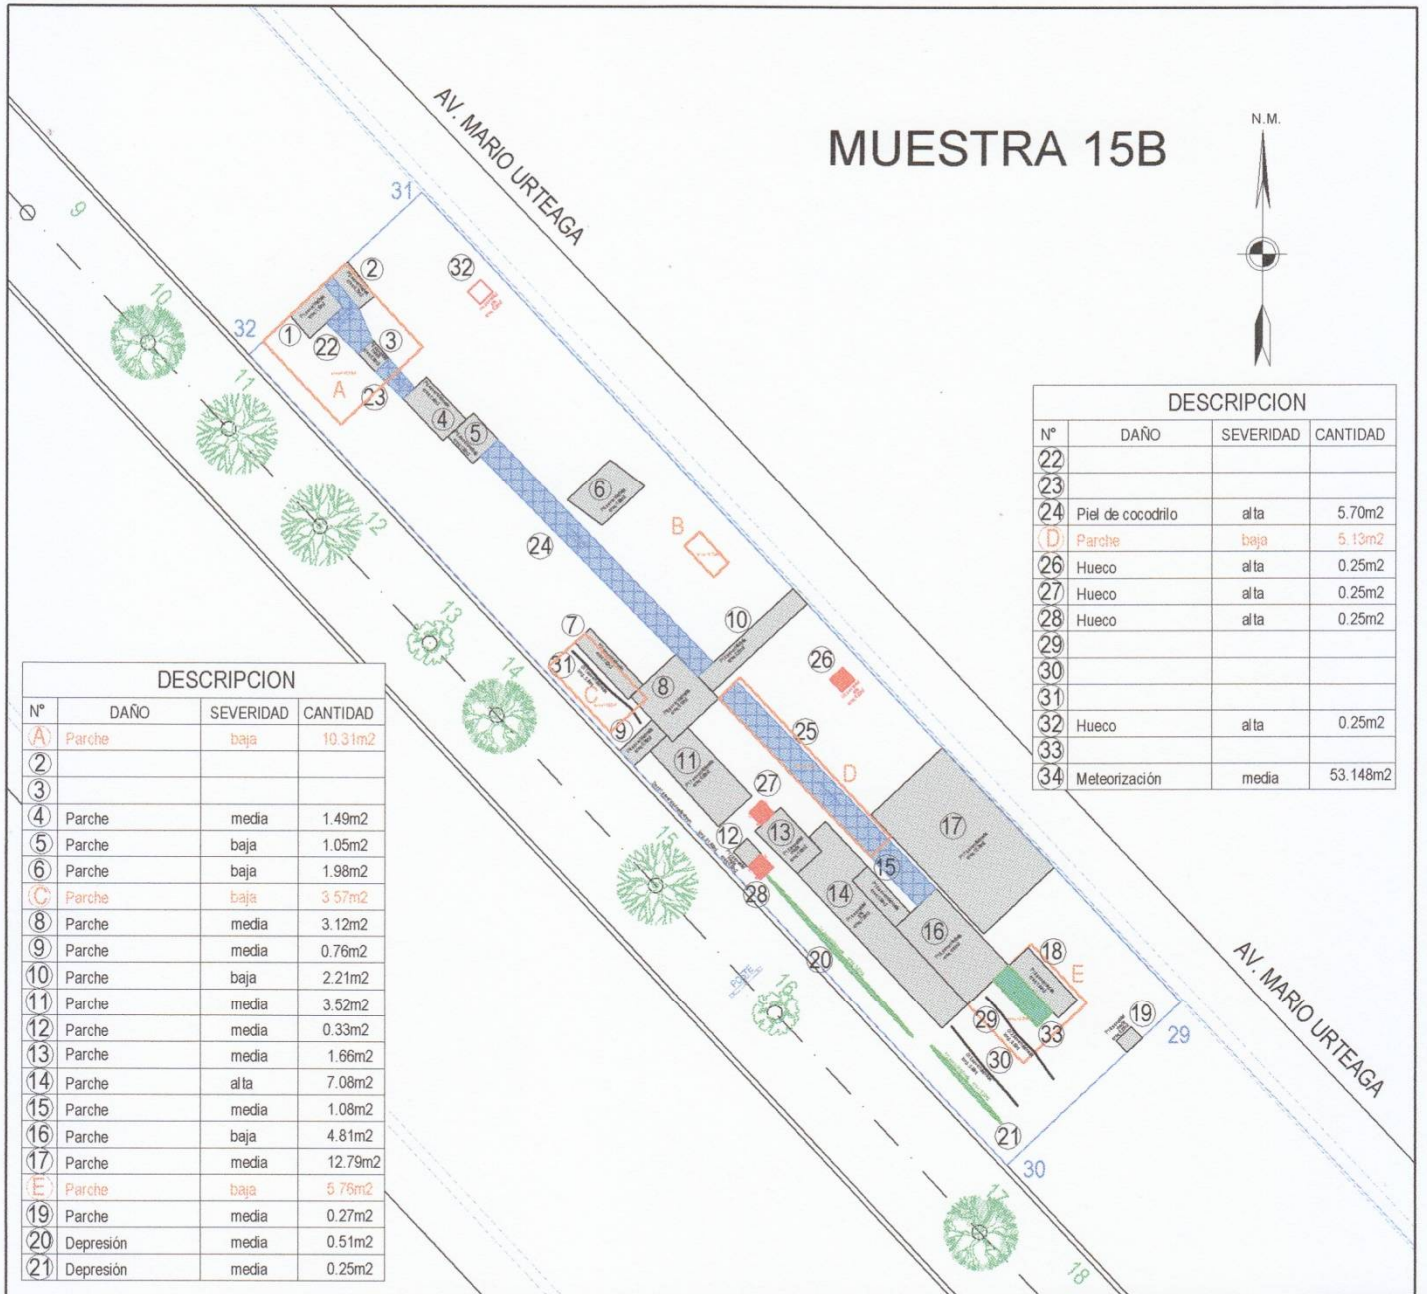
DESCRIPCION			
N°	DAÑO	SEVERIDAD	CANTIDAD
22			
23			
24	Piel de cocodrilo	alta	5.70m <sup>2</sup>
25	Parche	baja	5.13m <sup>2</sup>
26	Hueco	alta	0.25m <sup>2</sup>
27	Hueco	alta	0.25m <sup>2</sup>
28	Hueco	alta	0.25m <sup>2</sup>
29			
30			
31			
32	Hueco	alta	0.25m <sup>2</sup>
33			
34	Meteorización	media	53.148m <sup>2</sup>
