**UNIVERSIDAD NACIONAL DE CAJAMARCA**  
**FACULTAD DE INGENIERÍA**  
**ESCUELA ACADÉMICO PROFESIONAL DE INGENIERÍA CIVIL –**  
**SEDE JAÉN**

**“EVALUACIÓN DEL ESTADO DEL PAVIMENTO RÍGIDO EN LA  
AVENIDA MARISCAL CASTILLA, MEDIANTE LA  
METODOLOGÍA DEL PCI - JAÉN 2016”**

**TESIS PARA OPTAR EL TÍTULO PROFESIONAL DE INGENIERO CIVIL**

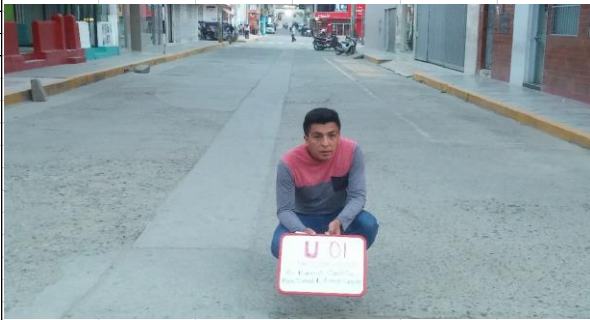
6	41.00	40.00	2.00	2.00	2.00	2.00	2.00	91.00	2	64.00	
7	41.00	2.00	2.00	2.00	2.00	2.00	2.00	53.00	1	52.00	
										<b>MÁXIMO CVD =</b> 86.00  <b>PCI = 100 - MAX. CVD</b> 14.00  <b>CLASIFICACIÓN =</b> MUY POBRE

vista de la unidad 01 entre el km 0+000-0+030, visualización de las fallas.

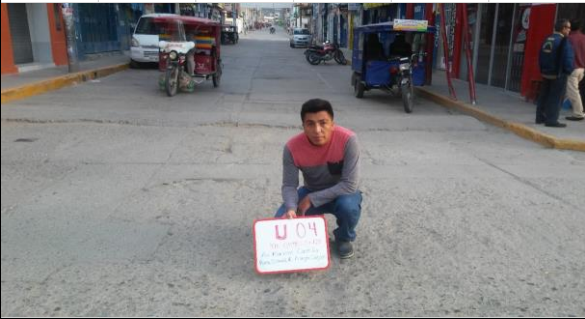
Vista de la unidad 04 entre el km 0+090 - 0+120, visualización de fallas.											
<p><b>MAXIMO CVD =</b> 73.50</p> <p><b>PCI = 100 - MAX. CVD</b> 26.50</p> <p><b>CLASIFICACIÓN =</b> POBRE</p>

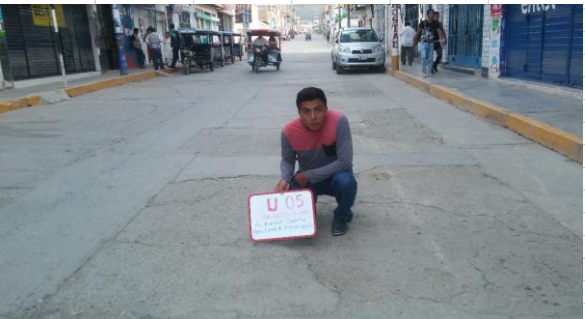
Vista de la unidad 05 entre el km 0+120 - 0+150, visualización de fallas.											
<b>CALCULO DE CONDICIÓN DEL PAVIMENTO (PCI)</b>											
Nº	Valores deducidos						TOTAL	q	CDV

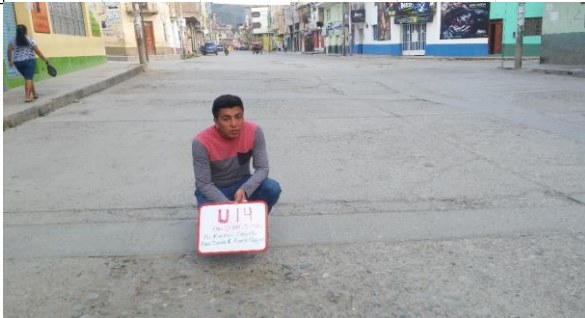
Vista de la unidad 14 entre el km 0+390 - 0+420, visualización de fallas.

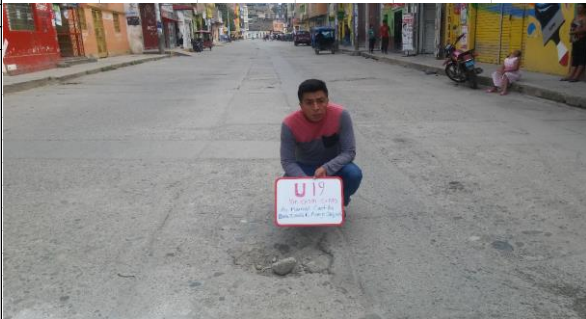
Vista de la unidad 19 entre el km 0+540 - 0+570, visualización de fallas.

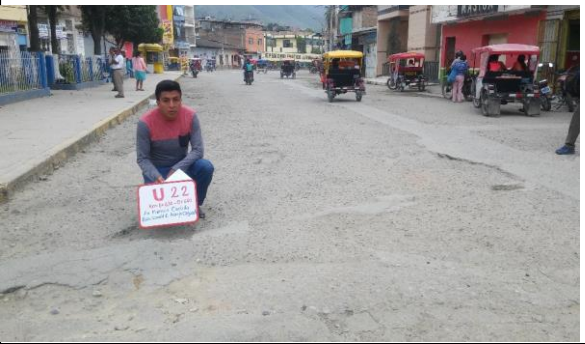
Vista de la unidad 22 entre el km 0+630 - 0+660, visualización de fallas.

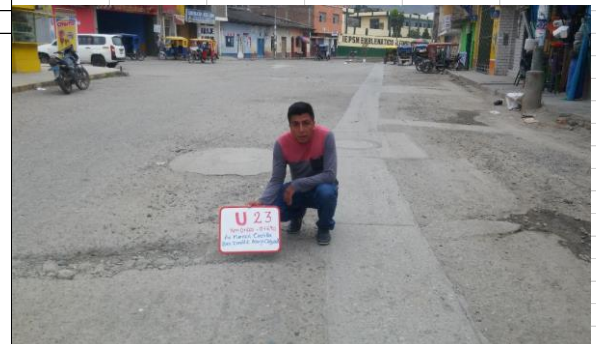
Vista de la unidad 23 entre el km 0+660 - 0+690, visualización de fallas.

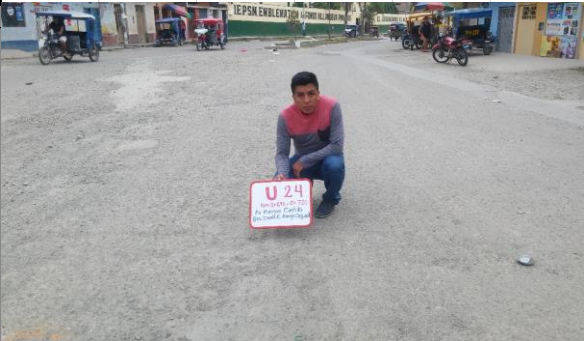
Vista de la unidad 24 entre el km 0+690 - 0+720, visualización de fallas.

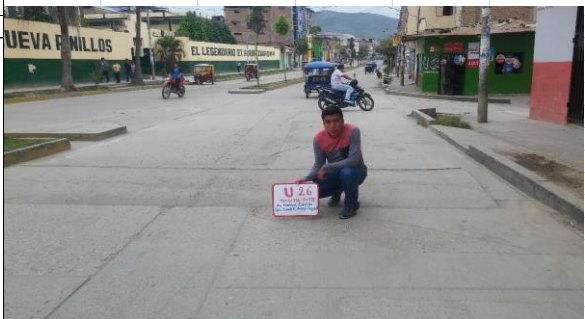
Vista de la unidad 26 entre el km 0+750 - 0+780, visualización de fallas.

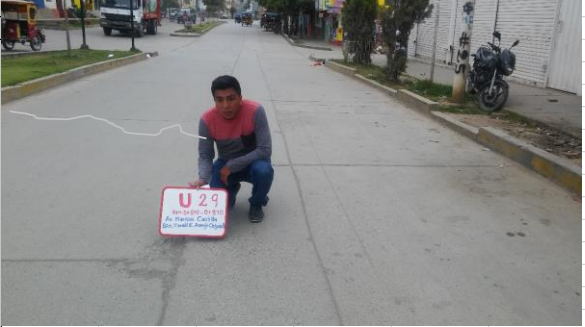
<p>Vista de la unidad 29 entre el km 0+840 - 0+870, visualización de fallas.</p>

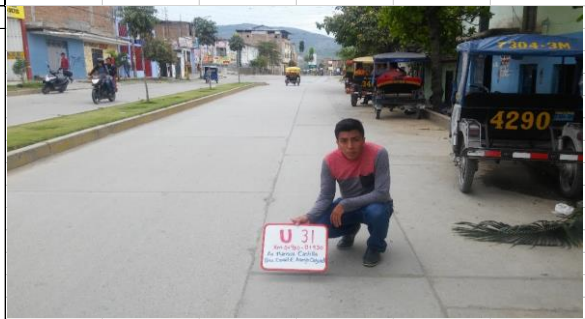
Vista de la unidad 31 entre el km 0+900 - 0+930, visualización de fallas.	
CALCULO DE CONDICIÓN DEL PAVIMENTO (PCI)										MÁXIMO CVD =	36.00
Nº	Valores deducidos					TOTAL	q	CDV		PCI = 100 - MAX. CVD	64.00
1	29.00	15.00	8.00			52.00	3	33.00			
2	29.00	15.00	2.00			46.00	2	36.00

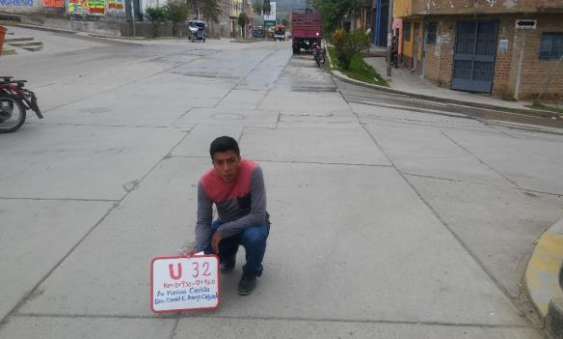
Vista de la unidad 32 entre el km 0+930 - 0+960, visualización de fallas.

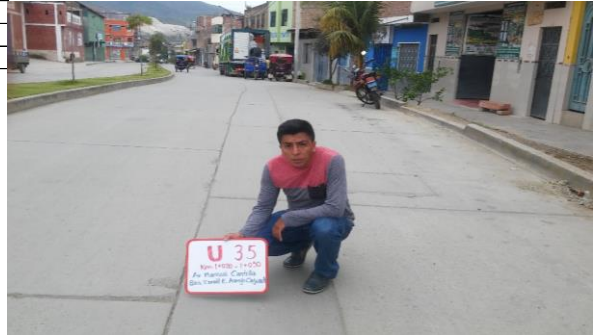
Vista de la unidad 35 entre el km 1+020 - 1+050, visualización de fallas.

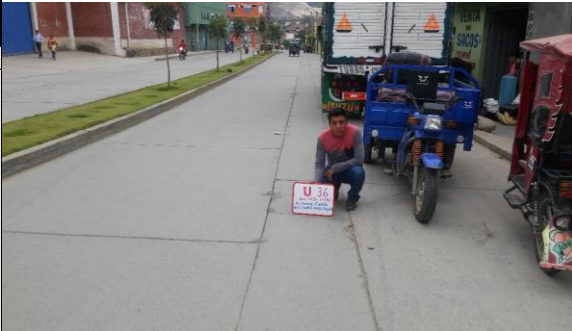
Vista de la unidad 36 entre el km 1+050 - 1+080, visualización de fallas.	
<b>CALCULO DE CONDICIÓN DEL PAVIMENTO (PCI)</b>												
N°	Valores deducidos							TOTAL	q	CDV		
1	33.00	8.00						41.00	2	32.50	<b>MÁXIMO CVD =</b> 34.50  <b>PCI = 100 - MAX. CVD</b> 65.50  <b>CLASIFICACIÓN =</b> BUENO	
2	33.00	2.00						35.00	1	34.50

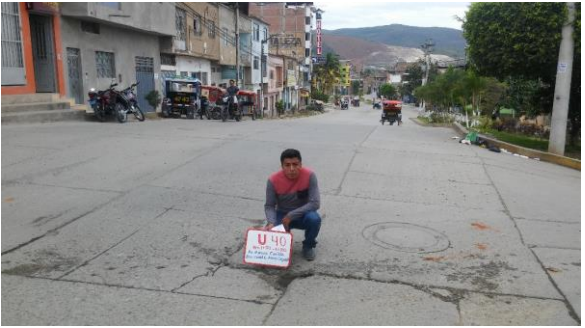
Vista de la unidad 40 entre el km 1+170 - 1+200, visualización de fallas.

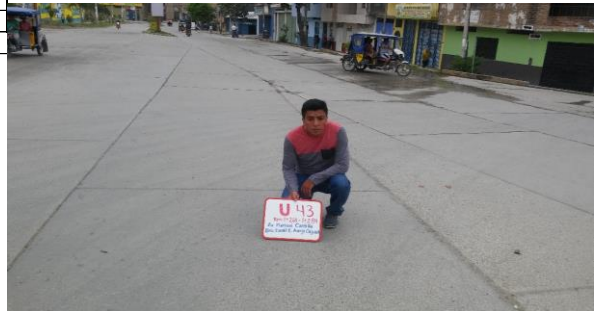
<p>Vista de la unidad 43 entre el km 1+260 - 1+284, visualización de fallas.</p> <p><b>MAXIMO CVD =</b> 17.50</p> <p><b>PCI = 100 - MAX. CVD</b> 82.50</p> <p><b>CLASIFICACIÓN =</b> MUY BUENO</p>

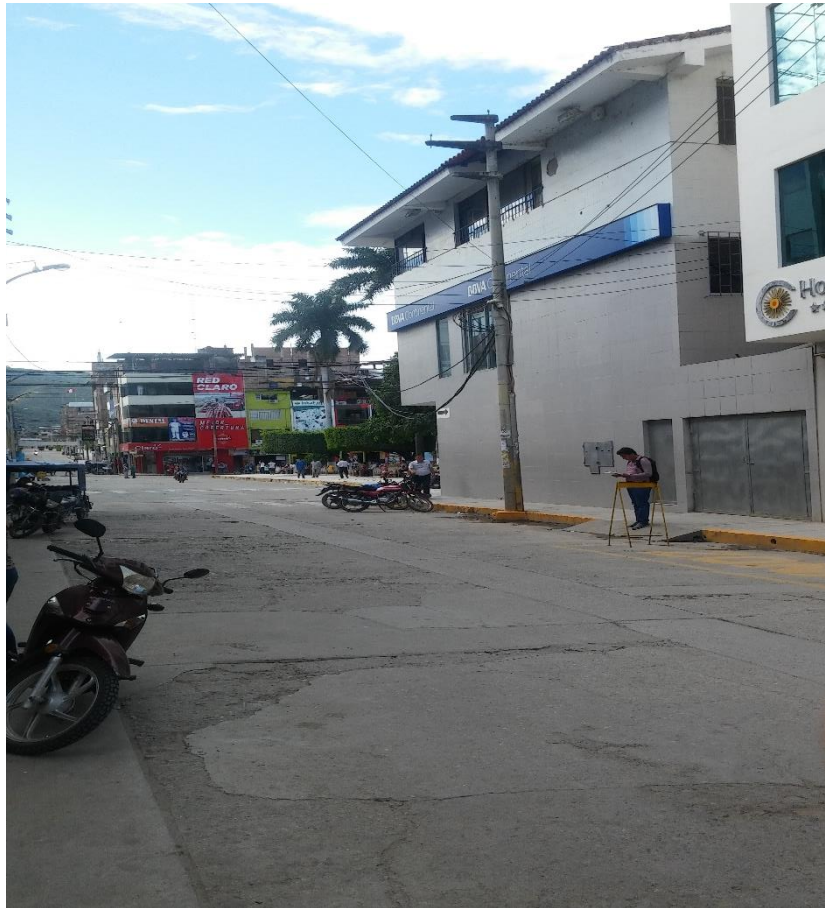
**Figura 84.** Inspección de las fallas presentes en el pavimento, inicio de la vía Av. Mariscal Castilla.

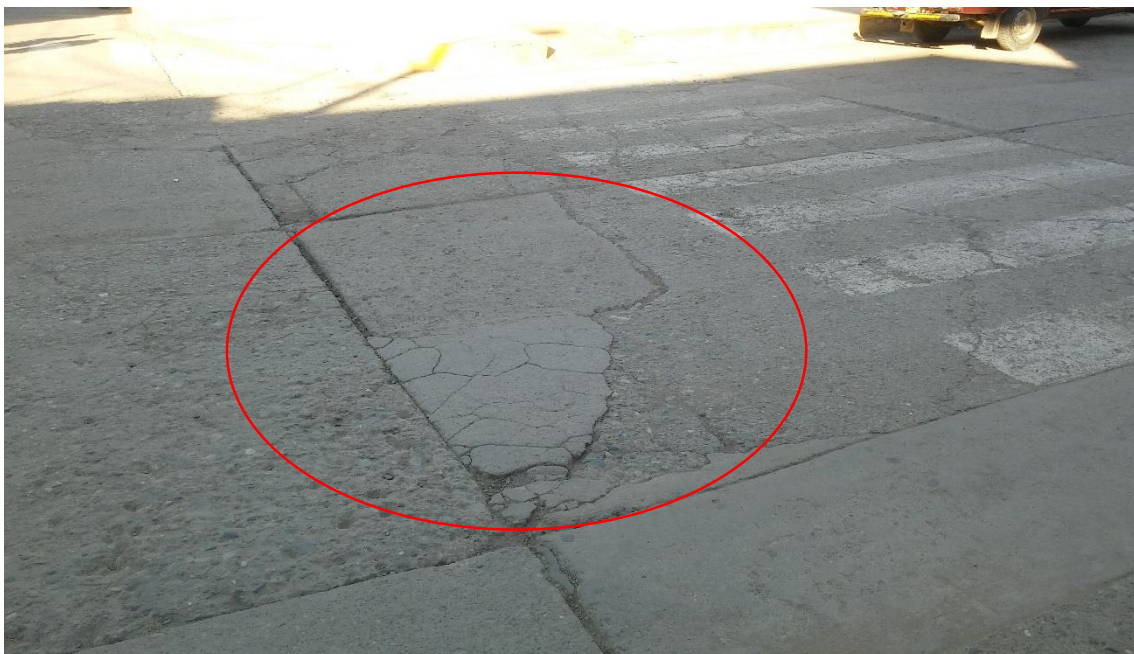
**Figura 85.** Presencia de la falla Grieta de Esquina en la avenida Mariscal Castilla.

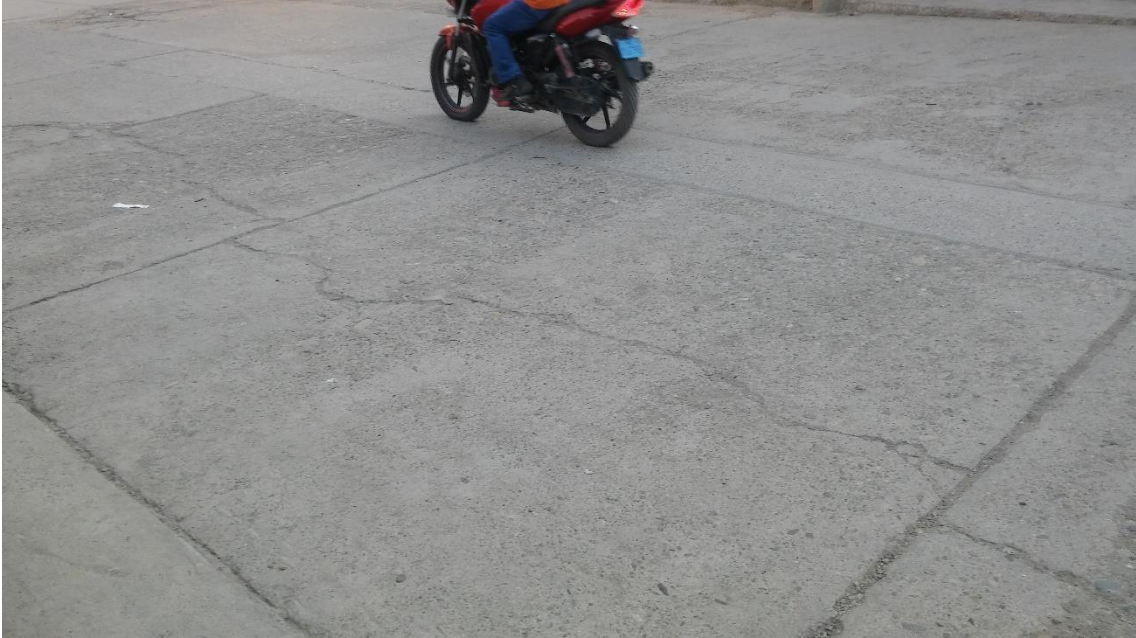
**Figura 86.** Inspección de una grieta lineal de severidad media.

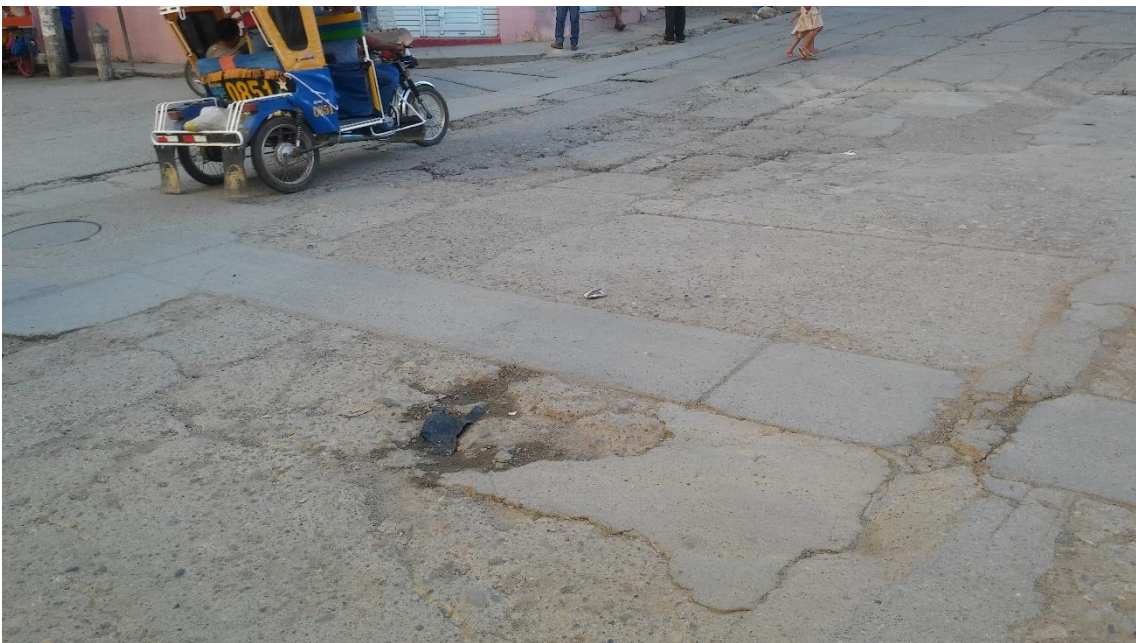
**Figura 87.** Inspección de la falla Parqueo Grande de severidad alta.

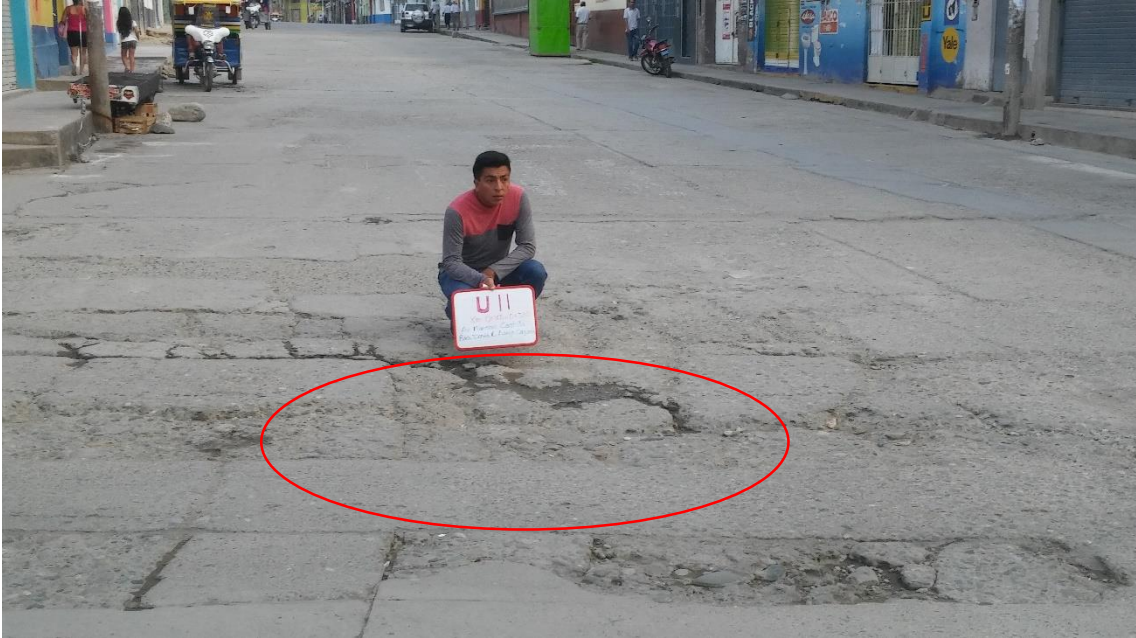
**Figura 88.** Inspección de la falla Losa Dividida de severidad alta, en la unidad 11 entre el km 0+300-0+330.

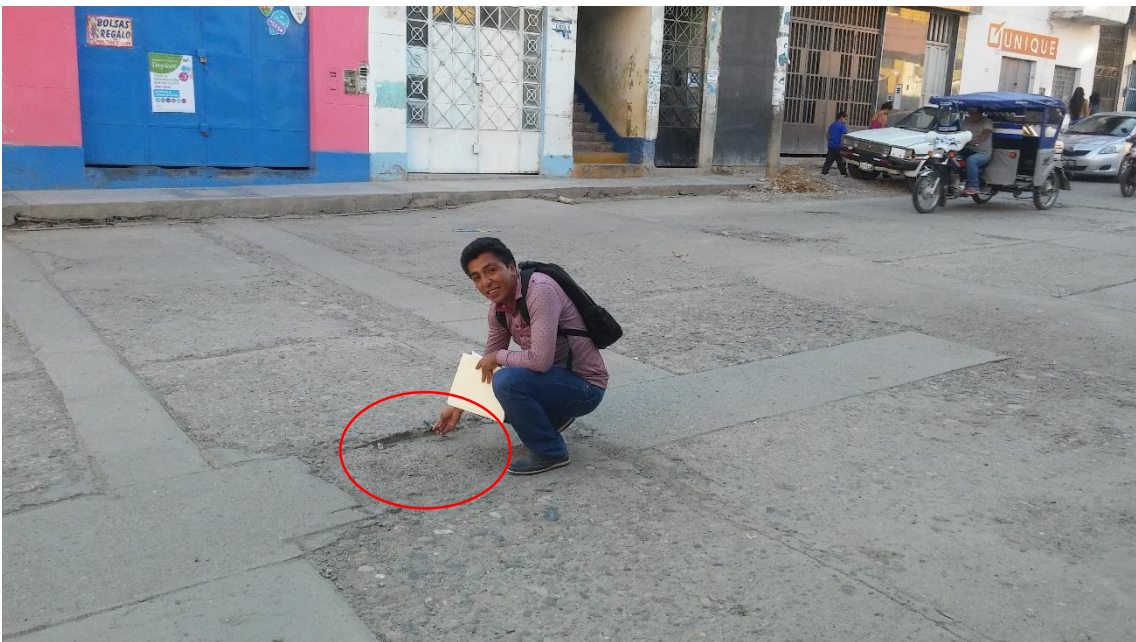
**Figura 89.** Inspección de la falla Escala de severidad alta.

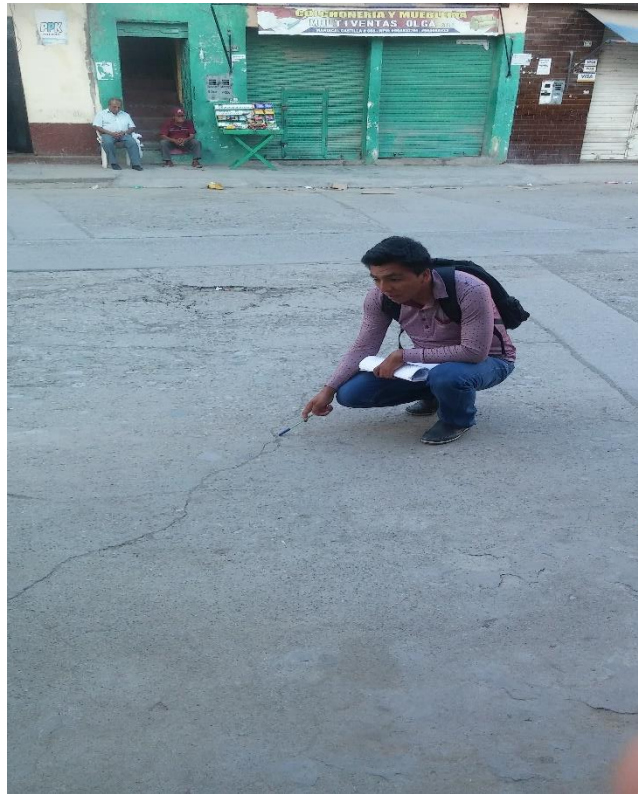
**Figura 90.** Inspección de la falla grietas longitudinales.

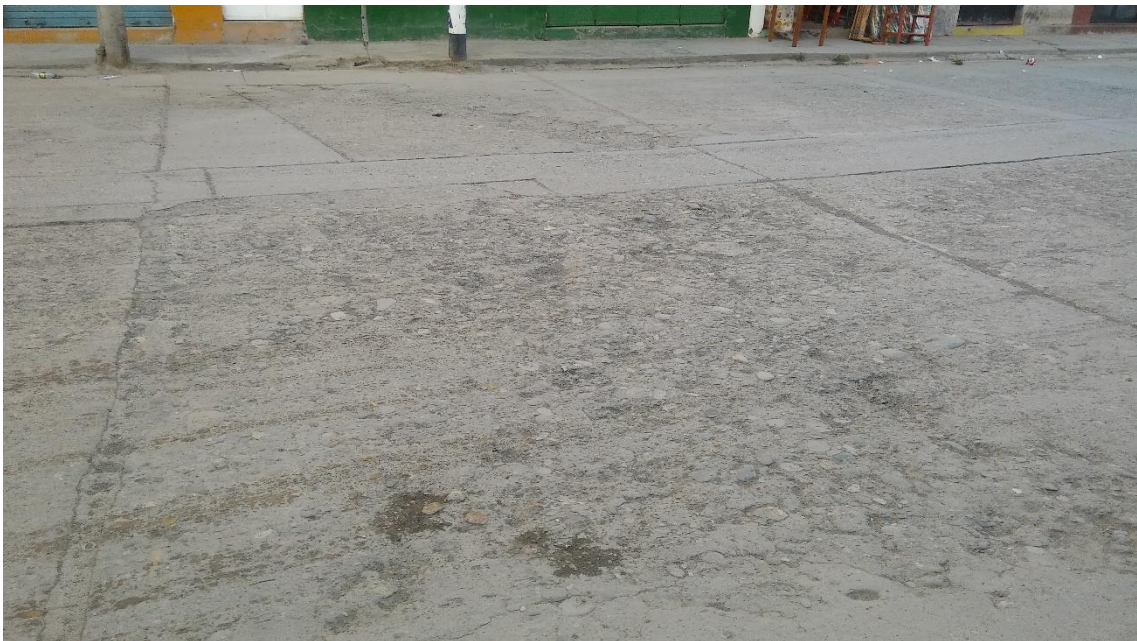
**Figura 91.** Inspección de la falla desconchamiento, mapa de grietas, craquelado de severidad alta

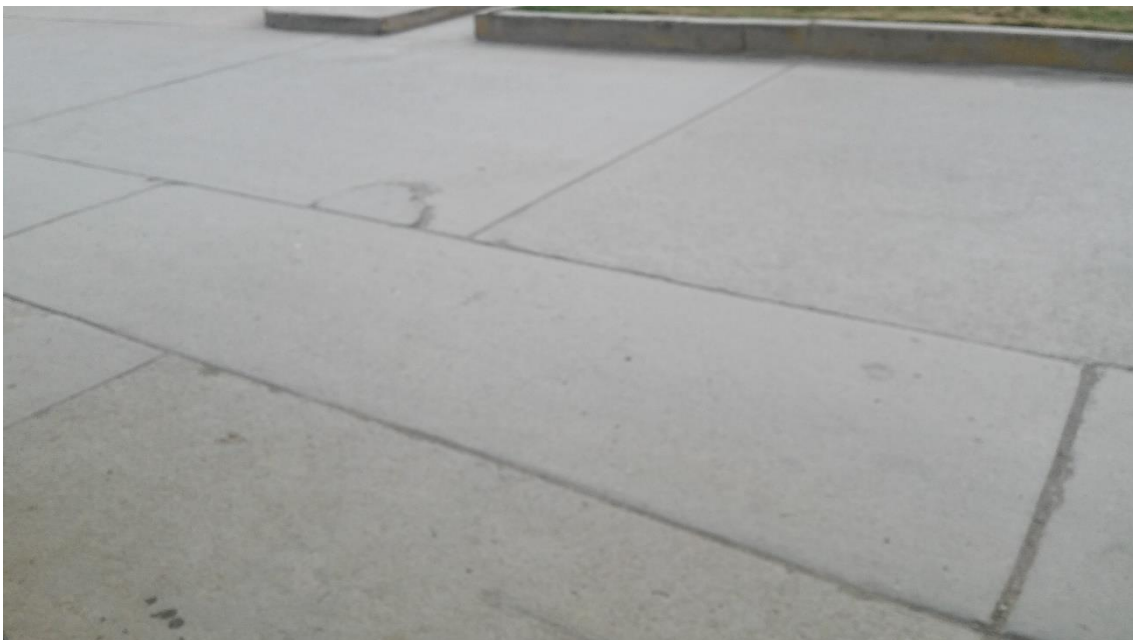
**Figura 93.** Inspección de la falla parcheo pequeño de severidad leve.

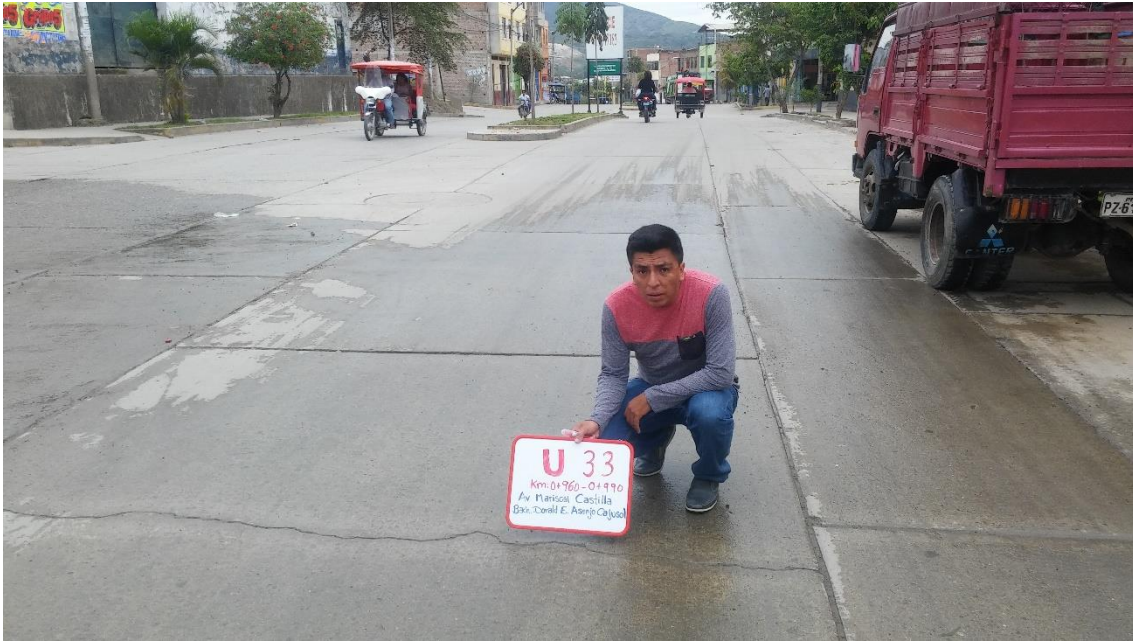
**Figura 94.** Inspección de la falla grieta longitudinal de severidad media.

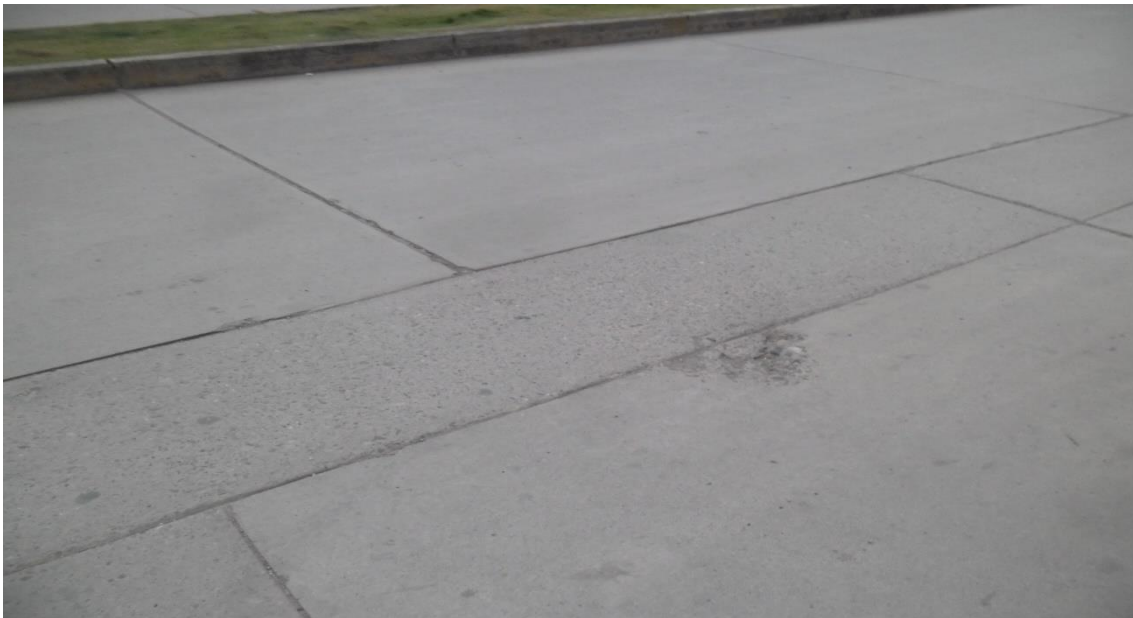
**Figura 95.** Inspección de la falla más representativa en el tramo 02, desconchamiento y parcheo grande de severidad leve.

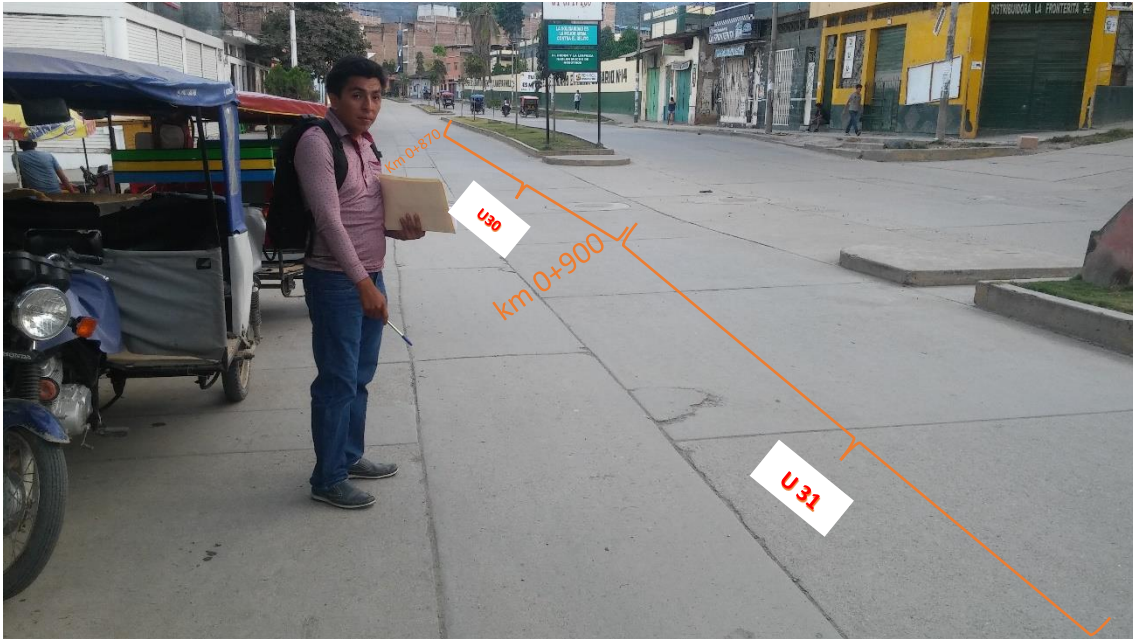
**Figura 96.** Inspección de las fallas entre la U30 y U31.

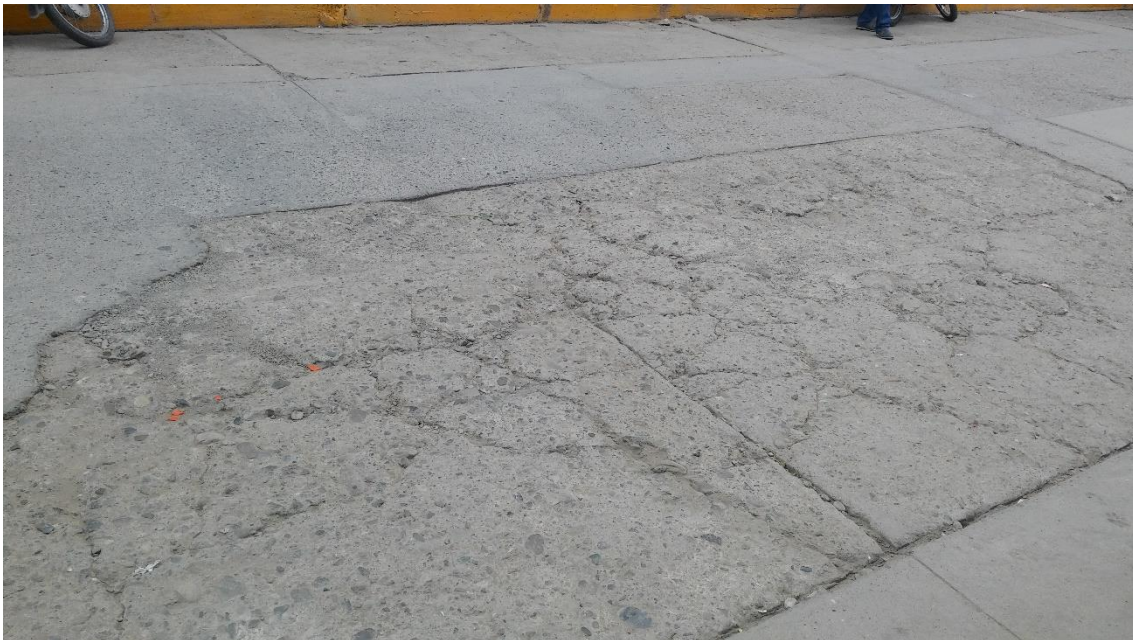
**Figura 97.** Inspección de falla parcheo grande, desconchamiento, losa dividida.
