**UNIVERSIDAD NACIONAL DE CAJAMARCA**  
**FACULTAD DE INGENIERÍA**  
**ESCUELA ACADÉMICO PROFESIONAL DE INGENIERÍA CIVIL**

**RIESGO SÍSMICO DE LAS VIVIENDAS DE ALBAÑILERÍA  
CONFINADA DE LA URBANIZACIÓN LAS ALMENDRAS DE  
LA CIUDAD DE JAÉN**

**TESIS PARA OPTAR EL TÍTULO PROFESIONAL DE:  
INGENIERO CIVIL**

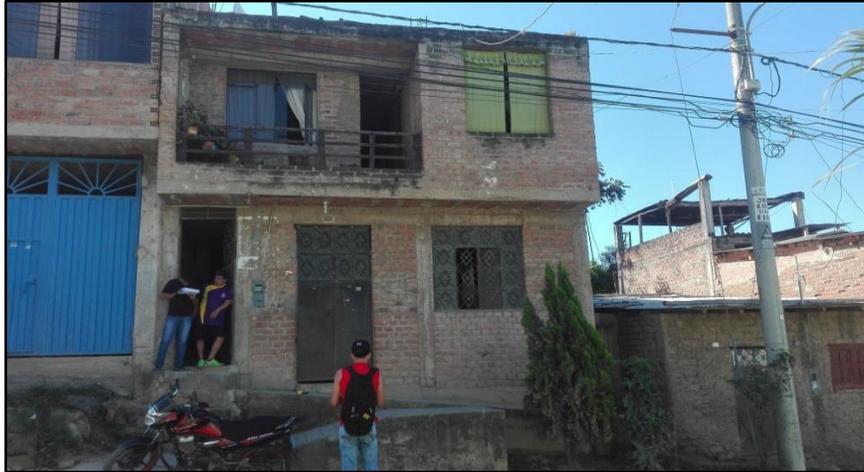
**Fig. 23 :** Vivienda con pendiente pronunciada. Vivienda N° 31.

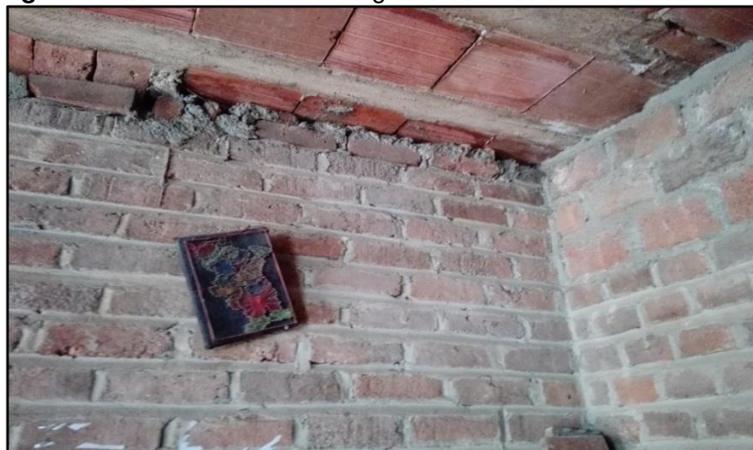
El 96% de las viviendas han sido construidas con ladrillo King Kong artesanal en su primer piso.

**Fig. 24 :** Ladrillos con diferente grado de cocción. Vivienda N° 42.

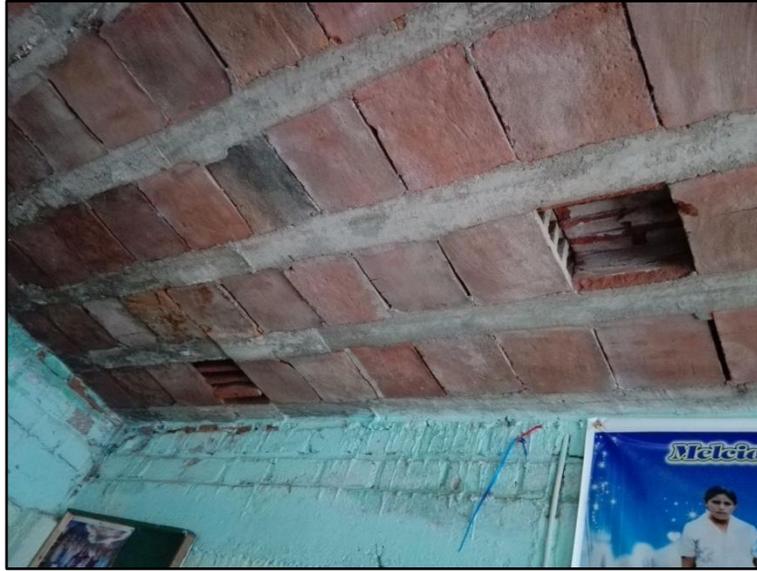
Los ladrillos KK no son los únicos deficientes, sino los bloques de techo aligerado. Algunos de estos se han desprendido debido a su antigüedad.

**Fig. 25** : Bloques de techo aligerado de mala calidad. Vivienda N° 02.

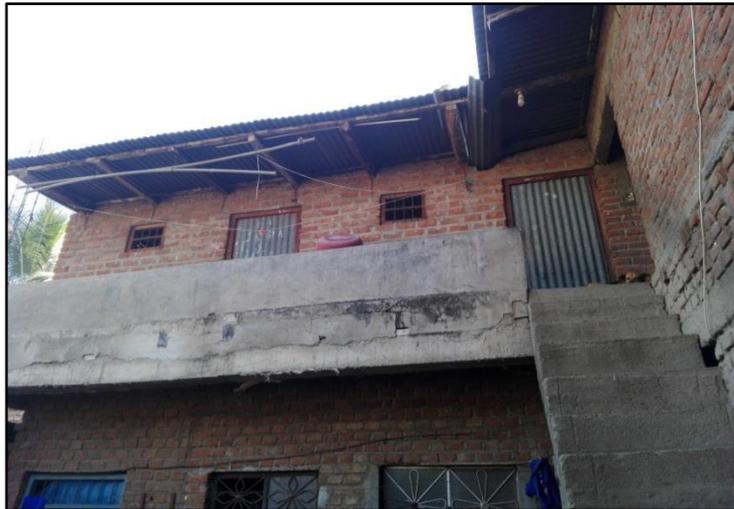
También se apreciaron viviendas con concreto de mala calidad, pues éste presenta fisuras y rajaduras en algunas viviendas.

Una de las causas de las grietas es la mala dosificación del concreto o la presencia de basura, debido a que muchas veces la mezcla se prepara en el suelo.

**Fig. 26** : Mala calidad del concreto usado en el balcón. Vivienda N° 09.

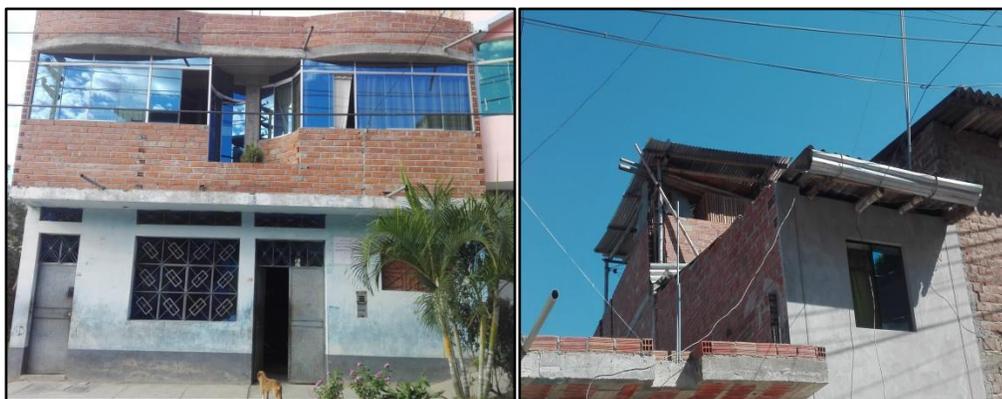
**Fig. 35 :** Muros de ladrillo pandereta en el segundo piso. Viviendas N° 05 y N° 30, respectivamente.

Los muros construidos de ladrillo pandereta presentan una falla frágil y repentina, ya que fallan en un lapso de tiempo muy corto, entre la aparición de las primeras grietas y el colapso.

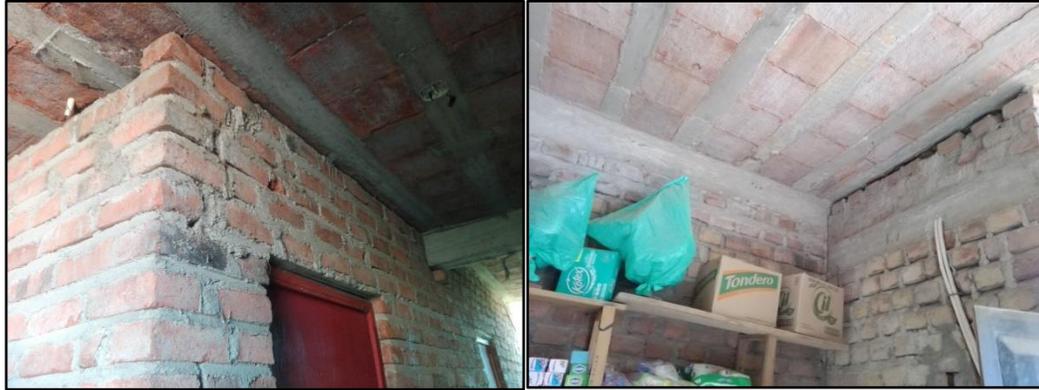
**Fig. 36 :** Unión muro y techo deficiente. Viviendas N° 11 y N° 13, respectivamente.

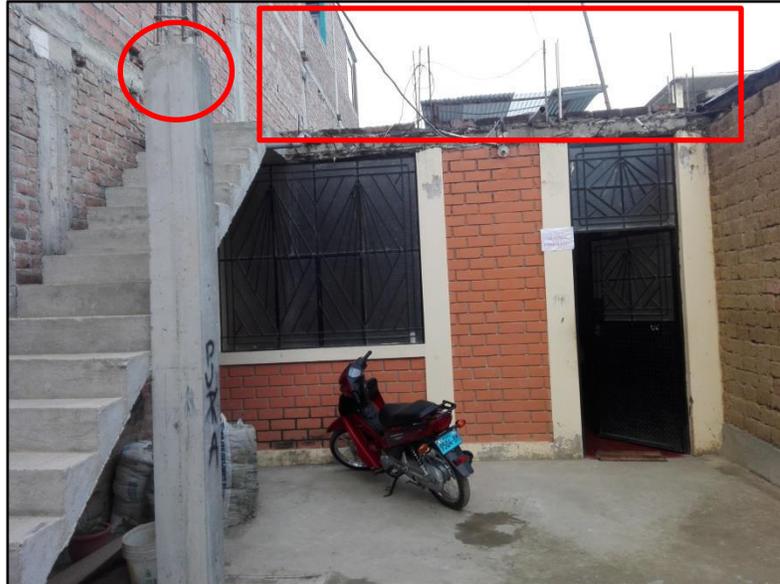
**Fig. 37 :** Junta fría en columna, vigas y viguetas de losa. Vivienda N° 18.

Estas construcciones parciales originan algunas juntas frías de construcción, en ubicaciones poco apropiadas. Además por el prolongado periodo en que retoman la construcción de las viviendas, estas juntas se convierten zonas probables de corrosión en los refuerzos de acero.

Y otros casos cuando se retoma la construcción no se prepara adecuadamente la superficie para recibir un concreto nuevo. Esto genera superficies de falla en caso de sismos.

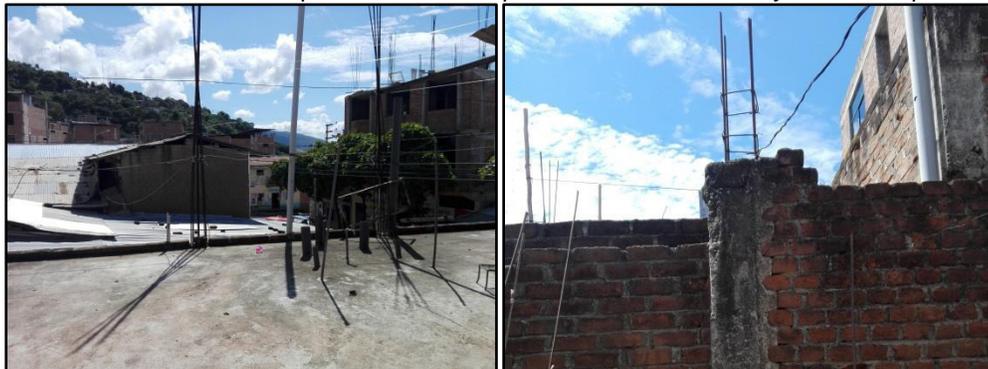
**Fig. 38** : Acero de refuerzo expuesto a la intemperie. Viviendas N° 20 y N° 22, respectivamente.

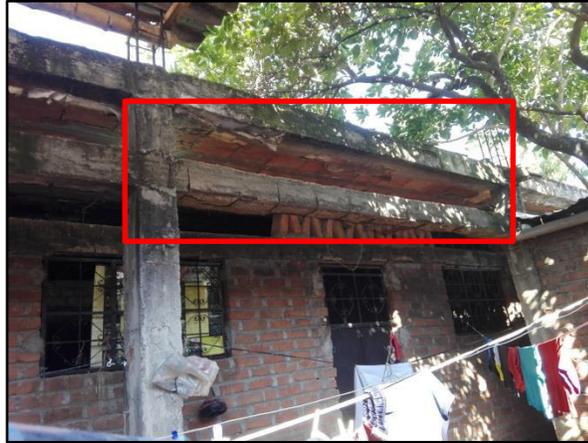
La consecuencia del acero expuesto genera corrosión en el mismo, muchas viviendas presentan acero corroído. Las cangrejeras generan exposiciones del acero de refuerzo. En las viviendas con acero corroído los propietarios no se preocupan por resanar esas cangrejeras o colocar una capa como arrajeo a las columnas o vigas con poco refuerzo. Las viviendas con este problema representan el 22% del total.

**Fig. 39** : Acero de refuerzo de viga corroído. Vivienda N° 08.

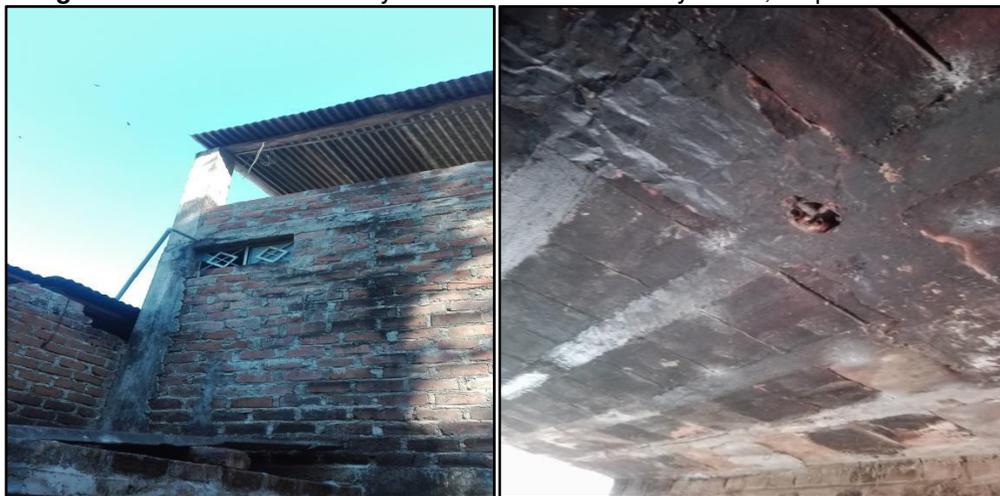
El problema de la humedad en muros está relacionado con la mala instalación de las instalaciones sanitarias, pues algunas filtran el agua por los muros. Como Jaén es una zona lluviosa, a las azoteas se le debe dar una pendiente para evacuar el agua que se acumula en ellas. El mal encofrado y la mala dosificación de materiales usado en el concreto de vigas y viguetas, ocasiona falla por flexión en dichos elementos longitudinales, generando pozos de agua en el techo, que luego se infiltran por las paredes y deterioran a los muros, vigas losa. Las viviendas con este problema representan el 76% del total.

**Fig. 40** : Humedad en muros y techo. Viviendas N° 32 y N° 38, respectivamente.

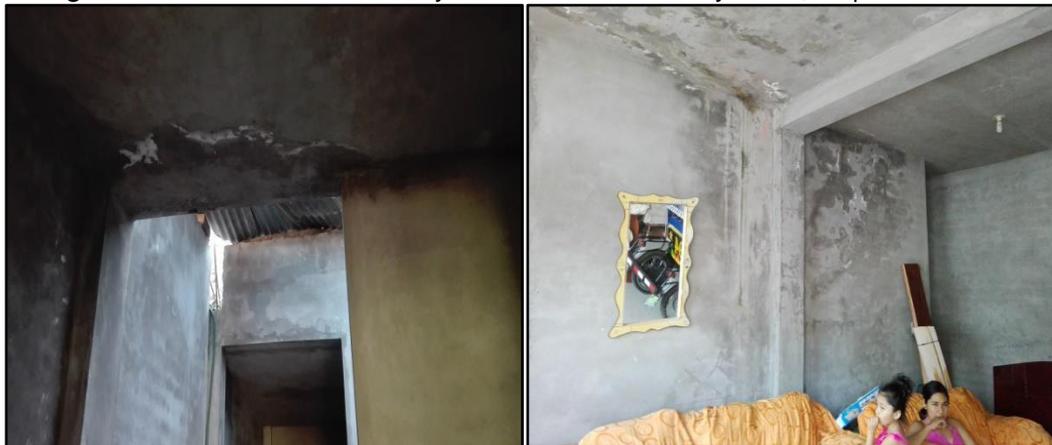
**Fig. 42 :** Eflorescencia en muros y losa. Viviendas N° 12 y N° 27, respectivamente.

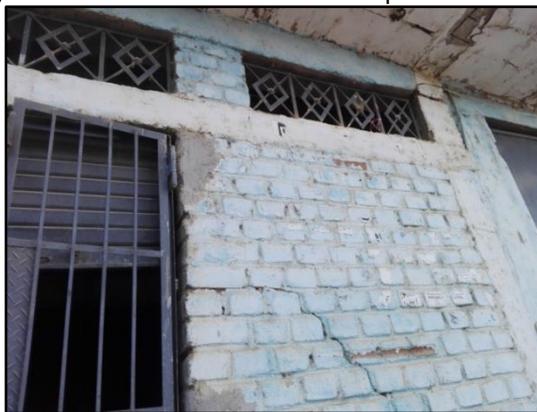
La causa del agrietamiento de muros, presente en algunas viviendas es que éstas no tienen zapatas, sino cimientos corridos de concreto ciclópeo más piedra grande. Y algunas de las que tienen zapatas, tienen zapatas aisladas, que generan deformaciones diferenciales en las columnas, lo que finalmente trae una falla por corte en los muros. Las viviendas con este problema representan el 28% del total.

**Fig. 43 :** Muro agrietado. Esta edificación tiene zapatas aisladas. Vivienda N° 34.

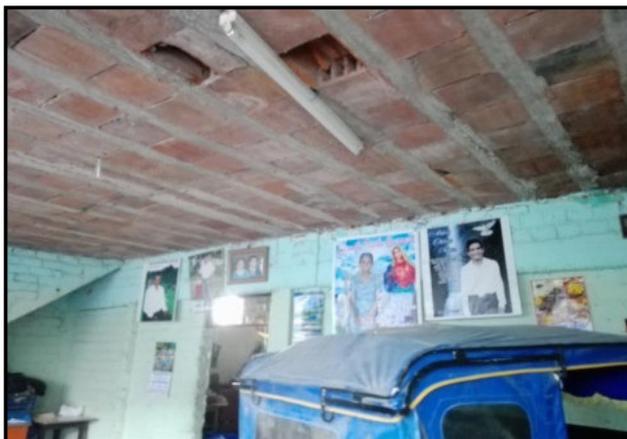
Se pueden apreciar los materiales muy deficientes que se han deteriorado en los mas de 30 años que tiene la vivienda.

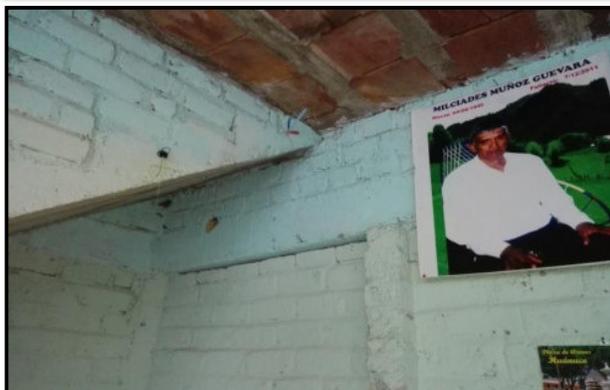
La escalera se apoya sobre la losa aligerada y no hay vigas de confinamiento para ductos.

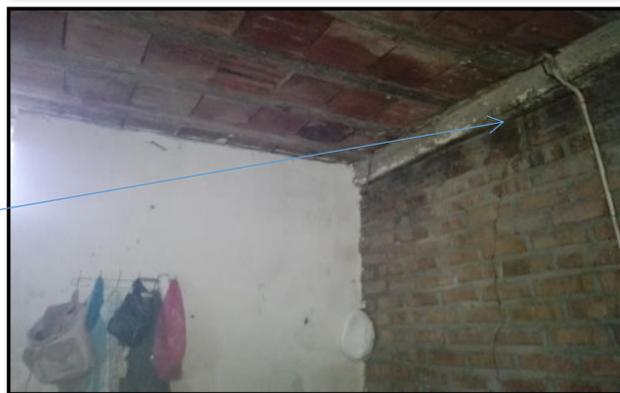
Se observa la unión muro y techo, cangrejas en la viga y tambien hay un muro agrietado.

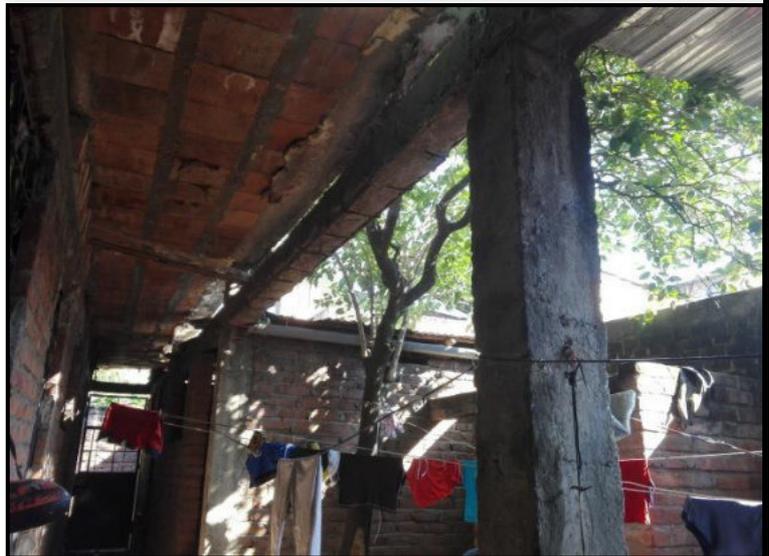
En la imagen se aprecia la edificación mas reciente que es del 2007, hay vigas con armaduras expuestas y elemento de concreto armado que presentan cangrejeras, tambien se ve que las viguetas de la losa aligerada no estan bien alineadas y que los ladrillos son deficientes.

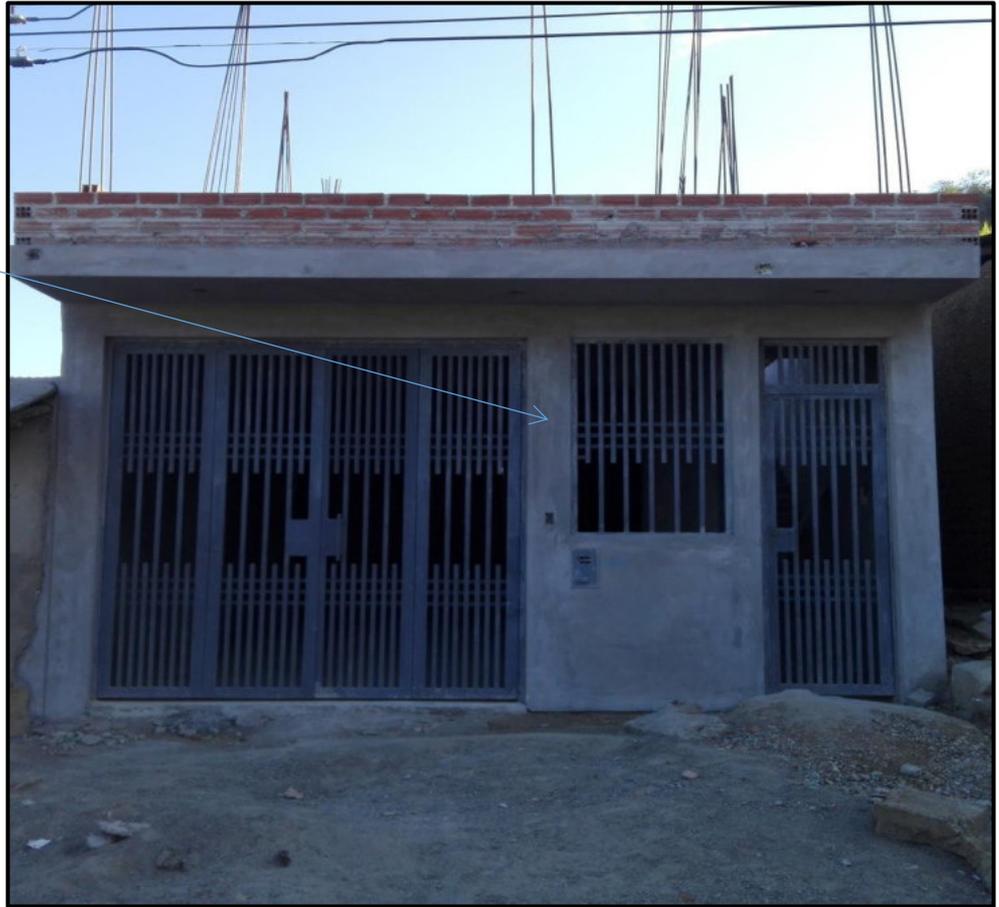
Foto de la propiedad de  
Rosalia Torres Chavez  
Calle Las Almendras N° 480  
Columna corta.

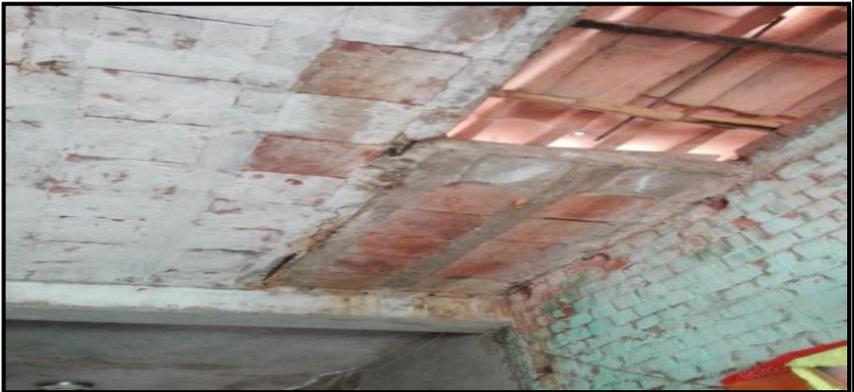
En la imagen se aprecia que no  
un tragaluz que no tiene  
vigas de amarre.

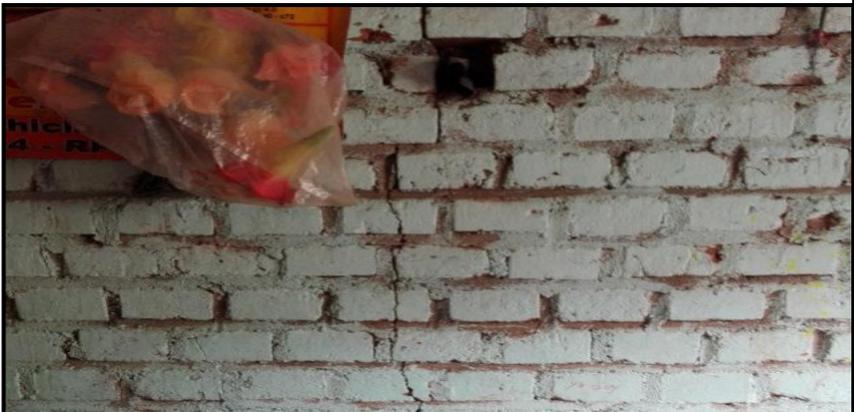
Muro agrietado debido a la  
mala cimentación.

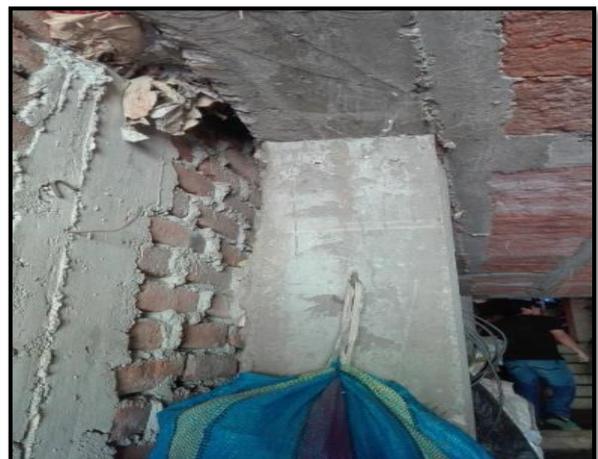
Tabiques no arriostrados.

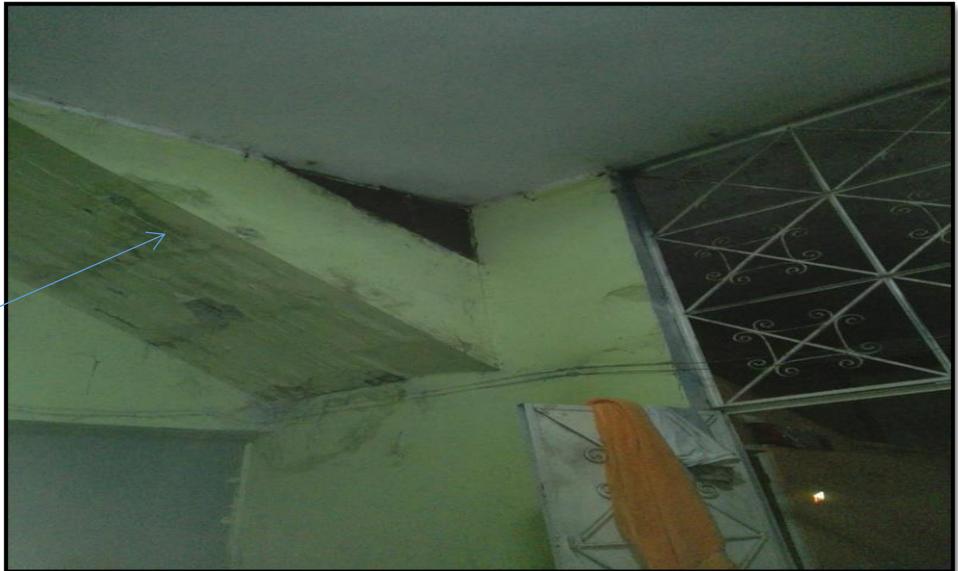
Materiales deficientes.

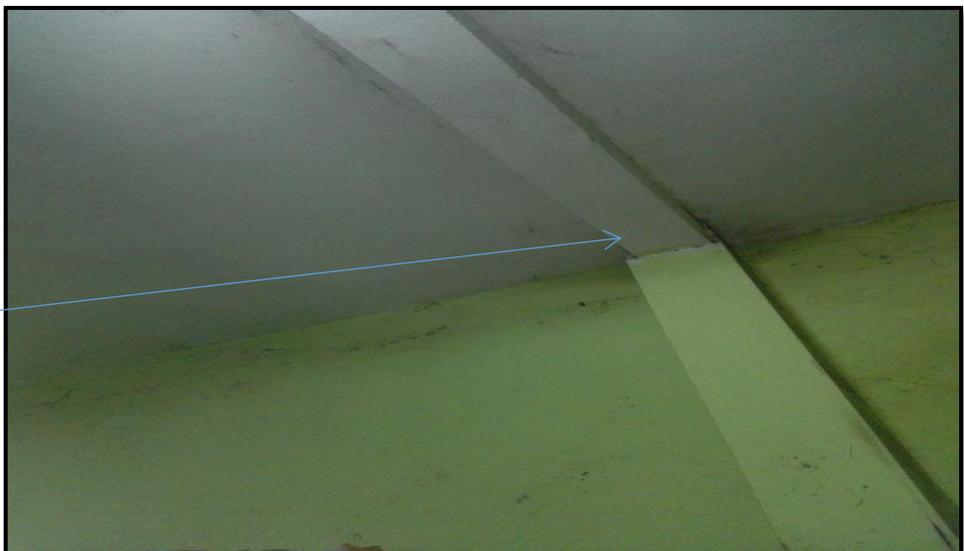
Arriba un muro agrietado.
