UNIVERSIDAD NACIONAL DE CAJAMARCA

TESIS

“ESTUDIO PATOLÓGICO DEL EDIFICIO DE LA UNIVERSIDAD NACIONAL DE CAJAMARCA - SEDE JAÉN – LOCAL CENTRAL”

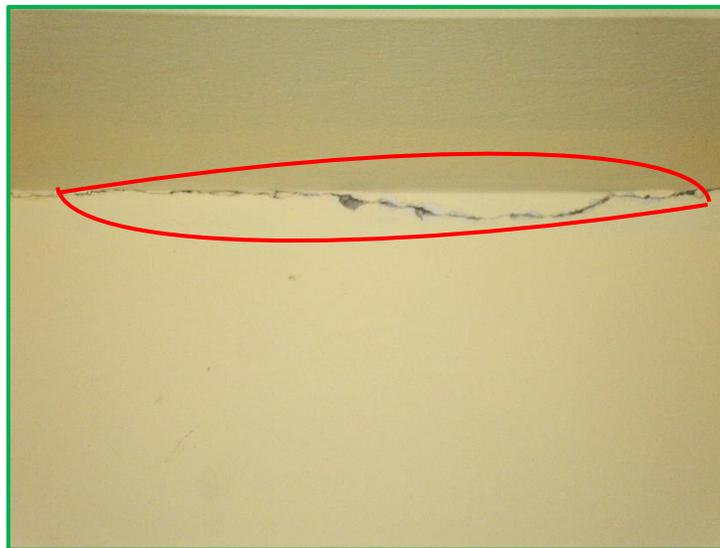
OBSERVACIONES: Se observa la fisura en la parte inferior del muro, lo cual se extiende en sentido horizontal y paralelo a la viga. Esto puede ser generado por falta de adherencia entre el muro y viga, falta de confinamiento.

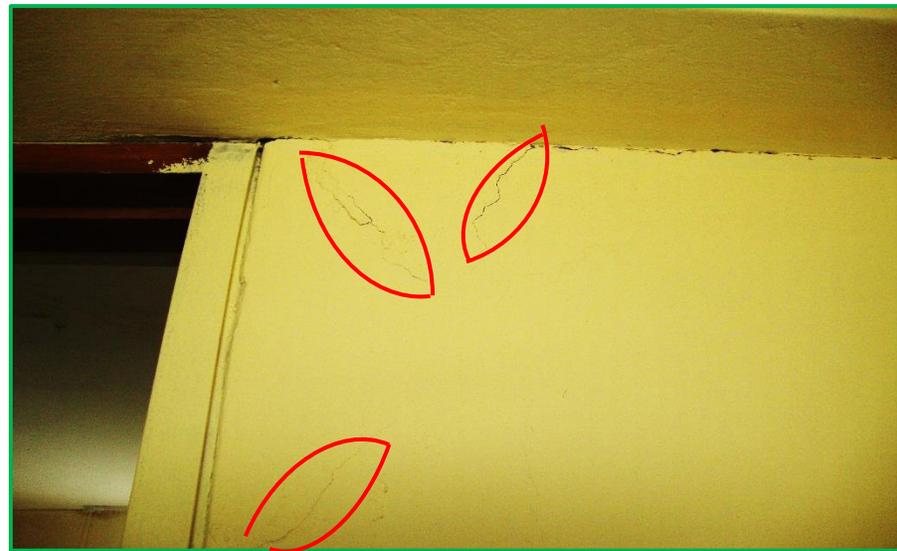
OBSERVACIONES: Se observa que la fisura se inicia en la parte inferior del muro con una trayectoria inclinada de 45° en ambas direcciones, extendiéndose verticalmente hacia abajo. Se puede interpretar que es producto de una sobrecarga de la parte superior, produciendo fisuras verticales provocadas por aplastamiento.

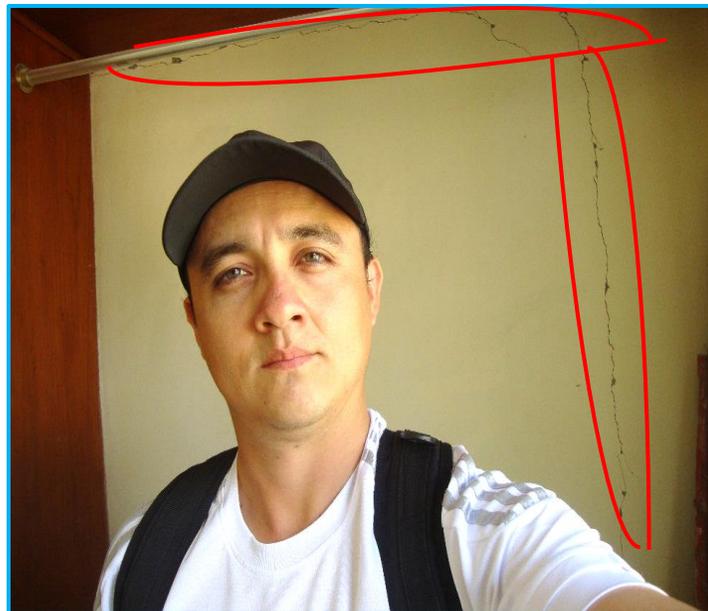
OBSERVACIONES: Se observa la fisura en la parte inferior del muro en sentido vertical, horizontal y paralelo a la losa de entrepiso, generado debido a la sobrecarga de la parte superior. Además la deformación excesiva de la viga conlleva a producir este tipo de fisura.

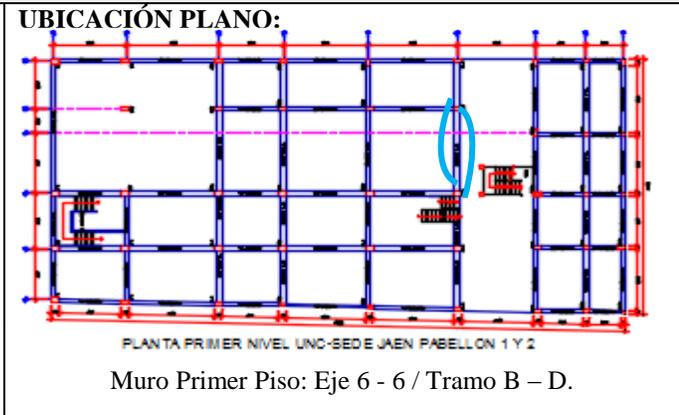
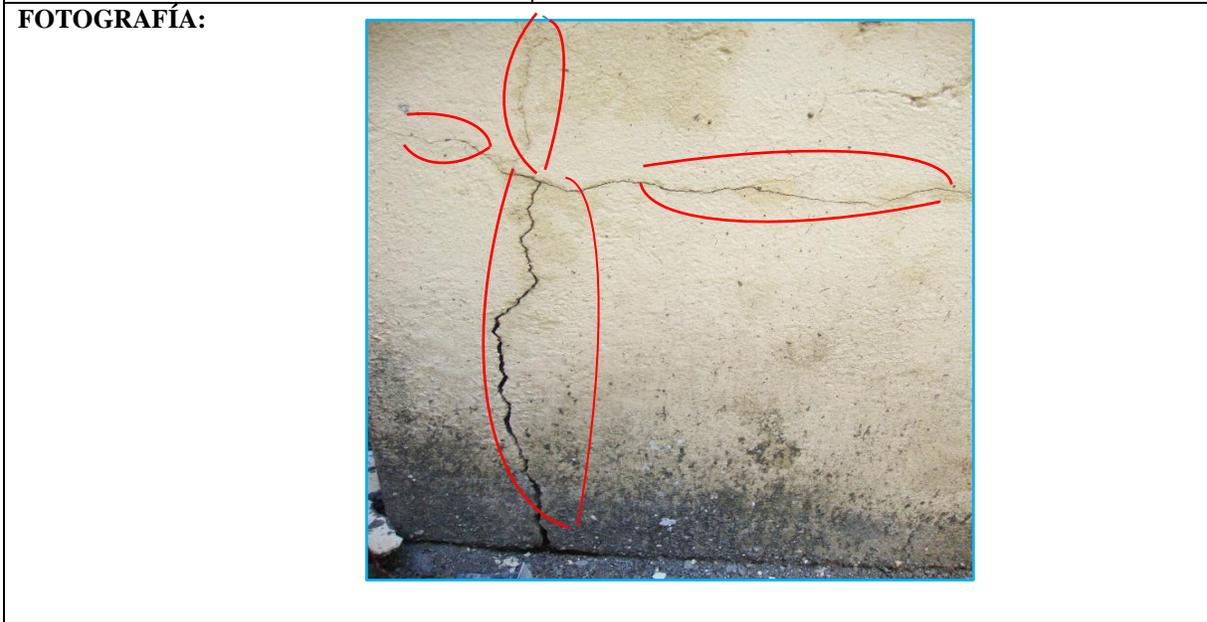
OBSERVACIONES: Se puede observar la fisura en sentido horizontal y vertical en la parte inferior del muro en intersección con la vereda del jardín, esto se debe a un posible asentamiento diferencial y la exposición ambiental. Además influye la sobrecarga que existe del nivel superior, provocando este tipo de fisuras.

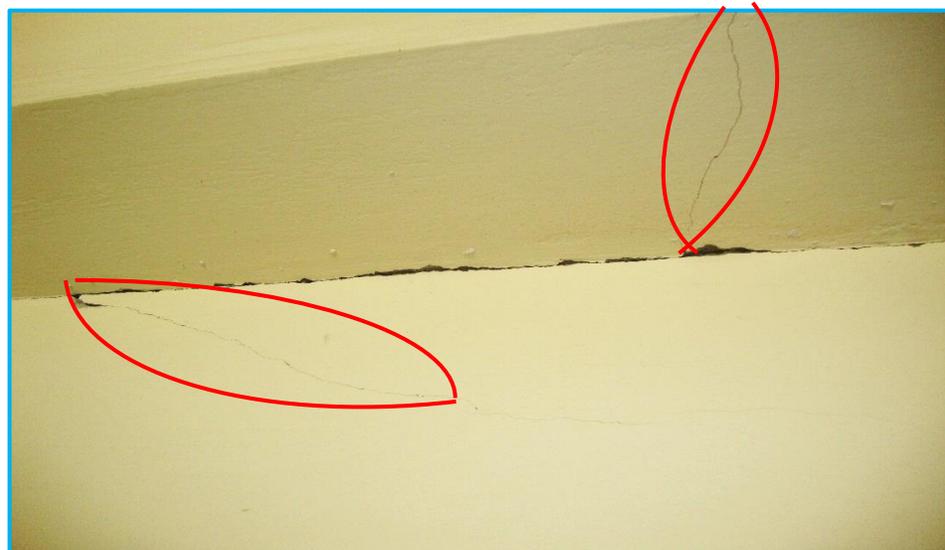
OBSERVACIONES: Se muestra la fisura en la viga perpendicular al elemento de refuerzo, también se observa una fisura con inclinación de 45° grados hacia la parte inferior. Este tipo de fisura se estima que sean generadas por falta de refuerzo en la viga, errores constructivos y la presencia de sobrecarga existente.

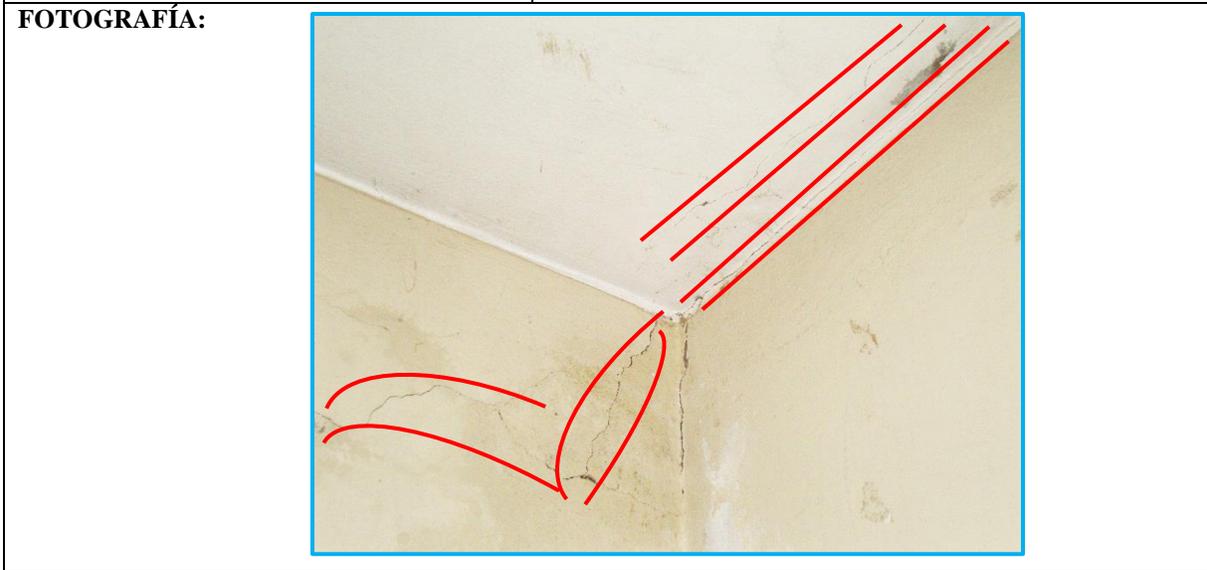
Losca entrepiso y muro Segundo Piso: sala audiov. P2-216 y
 Laborat. 01 P2-217.

OBSERVACIONES: Se observa las fisuras longitudinales y paralelas entre ellas siguiendo la dirección de las viguetas, además se muestra una fisura vertical hacia abajo con inclinación de 45°. Se estima que este tipo de fisuras se generen debido a las acciones físicas del concreto por retracción hidráulica o por curado deficiente y la fisura vertical en el muro debido a la sobrecarga del nivel superior.

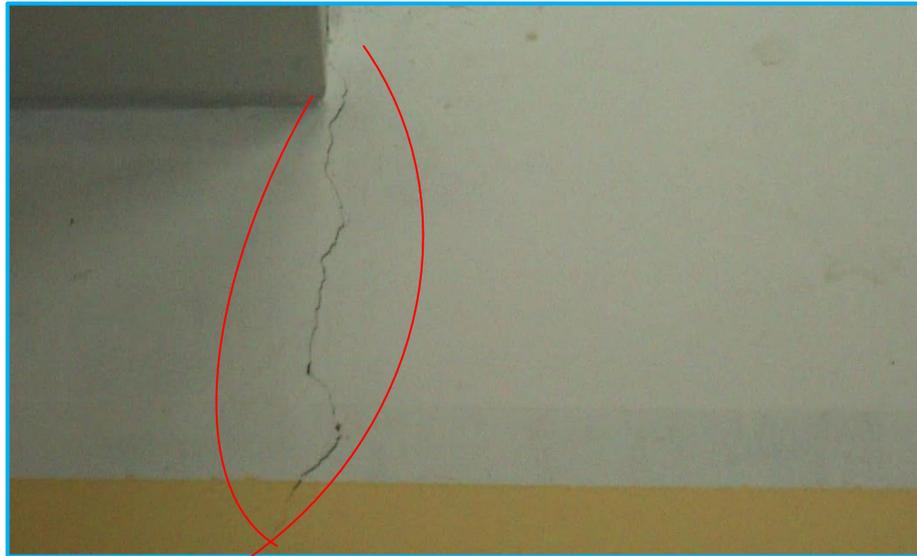
OBSERVACIONES: Se observa la fisura vertical que se inicia desde la arista de la viga y la unión del muro. Este tipo de fisuras es generado por asentamiento diferencial, distorsiones producidas por el agotamiento de la resistencia a la tensión tangencial entre la viga y el muro.

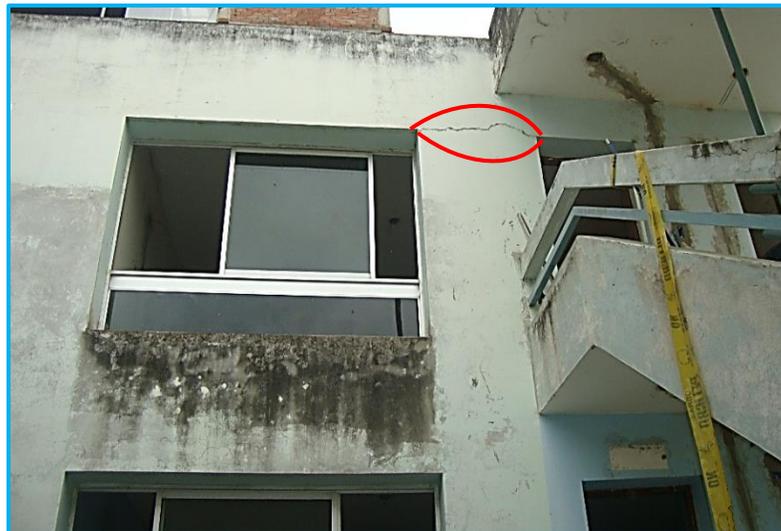
OBSERVACIONES: Se observa la fisura horizontal en la unión de la ventana con la viga, generada por errores constructivos debido a la falla por adherencia en el muro. Además puede existir una posible falla por aplastamiento, lo cual se manifiesta mediante fisuras.

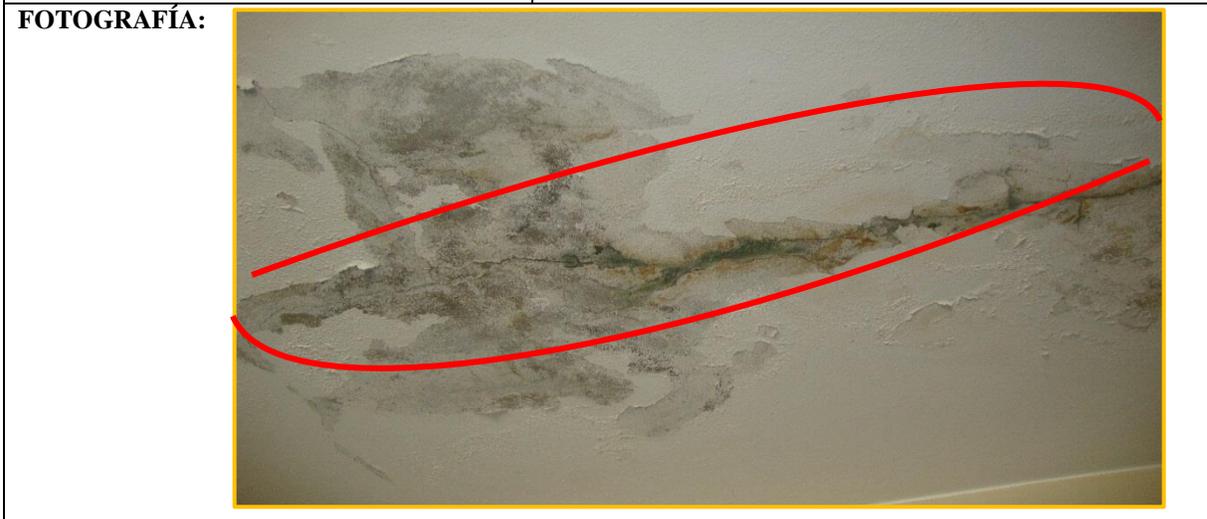
PLANTA TERCER Y CUARTO NIVEL UNC-SEDE JAEN PABELLON 2
 Losa entrepiso en Tercer nivel: Sala audiovisual P2-316, Laboratorio 1 P2-317 y almacén P2-317.

OBSERVACIONES: Se muestra la fisura en la losa de entrepiso lo cual ha sido causada por la presencia de filtración de agua de los accesorios sanitarios del cuarto nivel. Esto se debe a las acciones físicas del concreto producido por retracción hidráulica, además el curado deficiente y el exceso de finos en la arena utilizada conlleva a generar este tipo de fisuras.

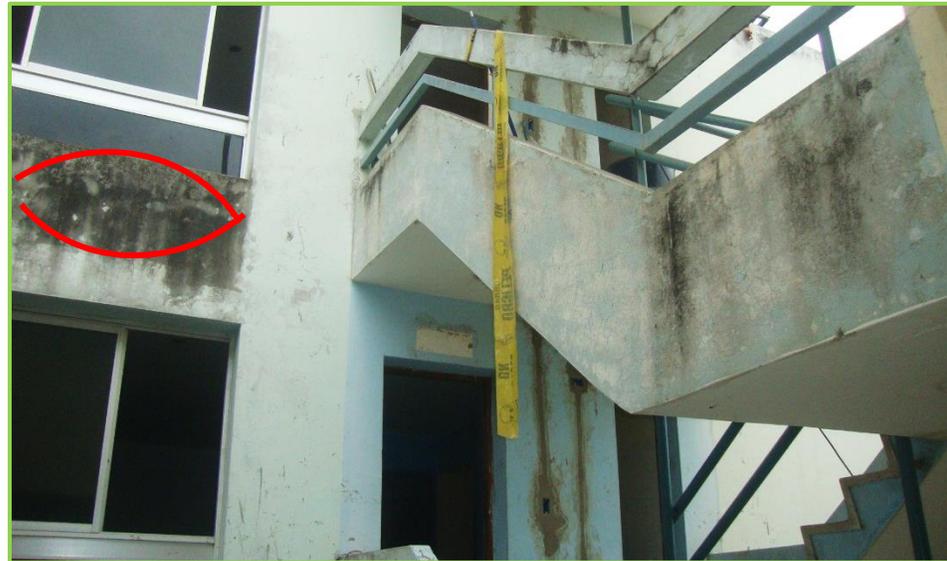
OBSERVACIONES: Se muestra la presencia de manchas debido a la humedad constante que afecta hacia la estructura. Esto se genera debido a las acciones físicas por la presencia de lluvias, es producto también de un inadecuado proceso constructivo debido a que no tiene protección, lo cual posteriormente facilita la presencia de patologías como: grietas, fisuras, corrosión del acero, etc. Además facilita al deterioro de la estructura.

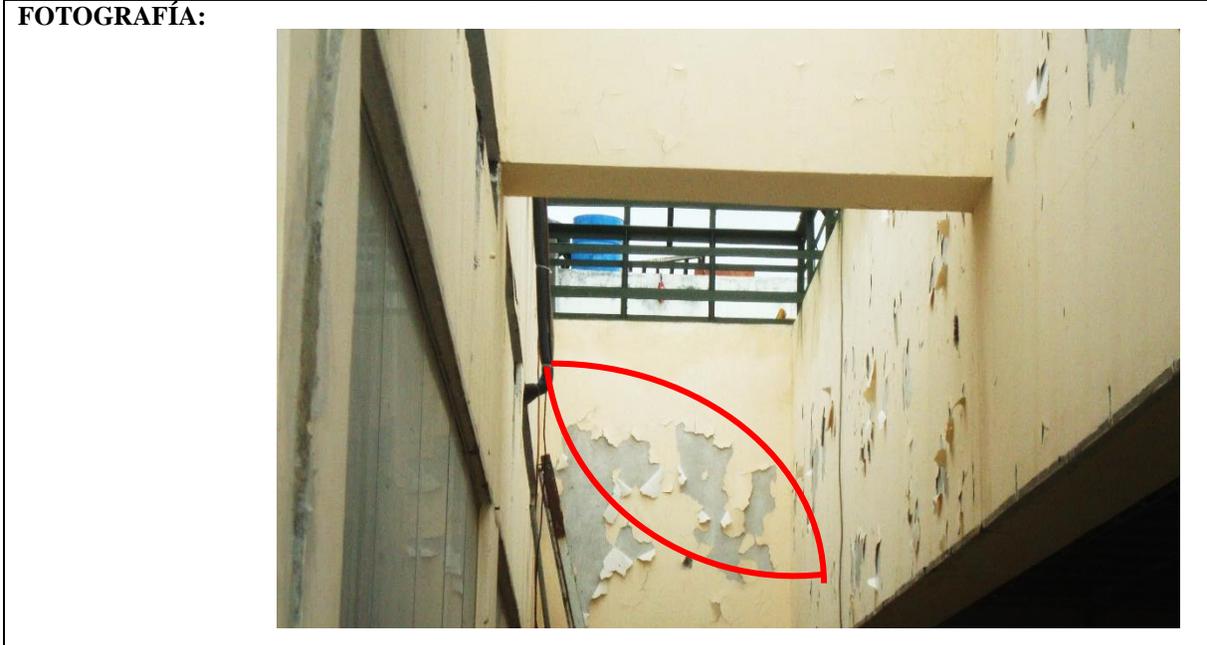
OBSERVACIONES: Se observa manchas y descascaramiento en la superficie del muro debido a la presencia constante de humedad debido a las acciones físicas como las lluvias. Esto ocurre debido a un inadecuado diseño y proceso constructivo lo cual no se protege a la estructura.

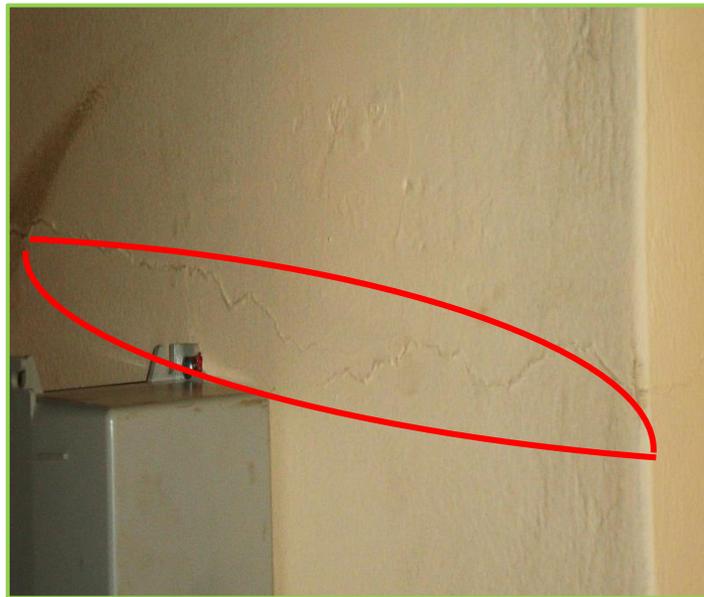
OBSERVACIONES: Se muestra la fisura en la parte inferior de la columna cerca de la unión con la viga, en sentido perpendicular al elemento de refuerzo. Este tipo de fisura puede ocurrir debido a alguna falla en el proceso constructivo o también al insuficiente refuerzo de los estribos en la zona de anclaje.

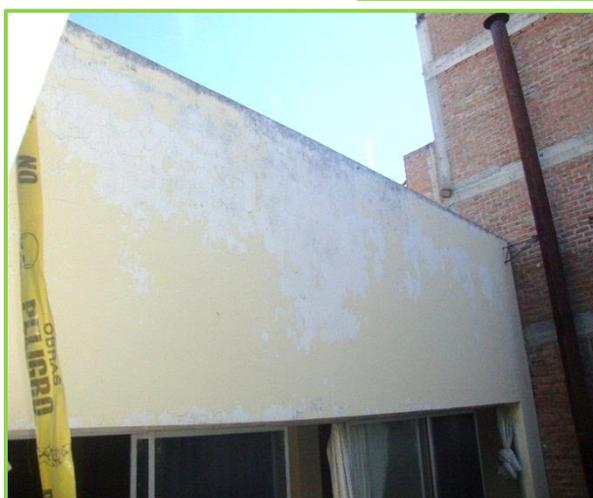
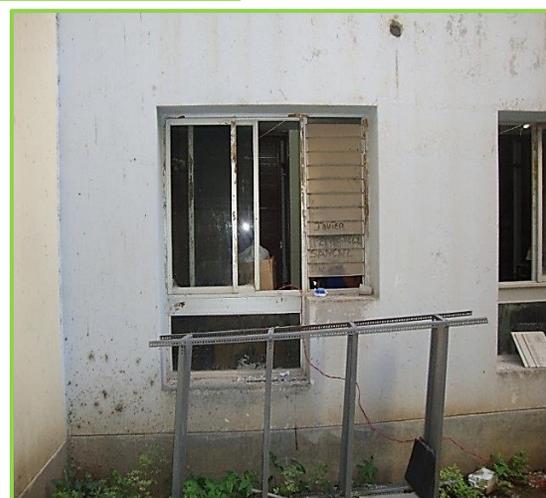
FOTO N°10: Se observa que la parte superior de la estructura no tiene ningún tipo de cubierta que proteja a los muros de la humedad de las lluvias, se muestra en la parte interior del edificio que existe un jardín junto a la estructura y además no cuenta con drenaje de aguas.
