UNIVERSIDAD NACIONAL DE CAJAMARCA

**“ESTUDIO DE LOS FACTORES INCIDENTES PARA EL DETERIORO
DE LOS PAVIMENTOS EN EL SECTOR MORRO SOLAR, DE LA
CIUDAD DE JAÉN, PROVINCIA DE JAÉN, DEPARTAMENTO DE
CAJAMARCA – ALTERNATIVAS DE SOLUCIÓN”**

**TESIS PARA OPTAR EL TÍTULO PROFESIONAL DE
INGENIERO CIVIL**

JAÉN – CAJAMARCA – PERÚ – 2018

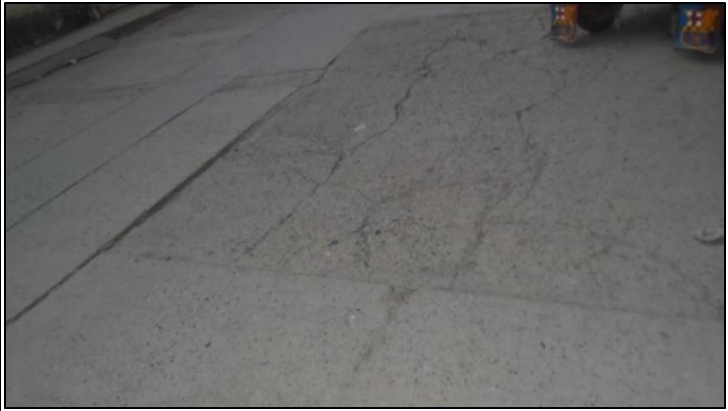
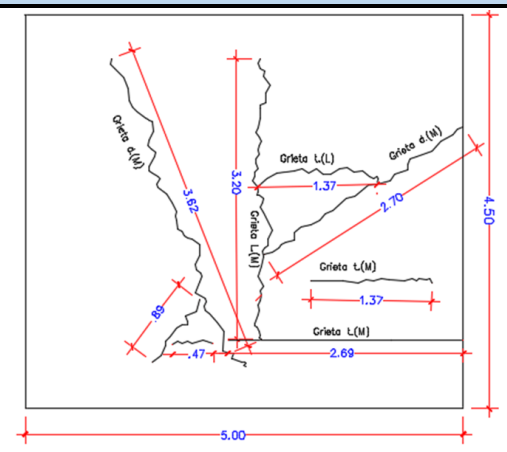
Tabla 17: Inventario de fallas losa nueve, calle Junín.

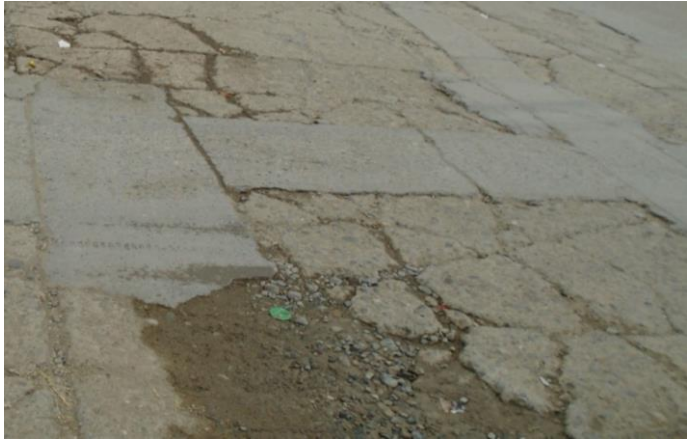
Tabla 35: Resumen de inventario de fallas calle Junín .

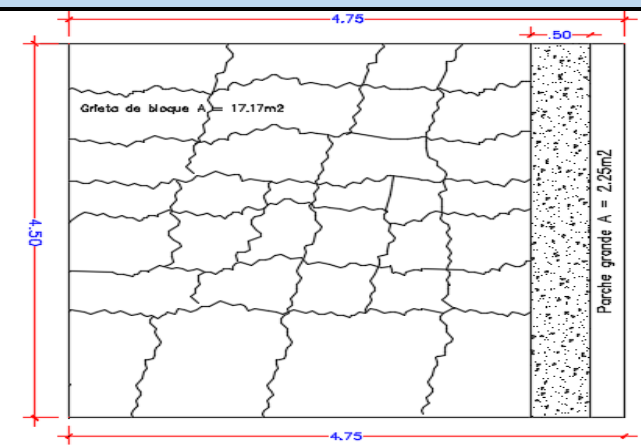
Tabla 38: Inventario de fallas losa seis calle dos de mayo.
