**UNIVERSIDAD NACIONAL DE CAJAMARCA**  
**FACULTAD DE INGENIERÍA**  
**ESCUELA ACADÉMICO PROFESIONAL DE**  
**INGENIERÍA GEOLÓGICA**

**TESIS PROFESIONAL**

**DETERMINACIÓN GEOMECÁNICA DE TALUDES EN ZONAS CRÍTICAS EN  
LA CARRETERA SAN JUAN - HUACRARUCO ENTRE LOS KILÓMETROS  
3+000 - 6+200**

2019

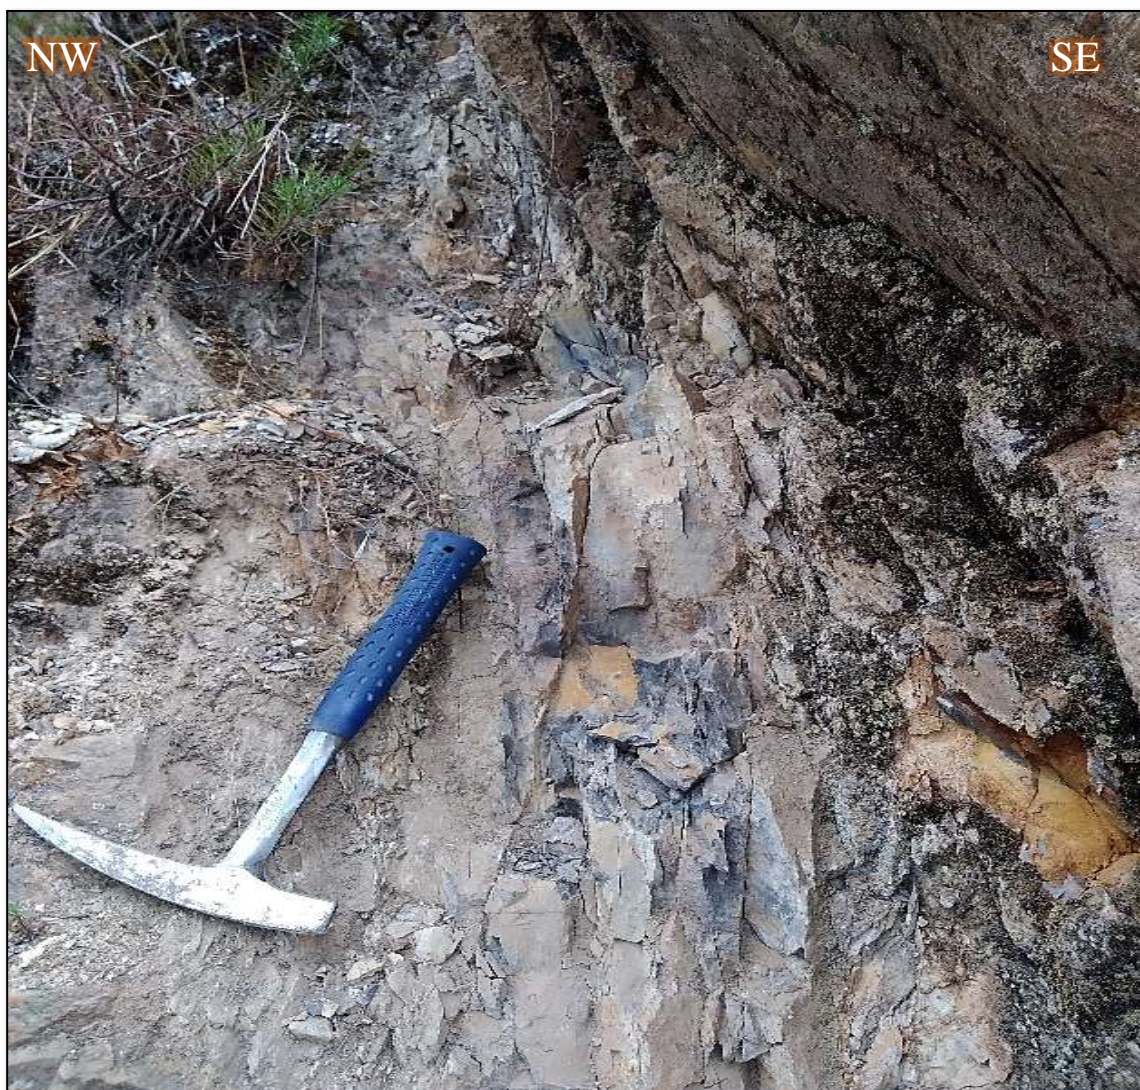
Foto N° 5. Falla Inversa, con relleno de brecha cataclástica, evidenciado en rocas areniscas de la formación Inca. Coordenadas: 9192594 – 778470.

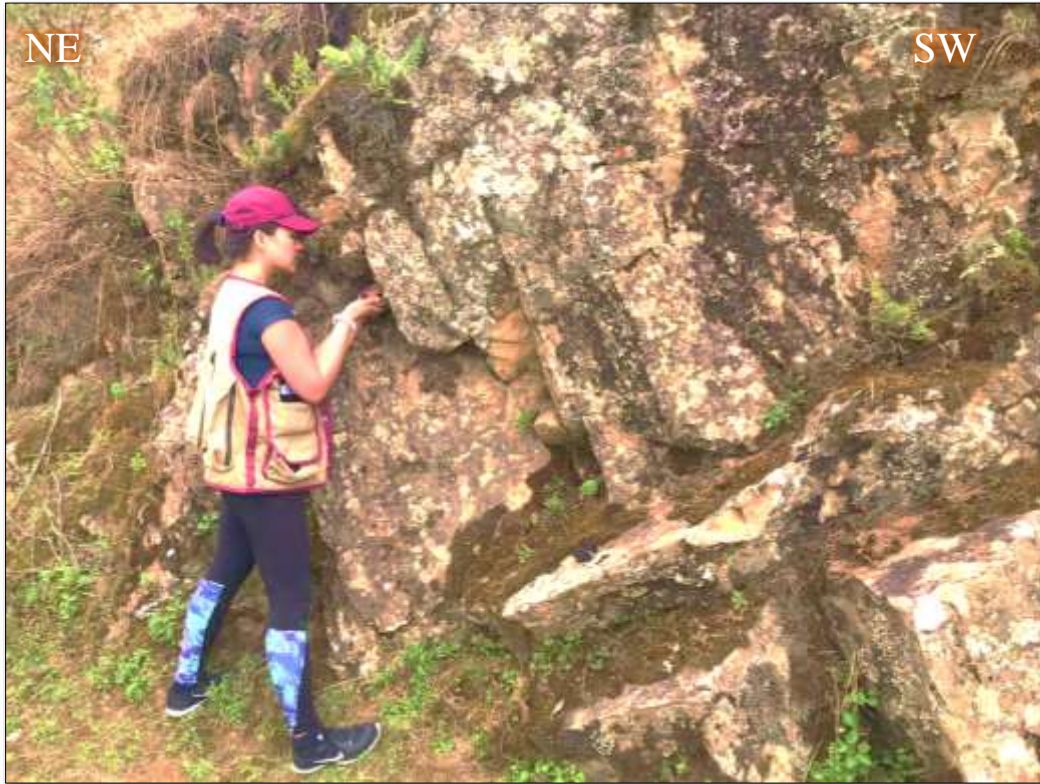
El talud se encuentra constituido por rocas pertenecientes a la Formación Pariatambo, inestable en épocas de lluvia, ya que se produce caída de rocas, dificultando el libre tránsito por dicho tramo.

Foto N° 11. NE – SW, Macizo rocoso perteneciente a la Estación N° 01.

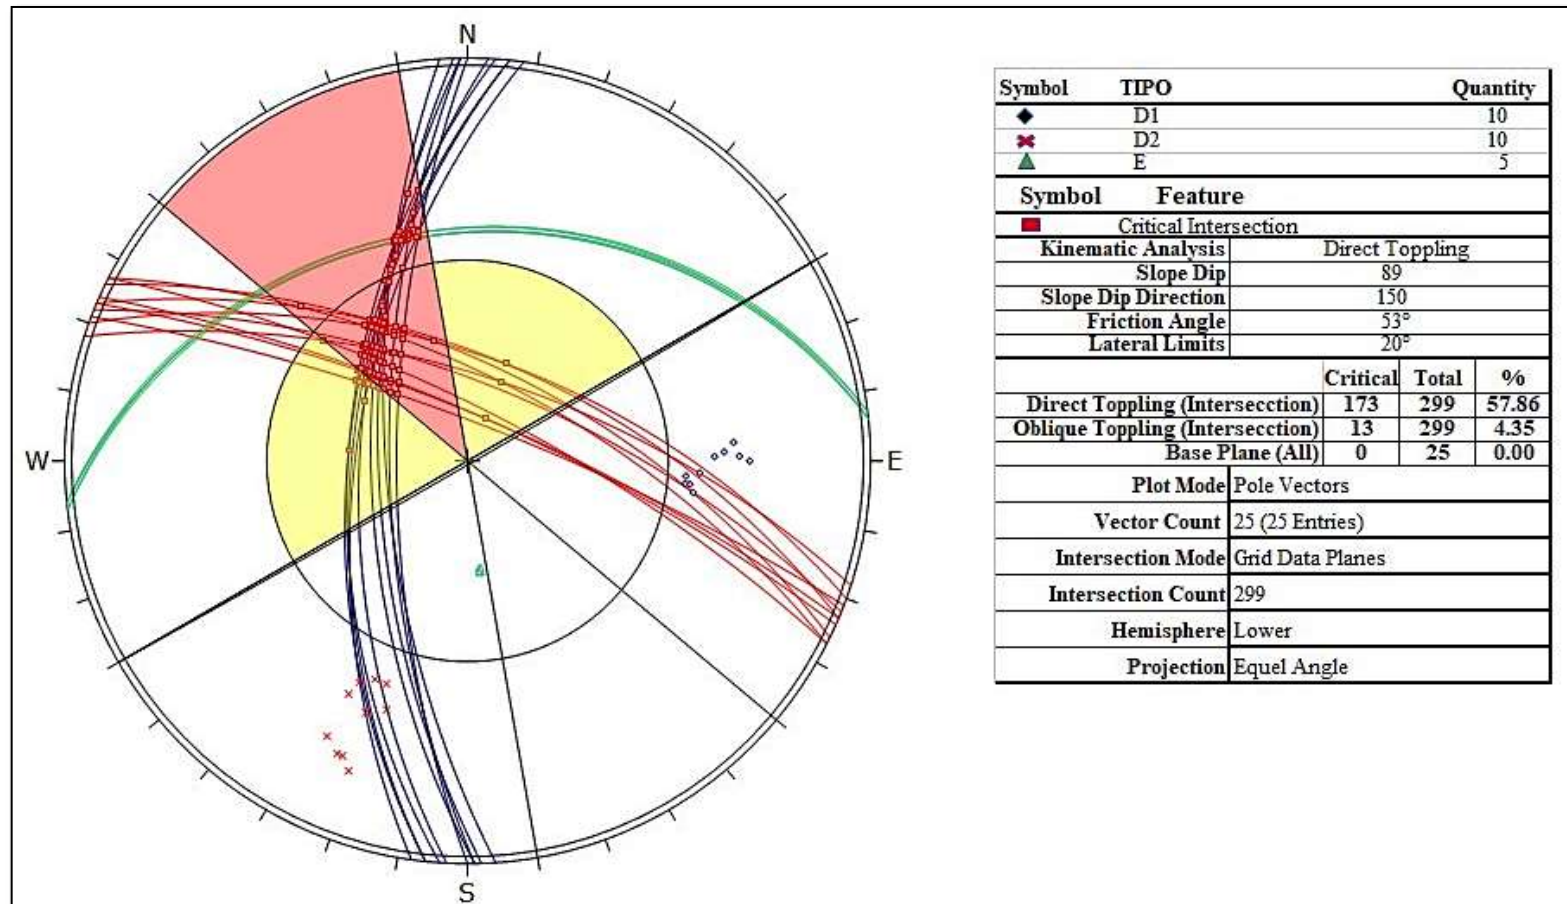
Figura 10. En la imagen podemos observar que existe Direct Toppling (derribo directo) de un 57.86 %, siendo un porcentaje mayor que el Oblique Toppling (derribo oblicuo) con un 4.35 %; presentando intersecciones críticas entre estratos y diaclasas de familia 1 y 2; que generarían una zona inestable, con un ángulo de fricción de 53°.

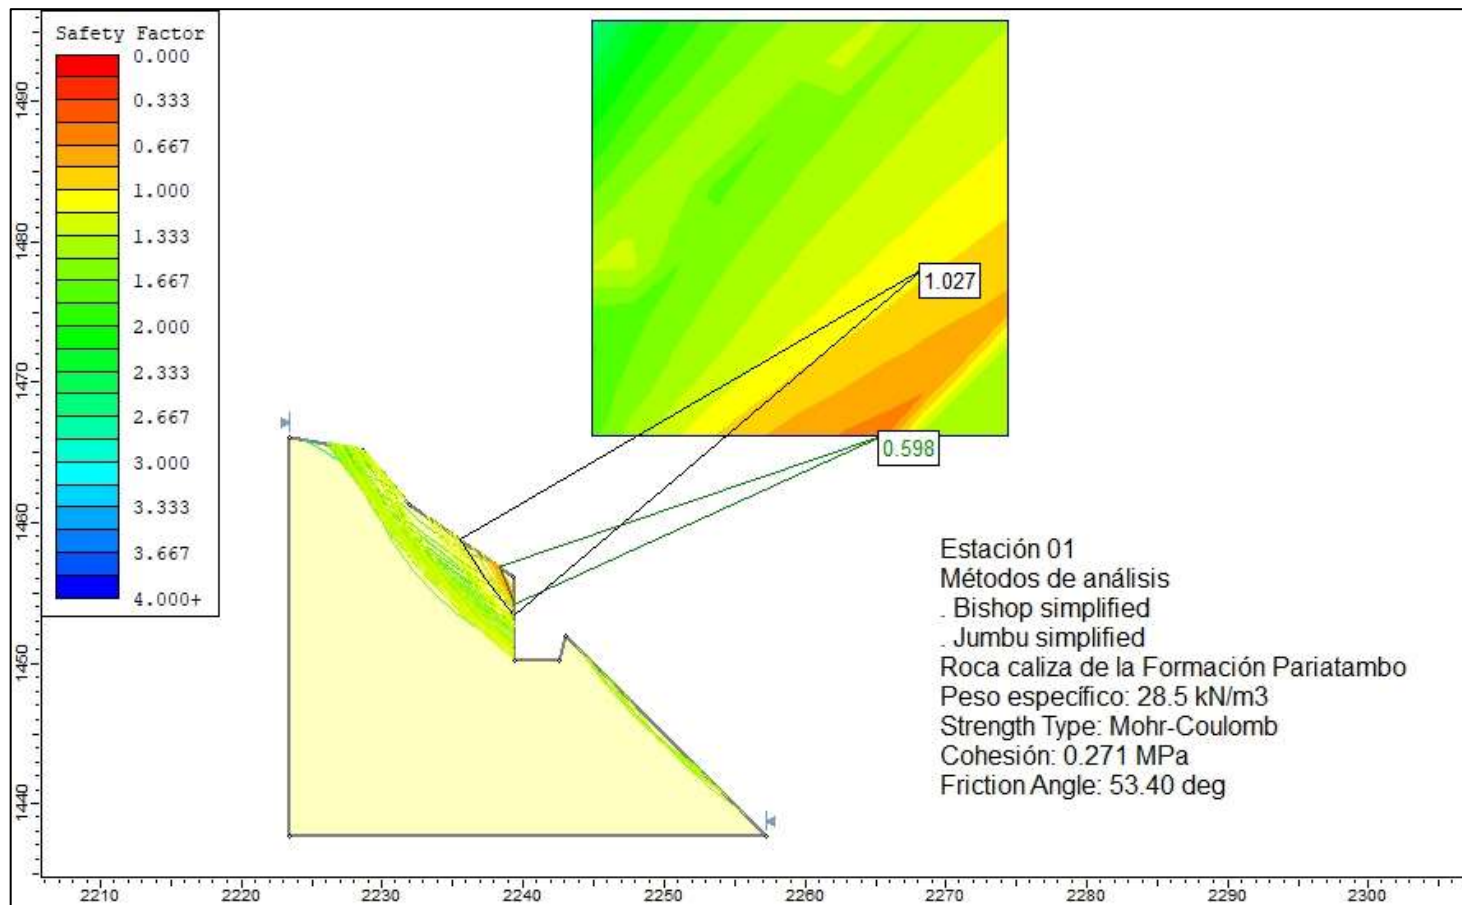
Figura 11. Análisis Slide, el cual muestra el factor de seguridad real de 0.598 y un ideal de 1.027; determinando así una zona crítica, dado por caída de rocas.

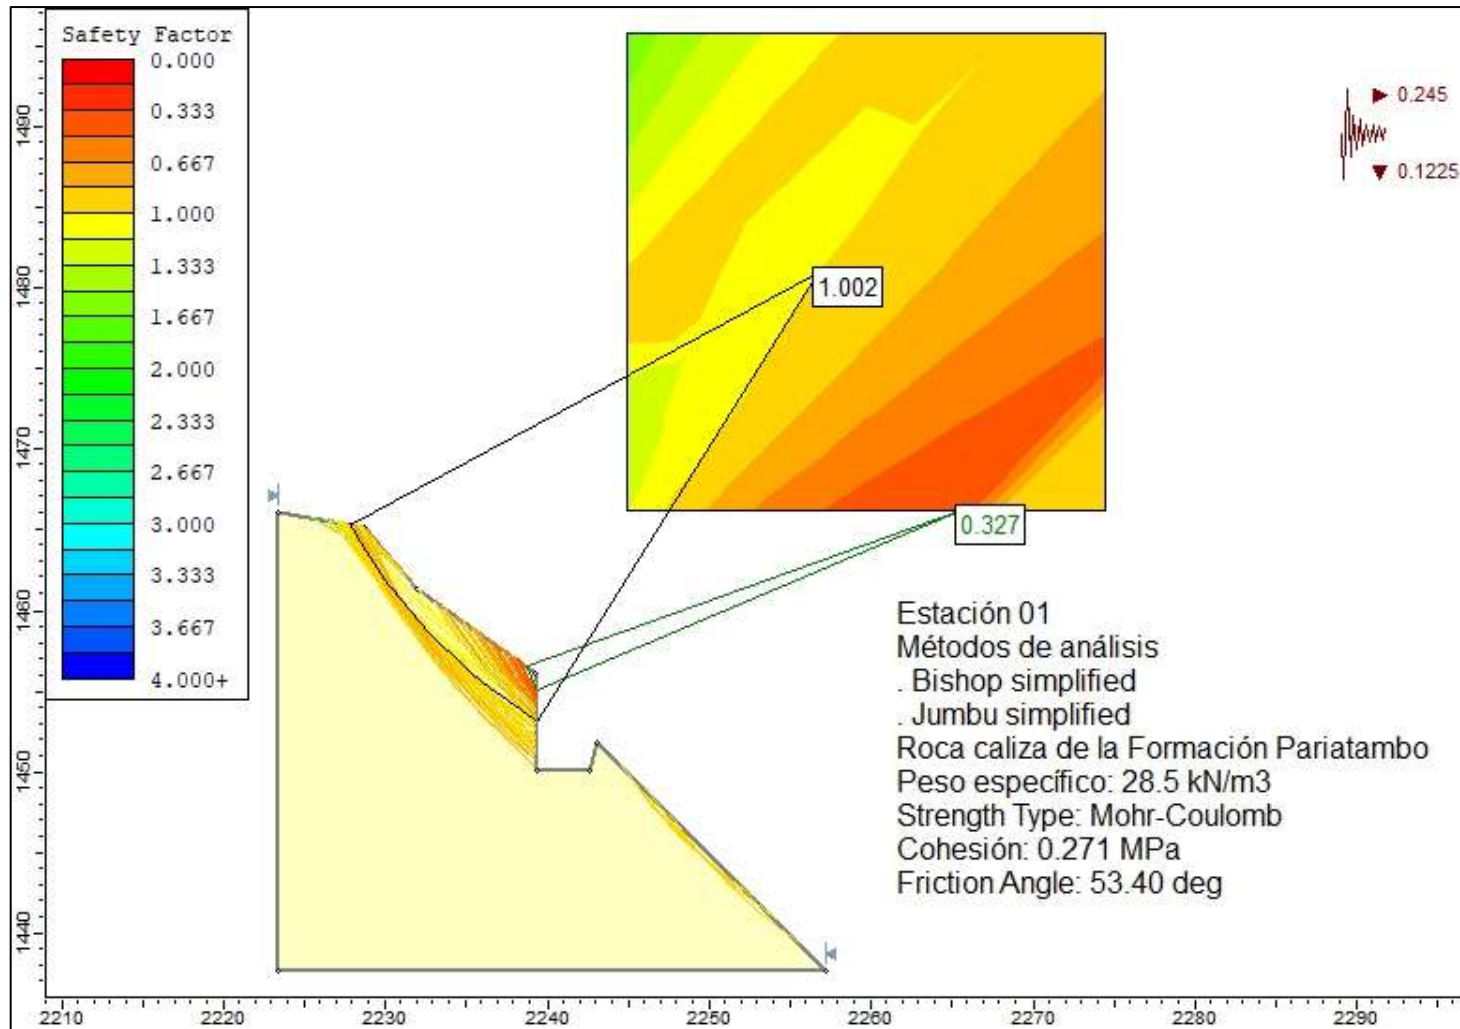
Figura 13. Análisis Slide de la Estación N° 01, donde muestra un Factor de Seguridad de 0.327, y una corrección de 1.002; siendo una zona altamente crítica, con posible caída de rocas, afectando gravemente a transeúntes y conservación de la carretera del área de estudio.

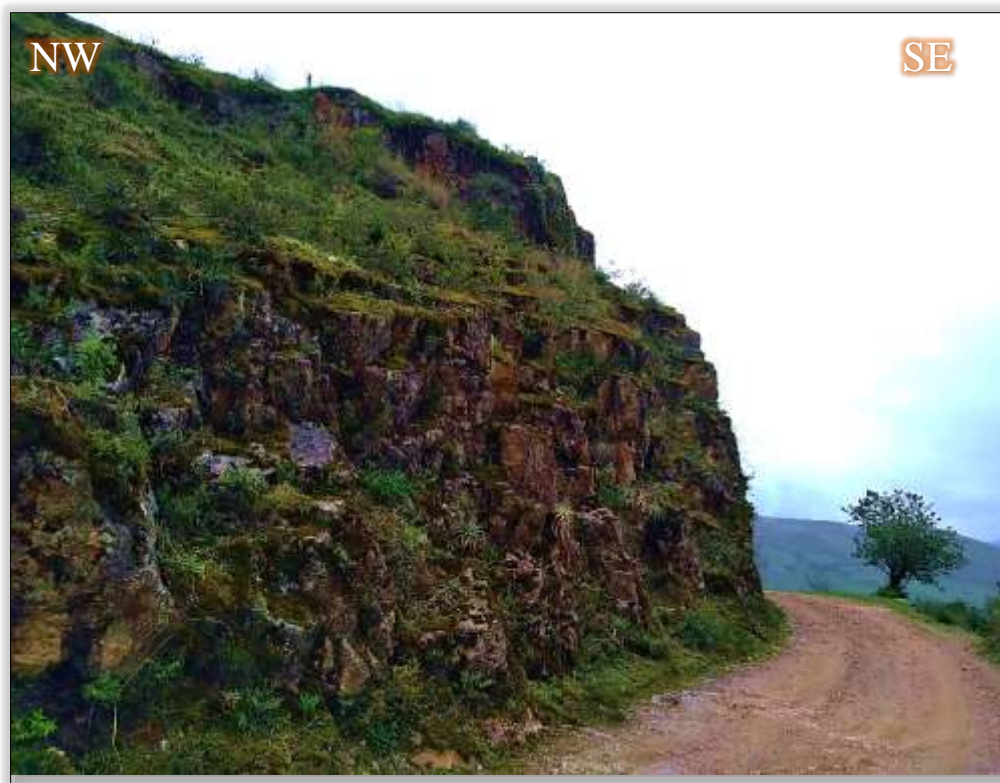
El talud de la estación N° 02 , esta constituida por rocas calizas bituminosas nodulares pertenecientes a la Formación Chúllec, con macizos rocosos de calidad y tipo Buena, pero con bloques fracturados y pendiente elevada, lo cual puede desestabilizarlos generando caída de rocas.

Foto N° 12. Estación N° 02, formada por rocas calizas nodulares de la Formación Chúllec.

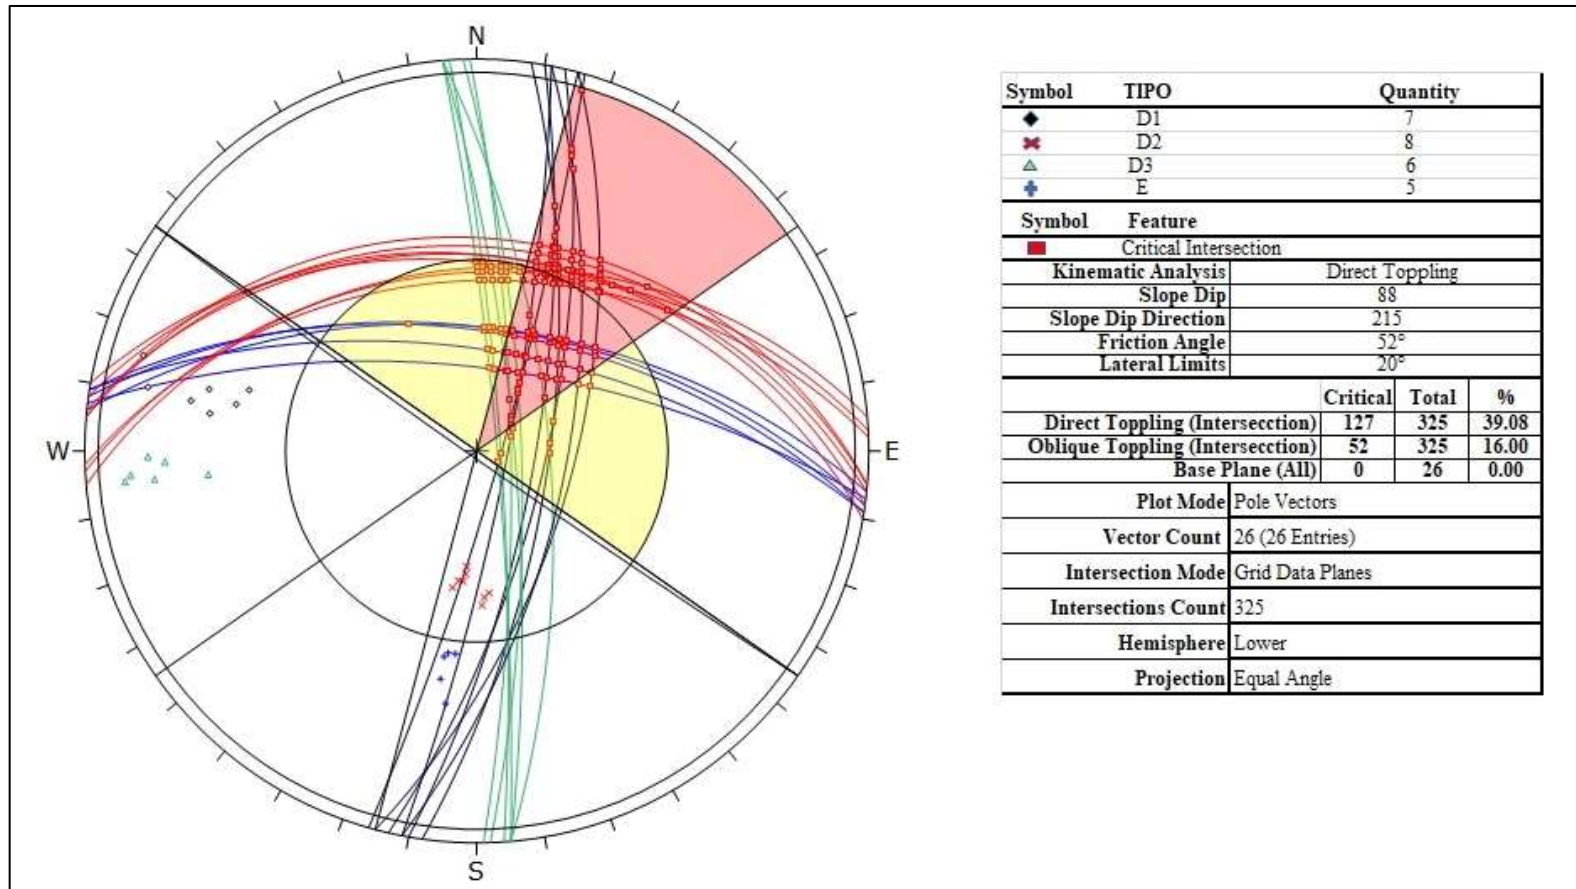
Figura 14. Análisis cinemático de la Estación N° 02, donde se puede observar la intersección entre diaclasas y estrato, generándose así intersecciones críticas, con Direct Toppling (derribo directo) con un 39.08% y un Oblique Toppling (derribo oblicuo) con un 16.00 %, siendo las intersecciones críticas entre estrato y diaclasas de la familia 1,2 y 3, con un ángulo de fricción de 52°.

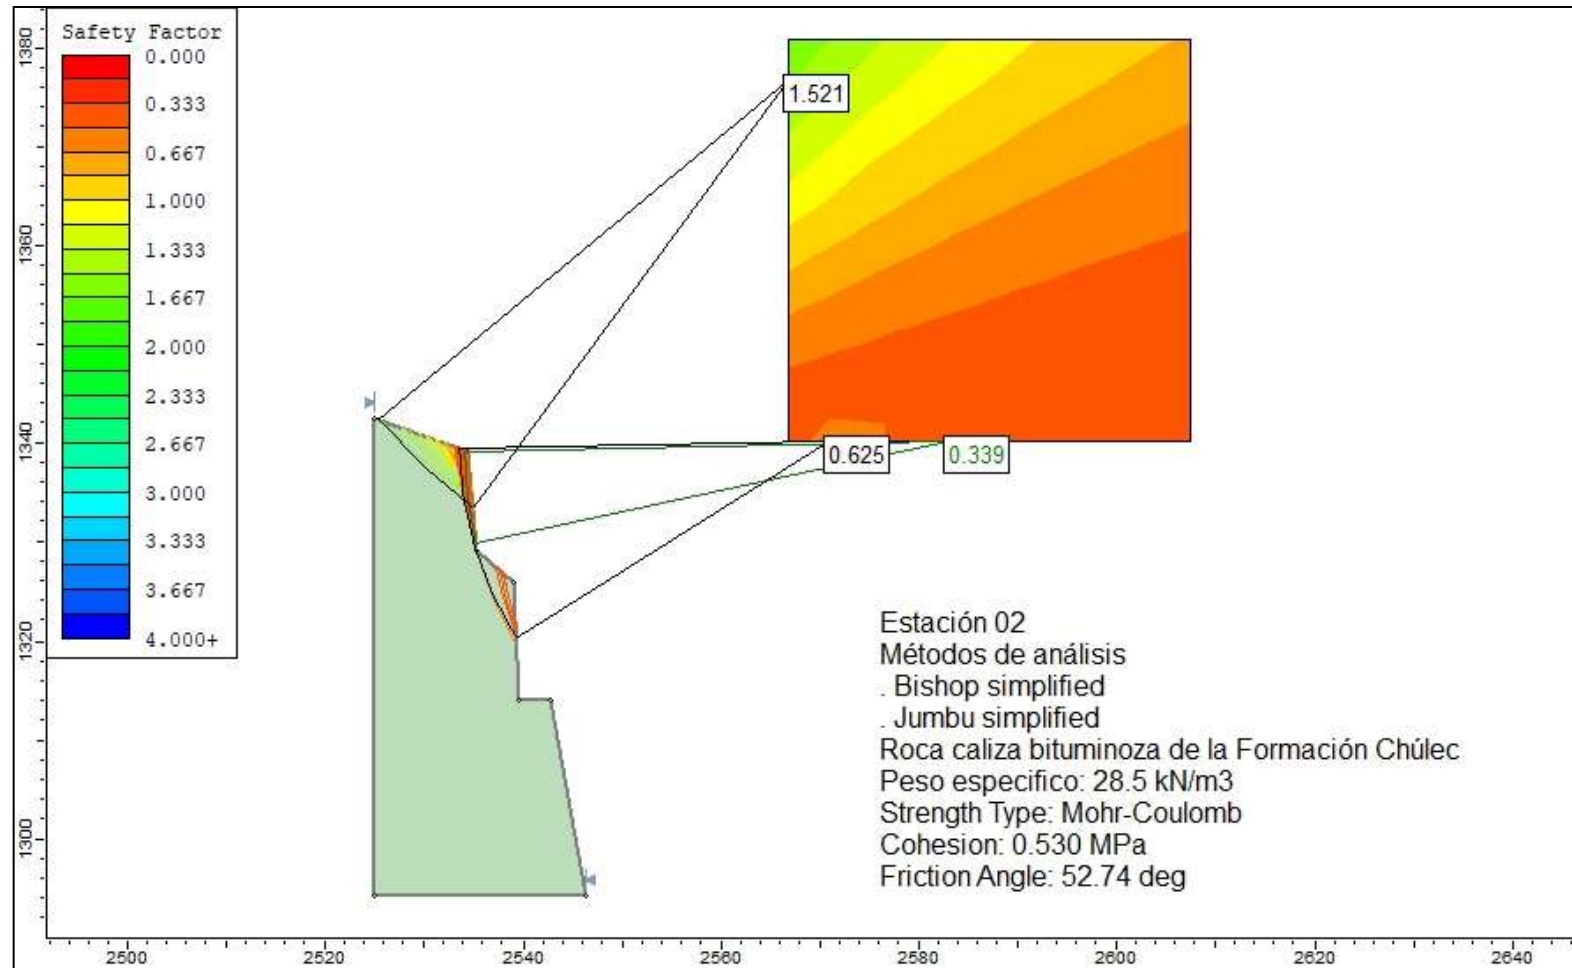
Figura 15. Análisis Slide de la Estación N° 02, donde muestra un Factor de Seguridad de 0.339, con una corrección de 1.521, siendo así una zona inestable.

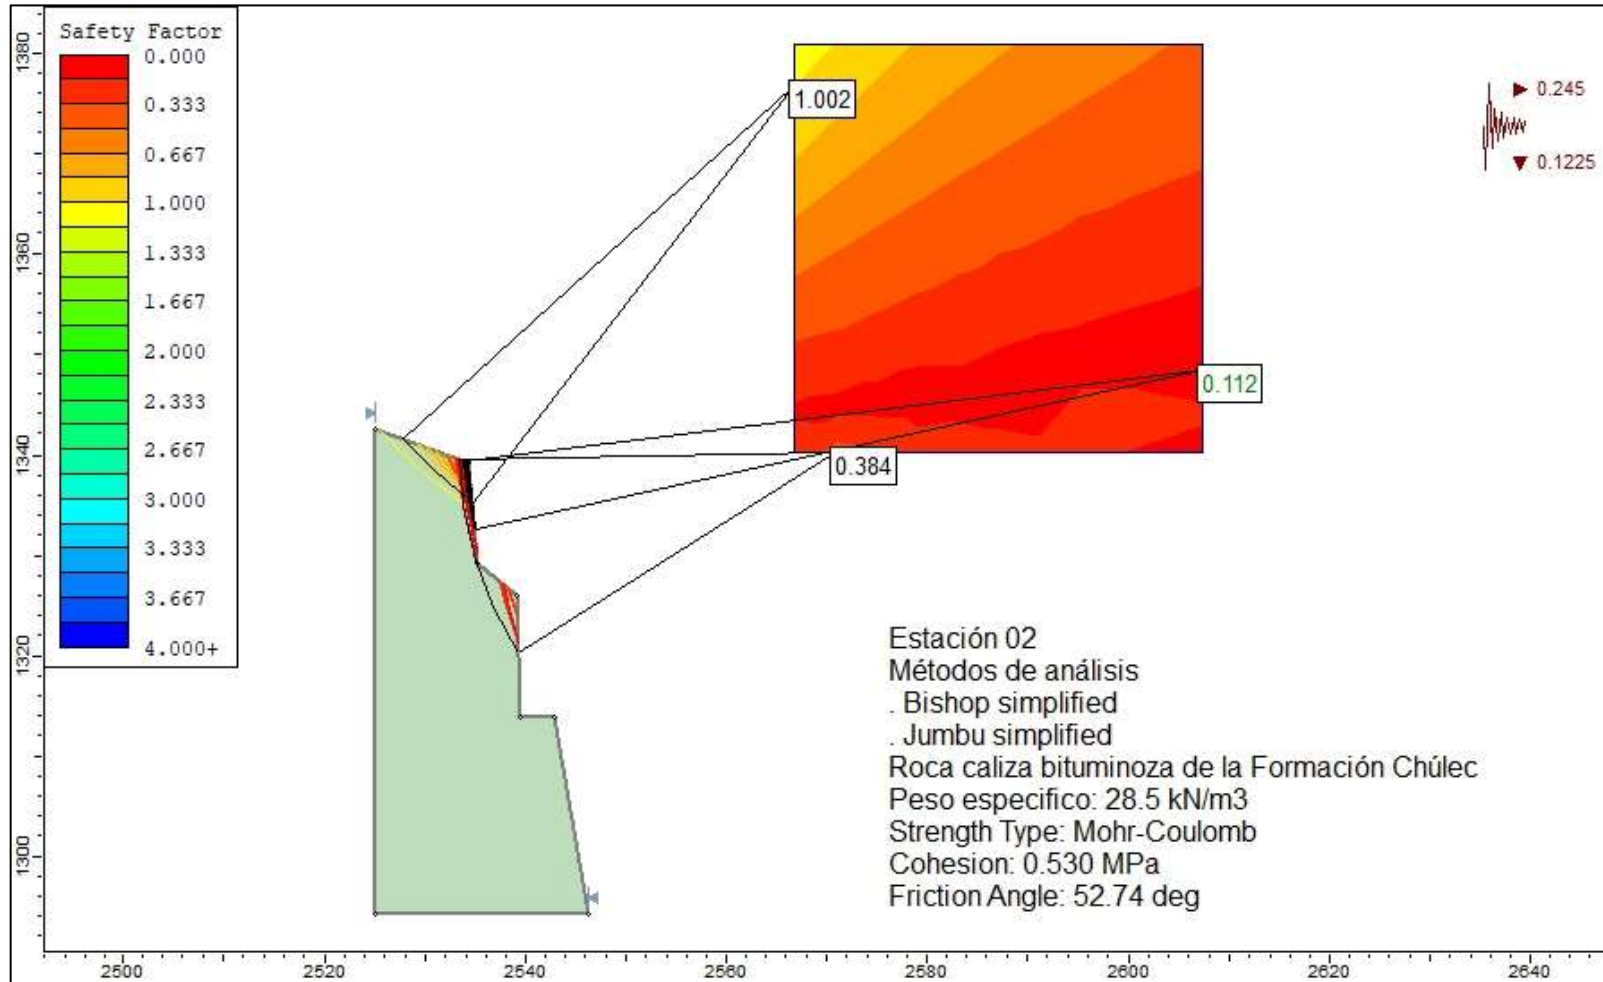
Figura 17. Análisis Slide de la Estación N° 02, donde muestra un Factor de Seguridad de 0.112 y 0.384 – 1.002, determinándose así que la zona siendo afectada a sismicidad es altamente crítica, con tendencia de caída de rocas hacia la carretera, en la parte del pico del talud, siendo una zona altamente crítica, con posible caída de rocas, afectando gravemente a transeúntes y conservación de la carretera del área de estudio.

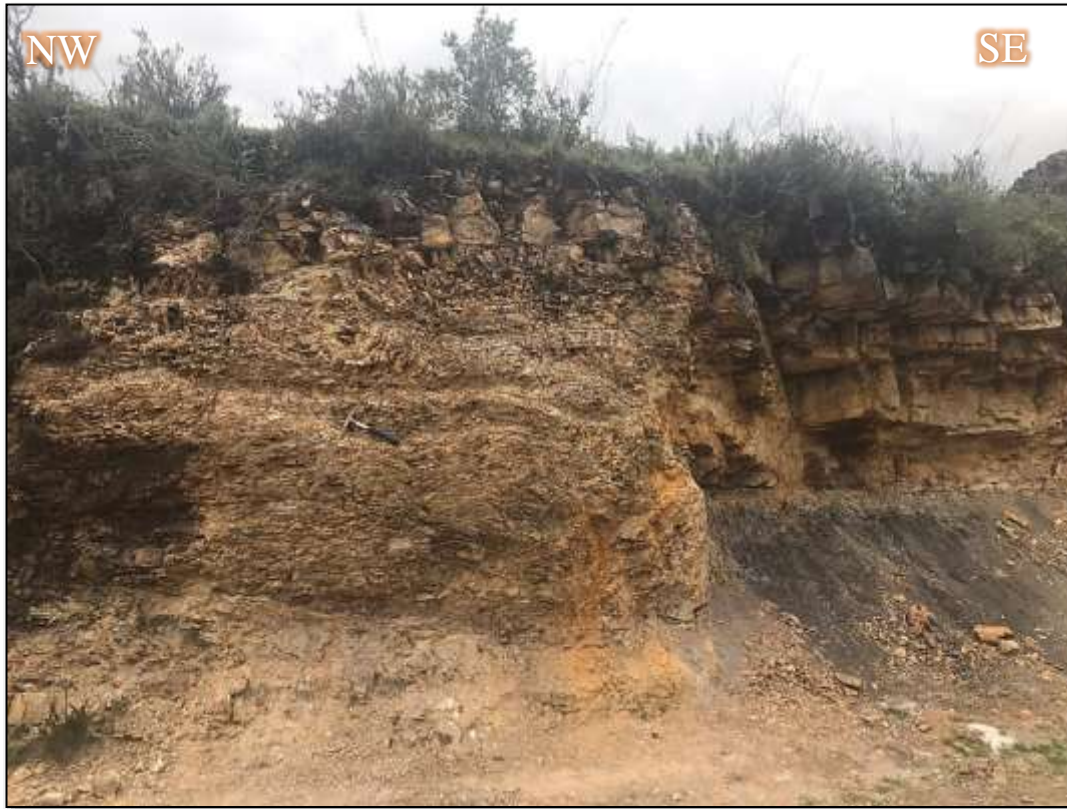
Foto N° 13. Talud de estación N° 03, evidenciándose lutitas y areniscas calcáreas ferruginosas, altamente meteorizadas.

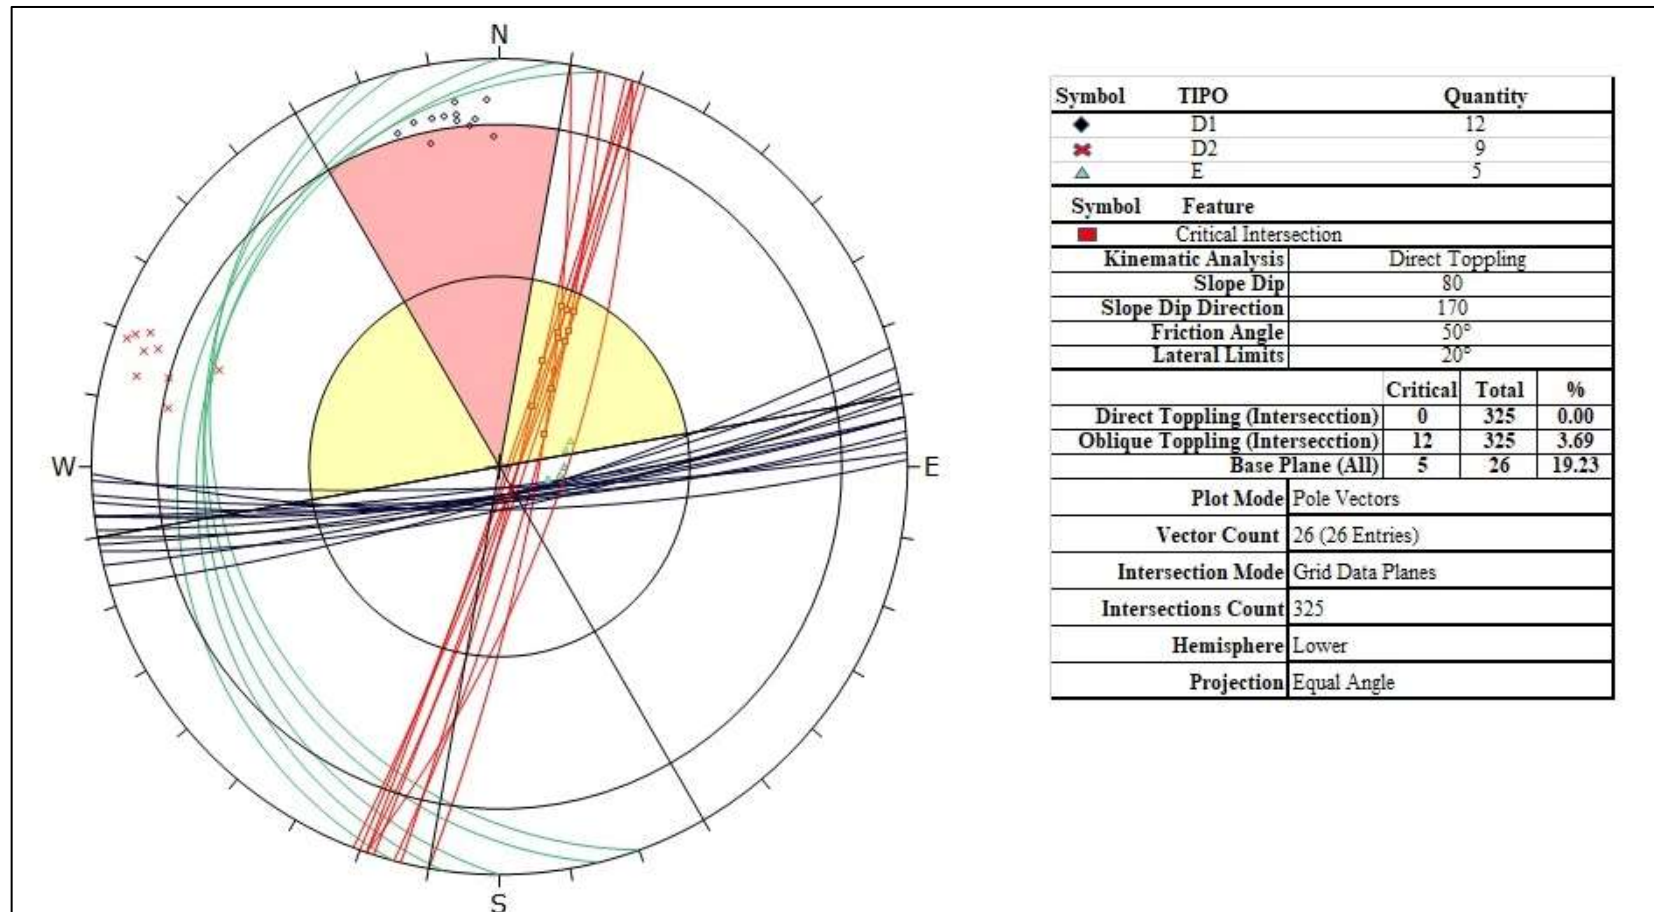
Figura 18. Análisis cinemático de la Estación N° 03, donde se puede observar la intersección entre diaclasas y estratos, generándose así intersecciones críticas, con base plane (base planar) con un 19.23 % y un Oblique Toppling (derribo oblicuo) de un 3.69%, con un ángulo de fricción de 50°.

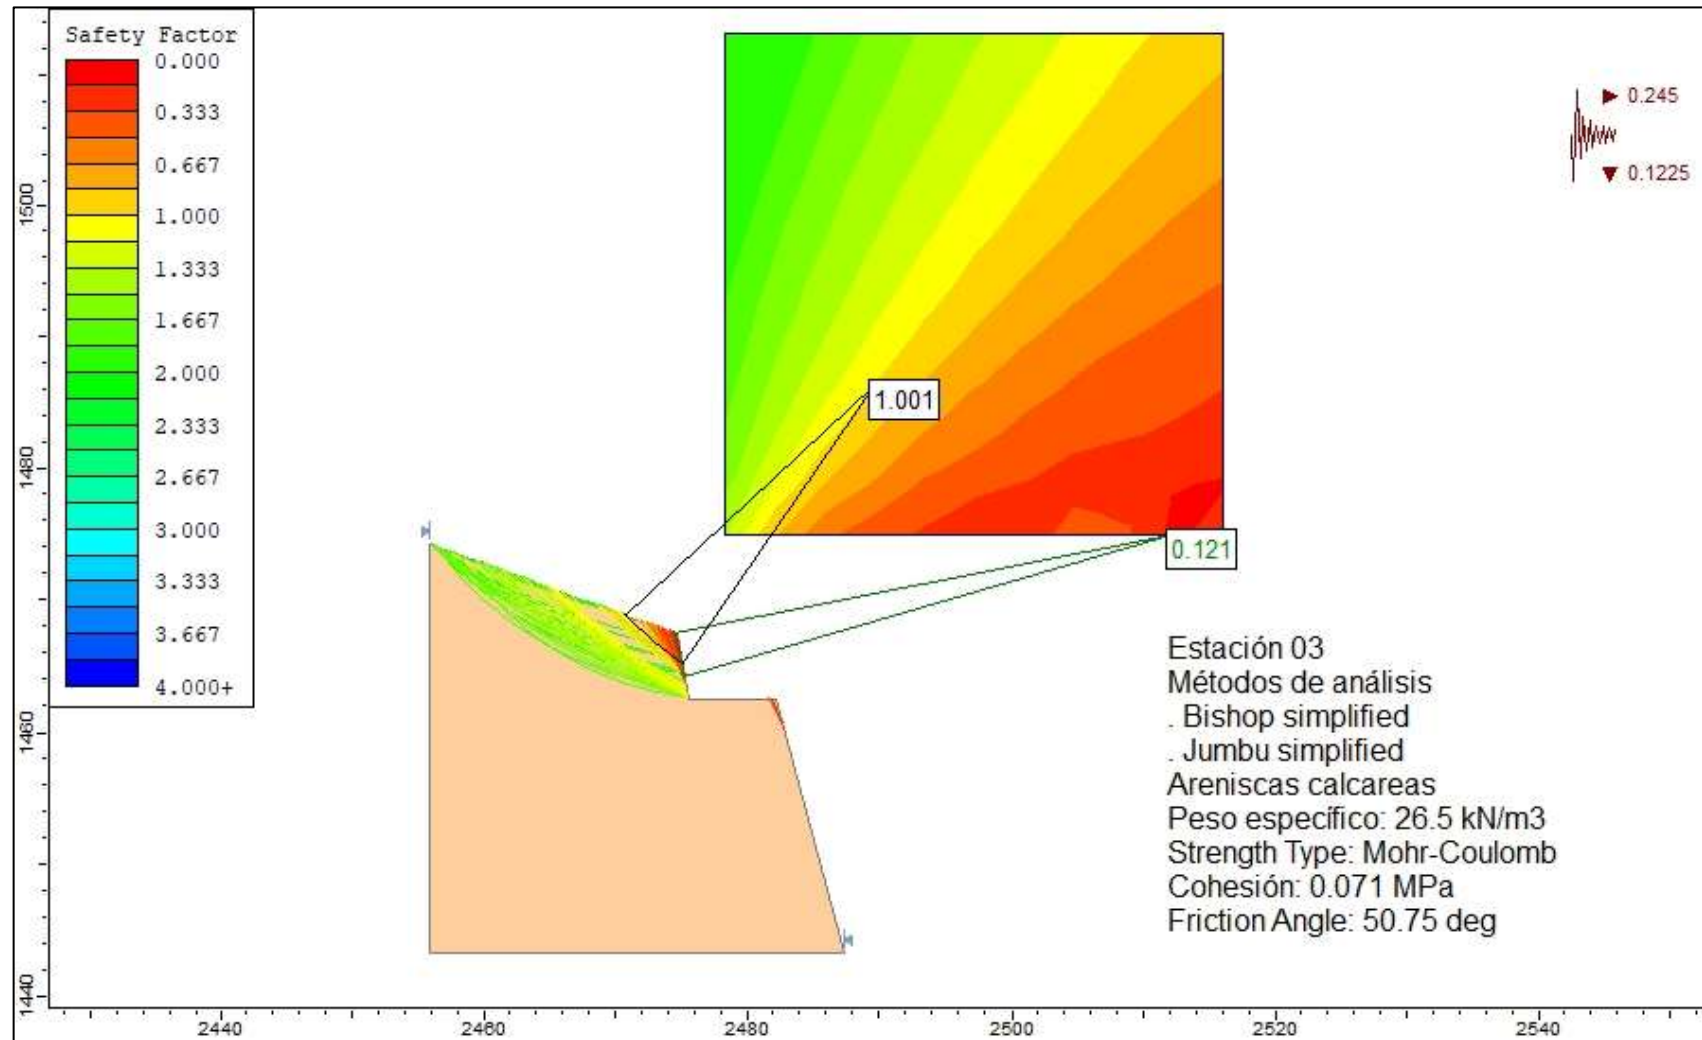
Figura 21. Análisis Slide de la Estación N° 03, donde muestra un Factor de Seguridad de 0.121 y 1.001, determinándose que la zona es inestable aún más con la sismicidad.

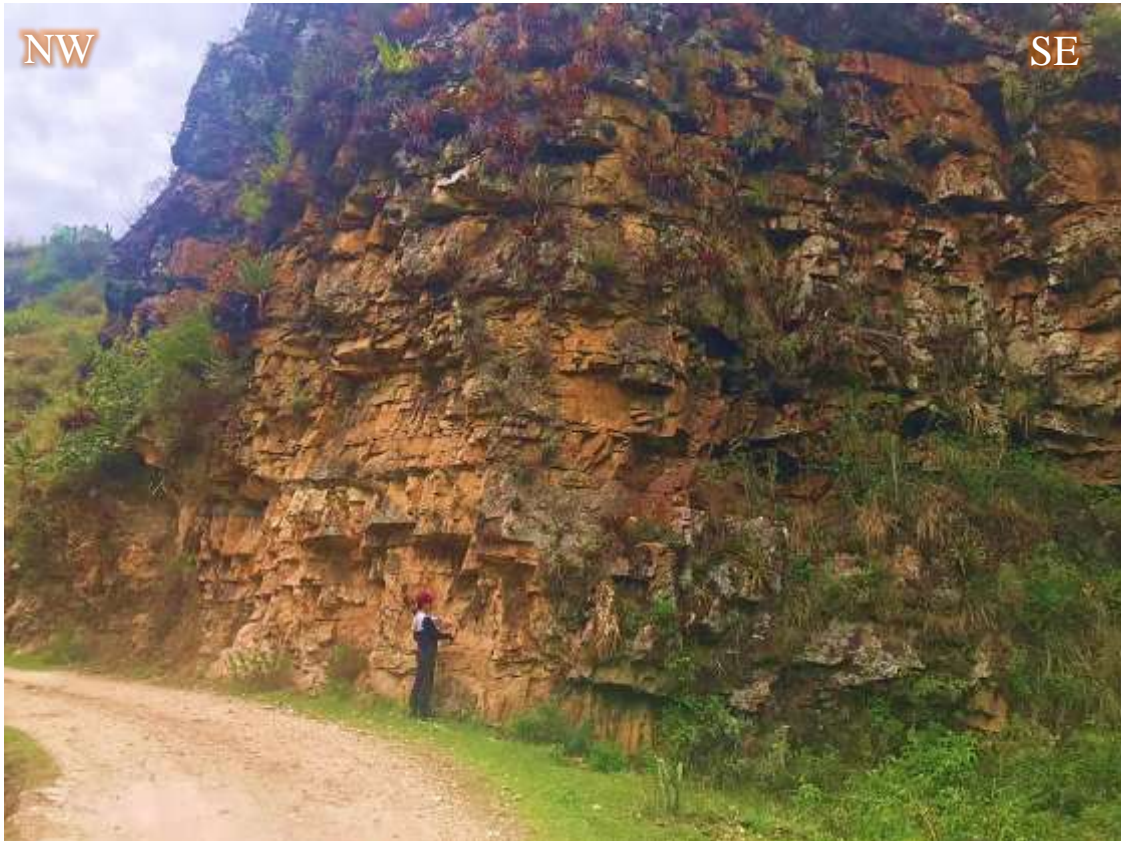
Talud de la Estación N° 04, conformada por areniscas ferruginosas, con pendiente elevada, en épocas de lluvia con tendencia a mayor inestabilidad, debido a la infiltración de agua en el macizo rocoso, disminuyendo notablemente su resistencia.

Foto N° 14. Talud de la estación N° 04, formada por macizos rocosos de areniscas.

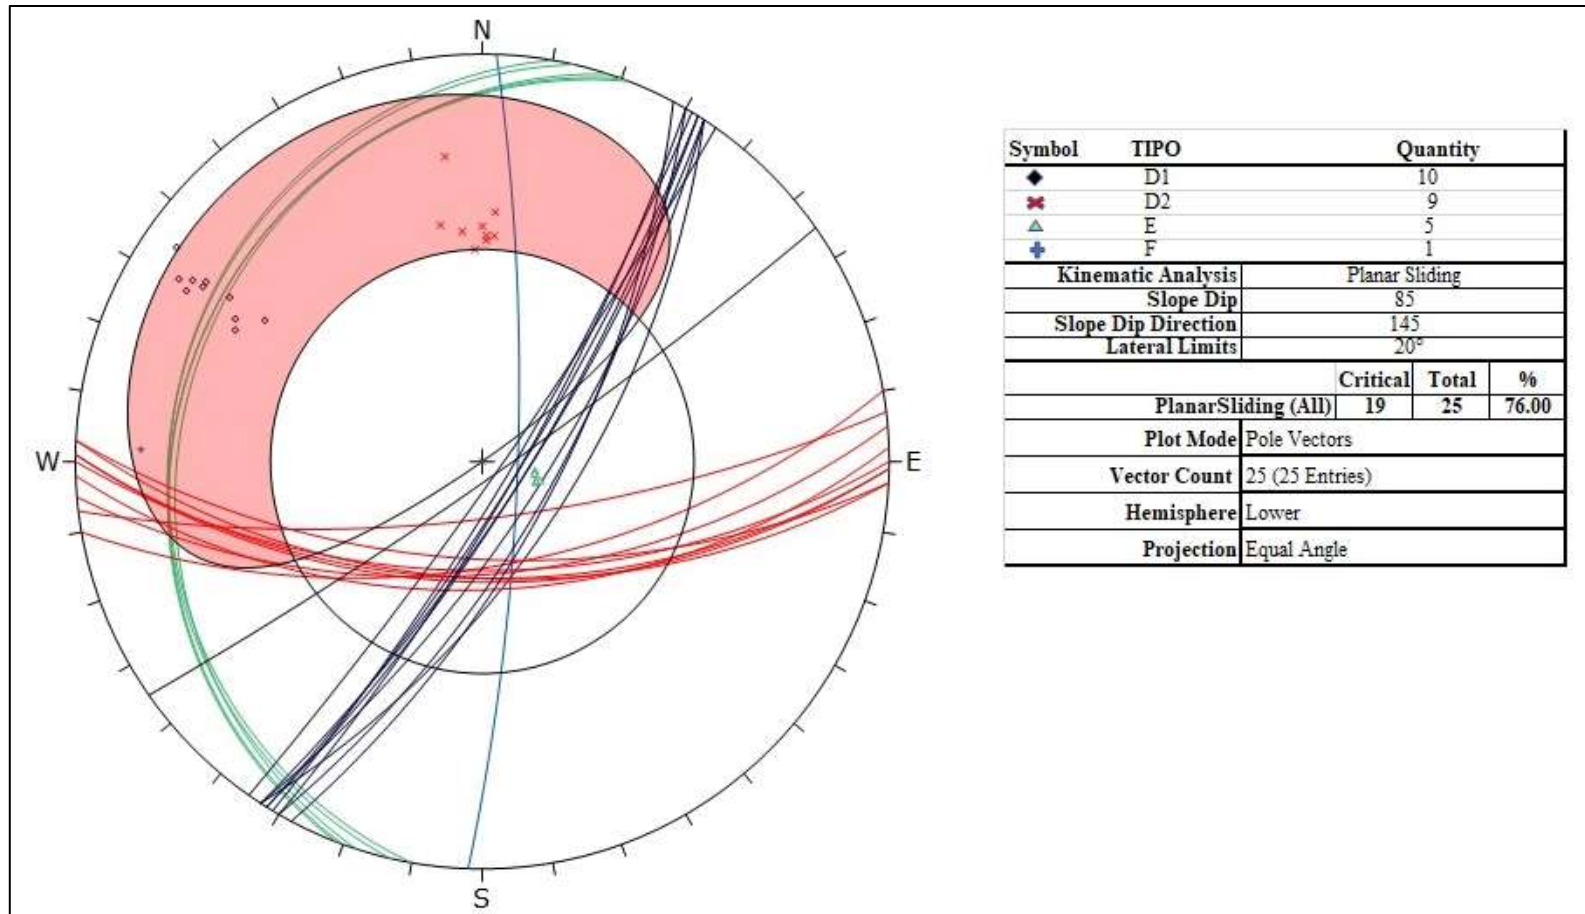
Figura 22. Análisis cinemático de la Estación N° 04, donde se puede observar el análisis cinemático del tipo planar sliding (deslizamiento planar) con un 76.00%, con el ángulo de fricción de 55°.

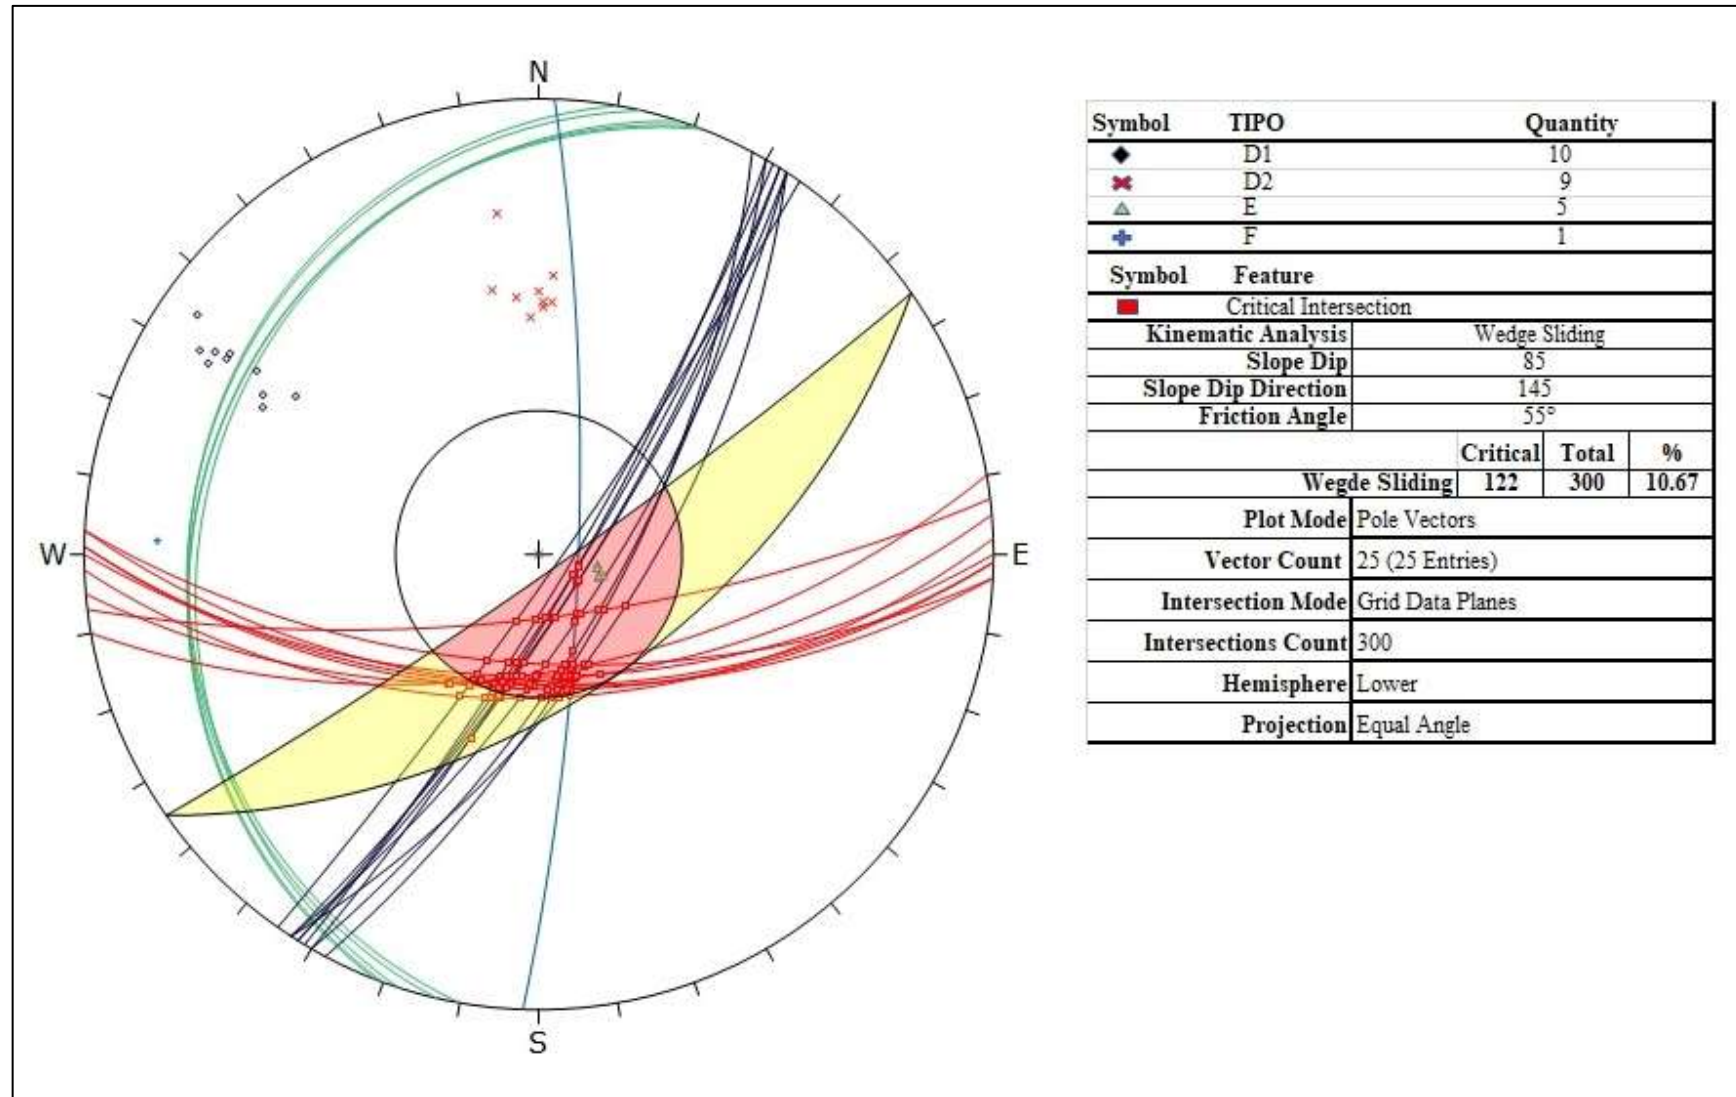
Figura 23. Análisis cinemático de la Estación N° 04, donde se puede observar intersecciones críticas entre las diaclasas de la familia 1 y 2 con la falla, generando una zona de mayor inestabilidad, el análisis cinemático es del tipo Wedge sliding (deslizamiento en cuña) con un 40.67 %, con un ángulo de fricción de 55°.

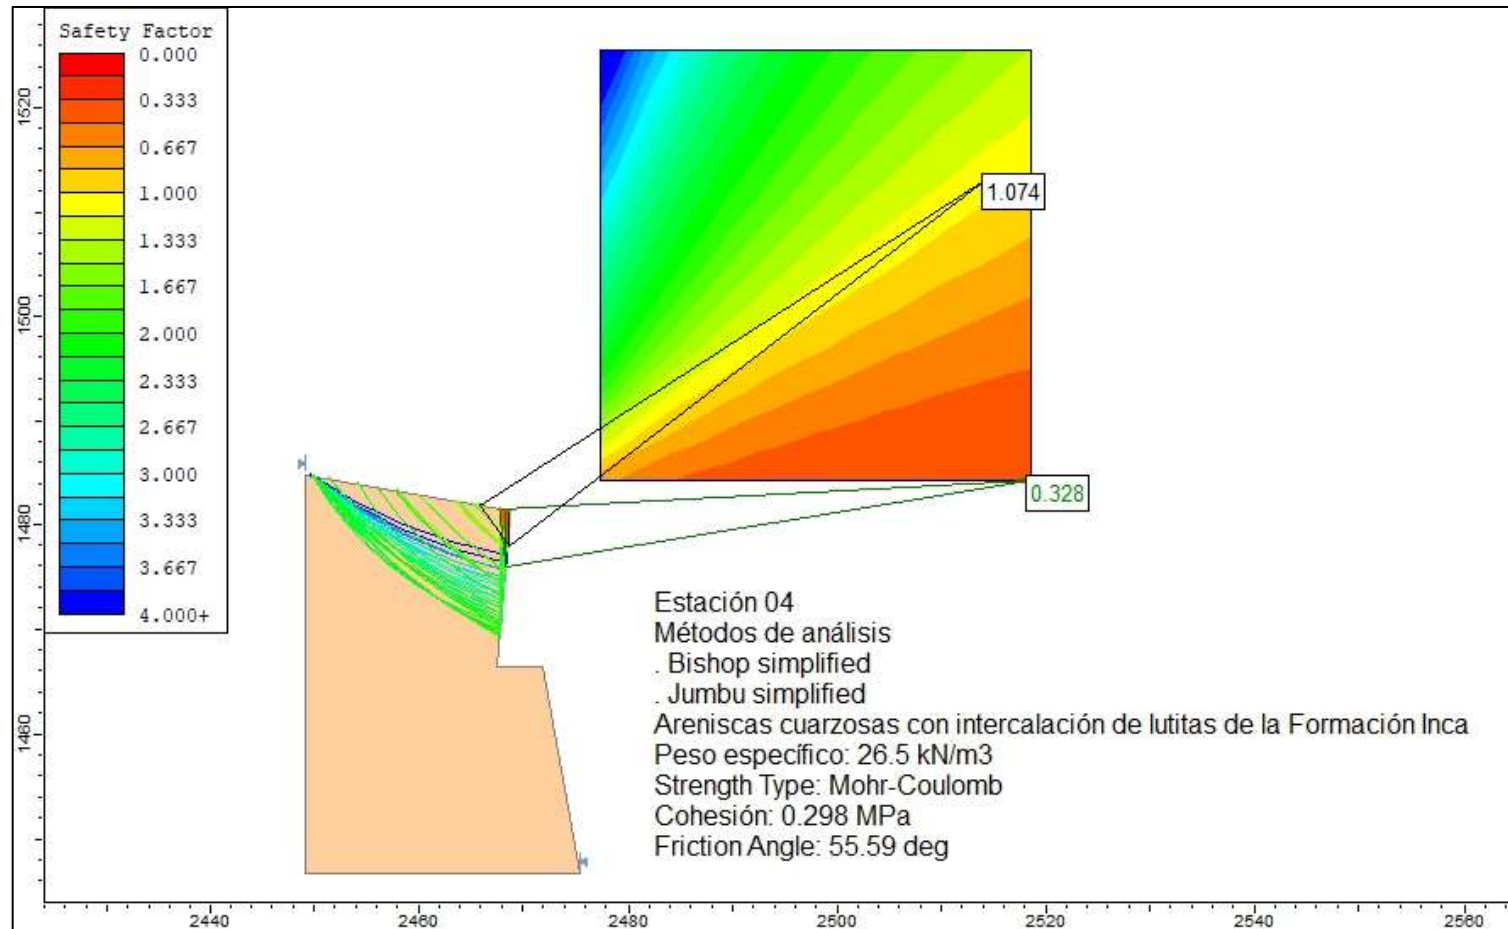
Figura 24. Análisis Slide de la Estación N° 04, donde muestra un Factor de Seguridad de 0,328, siendo una zona crítica por inestabilidad del talud, pero si se realizara una corrección de 1,074, siendo más estable.
