**UNIVERSIDAD NACIONAL DE CAJAMARCA**  
**FACULTAD DE INGENIERÍA**  
**ESCUELA ACADÉMICO PROFESIONAL DE**  
**INGENIERÍA GEOLÓGICA**

**TESIS PROFESIONAL**

**DETERMINACIÓN GEOMECÁNICA DE TALUDES EN ZONAS CRÍTICAS EN  
LA CARRETERA SAN JUAN - HUACRARUCO ENTRE LOS KILÓMETROS  
3+000 - 6+200**

2019

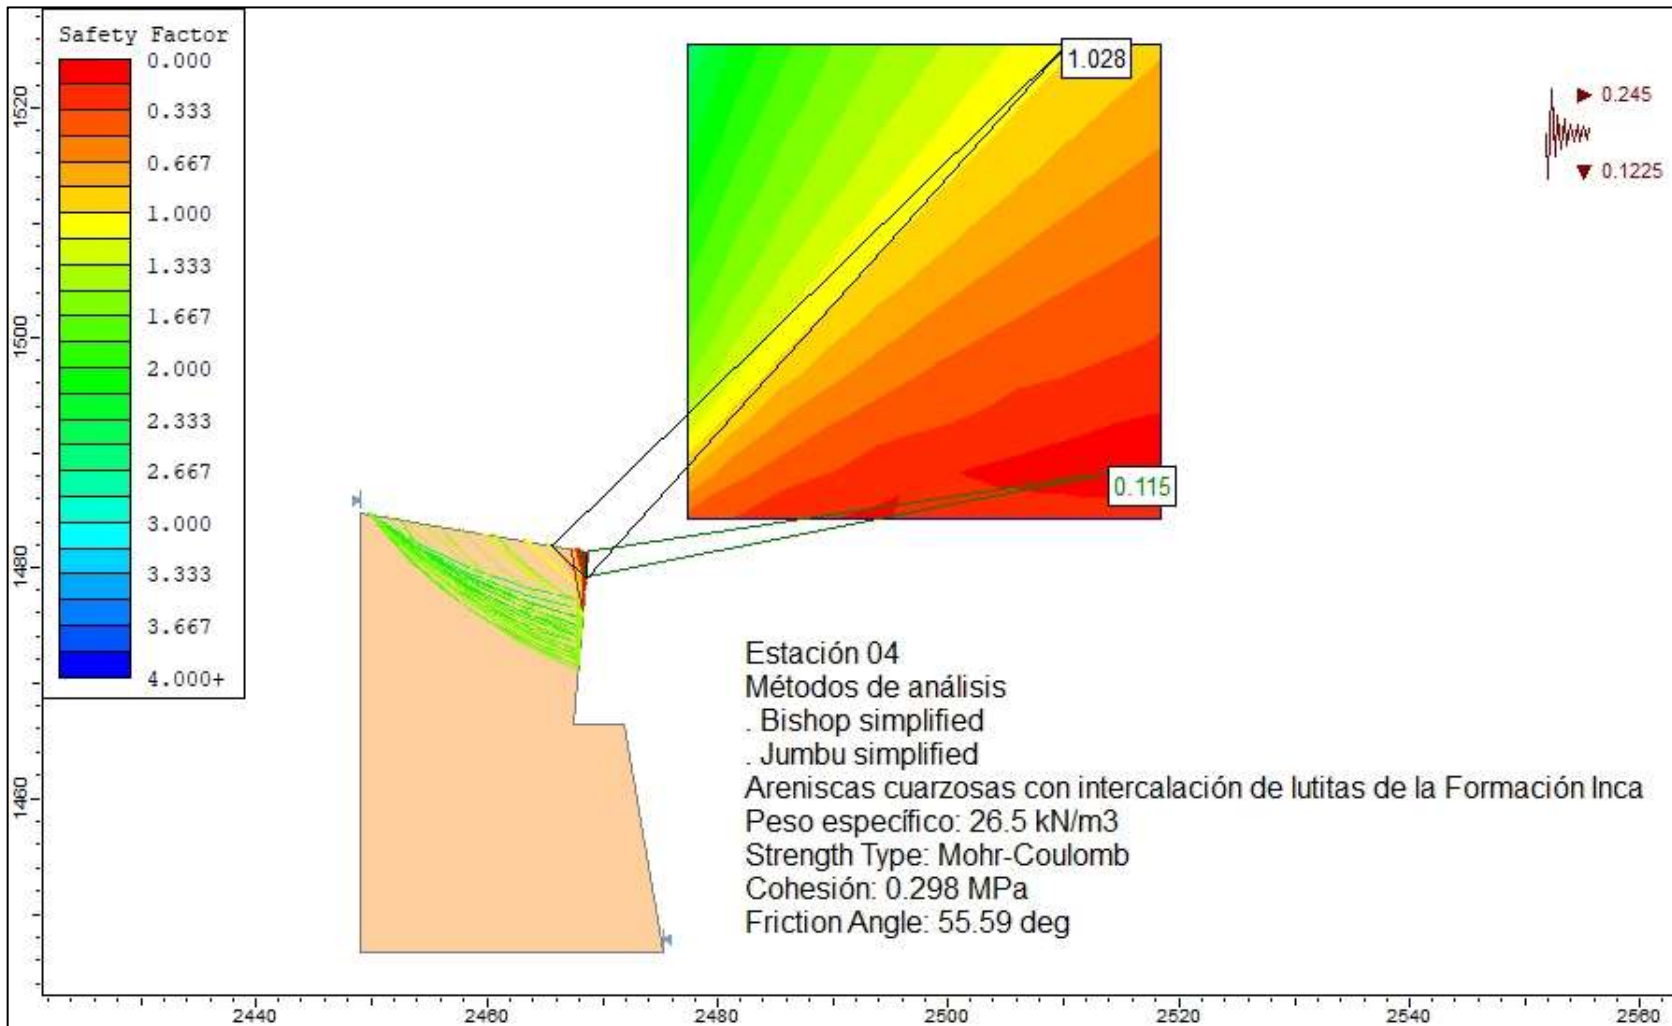
Figura 26. Análisis Slide de la Estación N° 04, donde muestra un Factor de Seguridad de 0.115 y una corrección de 1.028, determinándose que la zona es muy inestable.

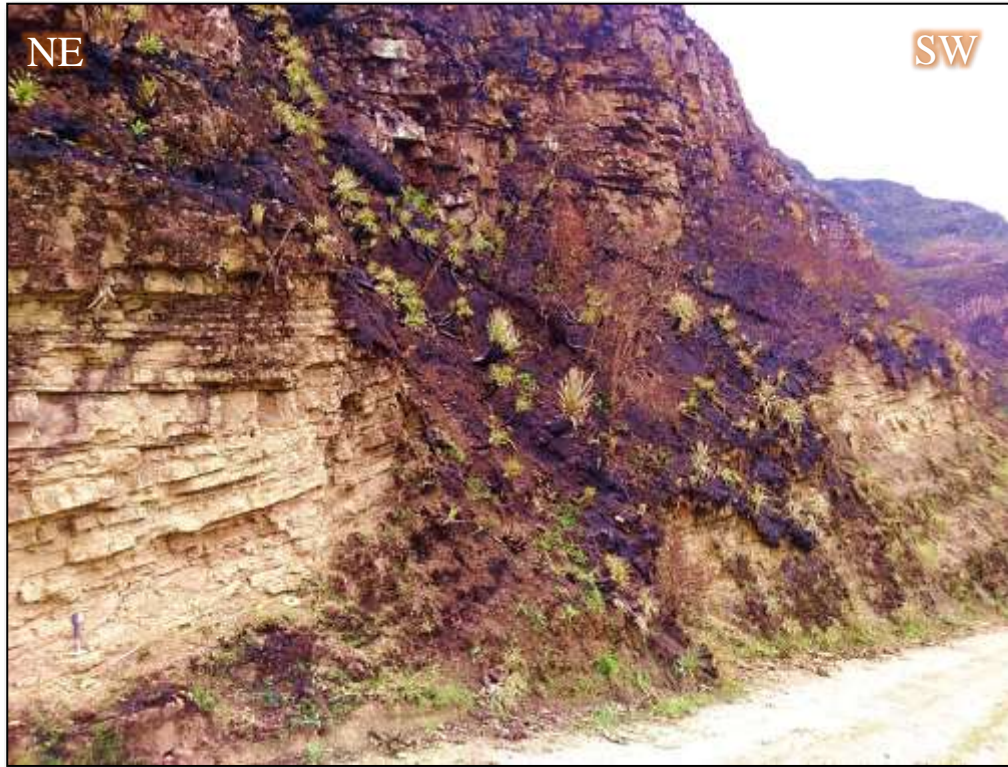
Talud de la Estación N° 05, constituida por estratos de areniscas blanquecinas deleznales, producto de la meteorización, de la Formación Farrat, en épocas de lluvia con infiltración de agua, lo cual disminuye la resistencia del macizo, generando deslizamientos y caída de rocas de las partes altas del talud.

Foto N° 15. Talud de la Estación N° 5, formada por areniscas de la Formación Farrat.

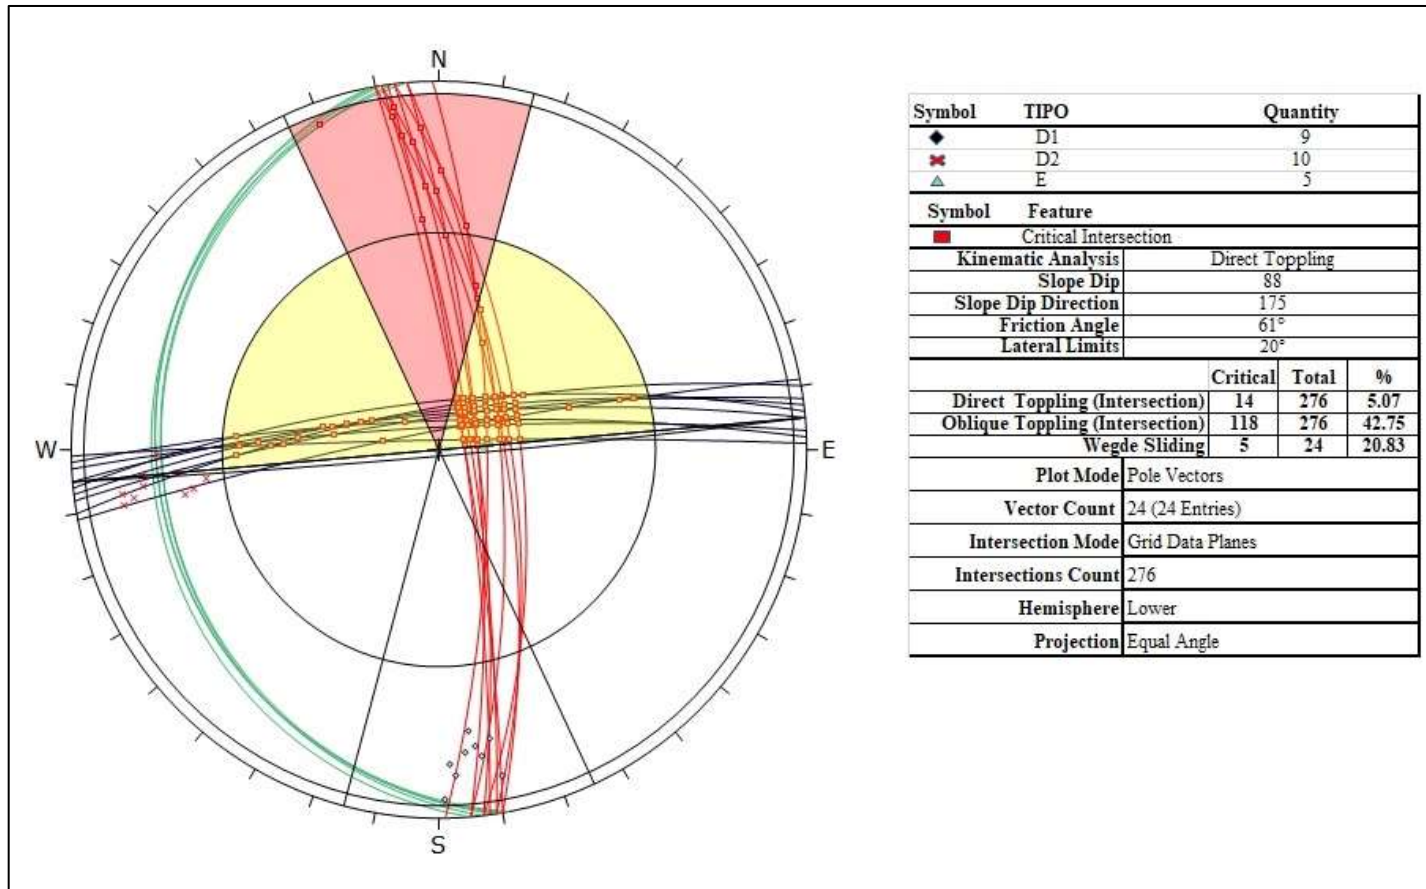
Figura 27. Análisis cinemático de la Estación N° 05, donde se puede observar intersecciones críticas entre las diaclasas de la familia 1 y 2 con los estratos, el análisis cinemático es del tipo Direct Toppling (derribo directo) con un 5.07%, Oblique Toppling (derribo directo) con un 5.07%, Oblique Toppling (derribo oblicuo) con un 42.75% y una base plane (base planar) de un 20.83 %, con un ángulo de fricción de 61°.

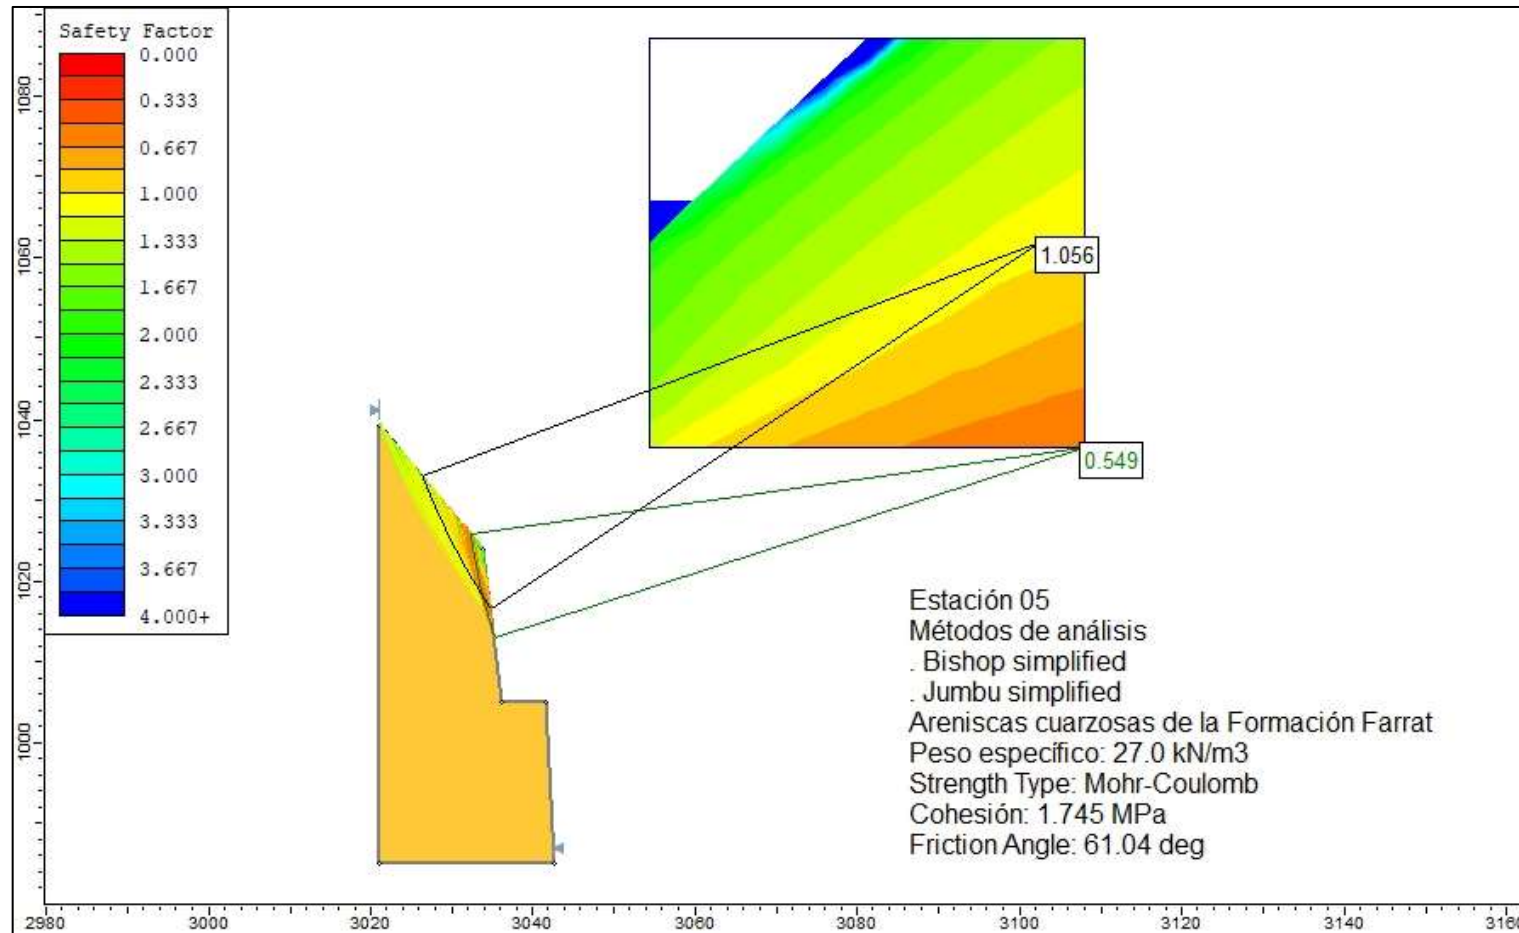
Figura 28. Análisis Slide de la Estación N° 05, donde muestra un Factor de Seguridad de 0, 549, siendo una zona crítica por inestabilidad del talud, pero si se realizara una corrección de 1,056, siendo más estable.

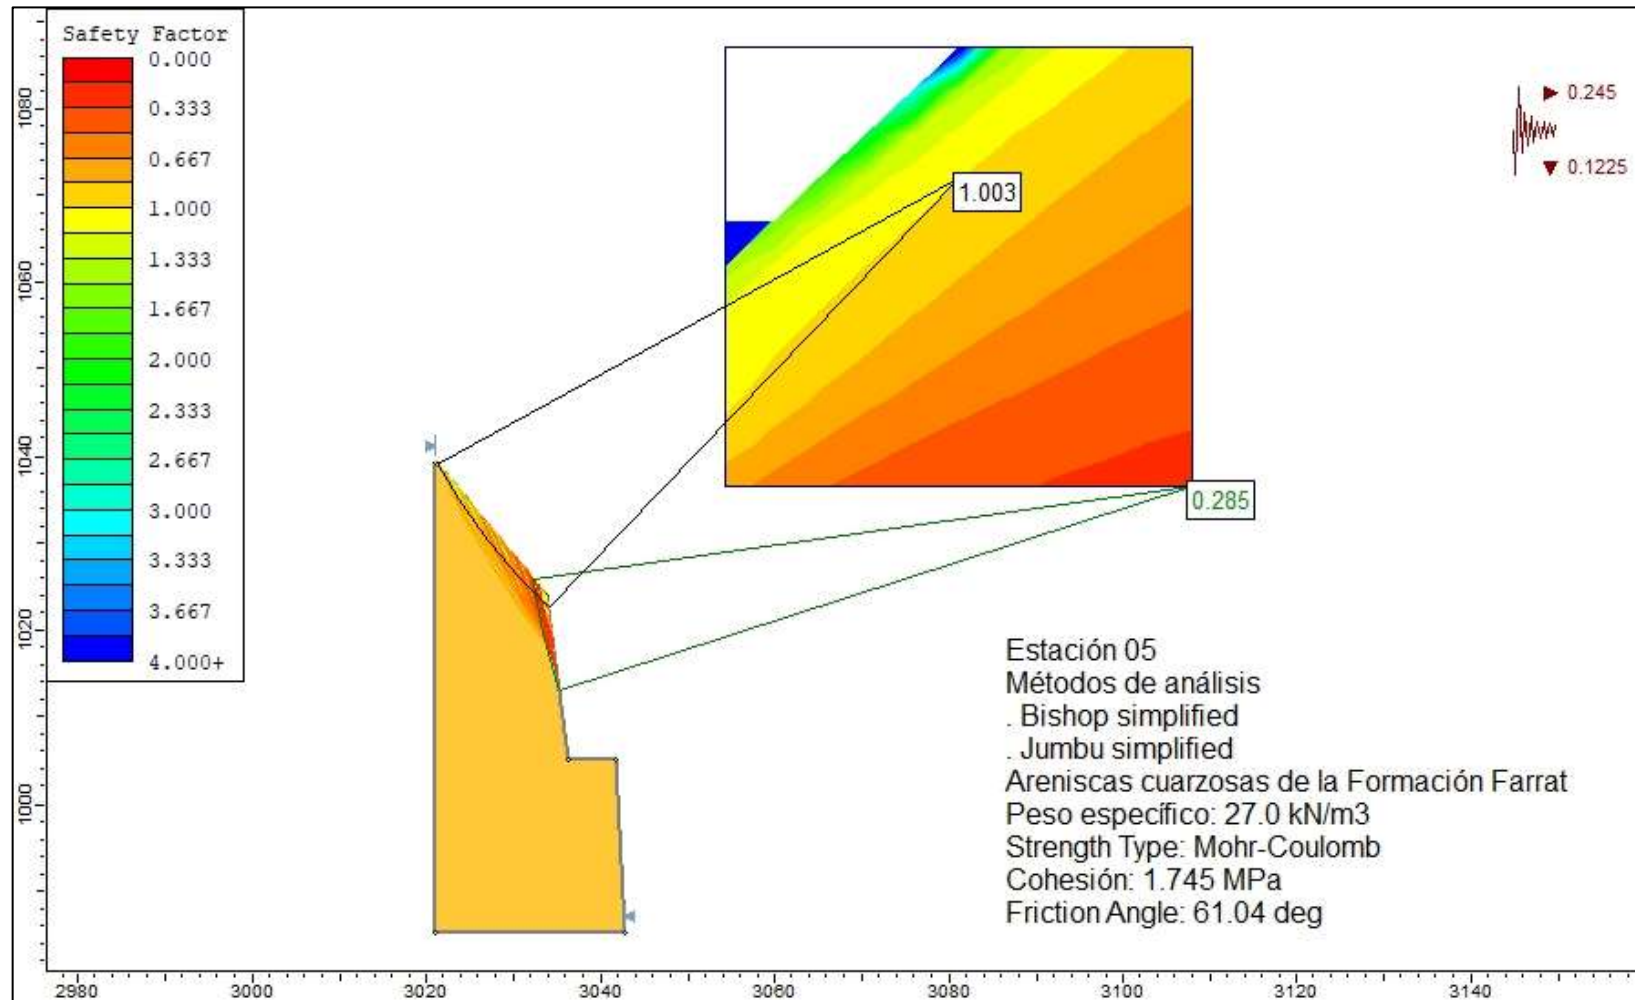
Figura 30. Análisis Slide de la Estación N° 05, donde muestra un Factor de Seguridad de 0.285 y una corrección de 1.003, determinándose que la zona es inestable.

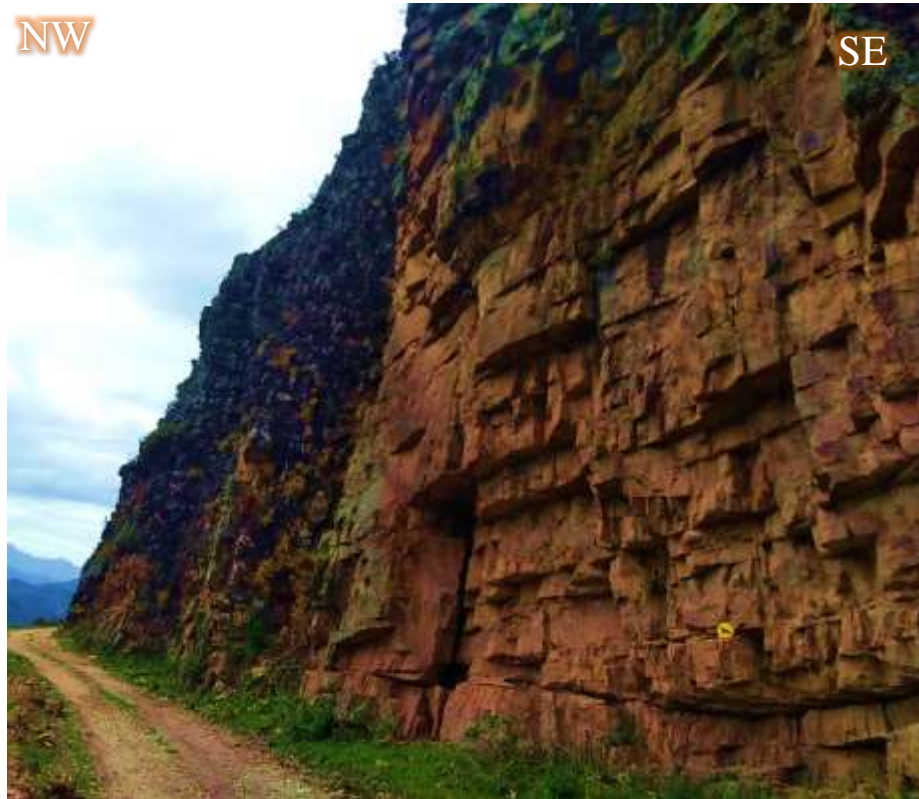
Foto N° 16. Talud de la Estación N° 6, conformada por Areniscas de la Formación Farrat.

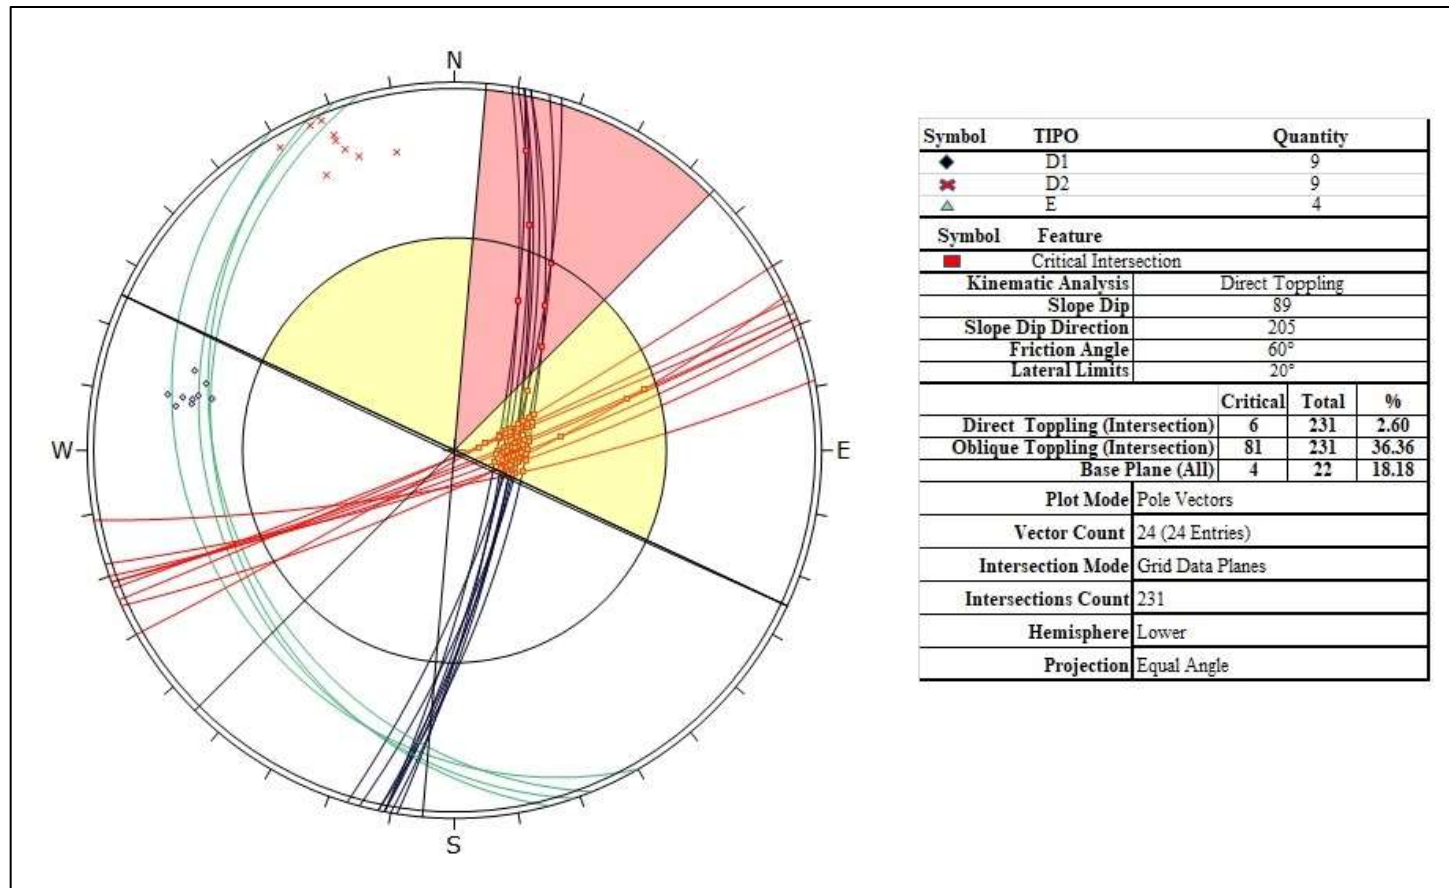
Figura 31. Análisis cinemático de la Estación N° 06, donde se puede observar intersecciones críticas entre las diaclasas de la familia 1 y 2 con los estratos, el análisis cinemático es del tipo Direct Toppling (derribo directo) con un 2.60%, Oblique Toppling (derribo directo) con un 2.60%, Oblique Toppling (derribo oblicuo) con un 36.36 %, y una base plane (base planar) con un 18.18% y un ángulo de fricción de 60°.

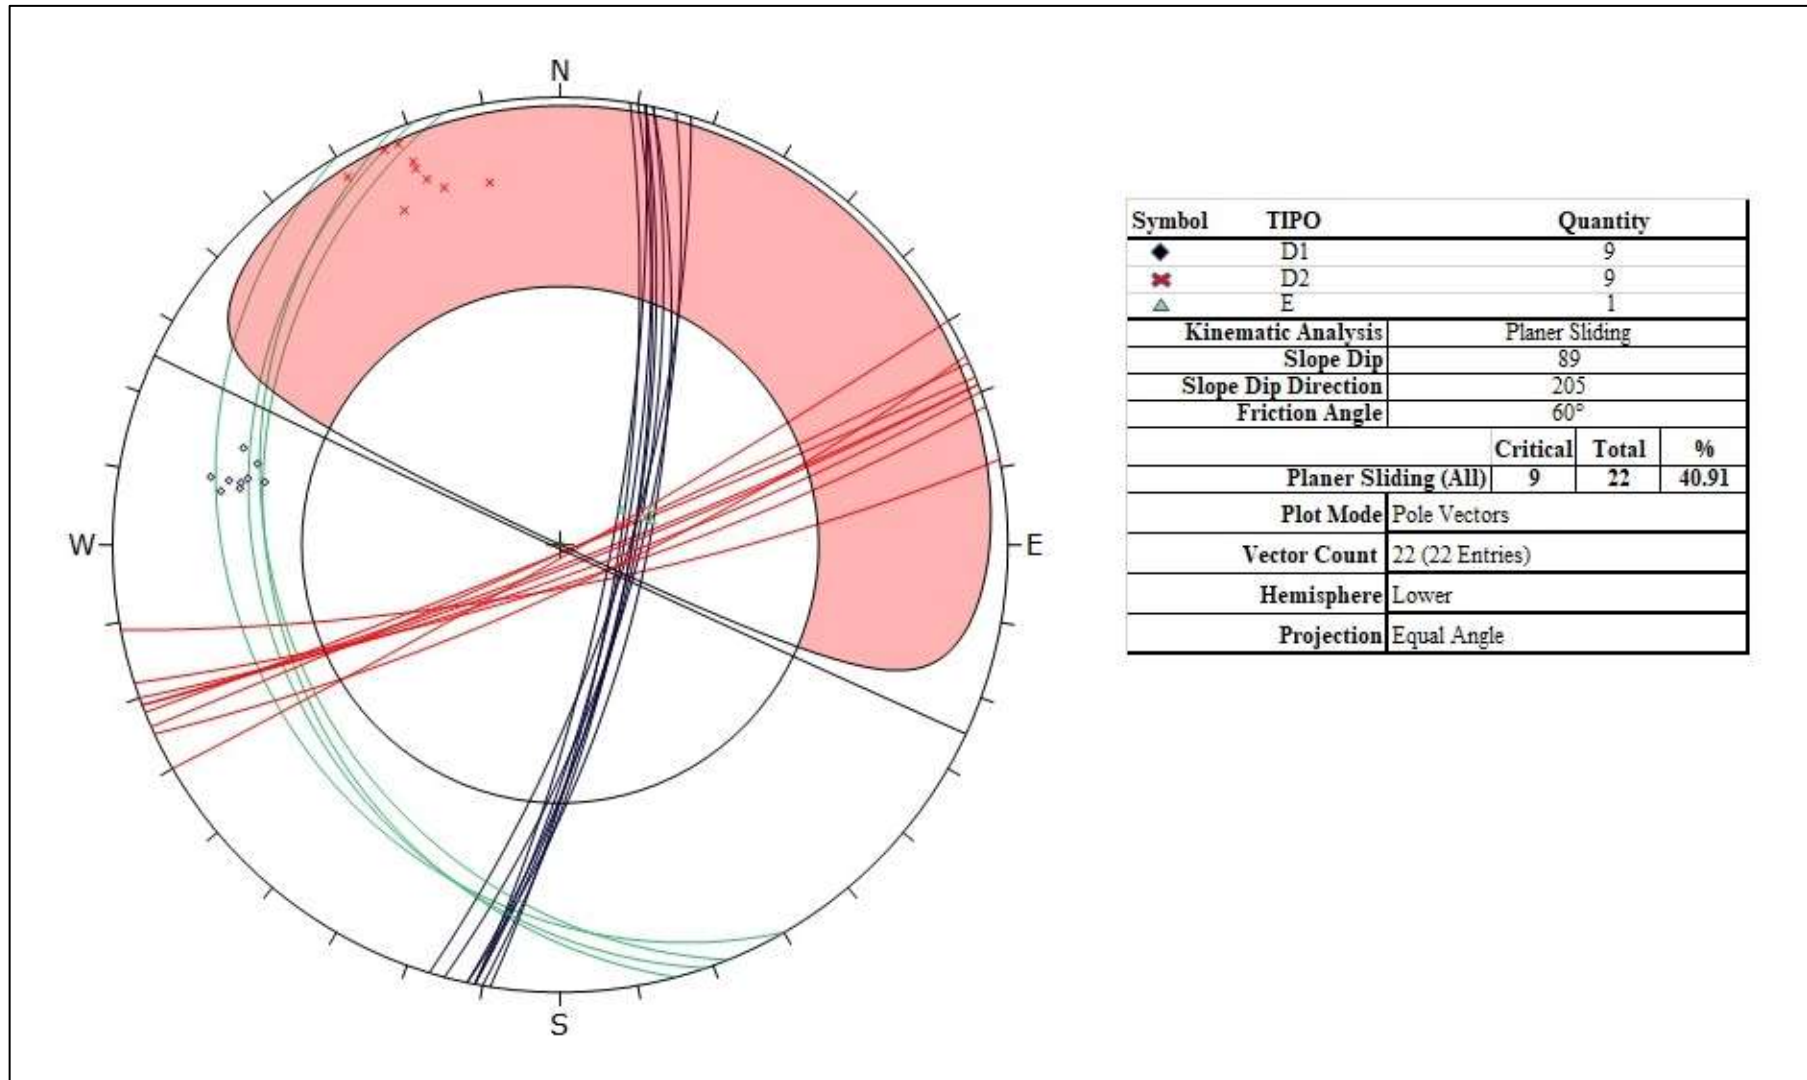
Figura 32. Análisis cinemático de la Estación N° 06, donde se puede observar intersecciones críticas entre las diaclasas de la familia 1 y 2 con los estratos, el análisis cinemático es del tipo planar sliding (deslizamiento planar) con un 40.91% y un ángulo de fricción de 60°.

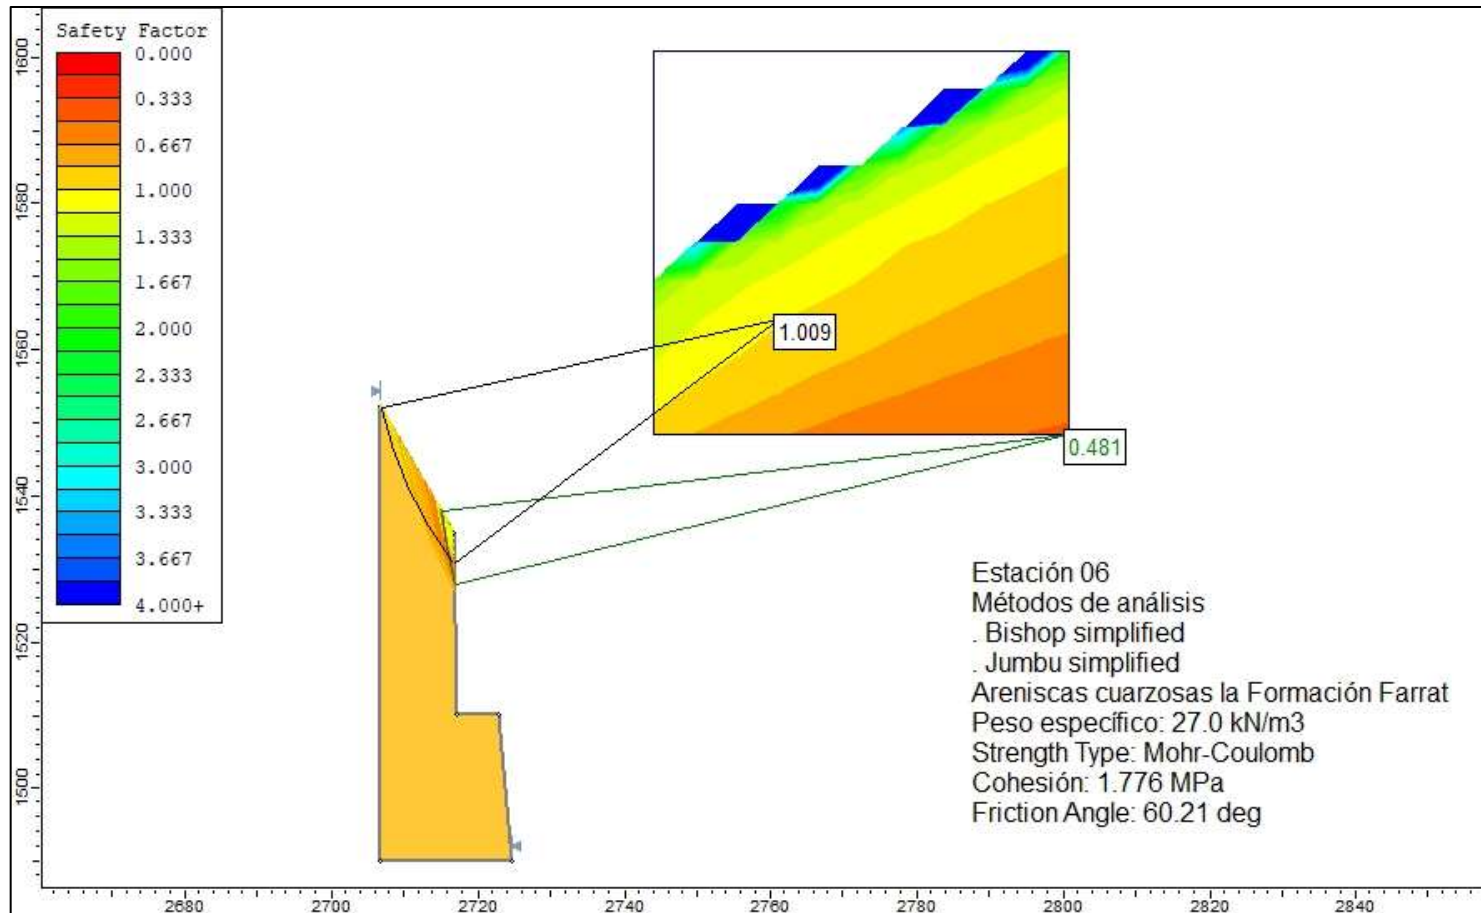
Figura 33. Análisis Slide de la Estación N° 06, donde muestra un Factor de Seguridad de 0, 481, siendo una zona crítica por inestabilidad del talud, pero si se realizara una corrección de 1.009, siendo más estable.

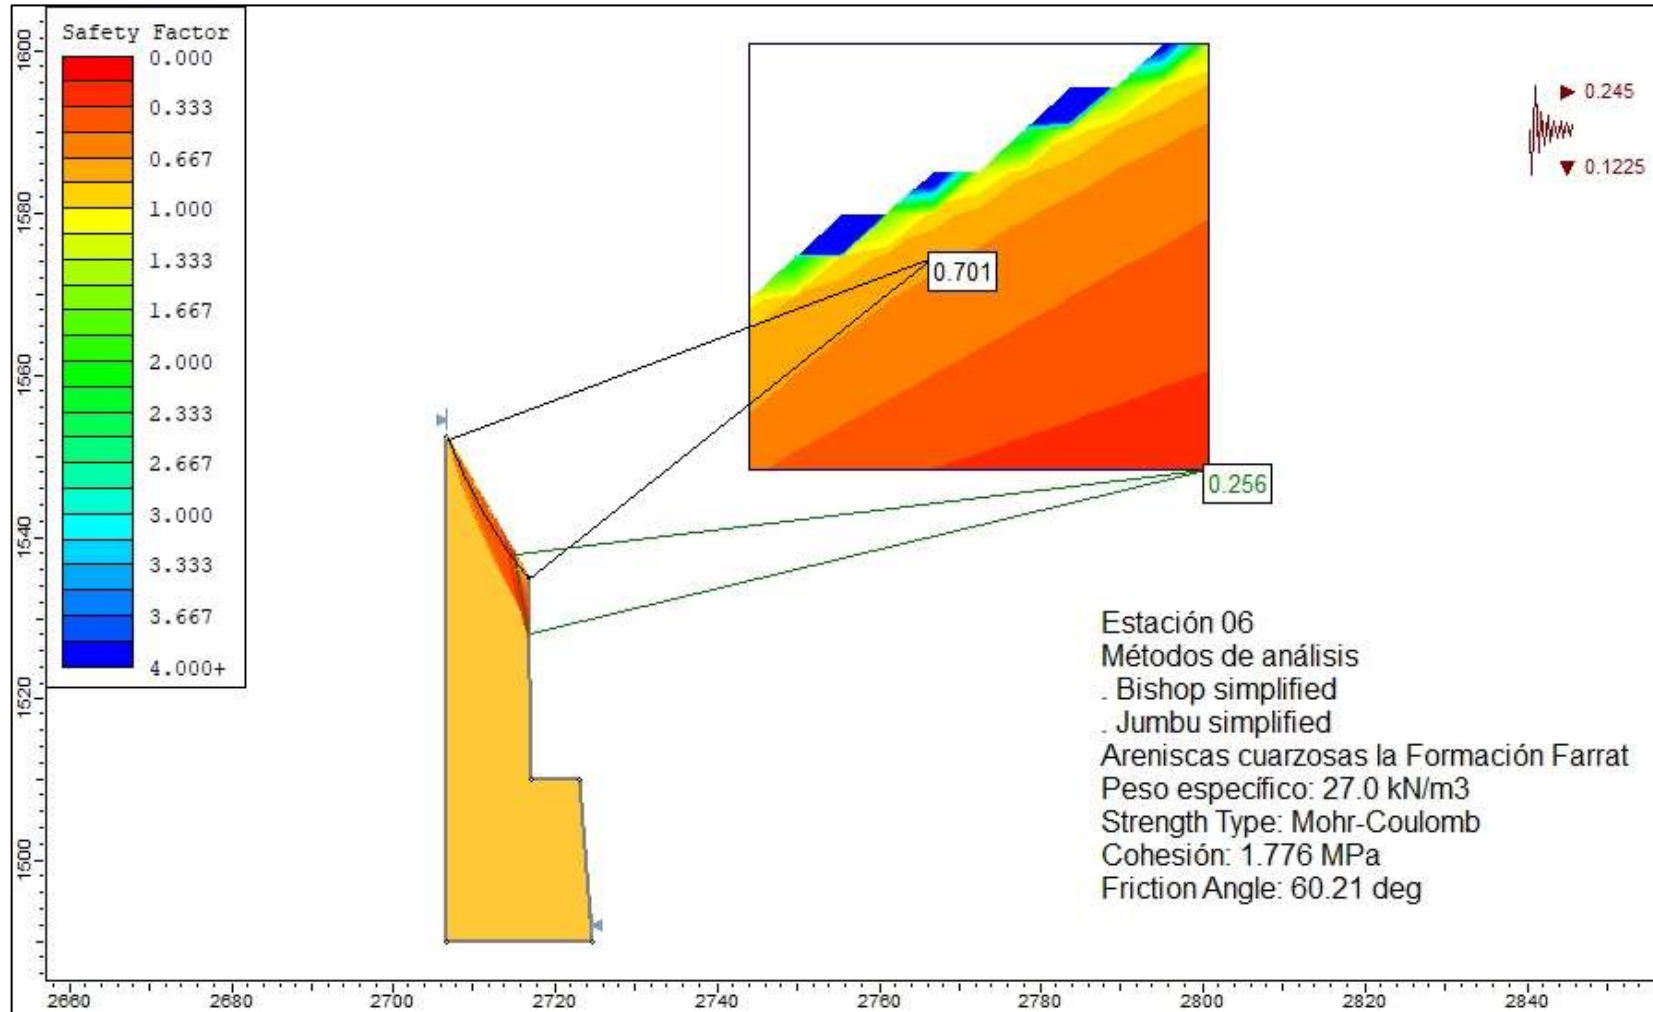
Figura 35. Analisis Slide de la Estación N° 06, donde muestra un Factor de Seguridad de 0.256 y una corrección de 0.701, determinándose que la zona es inestable.
