**UNIVERSIDAD NACIONAL DE CAJAMARCA**

**“EVALUACIÓN DEL ESTADO DEL PAVIMENTO RÍGIDO MEDIANTE  
LA METODOLOGÍA DEL PCI DE LA AVENIDA LA PAZ”**

La presente investigación tuvo como objetivo evaluar el estado del pavimento rígido de la avenida la Paz desde la cuadra 09 hasta la cuadra 20, mediante la metodología del PCI, identificando los tipos de fallas existentes y la severidad de cada una de ellas.

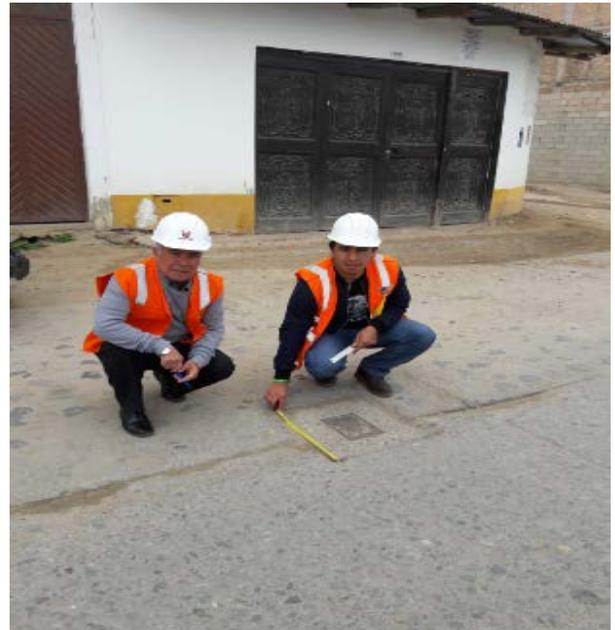
Fotografía 30: Parche pequeño deteriorado de severidad baja.

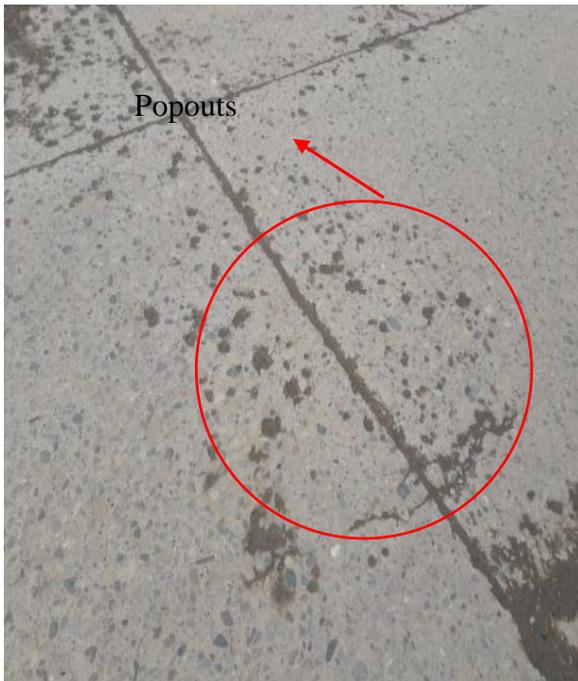
Fotografía 37: Popouts.

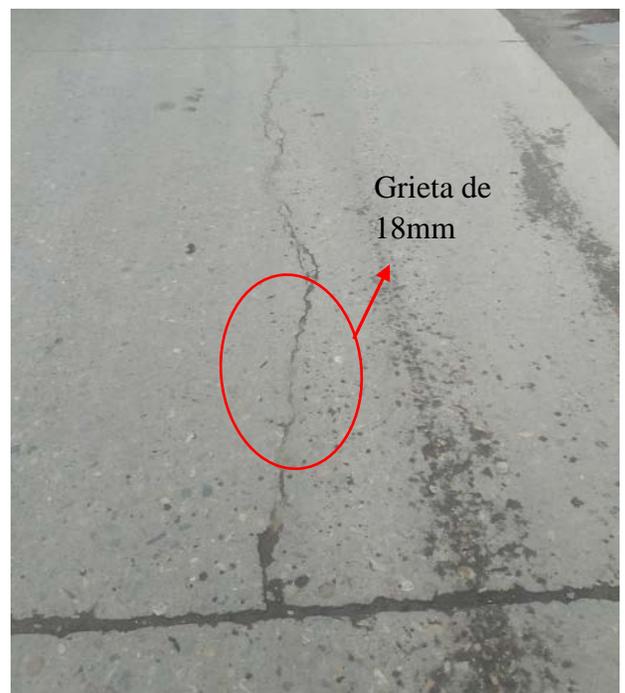
Fotografía 40: Grietas de severidad media.

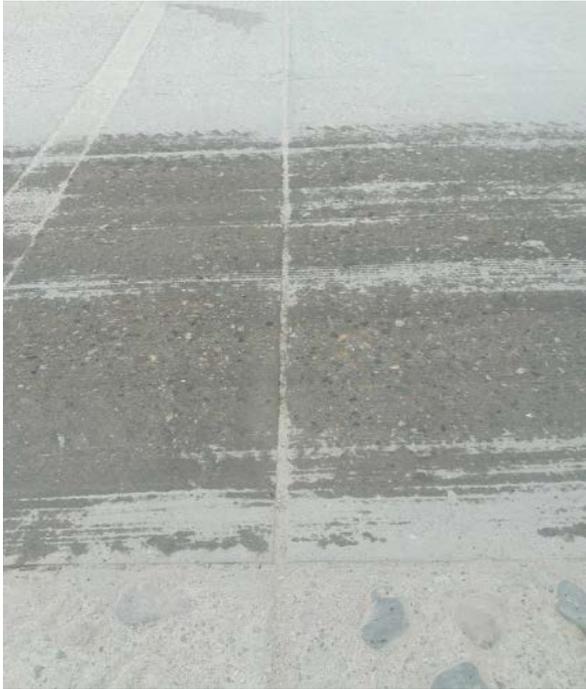
Fotografía 45: Parche pequeño deteriorado de severidad baja.

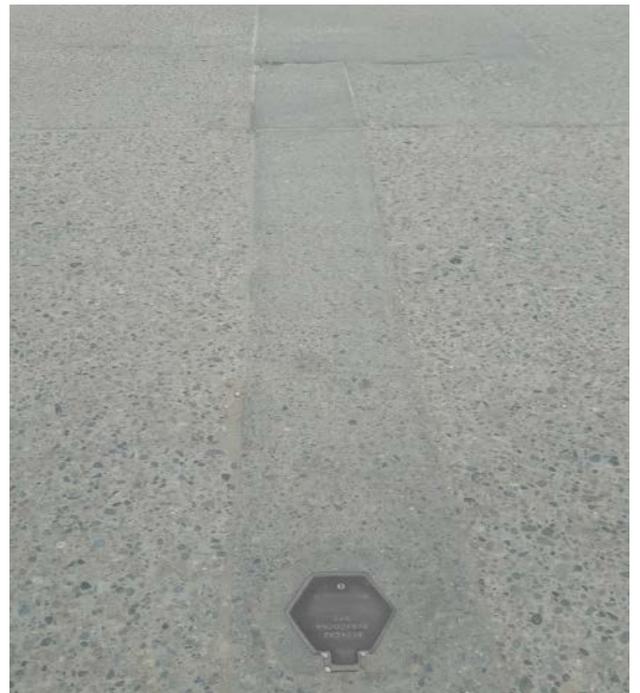
Fotografía 46: Parche grande deteriorado de severidad baja.

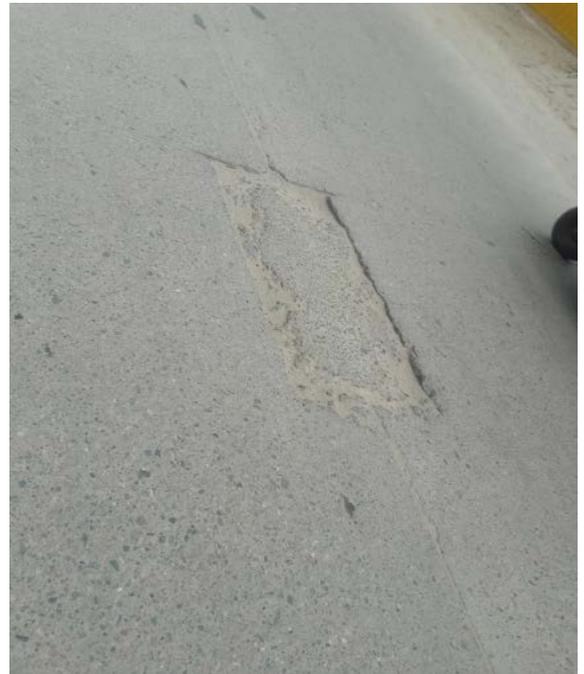
Fotografía 56: Parche pequeño deteriorado de severidad baja.

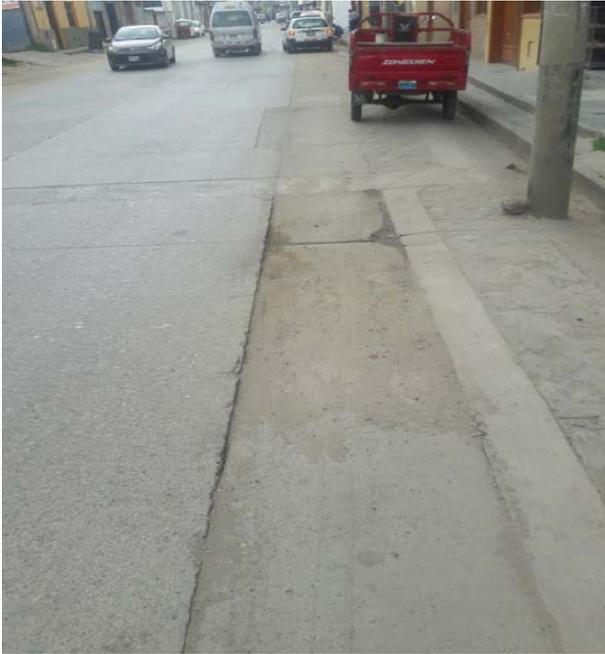
Fotografía 57: Desnivel carril berma de severidad baja.

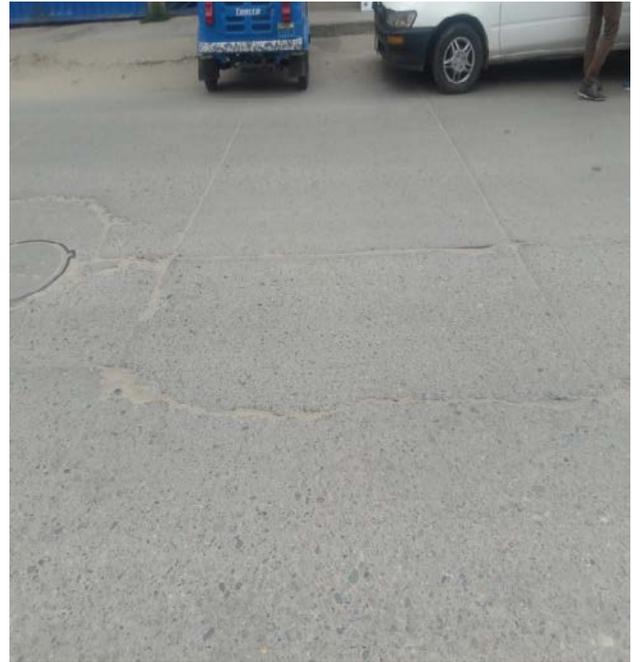
Fotografía 58: Grietas de severidad baja.

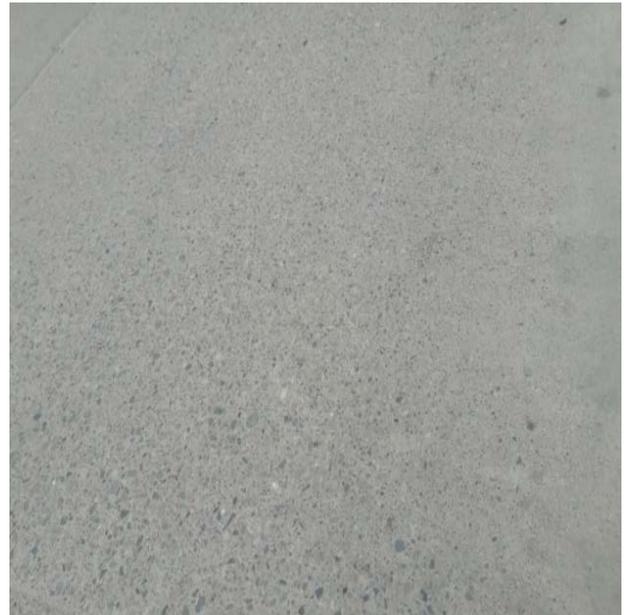
Fotografía 60: Pulimiento de la superficie.
