UNIVERSIDAD NACIONAL DE CAJAMARCA

TESIS

**PATOLOGÍAS MAS INCIDENTES EN EDIFICIOS DE
INSTITUCIONES EDUCATIVAS DE LA ZONA URBANA DE
LOS BAÑOS DEL INCA, CAJAMARCA**

Cajamarca, noviembre de 2014.

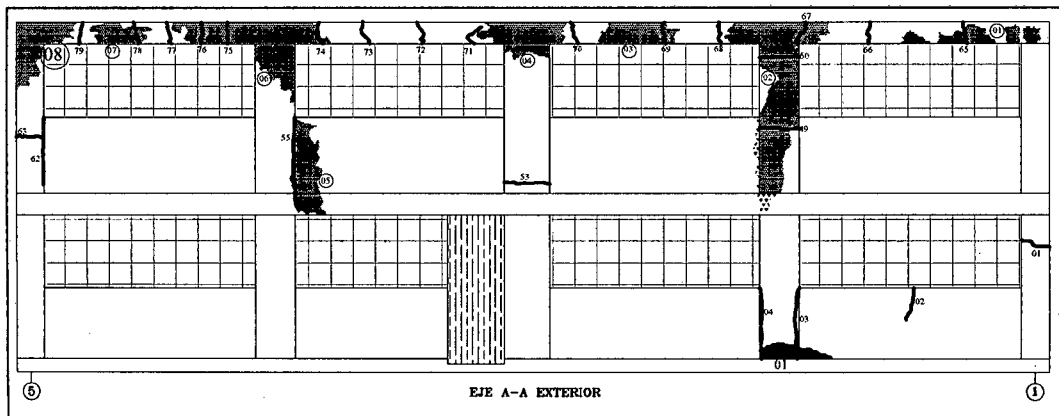
También existe fisuras en las juntas columna- tabique.

Figura 45. Lesiones encontradas existentes (eje A-A exterior).

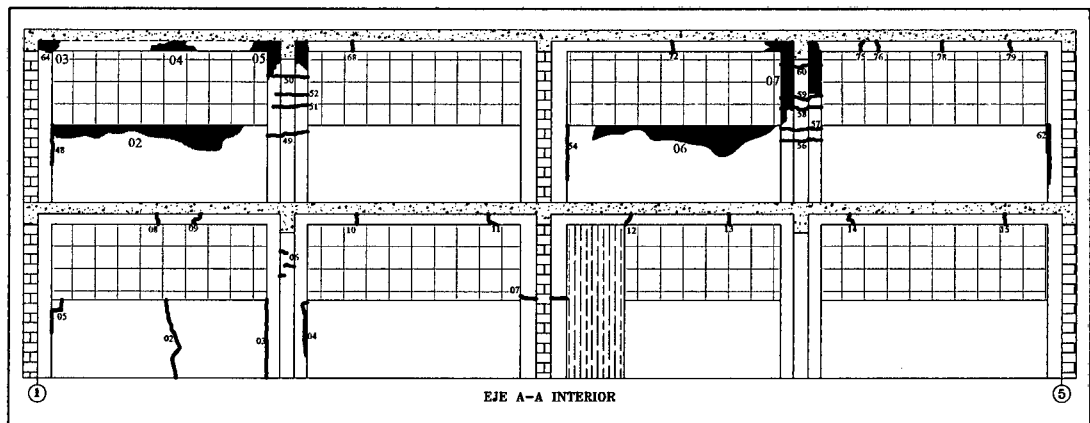
También se pueden observar las fisuras en las juntas columna-tabique.

Figura 46. Lesiones existentes (eje A-A interior).

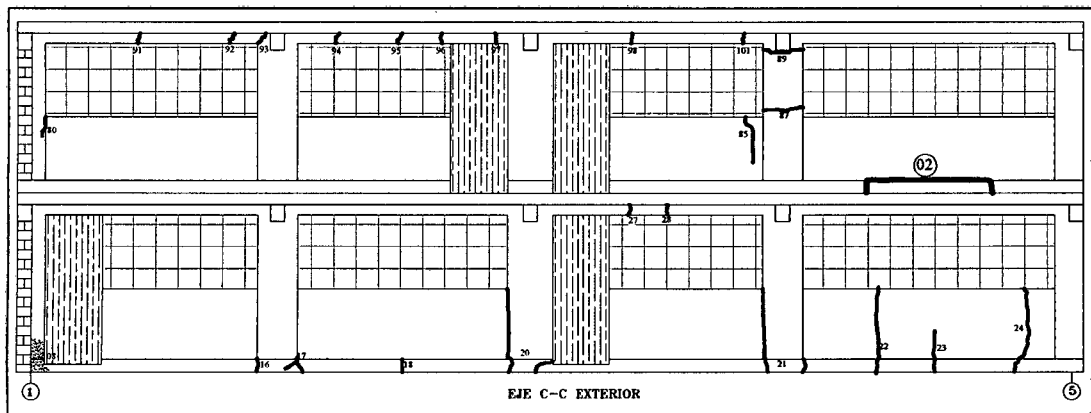
Existen fisuras notorias en las juntas columna- tabique y en el sobrecimiento.

Figura 47. Lesiones existentes (eje C-C interior).

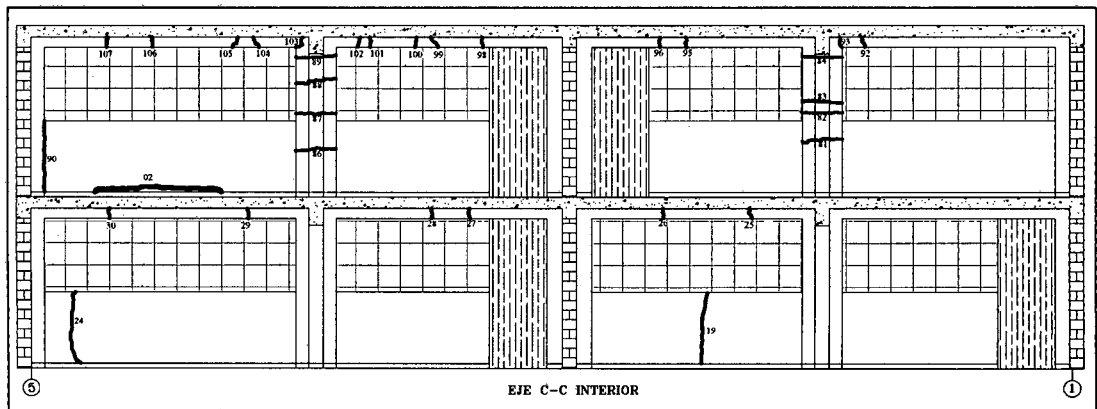
Existen fisuras notorias en las juntas columna- tabique.

Figura 48. Lesiones existentes (eje C-C interior).

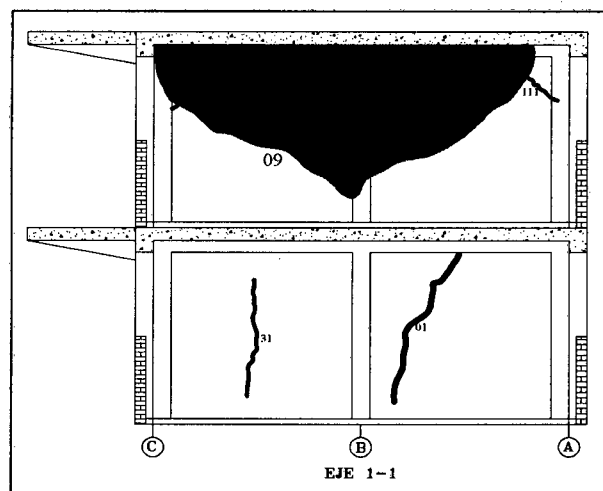
- Existe la presencia de una grieta que atraviesa el muro de albañilería, esta se desarrolla en la dirección vertical a lo largo de toda la altura del muro. También se presenta fisuras en el muro de albañilería, no presentándose lesiones en las columnas ni en las vigas.

Figura 49: Lesiones existentes (eje A-A interior).

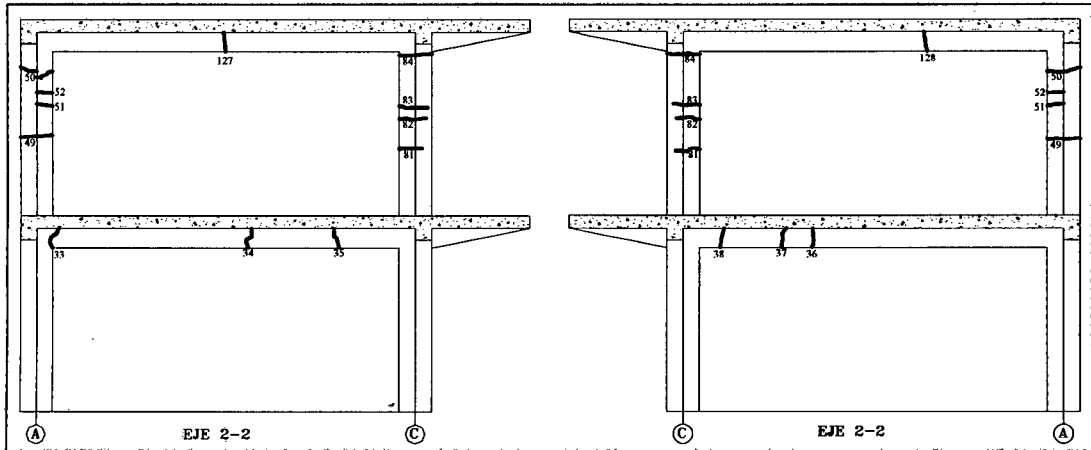
- Las vigas presentan fisuras verticales, perpendiculares a su eje. Las fisuras son de ancho uniforme y se desarrollan en toda la sección del peralte de la viga proyectándose hacia la losa aligerada. También existe fisuras en la unión viga-columna (ver figuras 47 y 48).

Figura 50: Lesiones existentes (eje A-A interior).

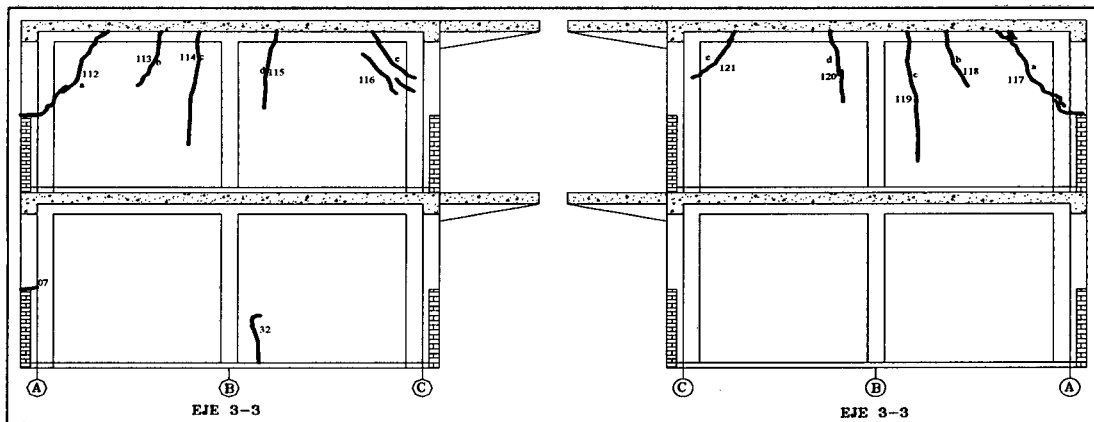
- Presenta fisuras verticales en los muros de albañilería que se proyectan hacia la columna y la losa aligerada.

Figura 51. Lesiones existentes (eje 3-3, izquierda y derecha).

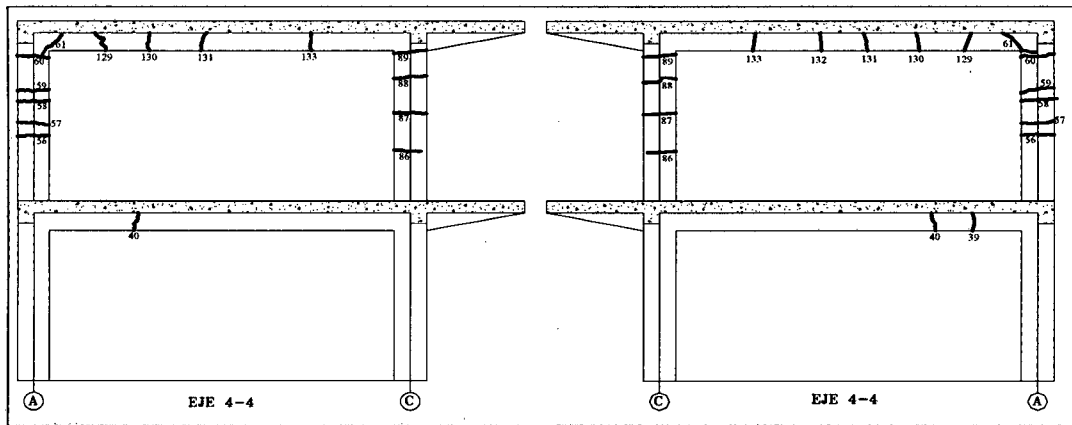
- Las vigas presentan fisuras verticales, perpendiculares a su eje. Las fisuras son de ancho uniforme y se desarrollan en toda la sección del peralte de la viga proyectándose hacia la losa aligerada. También existe fisuras en la unión viga-columna (ver figuras 47 y 48).

Figura 52. Lesiones existentes (eje 3-3, izquierda y derecha)

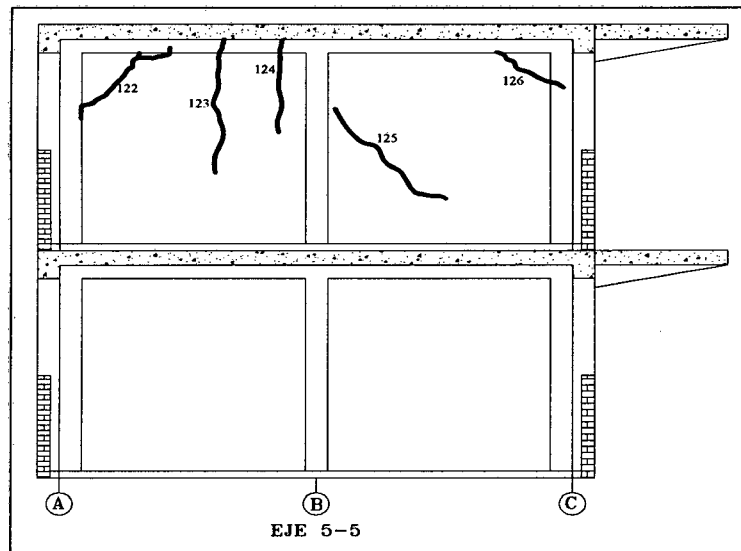
- Presenta fisuras verticales en los muros de albañilería que se proyectan hacia la columna y la losa aligerada.

Figura 53. Lesiones existentes (eje 3-3, izquierda y derecha)

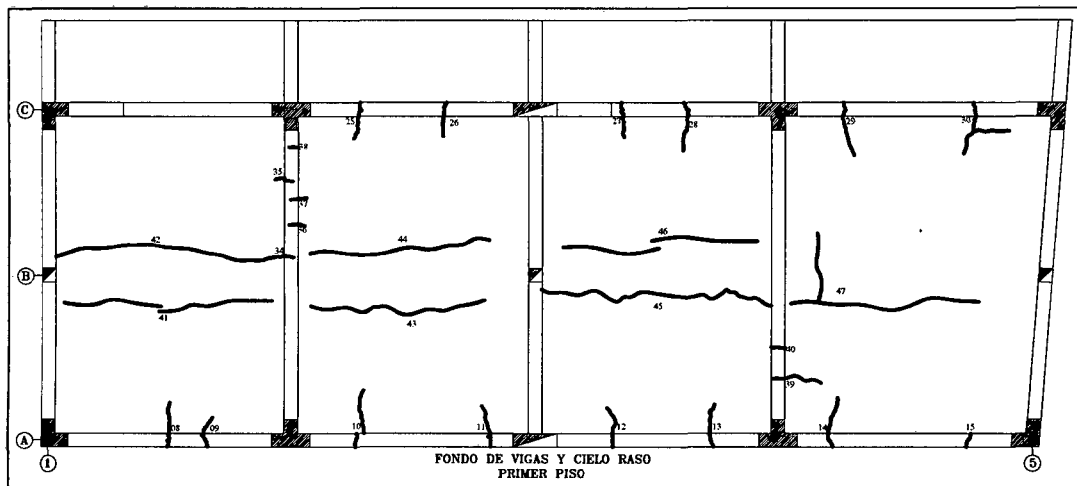
- Losa aligerada (cielo raso), A-C y 1-2, A-C y 2-3, A-C y 3-4, A-C y 4-5
 - La losa aligerada tanto del primer como del segundo piso, presenta fisuras longitudinales en la dirección del techado y fisuras menores en el sentido perpendicular a las anteriores.

Figura 54: Lesiones existentes en losa (cielo raso y fondo de vigas primer piso)

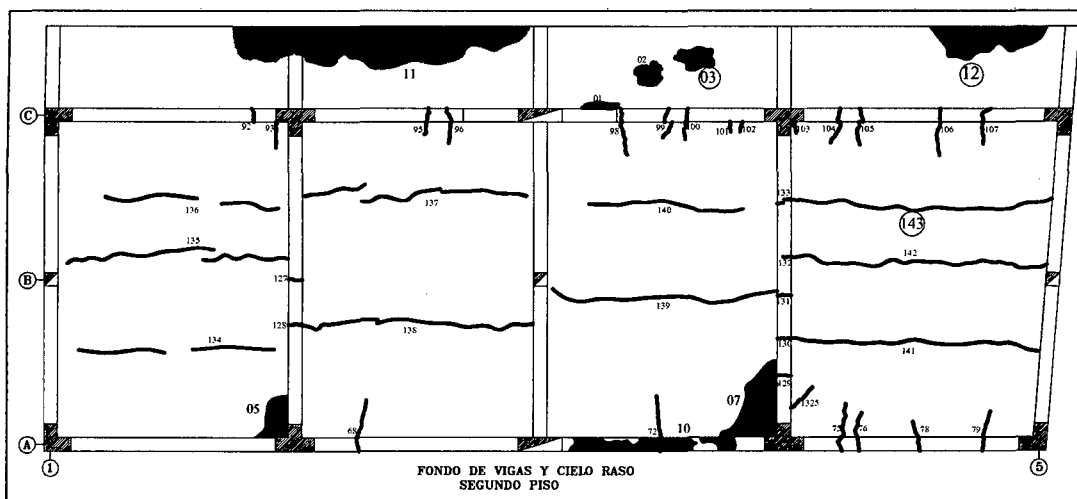
Figura 55. Lesiones existentes en losa (cielo raso y fondo de vigas segundo piso)

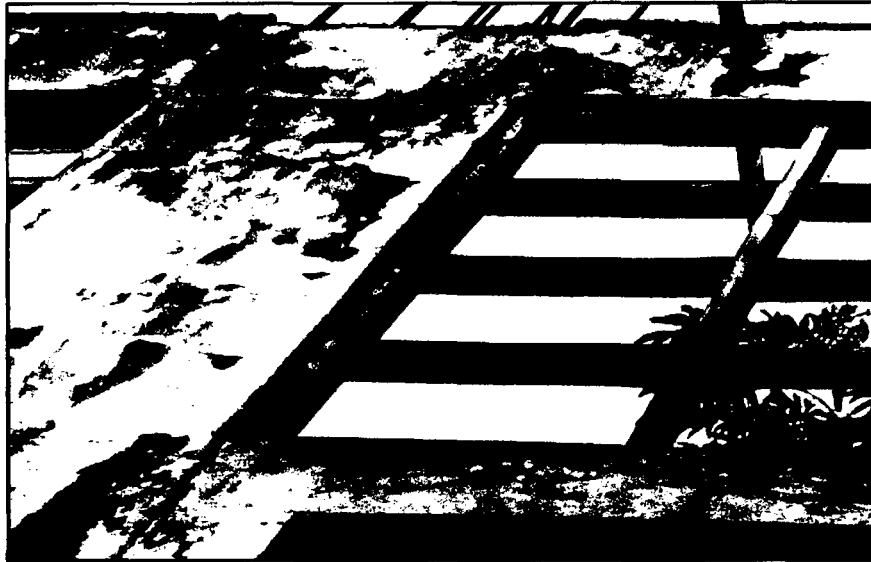
Imagen 09. Erosión de la capa de pintura y parte de la capa de revestimiento, a causa de la lluvia.

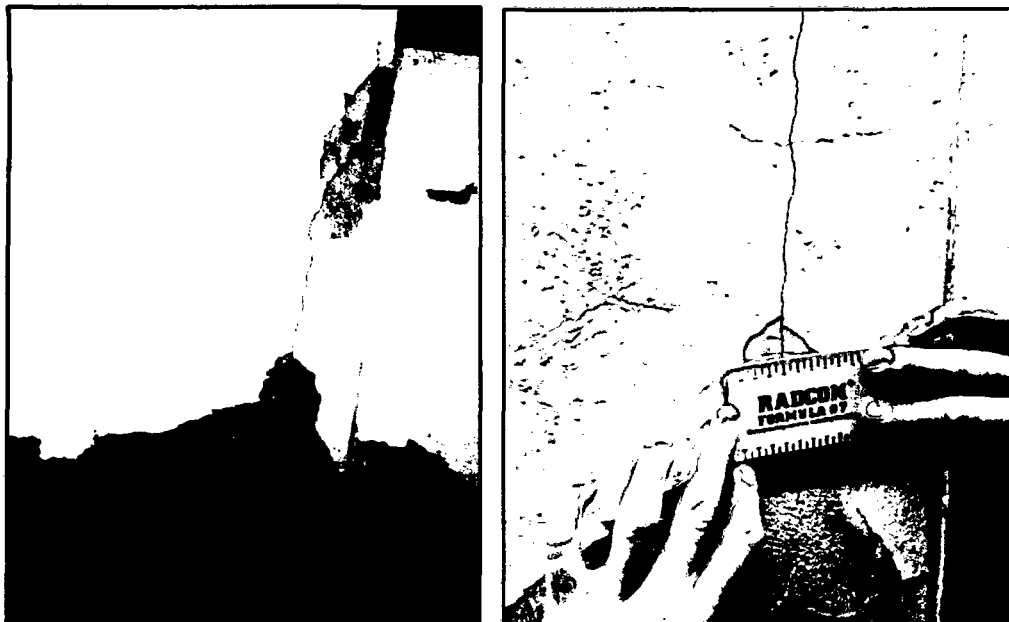
Imagen 10 y 11. Fisura en junta tabique-columna (Eje A-A y 2-2).

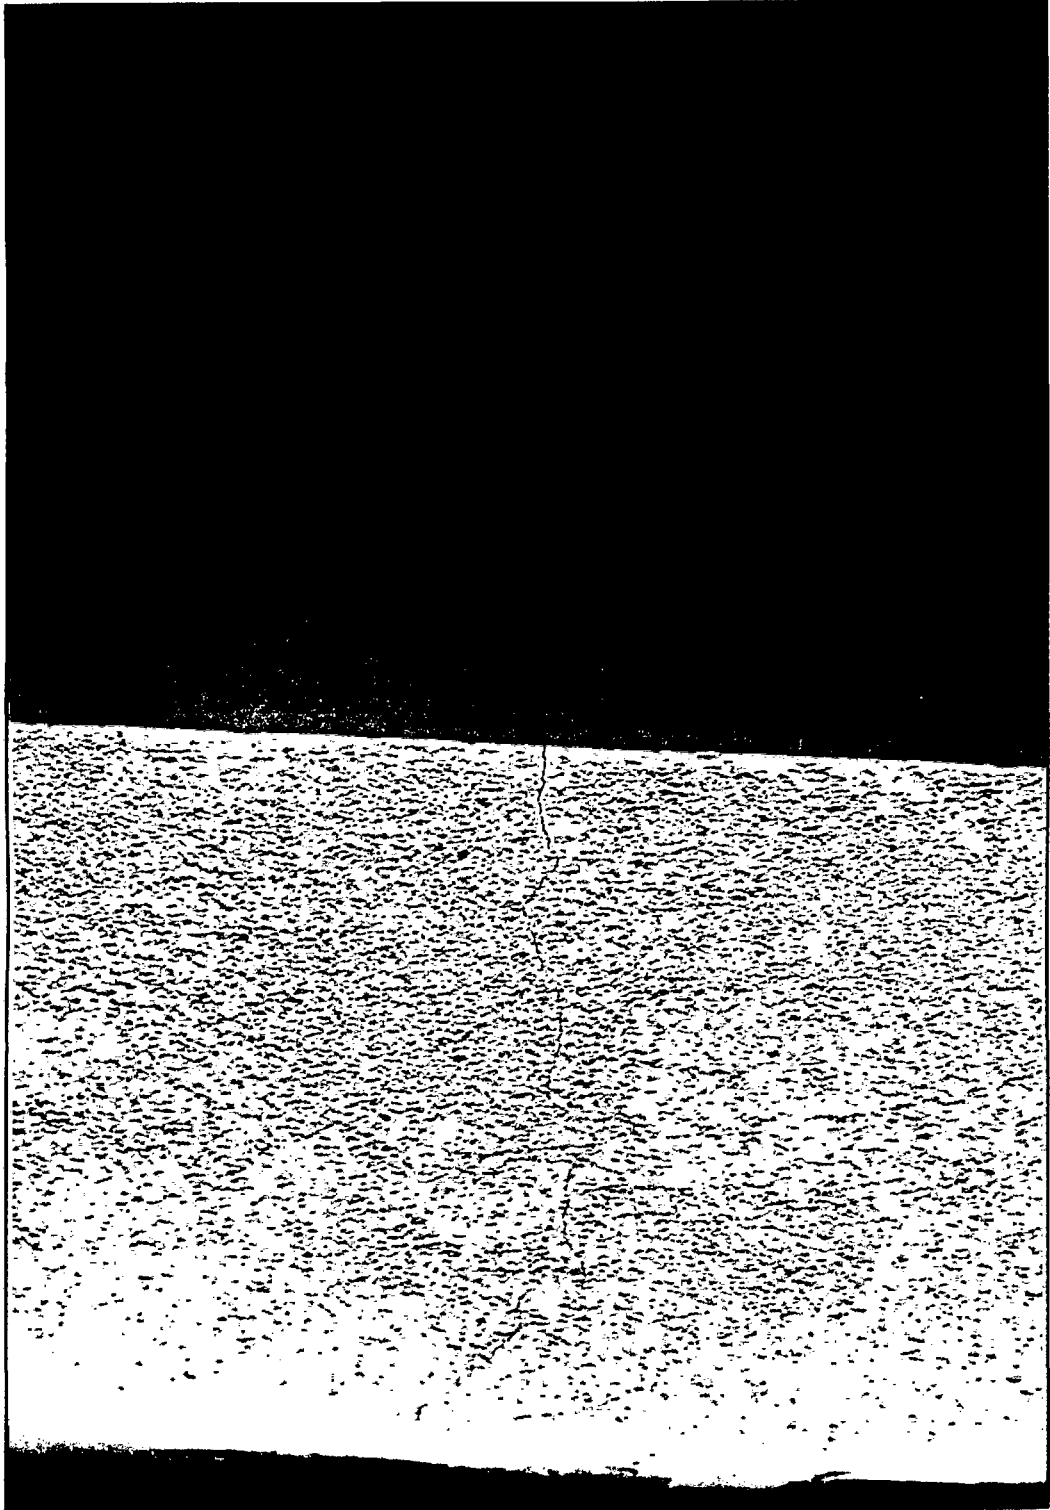
Imagen 12. Fisura transversal en viga, y losa (eje C-C, tramo 2-3)

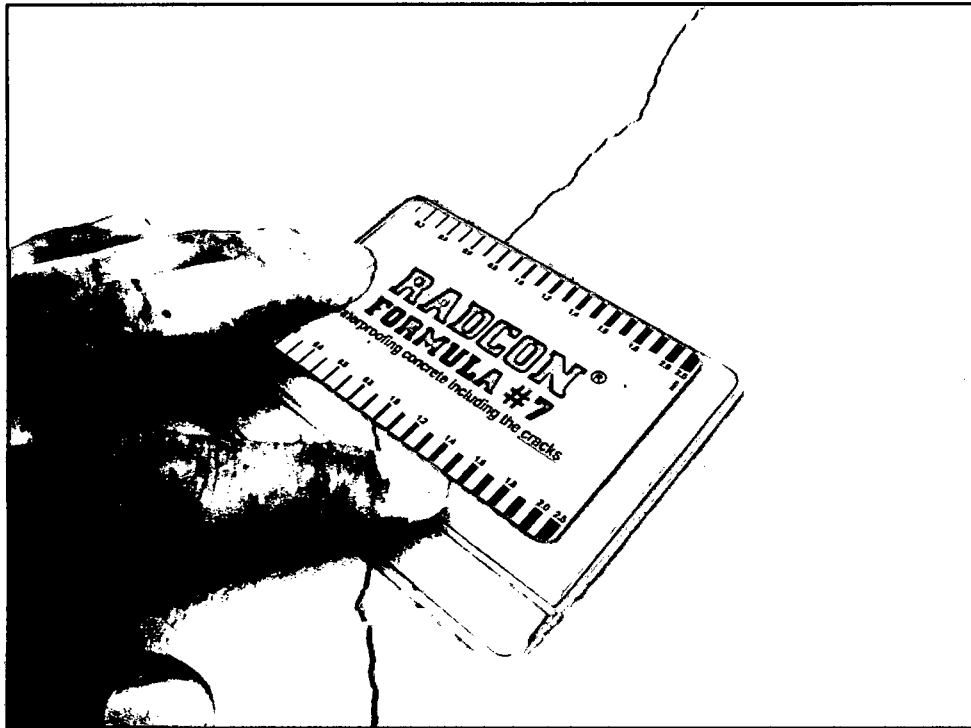
Imagen 16. Grieta en muro de albañilería (eje 1-1, tramo A-B)

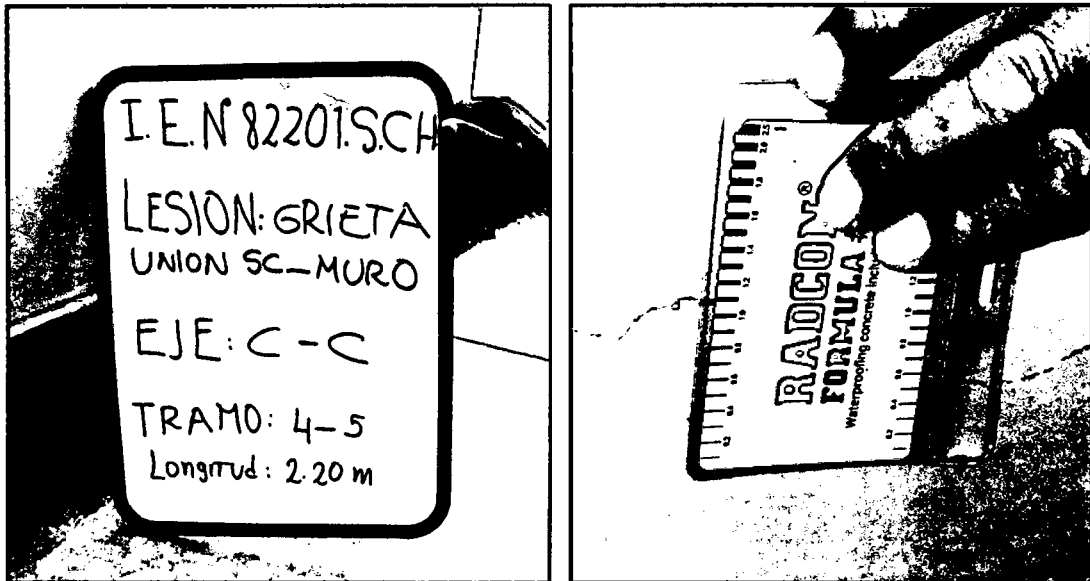
Imagen 18. Dimensiones de grieta en tabique de albañilería (eje C-C, tramo 4-5)
