UNIVERSIDAD NACIONAL DE CAJAMARCA

**“ESTUDIO DE LAS PATOLOGÍAS DE MUROS MÁS COMUNES
EN EDIFICACIONES DE LADRILLO, DE DOS NIVELES, ZONA
DE LUCMACUCHO, PARTE BAJA, CAJAMARCA ”**

TESIS PARA OPTAR EL TÍTULO PROFESIONAL DE:

CAJAMARCA - PERU 2013

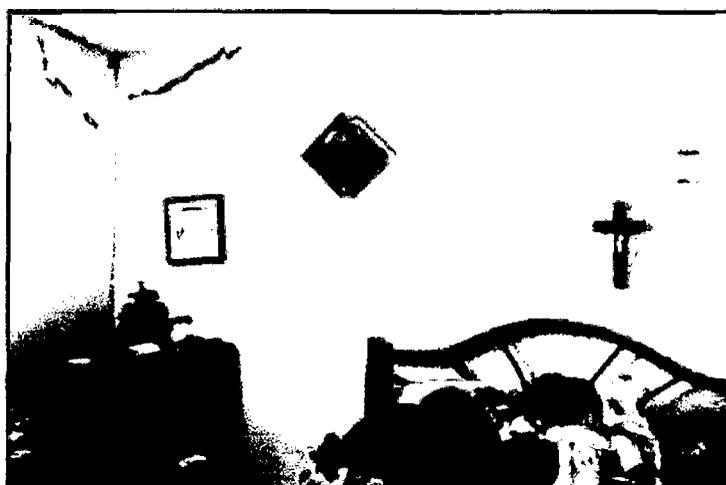
Estas casas presentan grietas en las paredes (Figura 1.06), hoyos y hundimientos en el suelo (Figura 1.07), los techos han sido apuntalados y al menos uno ya se ha caído.

Fig.1.06 Grietas en las paredes

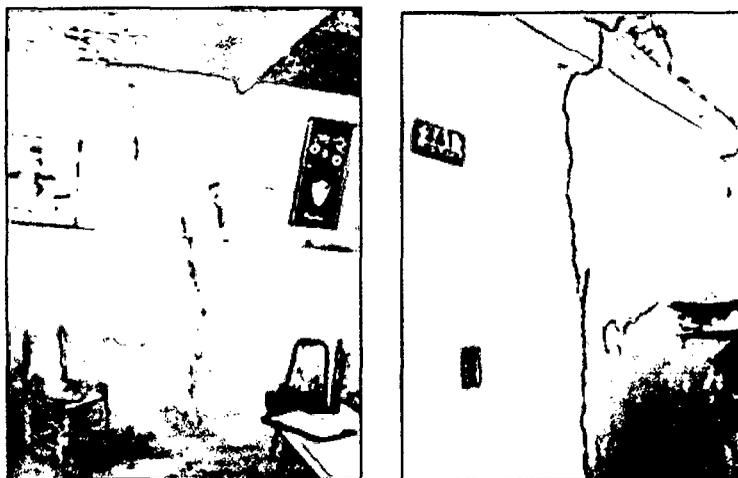
La mayoría de las viviendas encuestadas que tienen muros agrietados (Figura 1.32) se encuentran cimentadas sobre suelo no consolidado o suelo de relleno de nivel, y en zonas con pendiente pronunciada.

En el caso de suelos granulares sueltos, como las arenas, los muros también presentan grietas. Estas grietas son producto del asentamiento diferencial que se produce debido a la poca capacidad portante del suelo de cimentación.

Fig. 1.32 Muros agrietados

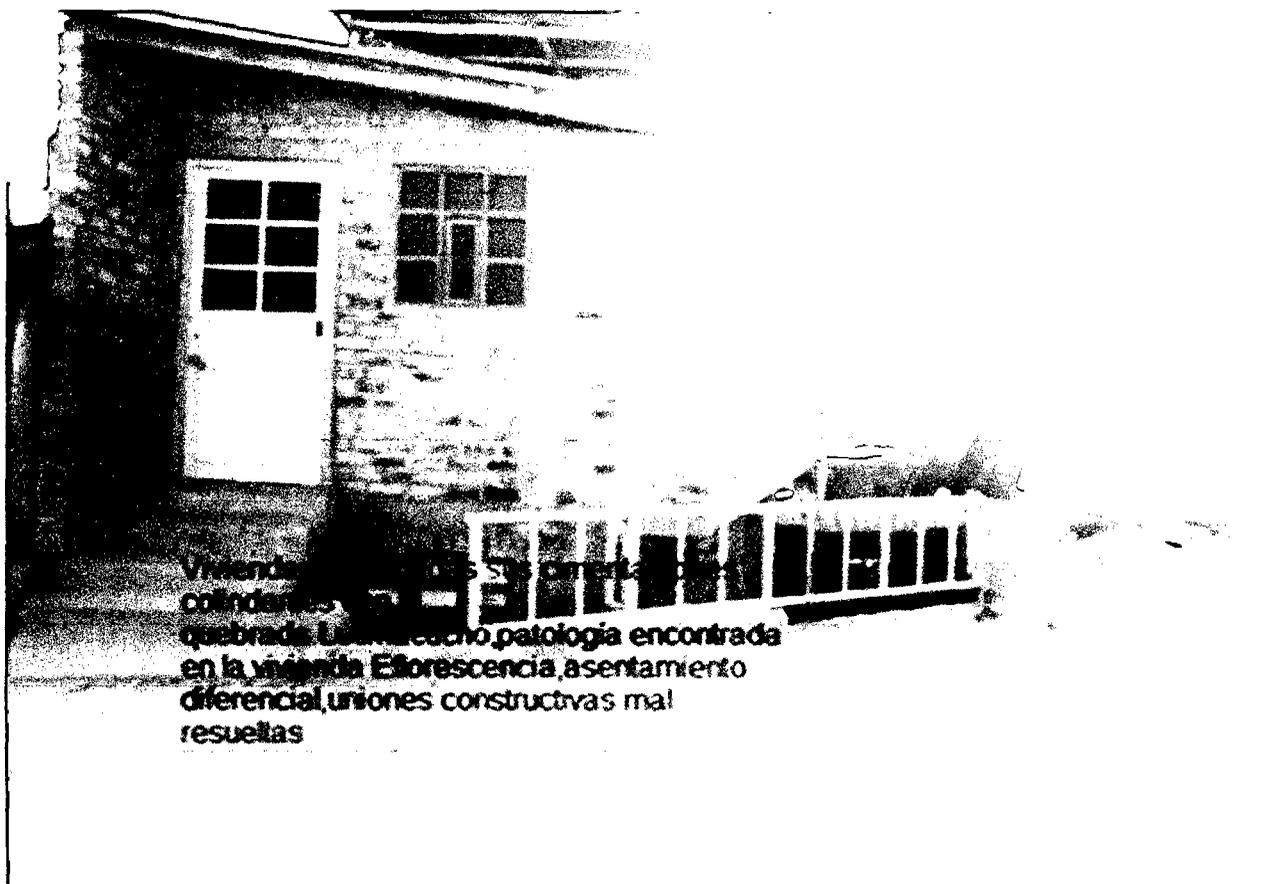
Fig.3.09 Viviendas que han sido construidas colindantes con la quebrada Lucmacucho, se ven afectadas por la humedad y la eflorescencia.

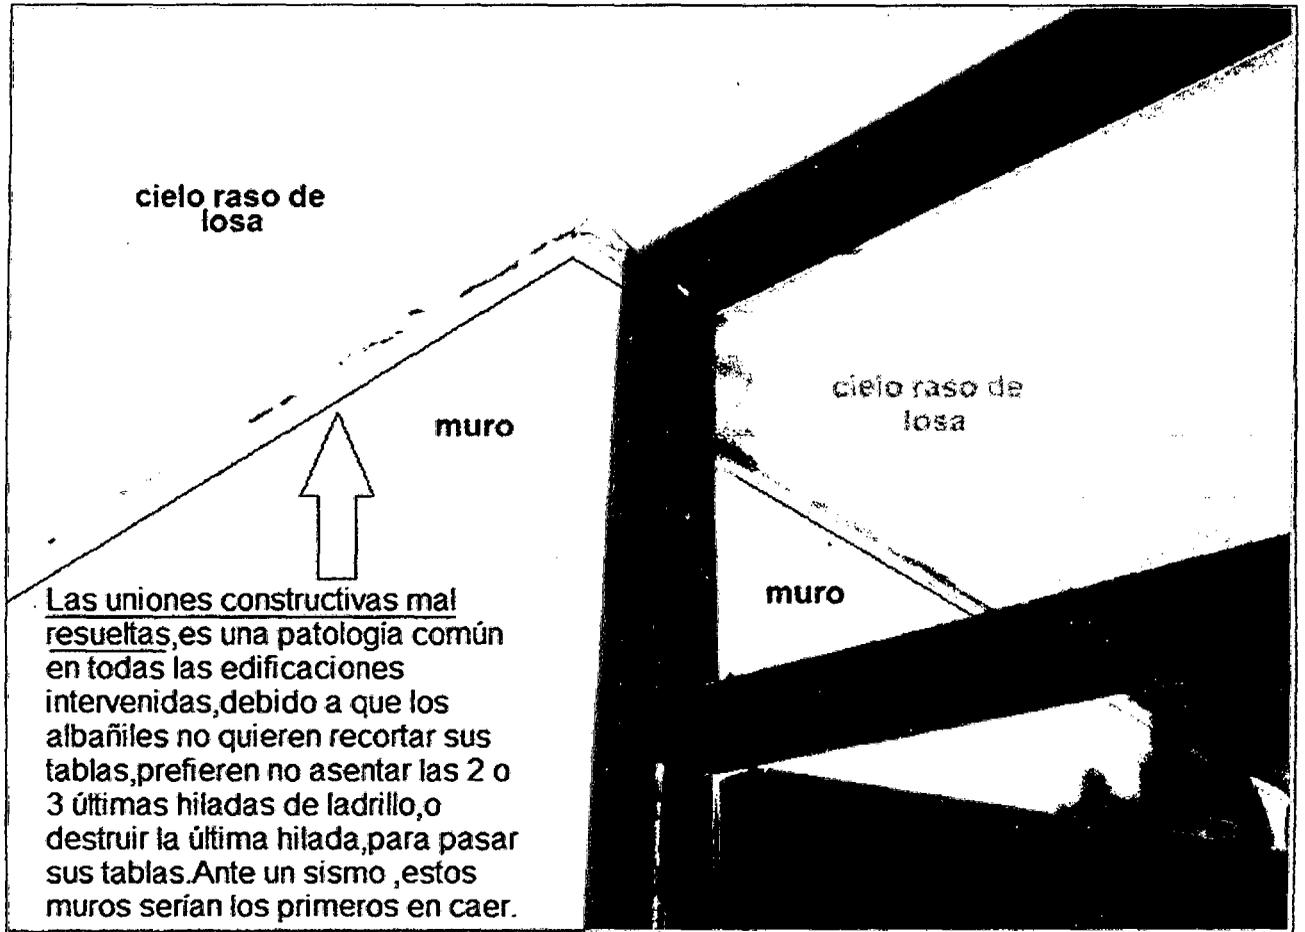
Esta patología es notoria en todas las edificaciones de ladrillo de la parte baja de Lucmacucho.
