**DETERMINACIÓN DE LA CONDICIÓN ACTUAL DEL PAVIMENTO
RÍGIDO DEL JR. ZEPITA DEL DISTRITO DE BAÑOS DEL INCA,
MEDIANTE LA APLICACIÓN DEL MÉTODO DEL PCI**

TESIS PARA OPTAR EL TÍTULO PROFESIONAL DE:
INGENIERO CIVIL

Los resultados obtenidos nos permitieron establecer la existencia de 14 tipos de fallas presenten en el pavimento rígido del jirón Zepita, así mismo se pudo determinar que el PCI obtenido para el tramo en estudio fue de 43.10, según lo cual la condición actual del pavimento rígido del jirón Zepita es regular.

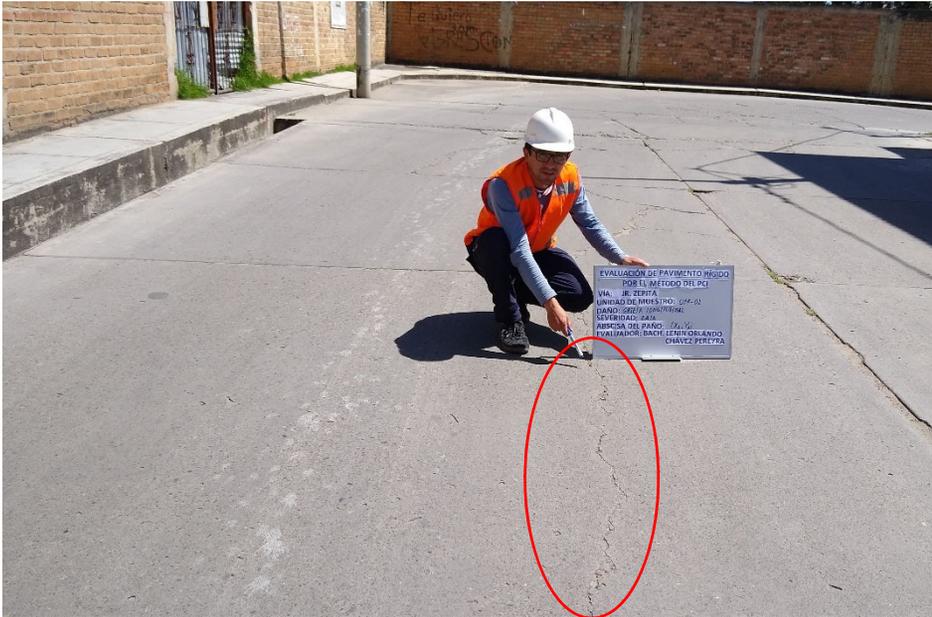
Fotografía 4: Grieta longitudinal de severidad baja - UM 01.

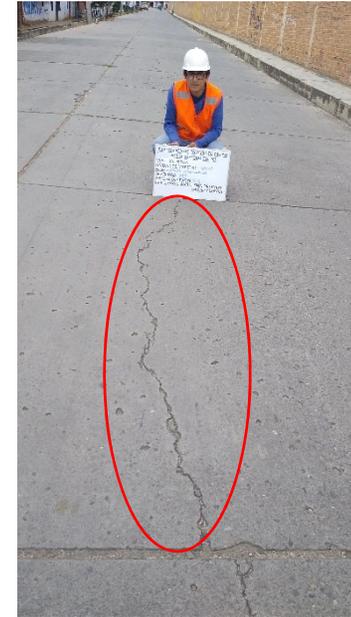
Fotografía 5: Grieta longitudinal de severidad baja - UM 09.

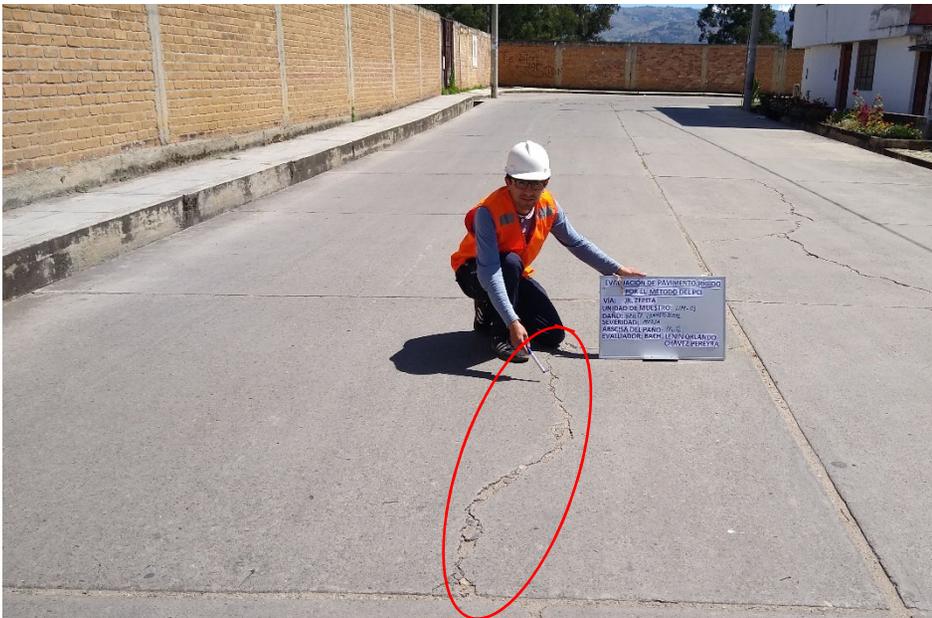
Fotografía 6: Grieta longitudinal de severidad media - UM 01.

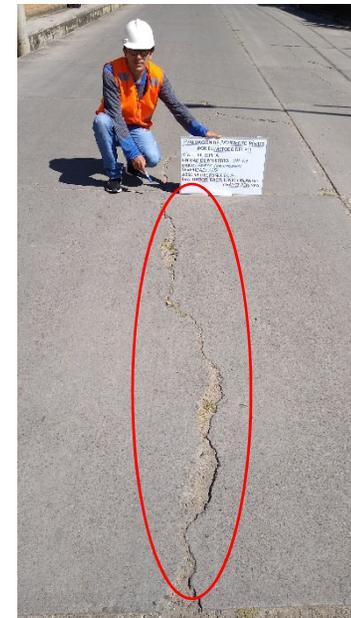
Fotografía 7: Grieta longitudinal de severidad media - UM 04.

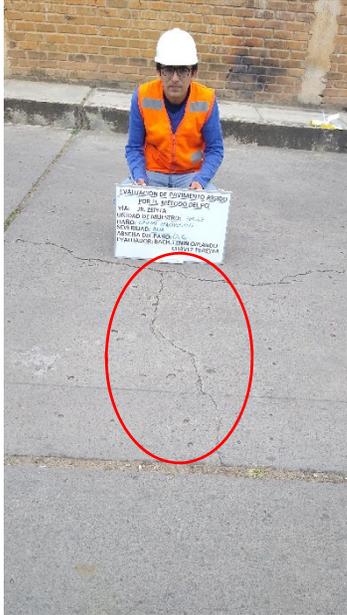
Fotografía 8: Grieta transversal de severidad baja - UM 09.

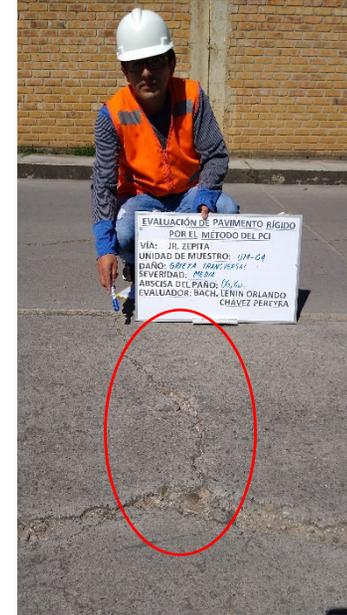
Fotografía 9: Grieta transversal de severidad media - UM 04.

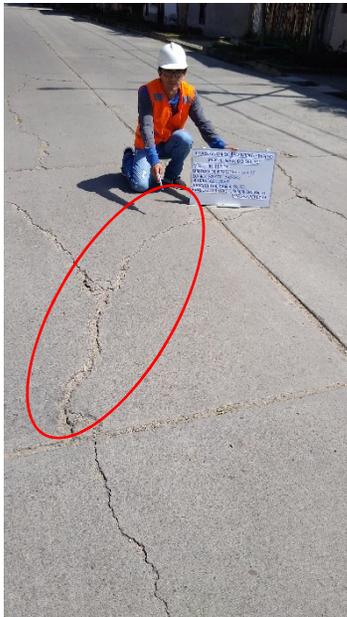
Fotografía 10: Grieta diagonal de severidad media – UM 05.

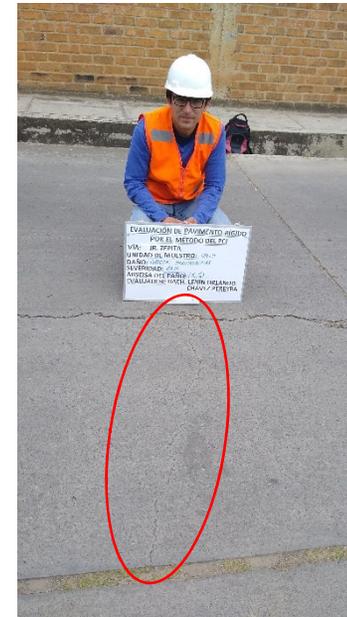
Fotografía 11: Grieta transversal de severidad baja - UM 11.

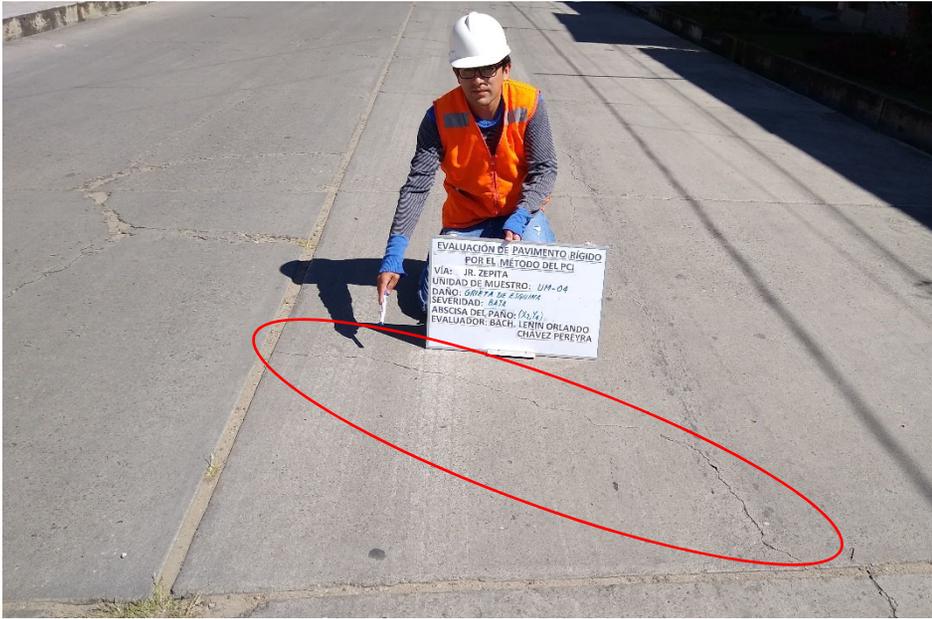
Fotografía 12: Grieta de esquina de severidad baja – UM 04.

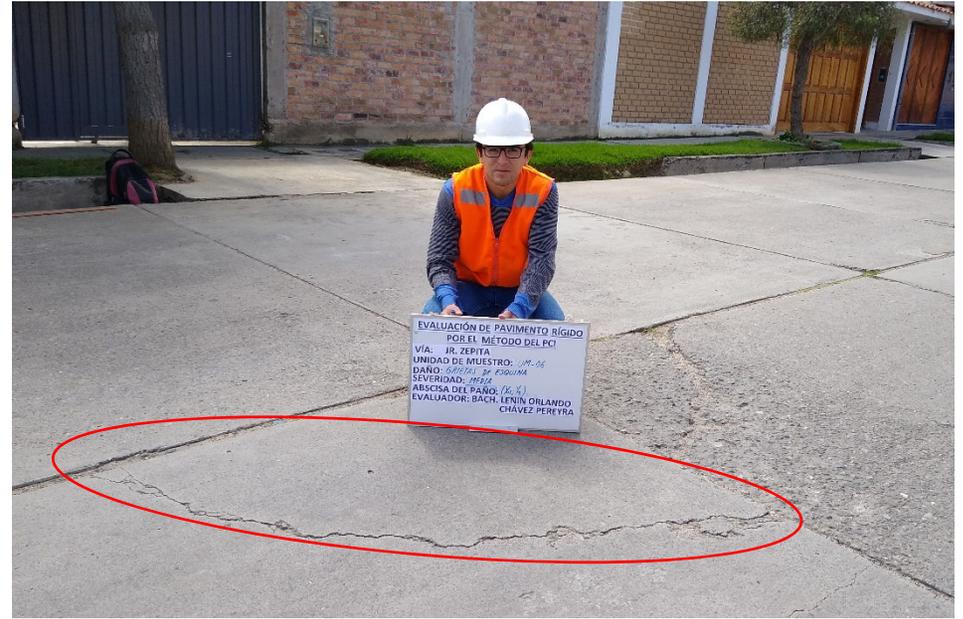
Fotografía 13: Grieta de esquina de severidad media – UM 06.

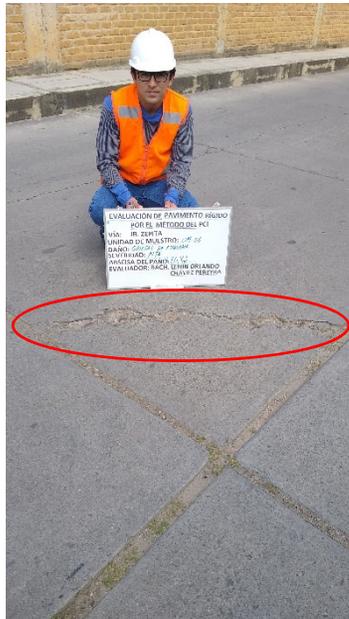
Fotografía 14: Grieta de esquina de severidad alta – UM 06.

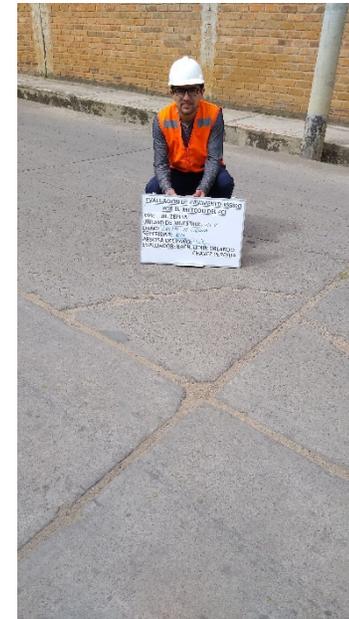
Fotografía 15: Grieta de esquina de severidad alta – UM 16.

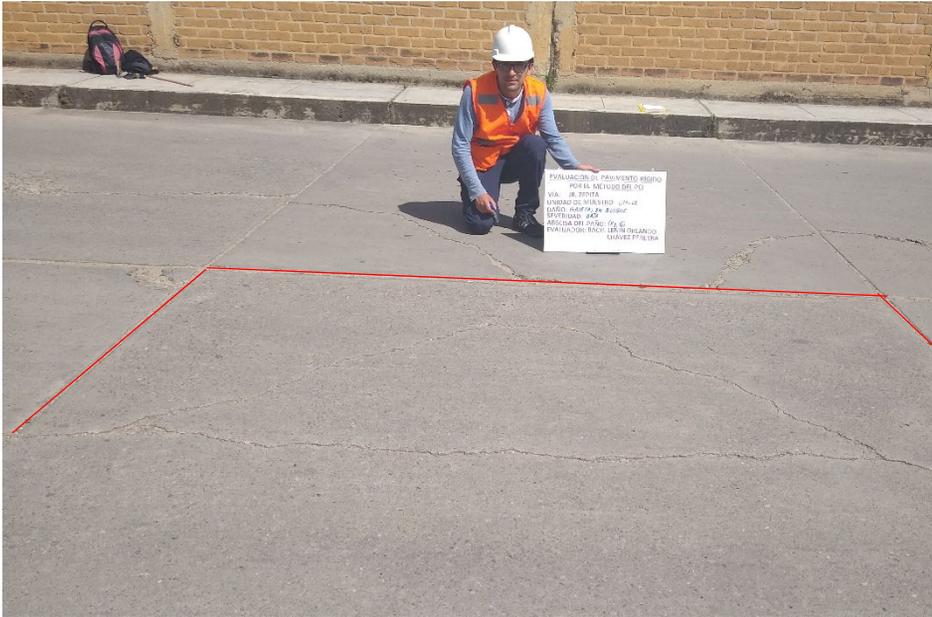
Fotografía 16: Losa dividida de severidad baja – UM 02.

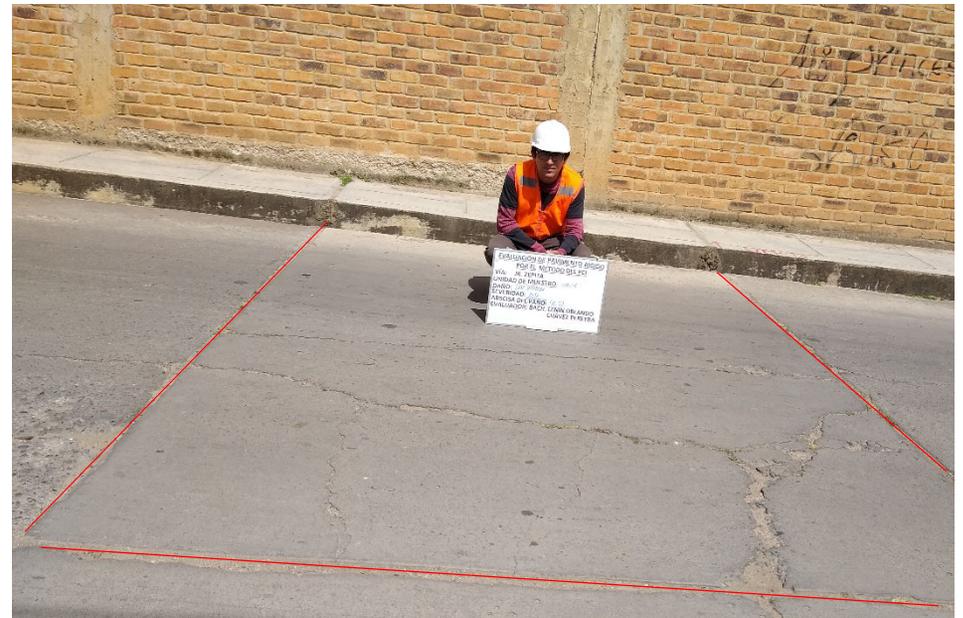
Fotografía 19: Losa dividida de severidad alta – UM 14.

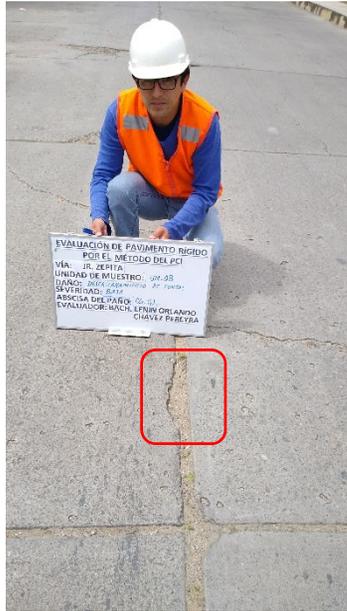
Fotografía 24: Descacaramiento de juntas de severidad baja – UM 08.

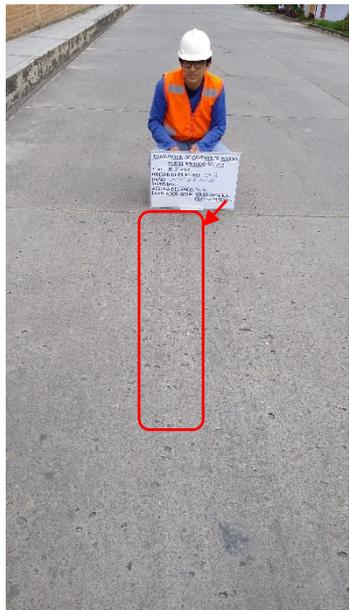
Fotografía 28: Grietas de retracción – UM 08.

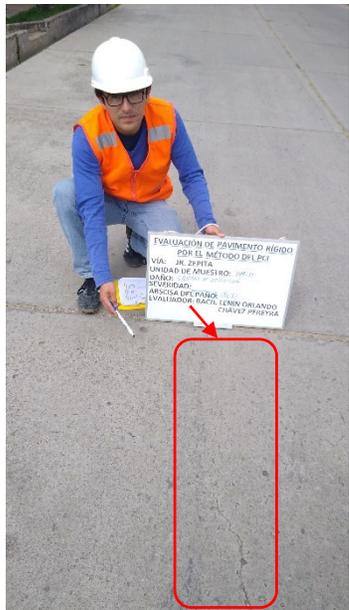
Fotografía 30: Grietas de retracción – UM 11.

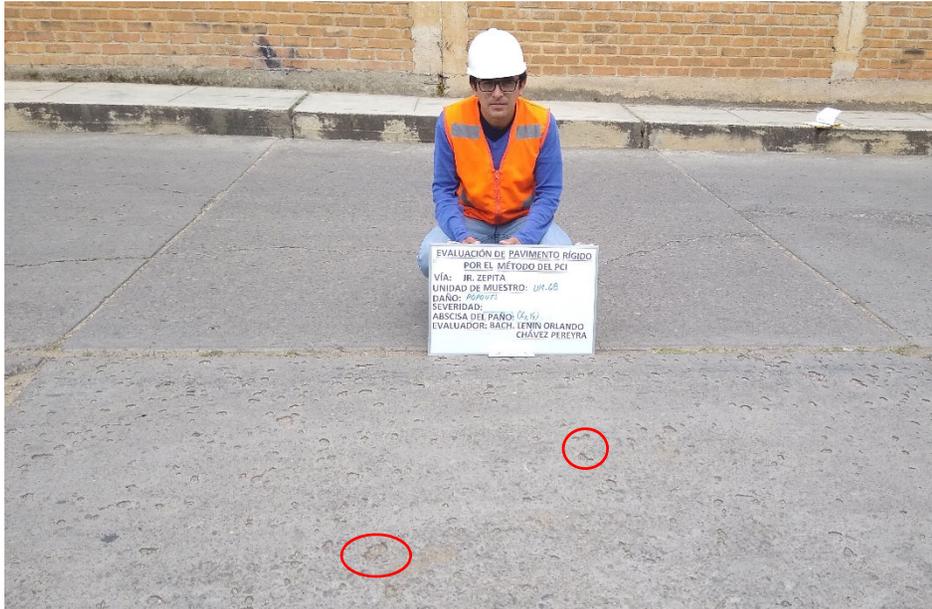
Fotografía 44: Popouts – UM 08.

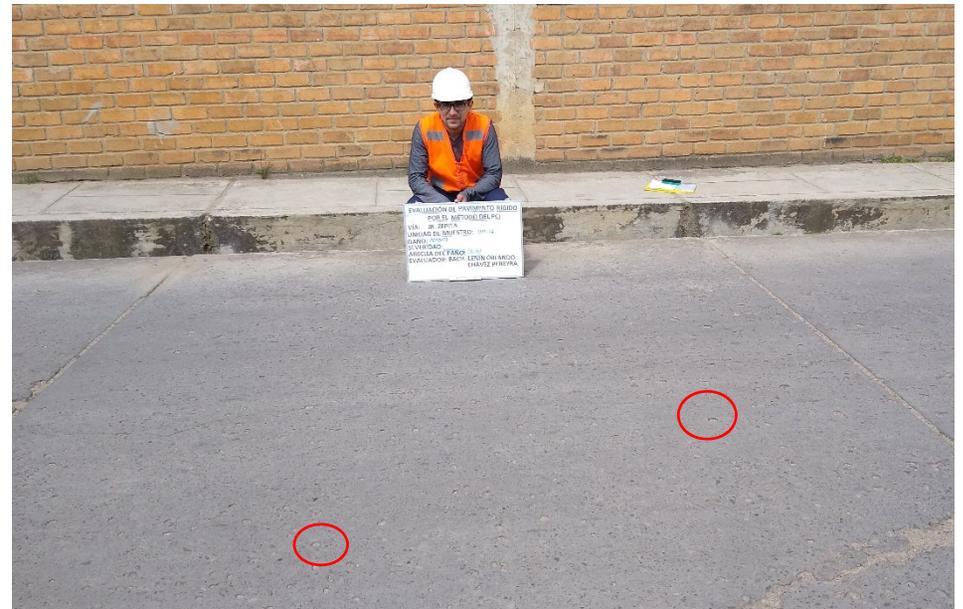
Fotografía 47: Popouts – UM 16.

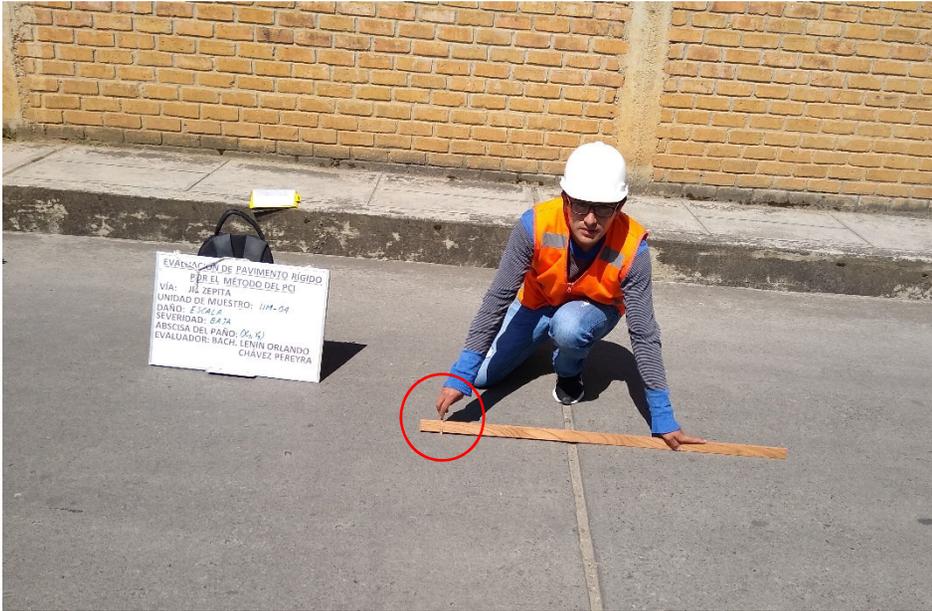
Fotografía 48: Escala de severidad baja – UM 04 (desnivel=8.3mm).

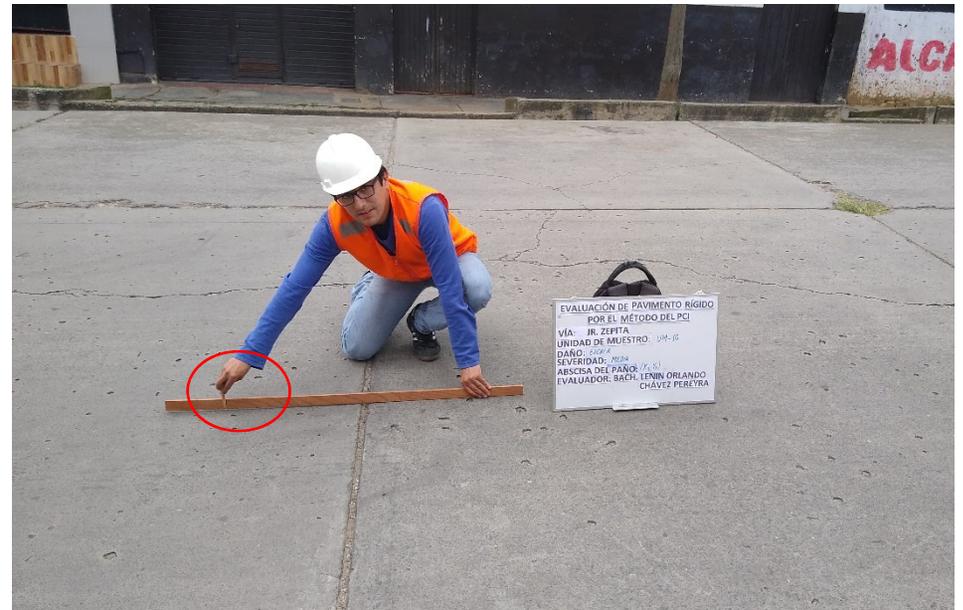
Fotografía 51: Escala de severidad media – UM 10 (desnivel=16.9mm).

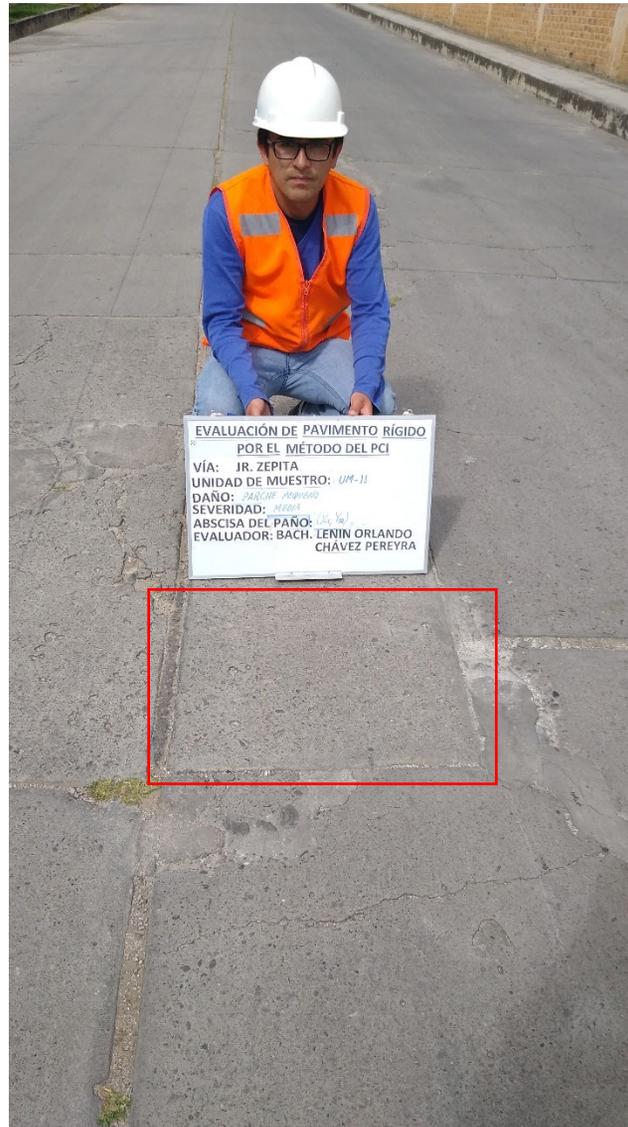
Fotografía 52: Parche pequeño de severidad media – UM 11.

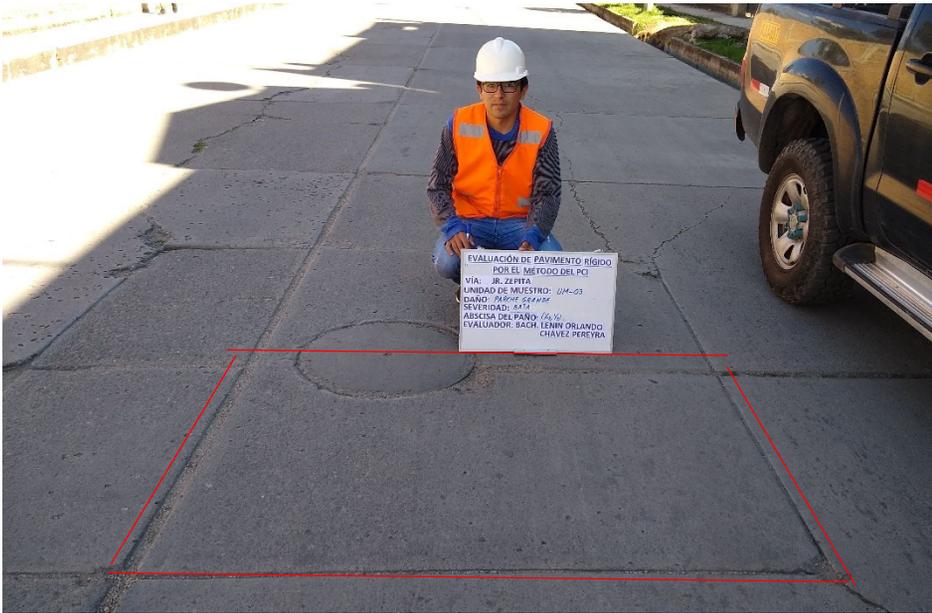
Fotografía 53: Parche grande de severidad baja – UM 03.
