TESIS:

EVALUACIÓN DE LA VULNERABILIDAD SÍSMICA DE LA IGLESIA

BELÉN DE LA CIUDAD DE CAJAMARCA- 2017

MENCIÓN: INGENIERÍA CIVIL

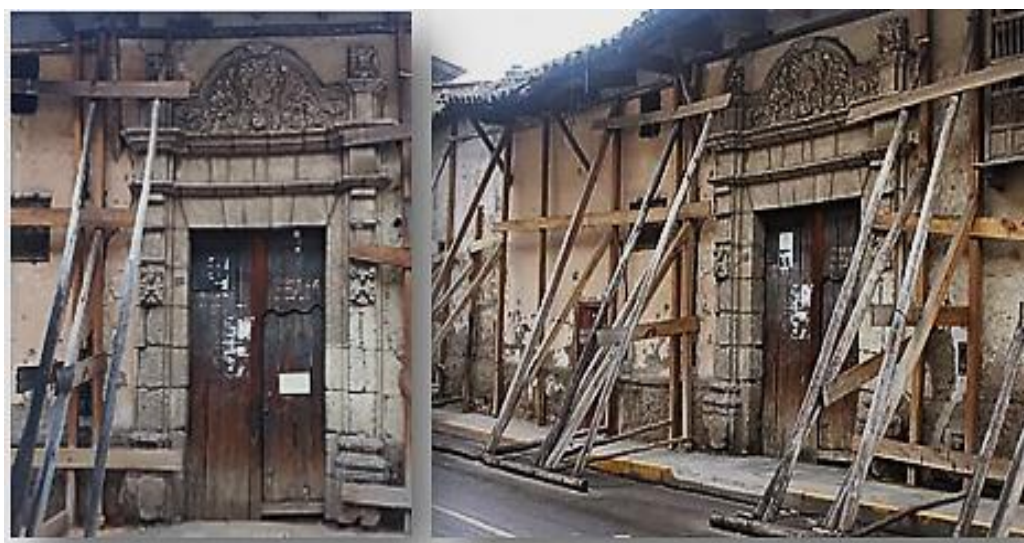
Figura N° 3: Casona Toribio Casanova de Cajamarca, afectada por la falta de mantenimiento y factores ambientales.

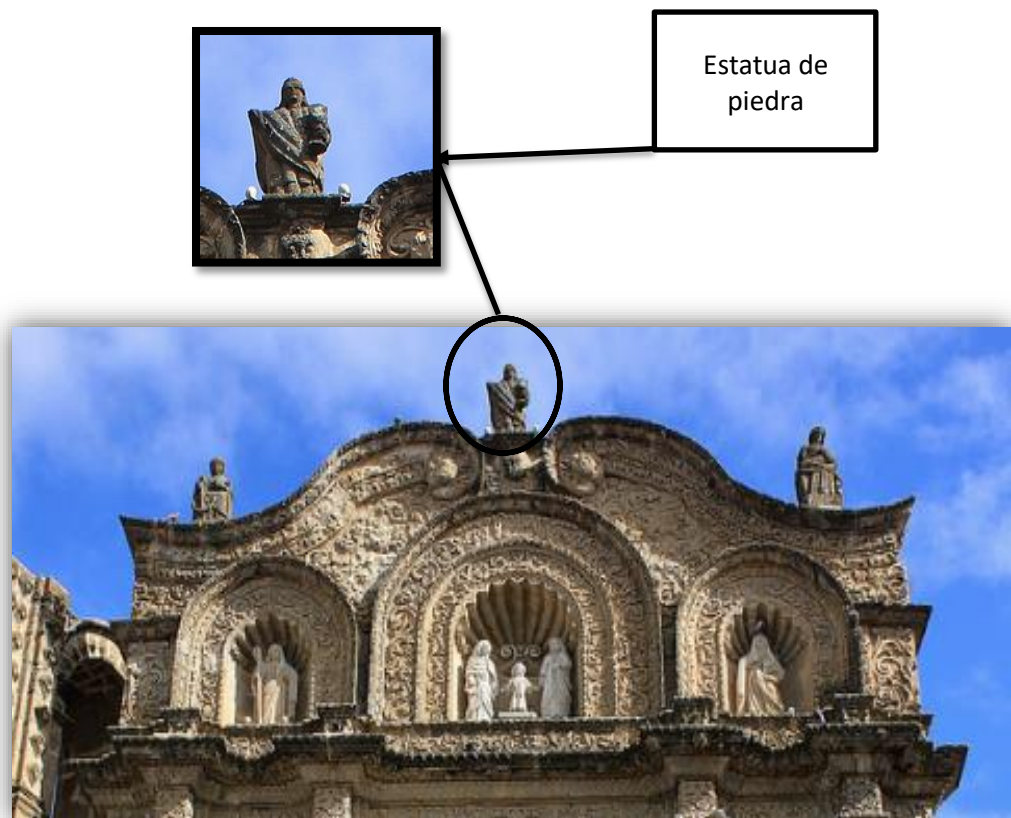
Figura Nº 47: Estructura de piedra fachada principal.

sobre dicho tabique, estatuas de piedra que están fijadas a ella, las cuales son del mismo tipo de material de los muros, estas imágenes de piedra podrían colapsar causando daños a las personas durante un movimiento sísmico.

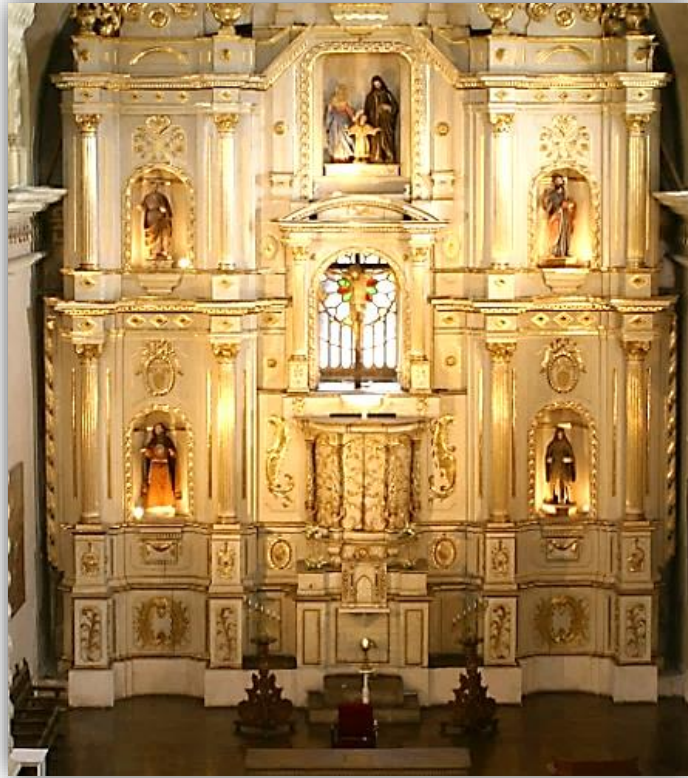
Figura N° 48: Estatuas de yeso en el altar mayor.

Dentro de la iglesia, en el altar mayor se encuentra una serie de estatuas yeso, que están en buen estado de conservación, sin embargo, también presentan peligro al producirse un movimiento sísmico podrían colapsar.

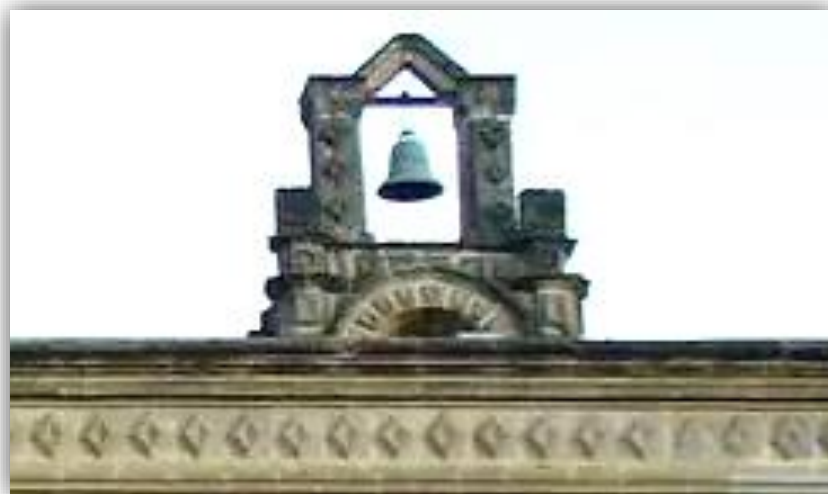
Figura N° 49: Campanario.

En la fachada principal se logra observar el campanario, que se encuentra sujeto a la estructura a través de alambres, claramente no está estable, por la cual representa un peligro al fallar el elemento de sujeción.

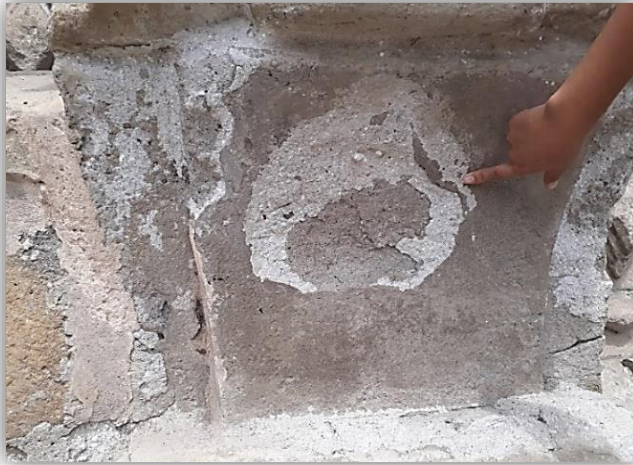
Otro de los problemas observados son los daños en las cubiertas producto de la humedad, que aumentan el deterioro de los elementos de piedra, disminuyendo su estabilidad y resistencia, también se han observado pequeñas grietas y fisuras, generadas por el peso propio de la estructura y por último se ha observado los ataques químicos y biológicos que están dañando la calidad de los bloques de piedra, producido principalmente por las aves que han hecho su habita en las cubiertas y fachadas.

Figura N° 52: Fisuras en los bloques de piedra de la iglesia Belén.

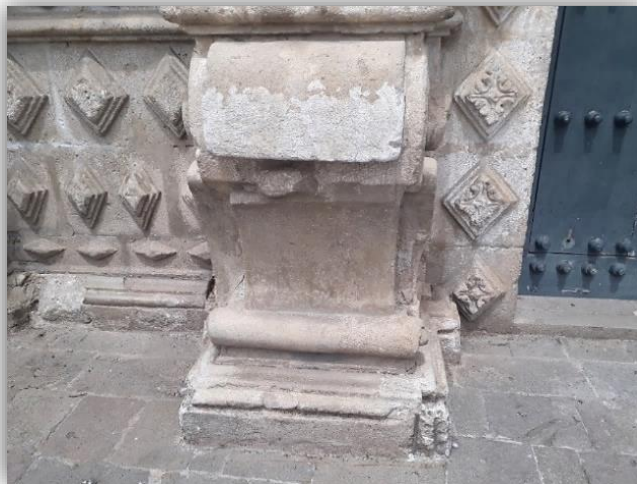
Figura N° 53: Deteriores en la fachada principal por golpes a la estructura.

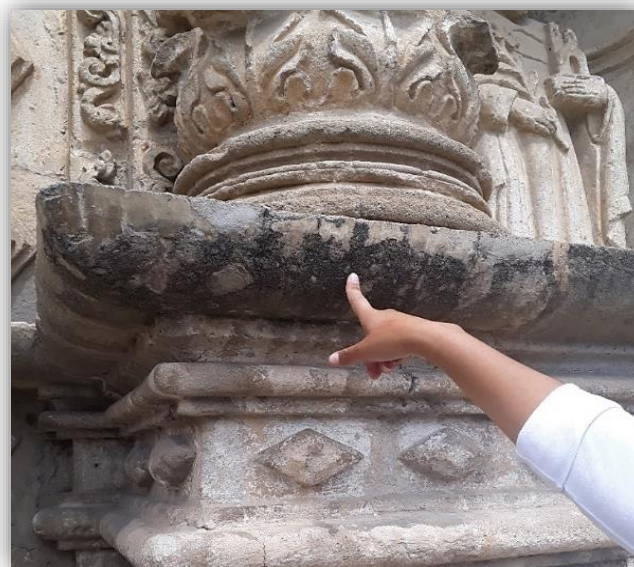
Figura N° 54: Ataques de hongos producto de la humedad.

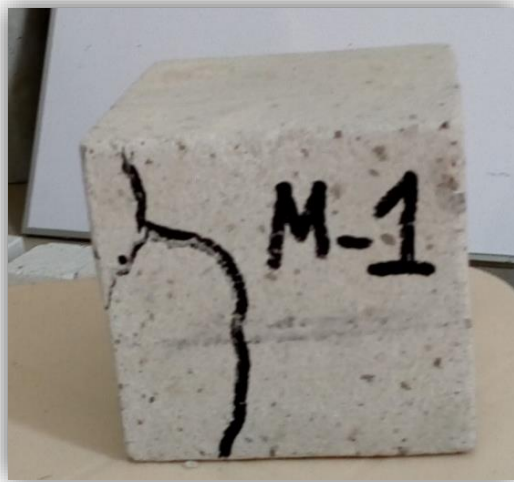
Figura N° 75: Falla en la muestra luego de ser sometida a compresión axial
