UNIVERSIDAD NACIONAL DE CAJAMARCA

**“ANÁLISIS DEL ÍNDICE DE RUGOSIDAD INTERNACIONAL (IRI)
DE LA SUPERFICIE DEL PAVIMENTO FLEXIBLE DE LA VÍA
CAJAMARCA – BAÑOS DEL INCA, UTILIZANDO EL
RUGOSIMETRO DE MERLIN”**

**TESIS PARA OPTAR EL TÍTULO PROFESIONAL DE
INGENIERO CIVIL**

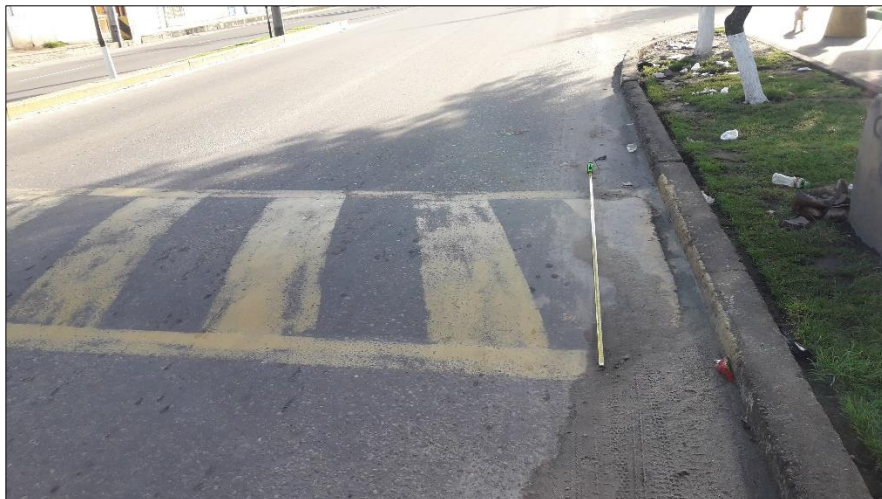
UM-02: Tramo 0+400 al 0+800, se verifica un pavimento en buen estado, dentro del cual se registraron tres singularidades (02 gibas de dos metros de ancho y 01 tramo de bloqueta: 0+765 al 0+800), los cuales permiten alterar la medida y el valor de la rugosidad, no considerándose para la evaluación; y sobre el registro de las 200 medidas solo fueron analizadas 185 unidades.

Fotografía N° 01. Detalle de Giba de dos metros de ancho

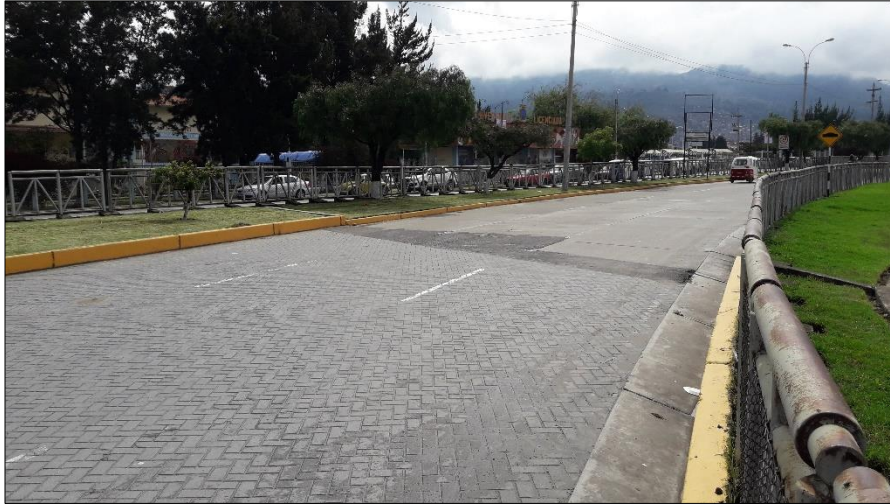
UM-03: Tramo 0+800 al 1+200, el tramo aún continúa con bloqueta hasta el km 0+850, desde el cual se inicia la toma de datos. A la altura de la morgue km 1+150 cruza un canal el cual altera la medición del que se registró un dato de 35 en la tabla del Merlin; sobre el registro de las 200 medidas solo fueron analizadas 175 unidades.

Fotografía N° 02. Inicio de tramo embloquetado, frente a la Universidad Nacional de Cajamarca.

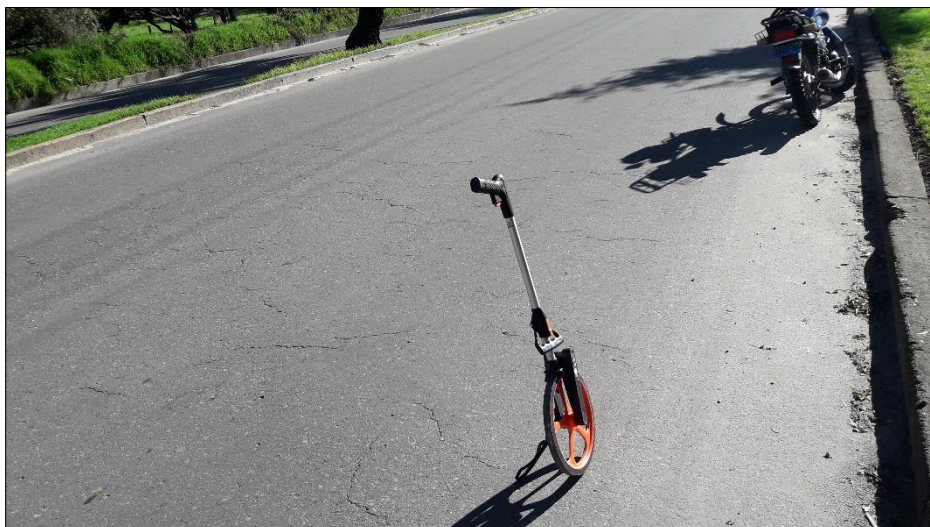
UM-05: Tramo 1+600 al 2+000, el tramo el pavimento continuó en buen estado, con algunas fisuras longitudinales y transversales, pero éstas no influyeron en la medida, no hay singularidades y el registro de las 200 medidas fueron analizadas todas al 100%.

Fotografía N° 03. Fisuras ligeramente visibles

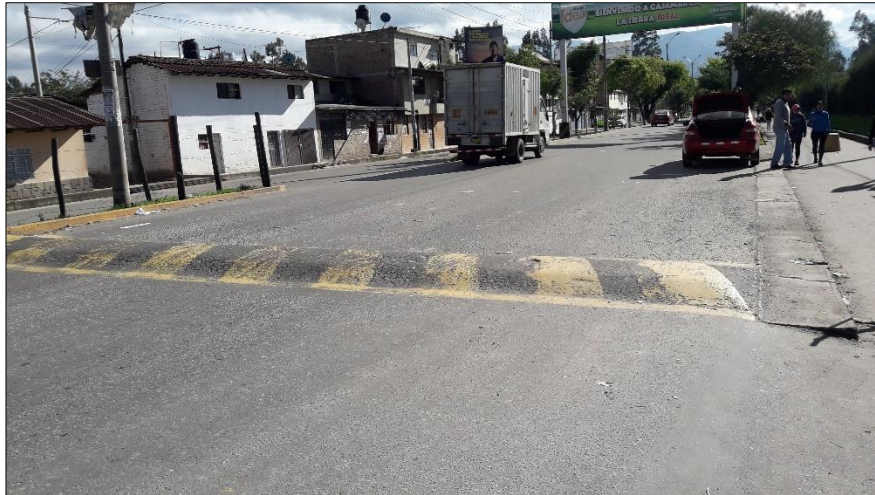
UM-06: Tramo 2+000 al 2+400, aquí nos encontramos a la altura del barrio Bella Unión, tramo de pavimento en buen estado, se registra 01 singularidad (giba de 1.20m) a la altura del km 2+380; el registro de las 200 medidas fue analizadas al 100%.

Fotografía N° 04. Detalle de Giba muy pronunciada.

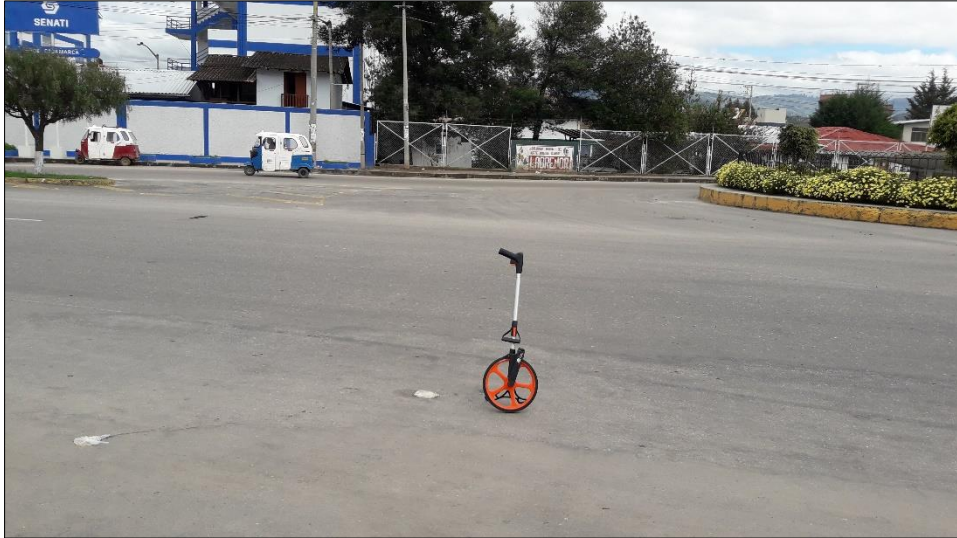
UM-09: Tramo 3+200 al 3+700, tramo final de la evaluación el pavimento en buen estado, se presenta 01 singularidad altura de Fongal km 3+618 (giba de 2.20m) no tomado en consideración, y el registro de medidas fueron analizadas 250 unidades.

Fotografía N° 05: Ondulación a un costado de la berma

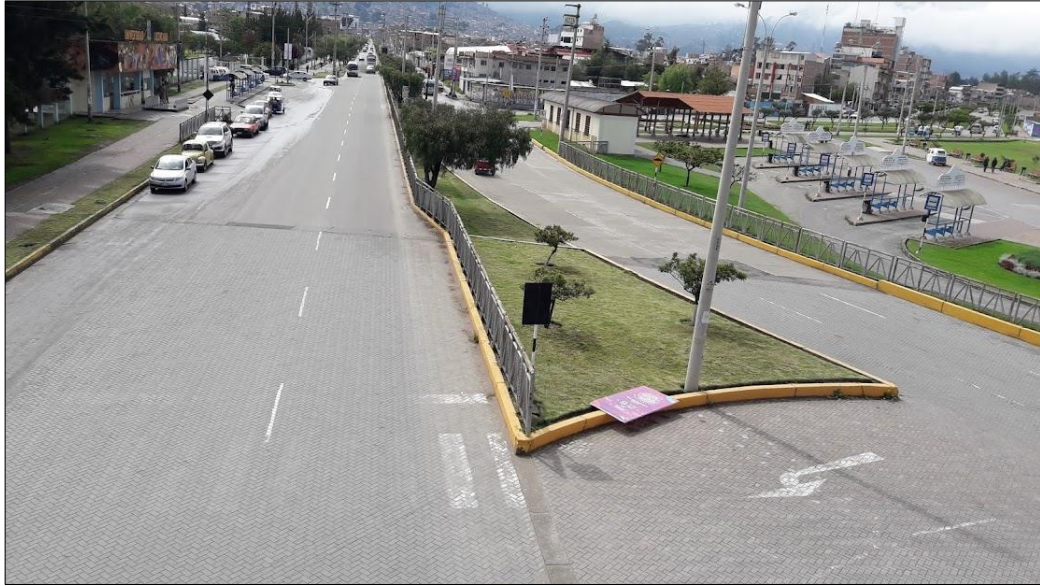
Como se puede apreciar en la siguiente imagen (fotografía N° 06), tomada desde el puente Qhapac Ñan, en este punto del trayecto de las unidades de muestra se observa claramente ambas calzadas de la vía están construido con bloqueta.

Fotografía N° 06. Presencia de bloquetas en ambas calzadas de la vía.
