**UNIVERSIDAD NACIONAL DE CAJAMARCA**

**PARA OPTAR EL TÍTULO PROFESIONAL DE INGENIERO CIVIL**  
**“EVALUACIÓN DEL ESTADO DE CONSERVACIÓN DEL**  
**PAVIMENTO RÍGIDO DE LAS CALLES DEL SECTOR SUR**  
**DE LA PROVINCIA DE CELENDÍN UTILIZANDO EL**  
**METODO DE ÍNDICE DE CONSERVACIÓN DEL**  
**PAVIMENTO PCI”**

**Bach. Nelson Alfredo Tello Rodríguez.**

**CAJAMARCA – PERÚ**

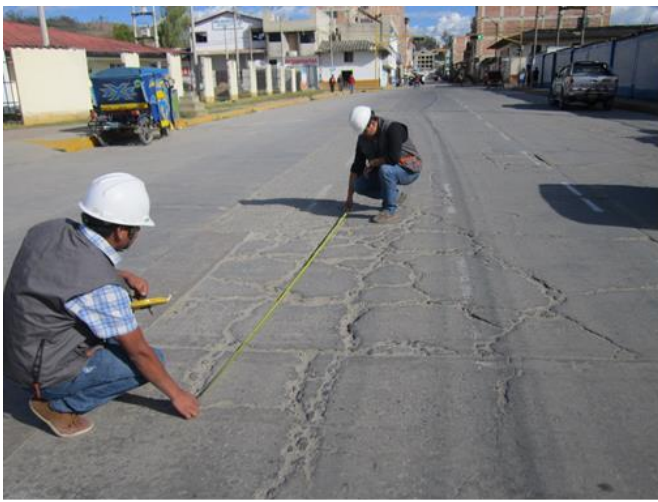
<p><b>Fotografía 01.</b></p> <p><i>Losa dividida de alta severidad.</i></p>

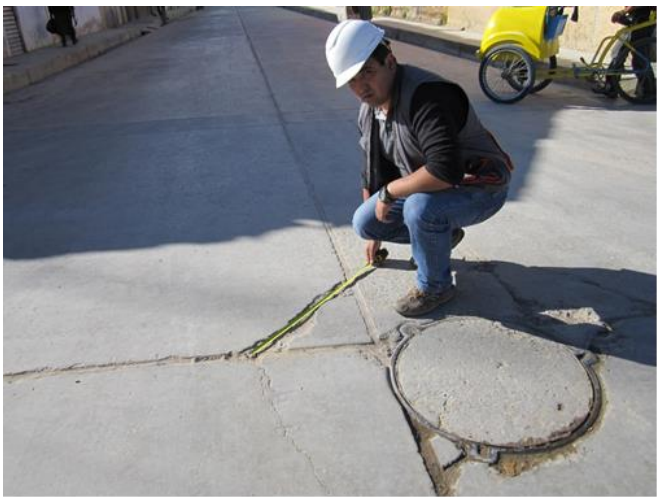
<p><b>Fotografía 02.</b></p> <p><i>Grieta de esquina de alta severidad.</i></p>

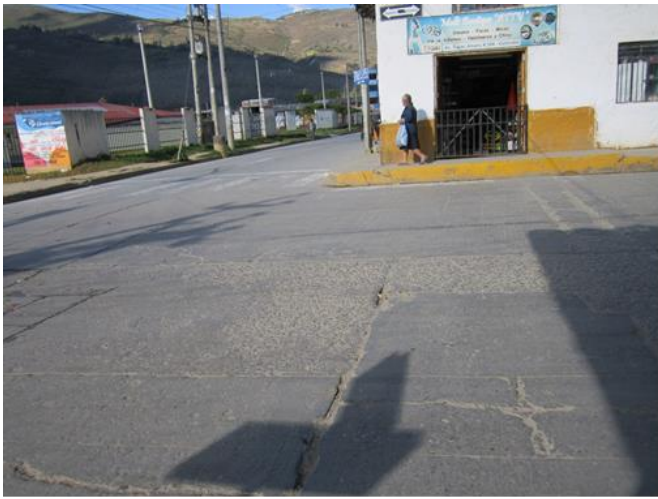
<p><b>Fotografía 03.</b></p> <p><i>Pulimiento de agregados, división de losas.</i></p>

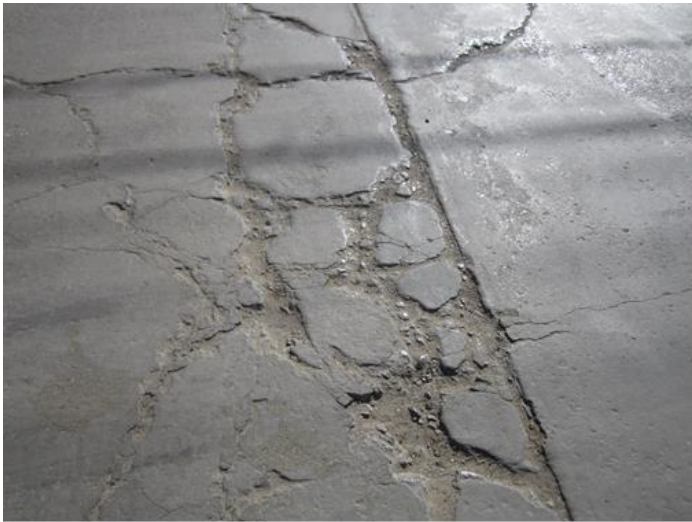
**Fotografía 04.**  
*Punzonamiento de alta  
severidad.*

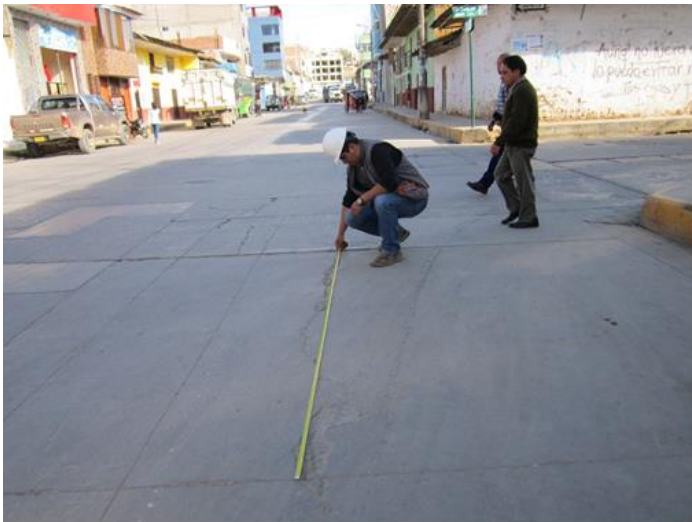
**Fotografía 05.**  
*Losa dividida de  
severidad media.*

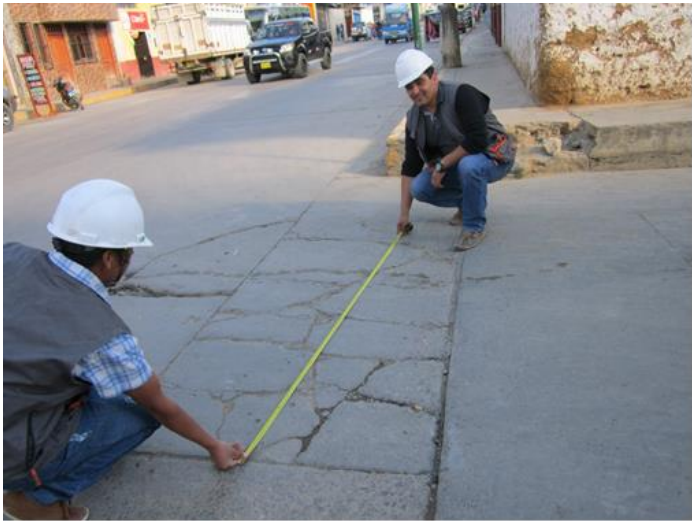
**Fotografía 06.**  
*Losa dividida de alta  
severidad.*

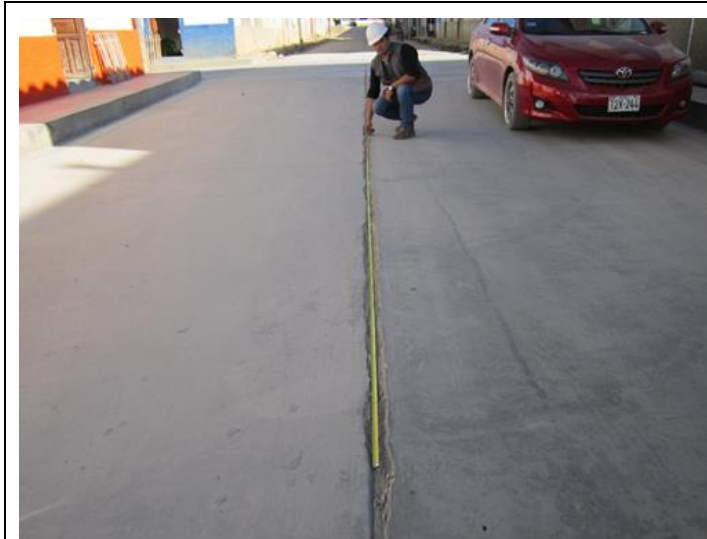
**Fotografía 07.**

*Descascaramiento de junta de severidad media.*

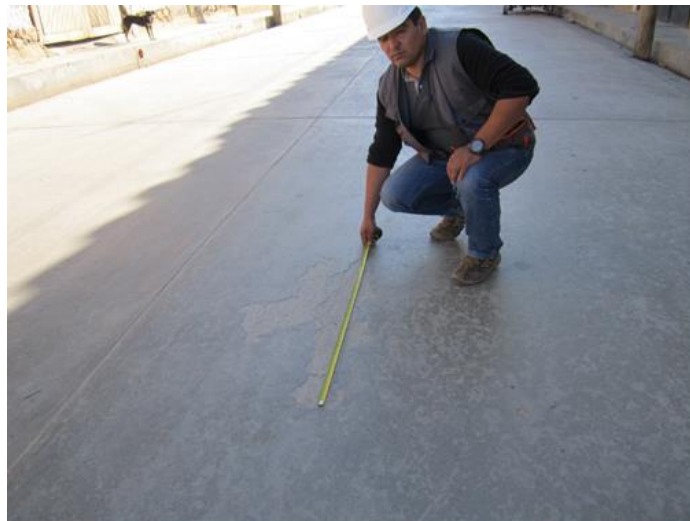
**Fotografía 08.**

*Desconchamiento de baja severidad.*

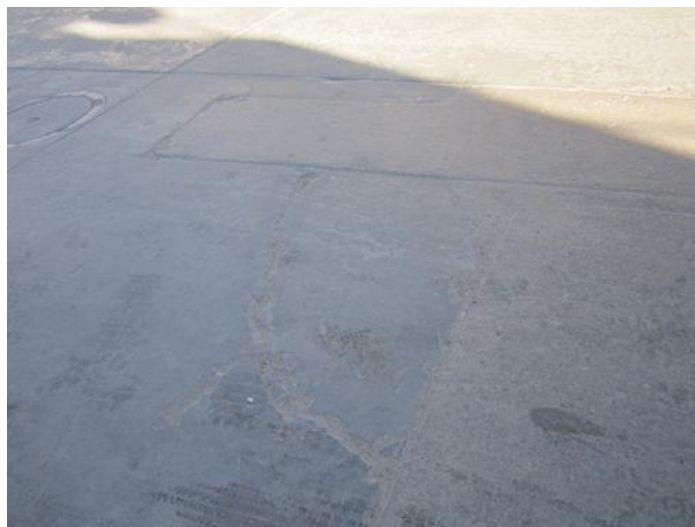
**Fotografía 09.**

*Parche grande de baja severidad.*
