UNIVERSIDAD NACIONAL DE CAJAMARCA

**“EVALUACIÓN SUPERFICIAL DE LAS CAUSAS DE DETERIORO DEL
PAVIMENTO RÍGIDO DE LAS CALLES DE LA LOTIZACIÓN 22 DE OCTUBRE,
CAJAMARCA”**

TESIS PARA OPTAR EL TÍTULO PROFESIONAL DE INGENIERO CIVIL

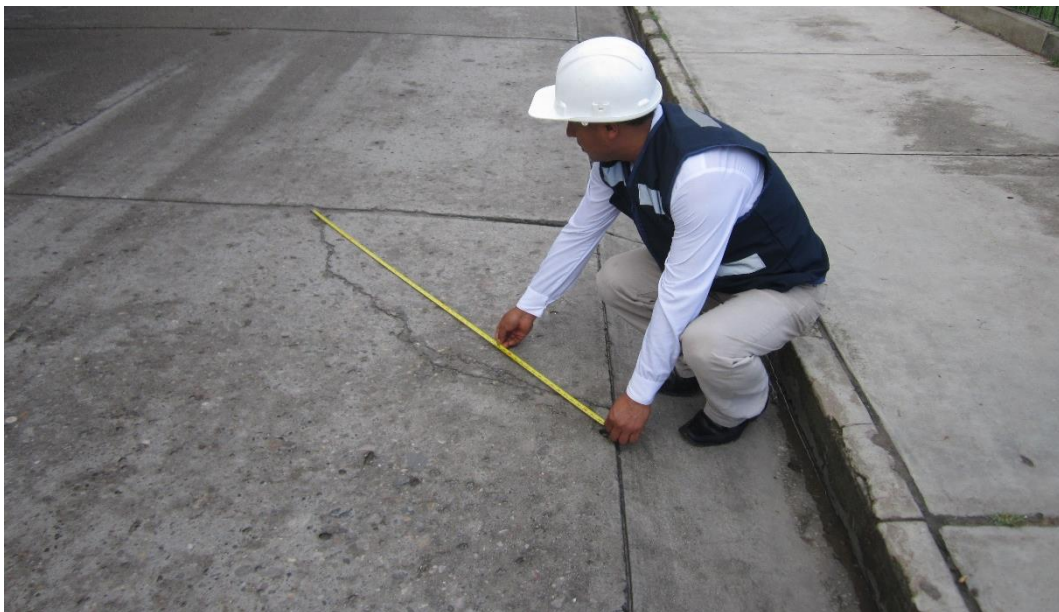
Imagen 1. Grietas de esquina.

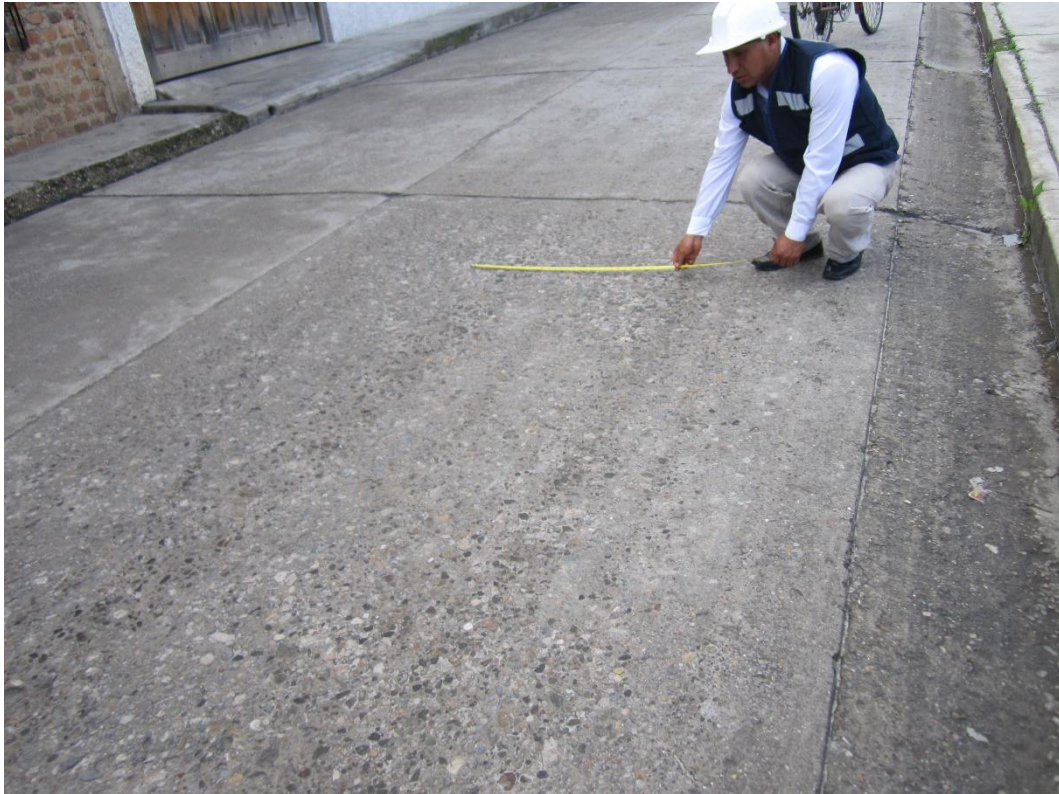
Imagen 2. Pulimiento de agregados.

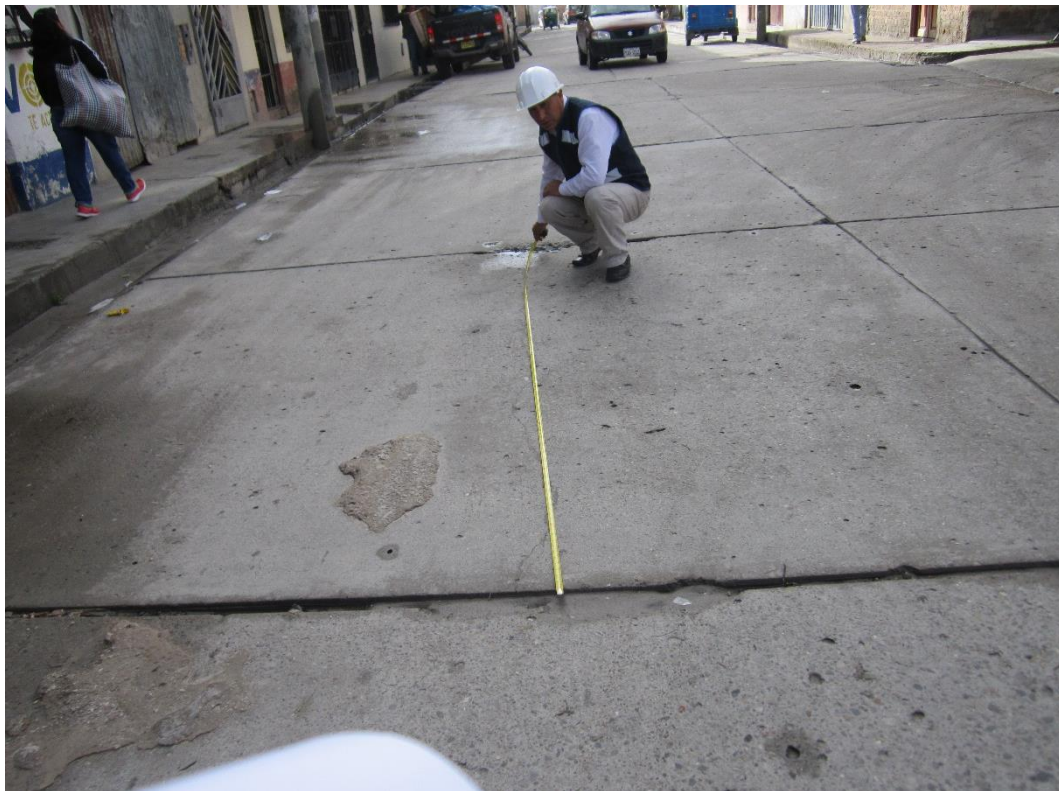
Imagen 3 Daños en junta y losa dividida.

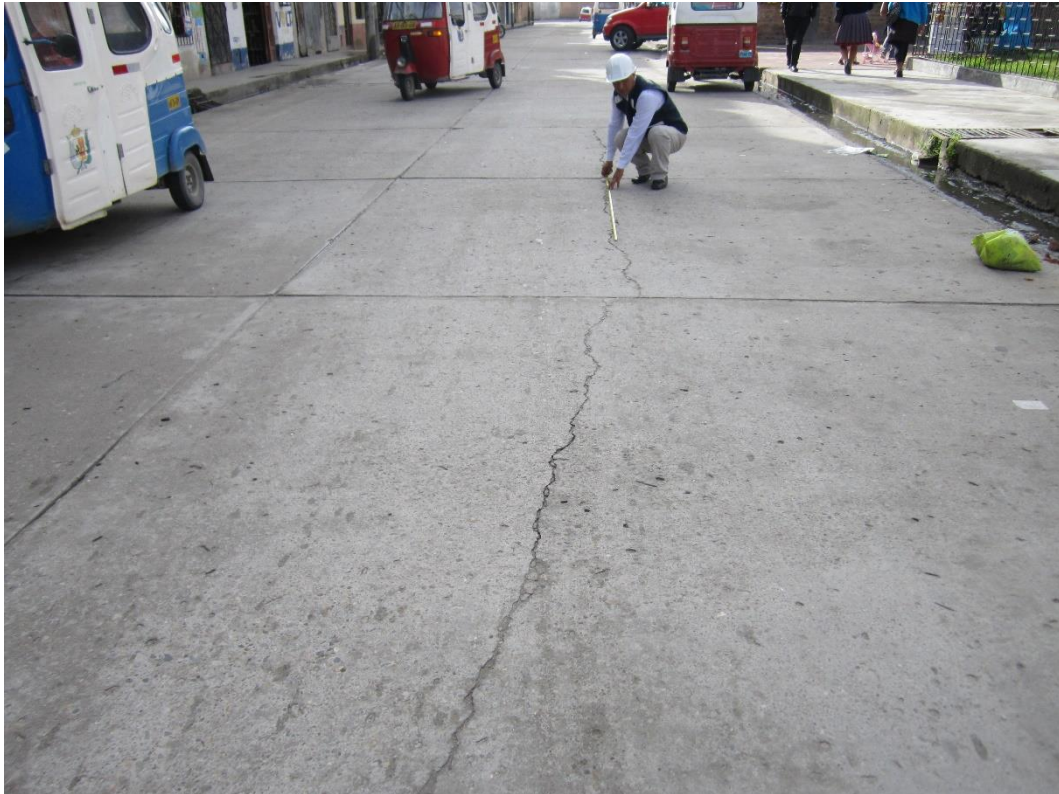
Imagen 4. Losa Dividida.

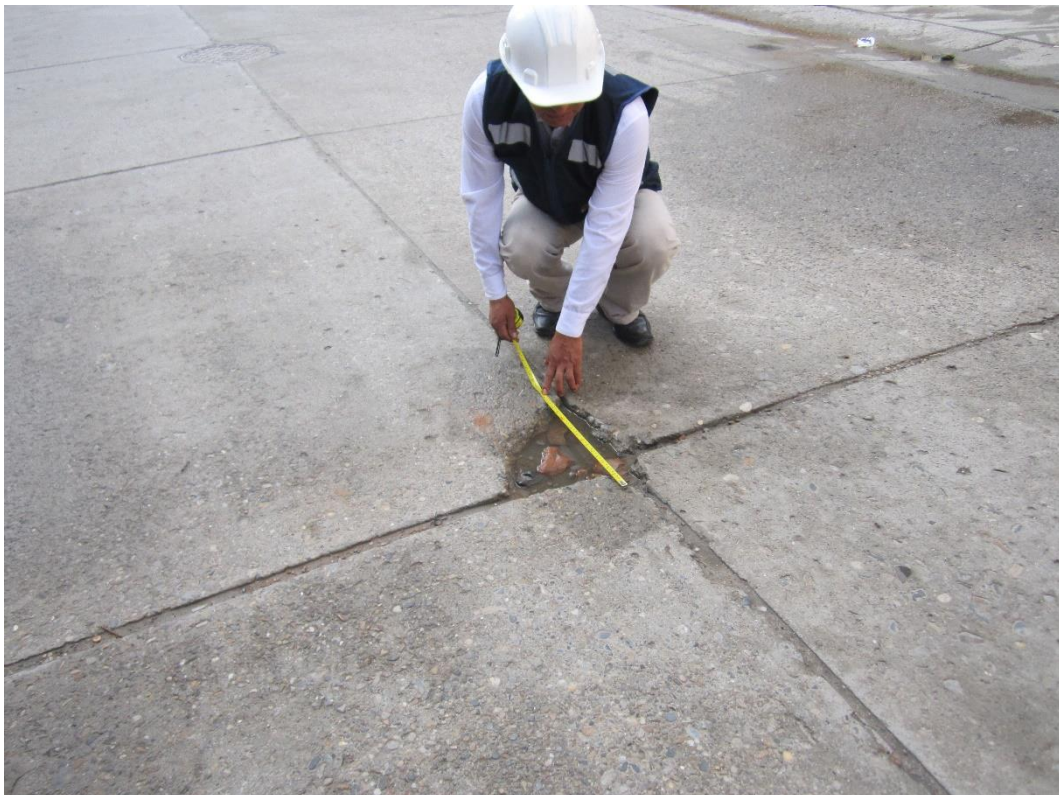
Imagen 5. Daño en esquina.

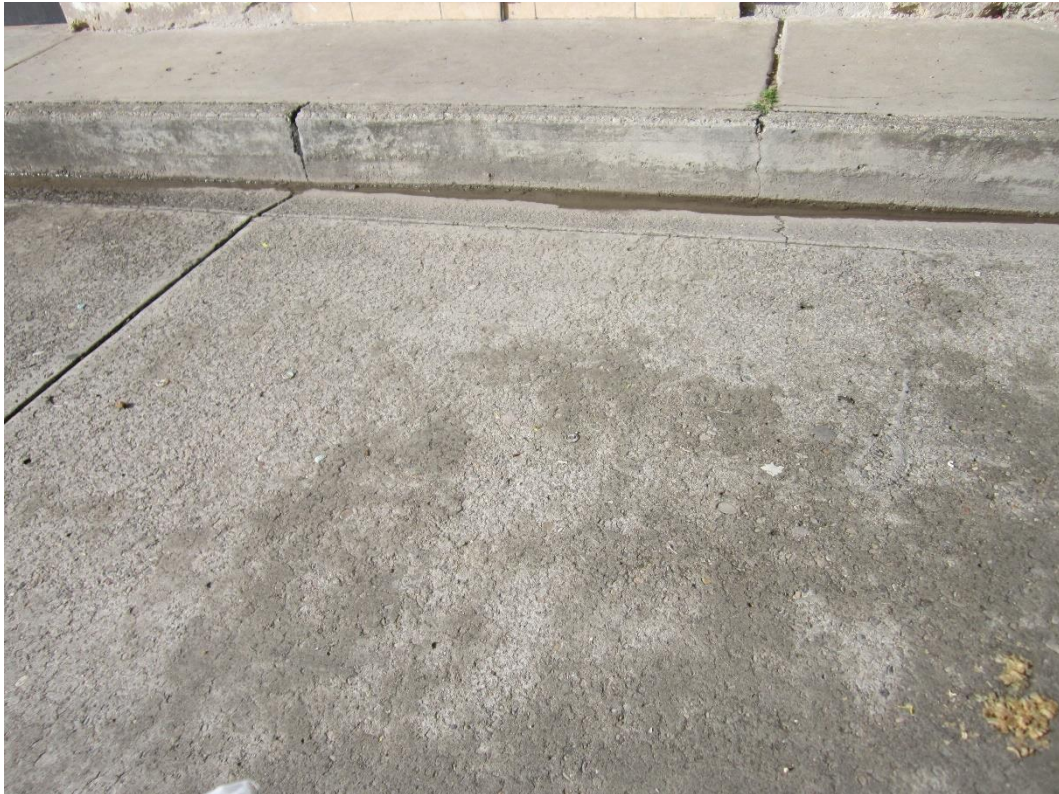
Imagen 6. Daño en la superficie de la losa.
