UNIVERSIDAD NACIONAL DE CAJAMARCA

TESIS

**EVALUACIÓN GEOMECÁNICA DEL TRAMO DE LA CARRETERA ENTRE LAS
COMUNIDADES DE RAMBRÁN Y UNIÓN CASIPE-DISTRITO DE COSPÁN,
CAJAMARCA**

Cajamarca, 2022

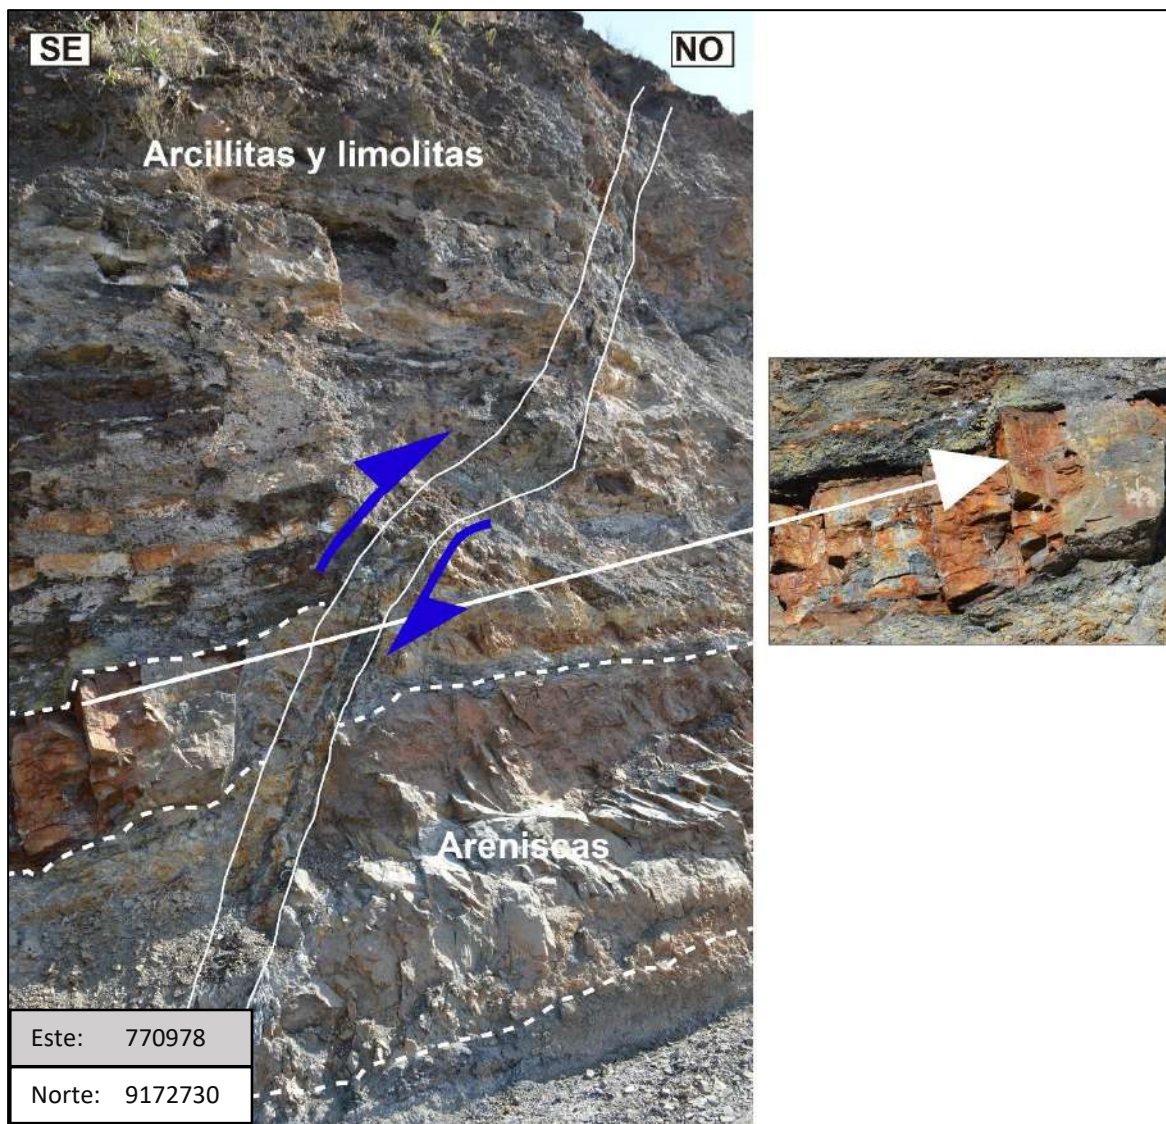
La falla Llimbe corta al talud de carretera de Cospán hacia Rambrán, a la altura del sector el Llimbe en arcillitas, limolitas y areniscas finas de la Formación Santa. Esta falla es del tipo inversa, con azimut de 158°N , buzamiento de 68° hacia el SE. Posiblemente esta falla esté influenciando en la estabilidad del talud. El plano de falla es perpendicular la estratificación, en el bloque piso la roca está fracturada y meteorizada, parte del bloque techo está cubierto con depósitos coluviales.

Foto 10: Se observa la Falla Llimbe sobre un afloramiento muy meteorizado constituido por intercalación de arcillitas, limolitas y areniscas de la Formación Santa (progresiva Km 02+250).

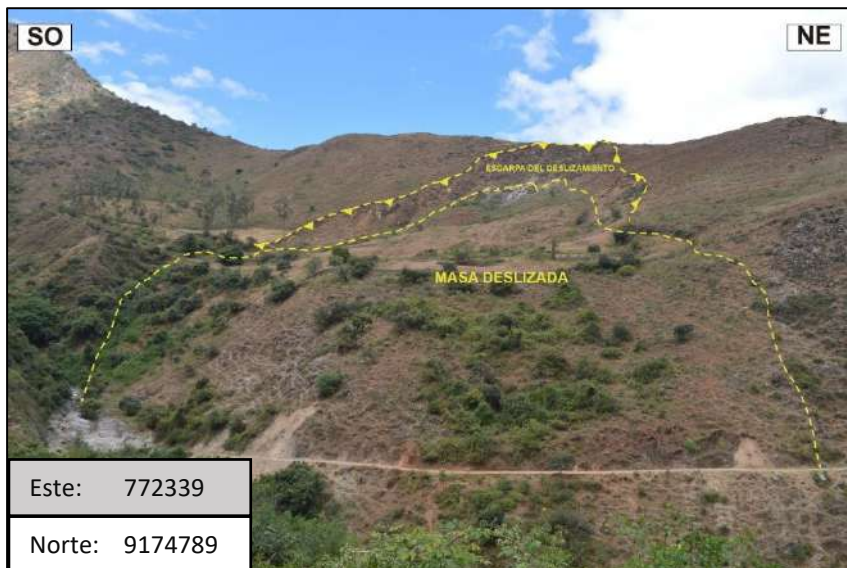
En el sector Unión Casipe podemos observar un deslizamiento antiguo tipo rotacional, cuando se generó el deslizamiento, la masa movilizada no llegó represar la quebrada Casipe y quedó colgado en la ladera como se puede observar en la foto 15. La longitud de la masa desplazada es de 310m, ancho de la masa desplazada es 270m aproximadamente y el escarpe de falla es de 50m.

Foto 15: Deslizamiento antiguo tipo rotacional, flanco izquierdo de la carretera hacia Rambrán (progresiva Km 09+300).

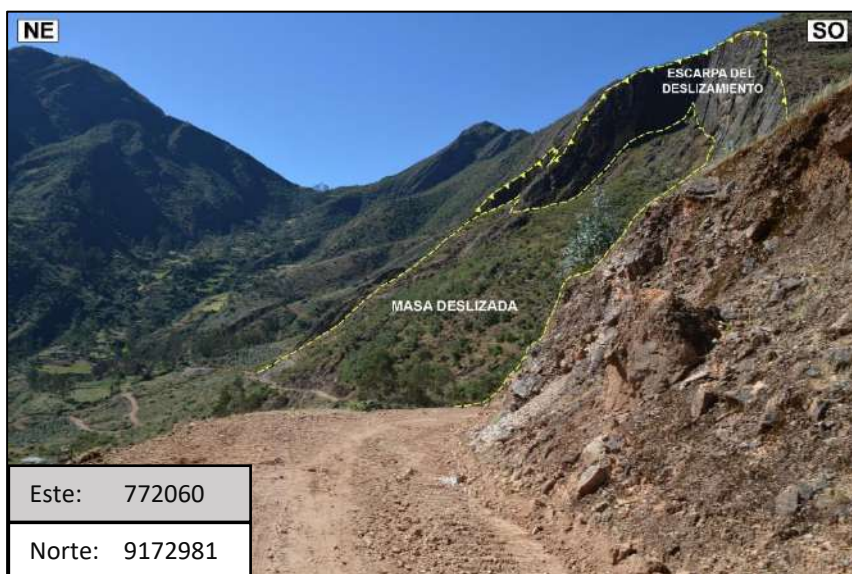
En la margen izquierda de la carretera hacia Rambrán, sector Limbe se observa un deslizamiento del tipo traslacional a lo largo de una superficie más o menos plana o ligeramente ondulada (foto 16).

Foto 16: Deslizamiento traslacional antiguo, margen izquierdo de la carretera hacia Rambrán (progresiva Km 03+700).

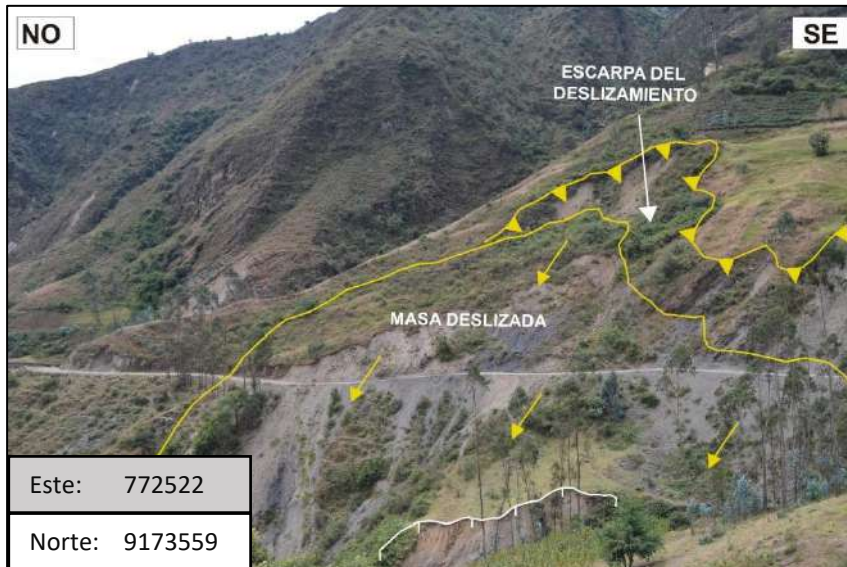
En la margen derecha de la quebrada las Palmas, en el sector Casipe Alto, delimitado de color amarillo se observa un deslizamiento tipo rotacional, cuya longitud de la masa deslizada es de 81m, el ancho de la masa deslizada es de 87m y el escarpe de falla es de 15m, (Foto 17) y delimitado de color blanco la escarpa de un derrumbe en la quebrada las Palmas.

Foto 17: Deslizamiento rotacional ubicado en la margen derecha de la Quebrada las Palmas (progresiva Km 06+800).

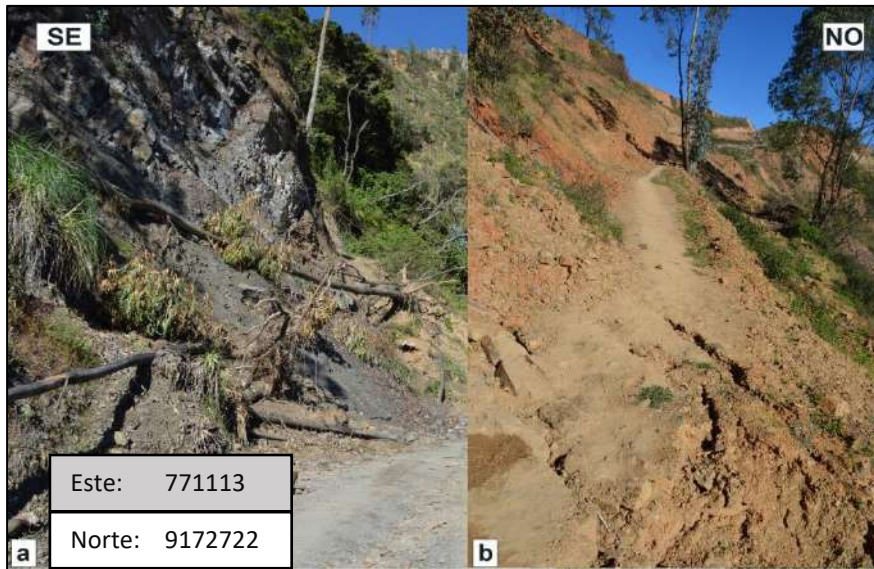
Foto 18: Deslizamiento – flujo en el sector Llimbe (progresiva Km 02+400), donde se observa caída de árboles (a) y agrietamientos longitudinales, paralelos al deslizamiento en la plataforma en un tramo de 500 a 600 m aprox. (b).

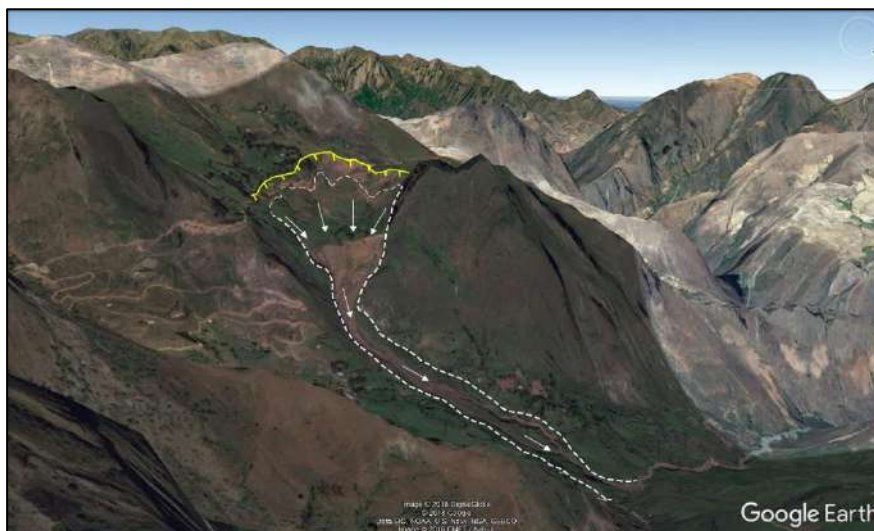
Figura 18: Imagen satelital que muestra la magnitud del deslizamiento – flujo en el sector Llimbe (progresiva Km 02+300).

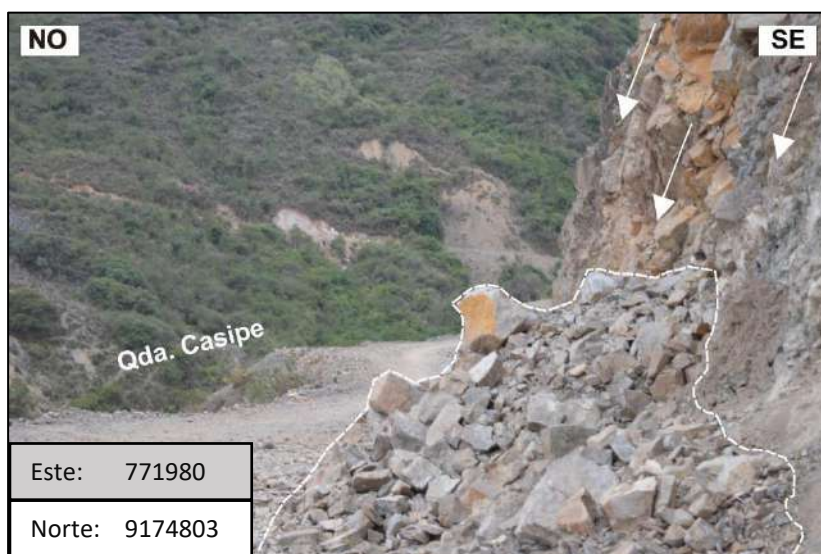
Foto 19: Caída de rocas en el flanco izquierdo de la carretera hacia Rambrán, sector Cerro Peña Blanca- Unión Casipe (progresiva Km 08+900).

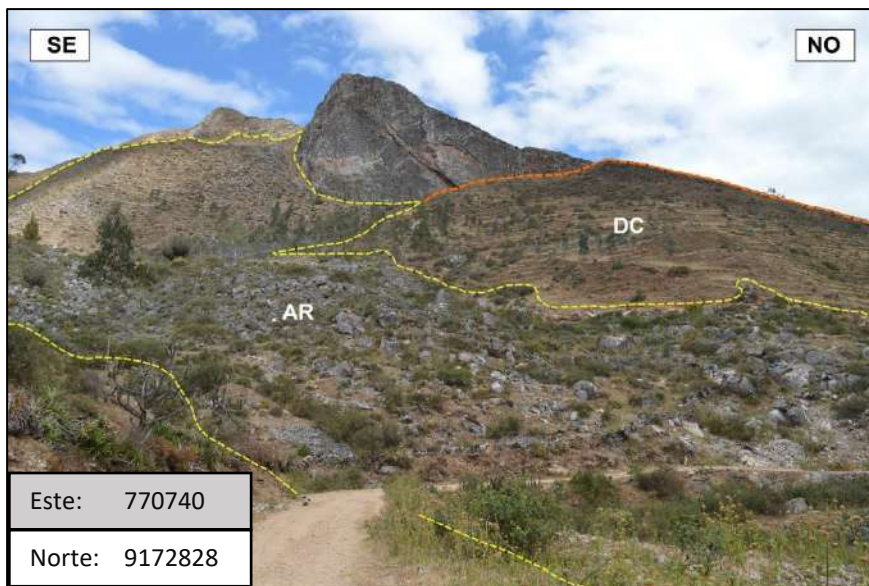
Foto 20: Delimitado de color amarillo observamos una antigua avalancha de rocas (AR), en afloramientos de la Formación Farrat, delimitado con color naranja encontramos depósitos coluviales (DC) sobre afloramientos de la Formación Carhuaz en el sector Llimbe (progresiva Km 01+900).

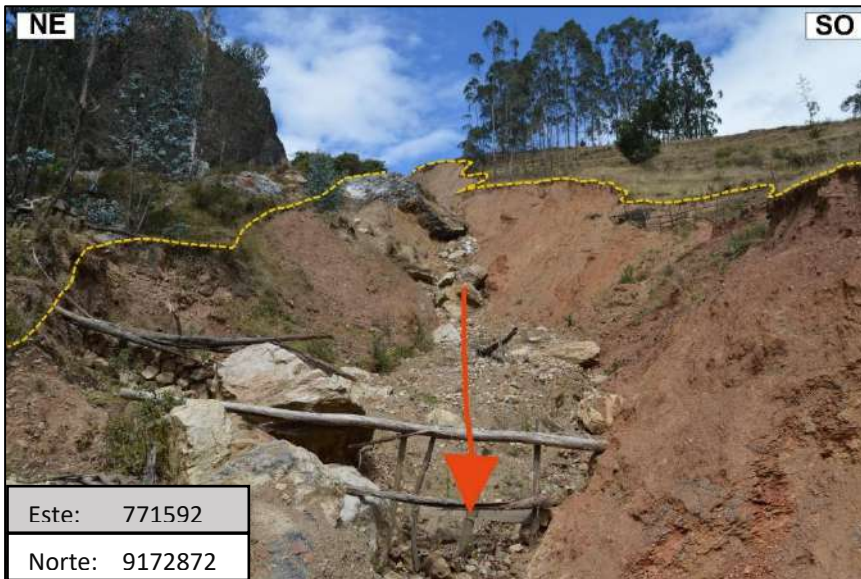
Foto 25: Se observa delimitado de color amarillo la quebrada Alisos, en cuyo cause se observan fragmentos de roca, suelo suelto y material orgánico, los cuales constituyen productos de un flujo de detritos durante la época de invierno del año 2017 (progresiva Km 03+030).

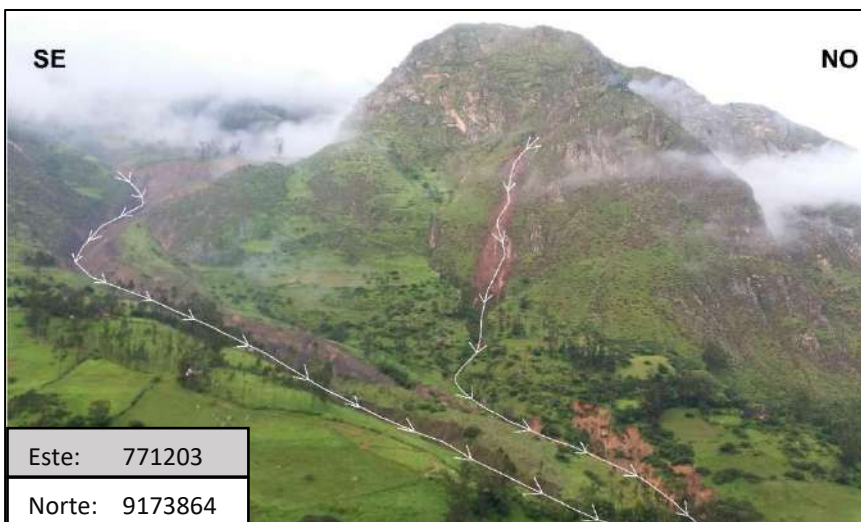
Foto 26: Se observa cárcavas en depósitos cuaternarios recientes en el sector Casipe.

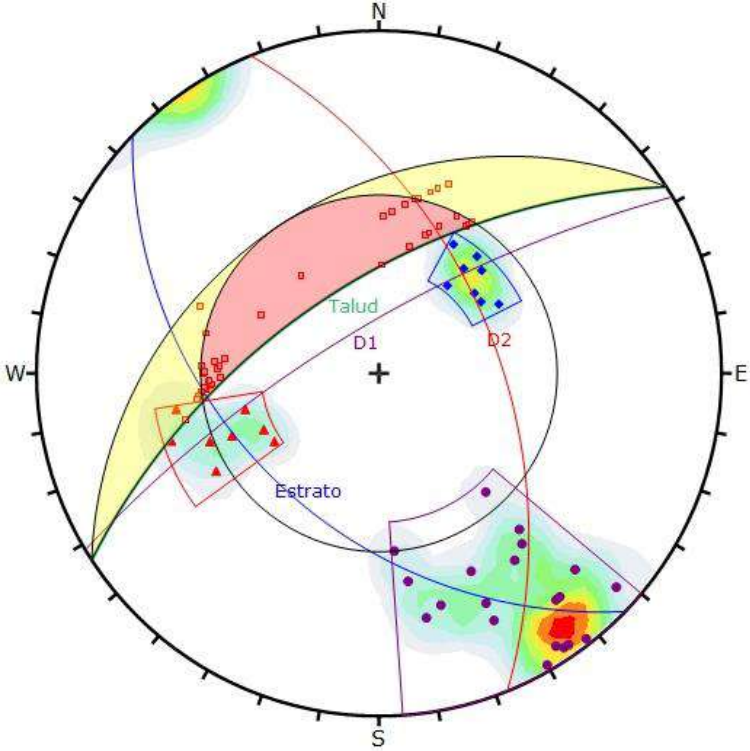
Figura 20: Análisis de proyección estereográfica respecto al talud, se observa una tendencia a fallar por ruptura tipo cuña.

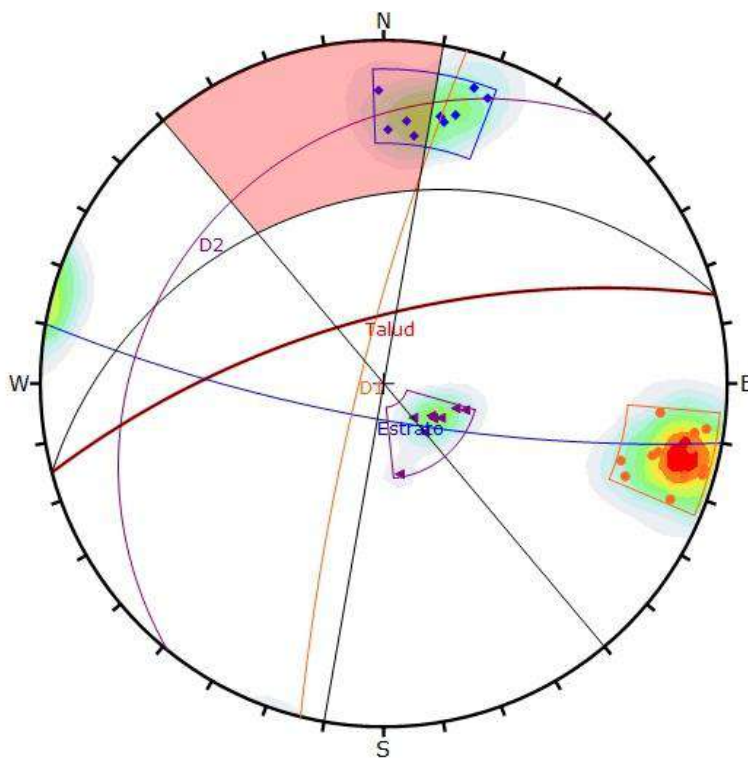
Figura 22: Análisis de proyección estereográfica respecto al talud, se observa una tendencia a fallar por ruptura tipo volteo directo.

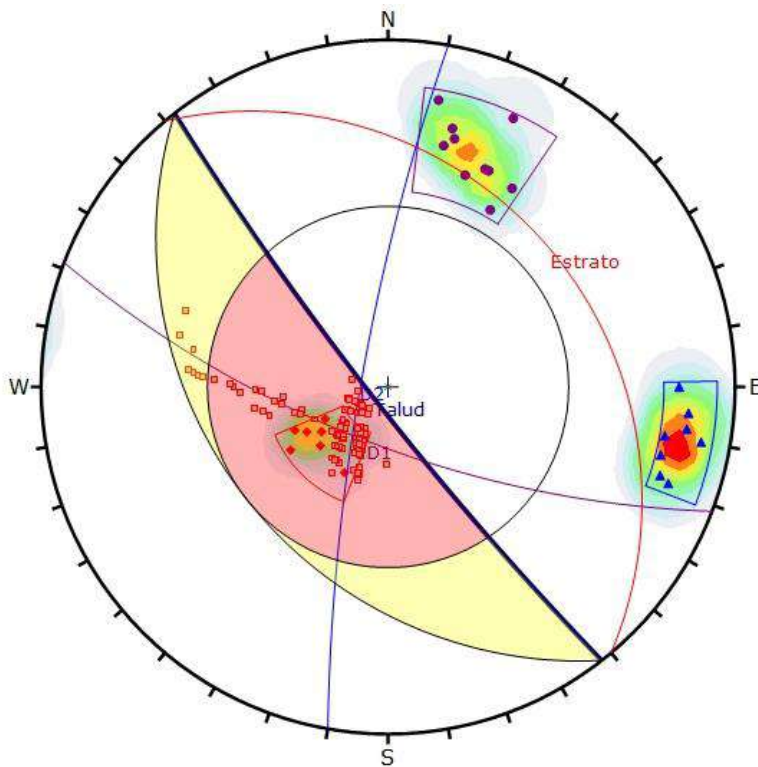
Figura 24: Análisis de proyección estereográfica respecto al talud, se observa una tendencia a fallar por ruptura tipo cuña.

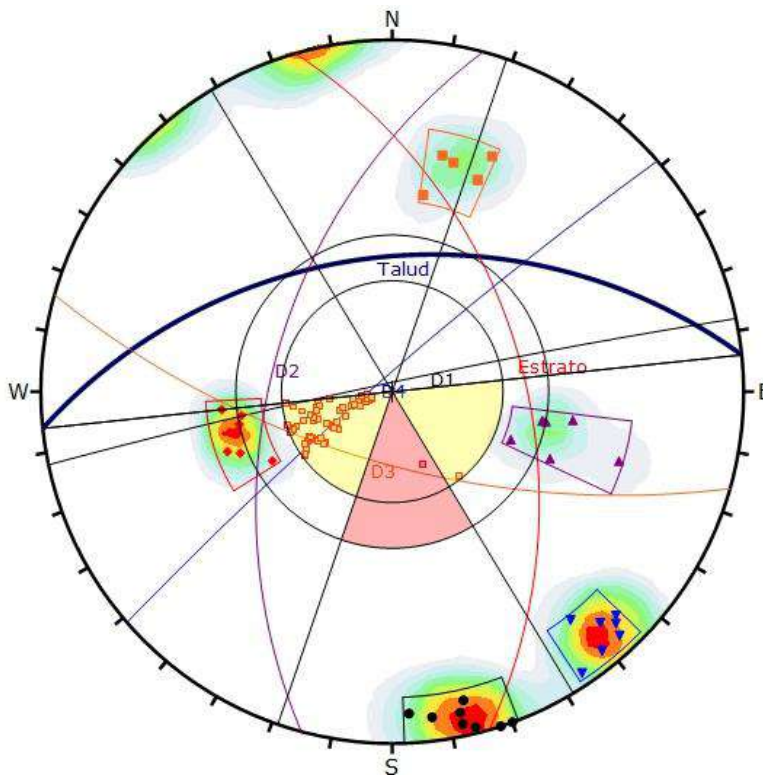
Figura 26: Análisis de proyección estereográfica respecto al talud, se observa una tendencia a fallar por ruptura tipo volteo directo.

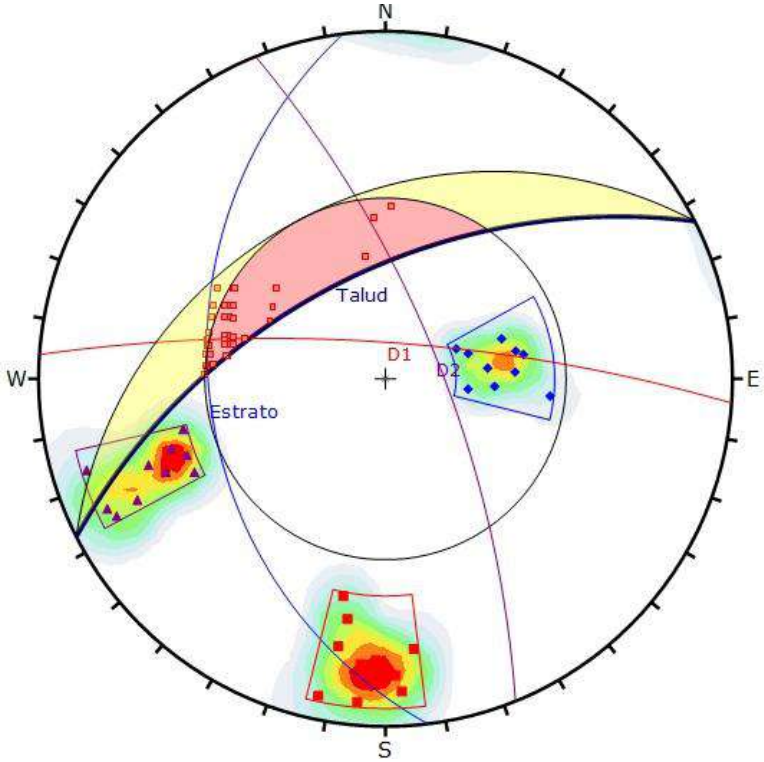
Figura 28: Análisis de proyección estereográfica respecto al talud, se observa una tendencia a fallar por ruptura tipo volteo directo.

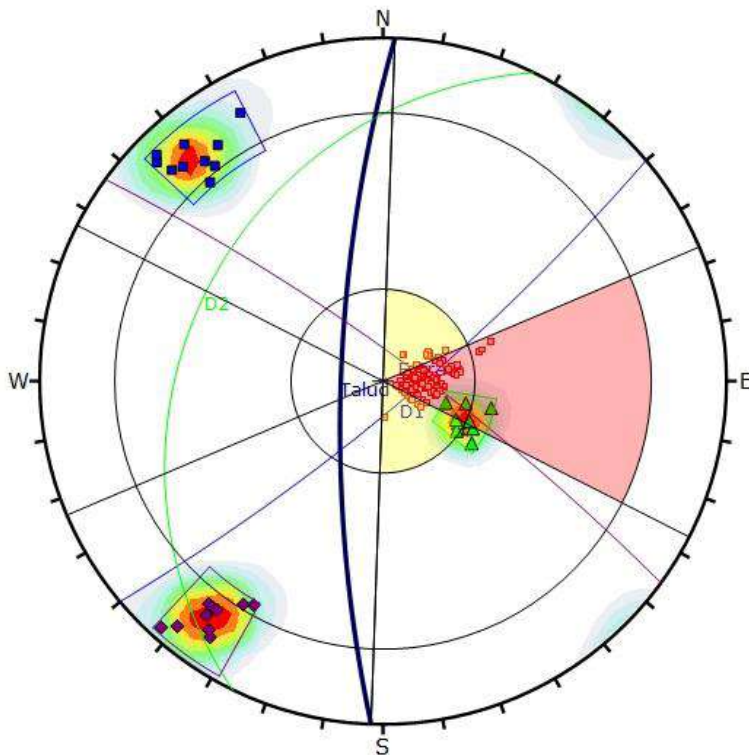
Figura 30: Análisis de proyección estereográfica respecto al talud, se observa una tendencia a fallar por ruptura tipo volteo directo.

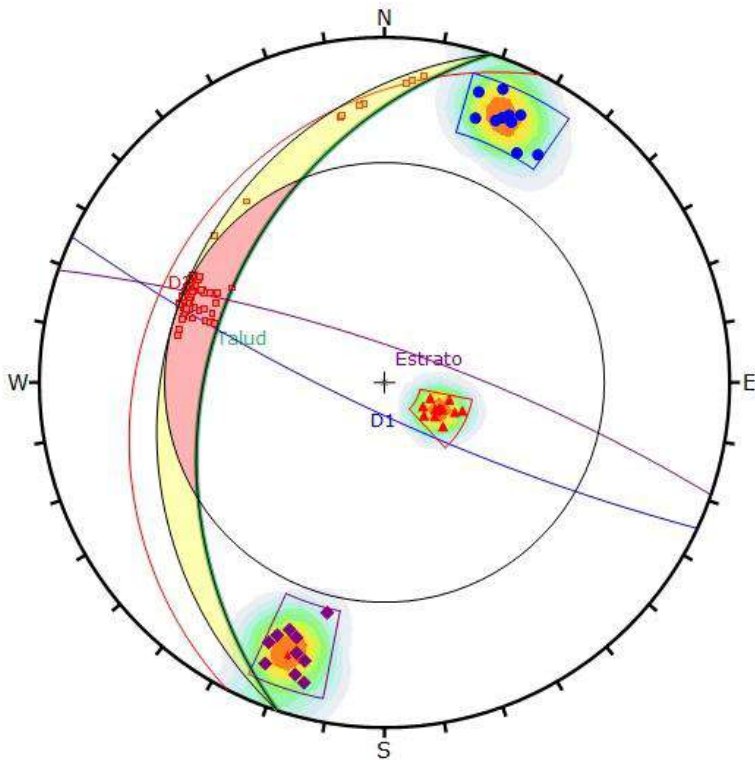
Figura 32: Análisis de proyección estereográfica respecto al talud, se observa una tendencia a fallar por ruptura tipo cuña.

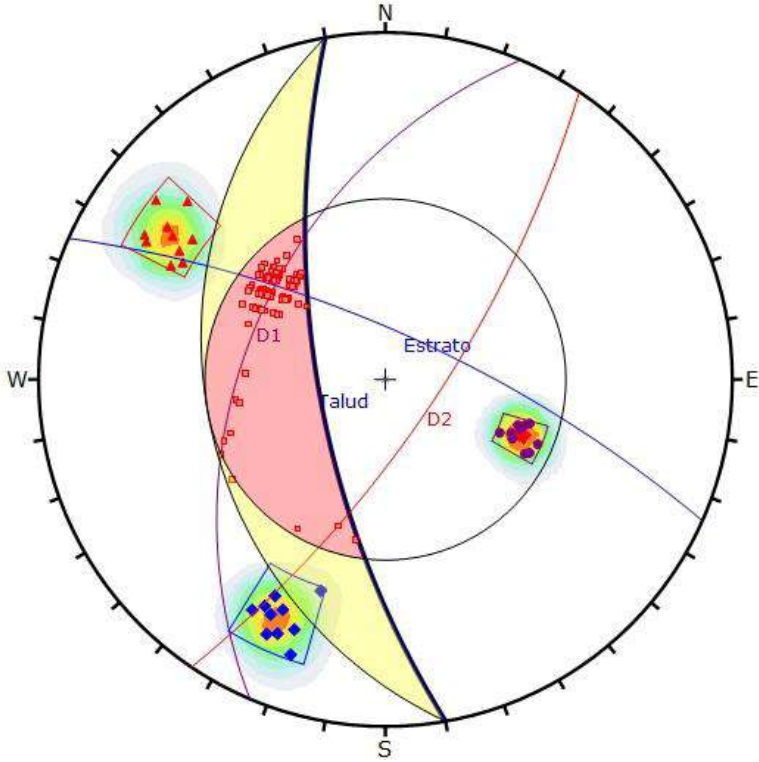
Figura 34: Análisis de proyección estereográfica respecto al talud, se observa una tendencia a fallar por ruptura tipo cuña.

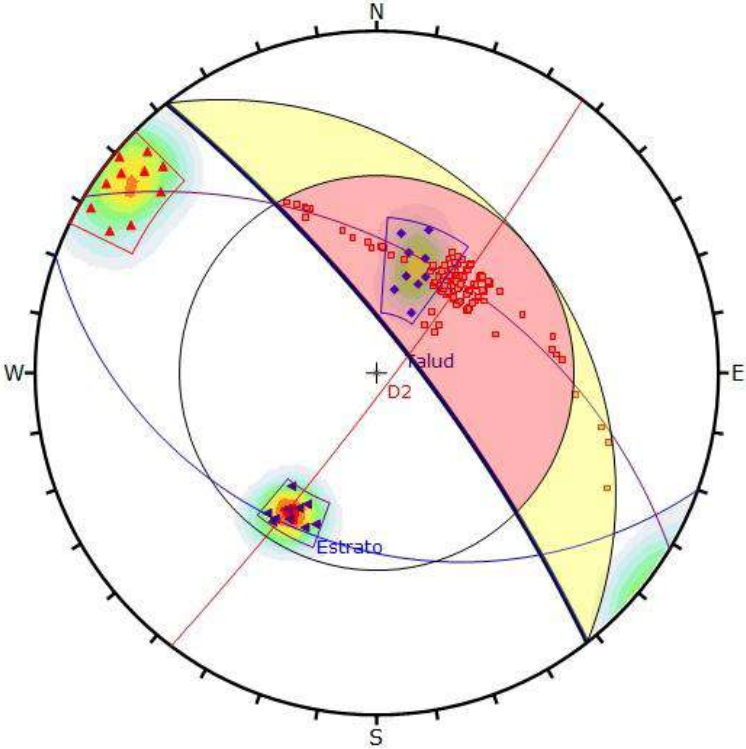
Figura 36: Análisis de proyección estereográfica respecto al talud, se observa una tendencia a fallar por ruptura tipo cuña.

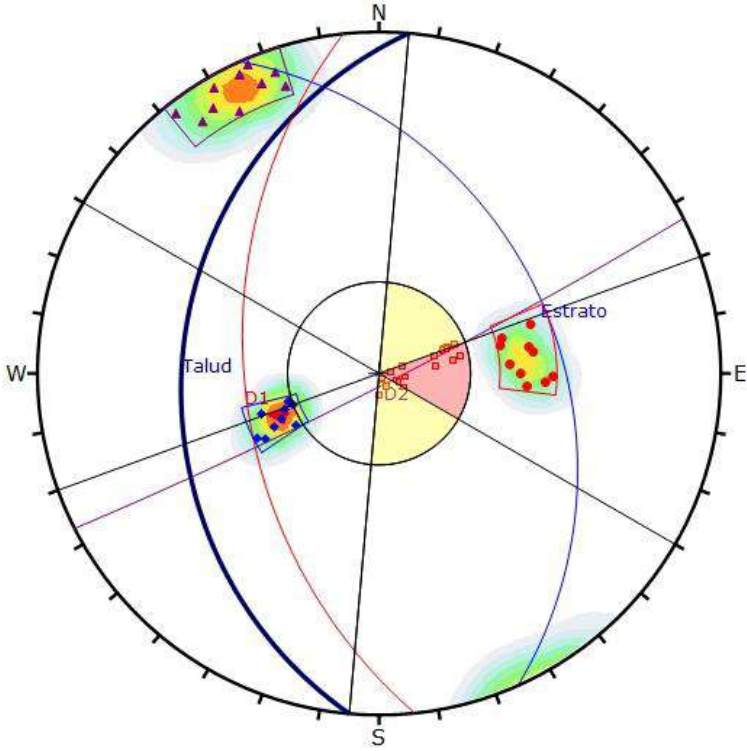
Figura 38: Análisis de proyección estereográfica respecto al talud, se observa una tendencia a fallar por ruptura tipo volteo directo.

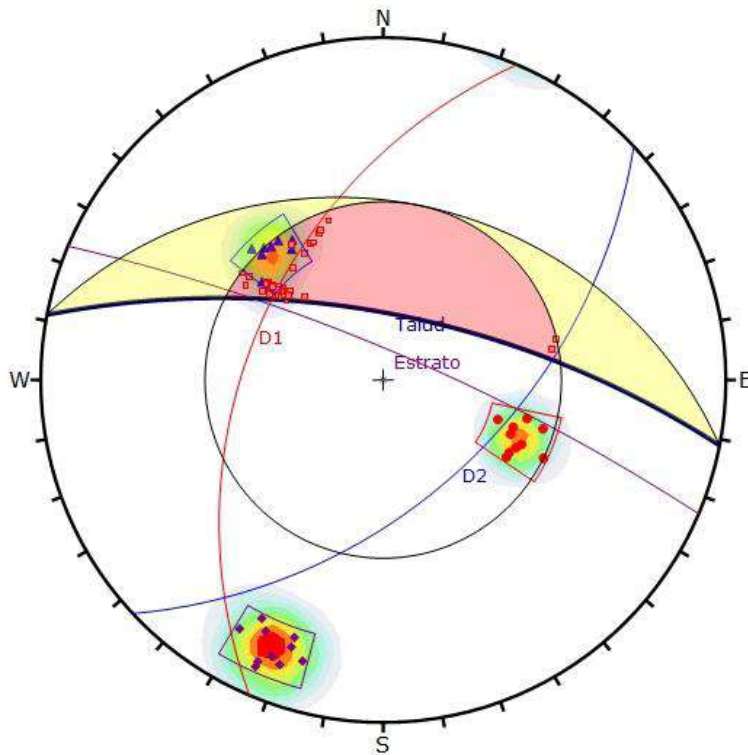
Figura 40: Análisis de proyección estereográfica respecto al talud, se observa una tendencia a fallar por ruptura tipo cuña.

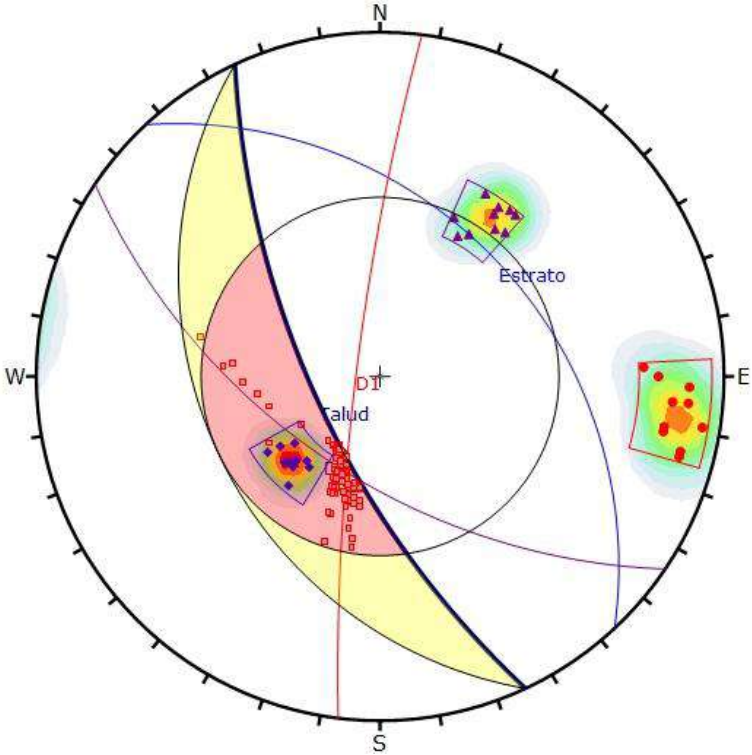
Figura 42: Análisis de proyección estereográfica respecto al talud, se observa una tendencia a fallar por ruptura tipo cuña.

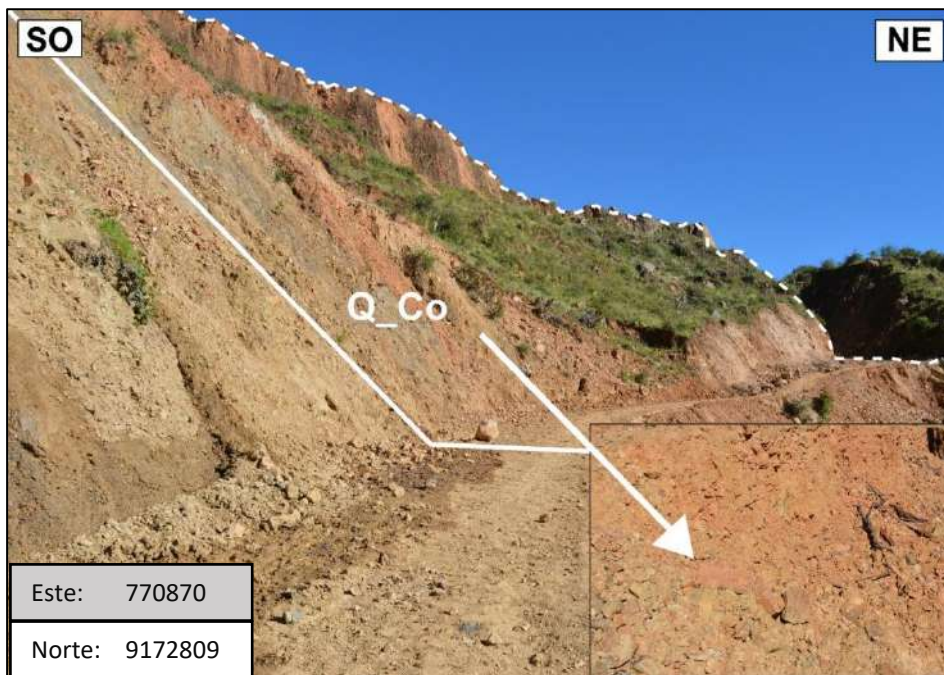
Foto 40: Talud inestable sobre un depósito Coluvial en las progresivas Km 2+100 – Km 2+130

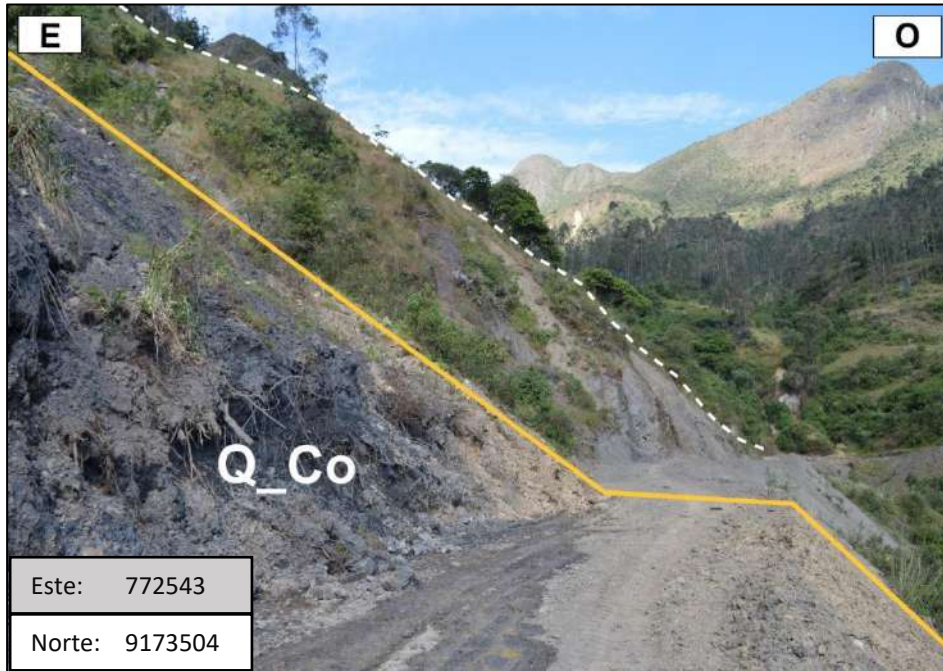
Foto 42: Talud inestable sobre un depósito Coluvial en las progresivas Km 6+750 – Km 6+800
