UNIVERSIDAD NACIONAL DE CAJAMARCA

ESCUELA ACADÉMICO PROFESIONAL DE INGENIERÍA CIVIL - SEDE JAÉN

EVALUACIÓN DEL ESTADO ACTUAL DEL PAVIMENTO RÍGIDO DE LA
CALLE LAS BEGONIAS DE LA URBANIZACIÓN LAS FLORES DE LA CIUDAD
DE JAÉN

TESIS PARA OPTAR EL TITULO PROFESIONAL DE INGENIERO CIVIL

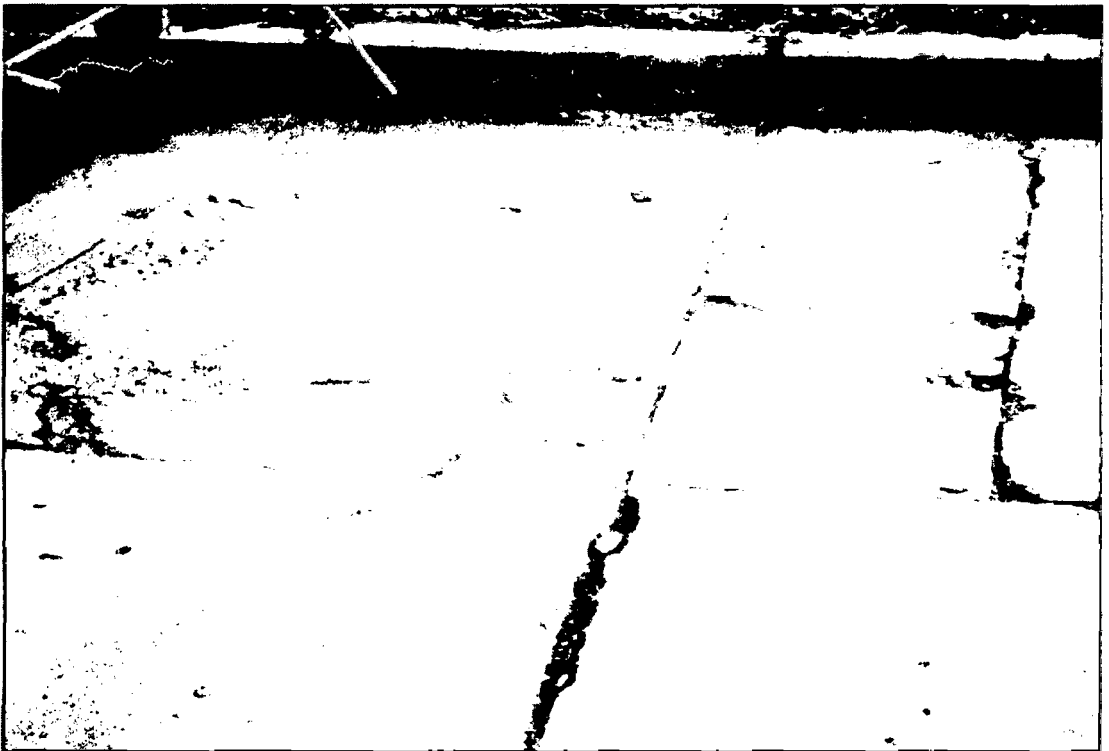
Figura 25. Grieta longitudinal de severidad media (M)

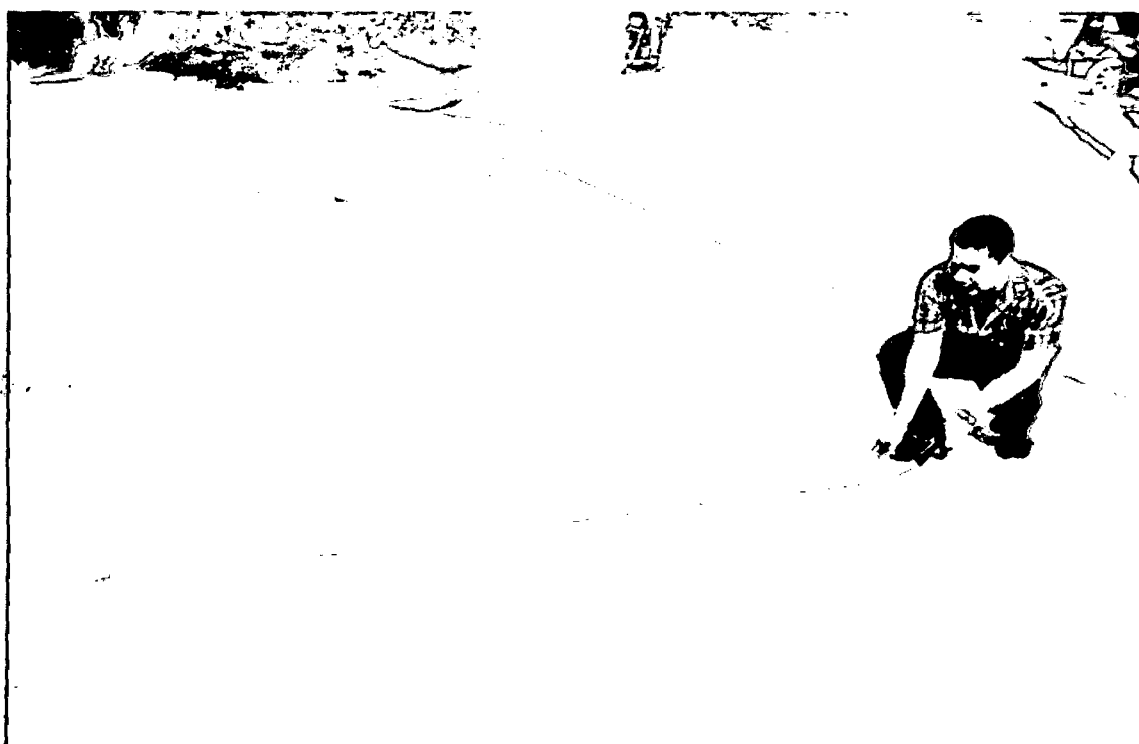
Figura 33. Parche pequeño de severidad media (M)
