**CÁLCULO DEL ÍNDICE DE CONDICIÓN DEL PAVIMENTO
FLEXIBLE EN LA CARRETERA JAÉN - CHAMAYA**

**PARA OPTAR EL TÍTULO PROFESIONAL DE:
INGENIERO CIVIL**

BACH. JOSÉ MERCY TOCTO OLIVERA

ING. PACO ARTURO CACHAY DIAZ

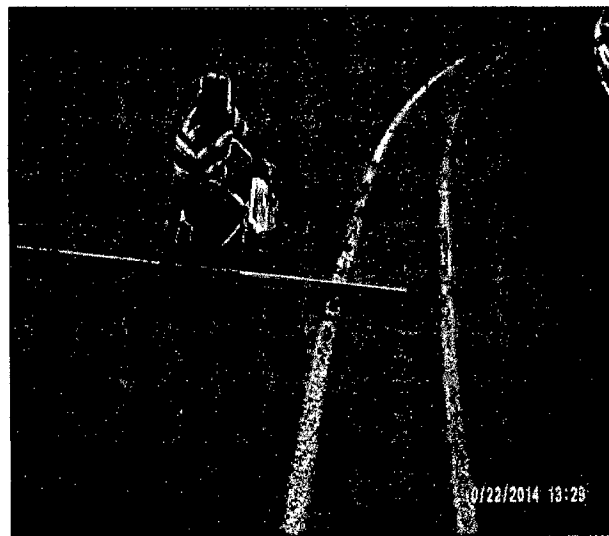
Figura 46. Hundimiento de baja severidad, de la unidad de muestra U11, sección 1.

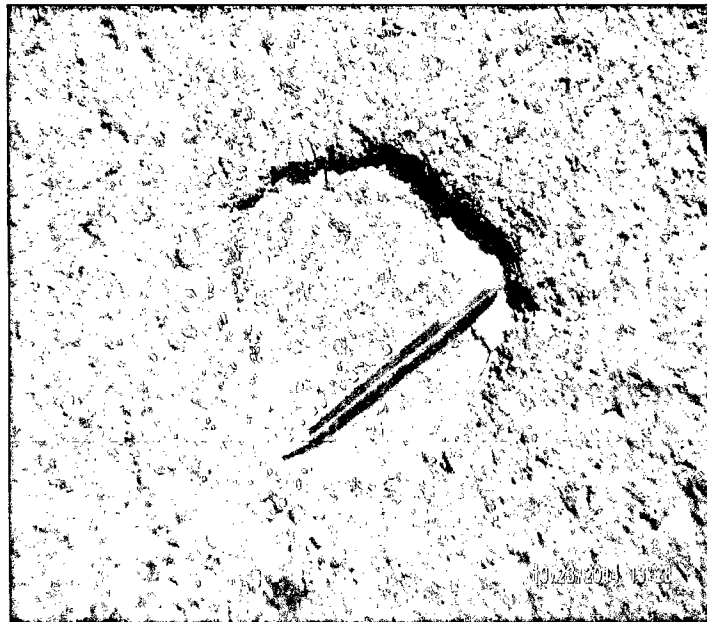
Figura 50. Huevo de Mediana severidad, de la unidad de muestra U24, sección 1.

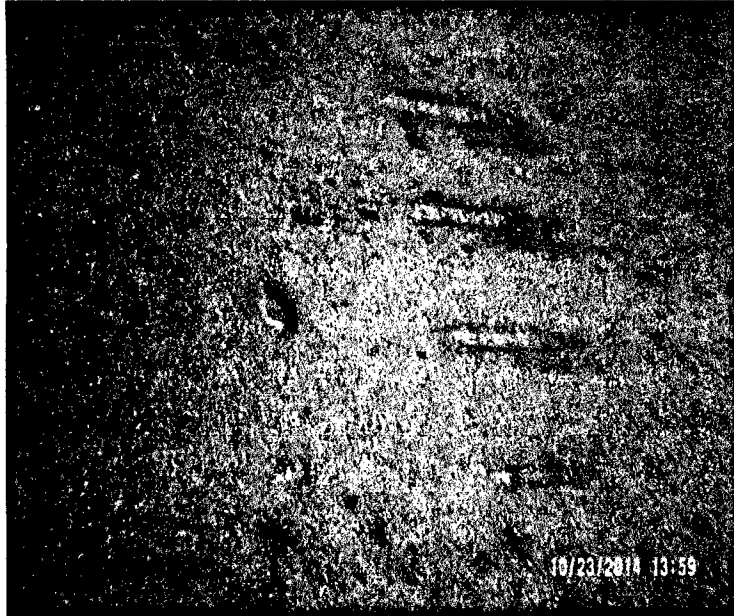
Figura 51. Ahuellamiento de severidad baja, de la unidad de muestra U24, sección1.

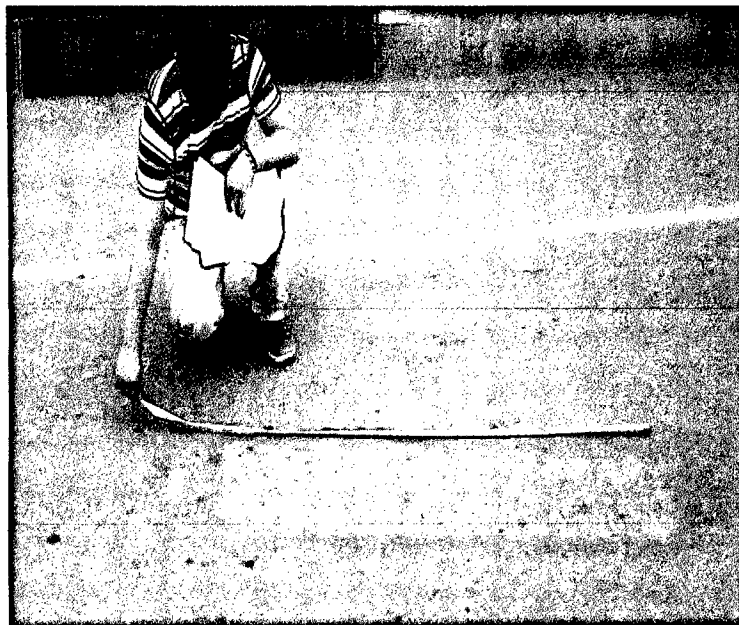
Figura 52. Ahuellamiento de severidad Media, de la unidad de muestra U24, sección1
