UNIVERSIDAD NACIONAL DE CAJAMARCA
FACULTAD DE INGENIERÍA
ESCUELA ACADÉMICO PROFESIONAL DE INGENIERÍA CIVIL

**“VULNERABILIDAD SÍSMICA DE LAS VIVIENDAS
AUTOCONSTRUIDAS DE ALBAÑILERÍA CONFINADA EN EL
CENTRO POBLADO PUYLLUCANA, DISTRITO DE LOS BAÑOS DEL
INCA, CAJAMARCA”**

Bach. RUÍZ ZELADA, Franklin Alexander

2022

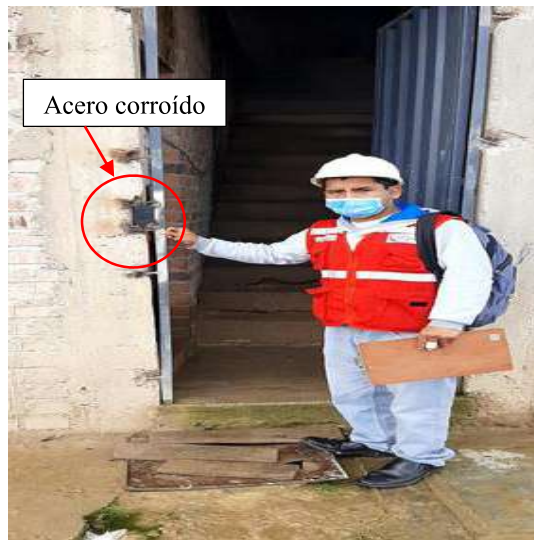
Acero expuesto y corroído en el ingreso a la vivienda

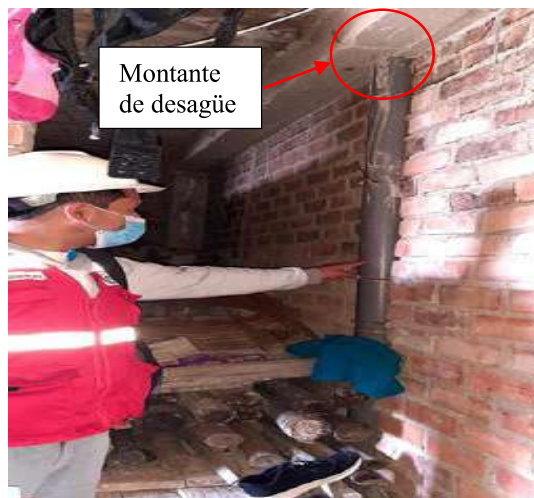
Montante de desagüe que corta a viga y muro portante

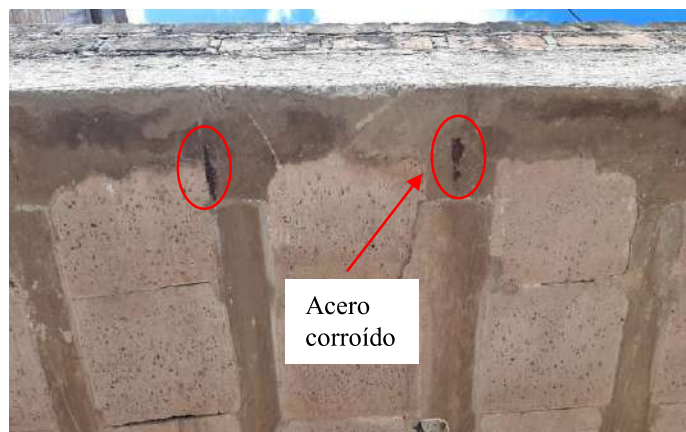
Falta de un adecuado recubrimiento en losa aligerada, corrosión del acero.

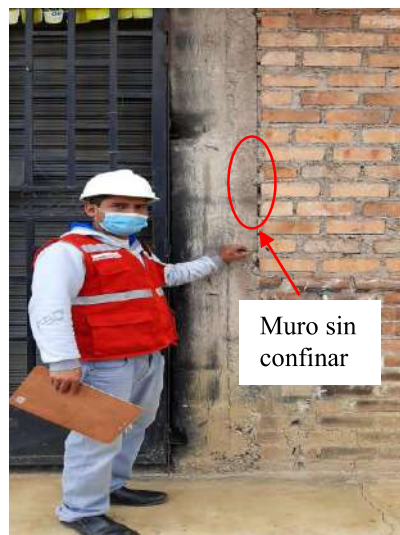
No hay union entre el muro y la columna, acero corroído

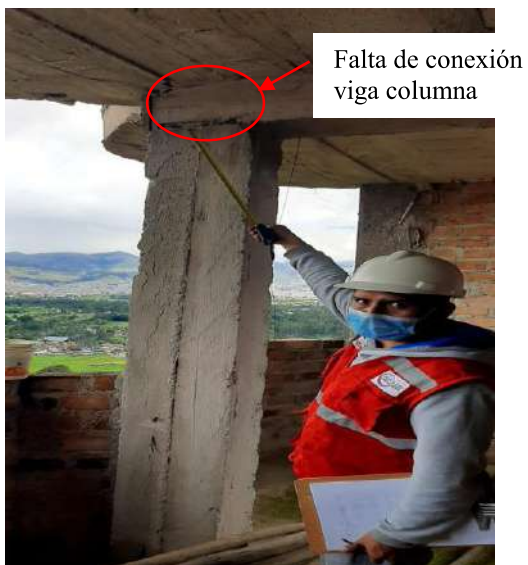
Deficiencias en la conexión viga columna

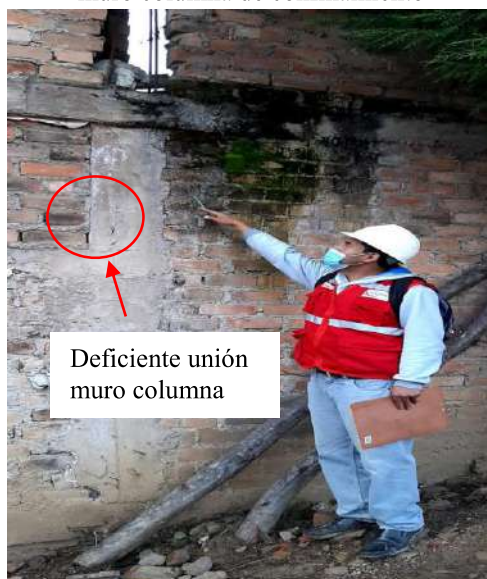
Deficiente unión muro columna y grosor de junta mayor de 15 mm

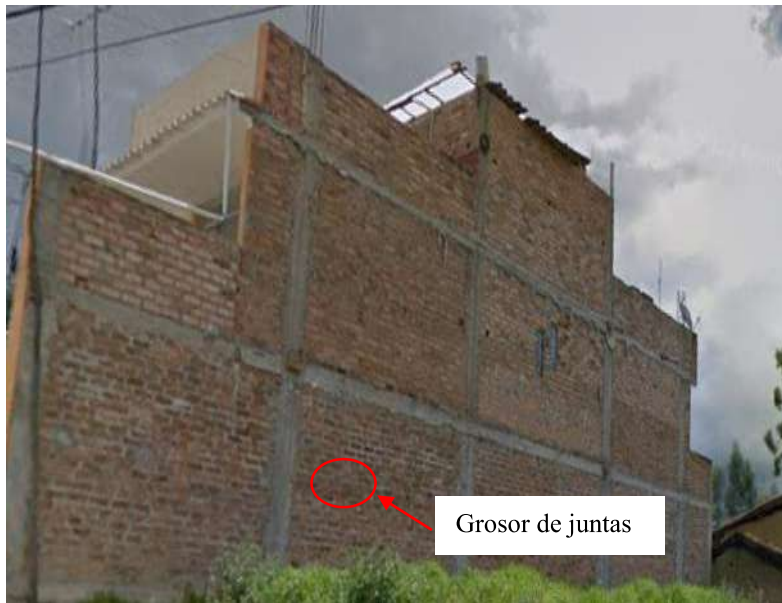
Grosor de junta mayor de 15 mm, tabiquería sin columnetas y alfeizar sin juntas

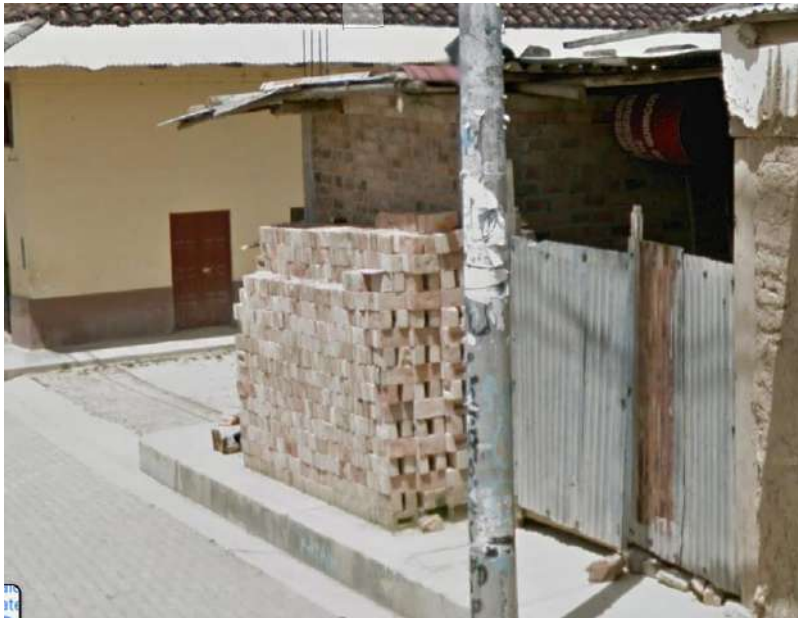
Vivienda con cobertura flexible, sin juntas en los alféizar ni columnetas
