**UNIVERSIDAD NACIONAL DE CAJAMARCA**  
**FACULTAD DE INGENIERÍA**  
**ESCUELA ACADÉMICO PROFESIONAL DE INGENIERÍA CIVIL**

**“EVALUACIÓN DEL ESTADO DEL PAVIMENTO RÍGIDO SEGÚN EL  
ÍNDICE DE CONDICIÓN DEL PAVIMENTO (PCI) DEL JIRÓN MIGUEL  
IGLESIAS – DISTRITO DE CAJAMARCA, PROVINCIA DE CAJAMARCA –  
2020”**

**BACH. CRUZ CERNA, TANIA LUCILA**

**2023**

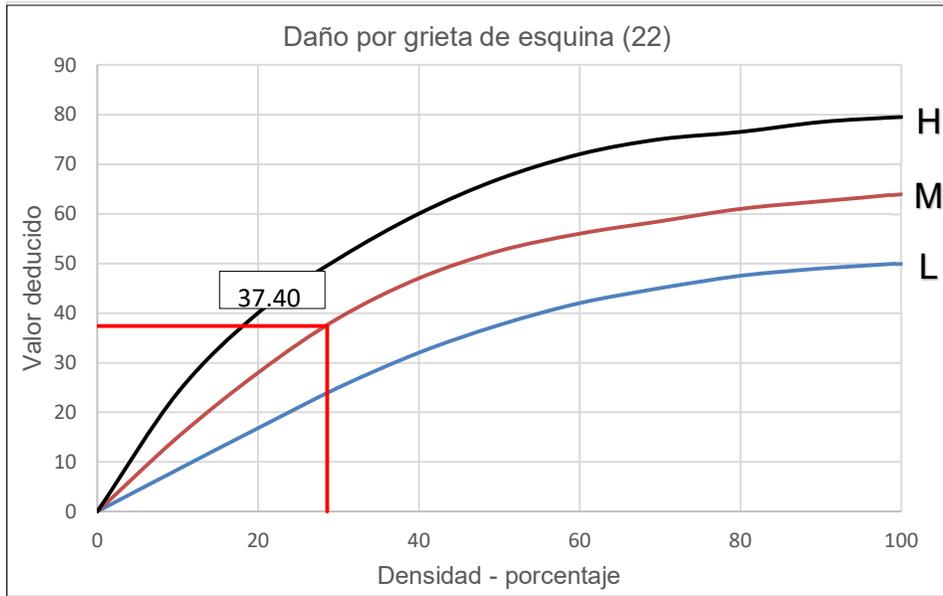
**Figura 47.** Daño por grieta de esquina de severidad media y 28.57% de densidad

*Nota:* Para las condiciones detalladas se tiene un valor deducido de 37.40

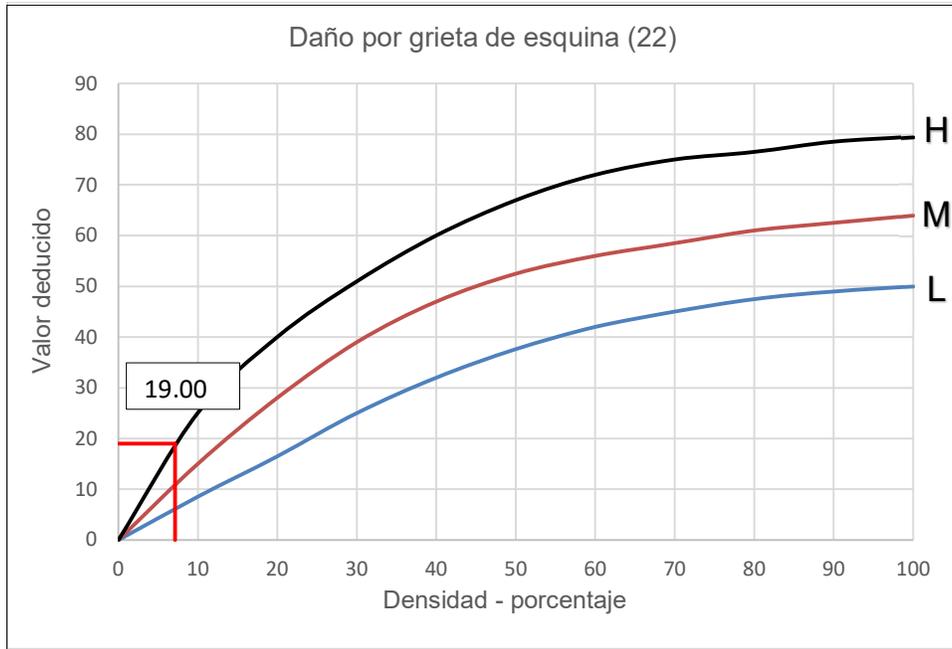
**Figura 48.** Daño por grieta de esquina de severidad alta y 7.14% de densidad

*Nota:* Para las condiciones detalladas se tiene un valor deducido de 11.00

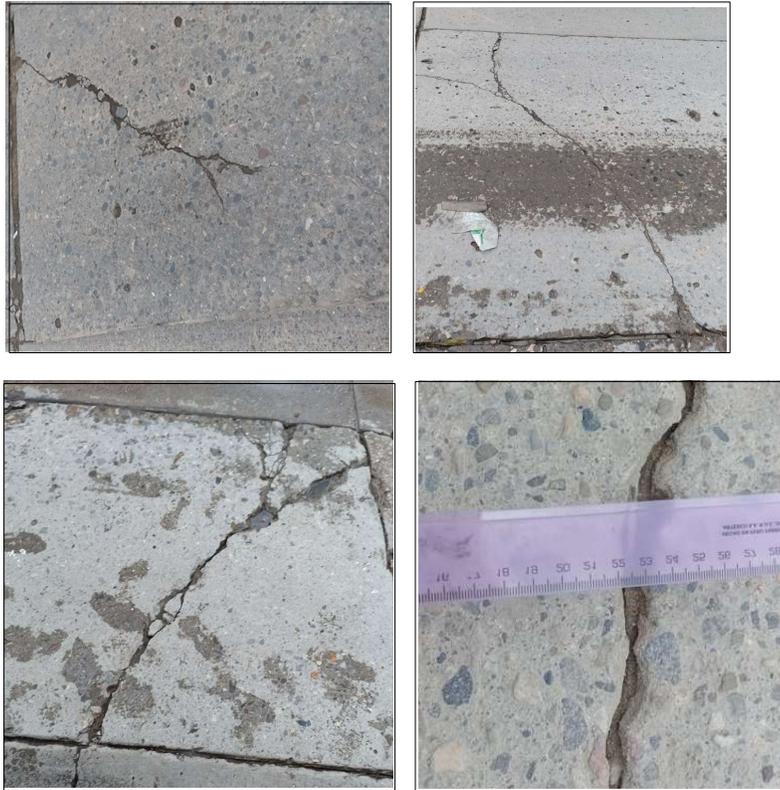
**Figura 49.** *Daño por grieta de esquina de severidad leve y media*

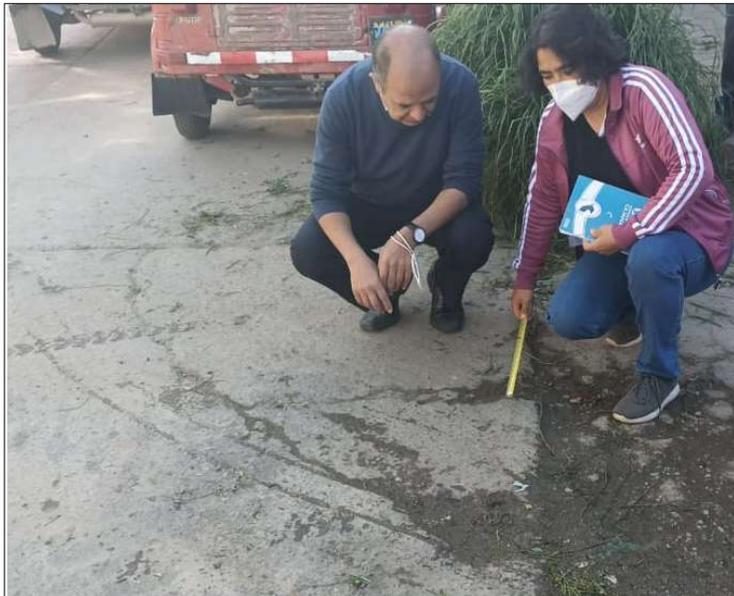
**Figura 50.** *Daño por grieta de esquina de severidad alta*

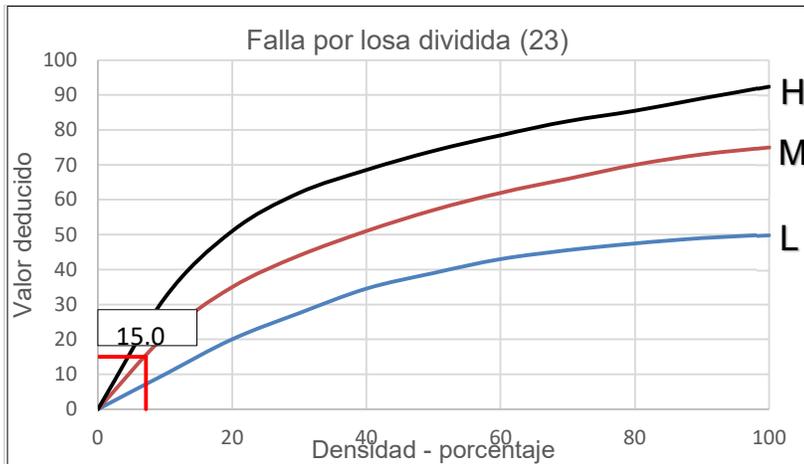
**Figura 51.** Daño por losa dividida de severidad media y 7.14% de densidad

*Nota: Para las condiciones detalladas se tiene un valor deducido de 15.00*

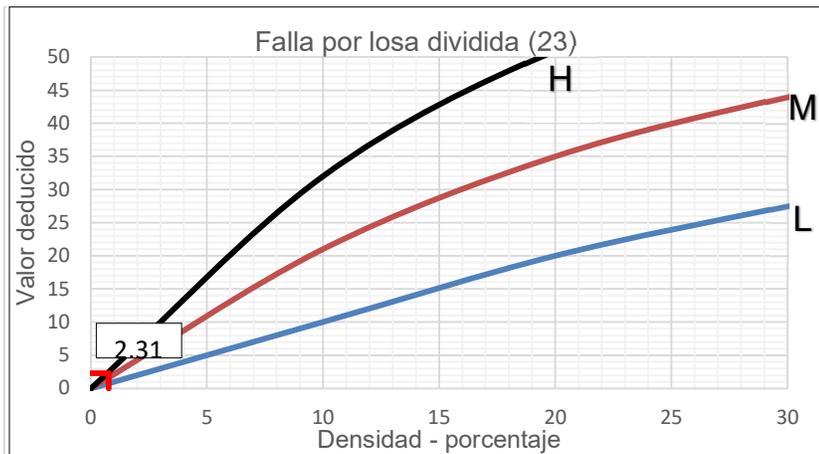
**Figura 52.** Daño por losa dividida de severidad alta y 0.77% de densidad

*Nota: Para las condiciones detalladas se tiene un valor deducido de 2.31*

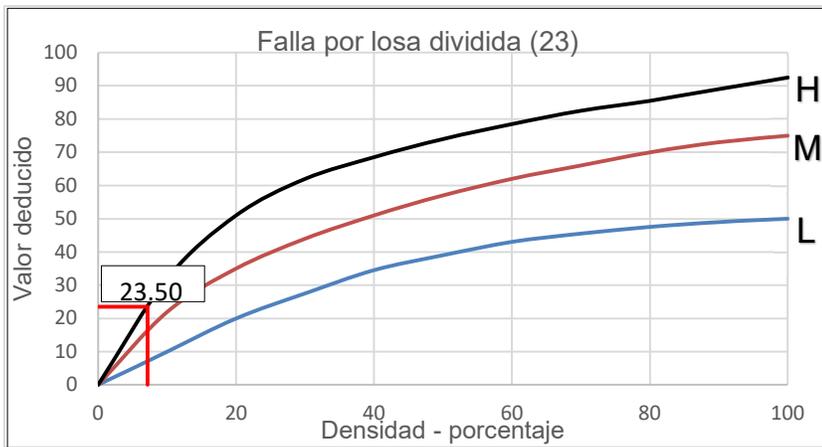
**Figura 53.** Daño por losa dividida de severidad alta y 7.14% de densidad

*Nota: Para las condiciones detalladas se tiene un valor deducido de 23.50*

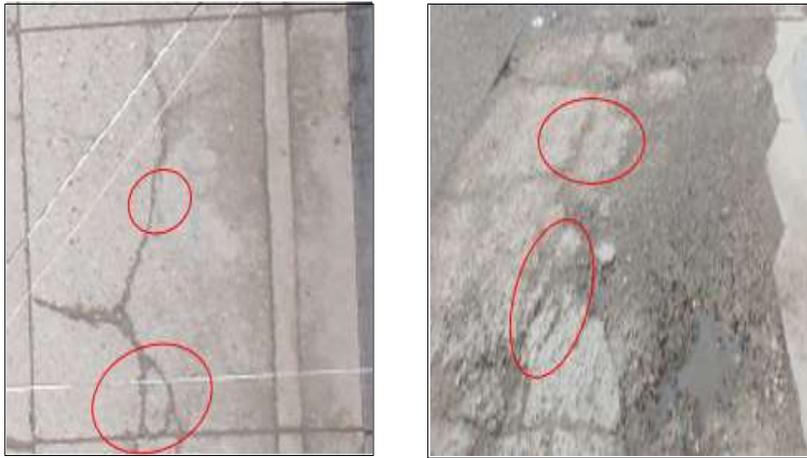
**Figura 55.** Daño por losa dividida de severidad media y alta

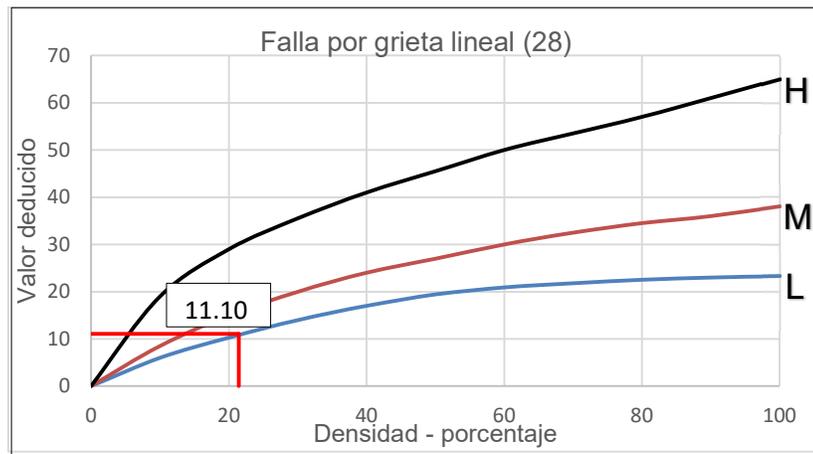
**Figura 58.** Daño por grieta lineal de severidad leve y 21.43% de densidad

*Nota:* Para las condiciones detalladas se tiene un valor deducido de 11.10

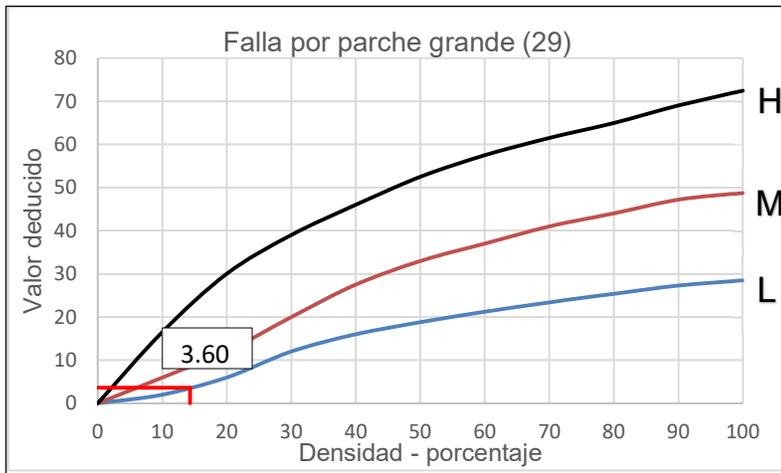
**Figura 72.** Daño por parche grande de severidad leve y 14.29% de densidad

*Nota: Para las condiciones detalladas se tiene un valor deducido de 3.60*

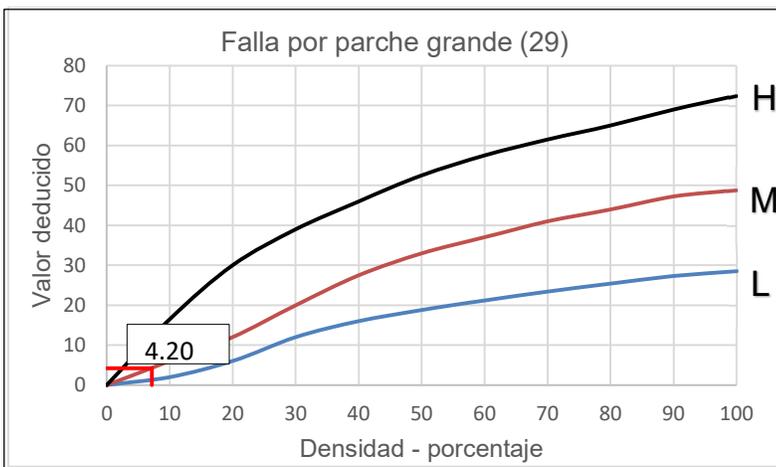
**Figura 82.** Daño por parche grande de severidad media y 7.14% de densidad

*Nota:* Para las condiciones detalladas se tiene un valor deducido de 4.20

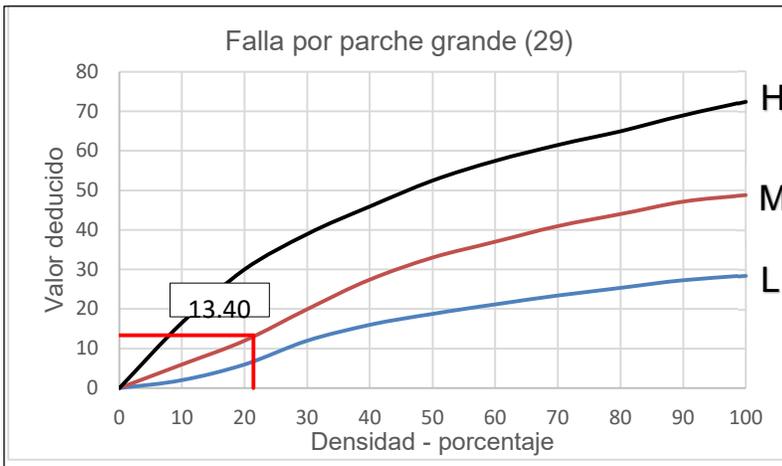
**Figura 85.** Daño por parche grande de severidad media y 21.43% de densidad

*Nota: Para las condiciones detalladas se tiene un valor deducido de 13.40*

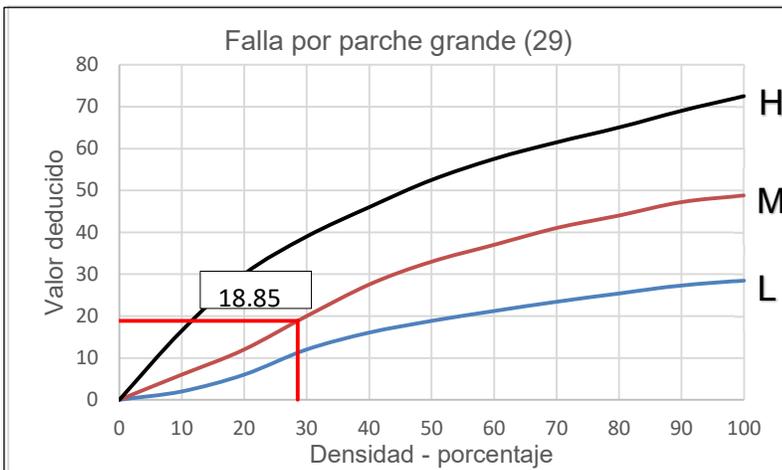
**Figura 86.** Daño por parche grande de severidad media y 28.57% de densidad

*Nota: Para las condiciones detalladas se tiene un valor deducido de 18.85*

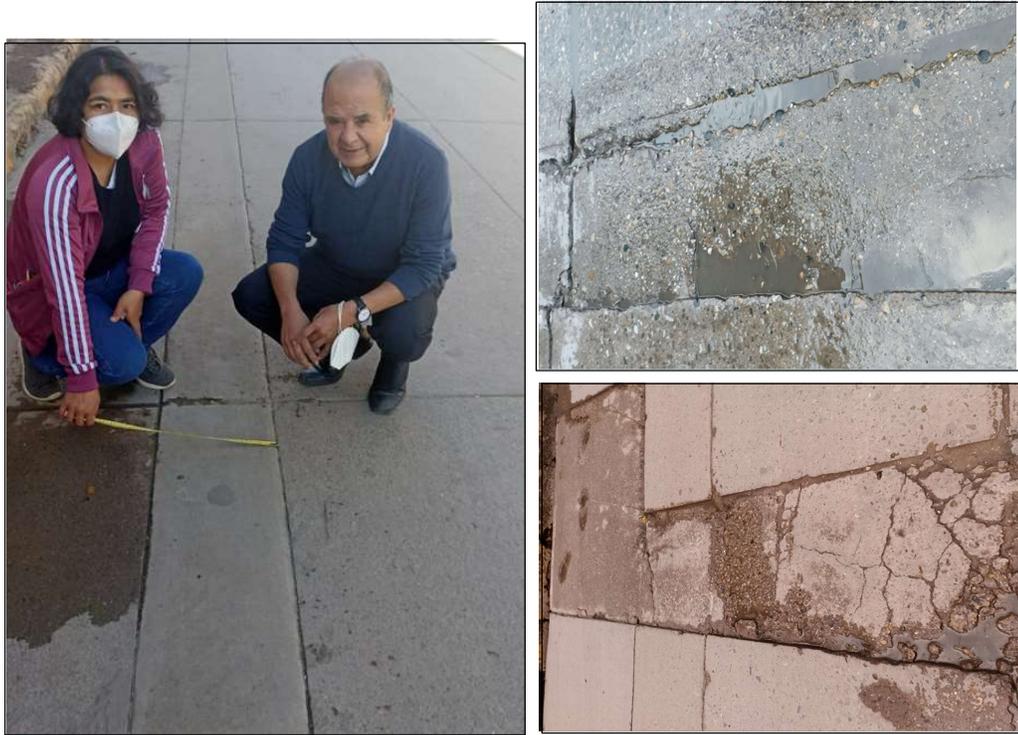
**Figura 93.** Daño por parche grande de severidad leve, media y alta

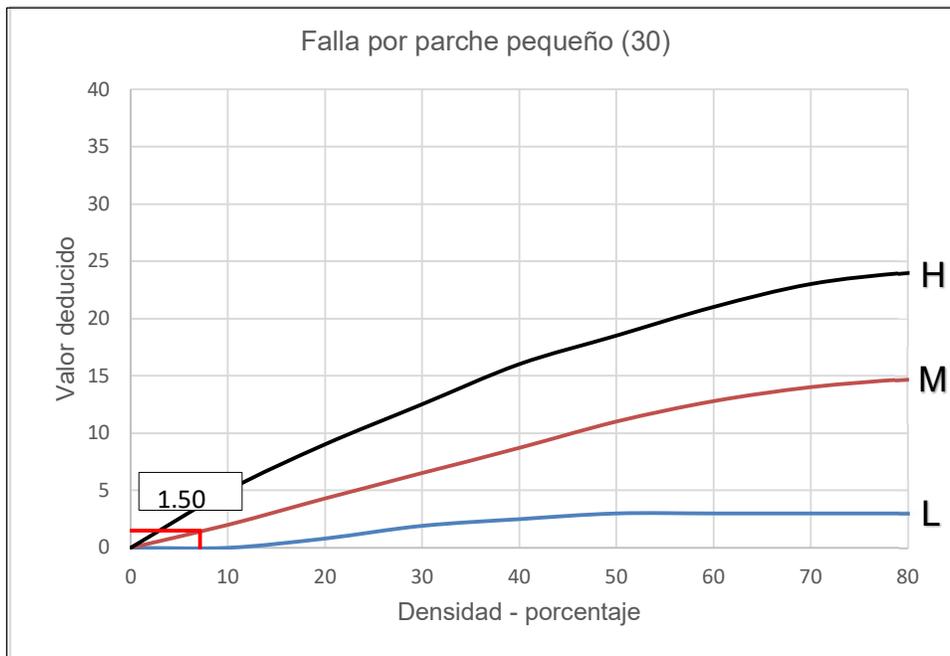
**Figura 94.** Daño por parche pequeño de severidad media y 7.14% de densidad

Nota: Para las condiciones detalladas se tiene un valor deducido de 1.50

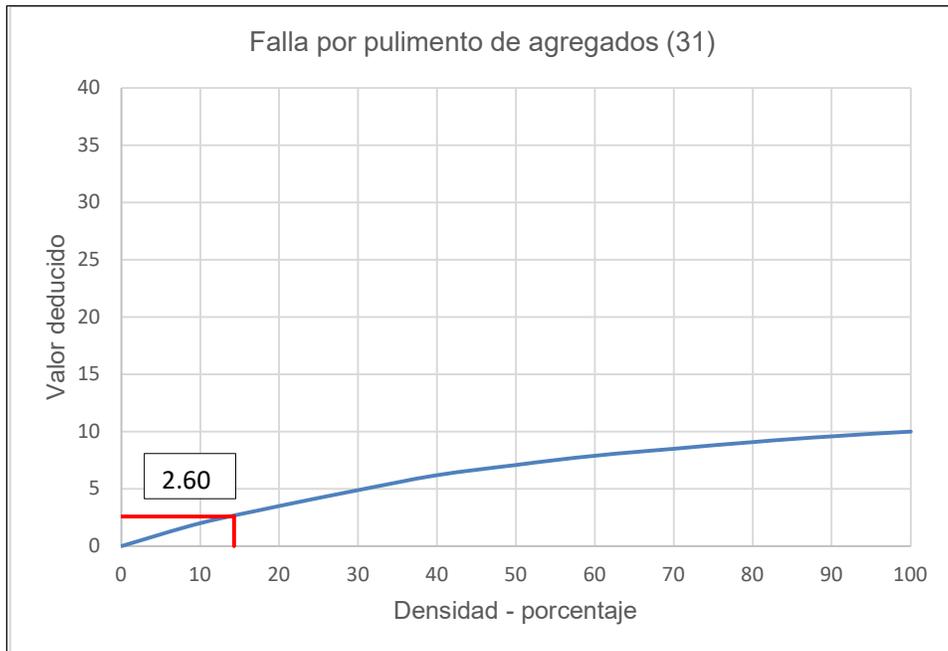
**Figura 97.** Daño por pulimento de agregados y 14.29% de densidad

*Nota: Para las condiciones detalladas se tiene un valor deducido de 2.60*

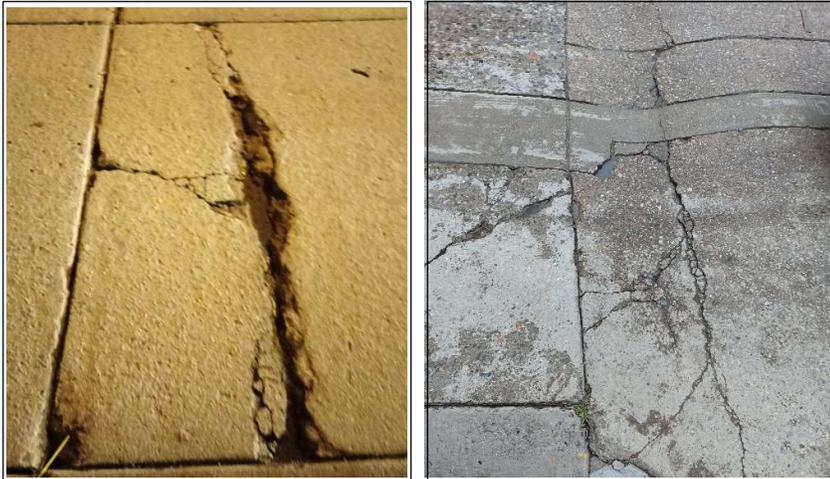
**Figura 102.** Daño por punzonamiento de severidad media y alta

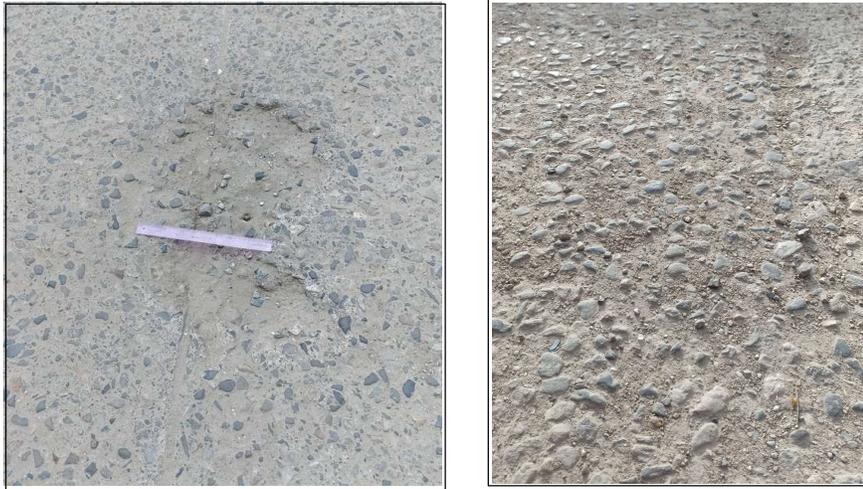
**Figura 107. Daño por desconchamiento de severidad media y alta**

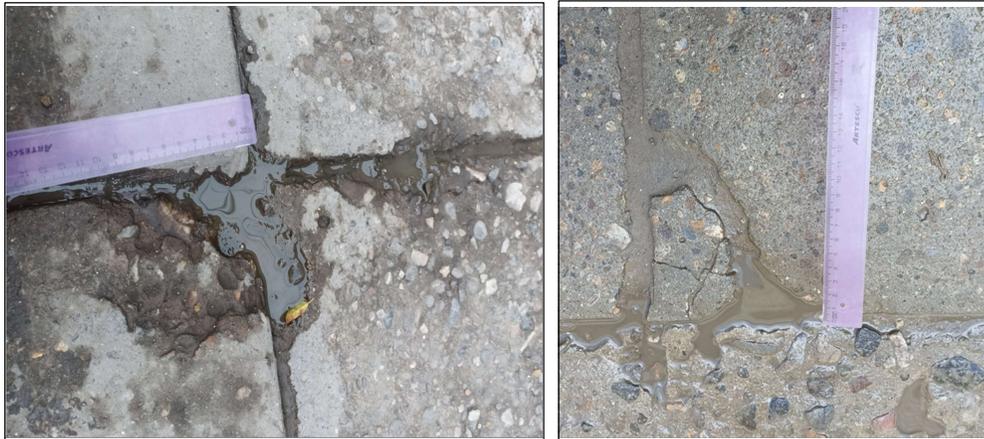
**Figura 112.** Daño por descascamiento de esquina de severidad leve

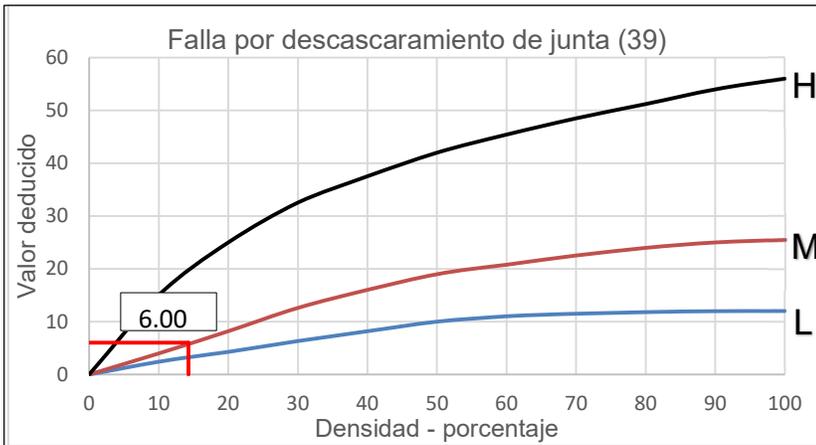
**Figura 120.** Daño por descascado de junta, severidad media y 14.29% de densidad

*Nota:* Para las condiciones detalladas se tiene un valor deducido de 6.00

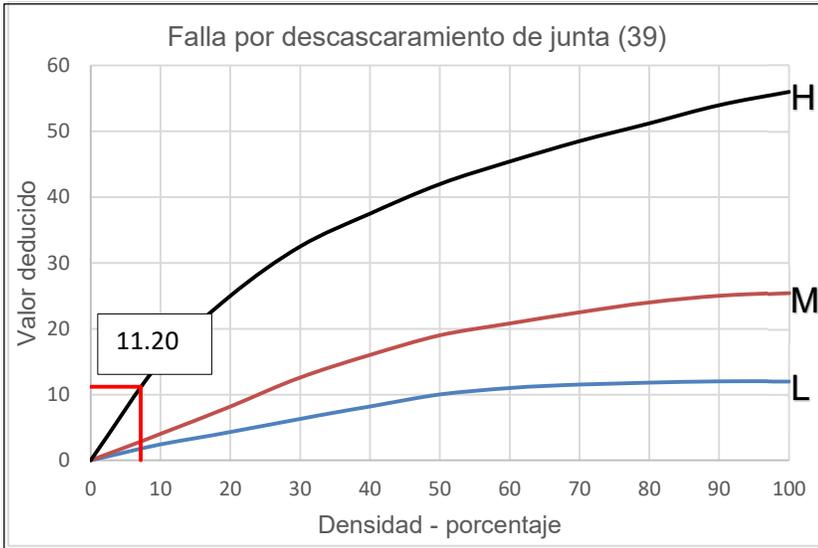
**Figura 122.** Daño por descascaramiento de junta de severidad alta y 7.14% de densidad

*Nota: Para las condiciones detalladas se tiene un valor deducido de 11.20*

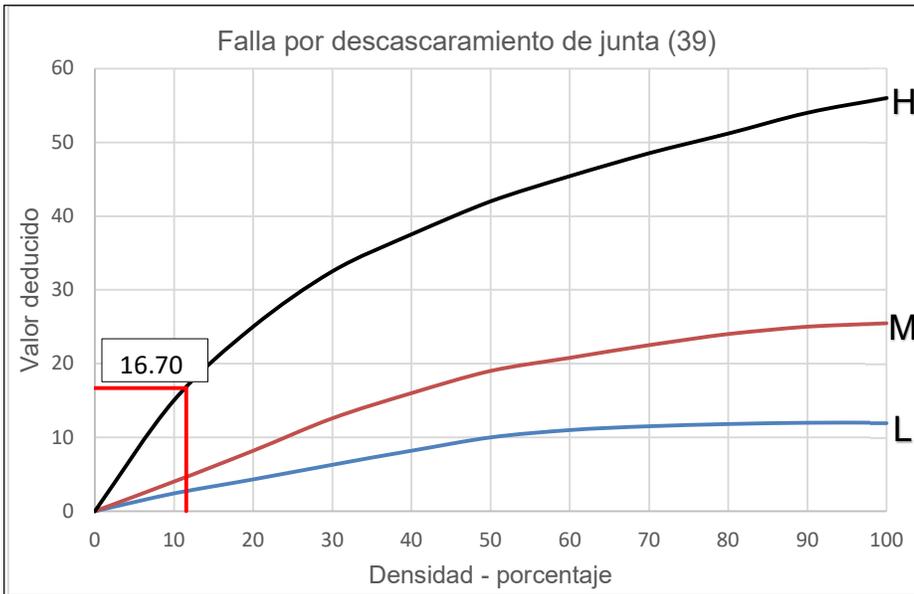
**Figura 123.** Daño por descascaramiento de junta de severidad alta y 11.54% de densidad

*Nota: Para las condiciones detalladas se tiene un valor deducido de 16.70*
