UNIVERSIDAD NACIONAL DE CAJAMARCA

TESIS

**“ESTADO DEL PAVIMENTO RÍGIDO DE LOS JIRONES DE LA
URBANIZACIÓN AMAUTA MEDIANTE EL MÉTODO PCI,
2022”**

CAJAMARCA – PERÚ

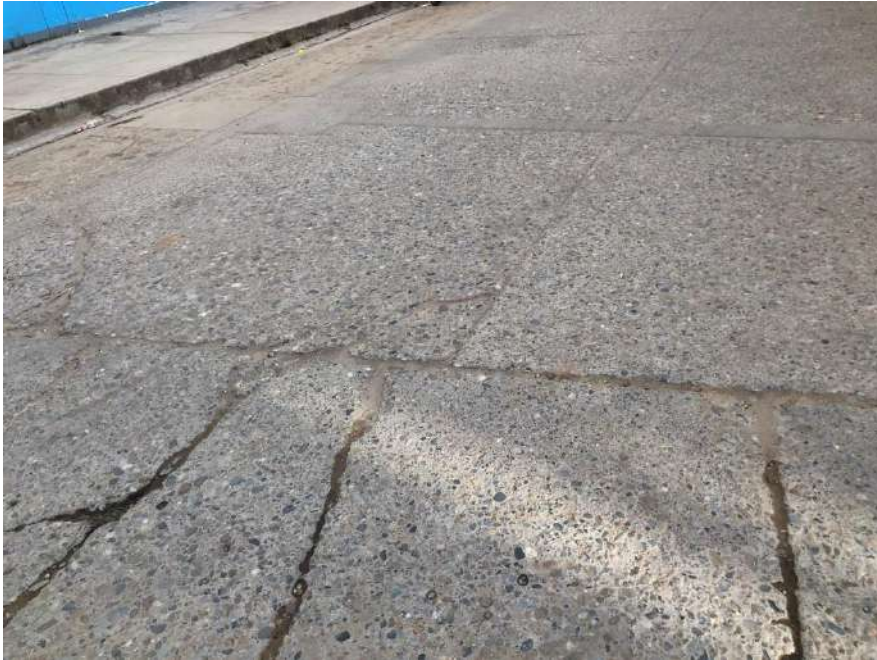
Fotografía N°29:Tramo 06 UM – 14 Pulimento de agregados con grietas lineales

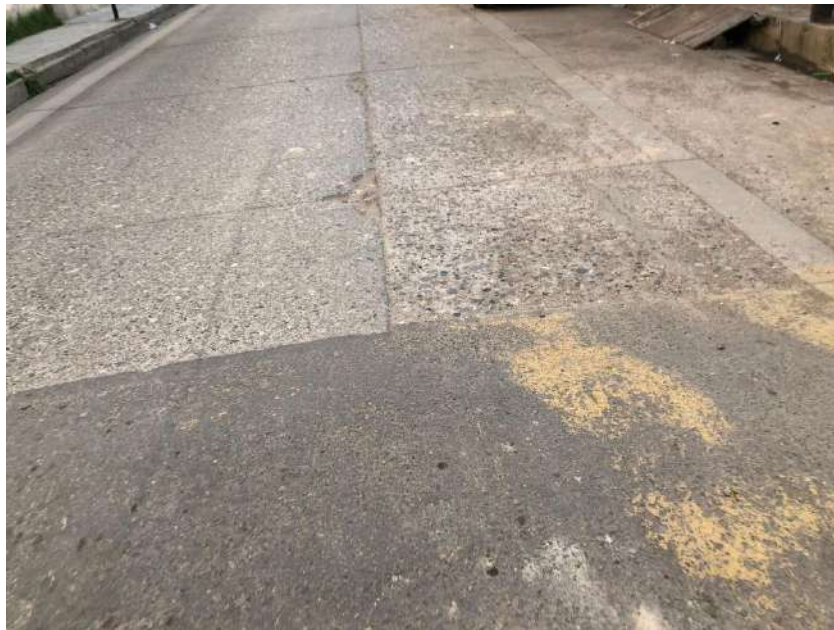
Fotografía N°30:Tramo 06 UM – 15 Pulimento de agregados con descascaramiento de junta

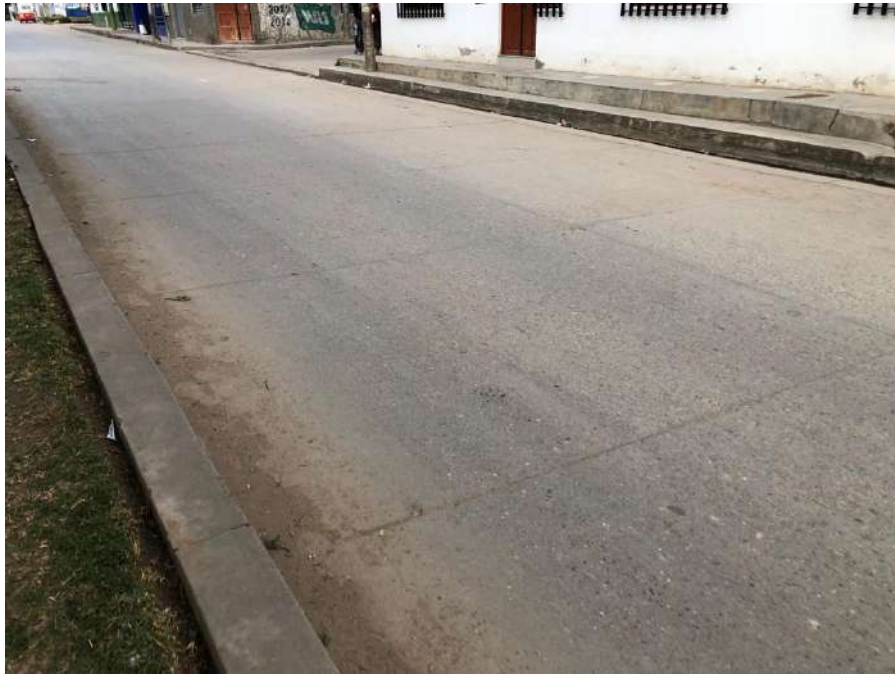
Fotografía N°33:Tramo 08 UM – 20 Pulimento de agregados con parcheo pequeño

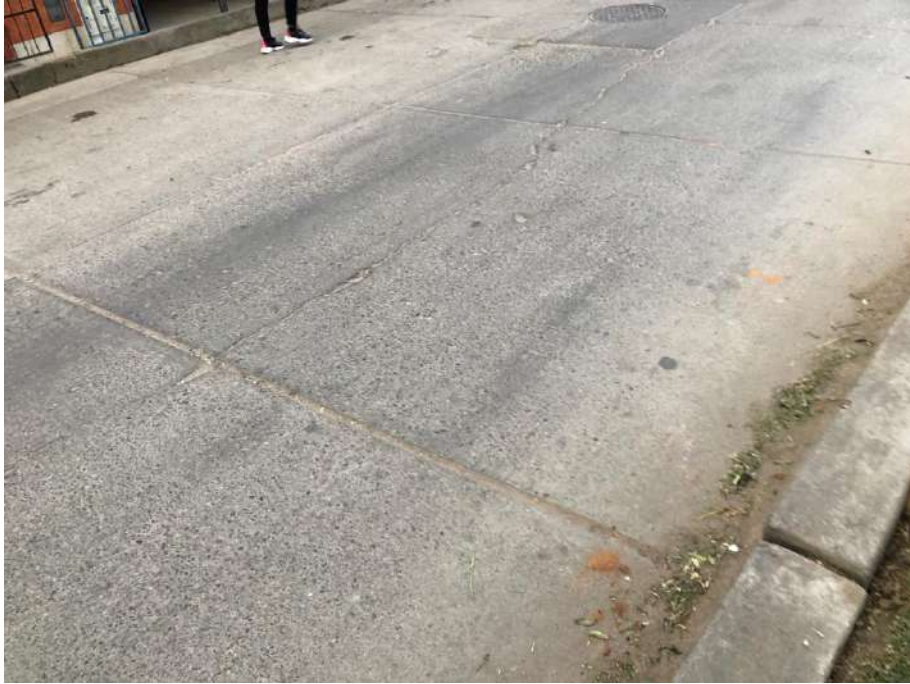
Fotografía N°35:Tramo 08 UM – 22 Pulimento de agregados con grietas lineales

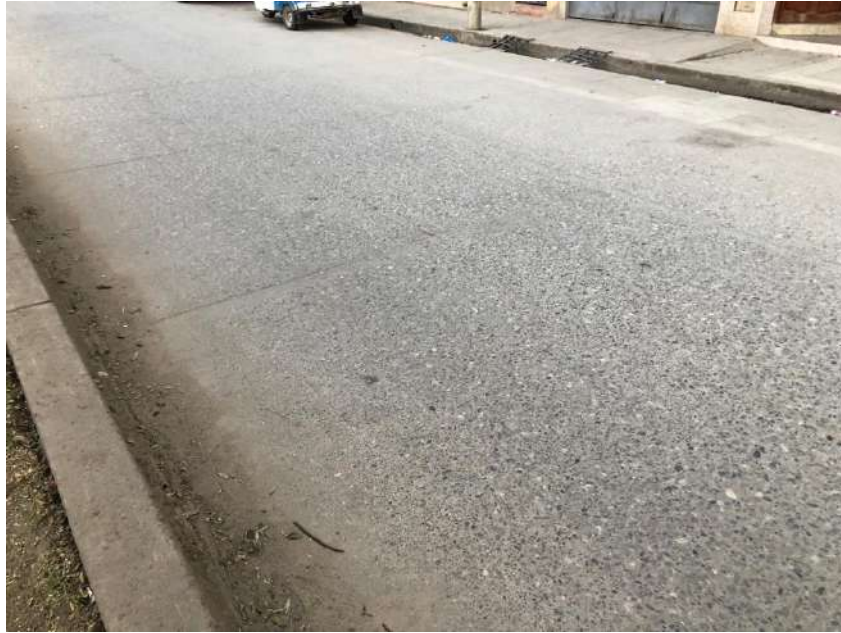
Fotografía N°36:Tramo 09 UM – 23 Pulimento de agregados con Parcheos grandes

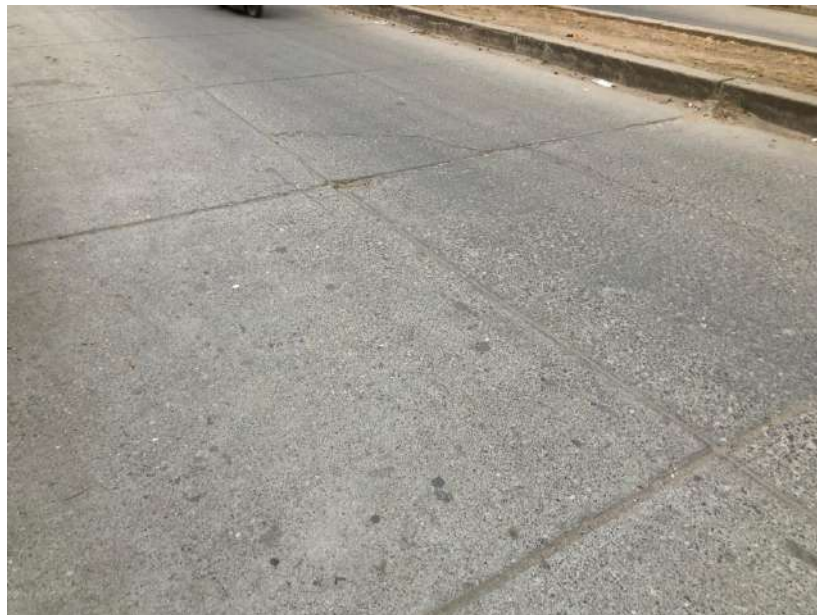
Fotografía N°40:Tramo 10 UM – 28 Pulimento de agregados con grietas lineales

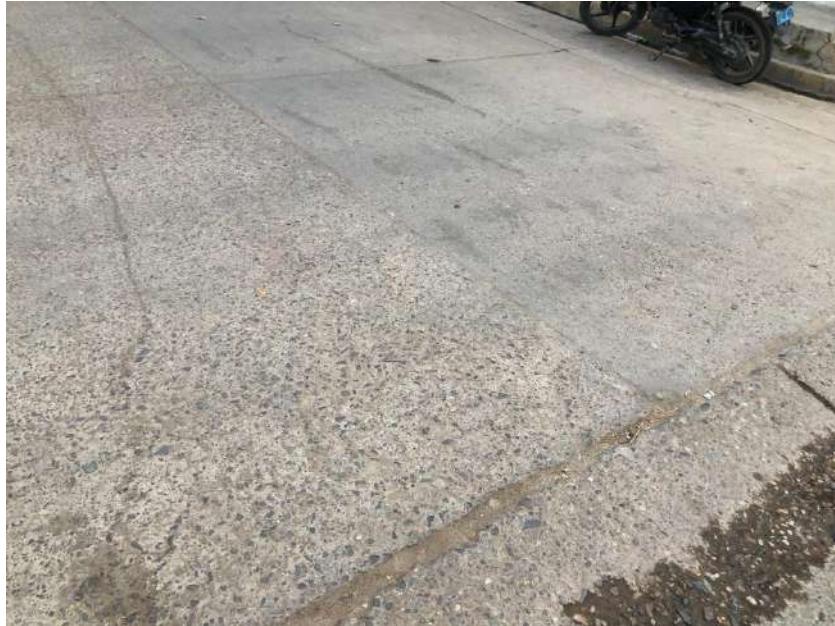
Fotografía N°42:Tramo 11 UM – 34 Pulimento de agregados con parcheos pequeños

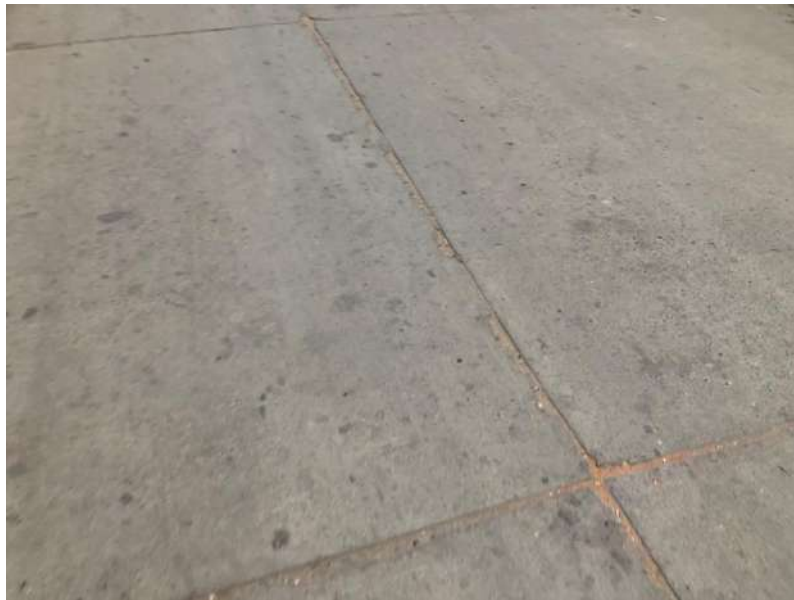
Fotografía N°43:Tramo 11 UM – 35 Popouts con grietas de retracción

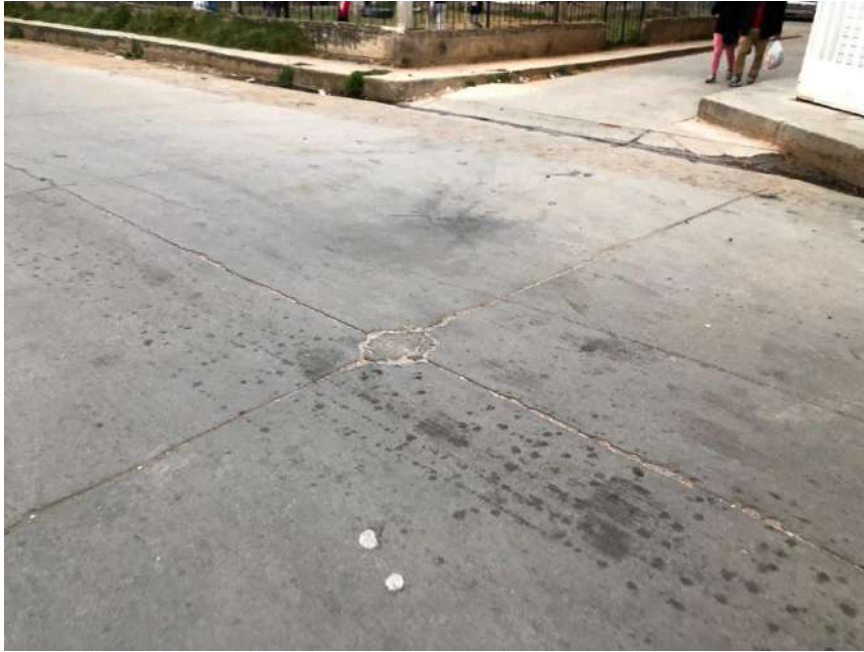
Fotografía N°44:Tramo 12 UM - 36 Grieta de esquina

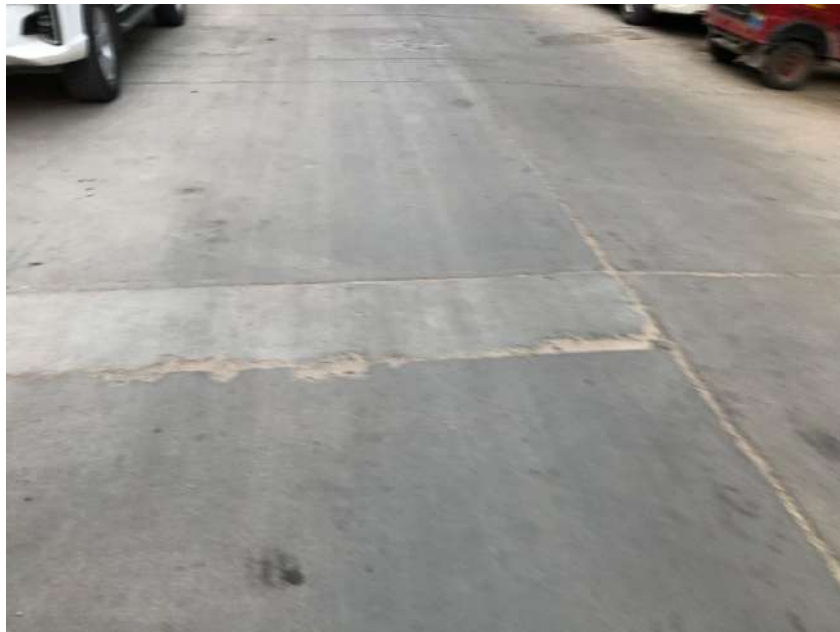
Fotografía N°45:Tramo 12 UM – 37 Parcheo grande con popouts

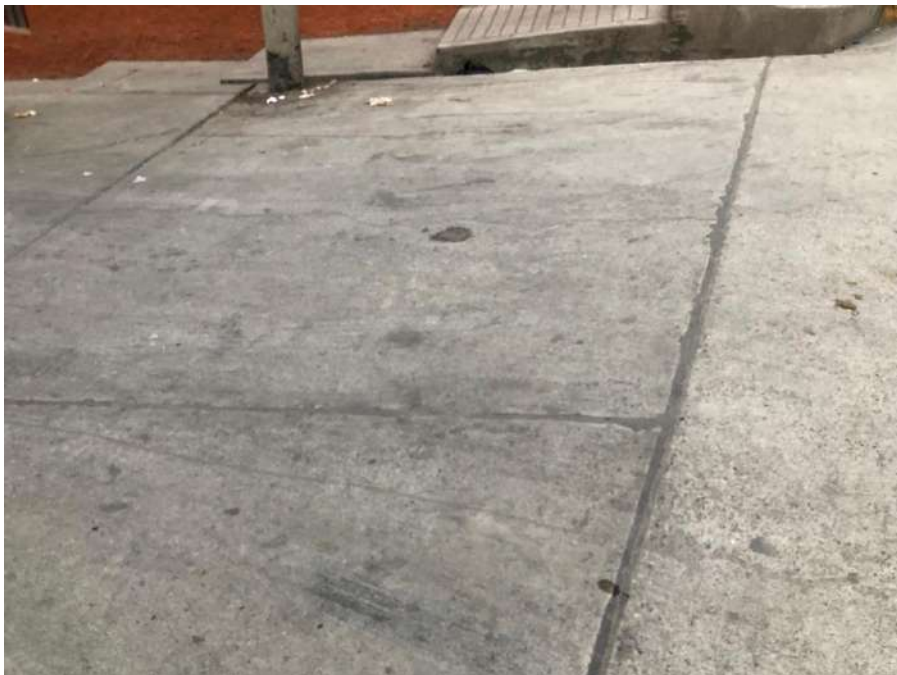
Fotografía N°49:Tramo 14 UM – 42 Popouts con grietas lineales

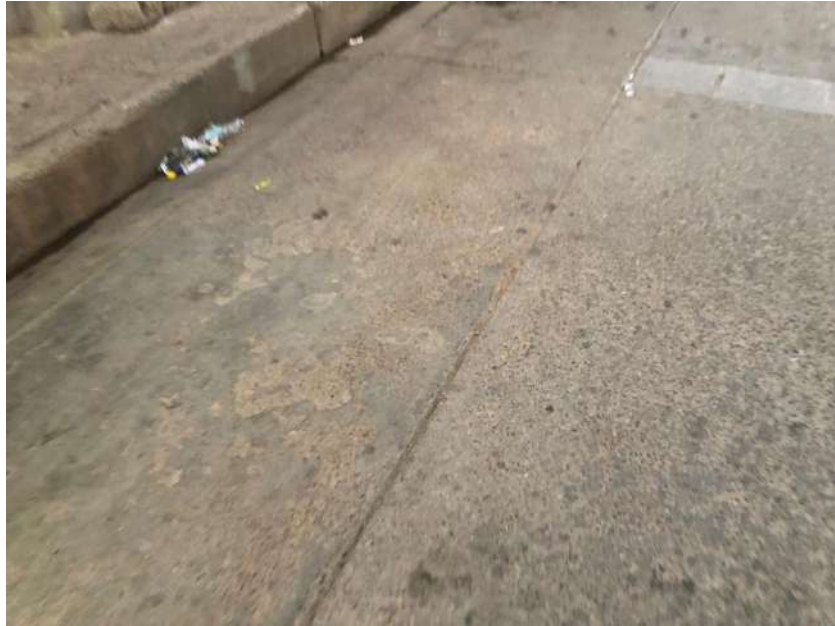
Fotografía N°50:Tramo 15 UM – 44 Pulimento de agregados con desconchamiento además de Parcheos pequeños
