UNIVERSIDAD NACIONAL DE CAJAMARCA
FACULTAD DE INGENIERÍA
ESCUELA ACADÉMICO PROFESIONAL DE INGENIERÍA CIVIL

**“EVALUACIÓN DEL ESTADO DE CONSERVACIÓN DEL AFIRMADO
HUACARIZ SAN ANTONIO - LA COLPA, APLICANDO LOS MÉTODOS URCI Y
TMH-12”**

Bach. ALVARADO CASTILLO MARILYN ALEXANDRA

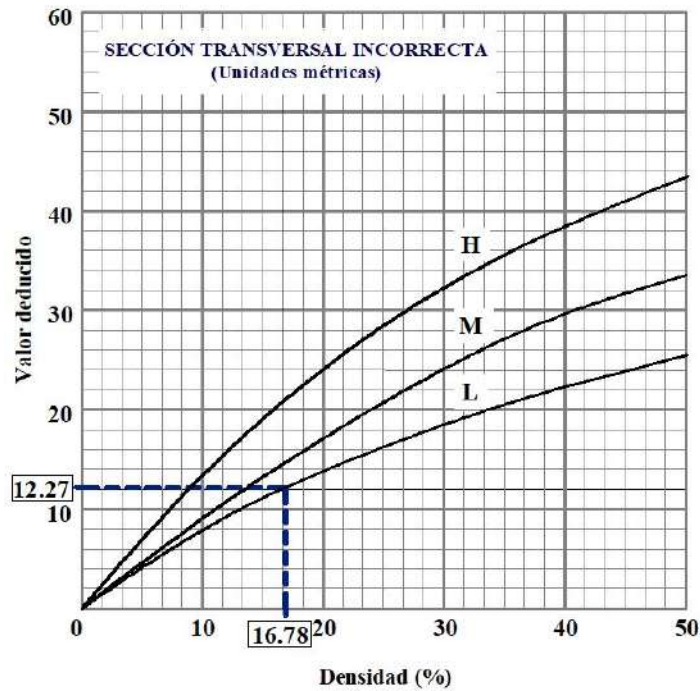
Gráfico de falla (81) Sección transversal incorrecta para UM-1 con severidad leve

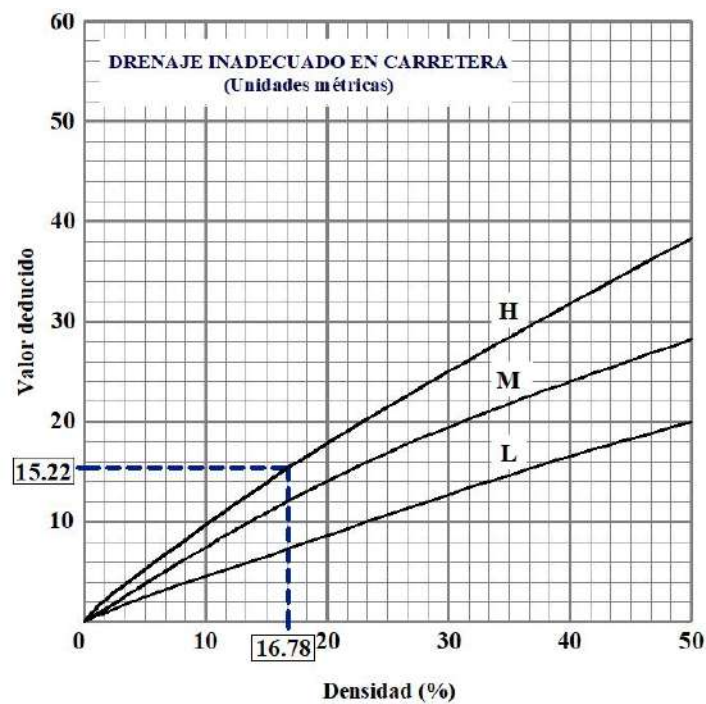
Gráfico de falla (82) Drenaje inadecuado para UM-1 con severidad alta

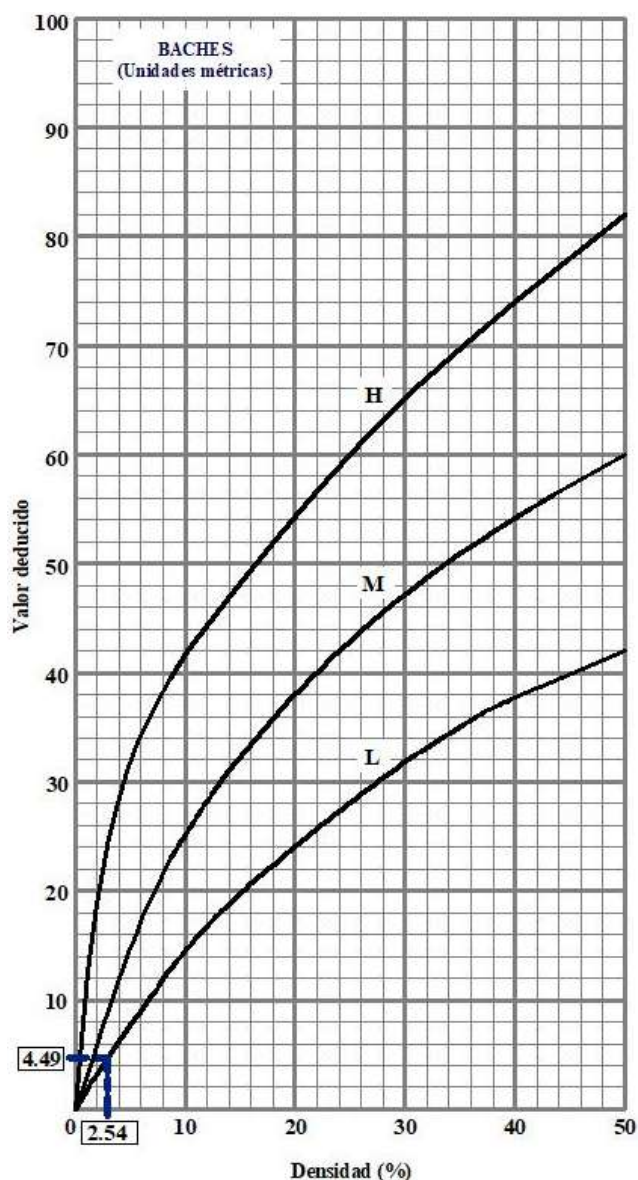
Gráfico de falla (85) Baches para UM-1 con severidad leve

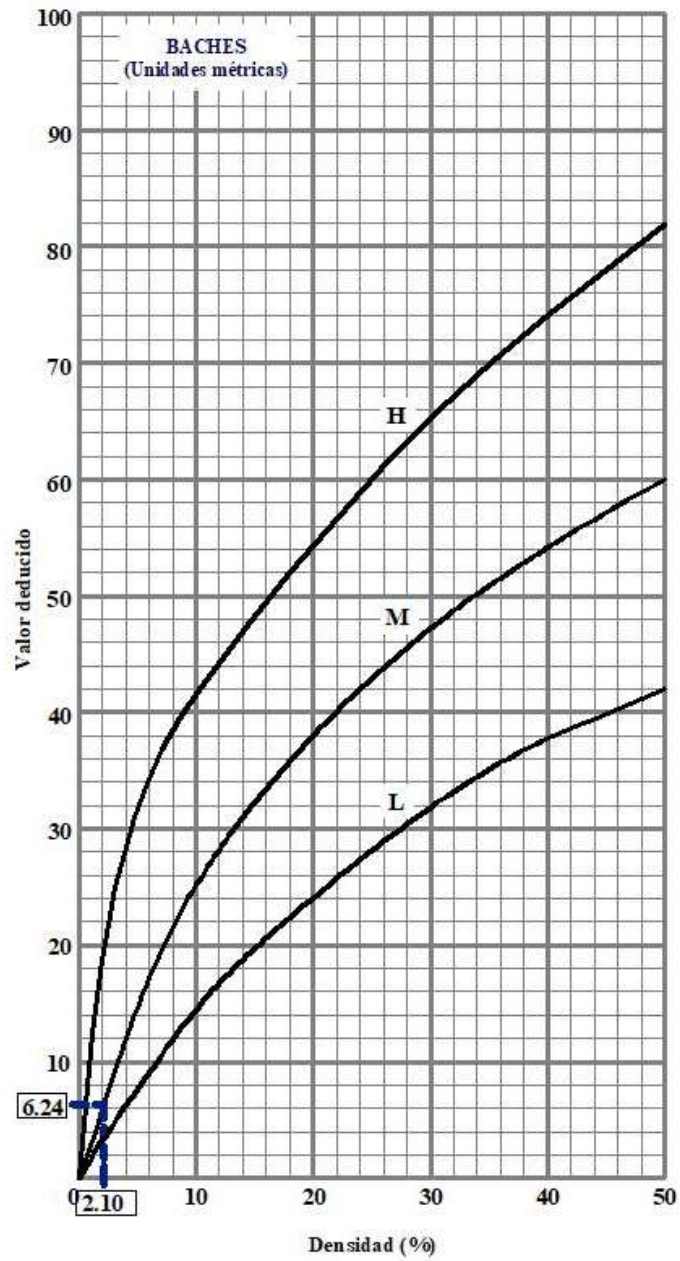
Gráfico de falla (85) Baches para UM-1 con severidad media

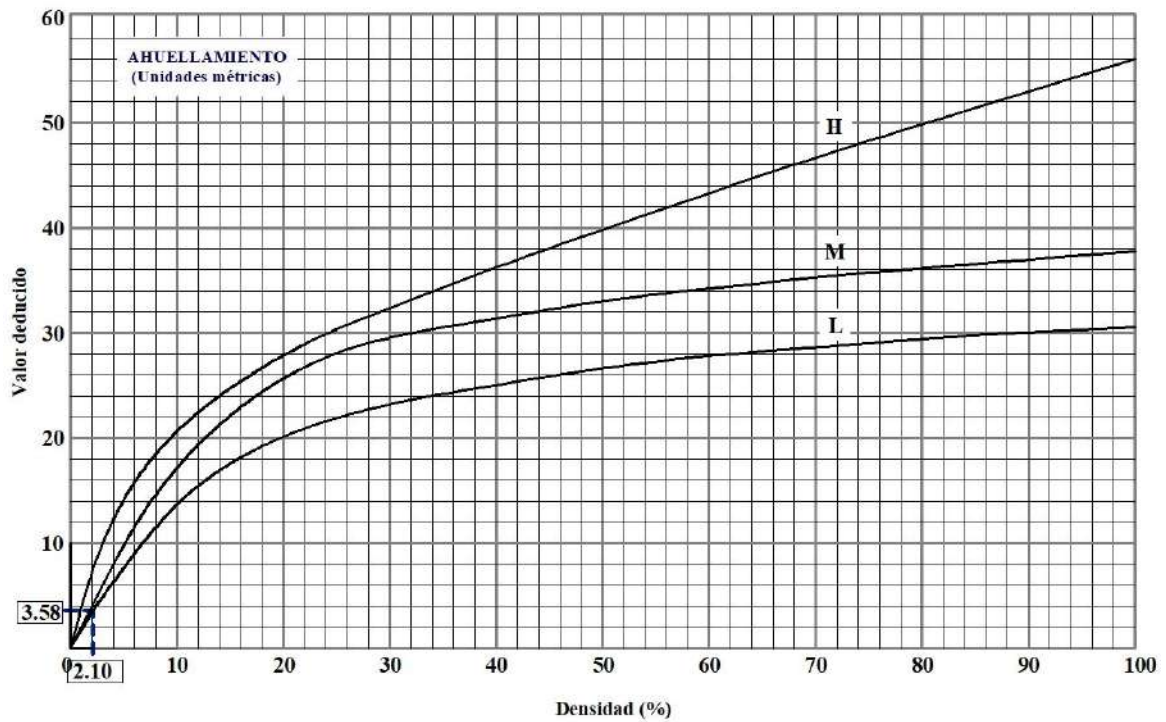
Gráfico de falla (86) Ahuellamiento para UM-1 con severidad leve

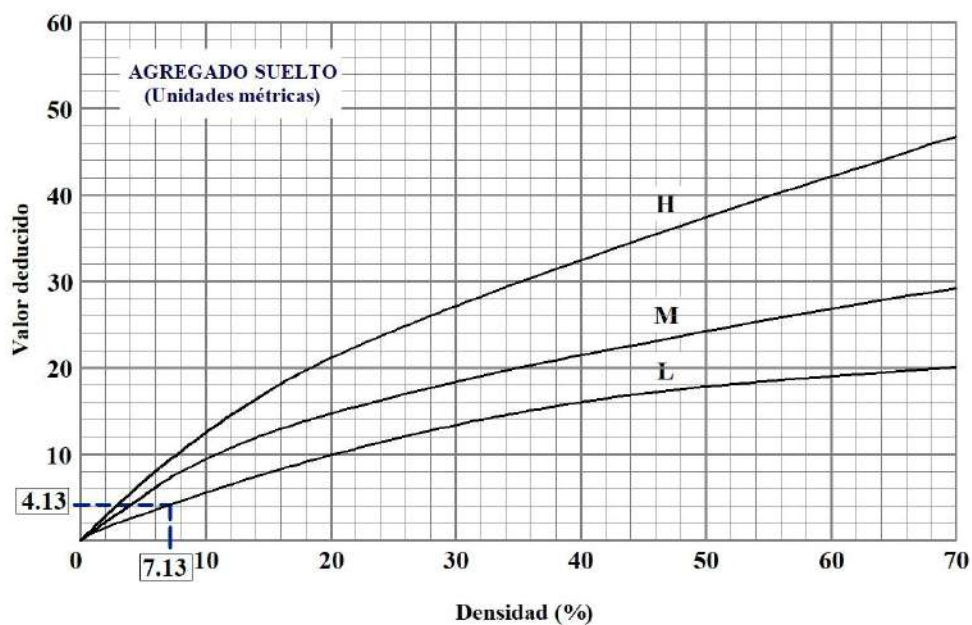
Gráfico de falla (87) Agregado suelto para UM-1 con severidad leve

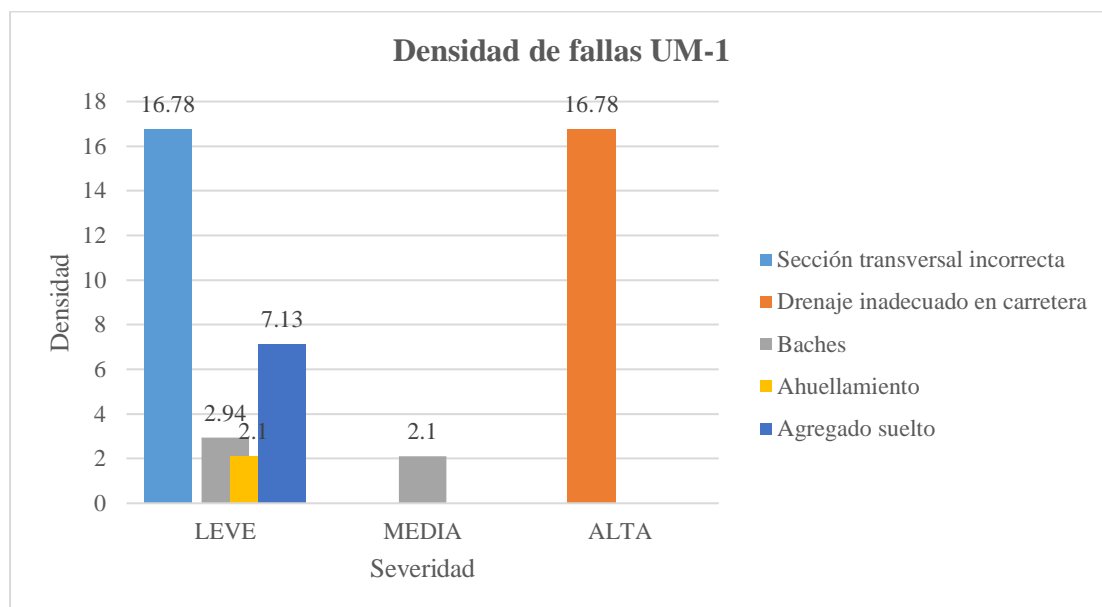
Las fallas más distintivas encontradas en la UM-1 fueron: sección transversal incorrecta con severidad leve y drenaje inadecuada en carretera con severidad alta.

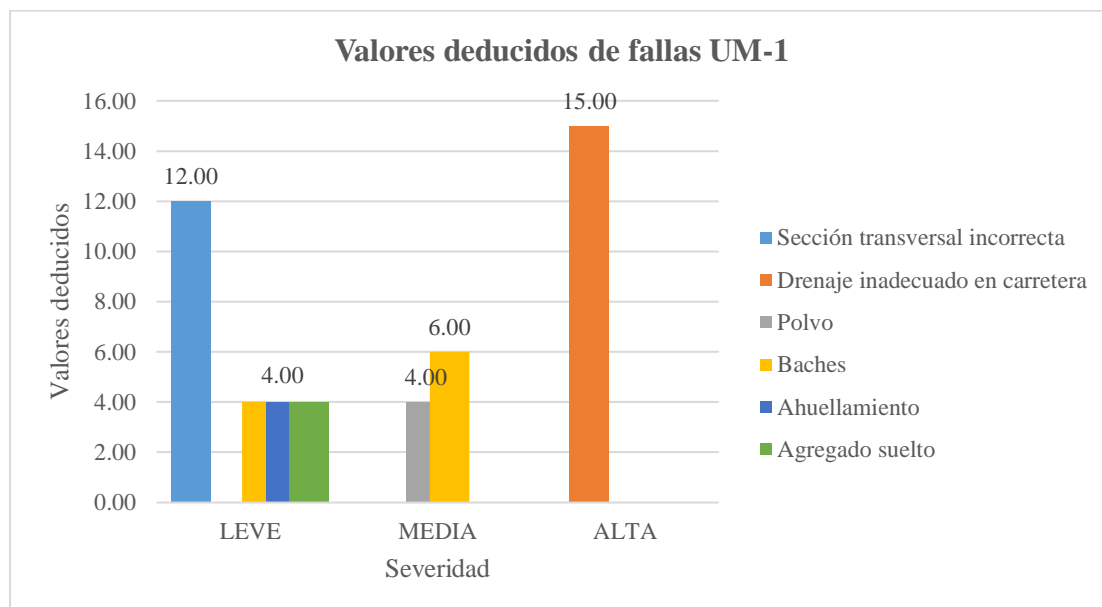
Figura 67

La falla más influyente que afecta el estado de conservación del afirmado en la UM-1 es el drenaje inadecuado en carretera con severidad alta, con un valor deducido de 15.

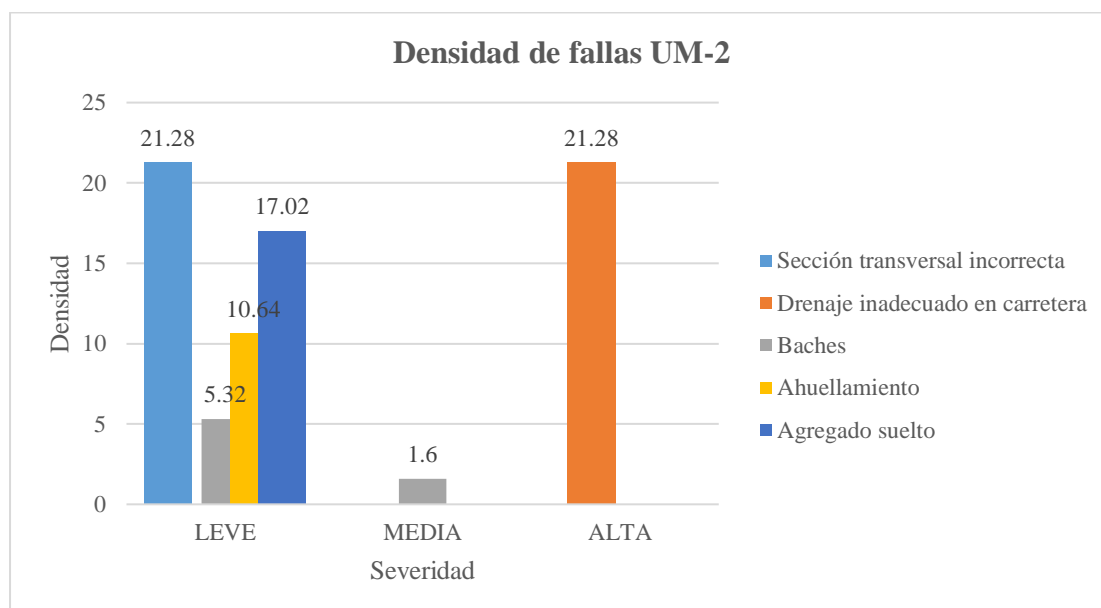
Las fallas más distintivas encontradas en la UM-2 fueron: sección transversal incorrecta con severidad leve y drenaje inadecuada en carretera con severidad alta.

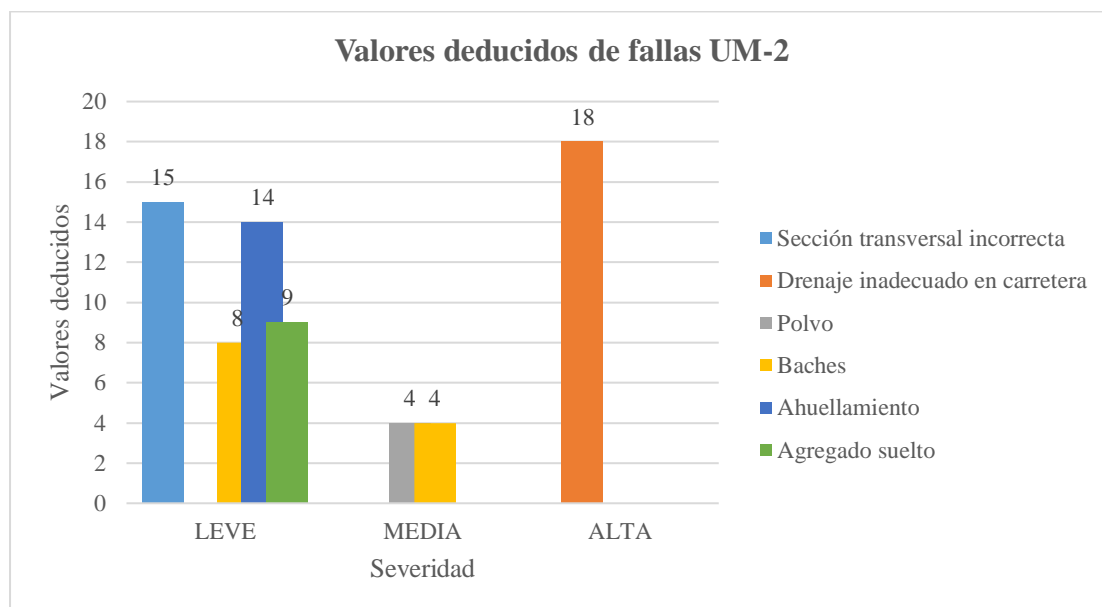
La falla más influyente que afecta el estado de conservación del afirmado en la UM-2 es el drenaje inadecuado en carretera con severidad alta, con un valor deducido de 18.

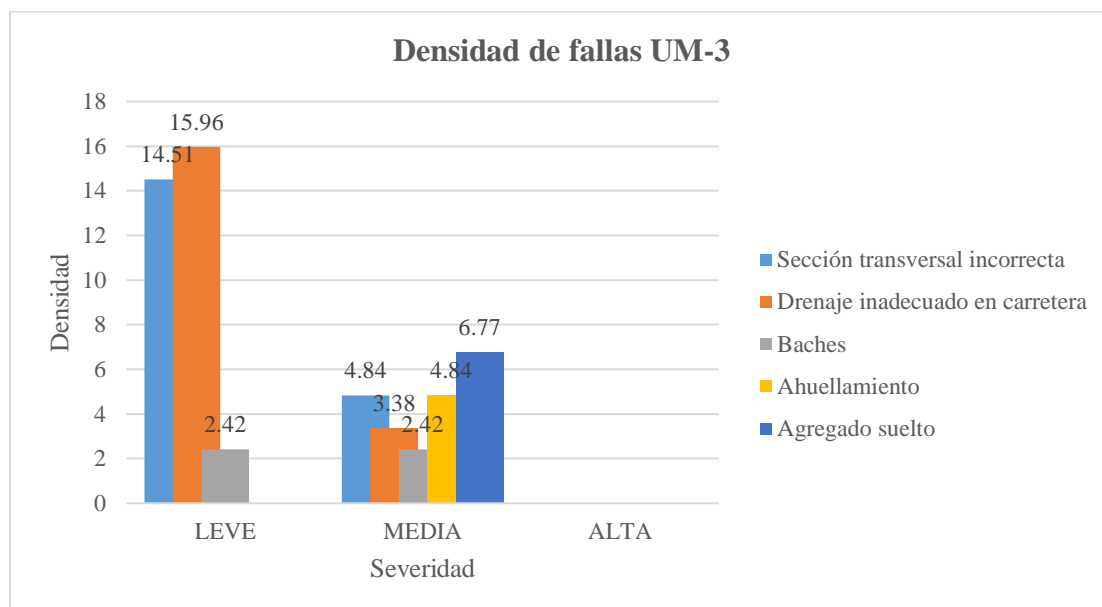
La falla más distintiva encontrada en la UM-3 fue drenaje inadecuada en carretera con severidad leve.

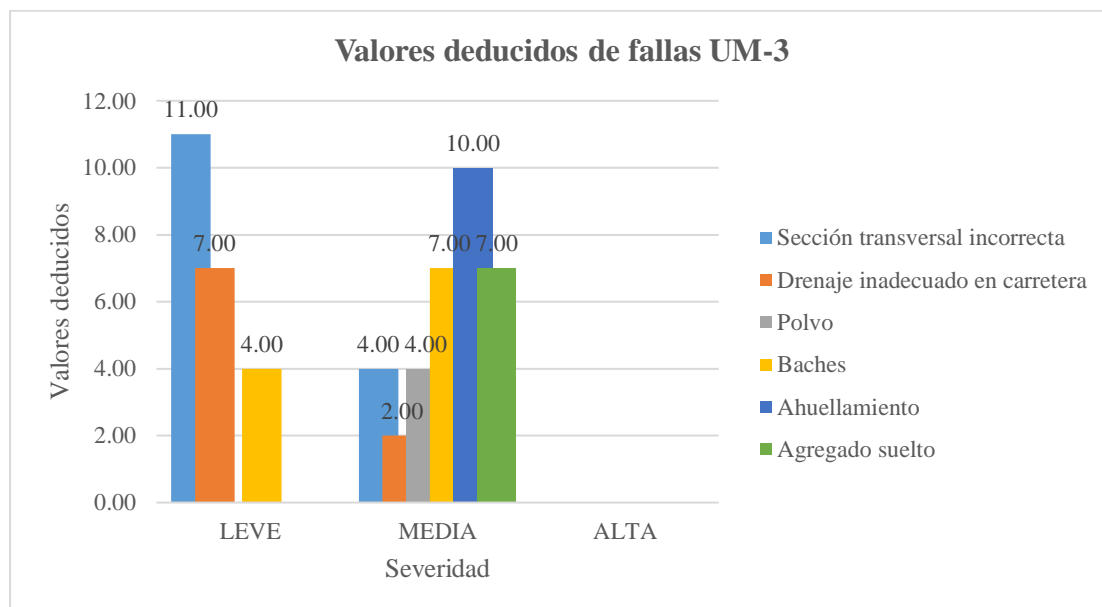
La falla más influyente que afecta el estado de conservación del afirmado en la UM-3 es la sección transversal incorrecta con severidad leve, con un valor deducido de 11.

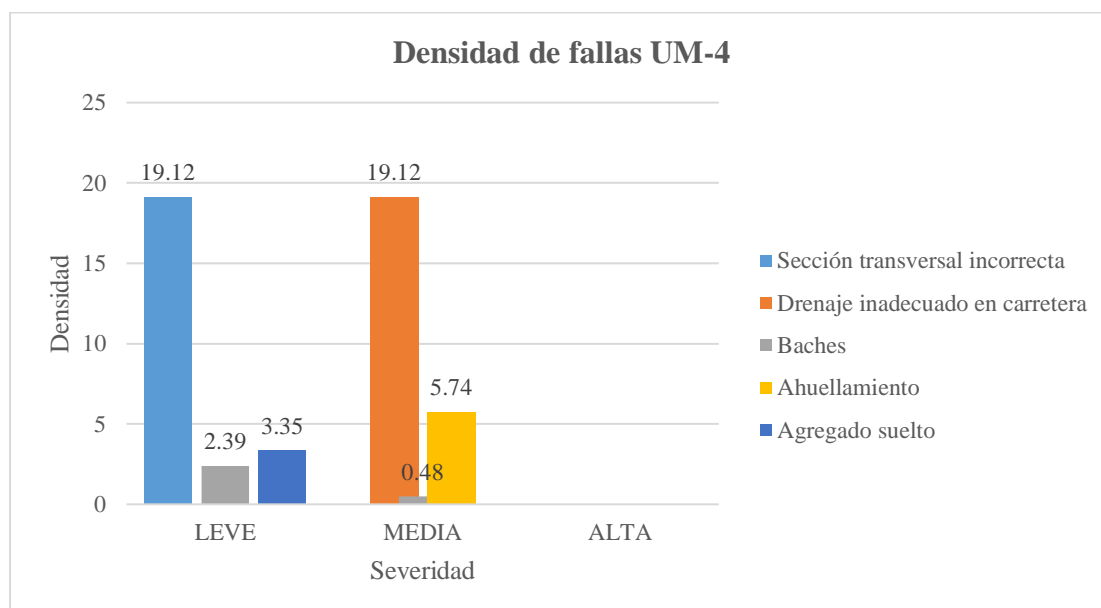
Las fallas más distintivas encontradas en la UM-4 fueron sección transversal incorrecta con severidad leve y drenaje inadecuada en carretera con severidad media.

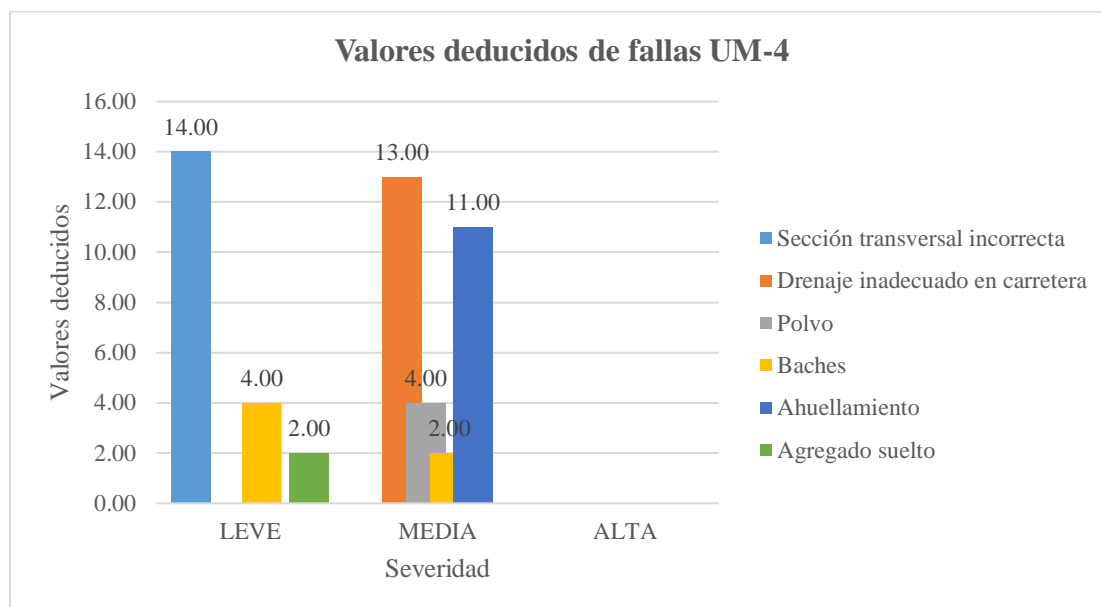
La falla más influyente que afecta el estado de conservación del afirmado en la UM-4 es la sección transversal incorrecta con severidad leve, con un valor deducido de 14.

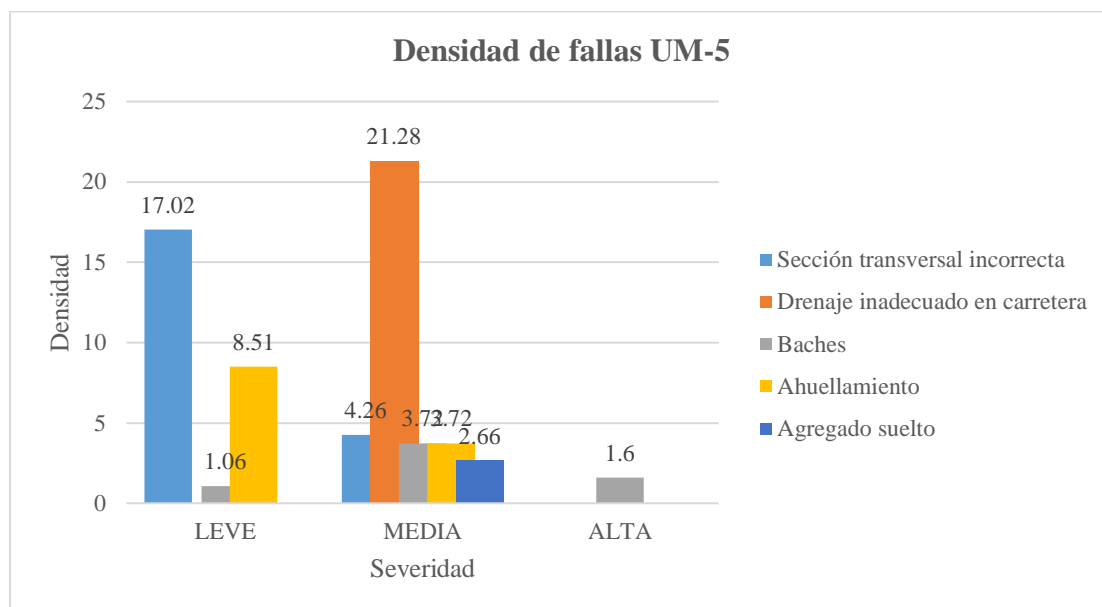
La falla más distintiva encontrada en la UM-5 fue drenaje inadecuada en carretera con severidad media.

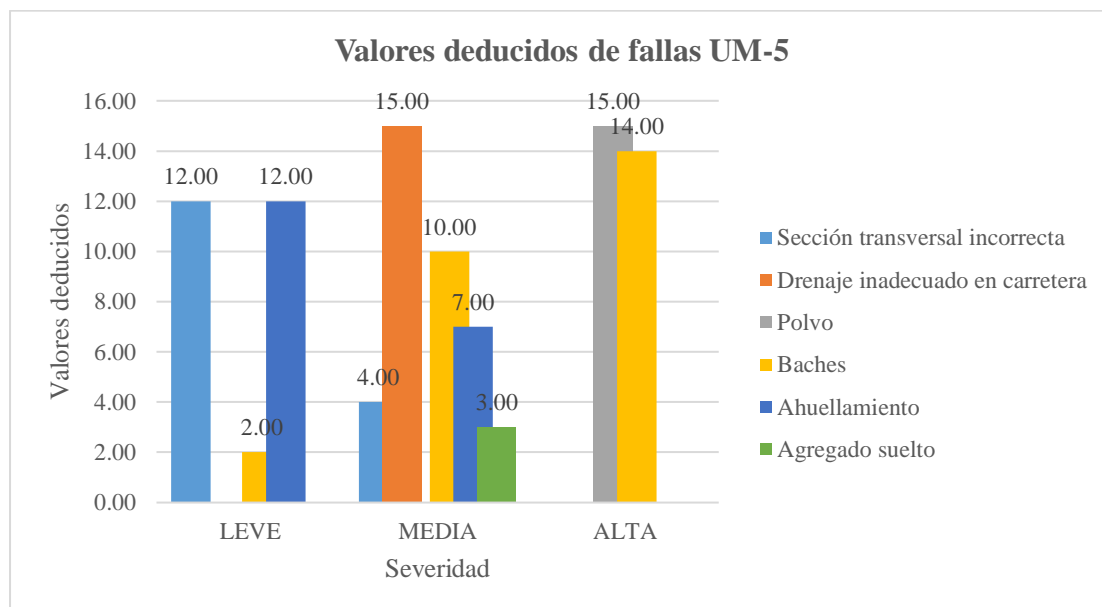
Las fallas más influyentes que afectan el estado de conservación del afirmado en la UM-5 son el drenaje inadecuado en carretera con severidad media y el polvo con severidad alta, ambos con un valor deducido de 15.

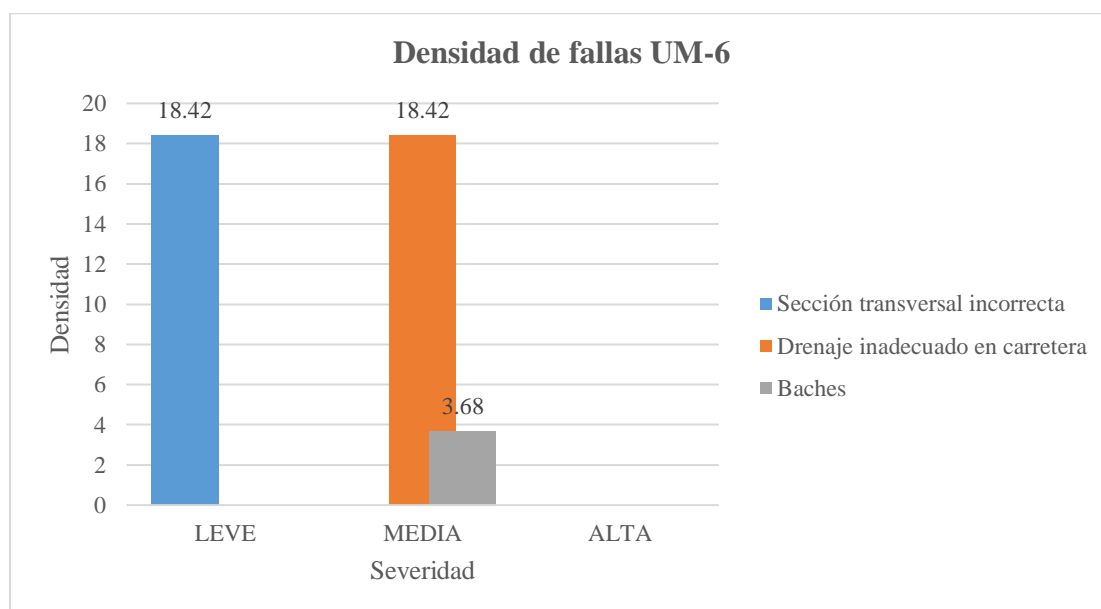
Las fallas más distintivas encontradas en la UM-6 fueron sección transversal incorrecta con severidad leve y drenaje inadecuada en carretera con severidad media.

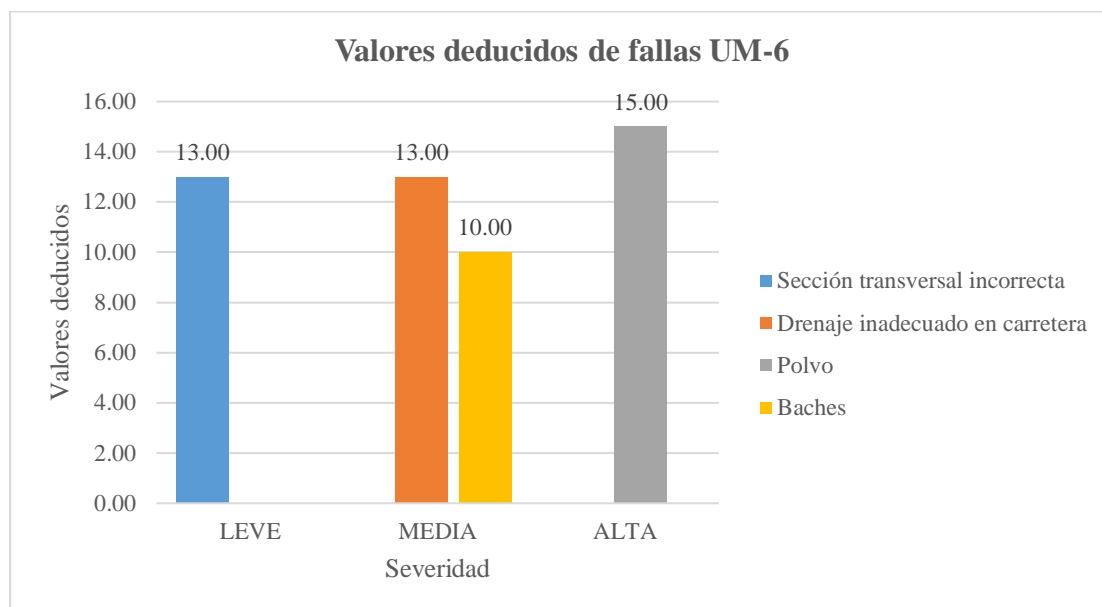
La falla más influyente que afecta el estado de conservación del afirmado en la UM-6 es el polvo con severidad alta, con un valor deducido de 15.

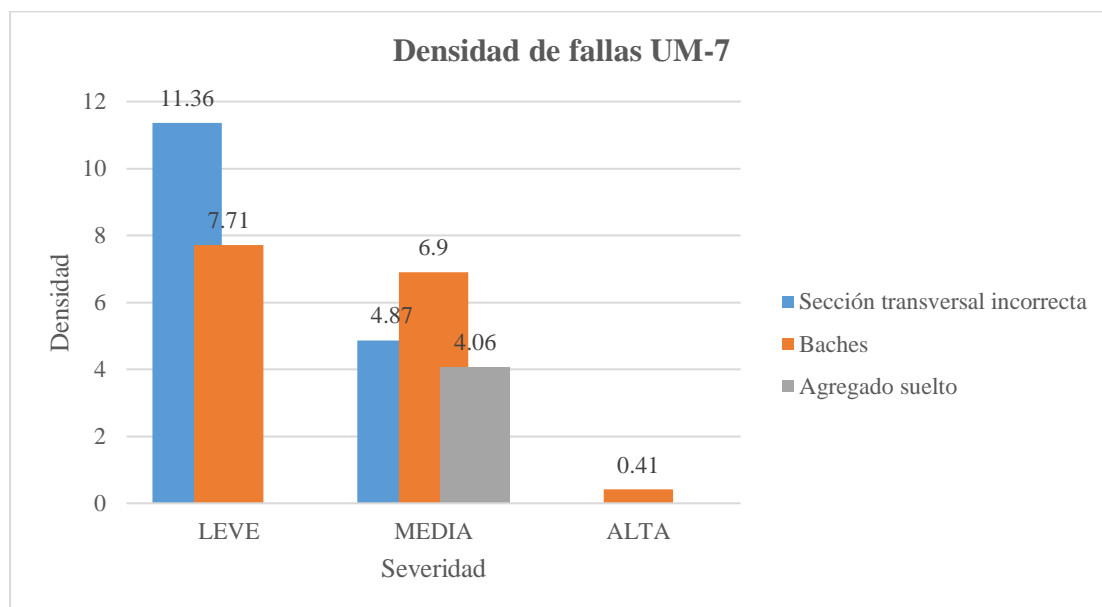
La falla más distintiva encontrada en la UM-7 fue sección transversal incorrecta con severidad leve.

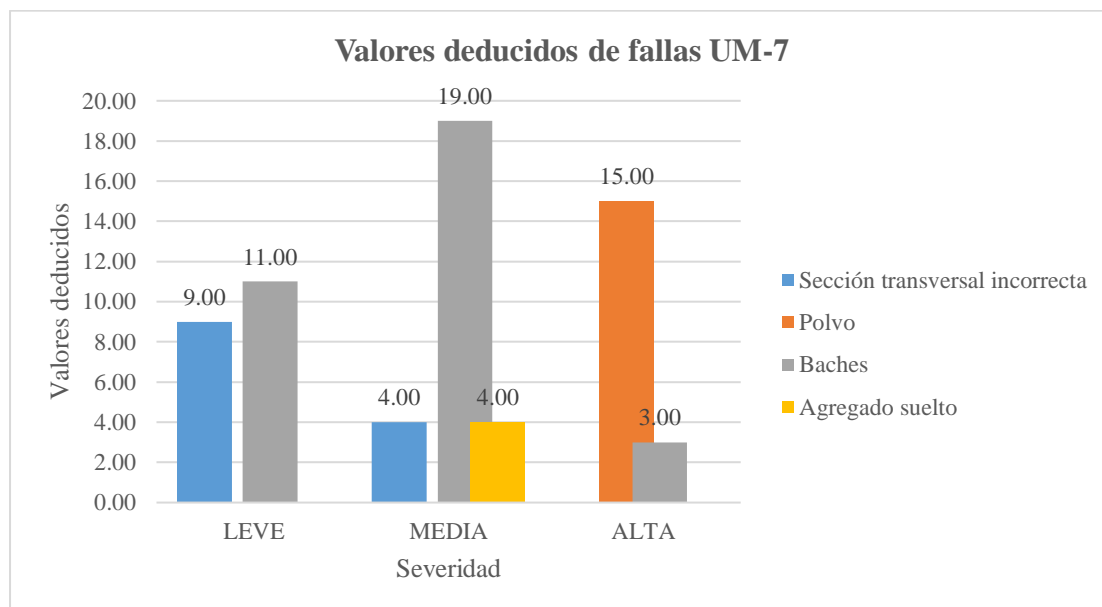
La falla más influyente que afecta el estado de conservación del afirmado en la UM-7 es baches con severidad media, con un valor deducido de 19.

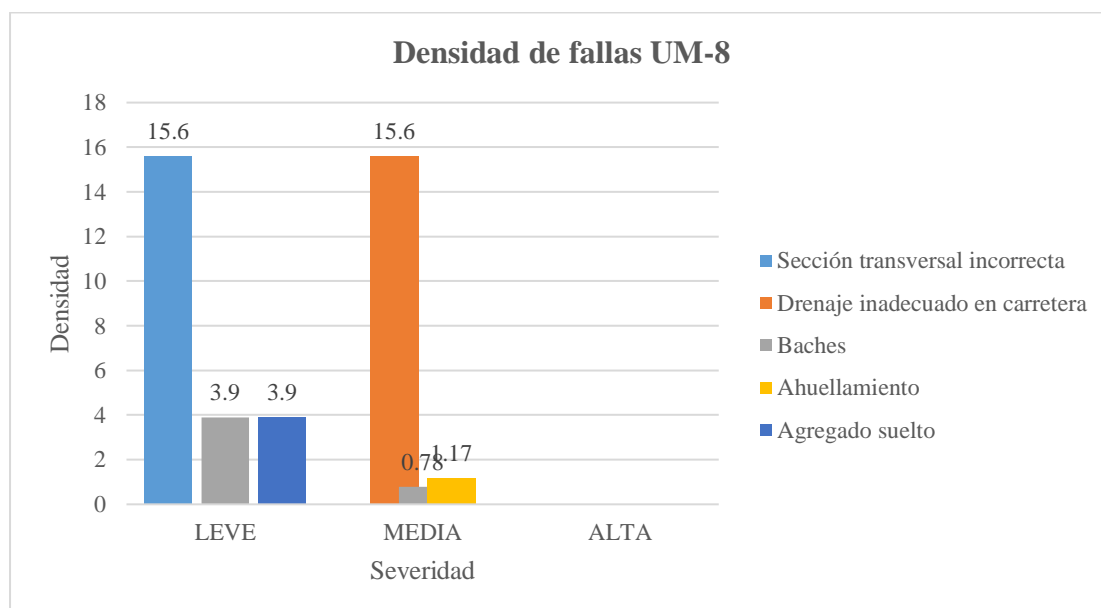
Las fallas más distintivas encontradas en la UM-8 fueron sección transversal incorrecta con severidad leve y drenaje inadecuada en carretera con severidad media.

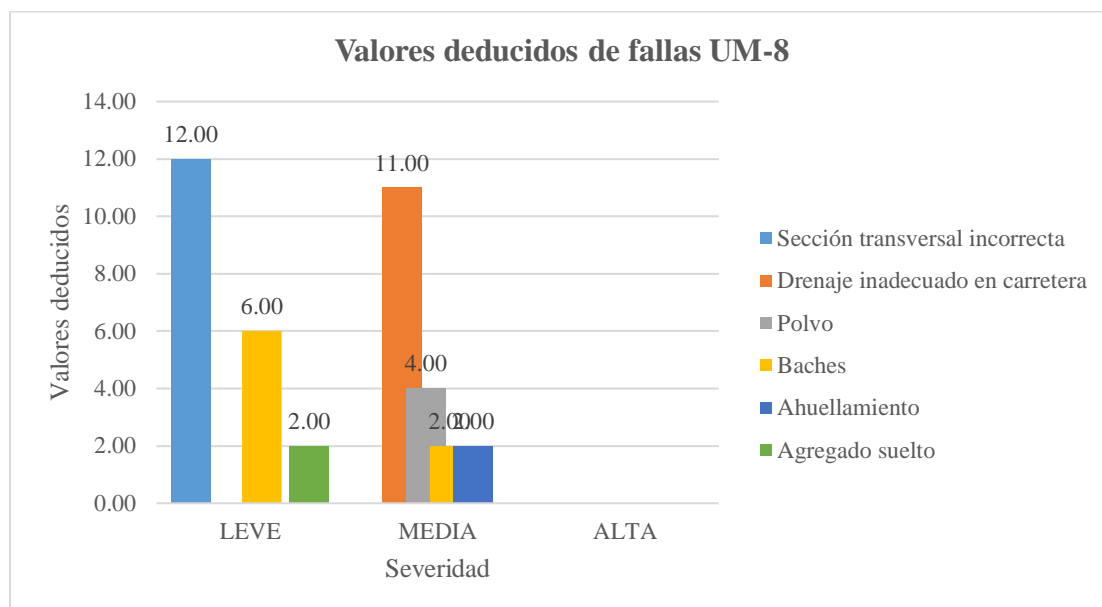
La falla más influyente que afecta el estado de conservación del afirmado en la UM-8 es la sección transversal incorrecta con severidad leve, con un valor deducido de 12.

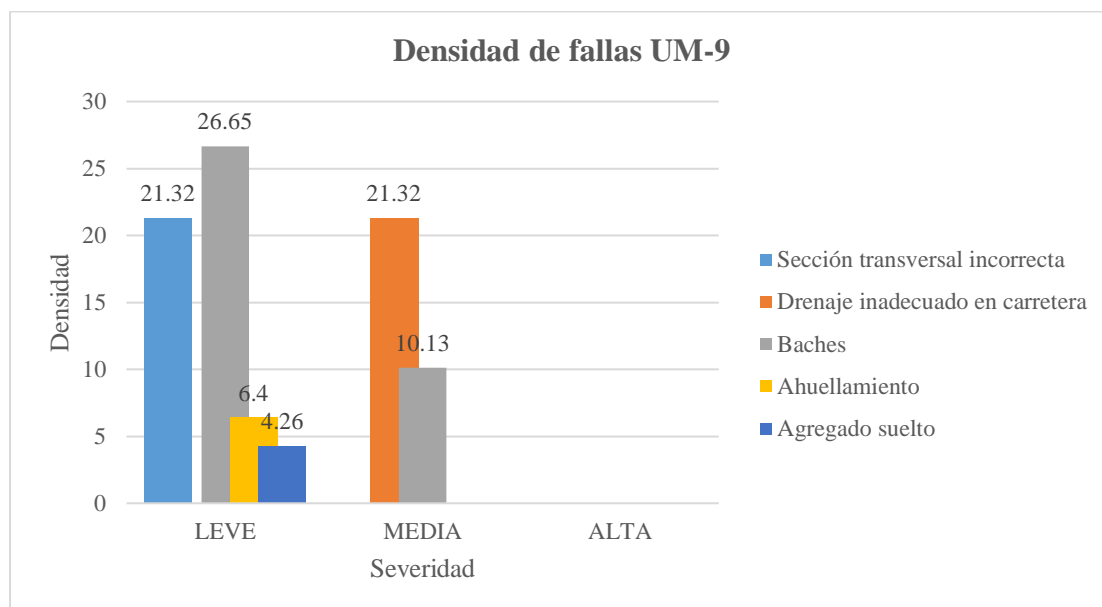
La falla más distintiva encontrada en la UM-9 fue baches con severidad leve.

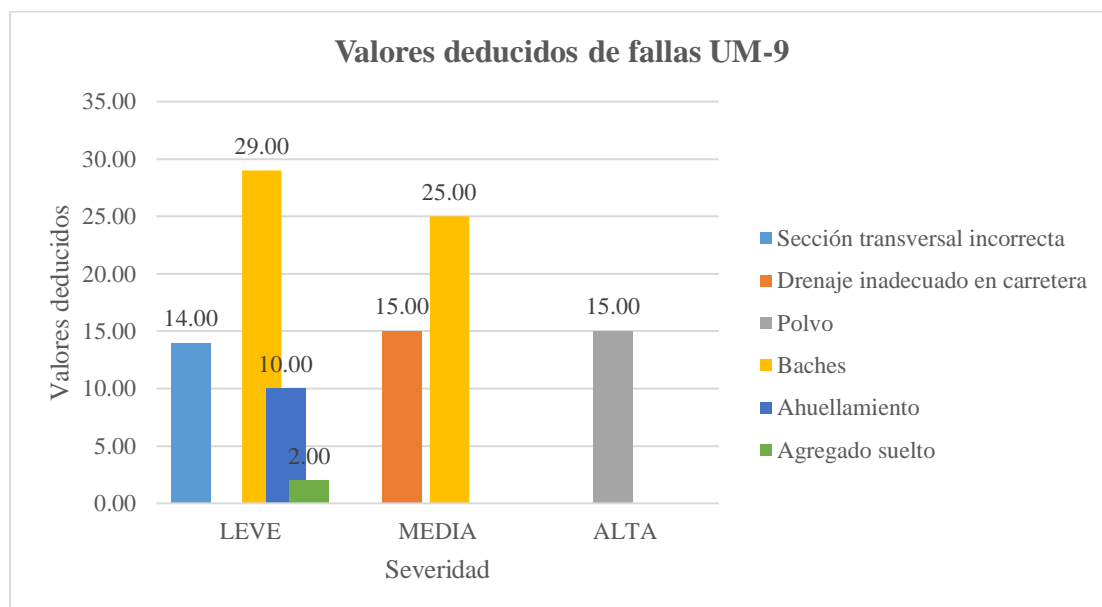
La falla más influyente que afecta el estado de conservación del afirmado en la UM-9 es baches con severidad leve, con un valor deducido de 29.

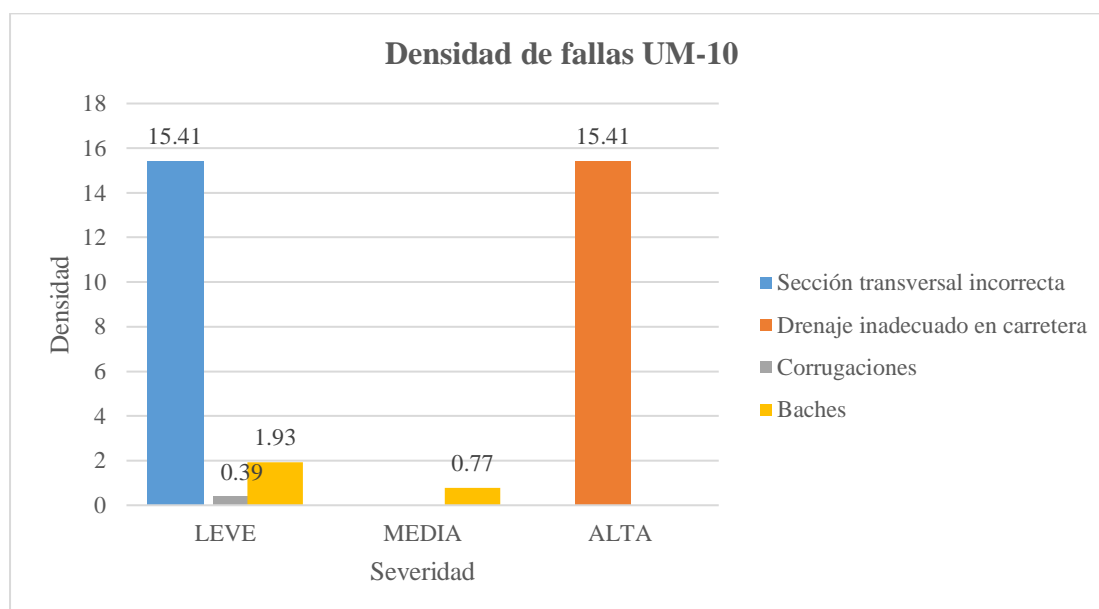
Las fallas más distintivas encontradas en la UM-10 fueron sección transversal incorrecta con severidad leve y drenaje inadecuada en carretera con severidad alta.

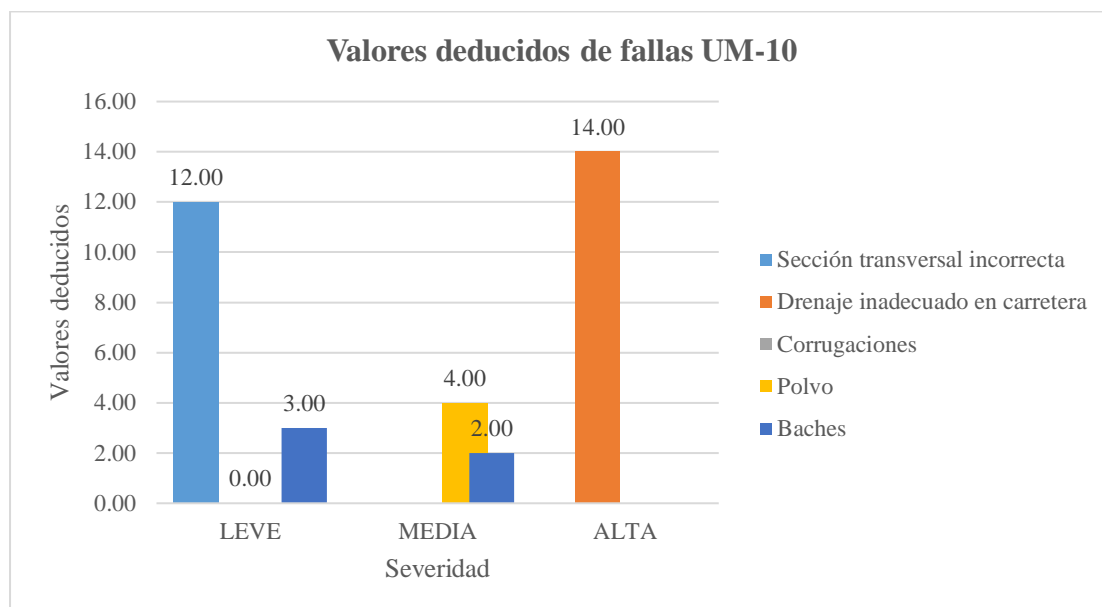
La falla más influyente que afecta el estado de conservación del afirmado en la UM-10 es el drenaje inadecuado en carretera con severidad alta con un valor deducido de 14.

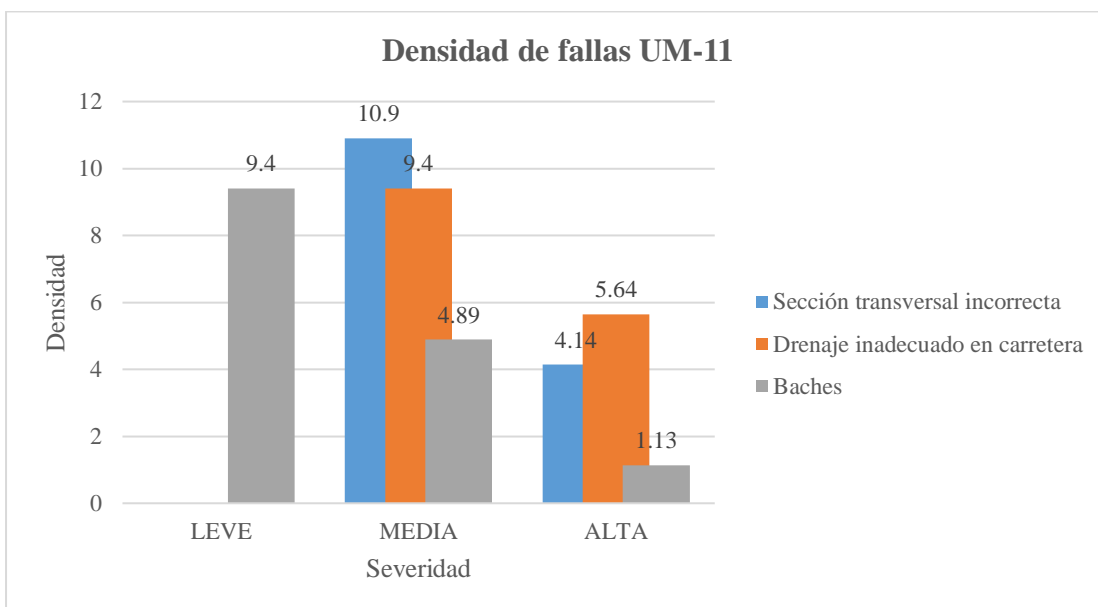
La falla más distintiva encontrada en la UM-11 fue sección transversal incorrecta con severidad media.

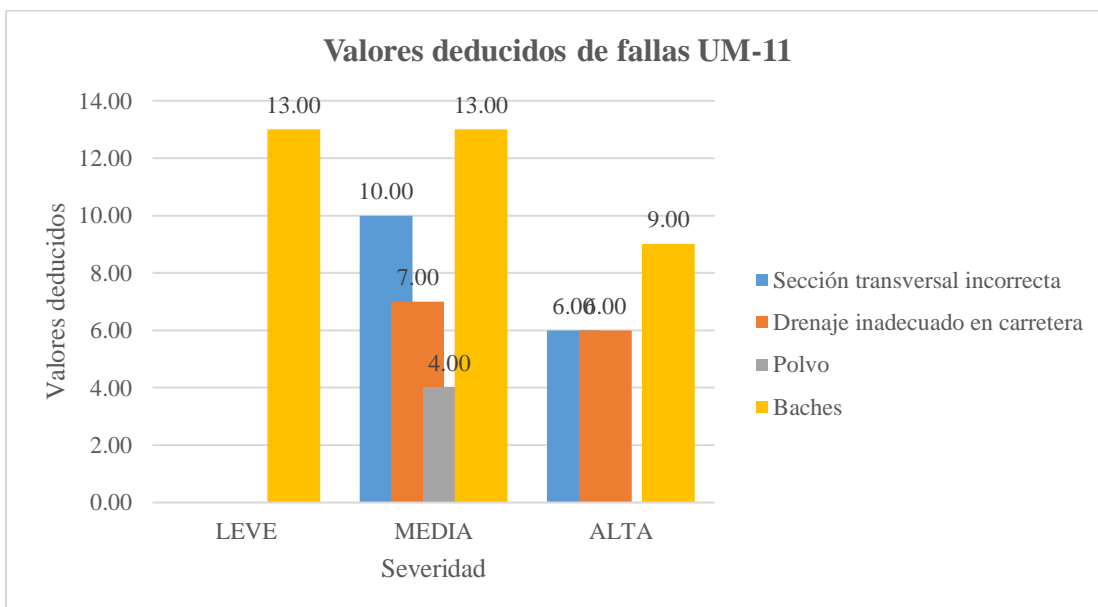
Las fallas más influyentes que afectan el estado de conservación del afirmado en la UM-11 son baches con severidad leve y alta, ambas con un valor deducido de 13.

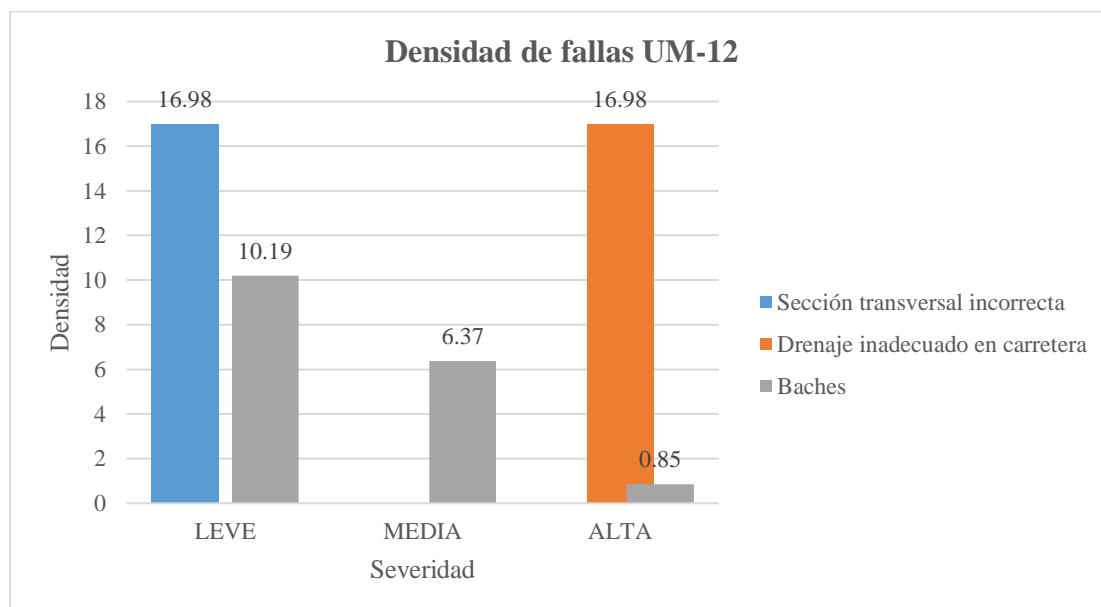
Las fallas más distintivas encontradas en la UM-12 fueron sección transversal incorrecta con severidad leve y drenaje inadecuada en carretera con severidad alta.

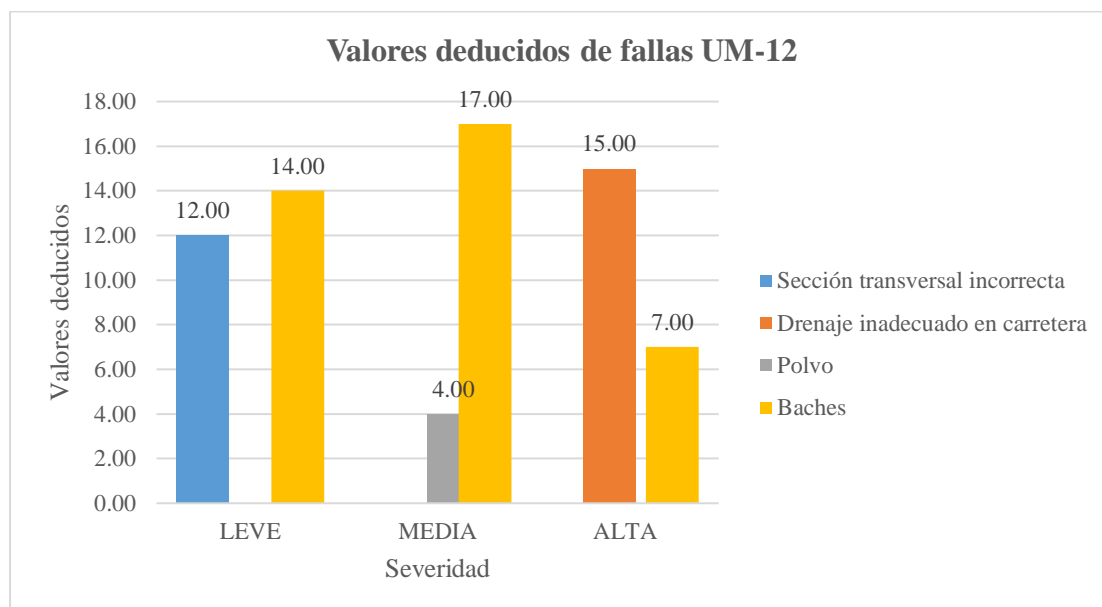
La falla más influyente que afecta el estado de conservación del afirmado en la UM-12 es baches con severidad media con un valor deducido de 17.

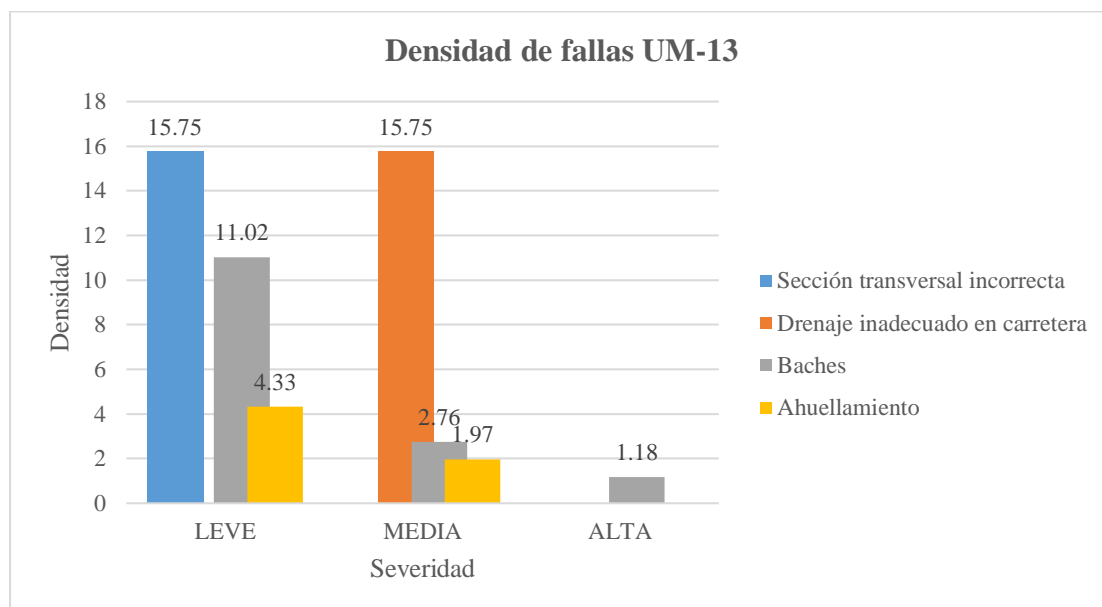
Las fallas más distintivas encontradas en la UM-13 fueron sección transversal incorrecta con severidad leve y drenaje inadecuado en carretera con severidad media.

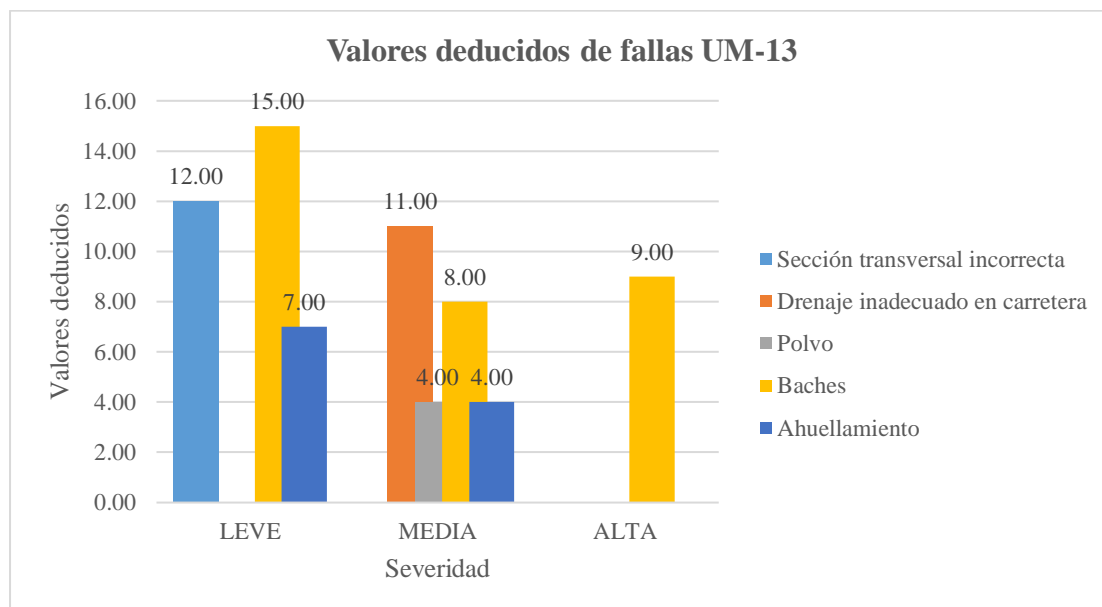
La falla más influyente que afecta el estado de conservación del afirmado en la UM-13 es baches con severidad leve, con un valor deducido de 15.
