UNIVERSIDAD NACIONAL DE CAJAMARCA
FACULTAD DE INGENIERÍA
ESCUELA ACADÉMICO PROFESIONAL DE INGENIERÍA CIVIL

**“EVALUACIÓN DEL ESTADO DE CONSERVACIÓN DEL AFIRMADO
HUACARIZ SAN ANTONIO - LA COLPA, APLICANDO LOS MÉTODOS URCI Y
TMH-12”**

Bach. ALVARADO CASTILLO MARILYN ALEXANDRA

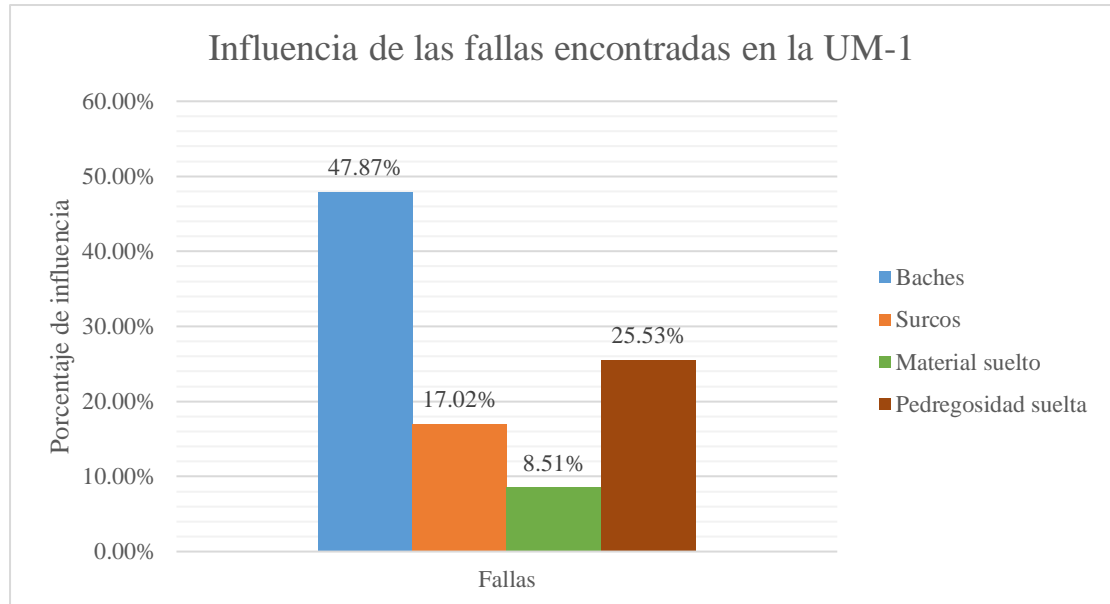
La falla más distintiva encontrada en la UM-1 fueron los baches, con un porcentaje de 47.87% en relación con las demás fallas.

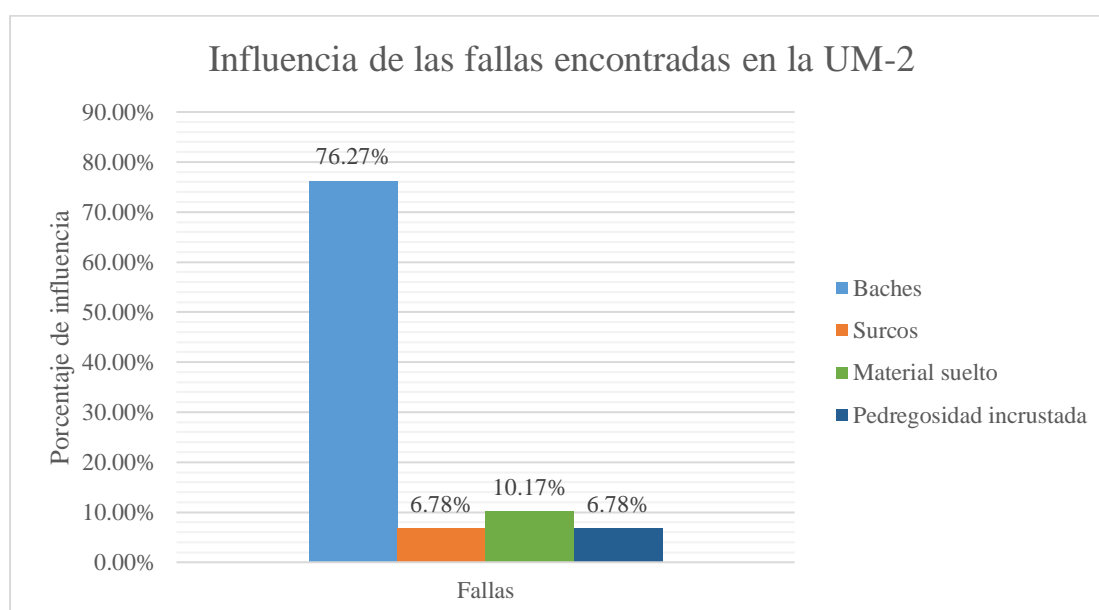
La falla más distintiva encontrada en la UM-2 fueron los baches, con un porcentaje de 76.27% en relación con las demás fallas.

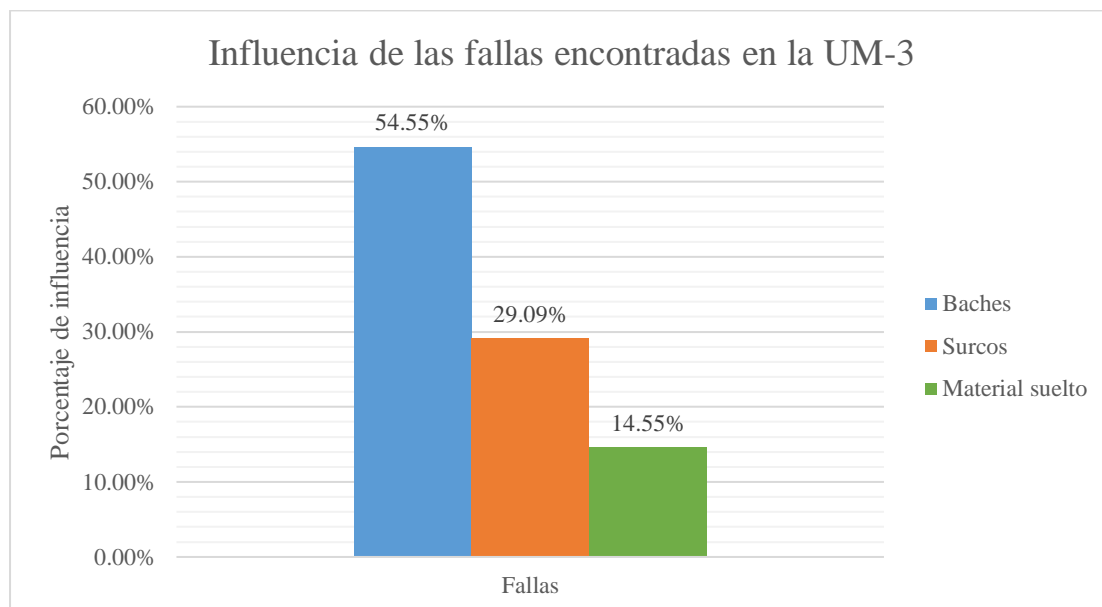
La falla más distintiva encontrada en la UM-3 fueron los baches, con un porcentaje de 54.55% en relación con las demás fallas.

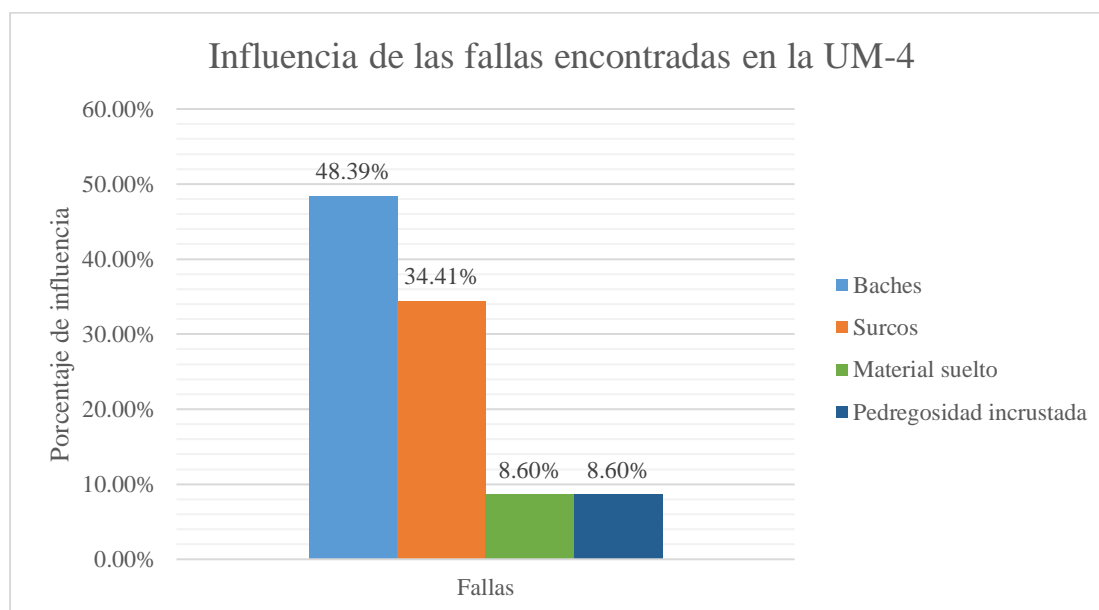
La falla más distintiva encontrada en la UM-4 fueron los baches, con un porcentaje de 48.39% en relación con las demás fallas.

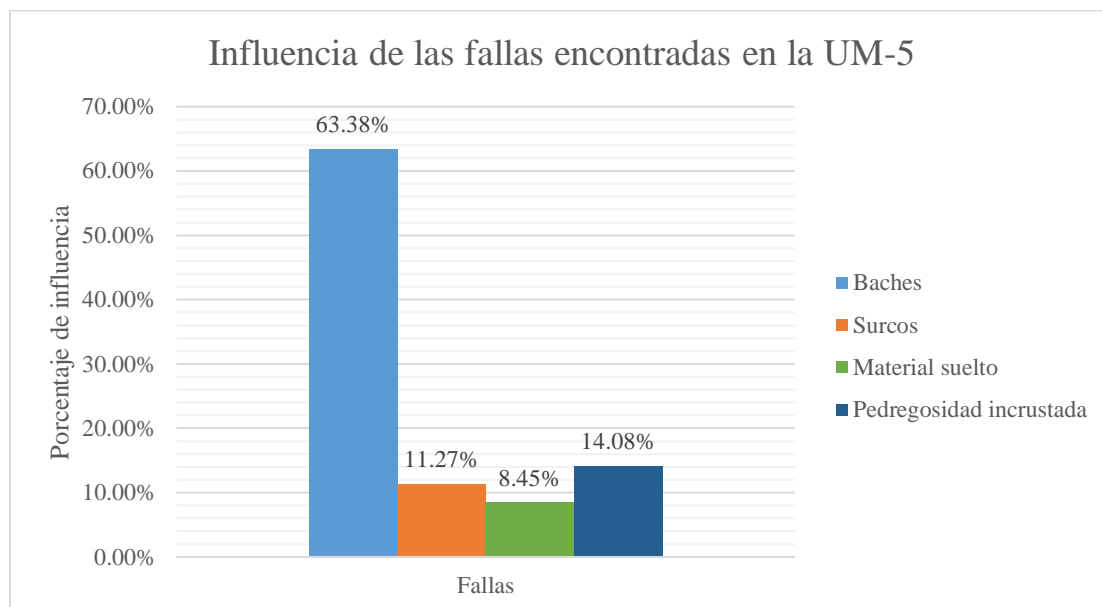
La falla más distintiva encontrada en la UM-5 fueron los baches, con un porcentaje de 63.38% en relación con las demás fallas.

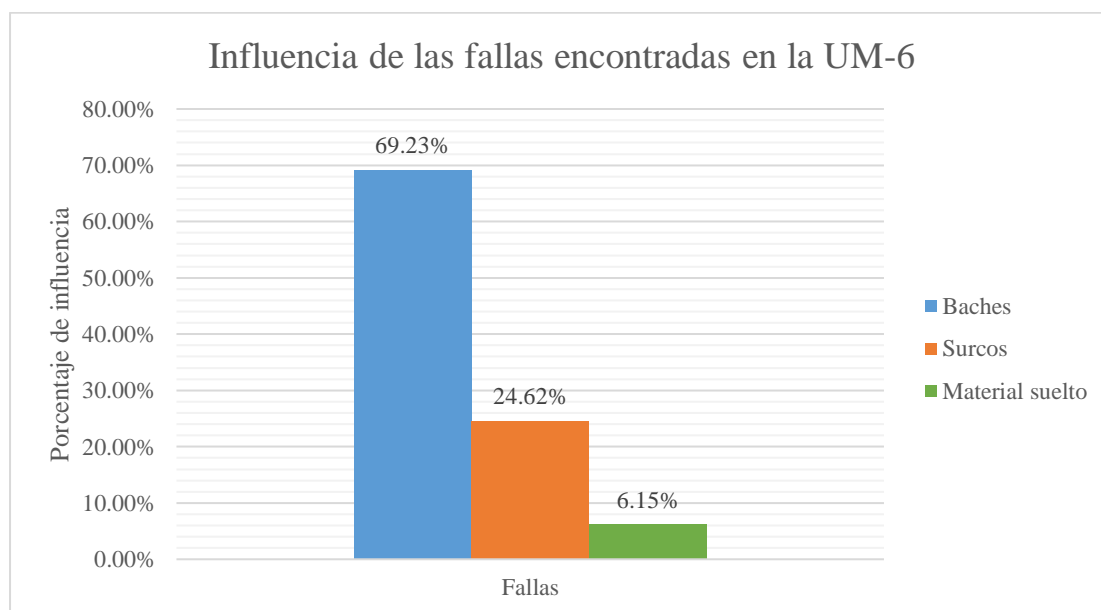
La falla más distintiva encontrada en la UM-6 fueron los baches, con un porcentaje de 69.23% en relación con las demás fallas.

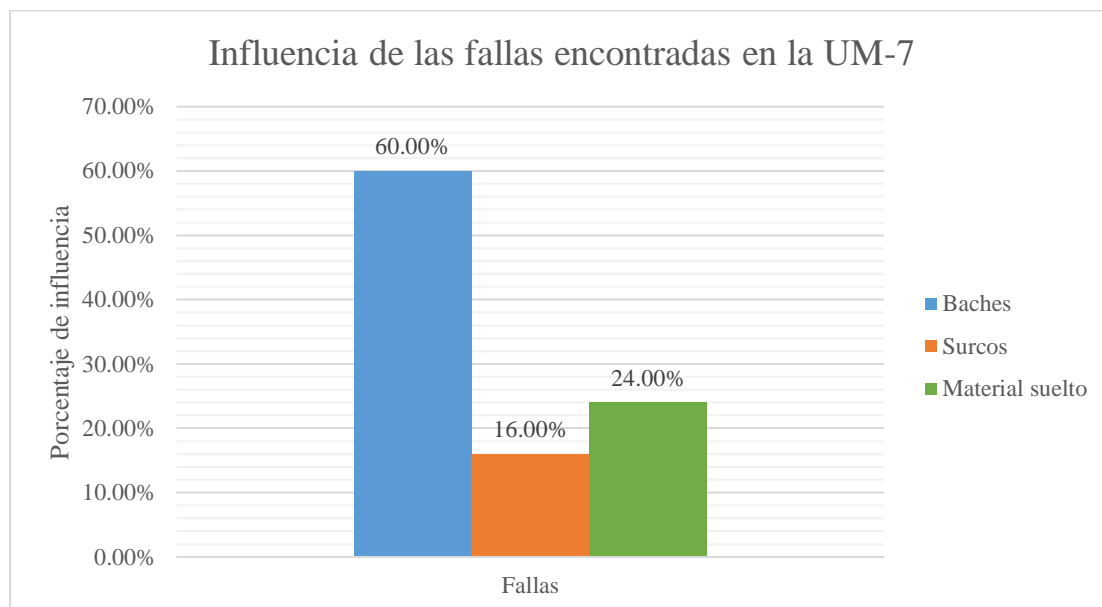
La falla más distintiva encontrada en la UM-7 fueron los baches, con un porcentaje de 60.00% en relación con las demás fallas.

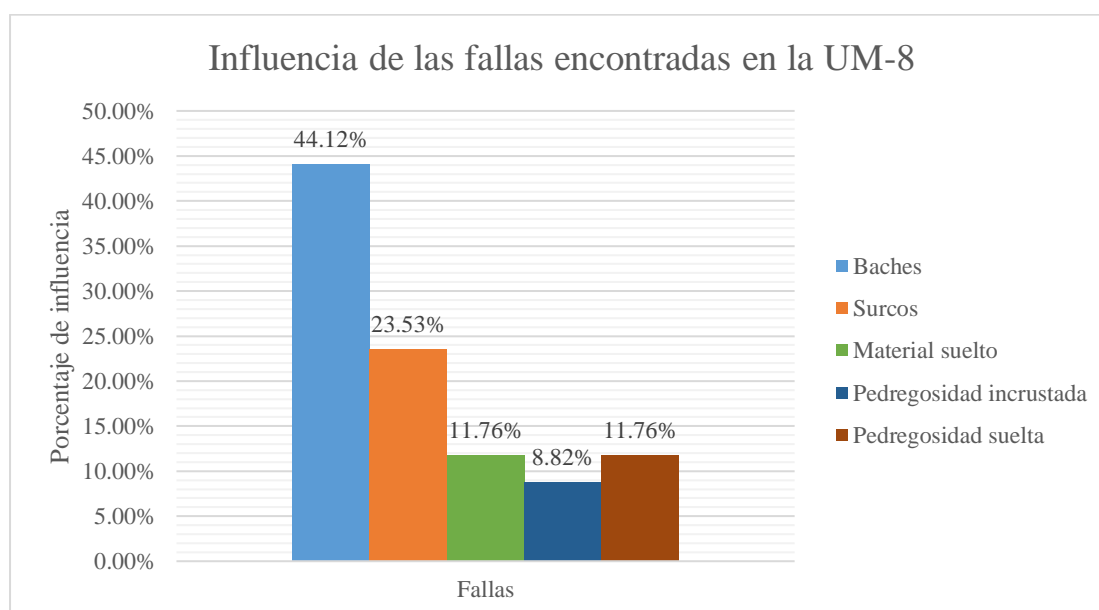
La falla más distintiva encontrada en la UM-8 fueron los baches, con un porcentaje de 44.12% en relación con las demás fallas.

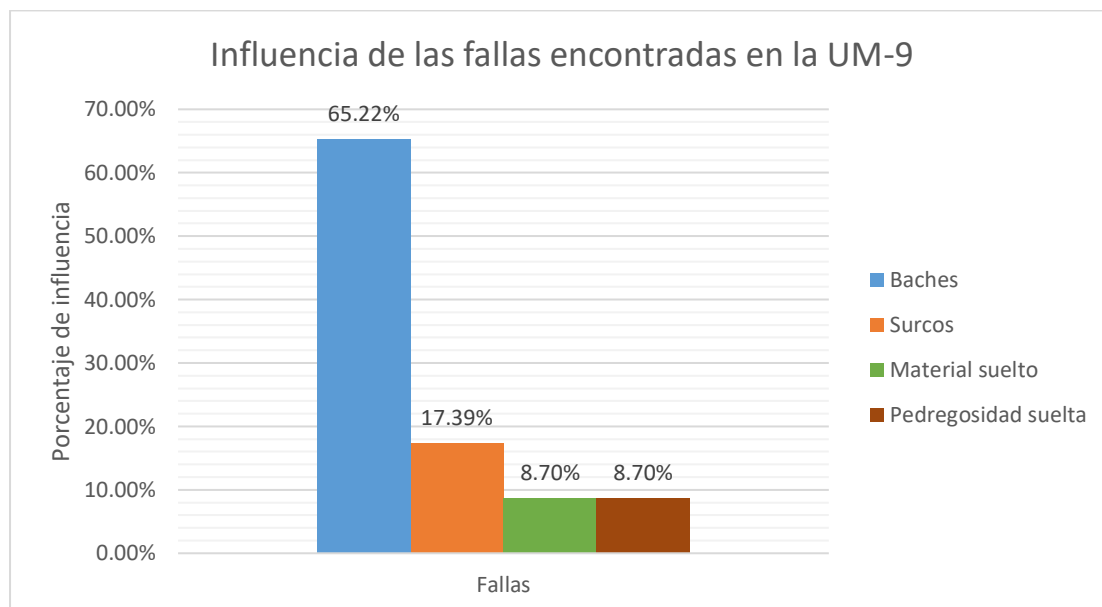
La falla más distintiva encontrada en la UM-9 fueron los baches, con un porcentaje de 65.22% en relación con las demás fallas.

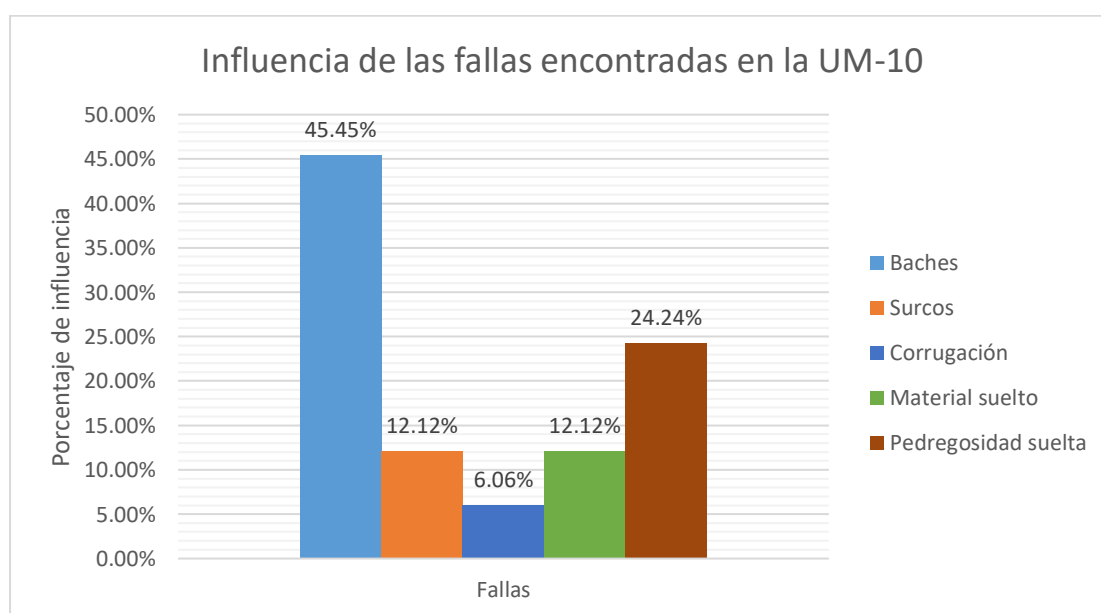
La falla más distintiva encontrada en la UM-10 fueron los baches, con un porcentaje de 45.45% en relación con las demás fallas.

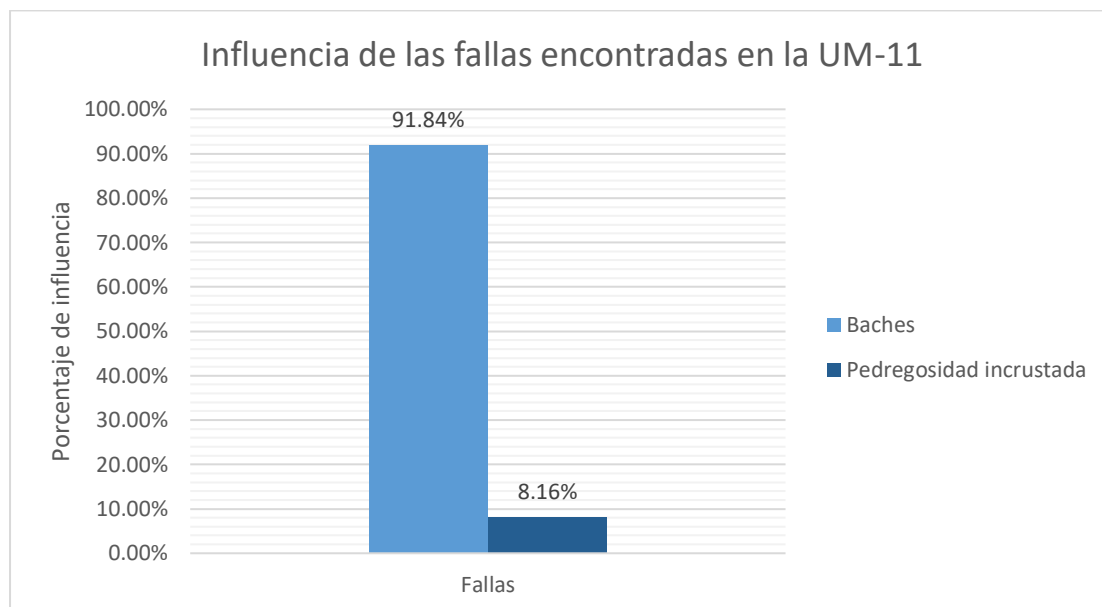
La falla más distintiva encontrada en la UM-11 fueron los baches, con un porcentaje de 91.84% en relación con las demás fallas.

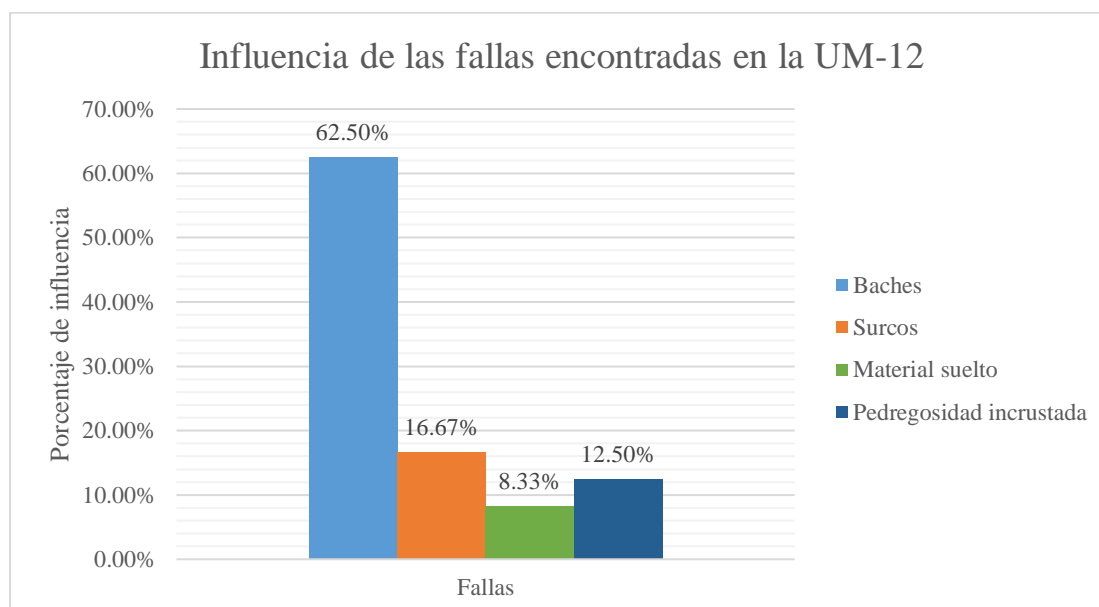
La falla más distintiva encontrada en la UM-12 fueron los baches, con un porcentaje de 62.50% en relación con las demás fallas.

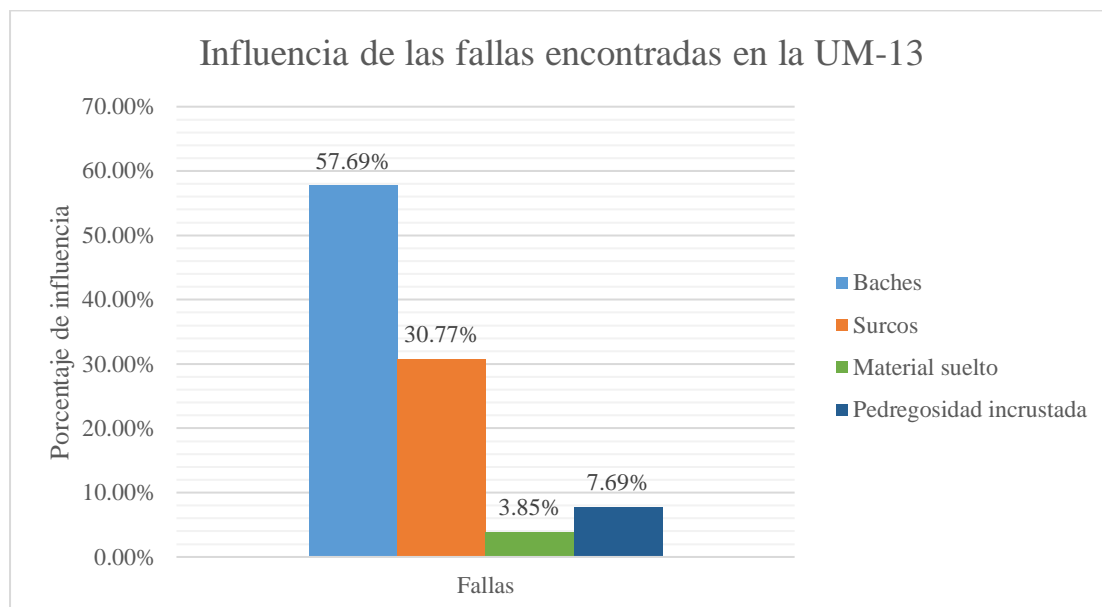
La falla más distintiva encontrada en la UM-13 fueron los baches, con un porcentaje de 57.69% en relación con las demás fallas.

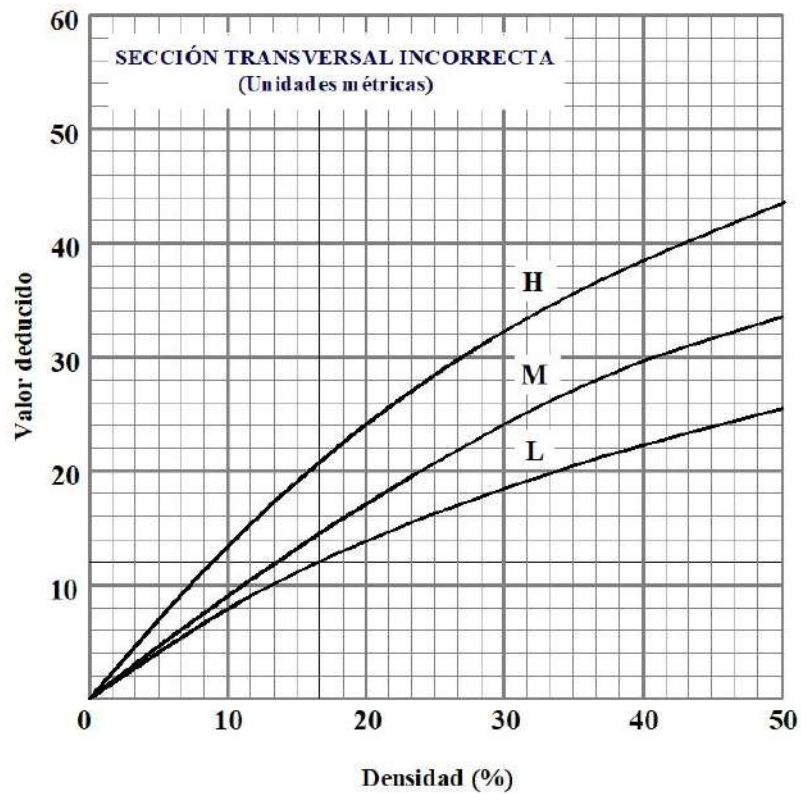
(81) Sección transversal incorrecta
