UNIVERSIDAD NACIONAL DE CAJAMARCA
FACULTAD DE INGENIERÍA
ESCUELA ACADÉMICO PROFESIONAL DE INGENIERÍA CIVIL

TESIS

**“ESTUDIO PATOLÓGICO DEL EDIFICIO DE LA UNIVERSIDAD NACIONAL DE
CAJAMARCA - SEDE CAJABAMBA”**

2024

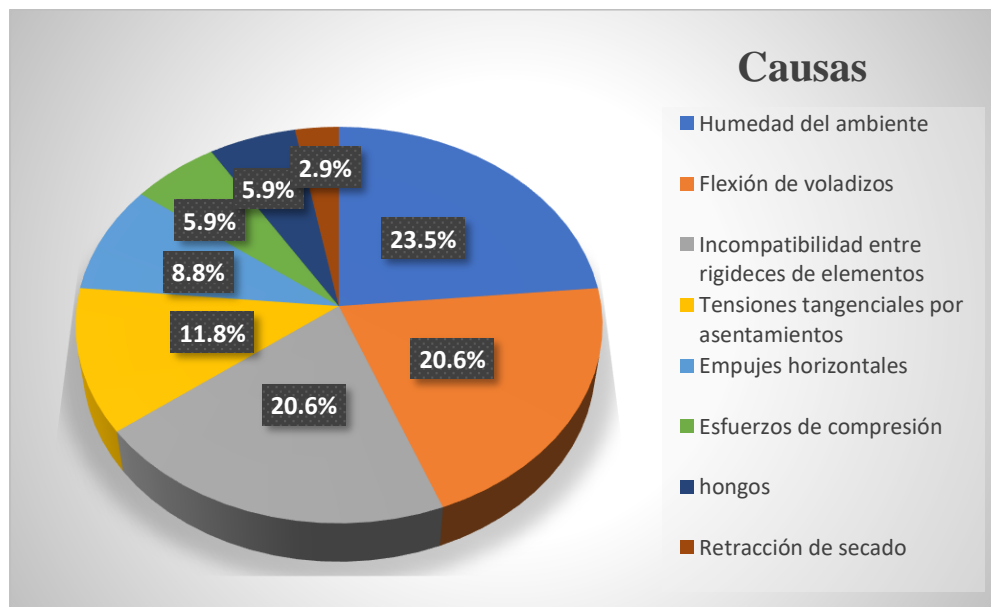
Figura 9 Incidencia de causas de las patologías encontradas

Dentro de las grietas, el tipo de patología más numeroso detectado, dos factores sobresalen como causantes de daño significativo a la integridad estructural: las tensiones tangenciales entre viga y muro debido a asentamientos diferenciales, y la flexión de voladizos. Estas tensiones tangenciales entre la viga y el muro, generadas por los asentamientos diferenciales, se observan específicamente en los baños del primer y tercer nivel, generando grietas con un ancho promedio de 1 mm y 2 mm, respectivamente. En el primer nivel, estas

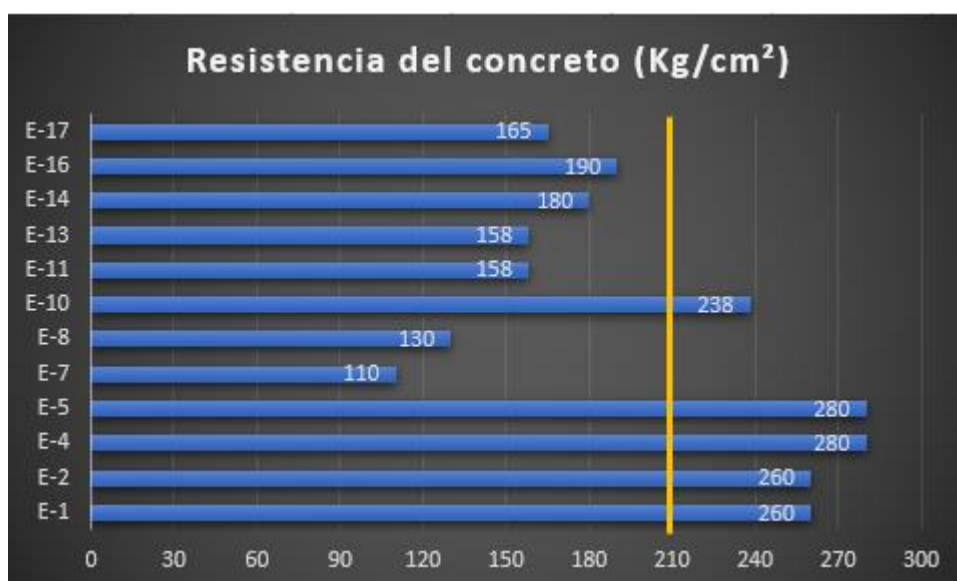
Figura 10 Resistencia del concreto en columnas respecto a 210 kg/cm²

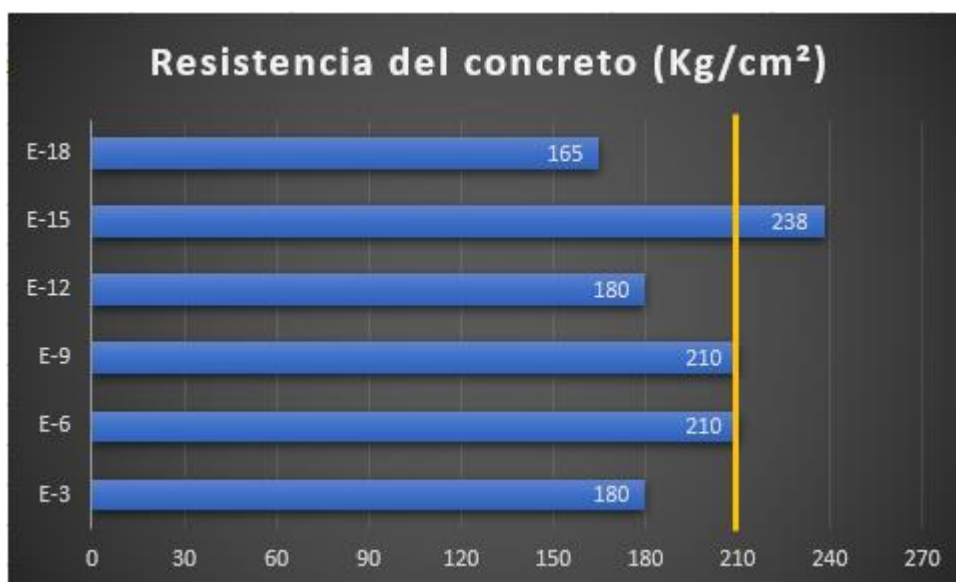
Figura 11 Resistencia del concreto en vigas respecto a 210 kg/cm²

Es sabido que este ensayo cuenta con una precisión de $\pm 25\%$, por lo que al comparar los resultados con el 75% de la resistencia asumida, encontramos mejores resultados tanto en columnas como en vigas. En cuanto a las columnas, el 83.33% de los elementos ensayados alcanzan o superan este valor, representando el 100% de los elementos del primer y tercer nivel, y el 50% de los elementos del segundo nivel. Por otro lado, en el caso de las vigas, el 100% de los elementos ensayados igualan o superan el valor asumido.

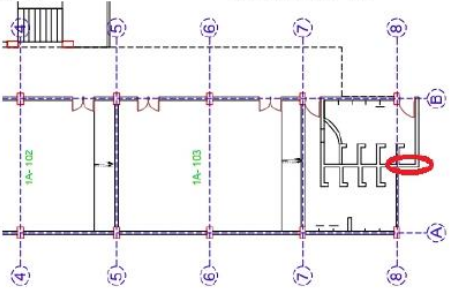
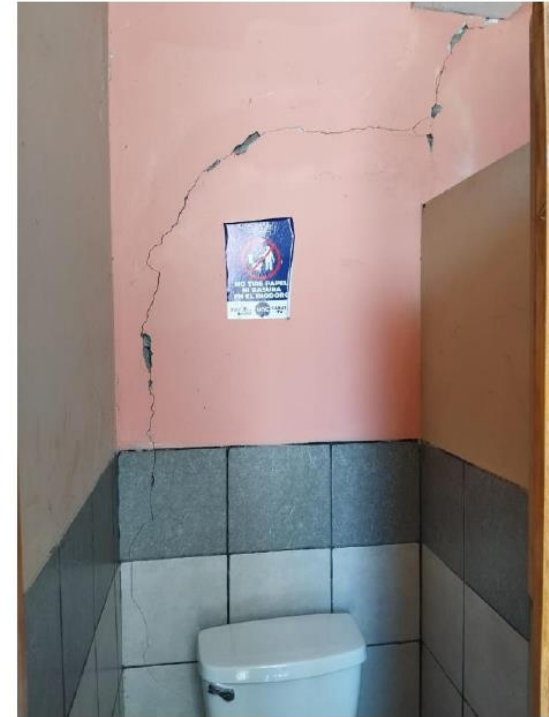
UBICACIÓN PLANO: Elemento: Muro Eje: 8-8 a 7-7 Nivel: Primero Tramo: A'-A'

PARAMETROS DE AFECTACIÓN	Seguridad	X	DESCRIPCION Y OBSERVACIONES:
	Funcionalidad	X	
GRADO DE LESIÓN	Aspecto	X	Tipo de lesión: Grieta Descripción: Grieta desde viga hasta parte inferior del muro Dimensiones: Ancho promedio: 2 mm Ancho máximo: 26 mm Largo: 2.50 m Observaciones: Grieta que en la parte inferior rompe la cerámica.
	Leve		
	Moderado		
TIPO DE PATOLOGIA	Severo	X	
	Mecánica	X	
	Física		
	Química		
	Org. Biológico		
		CODIGO DE FOTOGRAFÍA:	F1A-01

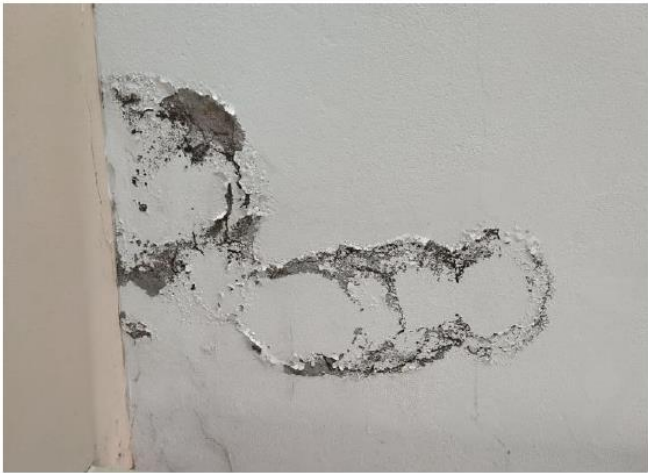
PARAMETROS DE AFECTACIÓN	Seguridad		DESCRIPCION Y OBSERVACIONES: Tipo de lesión: Eflorescencia Descripción: Eflorescencias múltiples en toda la losa Dimensiones: Ancho promedio: 30 cm Observaciones: Múltiples eflorescencias en toda la losa posiblemente por humedad.
	Funcionalidad		
	Aspecto	X	
GRADO DE LESIÓN	Leve	X	
	Moderado		
	Severo		
TIPO DE PATOLOGIA	Mecánica		
	Física		
	Química	X	
	Org. Biológico		
		CODIGO DE FOTOGRAFÍA:	F1A-02

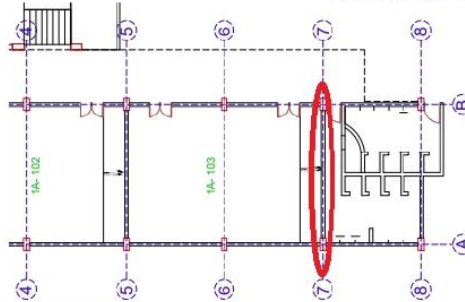
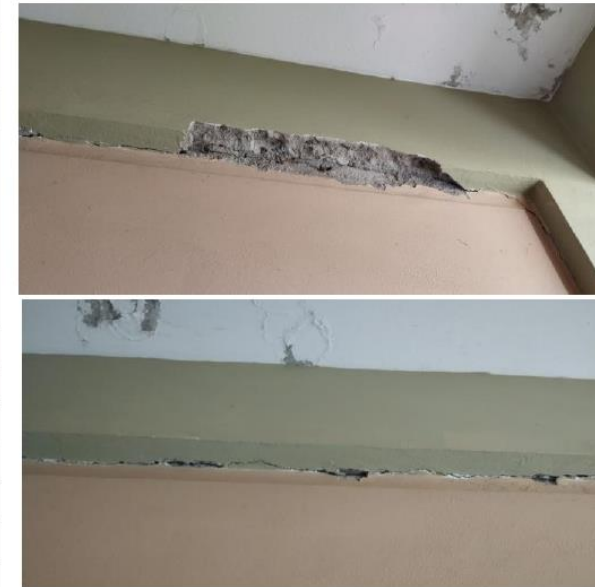
Nivel: Primero
Tramo: A- B

PARAMETROS DE AFECTACIÓN	Seguridad	X	DESCRIPCION Y OBSERVACIONES:
	Funcionalidad	X	
	Aspecto	X	
GRADO DE LESIÓN	Leve		Tipo de lesión: Grieta y desprendimiento Descripción: Grieta en junta y desprendimiento en viga de 4cm x 5cm y 50cm llegando a daño estructural Dimensiones: Ancho promedio: 1 mm Ancho máximo: 2 mm Largo: 1.80 m Observaciones: Grieta que pasa hasta la otra cara del muro.
	Moderado		
	Severo	X	
TIPO DE PATOLOGIA	Mecánica	X	
	Física		
	Química		
	Org. Biológico

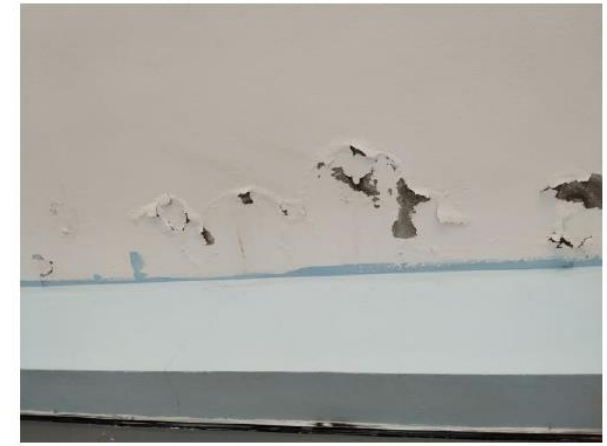
PARAMETROS DE AFECTACIÓN	Seguridad		DESCRIPCION Y OBSERVACIONES: Tipo de lesión: Eflorescencia Descripción: Eflorescencias múltiples en toda la losa Dimensiones: Ancho promedio: 20 cm Observaciones: Múltiples eflorescencias en la losa posiblemente por humedad.
	Funcionalidad		
	Aspecto	X	
GRADO DE LESIÓN	Leve	X	
	Moderado		
	Severo		
TIPO DE PATOLOGIA	Mecánica		
	Física		
	Química	X	
	Org. Biológico		
		CODIGO DE FOTOGRAFÍA:	F1A-04

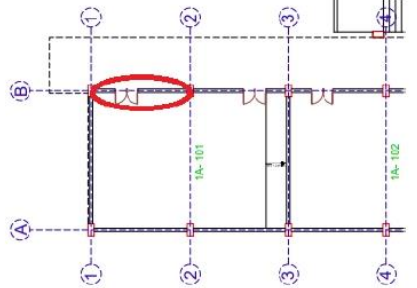
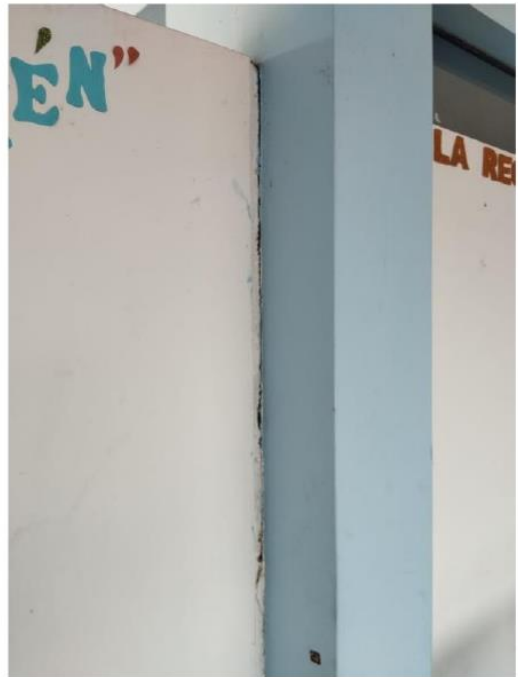
UBICACIÓN PLANO: Elemento: Muro Nivel: Primero Eje: B-B Tramo: 1-1 a 2-2

PARAMETROS DE AFECTACIÓN	Seguridad		DESCRIPCION Y OBSERVACIONES: Tipo de lesión: Grieta Descripción: Grieta en junta entre muro y columna. Dimensiones: Ancho promedio: 2 mm Ancho máximo: 5 mm Largo: 1.20 m Observaciones: Grieta en junta que pasa hasta la otra cara del muro.
	Funcionalidad	X	
	Aspecto	X	
GRADO DE LESIÓN	Leve		
	Moderado	X	
	Severo		
TIPO DE PATOLOGIA	Mecánica	X	
	Física		
	Química		
	Org. Biológico

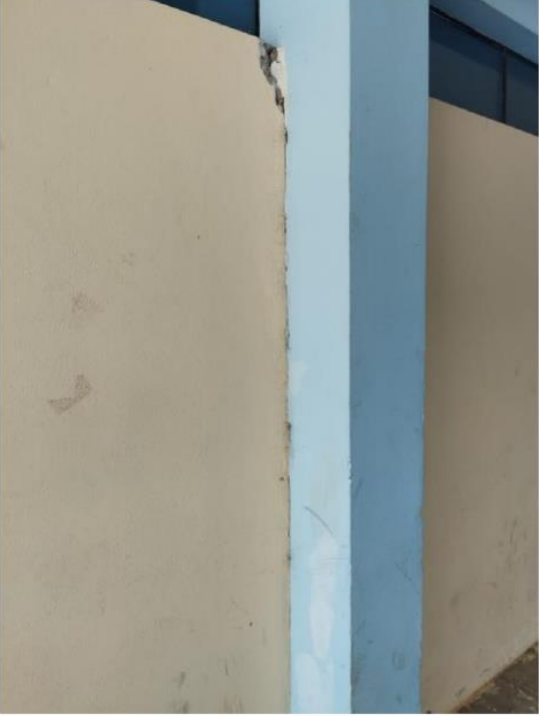
UBICACIÓN PLANO: Elemento: Muro Eje: C-C Nivel: Primero Tramo: 1-1 a 2-2

PARAMETROS DE AFECTACIÓN	Seguridad		DESCRIPCION Y OBSERVACIONES:	
	Funcionalidad			
GRADO DE LESIÓN	Aspecto	X	Tipo de lesión: Grieta y desprendimiento Descripción: Grieta en junta y desprendimiento de 8 cm x 18 cm. Dimensiones: Ancho promedio: 1 mm Ancho máximo: 1.5 mm Largo: 1.30 m Observaciones: Grieta en junta y desprendimiento en la parte superior del muro.	
	Leve	X		
	Moderado			
TIPO DE PATOLOGIA	Severo			
	Mecánica	X		
	Física			
	Química			
	Org. Biológico			
		CODIGO DE FOTOGRAFÍA:	F1B-01

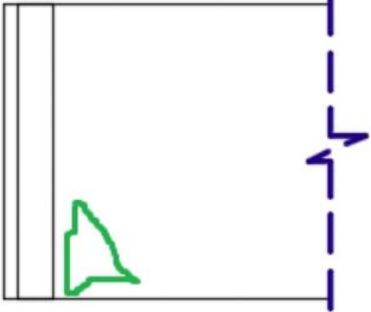
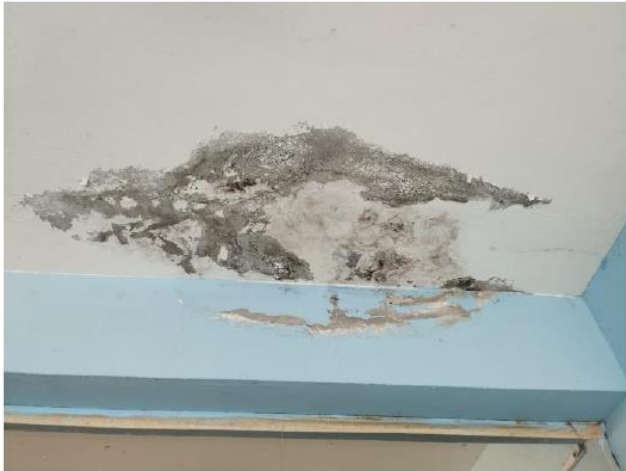
UBICACIÓN PLANO: Elemento: Losa Nivel: Primero Eje: 6-6 a 5-5 Tramo: C-C a D-D

PARAMETROS DE AFECTACIÓN	Seguridad		DESCRIPCION Y OBSERVACIONES: Tipo de lesión: Eflorescencia Descripción: Eflorescencias en la losa y parte de viga Dimensiones: Ancho promedio: 30 cm Observaciones: Eflorescencia en la losa posiblemente por humedad.
	Funcionalidad		
GRADO DE LESIÓN	Aspecto	X	
	Leve	X	
	Moderado		
TIPO DE PATOLOGIA	Severo		
	Mecánica		
	Física		
	Química	X	
	Org. Biológico

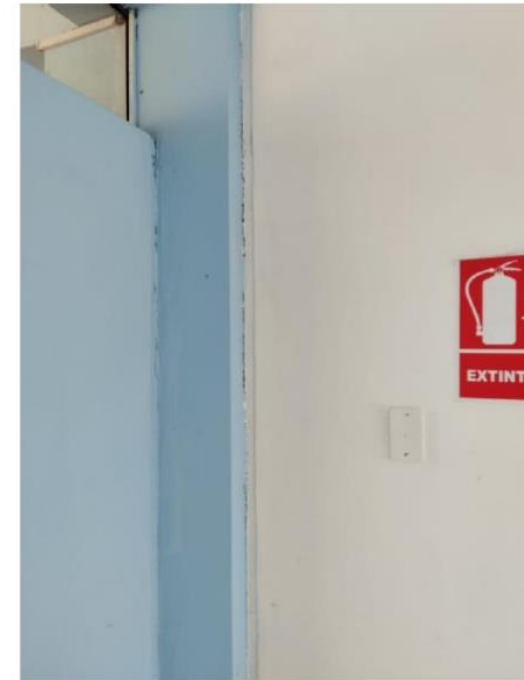
PARAMETROS DE AFECTACIÓN	Seguridad		DESCRIPCION Y OBSERVACIONES:
	Funcionalidad		
GRADO DE LESIÓN	Aspecto	X	Tipo de lesión: Fisura Descripción: Fisura en junta Dimensiones: Ancho promedio: 0.5 mm Ancho máximo: 1 mm Largo: 1.70 m Observaciones: Fisura en junta entre muro y columna.
	Leve	X	
	Moderado		
TIPO DE PATOLOGIA	Severo		
	Mecánica	X	
	Física		
	Química		
	Org. Biológico		
		CODIGO DE FOTOGRAFÍA:	F1B-03

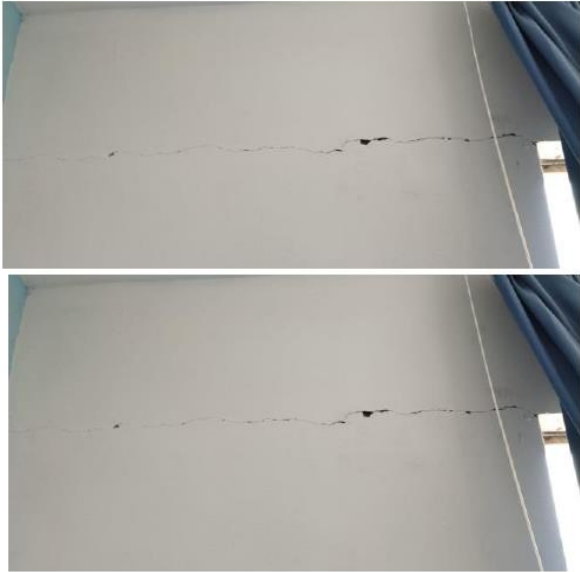
PARAMETROS DE AFECTACIÓN	Seguridad		DESCRIPCION Y OBSERVACIONES: Tipo de lesión: Fisura Descripción: Fisuras que inician en vigas y siguen a través del muro horizontalmente hasta las ventanas. Dimensiones: Ancho promedio: 0.5 mm Ancho máximo: 1 mm Largo: 1.10 m Observaciones: Múltiples fisuras horizontales en muro.
	Funcionalidad	X	
GRADO DE LESIÓN	Aspecto	X	
	Leve		
	Moderado	X	
TIPO DE PATOLOGIA	Severo		
	Mecánica	X	
	Física		
	Química		
	Org. Biológico

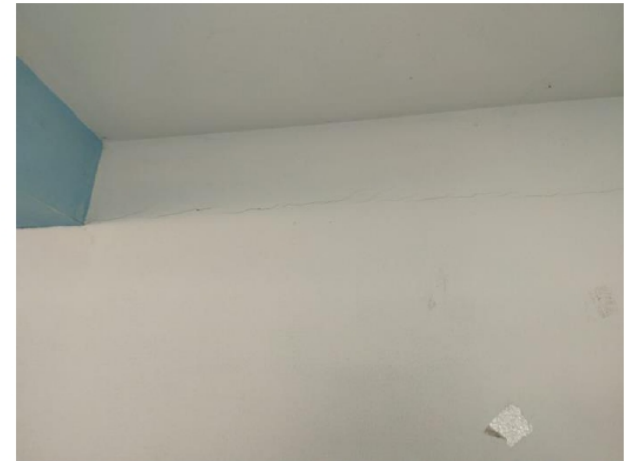
PARAMETROS DE AFECTACIÓN	Seguridad		DESCRIPCION Y OBSERVACIONES: Tipo de lesión: Fisura Descripción: Fisura que inicia en viga y sigue través del muro horizontalmente. Dimensiones: Ancho promedio: 0.2 mm Ancho máximo: 0.5 mm Largo: 1.10 m Observaciones: Fisura horizontal en muro.
	Funcionalidad		
GRADO DE LESIÓN	Aspecto	X	
	Leve	X	
	Moderado		
TIPO DE PATOLOGIA	Severo		
	Mecánica	X	
	Física		
	Química		
	Org. Biológico		
		CODIGO DE FOTOGRAFÍA:	F2B-02

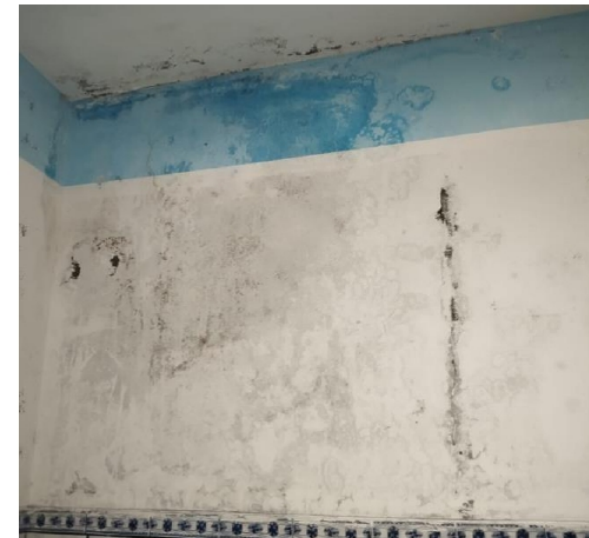
PARAMETROS DE AFECTACIÓN	Seguridad		DESCRIPCION Y OBSERVACIONES: Tipo de lesión: Eflorescencia y mancha Descripción: Eflorescencias y colores extraños. Dimensiones: Ancho promedio: 80 cm Largo: 1.10 m Observaciones: No presenta exudación o polvo.
	Funcionalidad	X	
	Aspecto	X	
GRADO DE LESIÓN	Leve		
	Moderado	X	
	Severo		
TIPO DE PATOLOGIA	Mecánica		
	Física		
	Química	X	
	Org. Biológico	X	
		CODIGO DE FOTOGRAFÍA:	F2A-01

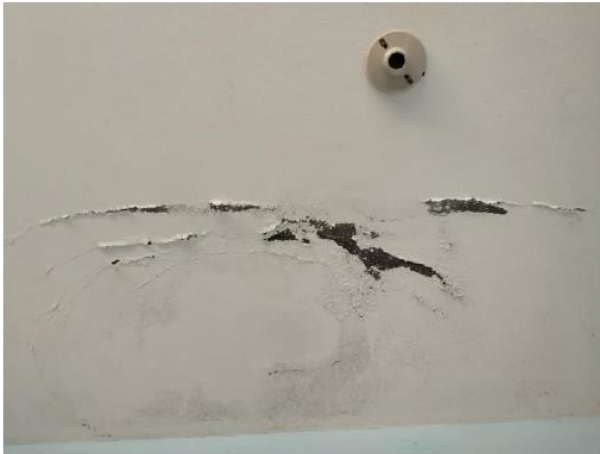
PARAMETROS DE AFECTACIÓN	Seguridad		DESCRIPCION Y OBSERVACIONES: Tipo de lesión: Eflorescencia Descripción: Eflorescencias en la losa Dimensiones: Ancho promedio: 5 cm Observaciones: Eflorescencias en la losa posiblemente por humedad de niveles superiores.
	Funcionalidad		
Aspecto	X		
GRADO DE LESIÓN	Leve	X	
	Moderado		
	Severo		
TIPO DE PATOLOGIA	Mecánica		
	Física		
	Química	X	
	Org. Biológico

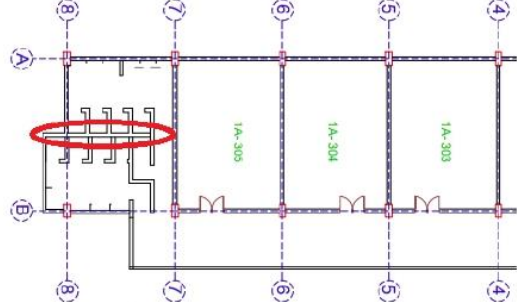
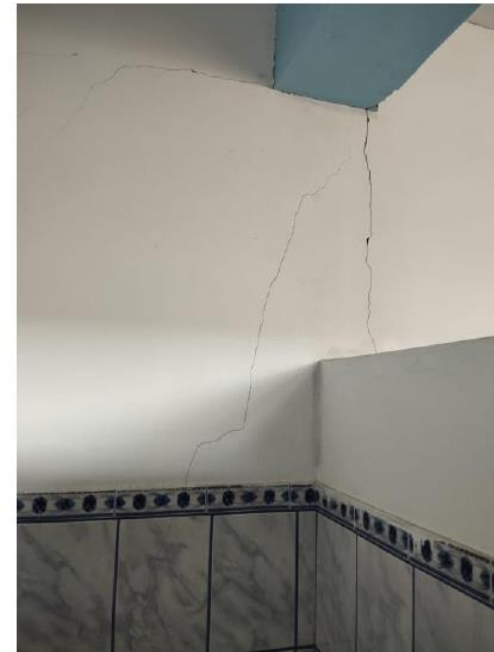
UBICACIÓN PLANO: Elemento: Muro Eje: 8-8 Nivel: Tercero Tramo: A-A a B-B

PARAMETROS DE AFECTACIÓN	Seguridad	X	DESCRIPCION Y OBSERVACIONES: Tipo de lesión: Grieta Descripción: Grieta múltiples que parten desde la viga hasta parte inferior del muro Dimensiones: Ancho promedio: 1 mm Ancho máximo: 7 mm Largo: 1.30 m Observaciones: Grieta múltiples rompiendo la cerámica y desprendimiento de parte del tarrajeo de la viga.
	Funcionalidad	X	
	Aspecto	X	
GRADO DE LESIÓN	Leve		
	Moderado		
	Severo	X	
TIPO DE PATOLOGIA	Mecánica	X	
	Física		
	Química		
	Org. Biológico

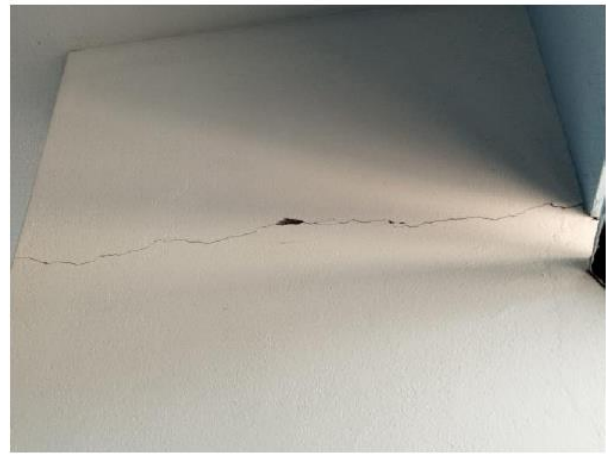
UBICACIÓN PLANO: Elemento: Muro Eje: 8'-8' Nivel: Tercero Tramo: A-A a B-B

PARAMETROS DE AFECTACIÓN	Seguridad		DESCRIPCION Y OBSERVACIONES: Tipo de lesión: Fisura Descripción: Fisura que inicia en viga y sigue través del muro horizontalmente. Dimensiones: Ancho promedio: 0.4 mm Ancho máximo: 1 mm Largo: 0.55 m Observaciones: Fisuras horizontal a través del muro	
	Funcionalidad			
GRADO DE LESIÓN	Aspecto	X		
	Leve	X		
	Moderado			
TIPO DE PATOLOGIA	Severo			
	Mecánica	X		
	Física			
	Química			
	Org. Biológico			
		CODIGO DE FOTOGRAFÍA:	F3A-02

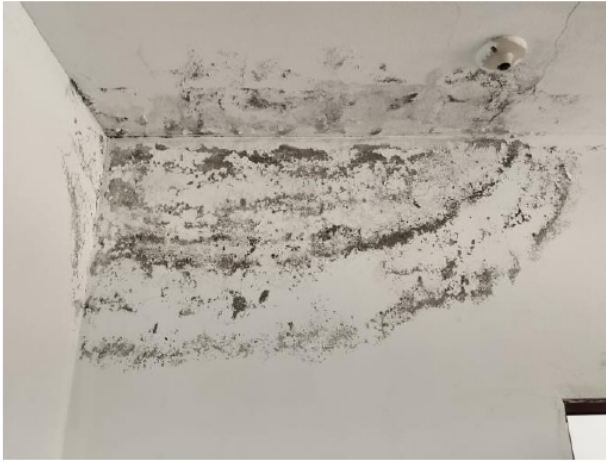
PARAMETROS DE AFECTACIÓN	Seguridad		DESCRIPCION Y OBSERVACIONES: Tipo de lesión: Eflorescencia Descripción: Eflorescencia en muro Dimensiones: Ancho promedio: 60 cm Observaciones: Eflorescencia en muro posiblemente por humedad.
	Funcionalidad		
GRADO DE LESIÓN	Aspecto	X	
	Leve	X	
	Moderado		
TIPO DE PATOLOGIA	Severo		
	Mecánica		
	Física		
	Química	X	
	Org. Biológico

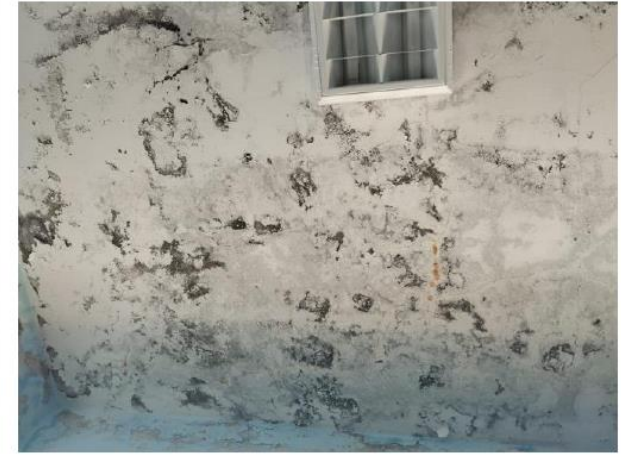
PARAMETROS DE AFECTACIÓN	Seguridad		DESCRIPCION Y OBSERVACIONES: Tipo de lesión: Eflorescencia y manchas Descripción: Eflorescencia y colores extraños. Dimensiones: Ancho promedio: 1.30 m Largo: 1.50 m Observaciones: No presenta exudación.
	Funcionalidad	X	
GRADO DE LESIÓN	Aspecto	X	
	Leve		
	Moderado	X	
TIPO DE PATOLOGIA	Severo		
	Mecánica		
	Física		
	Química	X	
	Org. Biológico	X	
		CODIGO DE FOTOGRAFÍA:	F3A-04

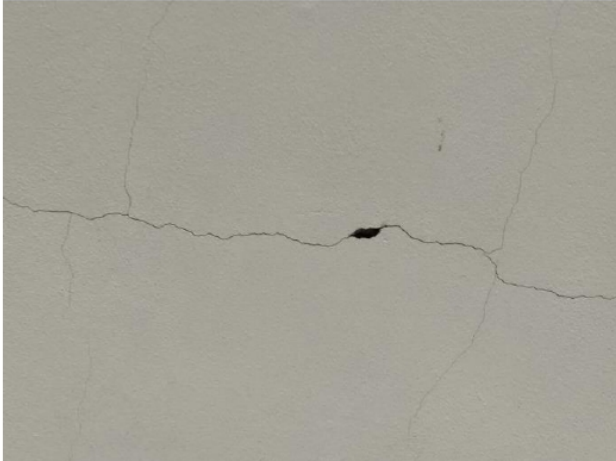
PARAMETROS DE AFECTACIÓN	Seguridad		DESCRIPCION Y OBSERVACIONES: Tipo de lesión: Fisura Descripción: Fisura y fisuras menores de 0.2mm. Dimensiones: Ancho promedio: 0.5 mm Ancho máximo: 3 cm Largo: 3.10 m Observaciones: Fisuras múltiples en losa
	Funcionalidad	X	
GRADO DE LESIÓN	Aspecto	X	
	Leve		
	Moderado	X	
TIPO DE PATOLOGIA	Severo		
	Mecánica		
	Física	X	
	Química		
	Org. Biológico		
		CODIGO DE FOTOGRAFÍA:	F3A-05

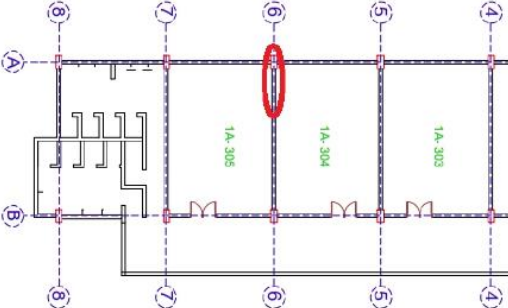
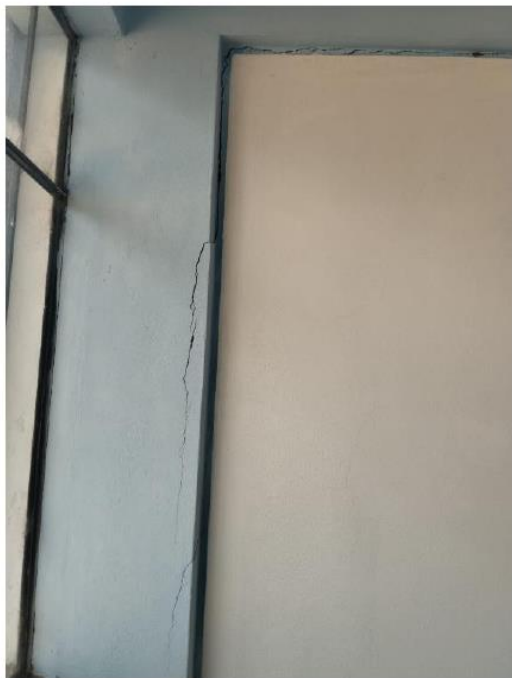
UBICACIÓN PLANO: Elemento: Columna Nivel: Tercero Eje: 6-6 Tramo: A-A a B-B

PARAMETROS DE AFECTACIÓN	Seguridad		DESCRIPCION Y OBSERVACIONES:
	Funcionalidad	X	
GRADO DE LESIÓN	Aspecto	X	Tipo de lesión: Grieta
	Leve		Descripción: Grieta que inicia en junta con muro y sigue hasta la parte inferior de la columna
	Moderado	X	Dimensiones: Ancho promedio: 2 mm Ancho máximo: 5 mm Largo: 1.10 m
TIPO DE PATOLOGIA	Severo		Observaciones: Grieta en junta y parte de tarrajeo de la columna
	Mecánica	X	
	Física		
	Química		
	Org. Biológico		
		CODIGO DE FOTOGRAFÍA:	F3A-06

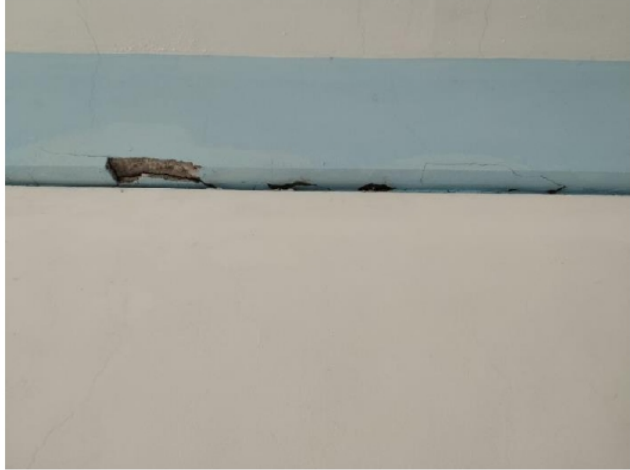
UBICACIÓN PLANO: Elemento: Viga Eje: 4-4 Nivel: Tercero Tramo: A-A a B-B

PARAMETROS DE AFECTACIÓN	Seguridad		DESCRIPCION Y OBSERVACIONES: Tipo de lesión: Desprendimiento Descripción: Desprendimiento y fisuras horizontales menores que inicia en junta con muro con ancho de 0.2 mm Dimensiones: Ancho: 5 cm Largo: 15 cm Observaciones: Desprendimiento de tarrajeo en viga y fisuras en viga y junta.	
	Funcionalidad	X		
GRADO DE LESIÓN	Aspecto	X		
	Leve			
	Moderado	X		
TIPO DE PATOLOGIA	Severo			
	Mecánica	X		
	Física			
	Química			
	Org. Biológico			
		CODIGO DE FOTOGRAFÍA:	F3A-07

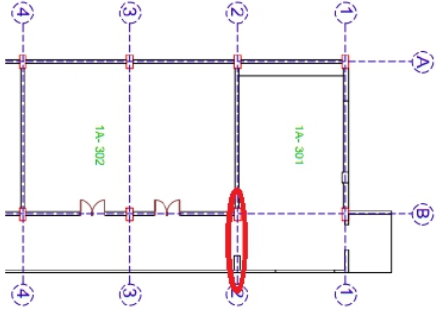
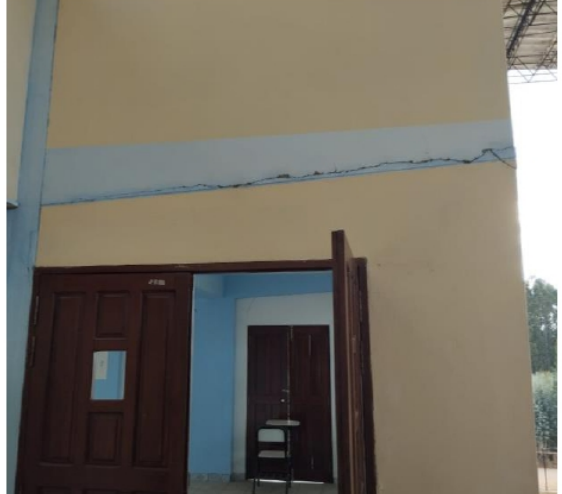
UBICACIÓN PLANO: Elemento: Viga Eje: 2-2 Nivel: Tercero Tramo: B'-B' a B-B

PARAMETROS DE AFECTACIÓN	Seguridad	X	DESCRIPCION Y OBSERVACIONES: Tipo de lesión: Grieta Descripción: Grieta en viga paralelo a la junta. Dimensiones: Ancho promedio: 3 mm Ancho máximo: 5 mm Largo: 2.30 m Observaciones: Grieta con posible desprendimiento futuro.
	Funcionalidad	X	
	Aspecto	X	
GRADO DE LESIÓN	Leve		
	Moderado		
	Severo	X	
TIPO DE PATOLOGIA	Mecánica	X	
	Física		
	Química		
	Org. Biológico

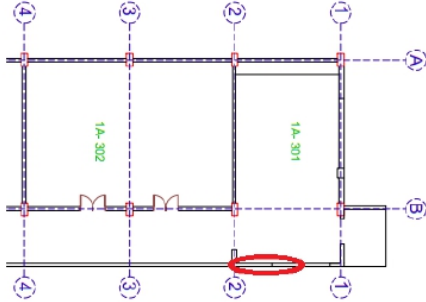
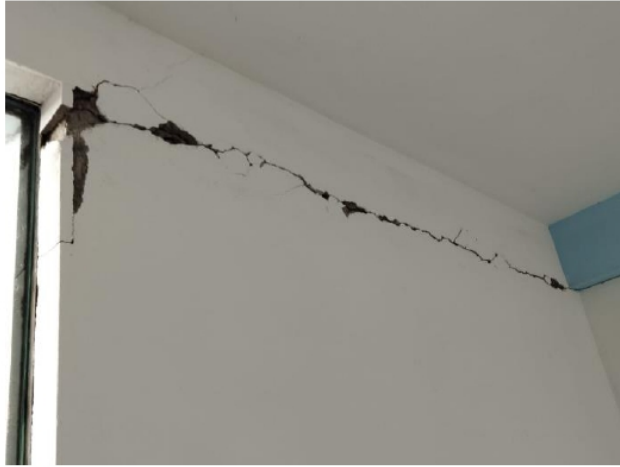
UBICACIÓN PLANO: Elemento: Vigüeta Eje: B'-B' Nivel: Tercero Tramo: 1-1 a 2-2

PARAMETROS DE AFECTACIÓN	Seguridad	X	DESCRIPCION Y OBSERVACIONES: Tipo de lesión: Grieta y desprendimientos Descripción: Grieta que inicia en viga y sigue horizontalmente a través del muro hasta ventana Dimensiones: Ancho promedio: 3 mm Ancho máximo: 5 mm Largo: 1.60 m Observaciones: Grieta que continua a la descrita en la ficha N° 20, la grieta se aprecia en ambos lados del muro además de que presenta desprendimientos de tarrajeo.
	Funcionalidad	X	
	Aspecto	X	
GRADO DE LESIÓN	Leve		
	Moderado		
	Severo	X	
TIPO DE PATOLOGIA	Mecánica	X	
	Física		
	Química		
	Org. Biológico

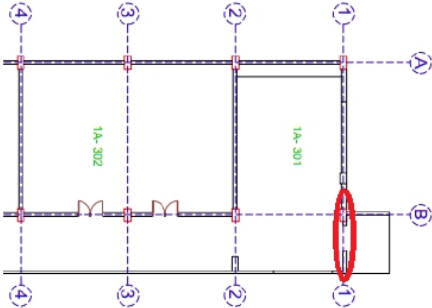
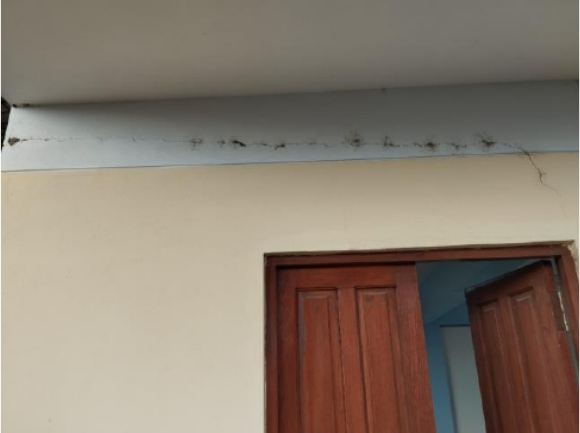
UBICACIÓN PLANO: Elemento: Viga Eje: 1-1 Nivel: Tercero Tramo: B-B a B'-B'

PARAMETROS DE AFECTACIÓN	Seguridad	X	DESCRIPCION Y OBSERVACIONES: Tipo de lesión: Grieta Descripción: Grieta que inicia en viga y sigue horizontalmente hasta la columna en donde va hasta la parte inferior de la columna Dimensiones: Ancho promedio: 1 mm Ancho máximo: 1.4 mm Largo: 2.15 m Observaciones: Grieta en viga y fisura menor en columna.
	Funcionalidad	X	
	Aspecto	X	
GRADO DE LESIÓN	Leve		
	Moderado		
	Severo	X	
TIPO DE PATOLOGIA	Mecánica	X	
	Física		
	Química		
	Org. Biológico

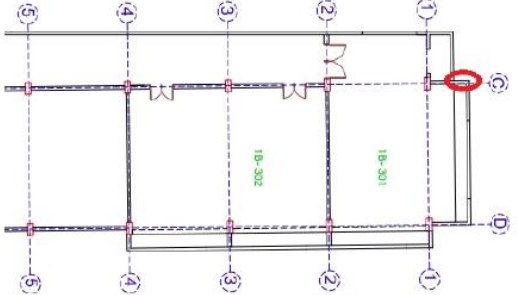
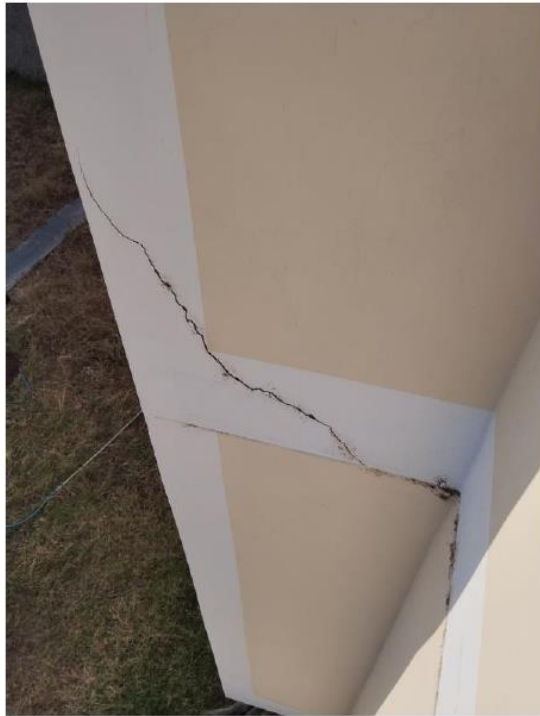
UBICACIÓN PLANO: Elemento: Muro Nivel: Tercero Eje: C-C Tramo: 1'-1' a 1-1

PARAMETROS DE AFECTACIÓN	Seguridad	X	DESCRIPCION Y OBSERVACIONES: Tipo de lesión: Grieta Descripción: Grieta que inicia en muro y sigue en ángulo de 45° aprox. hasta la parte exterior de losa del segundo piso Dimensiones: Ancho promedio: 2 mm Ancho máximo: 3 mm Largo: 1.00 m Observaciones: Grieta en muro y parte exterior de losa.
	Funcionalidad	X	
	Aspecto	X	
GRADO DE LESIÓN	Leve		
	Moderado		
	Severo	X	
TIPO DE PATOLOGIA	Mecánica	X	
	Física		
	Química		
	Org. Biológico

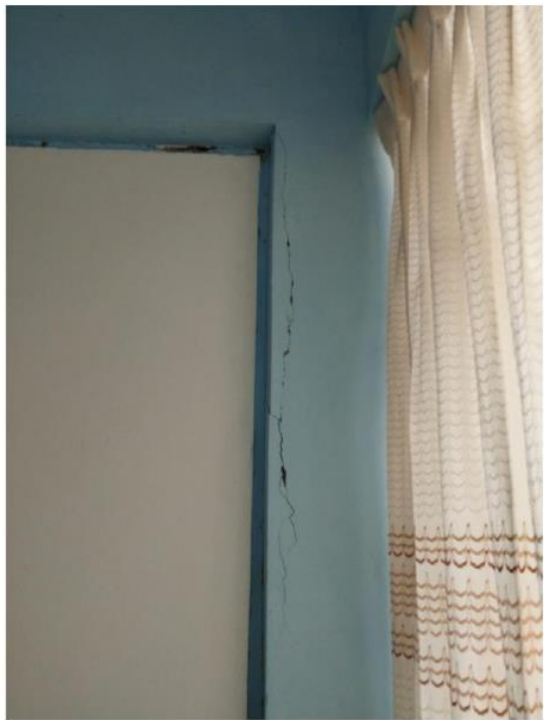
PARAMETROS DE AFECTACIÓN	Seguridad		DESCRIPCION Y OBSERVACIONES:
	Funcionalidad	X	
GRADO DE LESIÓN	Aspecto	X	
	Leve		
	Moderado	X	
TIPO DE PATOLOGIA	Severo		
	Mecánica	X	
	Física		
	Química		
	Org. Biológico		Tipo de lesión: Fisura Descripción: Fisura paralela al filo de la columna que inicia en junta y sigue hasta la parte inferior de la columna Dimensiones: Ancho promedio: 0.5 mm Ancho máximo: 5 mm Largo: 0.80 m Observaciones: Fisura en columna con posible desprendimiento en tarrajeo.
		CODIGO DE FOTOGRAFÍA:	F3B-02

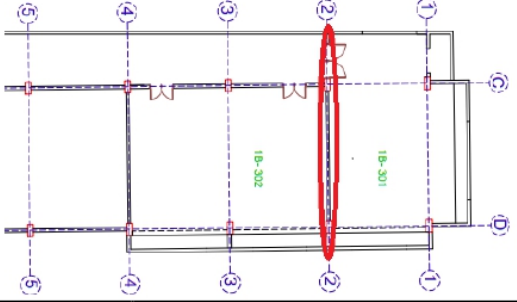
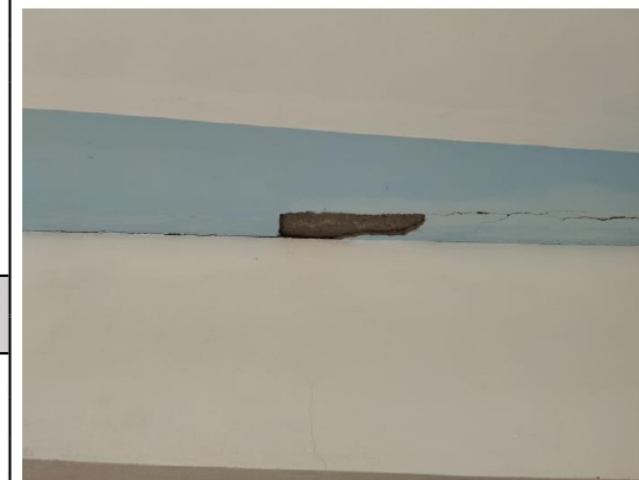
PARAMETROS DE AFECTACIÓN	Seguridad		DESCRIPCION Y OBSERVACIONES:
	Funcionalidad	X	
GRADO DE LESIÓN	Aspecto	X	Tipo de lesión: Grieta y desprendimiento Descripción: Grieta en viga y desprendimiento Dimensiones: Ancho promedio: 1 mm Ancho máximo: 5 mm Largo: 1.10 m Observaciones: Grieta horizontal, fisuras verticales menores a 0.1 mm en viga y desprendimiento de viga
	Leve		
	Moderado	X	
TIPO DE PATOLOGIA	Severo		
	Mecánica	X	
	Física		
	Química		
	Org. Biológico		
		CODIGO DE FOTOGRAFÍA:	F3B-04

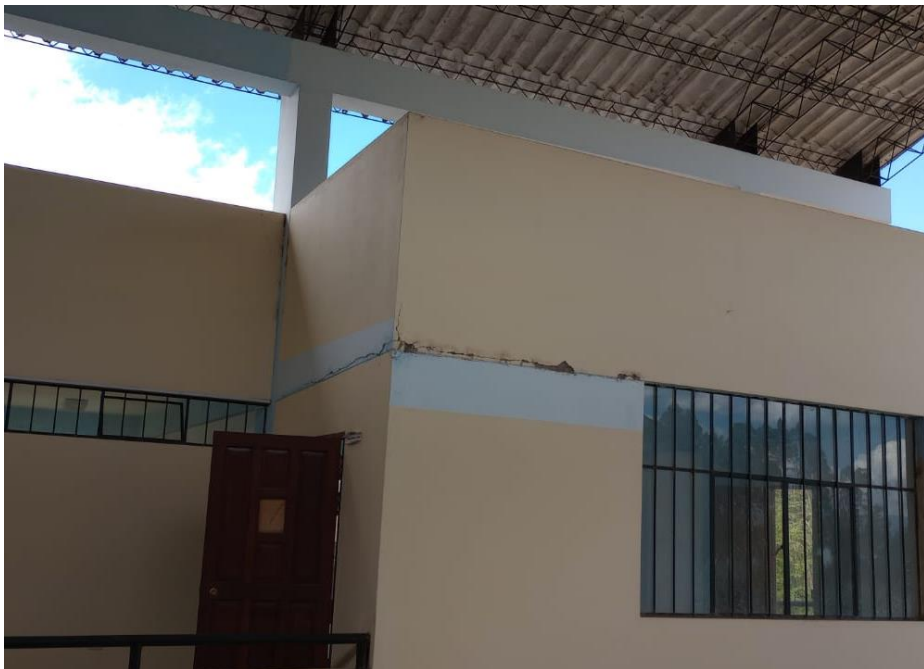
Fotografía N° 6 *Vista de una de las patologías de mayor gravedad*
