UNIVERSIDAD NACIONAL DE CAJAMARCA
FACULTAD DE INGENIERÍA
ESCUELA ACADÉMICO PROFESIONAL DE INGENIERÍA CIVIL

**RIESGO SÍSMICO DE LAS VIVIENDAS DE ALBAÑILERÍA
CONFINADA DEL SECTOR MONTEGRANDE, JAÉN**

**TESIS PARA OPTAR EL TÍTULO PROFESIONAL DE:
INGENIERO CIVIL**

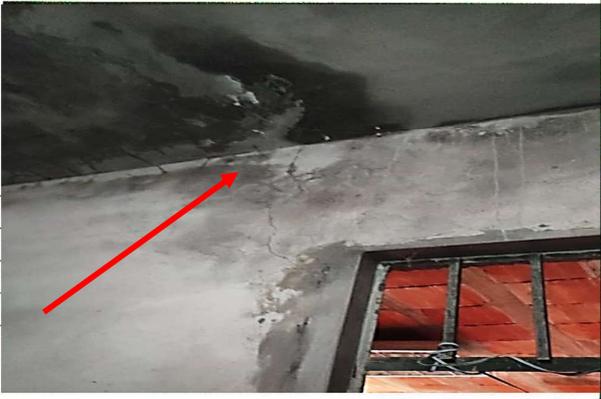
| <u>Fotografías de las viviendas:</u> | |
|---|--|
| Descripción 2. PRESENCIA DE HUMEDAD EN TECHO ALDEGRADO Y MURO, PRODUCTO DE LA FILTRACION DE INSTALACIONES SANITARIAS DEL SEGUNDO PISO | |

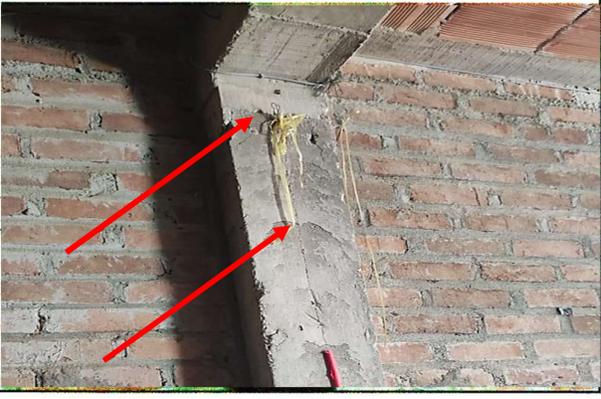
| <u>Fotografías de las viviendas:</u> | |
|---|--|
| Descripción 4. PRESENCIA DE JUNTA FIRCA EN LA PARTE SUPERIOR DE LA COLUMNA Y FISURAS EN LA MISMA, PRODUCTO DE LA MALA CONSTRUCCION | |

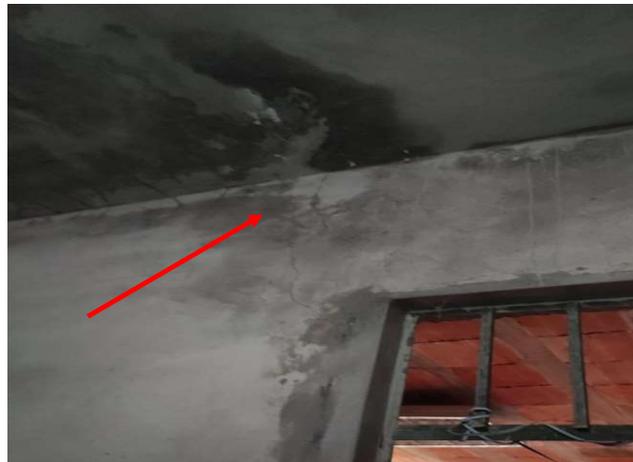
Humedad en el techo Proveniente de
instalaciones sanitarias del segundo piso

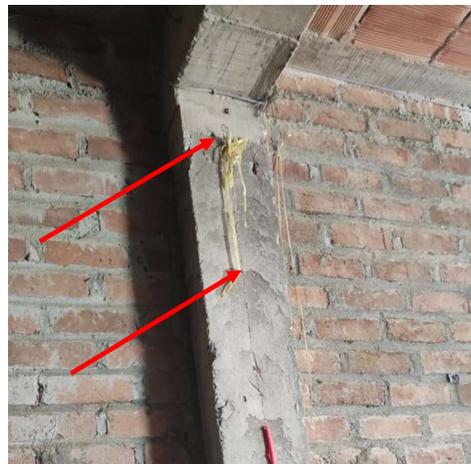
Junta fría y fisuras en columnas
debido a la mala construcción

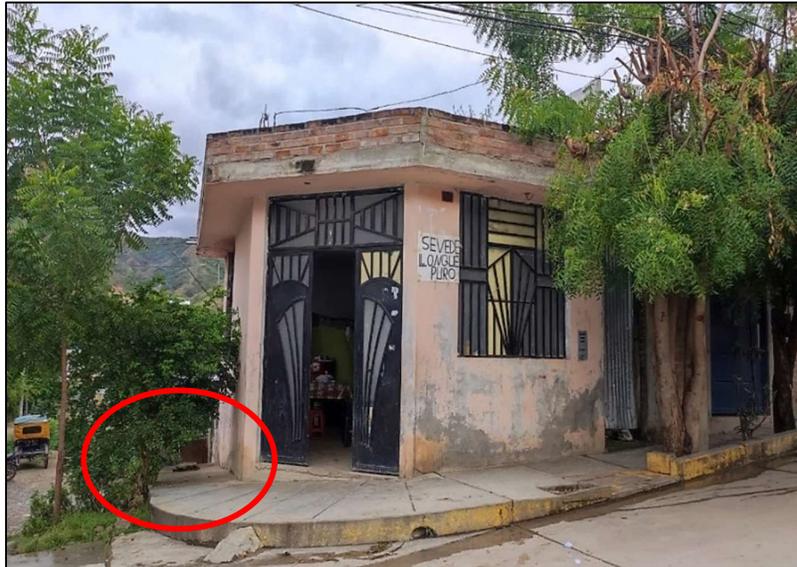
depositados en sus terrenos con el fin de evitar tener que realizar el relleno por ellos mismos. El problema con estas viviendas radica en que, al tener parte de su estructura sobre el relleno, experimentan asentamientos desiguales, lo que genera grietas en pisos, paredes y losas.

Fotografía 1. Edificación construida sobre relleno, muestra V-23.

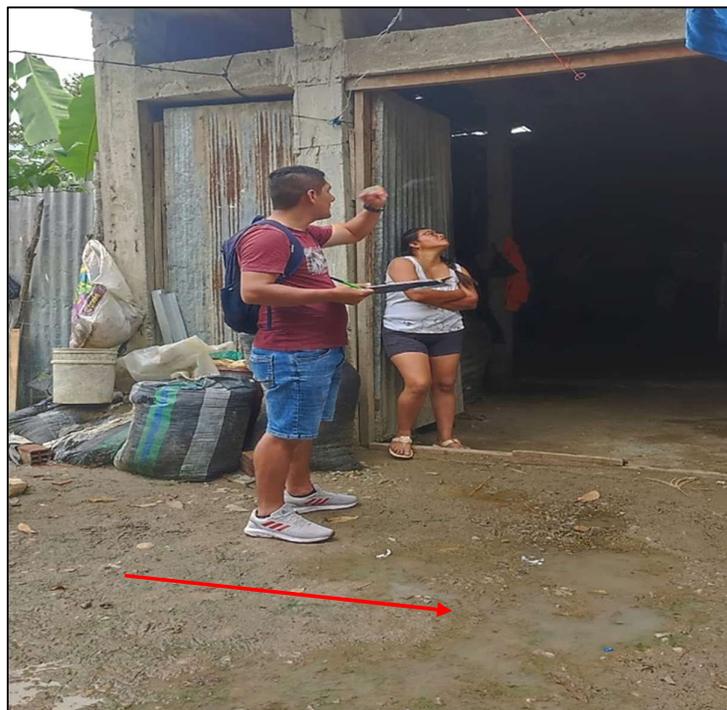
a 0.50 metros de profundidad durante la época de verano. Este nivel freático superficial representa un problema para la estructura, ya que, si la cimentación no se ha tratado para repeler la humedad, esta puede generar corrosión en el acero y deterioro en el concreto, además de provocar humedad a los muros.

Fotografía 2. Vivienda con nivel freático superficial, muestra V - 24.

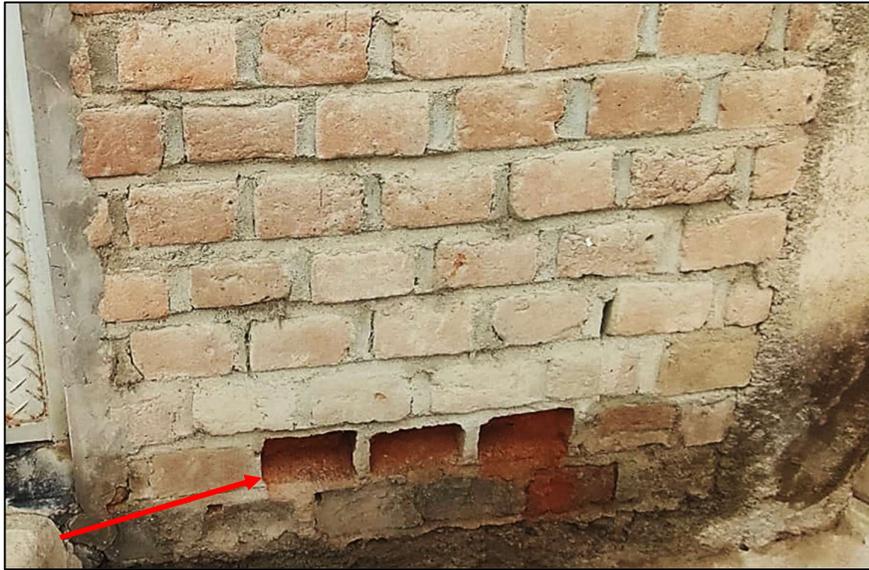
Fotografía 3. Baja calidad en las unidades de albañilería, muestra V-19.

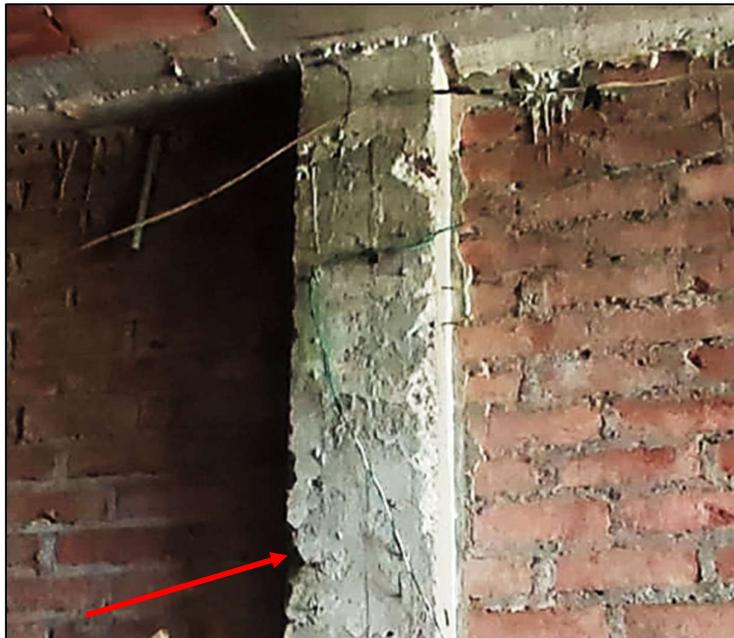
Fotografía 4. Mala calidad en el concreto, muestra V-24.

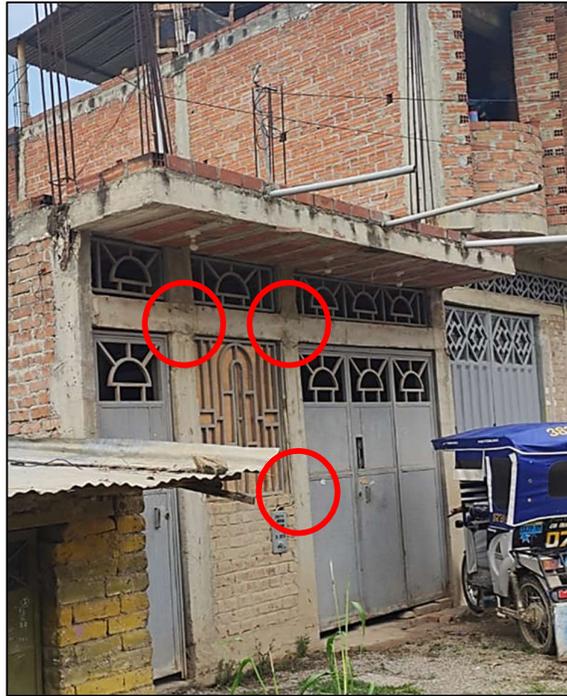
Uno de los motivos principales de los daños en las casas durante los sismos es la presencia de columnas cortas, que se producen cuando se limita parcialmente el movimiento lateral de la columna. Este fenómeno es especialmente notable en las fachadas de las viviendas en Jaén, donde es habitual colocar una viga solera

Fotografía 5. Columnas cortas en fachada de vivienda, muestra V-26.

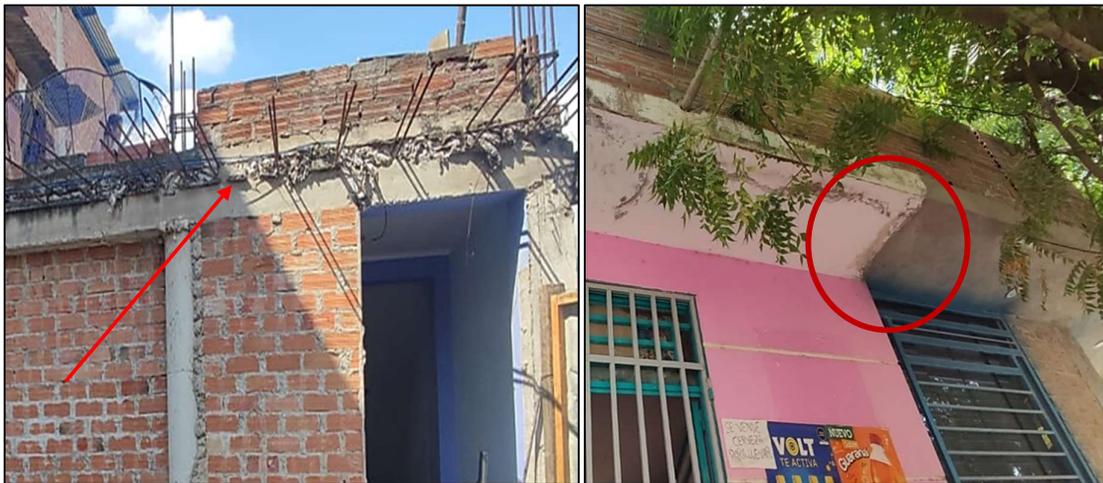
Se producen losas no monolíticas cuando la construcción de una vivienda no sigue una secuencia constructiva uniforme, es decir, cuando se construye en partes. Esto ocurre principalmente debido a la carencia de recursos económicos del propietario, ya que no pueden completar la estructura en su totalidad. Por lo tanto, optan por dejar expuesto el acero de las vigas y el techo para su posterior continuidad, lo que resulta en una junta fría en el diafragma rígido. Esta deficiencia fue encontrada en un 12.50% de las viviendas estudiadas.

Fotografía 6. Losas no monolíticas, muestra V-1 y V-3.

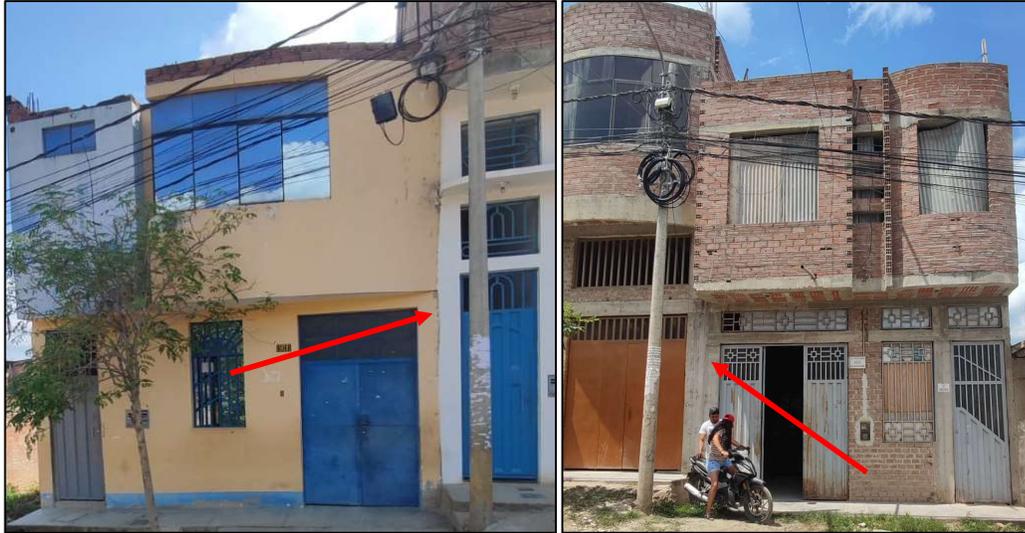
Fotografía 7. Casas sin junta sísmica además losa de techo a desnivel con la del vecino, muestra V-1 y V-4.

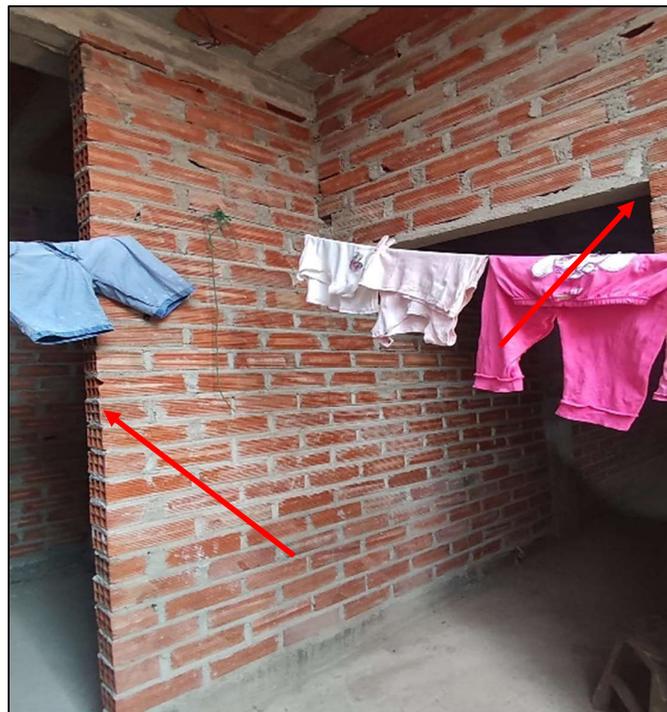
Fotografía 8. Tabiquería no arriostrada, muestra V-1.

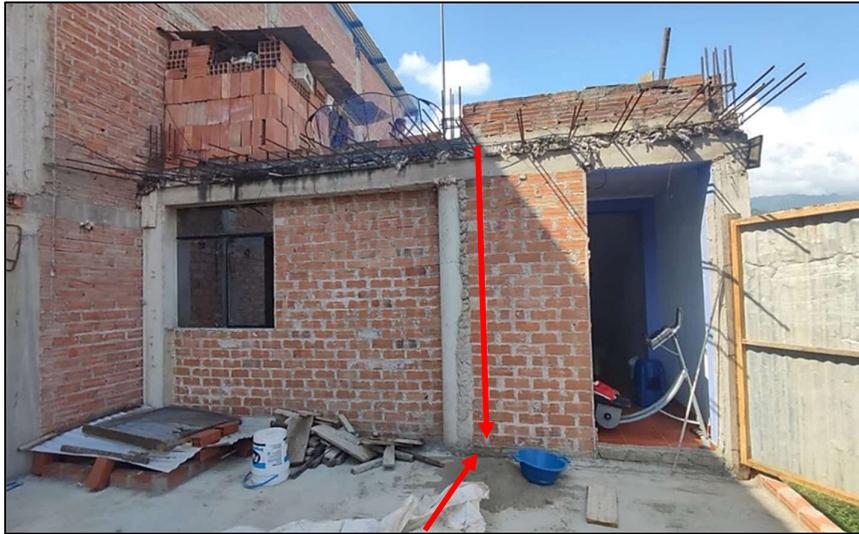
Fotografía 9. Vivienda con reducción en planta, muestra V-1.

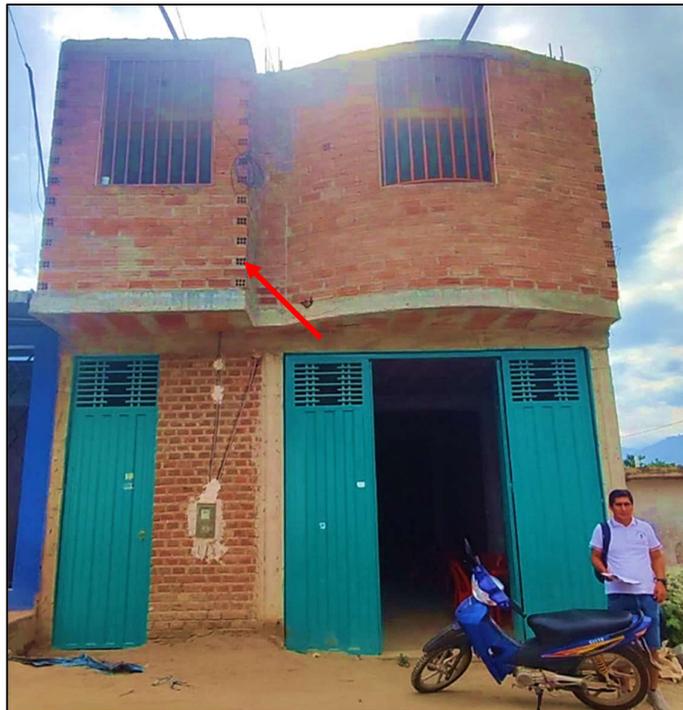
En construcción mediante albañilería confinada, los muros y las columnas son responsables de transferir las cargas verticales a la cimentación. En consecuencia, es necesario que estos muros estén compuestos por unidades sólidas en lugar de ladrillos tubulares, ya que estos últimos son propensos a sufrir fallas frágiles y colapsar rápidamente después de presentar las primeras grietas. Se ha observado que el 28.125% de las viviendas analizadas tienen muros portantes de ladrillo pandereta, aunque este tipo de ladrillo se utiliza únicamente a partir del segundo piso. Los propietarios de estas viviendas consideran que el ladrillo alivia el peso de la estructura, sin embargo, desconocen el problema al que están exponiendo la estructura de sus hogares.

Fotografía 10. Vivienda con muros portantes de ladrillo pandereta, muestra V-13.

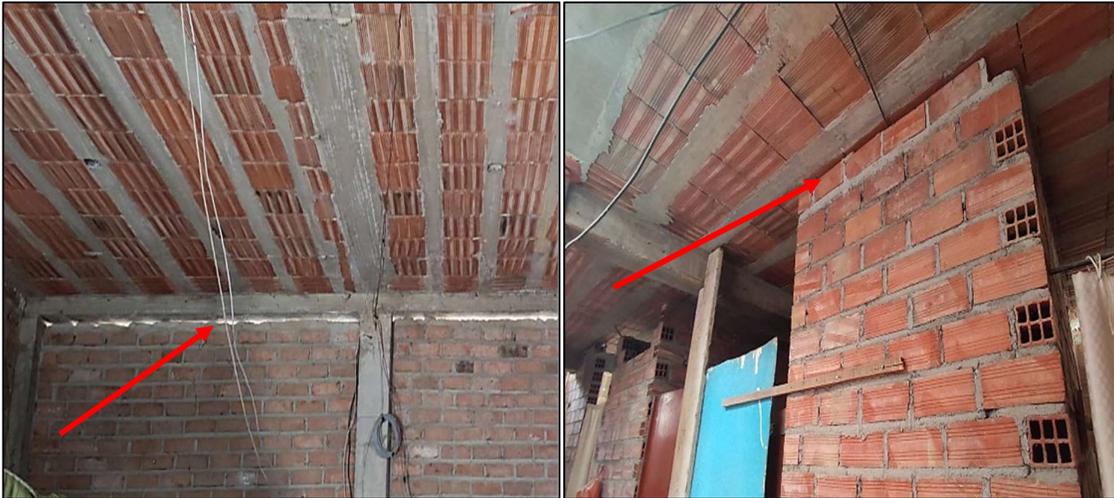
Fotografía 11. Se evidencia la nula conexión entre muro y techo, muestra V-4.

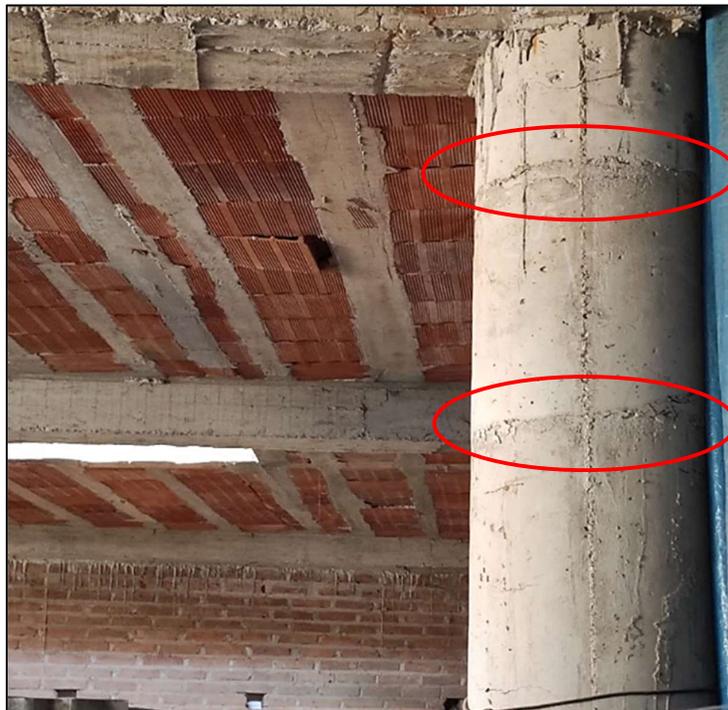
Fotografía 12. Presencia de juntas frías en elementos de concreto armado, muestra V-5.

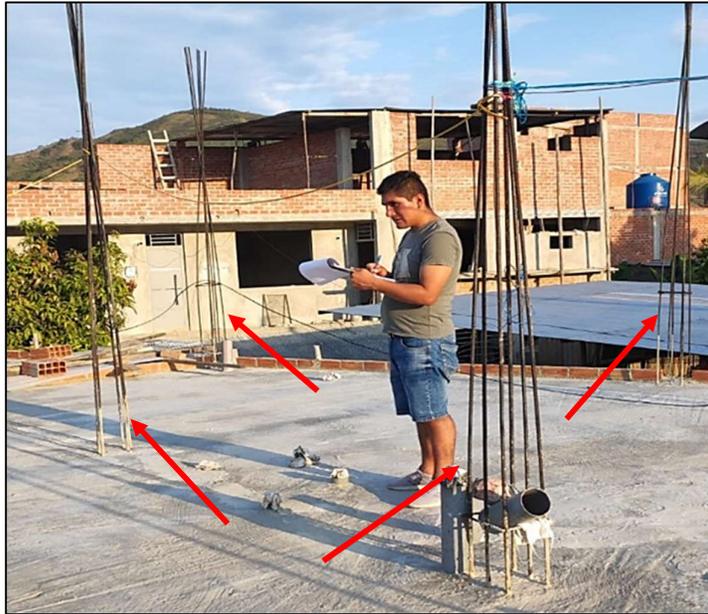
Del total de viviendas el 96.875% de las viviendas tienen sus armaduras exteriorizadas a la intemperie generando oxidación en el acero y con el tiempo el acero empieza a perder sección convirtiéndose en corrosión, la causa principal de la exposición de armaduras es la discontinuidad en la construcción de las plantas debido que el propietario deja el acero de columnas proyectando para los pisos superiores sin ninguna protección que prevenga la oxidación del acero.

Fotografía 13. Armaduras expuestas en vivienda, muestra V-27.

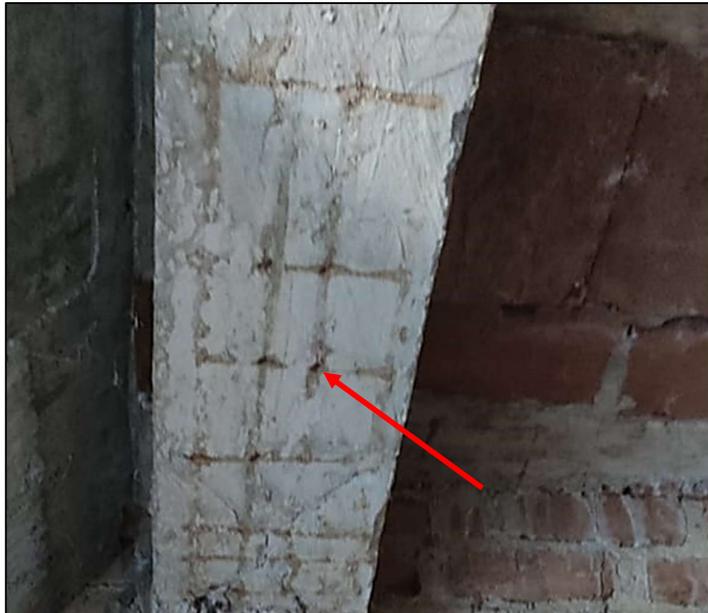
La consecuencia de la exposición del acero genera la corrosión del mismo, pues al estar expuesto tanto tiempo a la intemperie hace que el acero empiece a perder su sección.

De las viviendas estudiadas se ha verificado que las cangrejas y el poco recubrimiento al acero en elementos estructurales de concreto armado son la principal causa que acero este corroído. Este problema lo presenta un 21.875% de las viviendas.

Fotografía 14. Armaduras corroídas en viga de vivienda, muestra V-11.

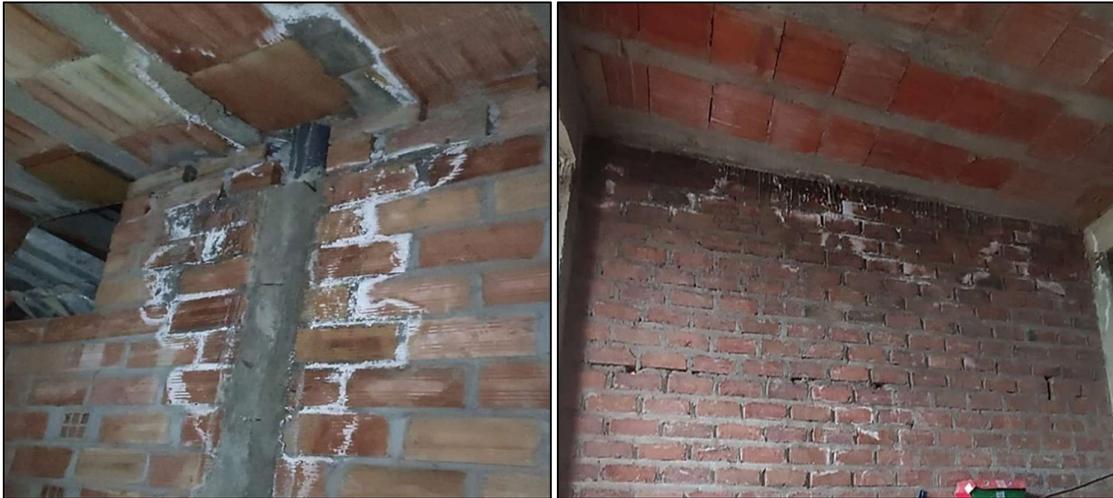
Fotografía 15. Eflorescencia en muros, muestras V-17 y V-23.

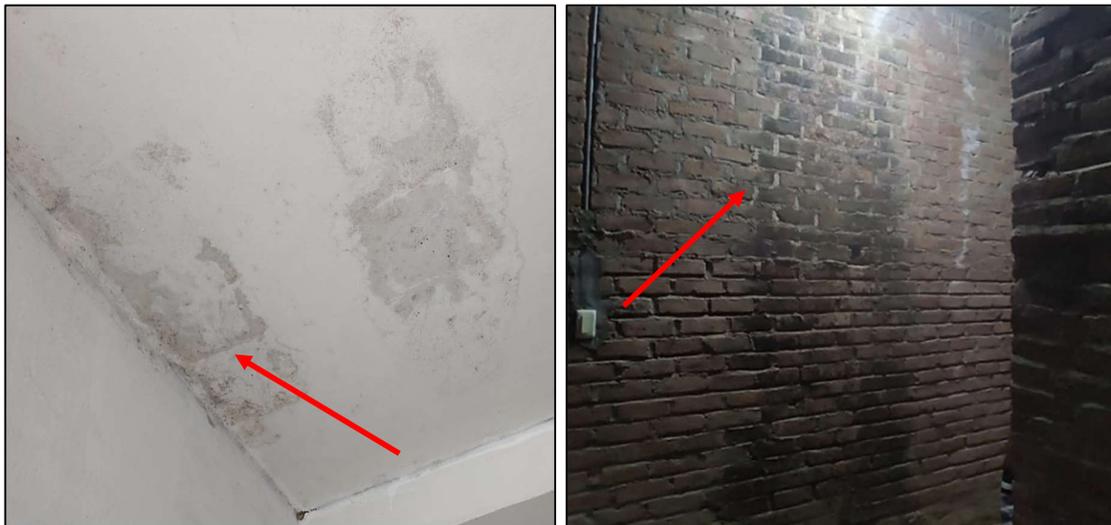
La problemática de humedad de muros además de techo se ha identificado que se dan por dos razones una es la filtración de tuberías de las instalaciones sanitarias a lo largo de su recorrido o por el acumulamiento de agua de lluvias en la losa de los techos, pues a veces no se prevé la evacuación de aguas pluviales obviando que esto puede convertirse en un factor degradante para la vivienda. Este problema se presenta en un 37.50% de las viviendas.

Fotografía 16. Humedad en muros y techo, muestras V-23 y V-32.

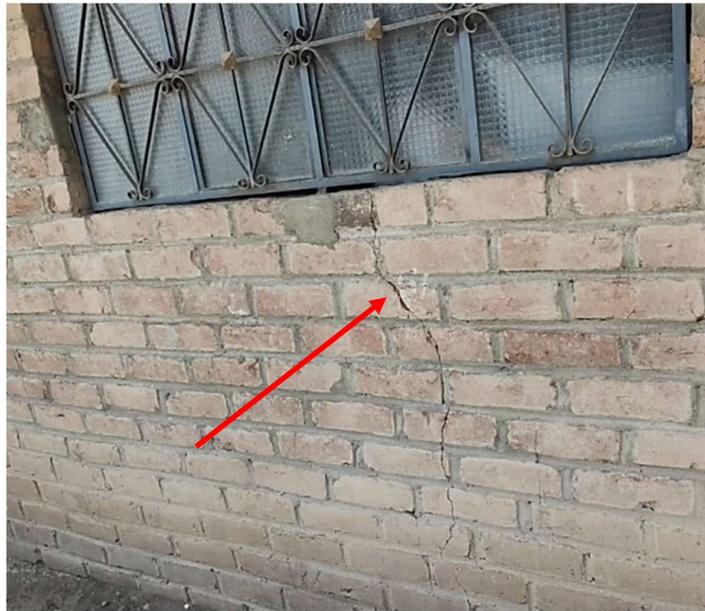
El motivo del agrietamiento de muros se da por falta de arrostramiento en los ductos de ventanas y puertas, también se da por la mala calidad en los materiales o por asentamientos diferenciados en la cimentación; lo que definitivamente lleva a una falla

Fotografía 17. Muro agrietado, muestra V-12.
