UNIVERSIDAD NACIONAL DE CAJAMARCA

“EVALUACIÓN DEL ESTADO DE CONSERVACIÓN DE PAVIMENTO FLEXIBLE EN LA CARRETERA CAJAMARCA – PORCÓN BAJO, Km 6.00 AL Km 14.00 POR EL MÉTODO VIZIR”

TESIS PARA OPTAR EL TÍTULO PROFESIONAL DE INGENIERO CIVIL

BACH. ING. CIVIL. JAMERLI RODRIGUEZ BERNAL.

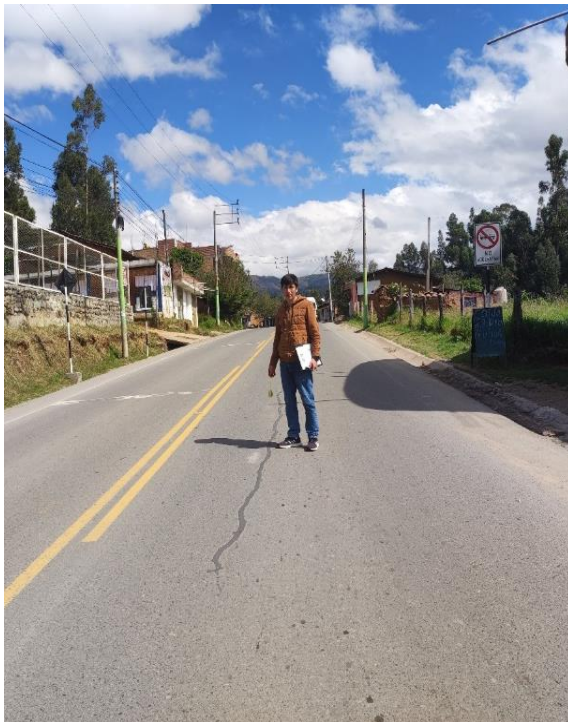
Fotografía 10: Deterioro superficial en el carril derecho de la progresiva 6+200.00 - 6+300.00 desintegración de los bordes del pavimento. M-3

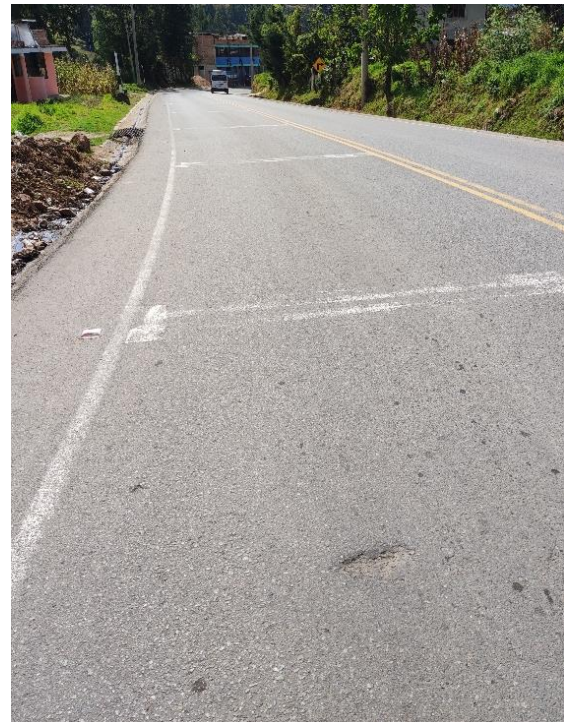
Fotografía 11: Medición de deterioro superficial en la progresiva Km: 6+900.00 - 7+000.00 del carril izquierdo fisuración longitudinal por fatiga M-10

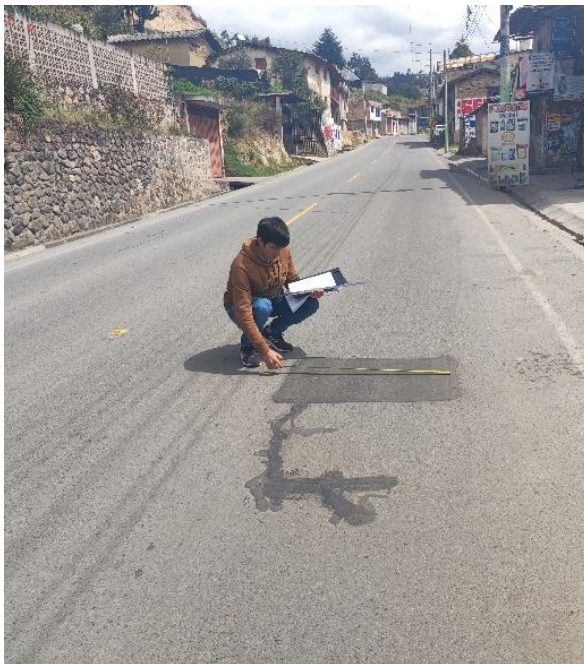
Fotografía 14: Deterioro superficial en el carril derecho de la progresiva 7+500.00 - 7+600.00 deterioro fisura longitudinal por fatiga M-16

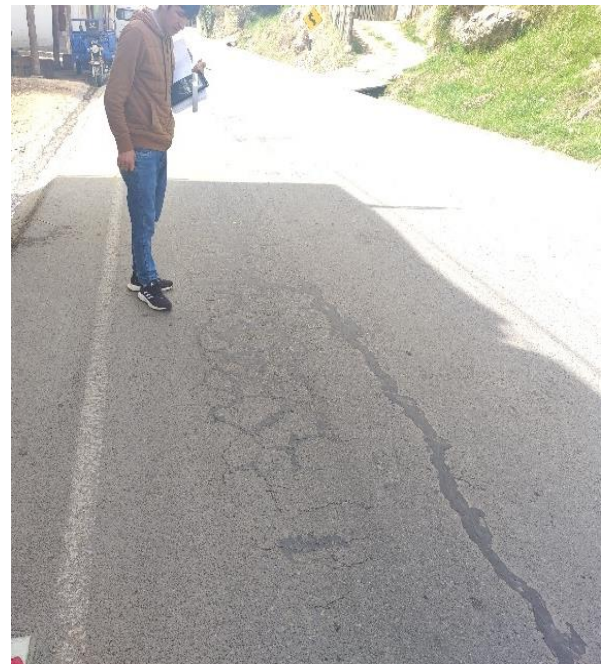
Fotografía 15: Medición de deterioro superficial en el carril izquierdo de la progresiva Km: 7+600.00 - 7+700.00 deterioro bacheos y parcheos (B) M-17

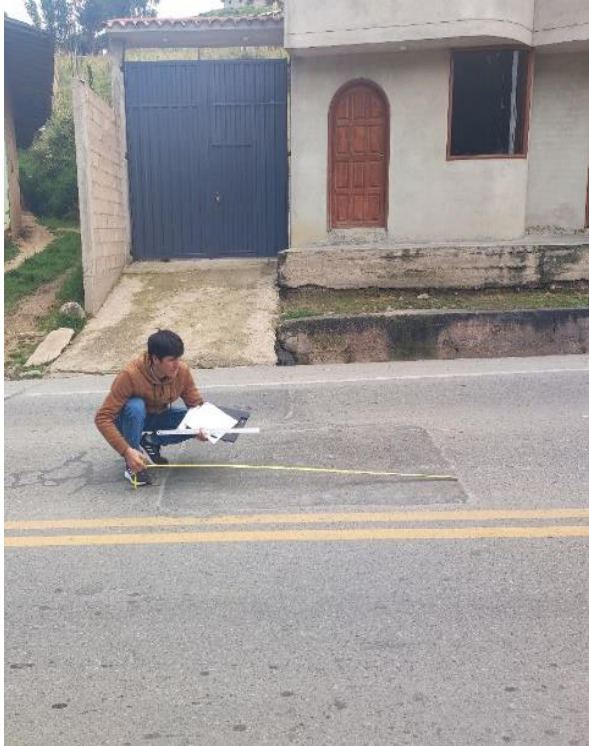
Fotografía 16: Deterioro superficial en el carril izquierdo de la progresiva Km: 7+800.00 - 7+900.00 deterioro Fisuras Piel de Cocodrilo (FPC) M-19

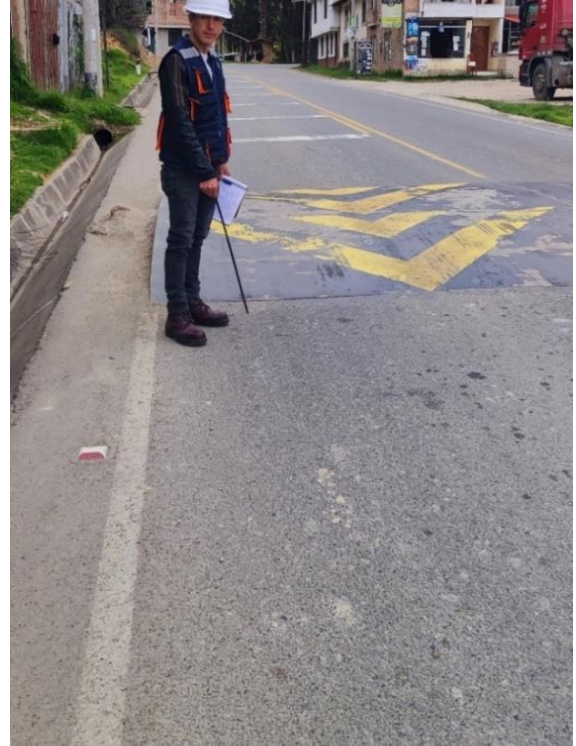
Fotografía 17: Deterioro superficial del carril izquierdo en la progresiva Km: 8+200.00 - 8+300.00 deterioro Bacheos y parcheo (B) M-23.

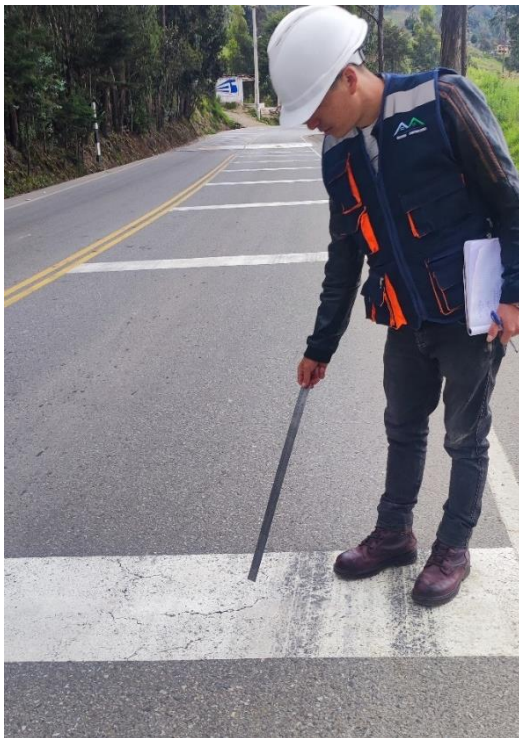
Fotografía 18: Deterioro superficial del carril izquierdo en la progresiva Km: 8+700.00 - 8+800.00 deterioro Ahuellamiento (AH) M-28.

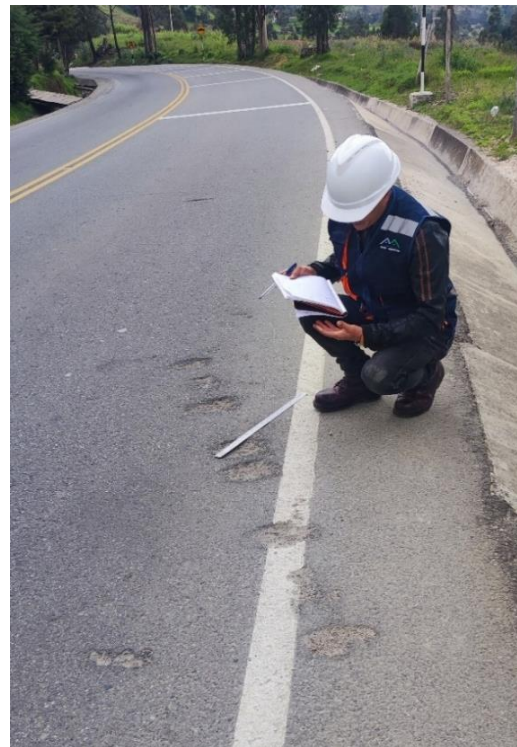
Fotografía 19: Deterioro superficial en el carril derecho de la progresiva Km: 8+500.00 - 8+600.00 deterioro Perdida de la película ligante (PL) M-26

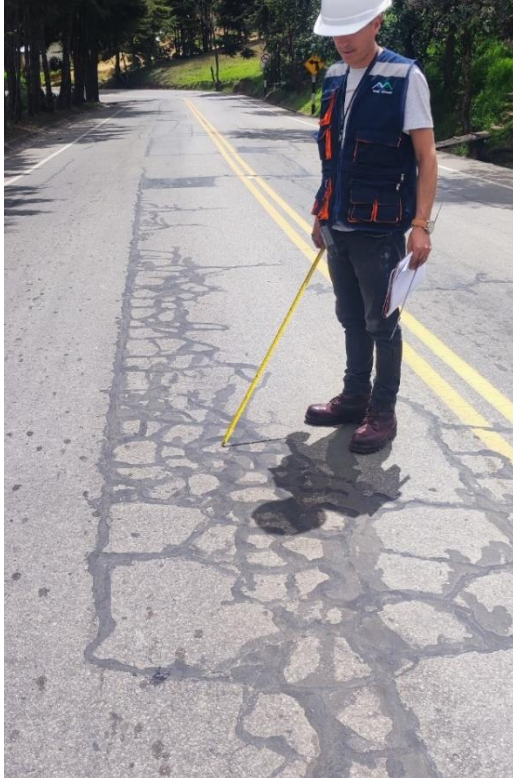
Fotografía 24: Deterioro superficial en la progresiva Km: 9+200.00 - 9+300.00 deterioro Perdida de la película ligante PL M-33

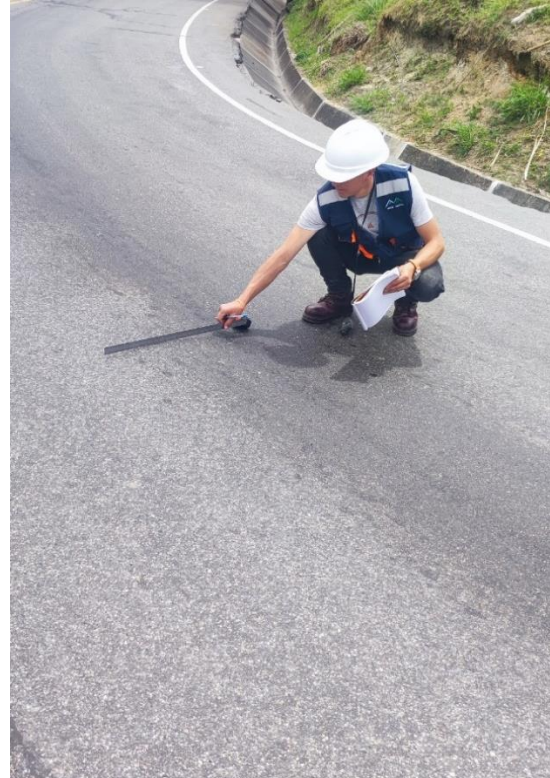
Fotografía 25: Deterioro superficial en la progresiva Km: 10+100.00 - 10+200.00 deterioro Fisuras piel de cocodrilo FPC M-42

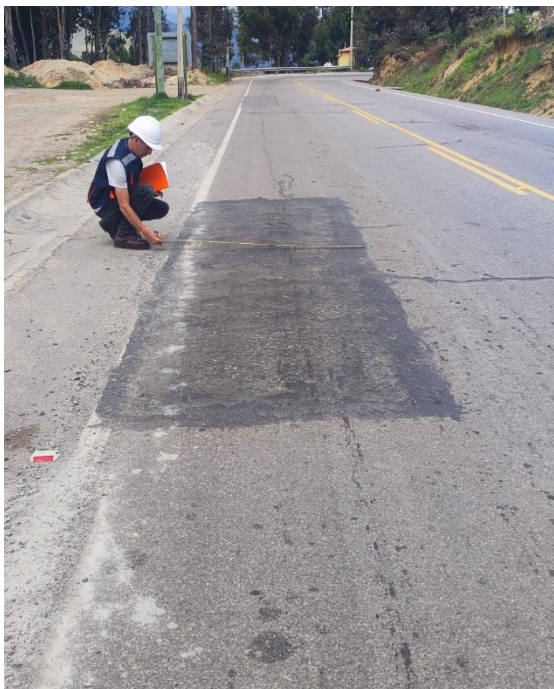
Fotografía 26: Deterioro superficial en la progresiva Km: 10+800.00 - 10+900.00 deterioro Ahuellamiento (AH) M-49

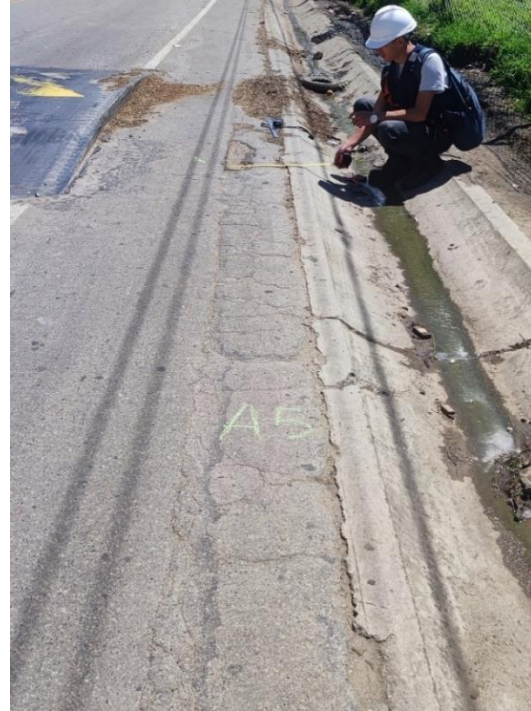
Fotografía 29: Medición deterioro superficial del carril derecho en la progresiva Km: 11+600.00 - 11+700.00 deterioro Bacheos y parcheo (B) M-57

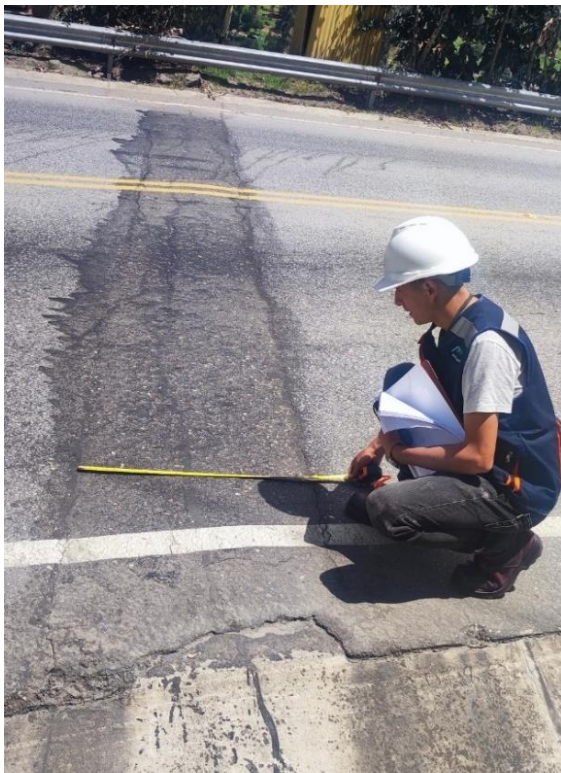
Fotografía 30: Deterioro superficial en la progresiva Km: 11+100.00 - 11+200.00 Desintegración de los bordes del pavimento DB M-52 carril derecho.

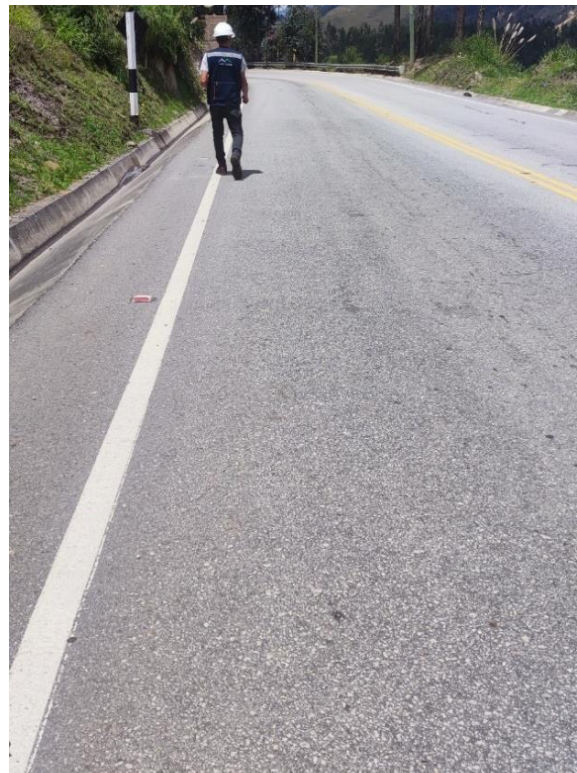
Fotografía 31: Medición de deterioro superficial en la progresiva Km: 11+800.00 - 11+900.00 deterioro Bacheos y parcheo (B) m-59

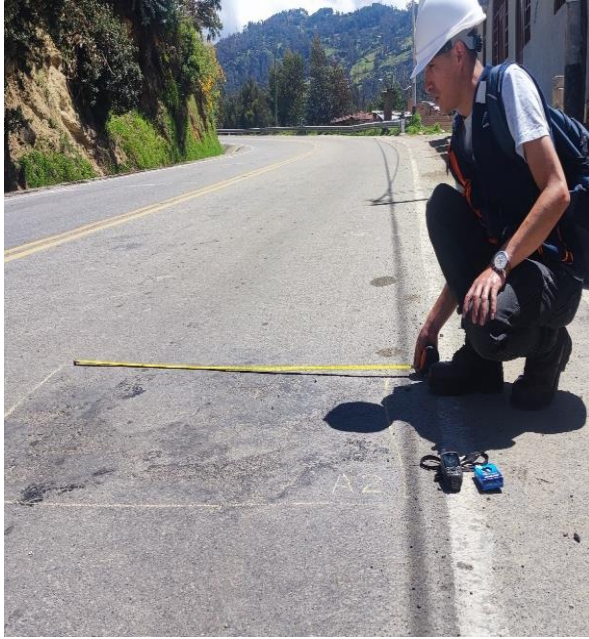
Fotografía 32: Deterioro superficial en la progresiva Km: 11+200.00 - 11+300.00 deterioro Perdida de la película ligante PL M-53

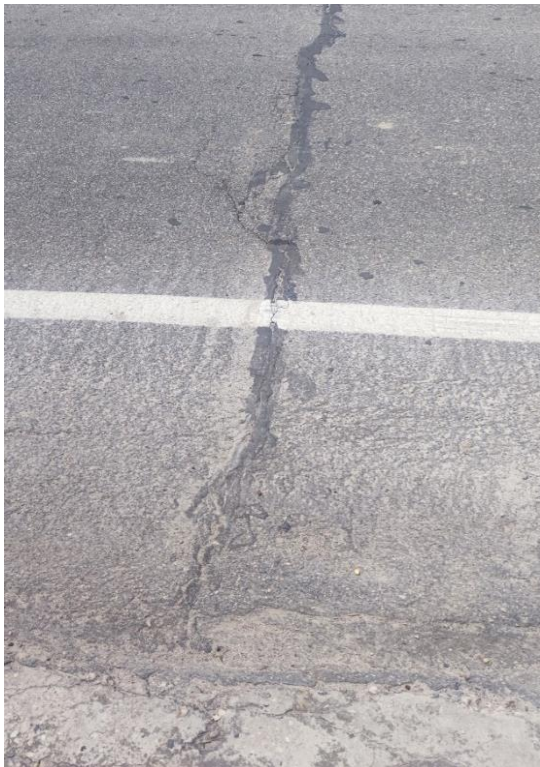
Fotografía 34: Medición de deterioro superficial en el carril izquierdo en la progresiva Km: 12+000.00 - 12+100.00 deterioro Bacheos y parcheo (B) M-61

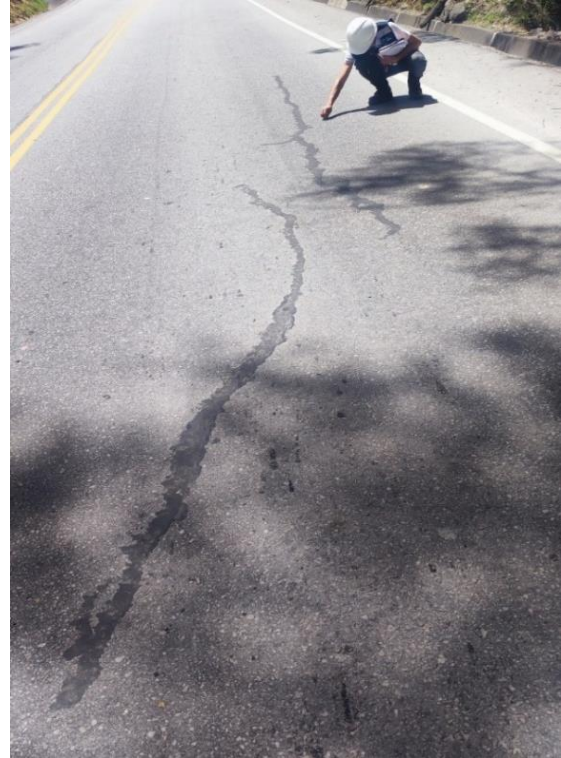
Fotografía 35: Deterioro superficial en la progresiva Km: 12+900.00 - 13+000.00 del carril derecho deterioro Fisura transversal de junta de construcción (FTJ) M-65

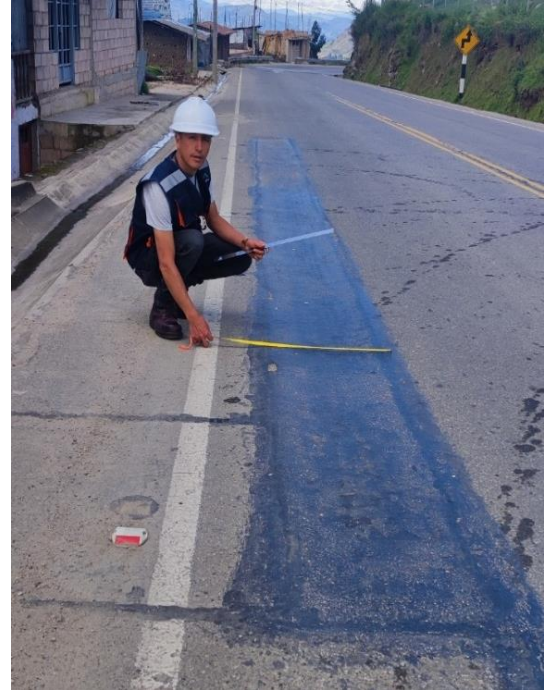
Fotografía 37: Medición de deterioro superficial en la progresiva Km: 13+600.00 - 13+700.00 carril derecho fisura longitudinal por fatiga (FLF) M-77.

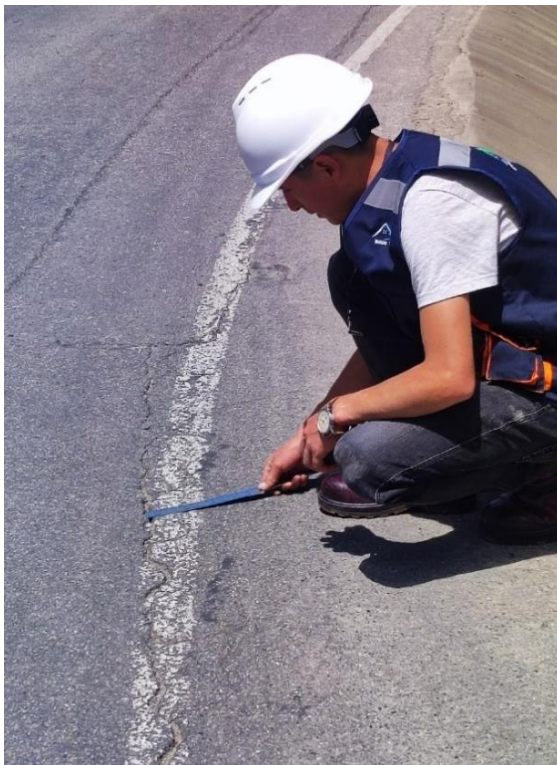
Fotografía 38: Deterioro superficial en la progresiva Km: 13+600.00 - 3+700.00 carril derecho fisura longitudinal de junta de construcción (FLJ) M-77.

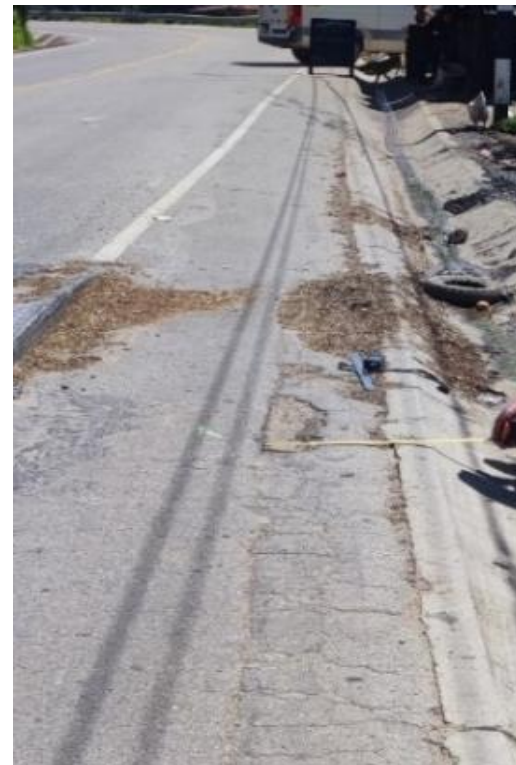
Fotografía 39: Deterioro superficial en la progresiva Km: 13+300.00 - 13+400.00 del carril izquierdo fisura longitudinal por fatiga M-74

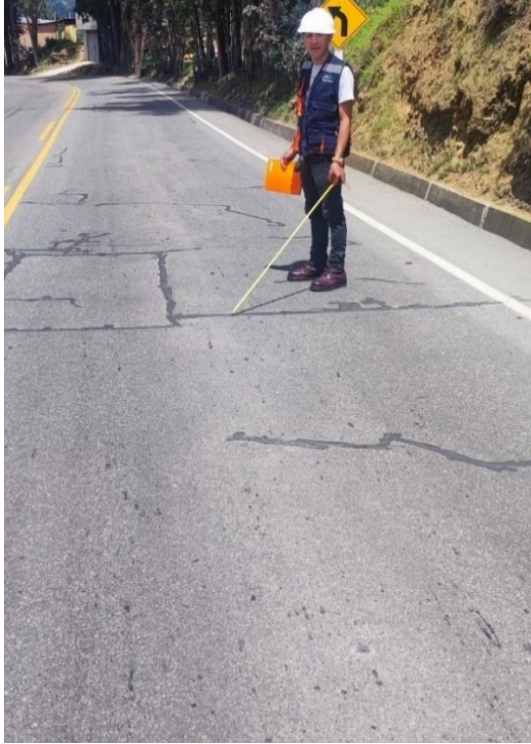
Fotografía 40: Deterioro superficial en la progresiva Km: 13+300.00 - 13+400.00 del carril izquierdo Desintegración de bordes del pavimento (DB) M-74.

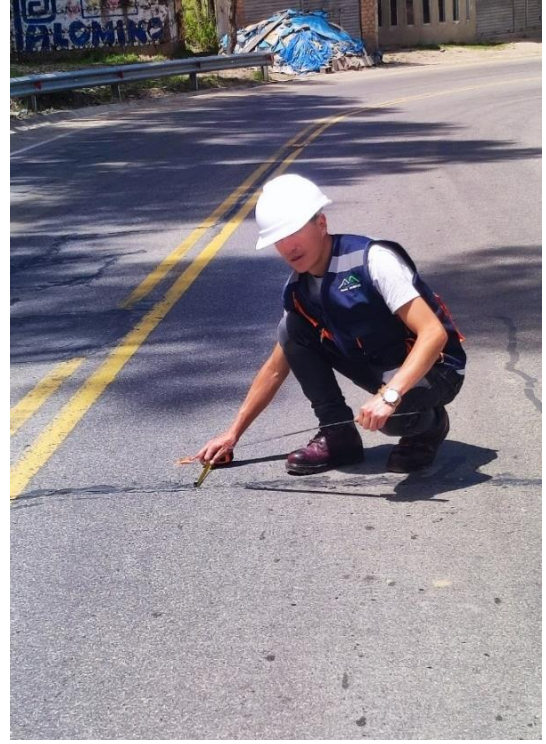
Fotografía 41: Deterioro superficial fisura transversal por fatiga (FTF) y fisura longitudinal por fatiga (FLF) en el Km: 12+000.00 - 13+000.00

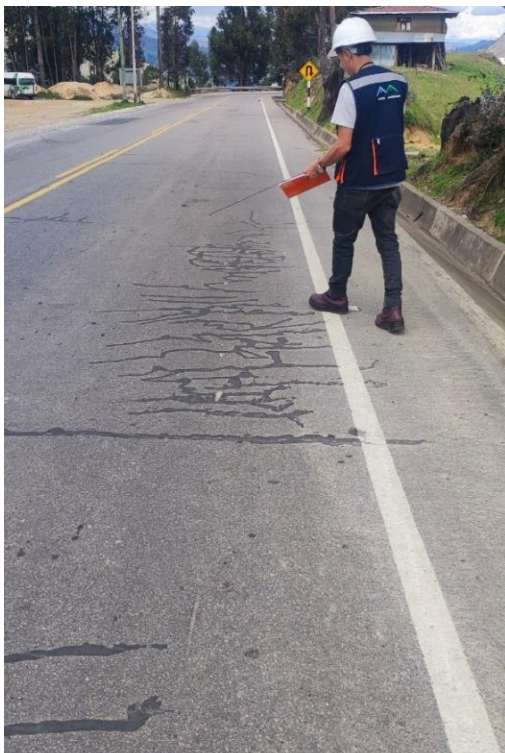
Fotografía 42: Deterioro superficial deterioro fisura transversal por fatiga (FTF) en el Km: 12+000.00 - 13+000.00

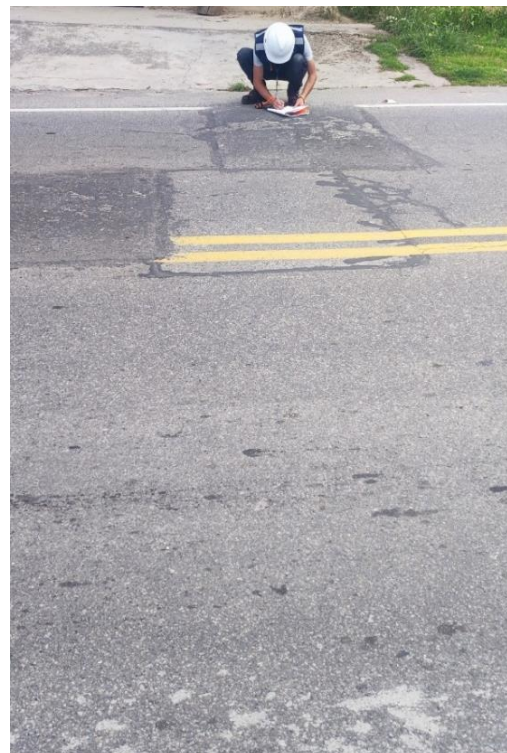
Fotografía 43: Deterioro superficial tipo fisuración piel de cocodrilo (FPC) en el Km: 12+000.00 - 13+000.00

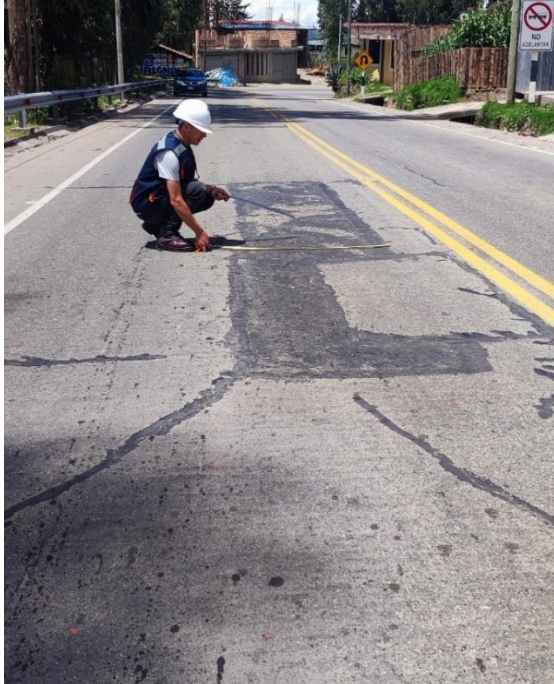
Fotografía 44: Deterioro superficial tipo bacheo y parcheo (B) en el Km: 12+000.00 - 13+000.00

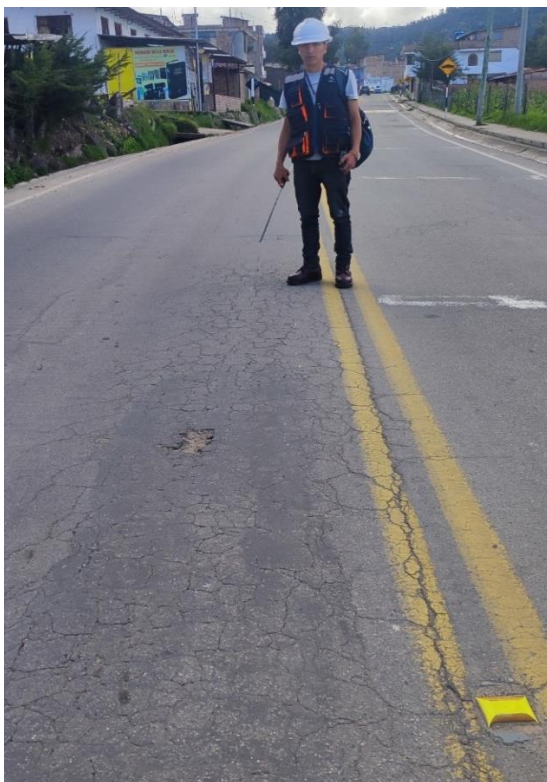
Fotografía 46: Deterioro superficial tipo Ahuellamiento (AH) en el Km: 13+000.00 - 14+000.00

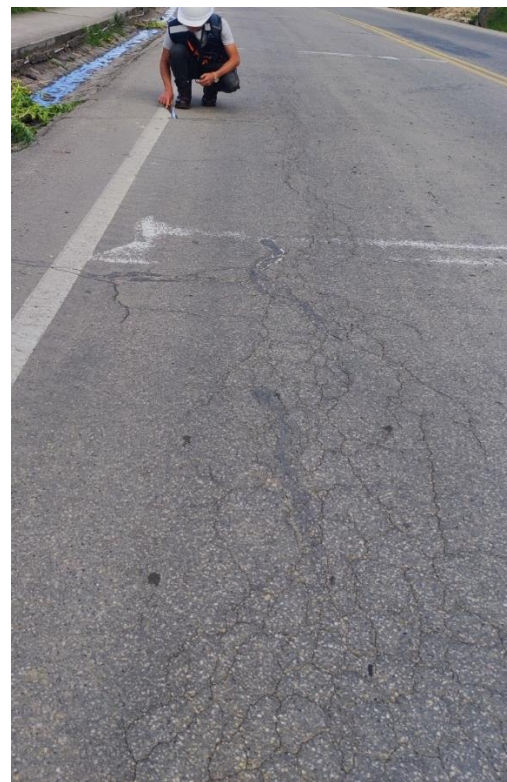
Fotografía 47: Deterioro superficial de tipo Fisuración piel de cocodrilo (FPC) Km: 13+000.00 - 14+000.00

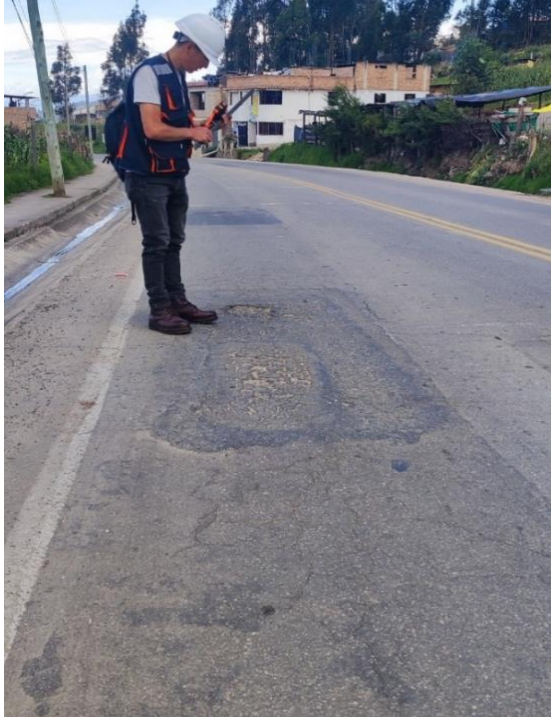
Fotografía 48: Deterioro superficial de tipo Fisuración piel de cocodrilo (FPC) Km: 13+000.00 - 14+000.00

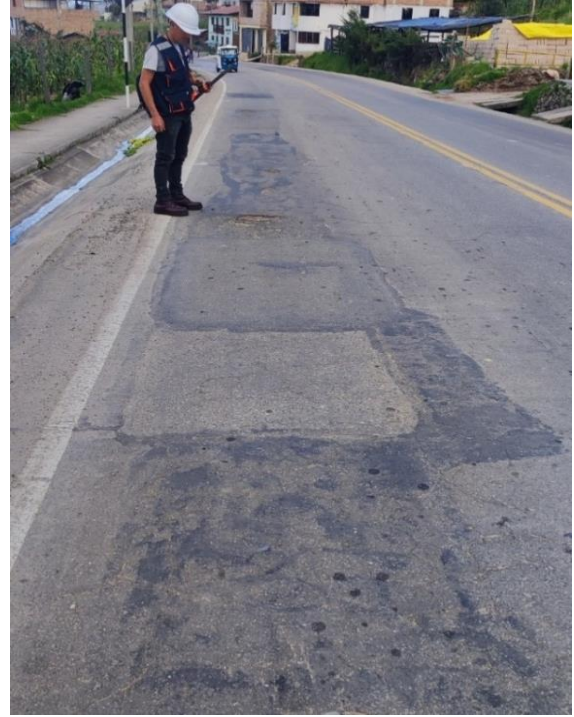
Fotografía 49: Deterioro superficial Fisuración piel de cocodrilo (FPC) y ojo de pez (O)

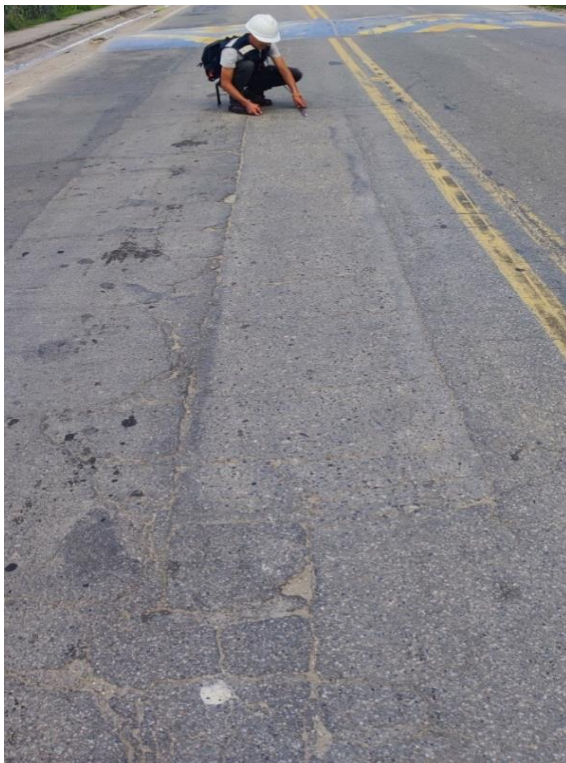
Fotografía 50: Deterioro superficial de tipo Bacheos y parcheos (B)

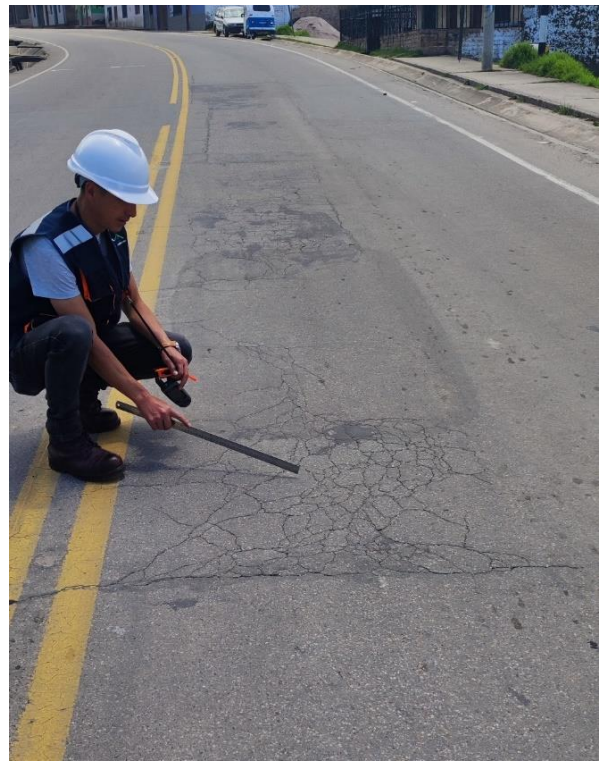
Fotografía 51: Deterioro superficial de tipo Fisuración longitudinal por fatiga (FLF)

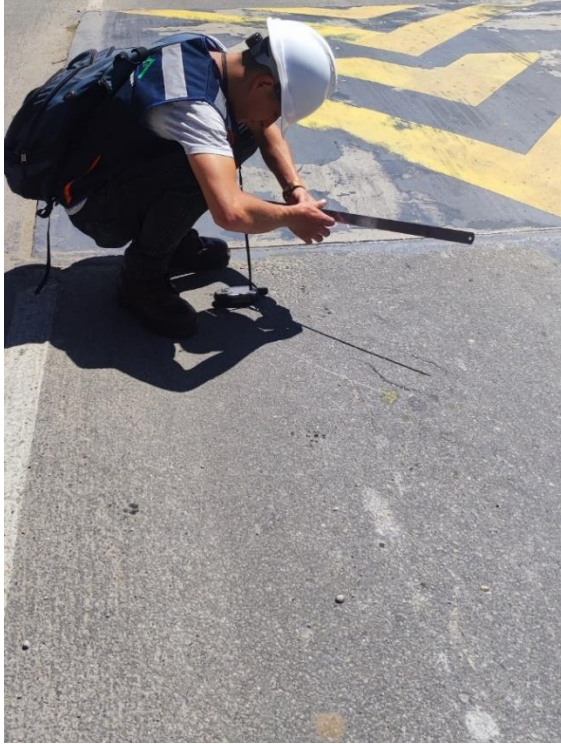
Fotografía 52: Deterioro superficial de tipo Fisuración piel de cocodrilo (FPC)

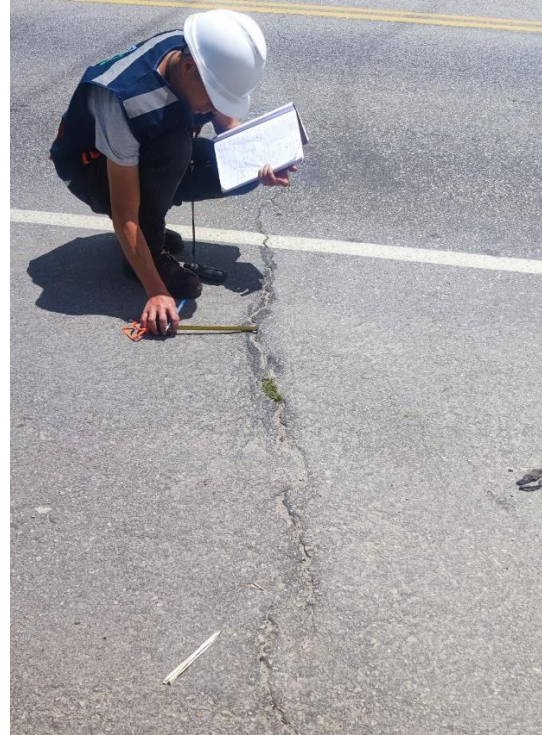
Fotografía 53: Deterioro superficial de tipo Descascaramiento (D)

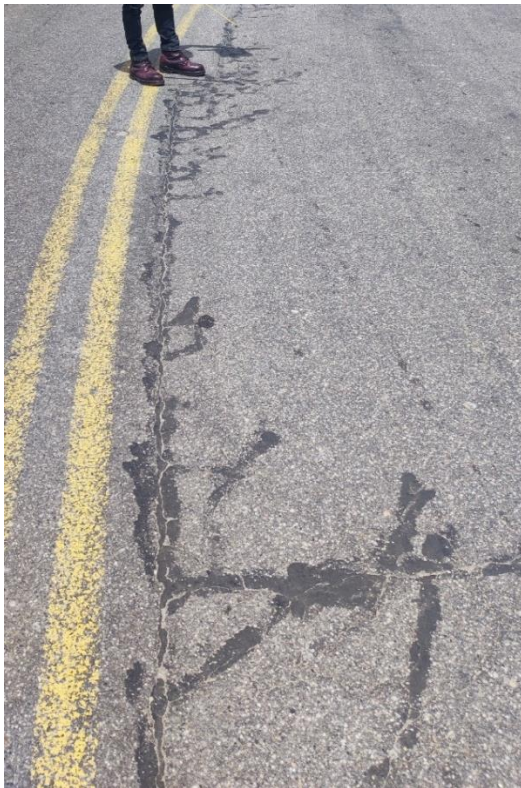
Fotografía 54: Deterioro superficial de tipo Fisura transversal por fatiga (FTF)

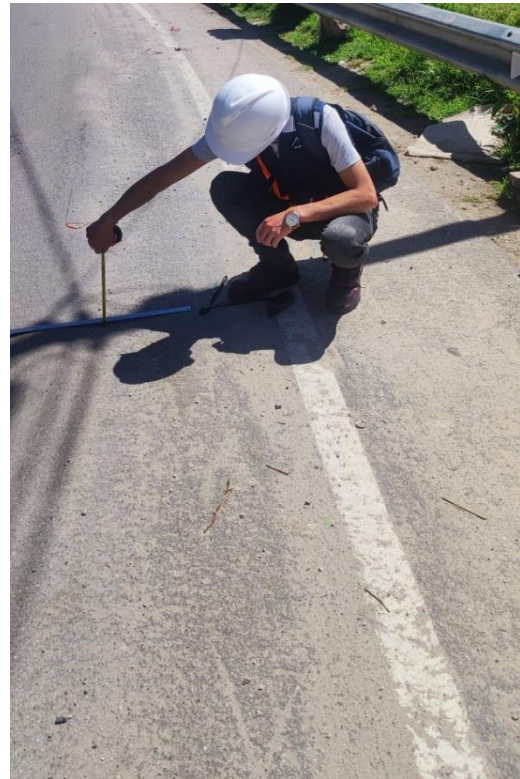
Fotografía 55: Deterioro superficial de tipo Fisuración longitudinal por fatiga (FLF)
