**UNIVERSIDAD NACIONAL DE CAJAMARCA**

**“EVALUACIÓN DE LA VULNERABILIDAD SÍSMICA EN VIVIENDAS DE  
ADOBE DEL SECTOR ESPERANZA EN LA LOCALIDAD DE COLASAY,  
DISTRITO DE COLASAY”**

**TESIS PARA OPTAR EL TÍTULO PROFESIONAL DE INGENIERO CIVIL**

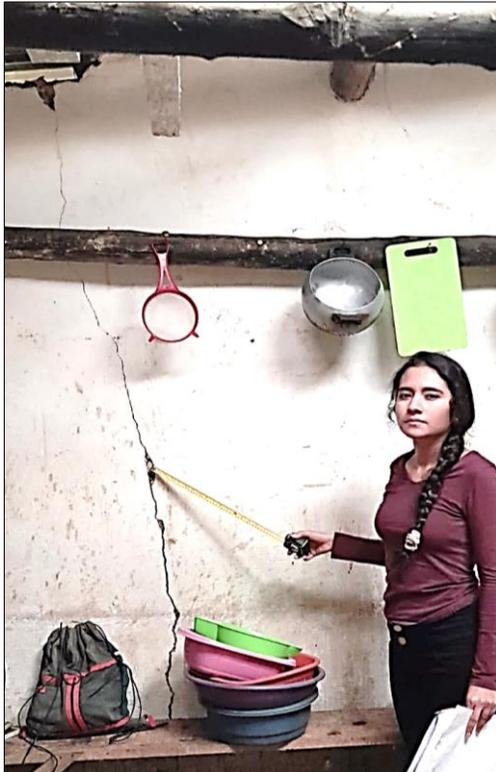
Identificación de grieta diagonal.

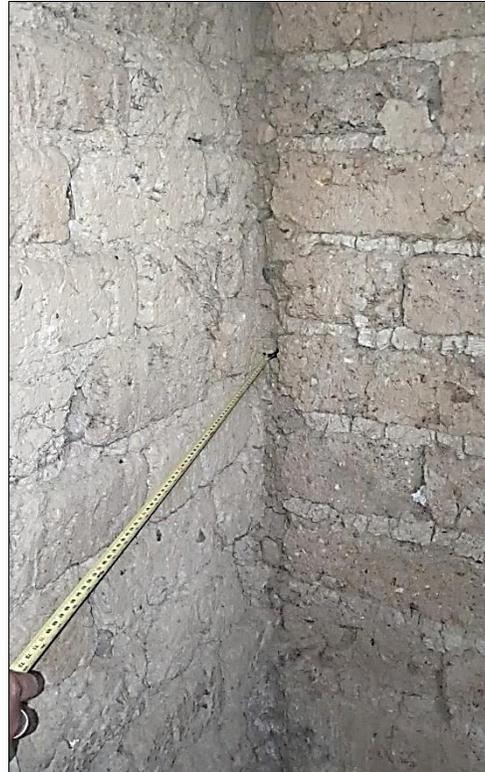
**Figura 21.**

Deficiencia de amarre en muros divisorios.

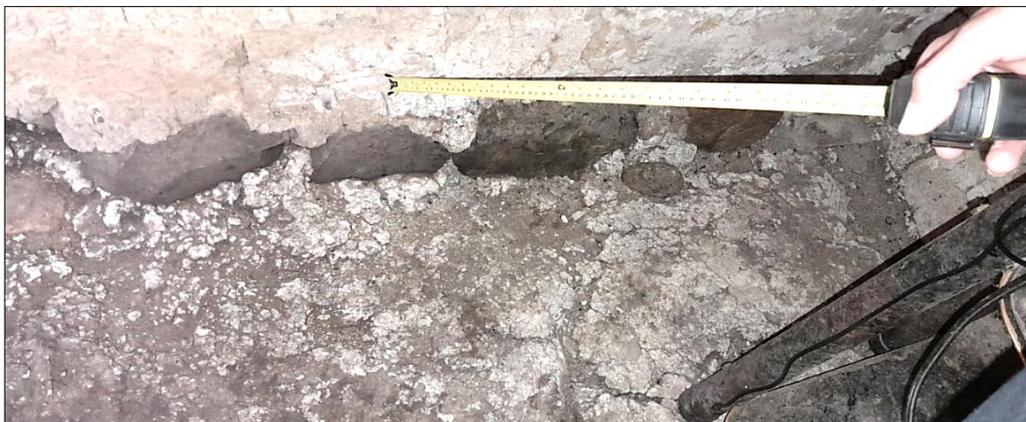
**Figura 22.**

Identificación de humedad en suelo y muros

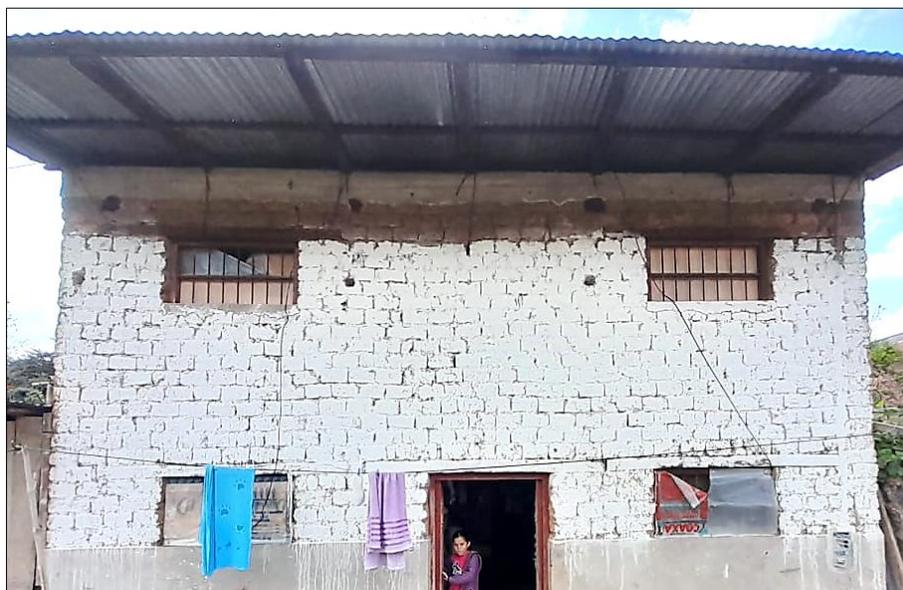
*Viga de concreto en una sola dirección y regular distribución de muros.*

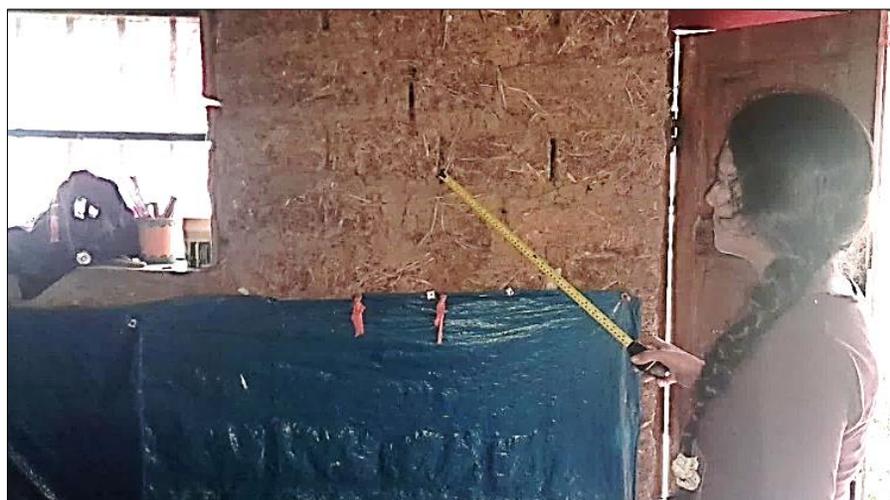
Conforme con la información levantada, se observó que los bloques de adobe presentan un buen amarre, pero no son homogéneas, además, el mortero no es continuo en toda la longitud del muro, tampoco se apreció separación de muros en las esquinas, por lo que se le asignó una calificación C.

*Adecuado amarre y dimensiones de adobes y juntas no uniformes.*

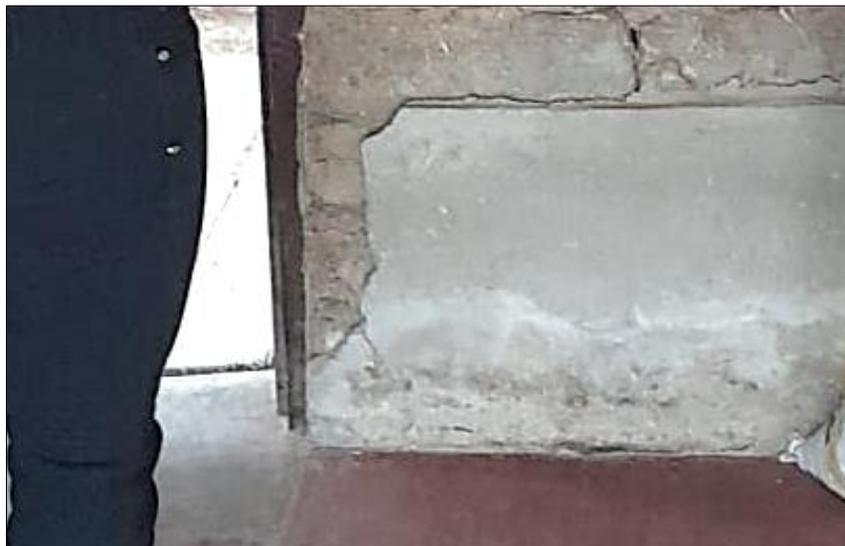
*Presencia de sales y humedad en parte inferior de muros a lo largo del muro.*

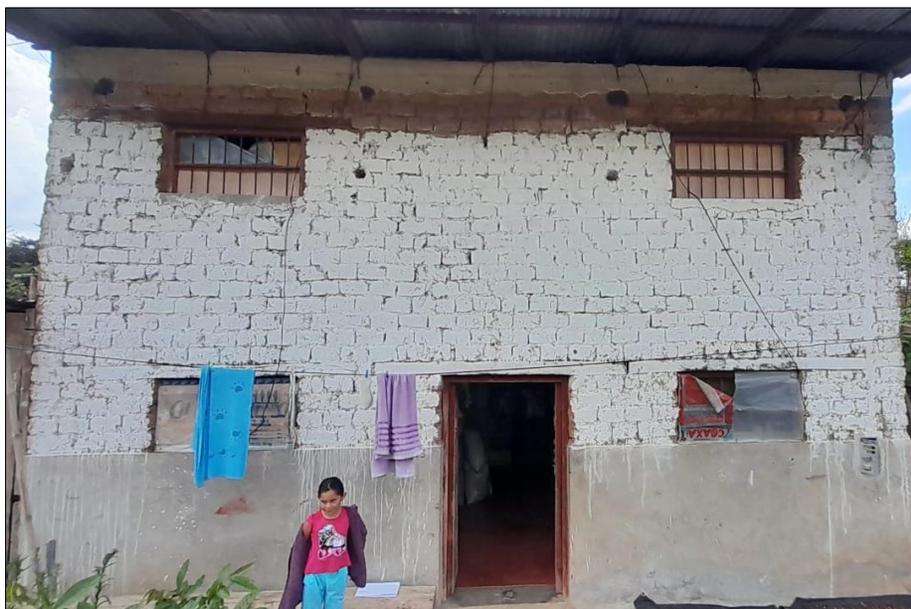
*Muro deteriorado por falta de tarrajeo expuesto a la intemperización.*

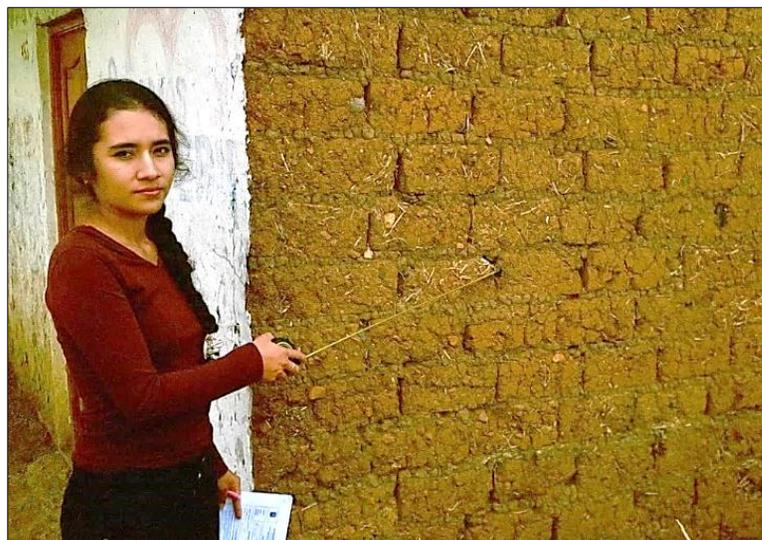
*Buen amarre, juntas de espesor discontinuo y dimensiones de adobe no homogéneas.*

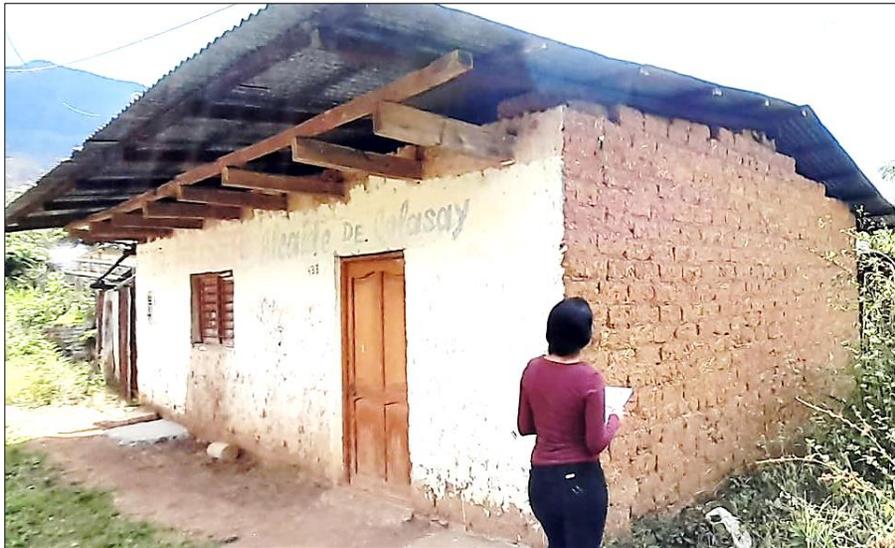
*Muro deteriorado, ausencia de sobrecimiento, presencia de sales y humedad.*

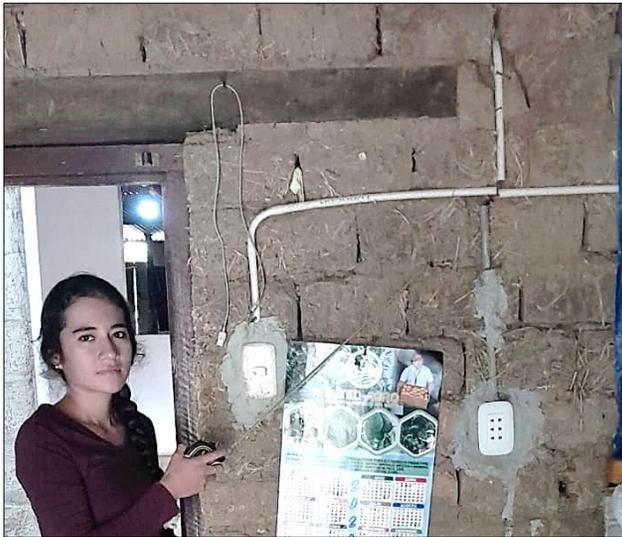
**Tuberías eléctricas adosadas a muro de adobe**

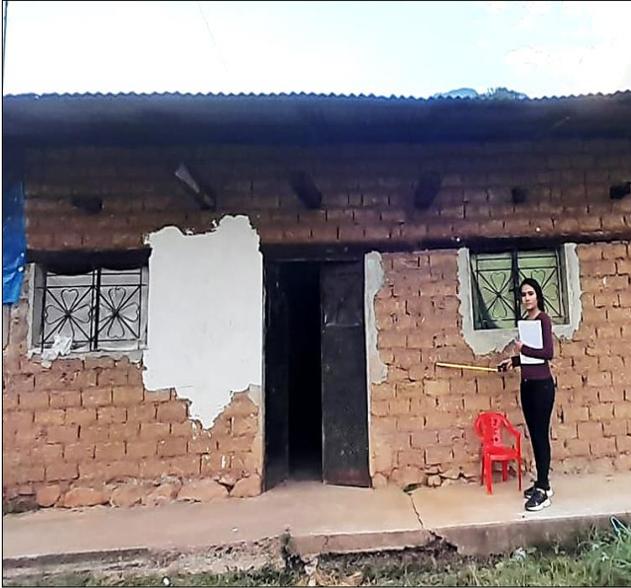
**Falta de tarrajeo de muro y expuesto a intemperización**

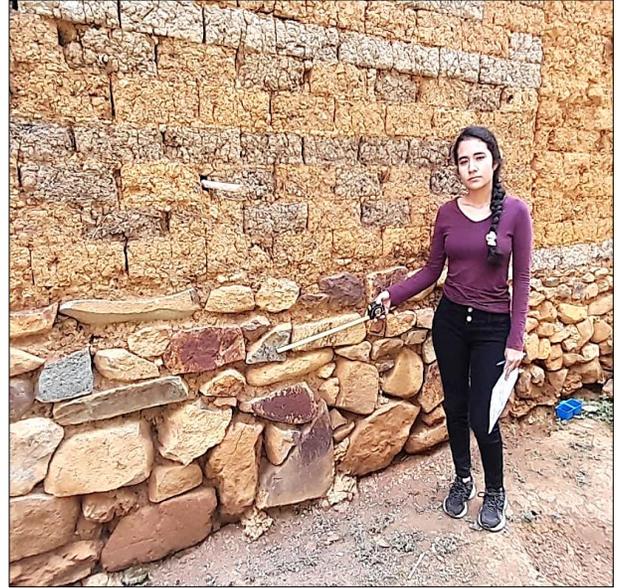
**Adecuado sobrecimiento pero muro deteriorado por exposición a intemperización**

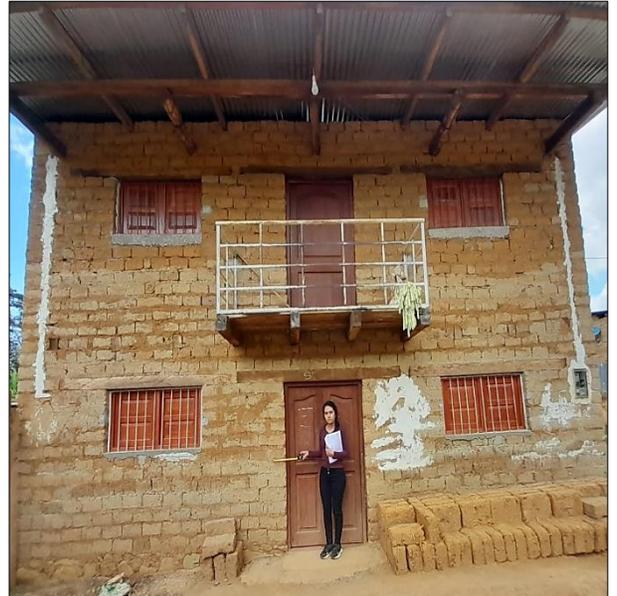
**Vivienda de dos niveles con balcón y parapeto e instalaciones eléctricas adosadas al muro**

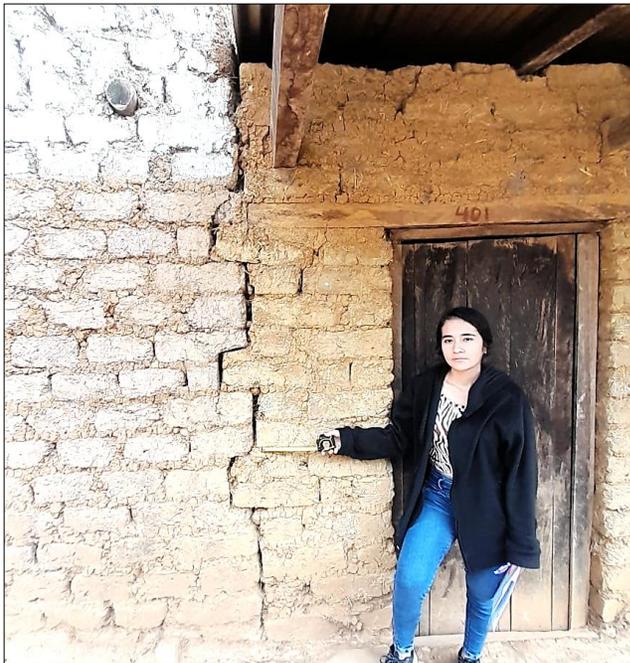
**Deficiente e inadecuado amarre de muros de adobe**

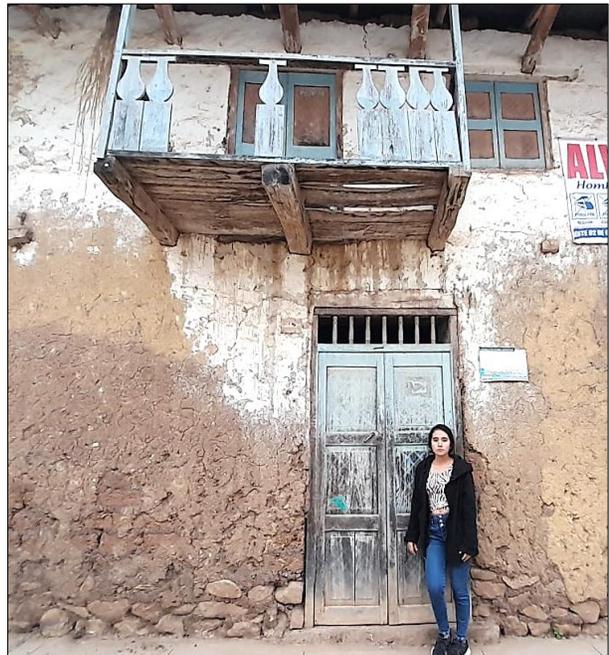
**Desprendimiento de enlucido de yeso en fachada y balcón con parapeto en mal estado de conservación**

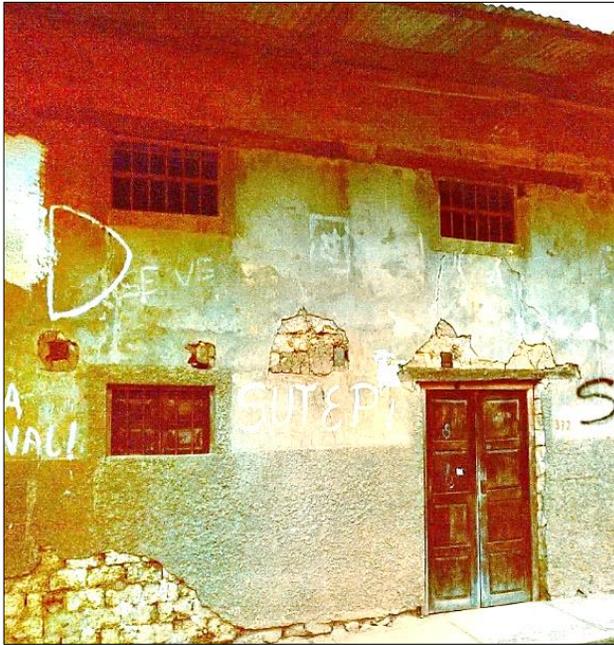
**Desprendimiento de enlucido de yeso en fachada y mal estado de conservación de vivienda**

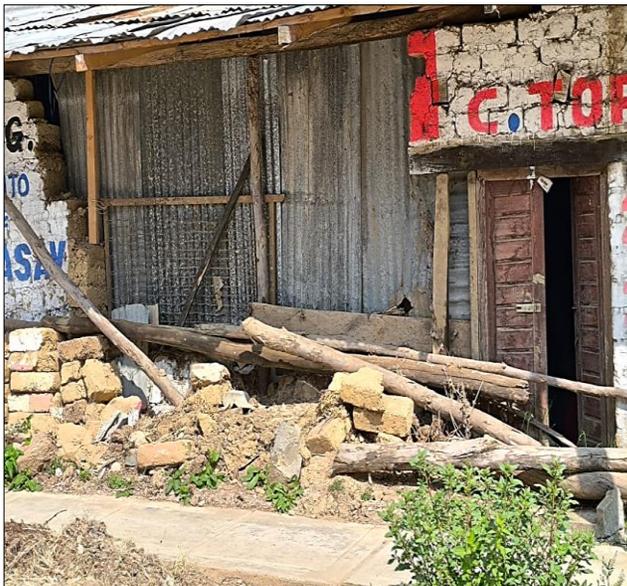
**Vivienda en pésimo estado de conservación externa e interna**

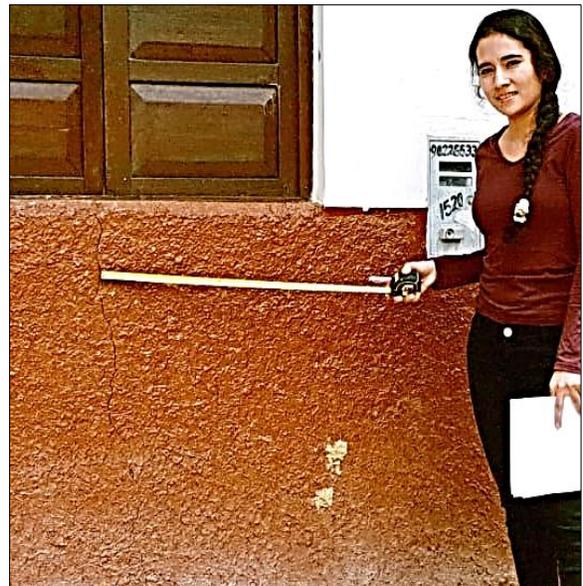
**Presencia de fisuras en fachada**

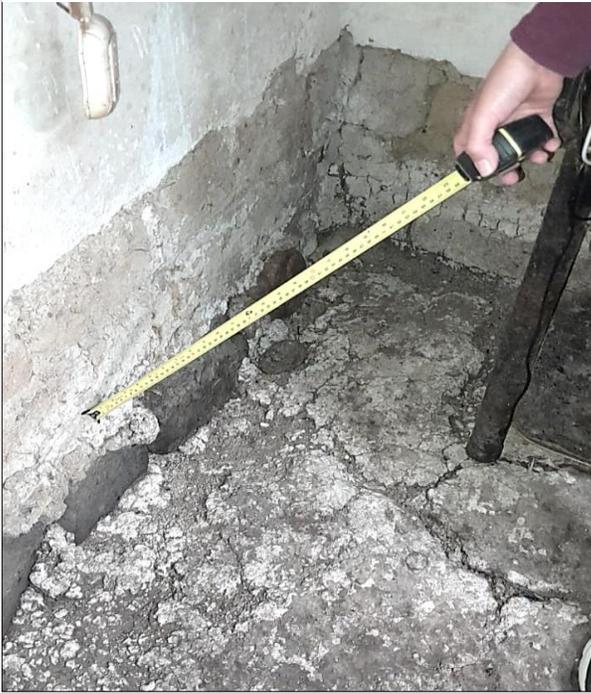
**Presencia de sales y humedad en parte inferior de muro**

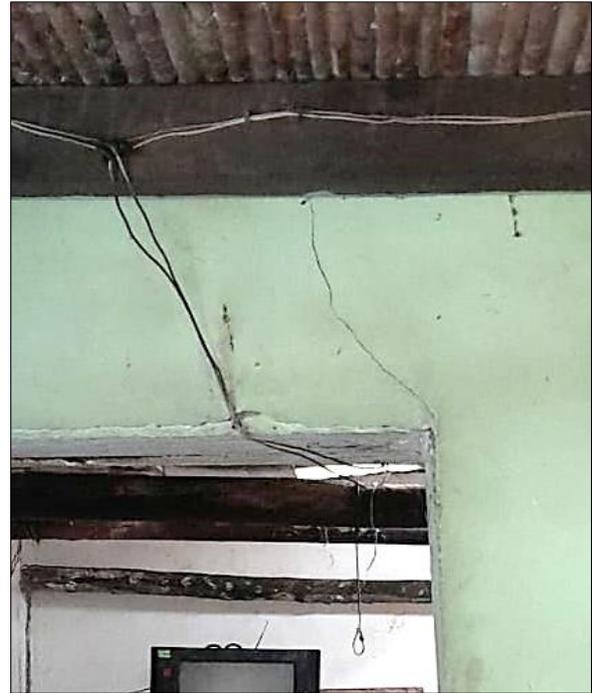
**Presencia de fisuras en muro interior divisorio**

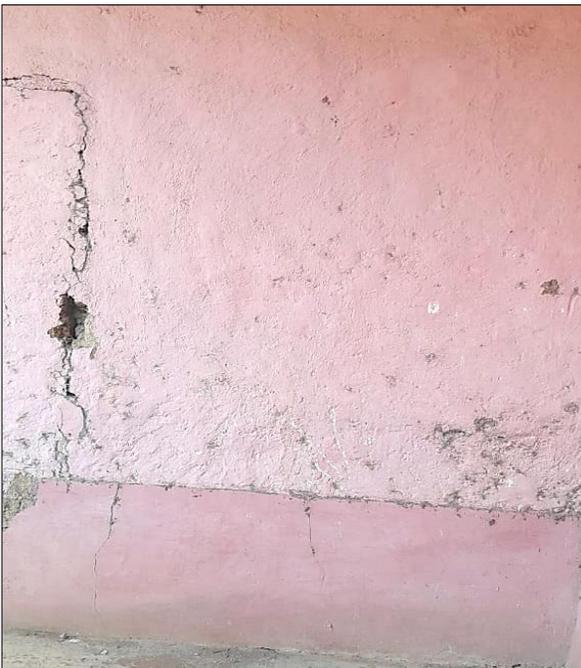
**Grieta mayor a 5mm en muro interior de vivienda**

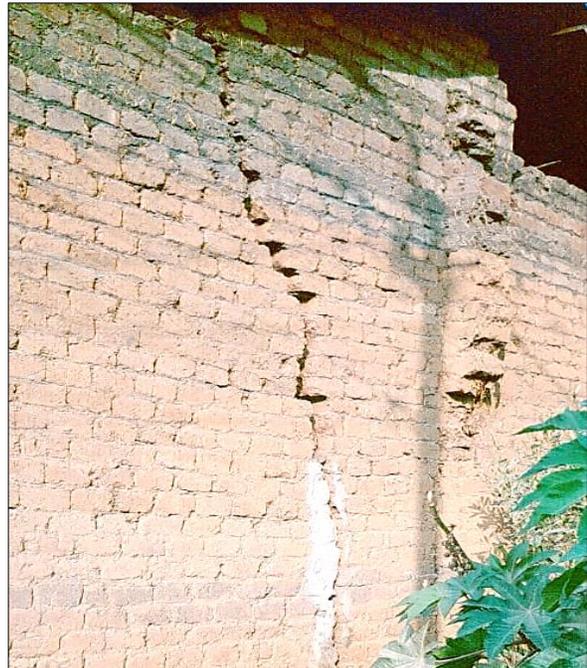
**Presencia de grieta y posible colapso de muro de vivienda**
