UNIVERSIDAD NACIONAL DE CAJAMARCA
FACULTAD DE INGENIERÍA
ESCUELA ACADÉMICO PROFESIONAL DE INGENIERÍA CIVIL

TESIS

**“EVALUACIÓN DEL ESTADO ACTUAL DEL PAVIMENTO FLEXIBLE
EN LA AV. INDEPENDENCIA, TRAMO: JR. SUCRE – AV. HÉROES DEL
CENEP, CAJAMARCA APLICANDO LOS MÉTODOS PCI Y VIZIR”**

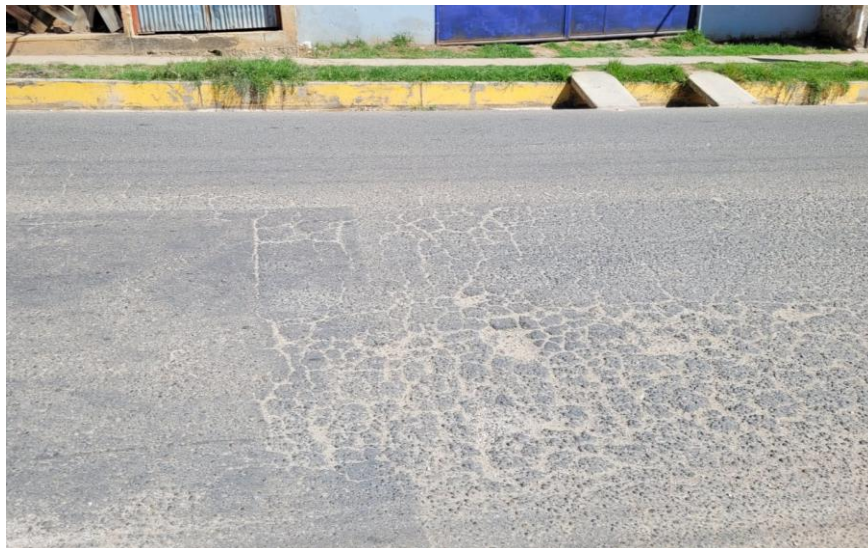
Figura 46

Falla Piel de cocodrilo de la muestra 36 – tramo 2

- A continuación, se calcula la densidad, la cual se obtiene al dividir la suma total de las cantidades parciales de cada falla entre el área de muestreo de 240 m², expresándose en porcentaje. En el caso de la falla piel de cocodrilo, se registra una densidad del 25.71%.

- Con la densidad en mano, nos dirigimos a las “curvas de valores deducidos para cada tipo de falla” que se encuentran en el Anexo C. Para la falla conocida como piel de cocodrilo, se obtuvo un valor deducido de 58.5.

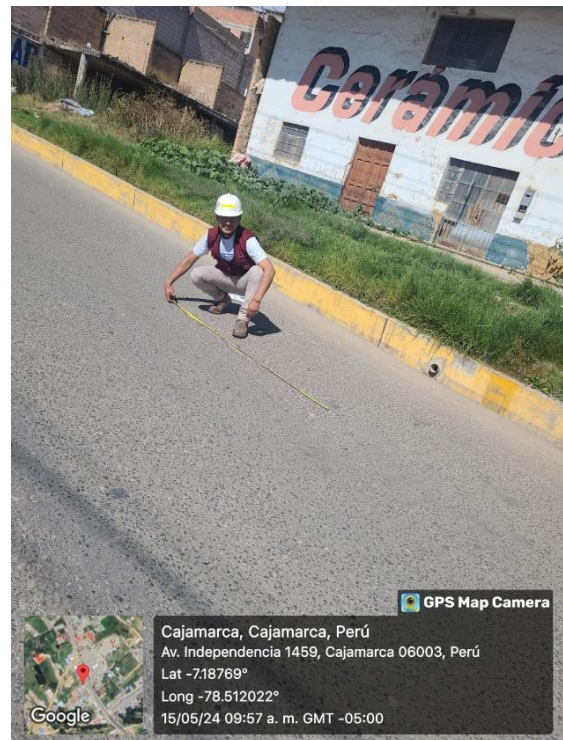
Fotografía 4 *Huecos. M06*

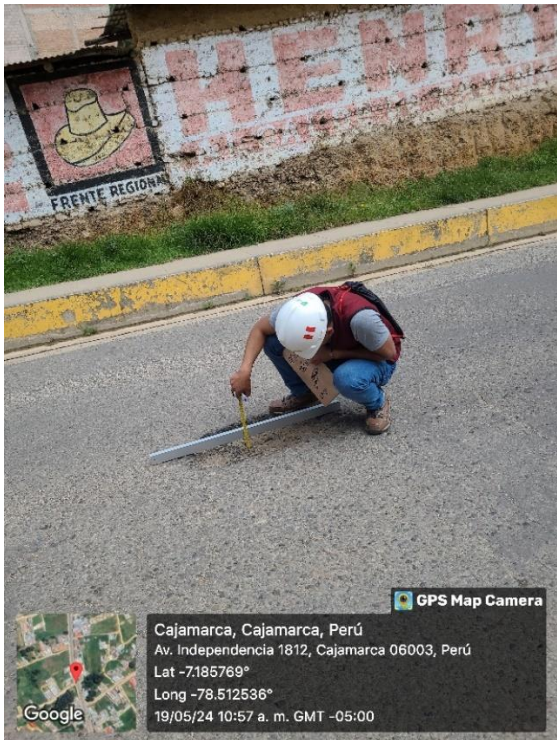
Fotografía 6 *Grieta Longitudinal. M04*

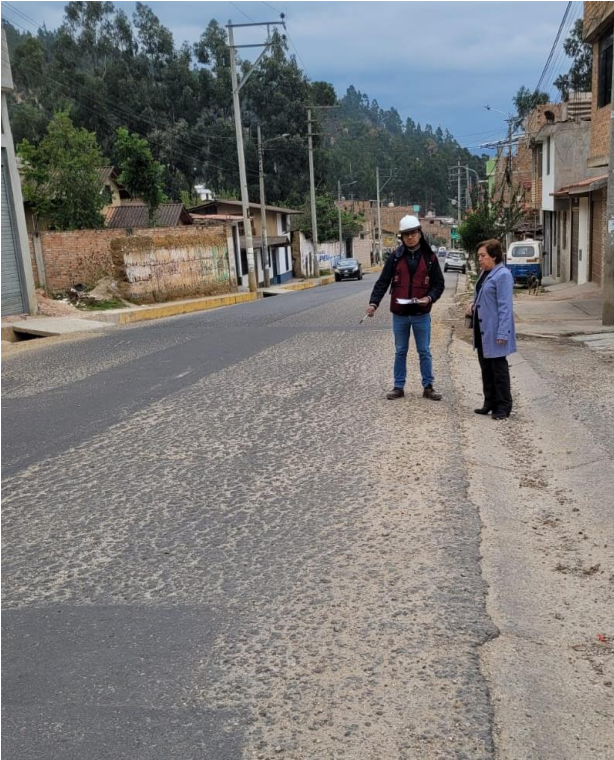
Fotografía 14 Depresiones. M20
