**"EVALUACIÓN DEL NIVEL DE RIESGO ESTRUCTURAL EN LAS VIVIENDAS
AUTOCONSTRUIDAS EN EL SECTOR 16 DE LA CIUDAD DE CAJAMARCA"**

Bach. ELVIS IVÁN HUATAY QUILICHE

2024

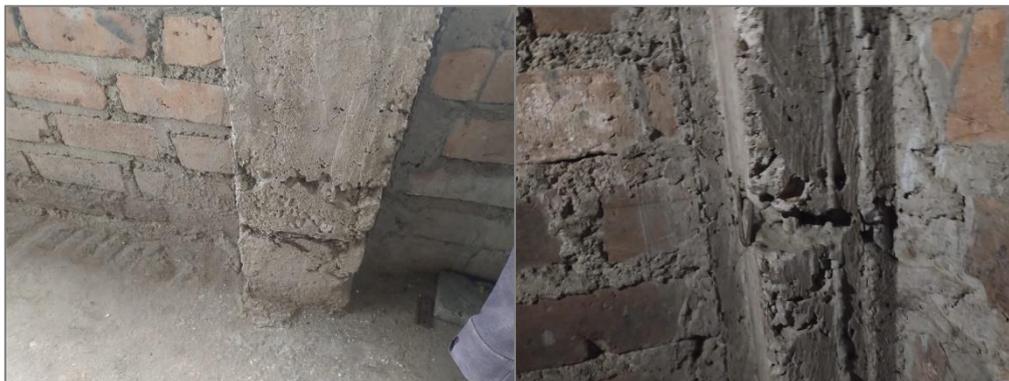
Figura 15. Presencia de cangrejeras en columnas

En las viviendas evaluadas del sector 16 de la ciudad de Cajamarca, se constató la presencia de cangrejeras en la mayoría de las columnas y vigas visibles, tal como se muestra en la figura anterior.

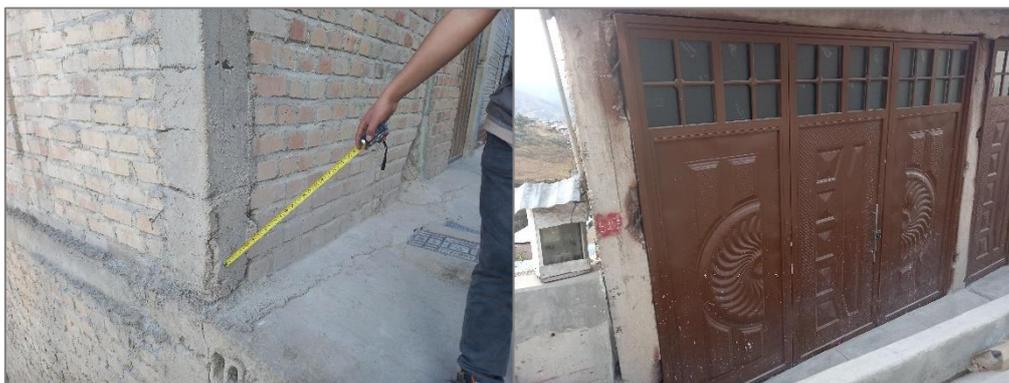
Figura 16. Acero estructural expuesto en columnas

Como se aprecia en la figura anterior, el acero estructural en algunas columnas y vigas se encuentra expuesto al exterior, lo que incrementa el riesgo de corrosión.

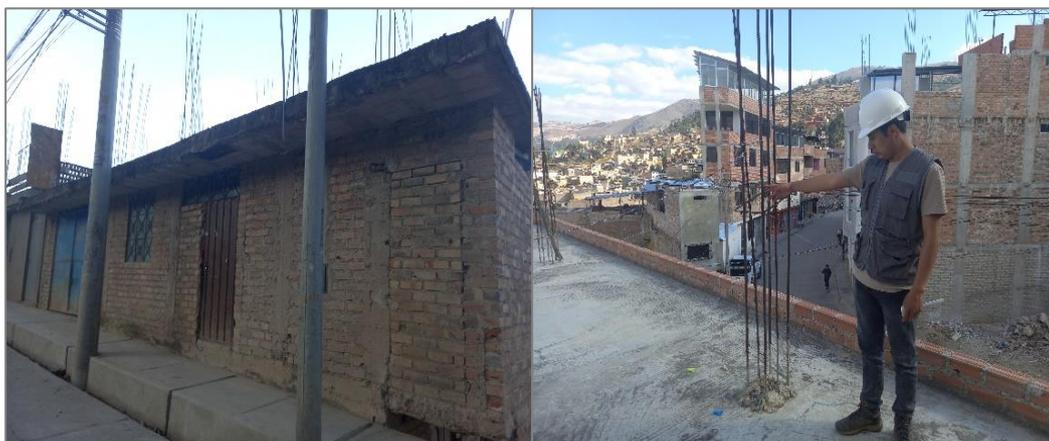
Figura 17. Proyección de aceros verticales en las azoteas

Como se evidencia en la figura anterior, en todas las azoteas de las viviendas evaluadas se observó la proyección del acero de las columnas, quedando expuesto al ambiente y facilitando su corrosión.

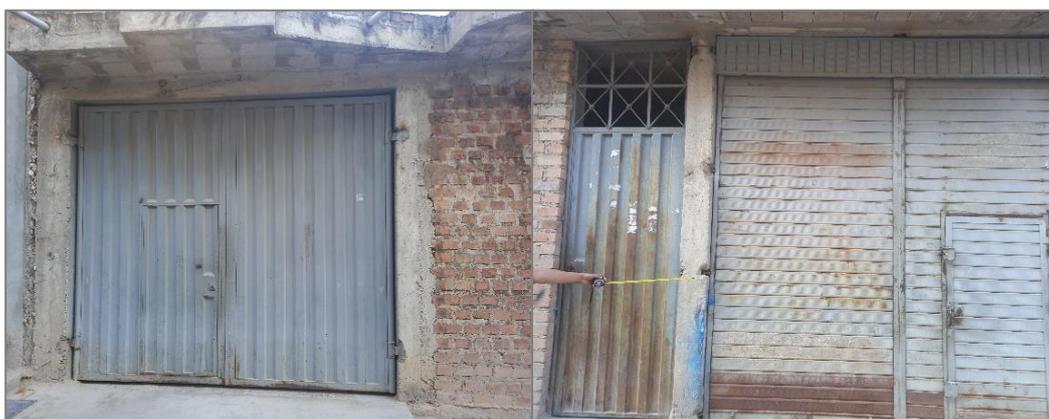
Figura 18. Columnas picadas para la instalación de puertas

Un error común es picar las columnas para exponer el acero estructural con el propósito de soldar los soportes de las puertas. Como se aprecia en la figura anterior, el sector 16 de la ciudad de Cajamarca no es una excepción a esta práctica.

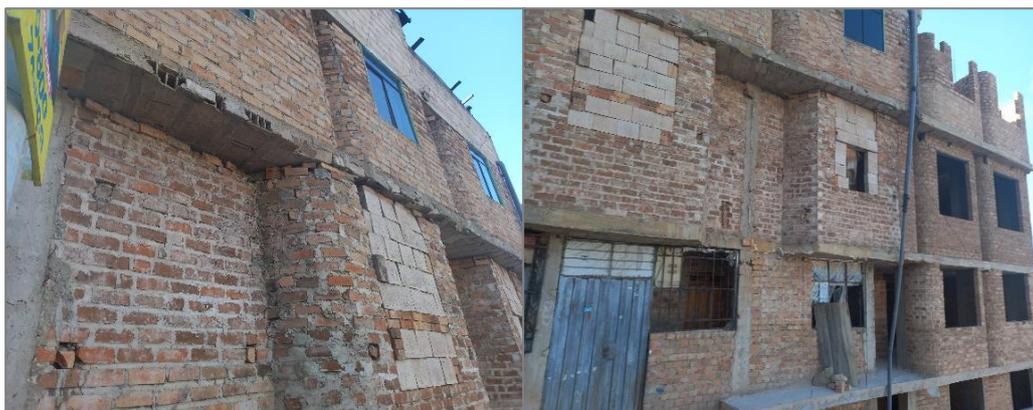
Figura 19. Discontinuidad entre muros y techo

En la figura anterior se evidencia una discontinuidad entre el muro y el techo, lo que genera una falta de confinamiento adecuado para el muro. Este error constructivo se observa en muchas de las viviendas evaluadas.

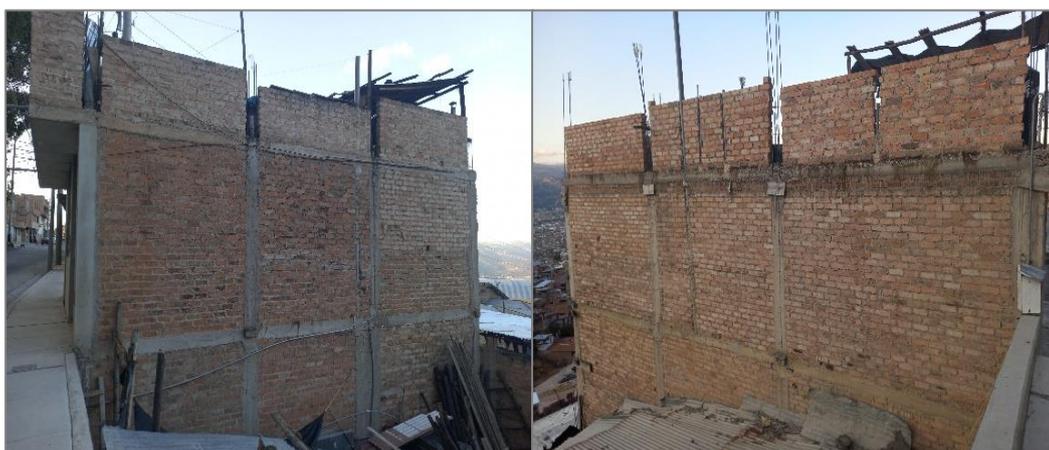
Figura 20. Muros sin confinamiento

En la mayoría de las azoteas de las viviendas evaluadas se evidenció que los muros carecen de confinamiento tanto vertical como horizontal, tal como se muestra en la figura anterior.

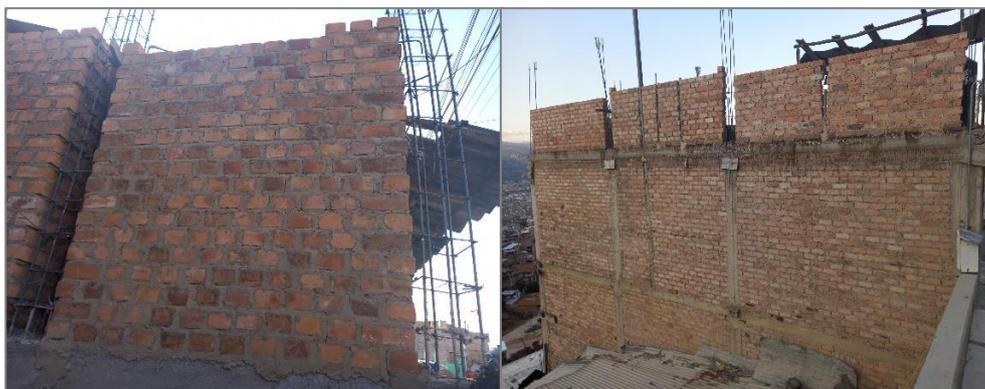
Figura 21. Muros dentados incorrectamente

En la figura anterior se evidencia que los muros están dentados incorrectamente, ya que no cumplen con las medidas establecidas en la norma E-070. Este defecto se presenta en la mayoría de los muros de las viviendas evaluadas.

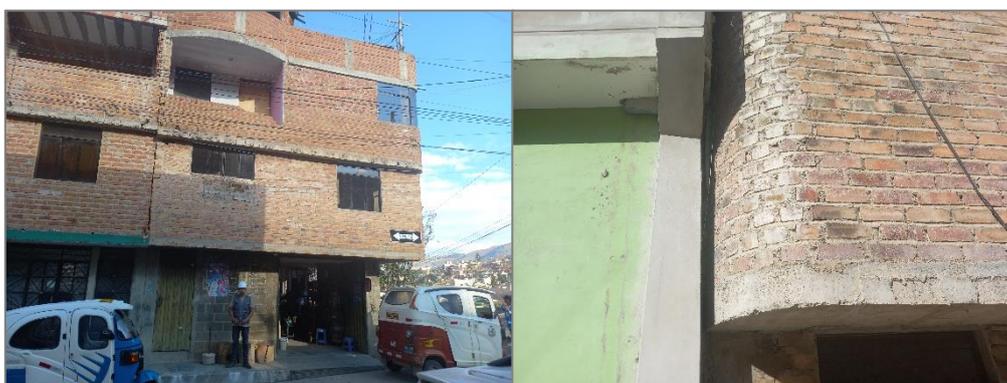
Figura 22. Ausencia de juntas sísmicas entre viviendas

En la figura anterior se muestra evidencia de la ausencia de junta sísmica entre las viviendas evaluadas, lo cual constituye un error constructivo no solo en el sector evaluado, sino en toda la ciudad de Cajamarca.

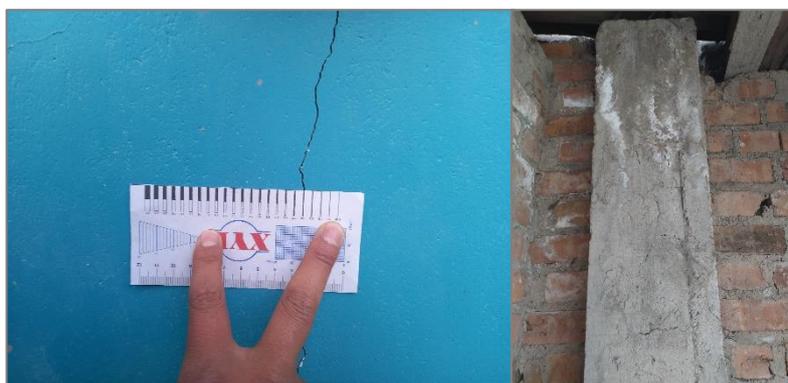
Figura 23. Fisuras en paredes y columnas

Las fisuras son muy comunes en todas las viviendas evaluadas, siendo más frecuentes en las paredes. Por otro lado, las fisuras en los elementos estructurales no son tan comunes, aunque se encontraron algunos casos donde estas están presentes.
