**UNIVERSIDAD NACIONAL DE CAJAMARCA**  
**FACULTAD DE INGENIERÍA**  
**ESCUELA ACADÉMICO PROFESIONAL DE INGENIERÍA CIVIL**

**“EVALUACIÓN DEL NIVEL DE SERVICIO DEL PAVIMENTO ARTICULADO DE LA  
CIUDAD UNIVERSITARIA UNC – SEDE CENTRAL APLICANDO EL ÍNDICE DE  
CONDICIÓN DEL PAVIMENTO”**

**TESIS PARA OPTAR EL TÍTULO PROFESIONAL DE INGENIERO CIVIL**

**2025**

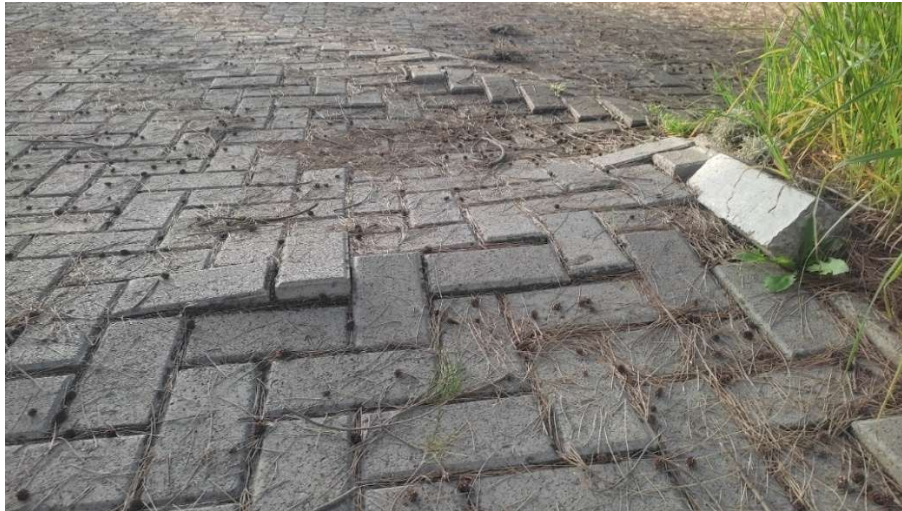
**Figura 91**  
*Levantamiento o empuje en estacionamiento 1B*

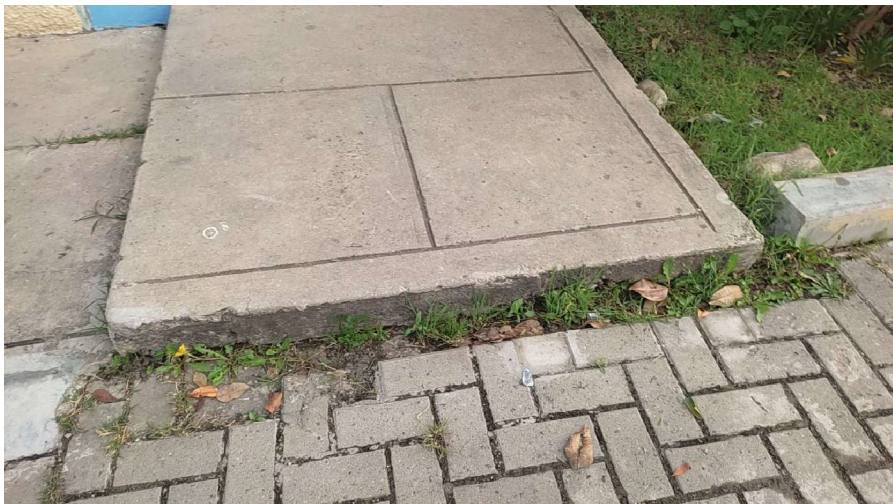
**Figura 93**  
*Deterioro de desnivel en estacionamiento 1C*

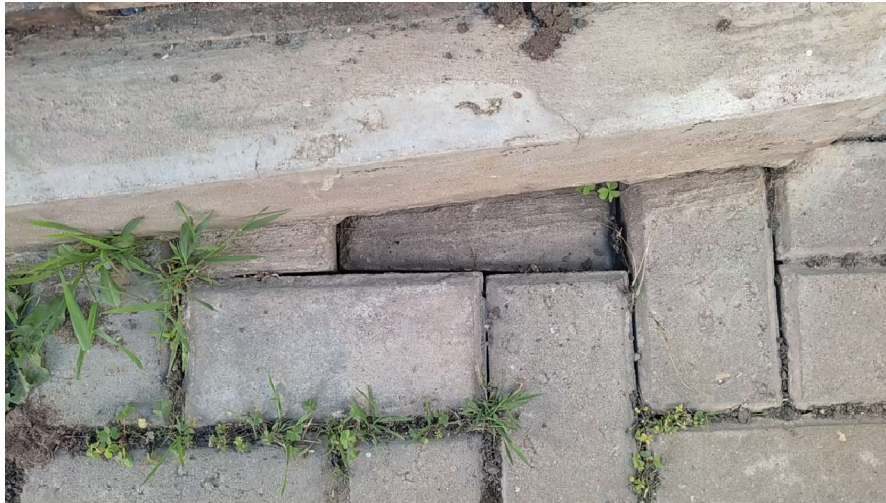
**Figura 94**  
*Depresiones en estacionamiento 1D*
