**UNIVERSIDAD NACIONAL DE CAJAMARCA**  
**FACULTAD DE INGENIERÍA**  
**ESCUELA ACADÉMICO PROFESIONAL DE INGENIERÍA CIVIL**

**“EVALUACIÓN DE LA CONDICIÓN SUPERFICIAL DEL PAVIMENTO EN LA  
AVENIDA PAKAMUROS CDRA 01 - LA CDRA 10 CON EL ÍNDICE DE  
RUGOSIDAD INTERNACIONAL (IRI) UTILIZANDO EL RUGOSÍMETRO DE  
MERLÍN”**

**PARA OPTAR EL TÍTULO PROFESIONAL DE INGENIERO CIVIL**

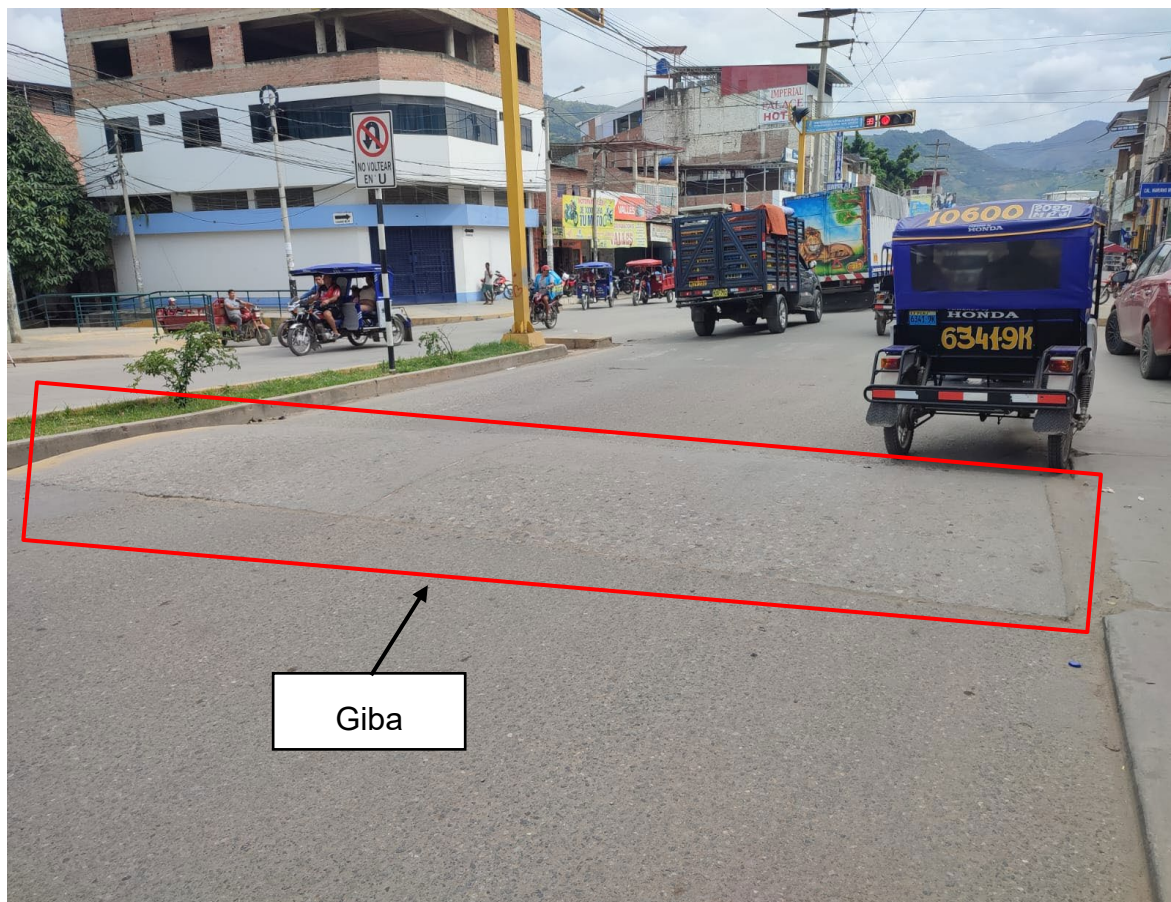
## Fotografía 1

*Presencia de Gibas en la Vía en Estudio.*

*Nota: Giba de concreto sin pintar ubicada en la Cdra. 09 de la Avenida Pakamuros.*

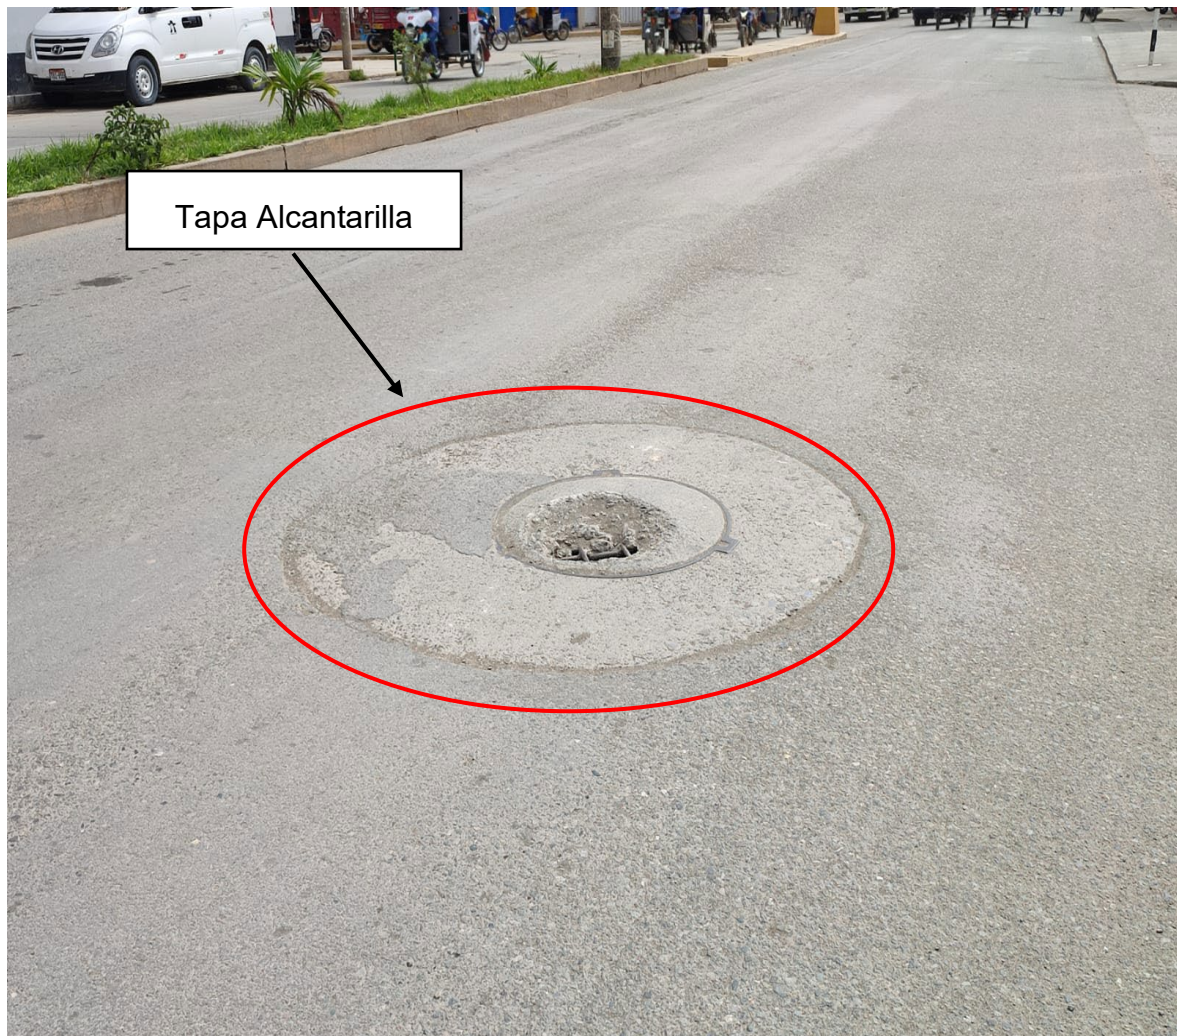
**Fotografía 2**

*Presencia de Tapas de Alcantarilla en la Vía en Estudio.*

*Nota: Tapa de alcantarilla desgastada ubicada en la Cdra. 04 de la Avenida Pakamuros.*

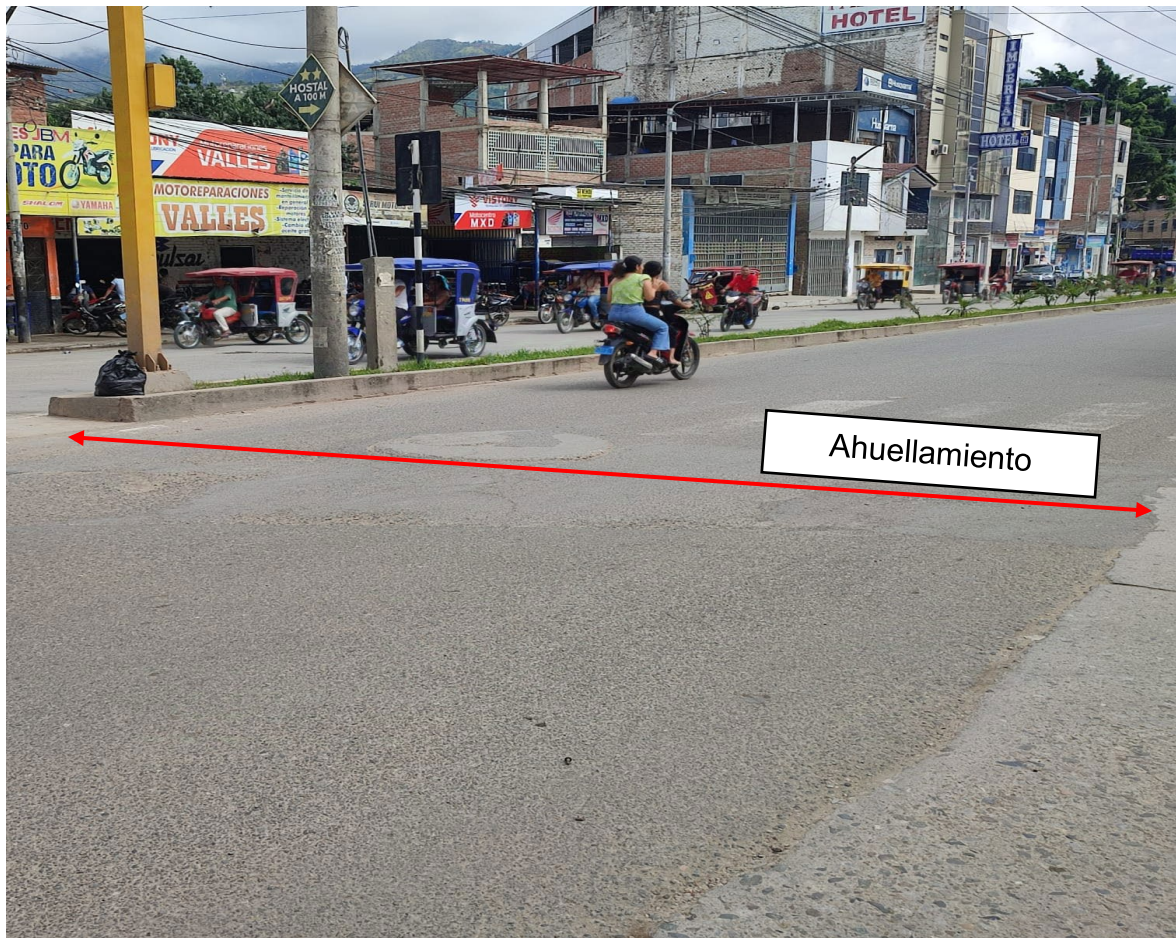
### Fotografía 5

Es una deformación del pavimento, presente comúnmente en pavimento flexible, en donde los factores que implican este comportamiento inusual de la carpeta asfáltica generan conflictos en el tránsito vehicular, siendo uno de las mayores consecuencias la causa de accidentes vehiculares. Este tipo de falla depende de factores como: la presencia de altas temperaturas, desacertada selección de materiales y/o agregados, mal diseño de cargas a soportar, y/o presencia de altas cargas de diseño.

*Ahuellamiento en pavimento flexible que se extiende todo el carril derecho.*

*Nota: Ahuellamiento ubicada en la intersección de la Calle Mariano Melgar y Avenida Pakamuros, en el carril derecho.*

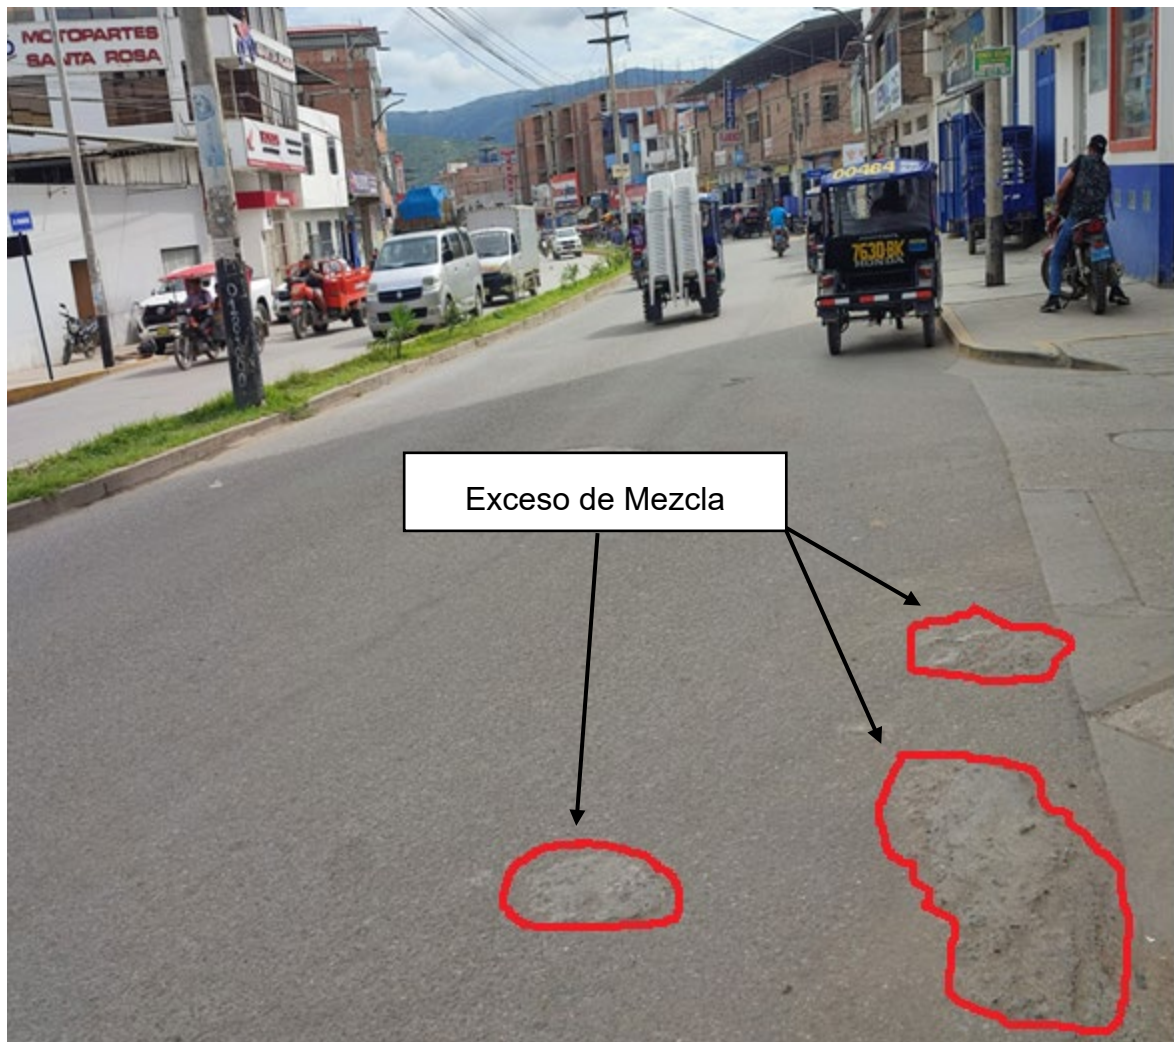
**Fotografía 6**

*Exceso de Mezcla Asfáltica.*

*Nota: Exceso de Mezcla Asfáltica ubicada en la Intersección de la Avenida Pakamuros, carril derecho, y la Calle México.*

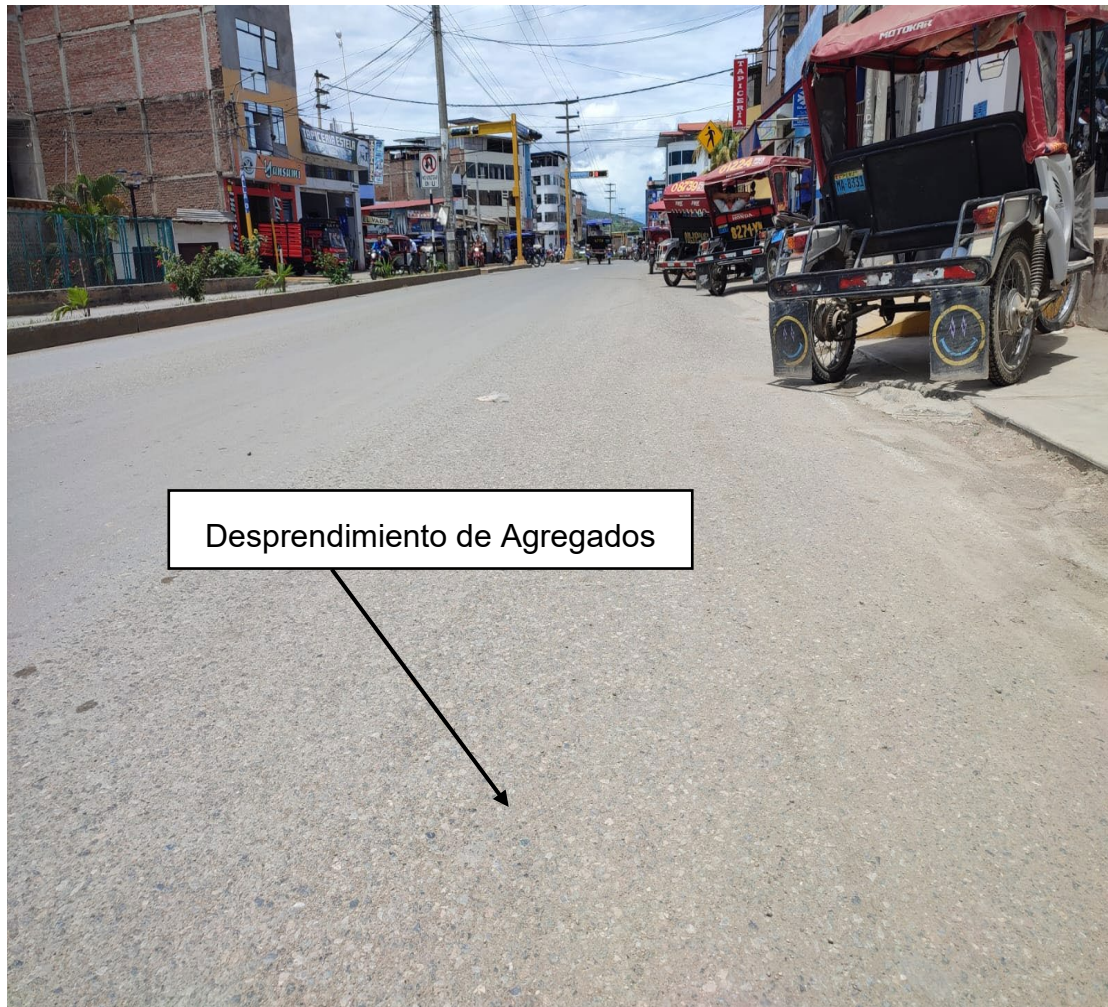
## Fotografía 7

### *Desprendimiento de Agregados.*

*Nota: Desprendimiento de agregado ubicado en la cuadra 02 de la Avenida Pakamuros, en el carril derecho.*
