**ANÁLISIS PATOLÓGICO DE LA I.E. N°16011 SEÑOR DE LOS  
MILAGROS DEL SECTOR NUEVO HORIZONTE – JAÉN CON  
FINES DE REPARACIÓN.**

**TESIS PARA OPTAR EL TÍTULO PROFESIONAL DE INGENIERO  
CIVIL**

El Pabellón I de la Institución Educativa N.º 16011 Señor de los Milagros, ubicada en el sector Nuevo Horizonte de Jaén, presenta diversas lesiones de origen físico (como erosiones y humedades), mecánico (grietas, fisuras y desprendimientos) y biológico (presencia de moho), motivando la evaluación patológica de la I. E; la investigación se desarrolló siguiendo las etapas del estudio patológico: observación, toma de datos y diagnóstico. El estudio fue de tipo aplicado, con un nivel descriptivo, diseño no experimental y un enfoque metodológico hipotético-deductivo. Se evaluó la calidad del concreto en los elementos estructurales (vigas y columnas) y piso, se empleando el ensayo no destructivo de esclerometría, conforme a la norma técnica peruana NTP 339.181 – Anexo 3. Los resultados revelaron que las manifestaciones patológicas predominantes fueron de tipo mecánico (51.22%), seguidas por las físicas (46.34%) y biológicas (2.44 %). Además, se determinó que el 51.22 % de estas patologías present

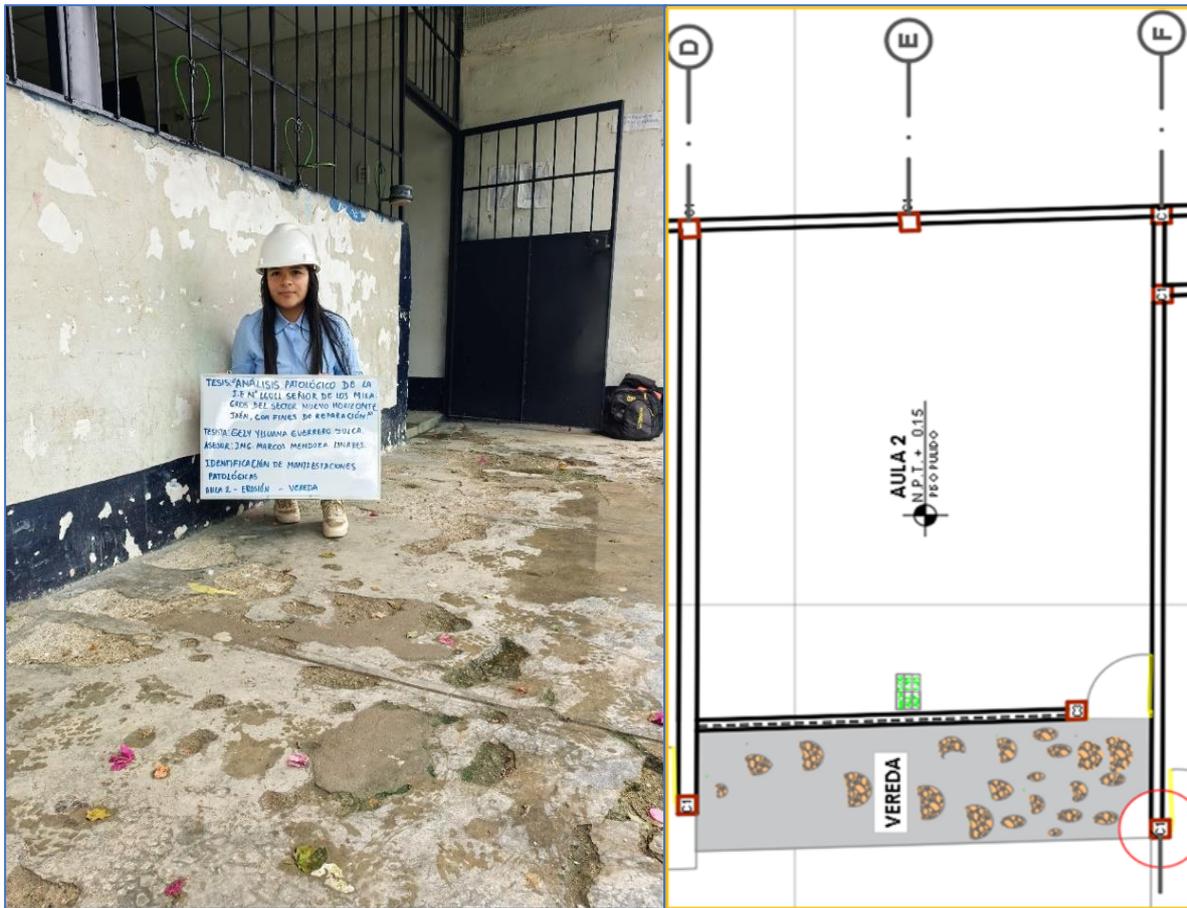
Erosión superficial en piso – Vereda del aula 2

Se identificó un desgaste progresivo y erosión superficial en el piso de la vereda del aula 2, afectando aproximadamente el 40 % del área total. Esta lesión presenta diferentes grados de deterioro, con zonas donde el material ha perdido su resistencia y muestra irregularidades en la superficie. La erosión es causada principalmente por la exposición a factores climáticos y la falta de mantenimiento preventivo.

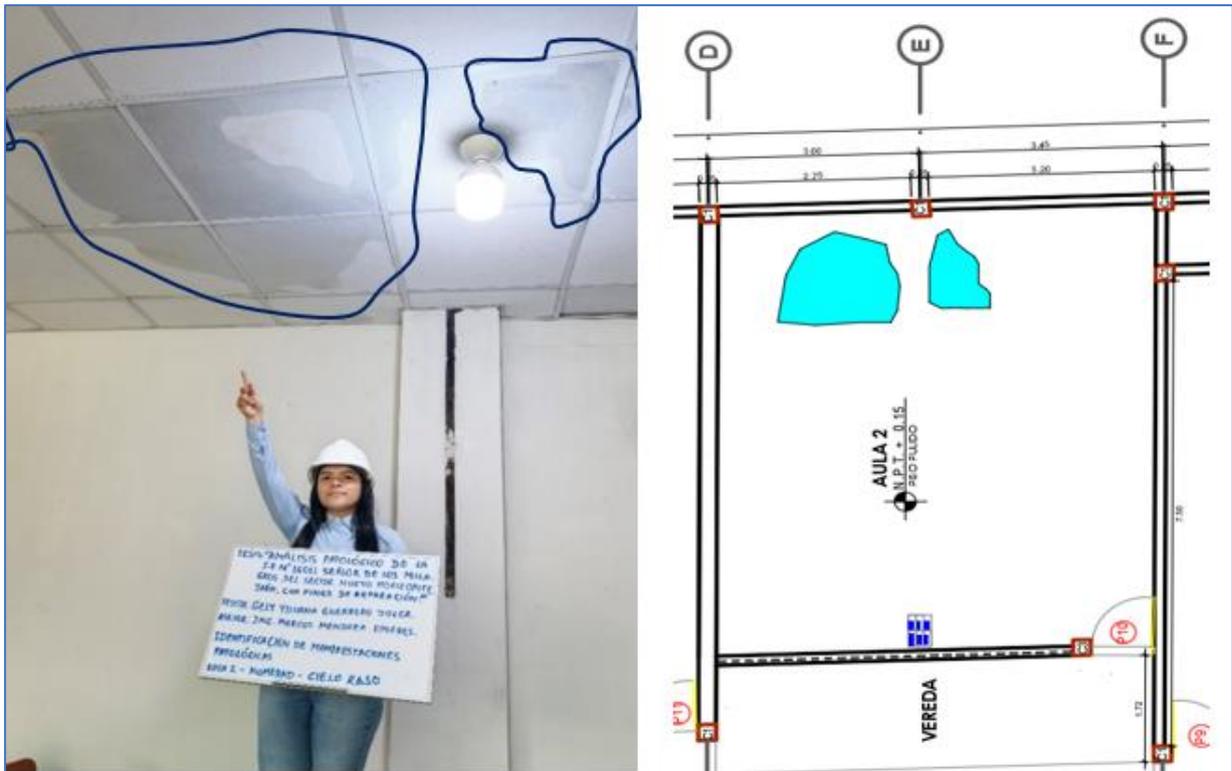
Humedad en cielo Raso - techo - aula 2

Se identificó la presencia de humedad y deterioro avanzado en dos secciones del cielo raso del techo en el aula 2. Se ha determinado que su origen puede estar relacionado con filtraciones provenientes del techo de calamina, generando manchas de humedad y degradación del material. Esta patología puede agravarse con el tiempo, favoreciendo la proliferación de hongos, eflorescencias y el desprendimiento de elementos constructivos.

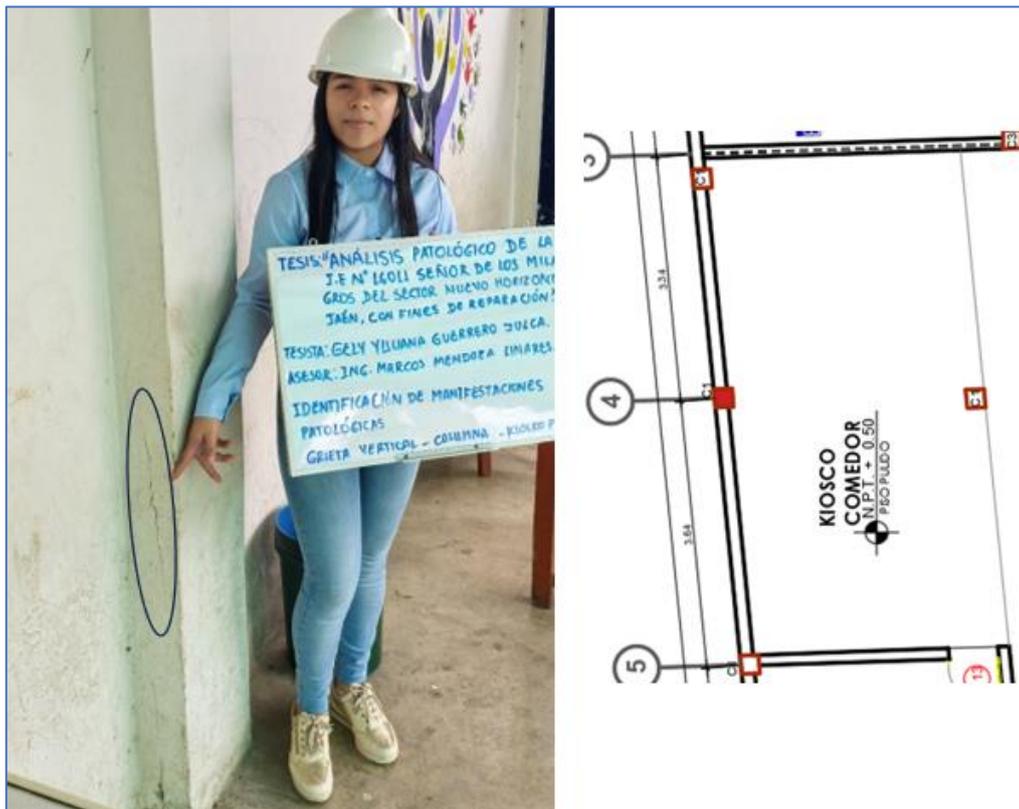
Grieta vertical en columna C-1, Quiosco - Eje 4

Se identificó una grieta vertical en una cara lateral de la columna del quiosco, específicamente en la parte inferior. La presencia de esta grieta puede deberse a asentamientos diferenciales, retracción del material, variaciones en la temperatura o cargas puntuales que han generado tensiones en la columna.

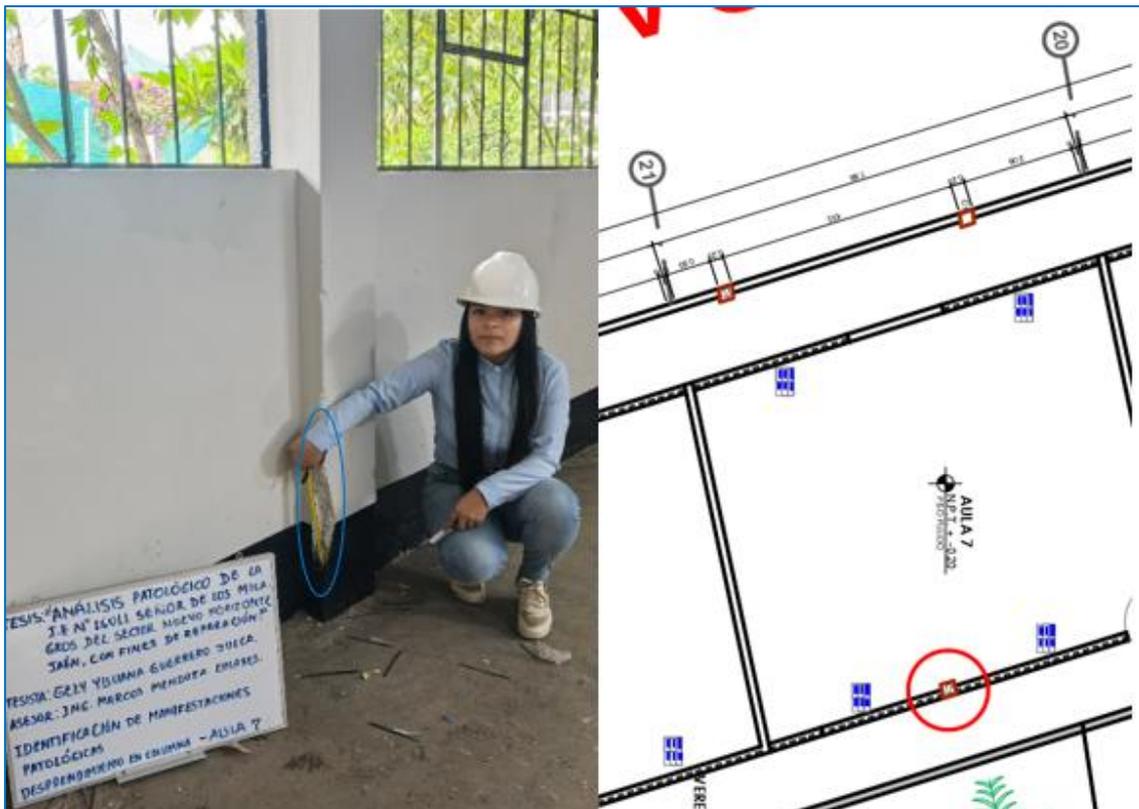
Desprendimiento de material de la columna C1 - Aula 7 – Entre eje 20 y 21

Se identificó en la parte inferior de la columna separación del tarrajeo y parte del concreto de la columna, evidenciando una pérdida de material y la posible exposición del núcleo estructural. Este tipo de deterioro puede comprometer la resistencia de la columna y su capacidad de soporte.

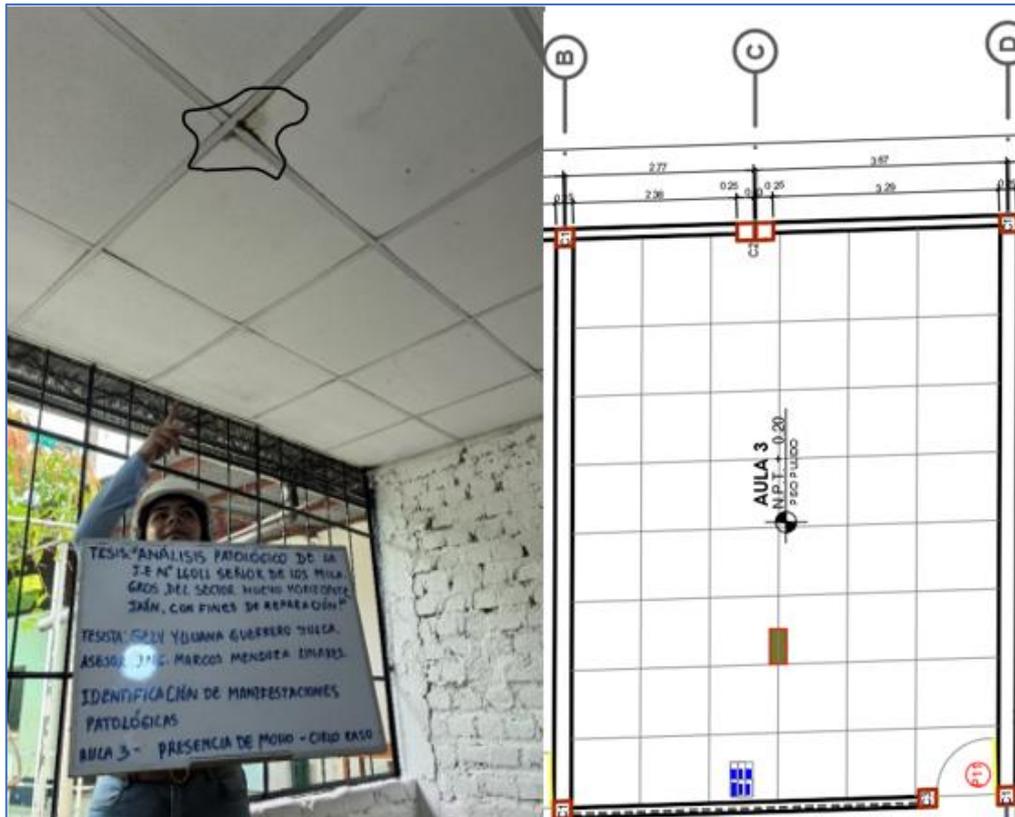
**Figura 24** Presencia de moho en cielo raso de techo aula 3- Eje C

Se evidenció la presencia de moho en el cielo raso del aula 3, manifestándose en varios puntos de la superficie. El deterioro se presenta en forma de manchas oscuras en las uniones de los paneles, lo que indica humedad acumulada y posible filtración desde la cubierta. Esta lesión puede debilitar la estructura del cielo raso, aumentando el riesgo de colapso de algunas partes lo que genera apariencia deteriorada, con manchas visibles que afectan la percepción del estado del aula.

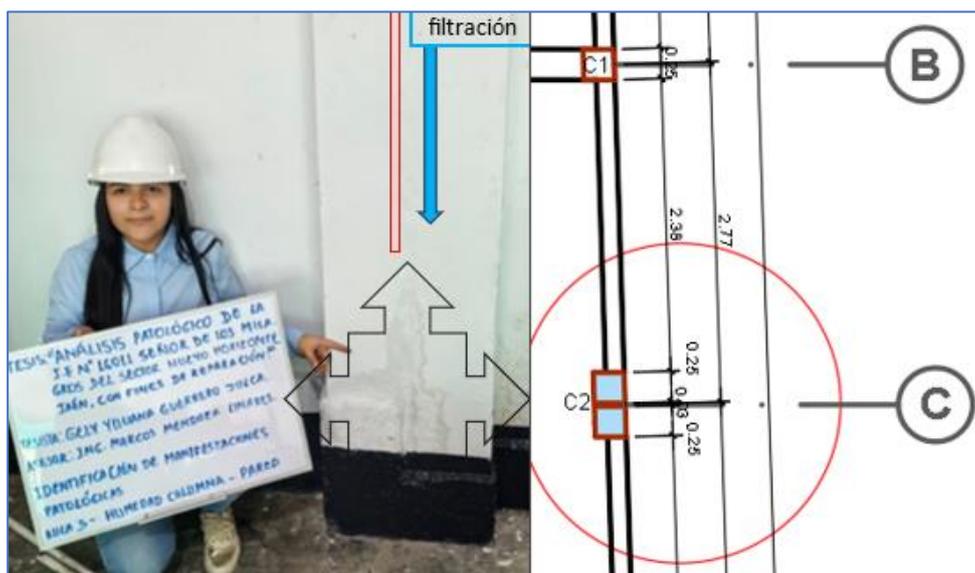
Humedad en columna C-2 - Aula 3-Eje C

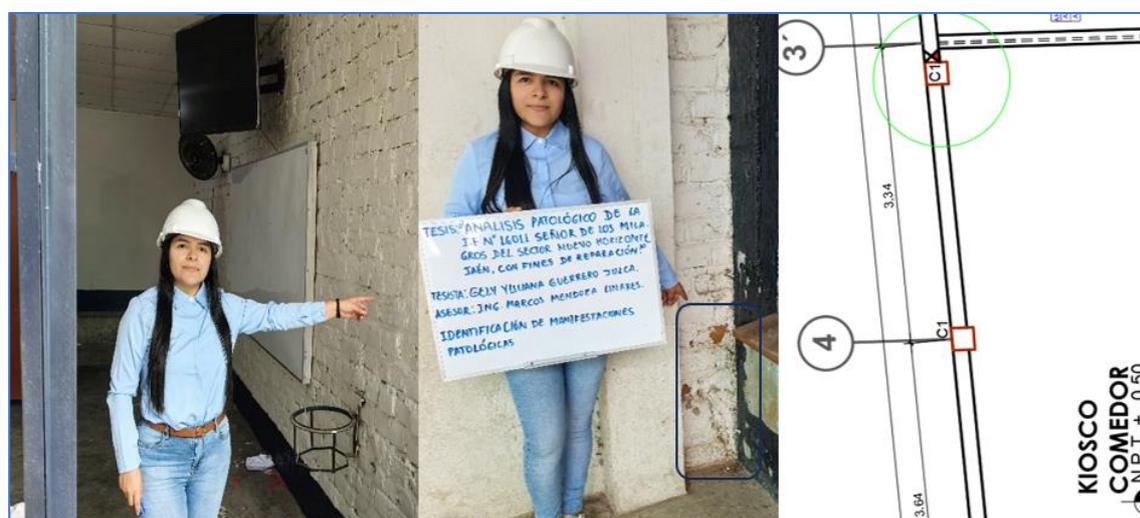
Erosión del muro de albañilería - Quiosco-Eje 3'

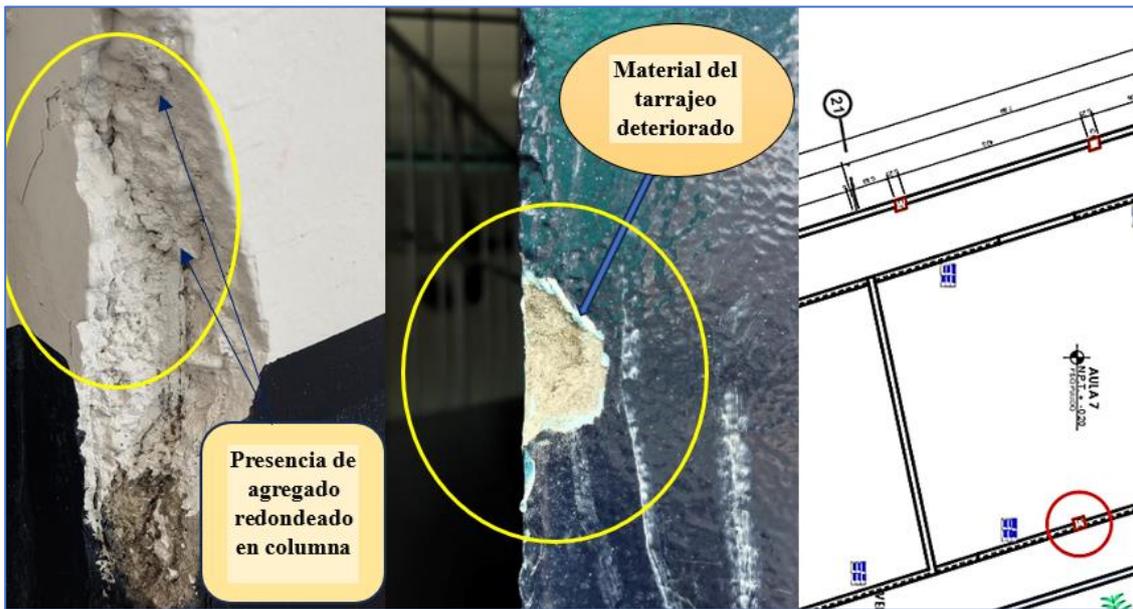
**Figura 29** Desprendimiento de concreto en columna C-1 aula 7-Eje 21

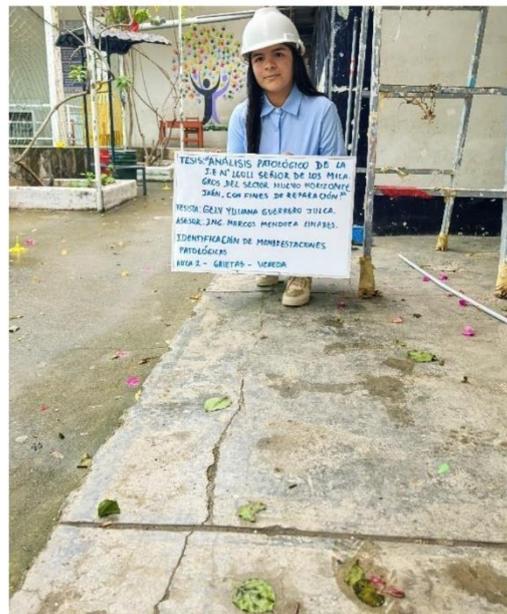
**Descripción:** Grieta que atraviesa todo el largo de la vereda.

**Dimensiones**  
**Largo** : 6.25m  
**Ancho** : 5 mm  
**Profundidad:** 3 cm

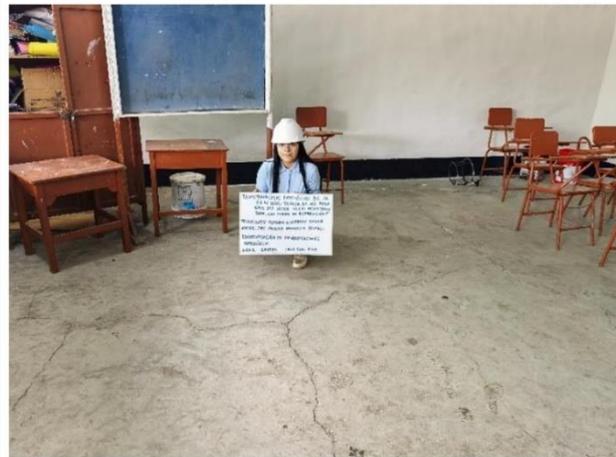
**Descripción:** Grietas en el piso interno de toda el aula, presenta grietas ramificadas en distintas direcciones.

**Dimensiones** Ancho: 10 mm

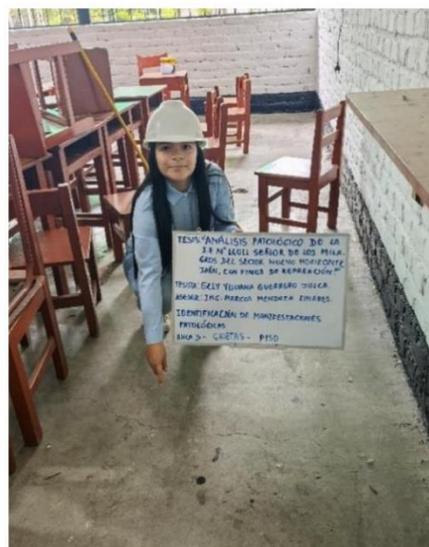
**Descripción:** Grieta longitudinal en la parte central de la parte de atrás del aula, que inicia desde la pared y se pronuncia hacia el centro del aula.

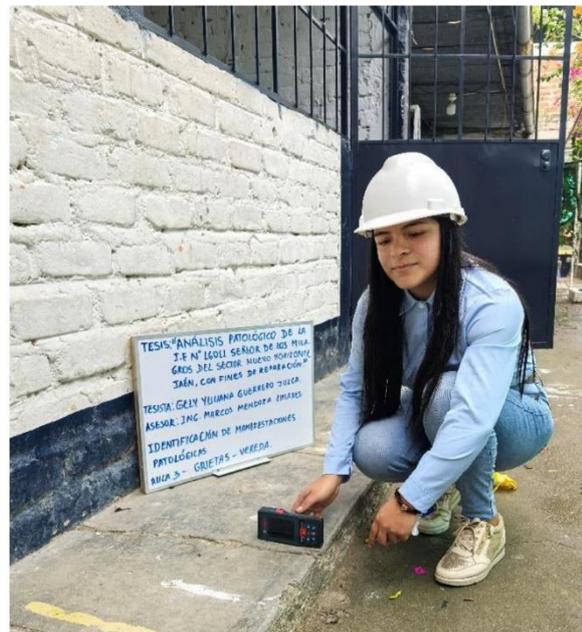
**Descripción:** Grieta transversal situada en la zona central del tramo de la vereda, que atraviesa completamente su ancho y espesor.

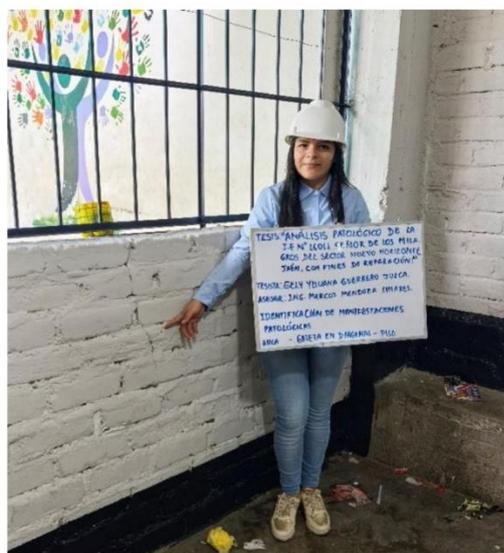
**Descripción:** Grieta diagonal en el alfeizar de la ventana, su recorrido inicia en la parte superior y se dirige hacia la parte inferior.

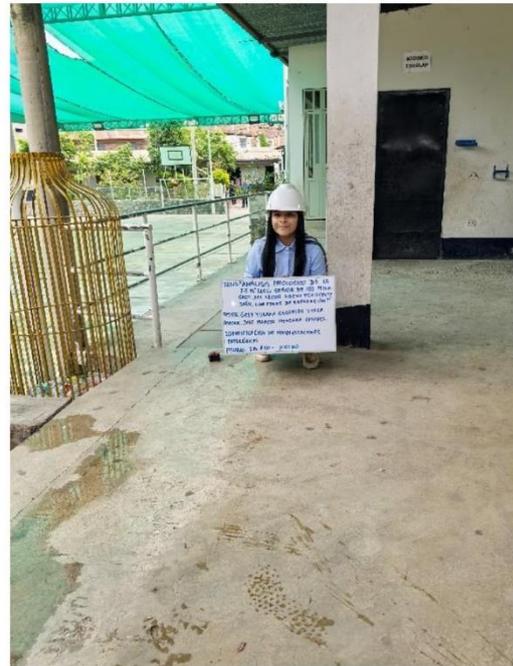
**Descripción:** Grieta longitudinal en la parte central del piso del comedor del kiosco presentando una gran longitud con dos direcciones.

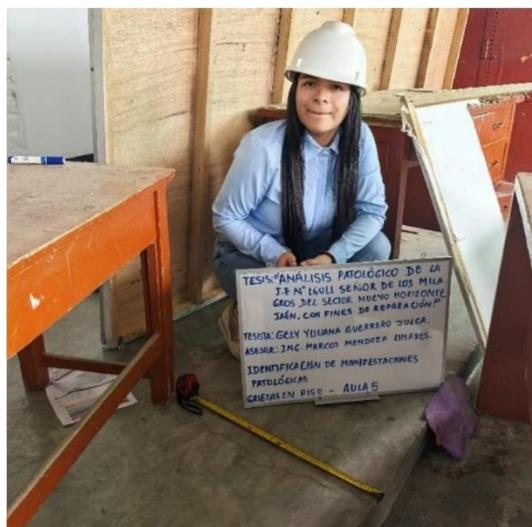
**Descripción:** Grieta longitudinal en la parte central del área del aula.

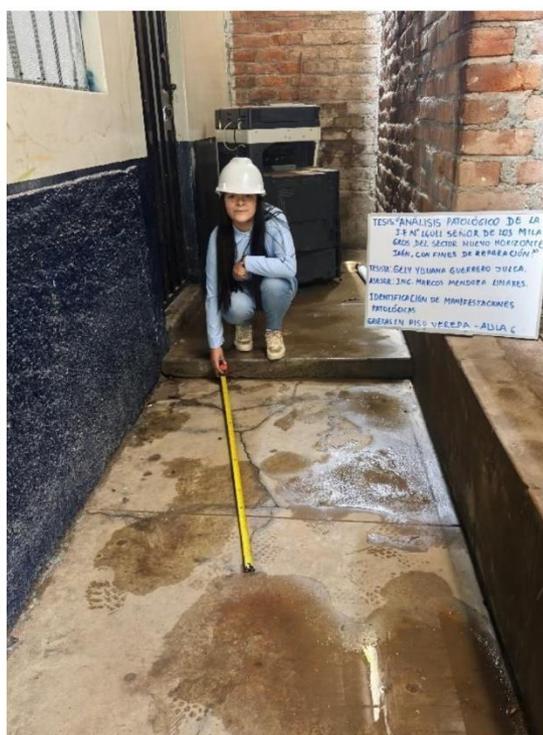
**Descripción:** Grietas en una esquina de la vereda del aula, tiene diferentes direcciones en orientación longitudinal.

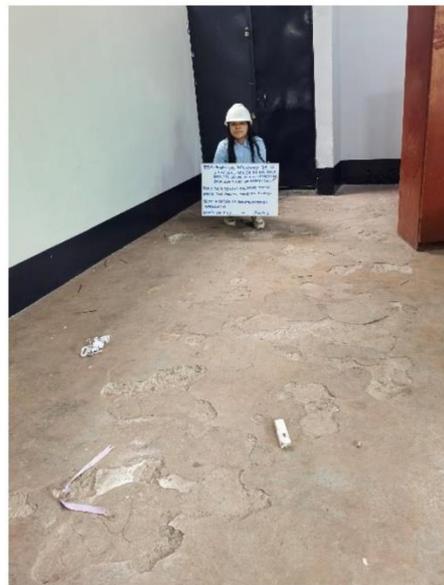
<b>Descripción:</b>	Erosión que afecta en gran magnitud el área del piso del aula, el desgaste superficial se encuentra en diferentes grados de deterioro.
<b>Dimensiones:</b>	30% del área del aula.

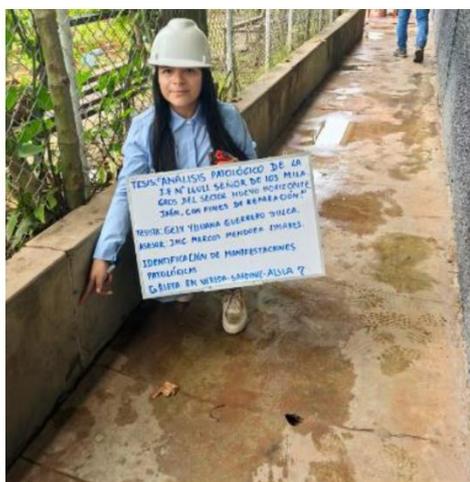
**Descripción:** Grieta transversal que se extiende a lo largo de todo el ancho y la sección de la vereda, con desprendimientos visibles a lo largo de su recorrido y un desplazamiento hacia el sardinel.

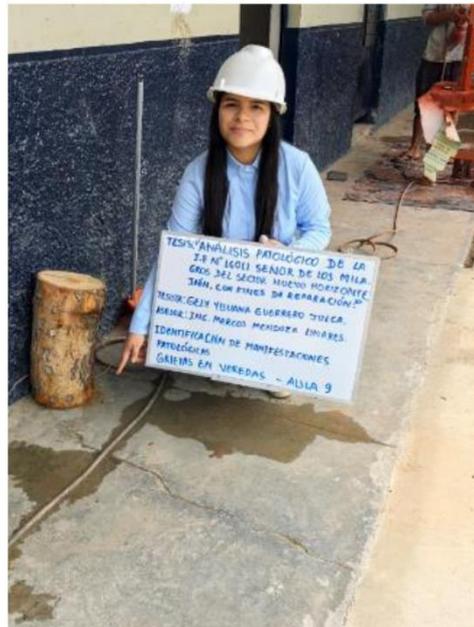
**Descripción:** Grieta transversal que atraviesa todo el ancho y sección transversal de la vereda.
