**“ANÁLISIS PATOLÓGICO EN LA EDIFICACIÓN DE LA INSTITUCIÓN  
EDUCATIVA RAFAEL LOAYZA GUEVARA-CAJAMARCA”**

**PARA OPTAR EL TÍTULO PROFESIONAL DE  
INGENIERO CIVIL**

**BACH. BUSTAMANTE TERÁN ROLANDO JAVIER**

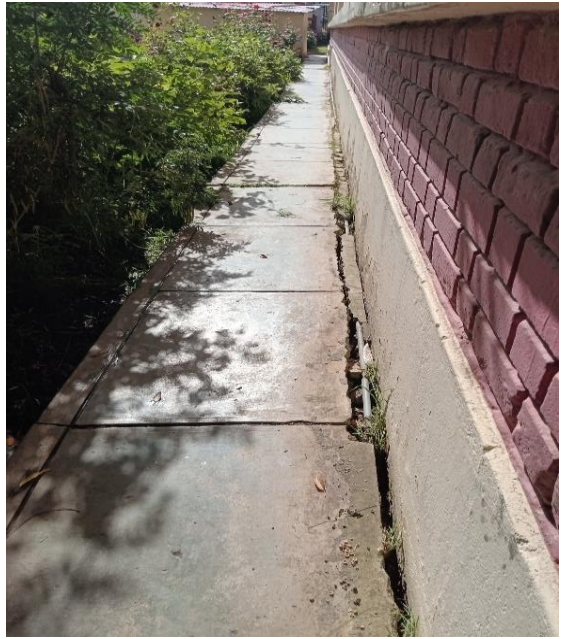
<p>EJE A-A</p>      |                                                                                                                                                                                                                                                                 |

| | | | | | | |
| TIPO | LESIÓN | ELEMENTO: | | | | | | | |
| Mecánica | Grieta | Vereda | | | | | | | |
| Biológica | Vegetación | | | | | | | | |
| DESCRIPCION DE LA LESIÓN | | SEVERIDAD | | | | | | | |
| Presencia de grietas en las veredas de ingreso a la Institucion<br><br>Presencia de vegetacion | |

<table><tr> <td>LEVE</td> <td></td> </tr></table>

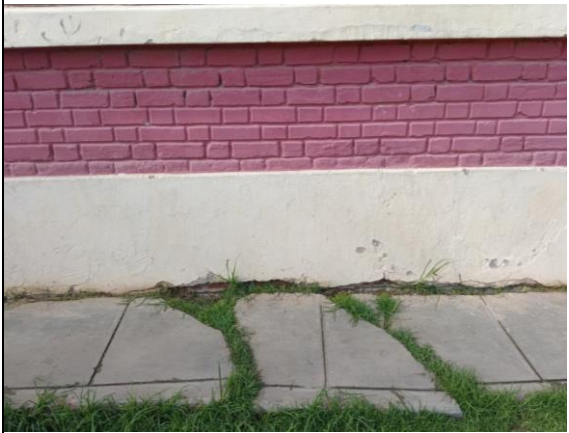
<p>EJE A-A<br/>TRAMO 3-4</p> |                                                                                                                                                                                                                                                                 |

| | | | | | | |
| <b>TIPO</b><br>Mecánica<br>Biologica | <b>LESIÓN</b><br>Fisuras y grietas<br>Vegetación | <b>ELEMENTO:</b> Vereda | | | | | | | |
| <b>DESCRIPCION DE LA LESIÓN</b> | | <b>SEVERIDAD</b> | | | | | | | |
| Presencia de fisuras en las veredas de ingreso a la Institucion<br><br>Presencia de vegetacion | |

<table><tr> <td>LEVE</td> <td></td> </tr></table>

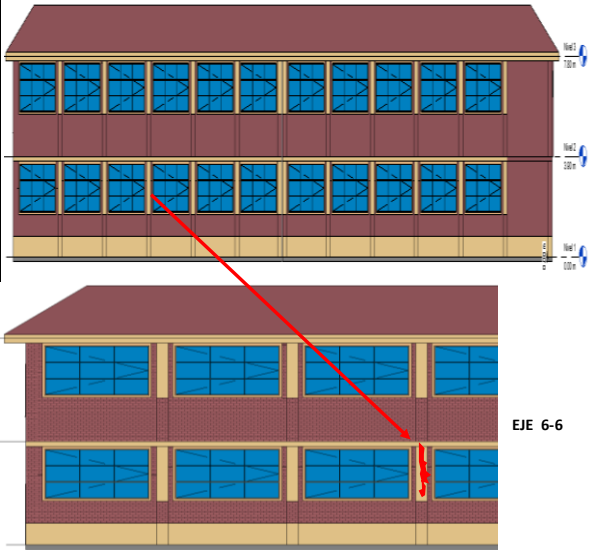
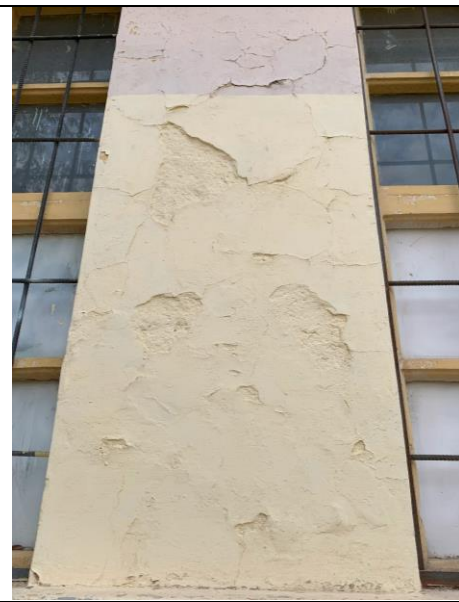
| FICHA DE INSPECCIÓN PATOLÓGICA | | | | | | | | | |
|---|---|---|---|---|---|---|--|---|--|
| <table border="1"> <thead> <tr> <th>TIPO</th> <th>LESIÓN</th> </tr> </thead> <tbody> <tr> <td>FÍSICA</td> <td>Desprendimiento de acabados</td> </tr> </tbody> </table> | | TIPO | LESIÓN | FÍSICA | Desprendimiento de acabados | <b>ELEMENTO:</b> Columna | | | |

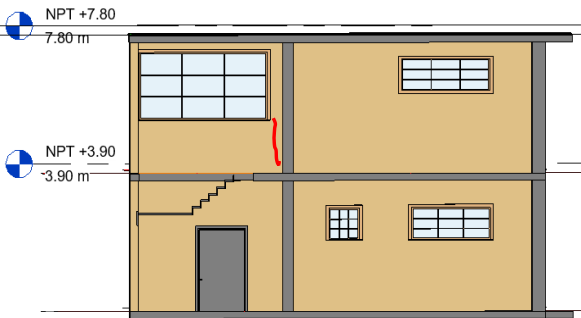
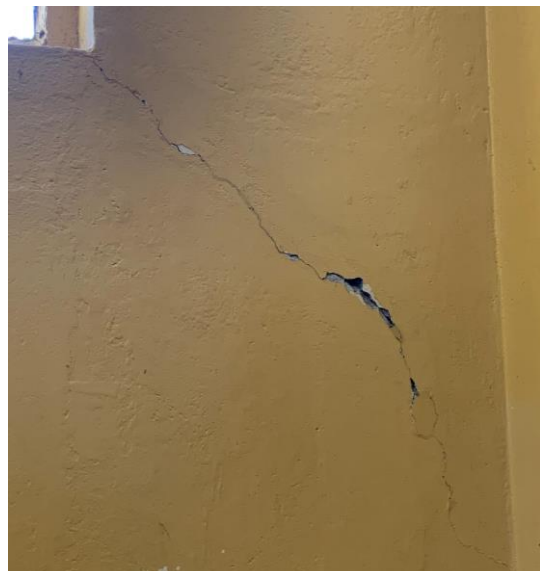
| FICHA DE INSPECCIÓN PATOLÓGICA | | | | | | | | | |
|---|---|---|---|---|---|---|--|---|--|
| <table border="1"> <thead> <tr> <th>TIPO</th> <th>LESIÓN</th> </tr> </thead> <tbody> <tr> <td>Mecánica</td> <td>Grieta y fisura</td> </tr> </tbody> </table> | | TIPO | LESIÓN | Mecánica | Grieta y fisura | <b>ELEMENTO:</b> Muro | | | |

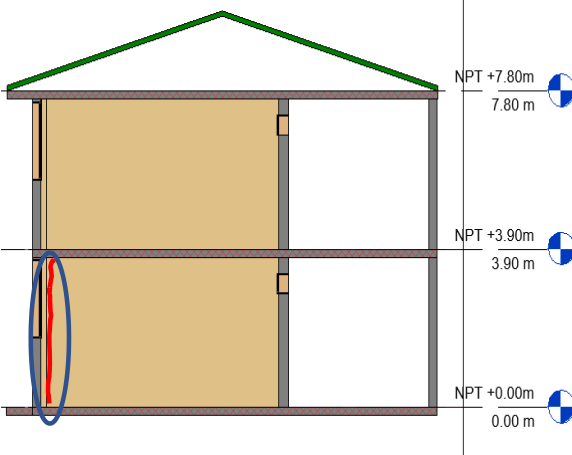
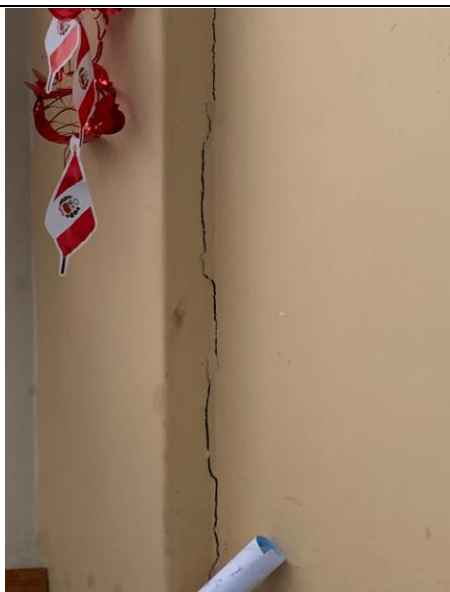
| | | | | | | |
| TIPO | LESIÓN | ELEMENTO (S): | | | | | | | |
| Mecánica | Grieta | Muro y columna | | | | | | | |
| DESCRIPCION DE LA LESIÓN | | SEVERIDAD | | | | | | | |
| <p>Se observa una grieta vertical entre el muro y la columna</p> <p>Esta grieta va desde el piso hasta la losa del primer nivel</p> | |

<table><tr> <td>LEVE</td> <td></td> </tr></table>

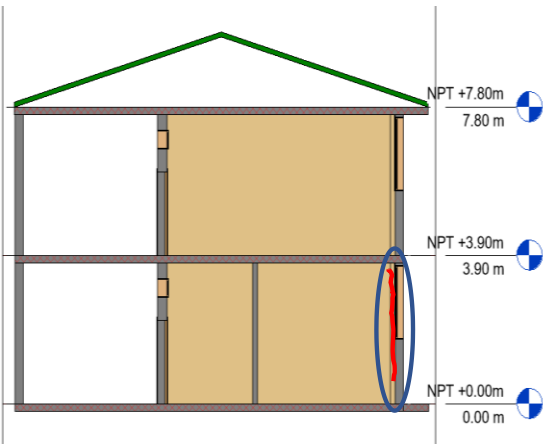
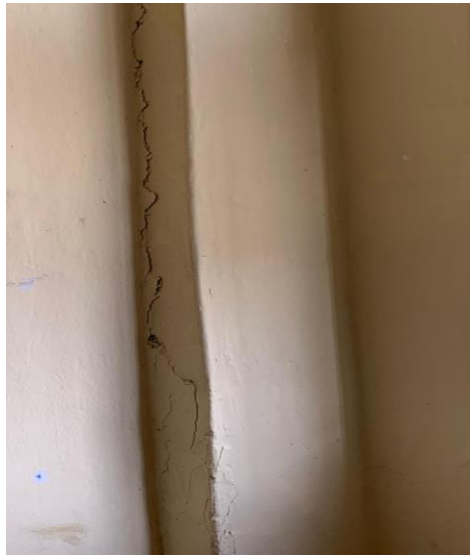
| | | | | | | |
| TIPO | LESIÓN | ELEMENTO (S): | | | | | | | |
| Mecánica | Grieta | Columna | | | | | | | |
| DESCRIPCION DE LA LESIÓN | | SEVERIDAD | | | | | | | |
| <p>Se observa una grieta vertical, que va desde la unión entre muro y columna y termina en la columna misma</p> <p>Esta columna se ubica en la sala de profesores (1er Nivel)</p> | |

<table><tr> <td>LEVE</td> <td></td> </tr></table>

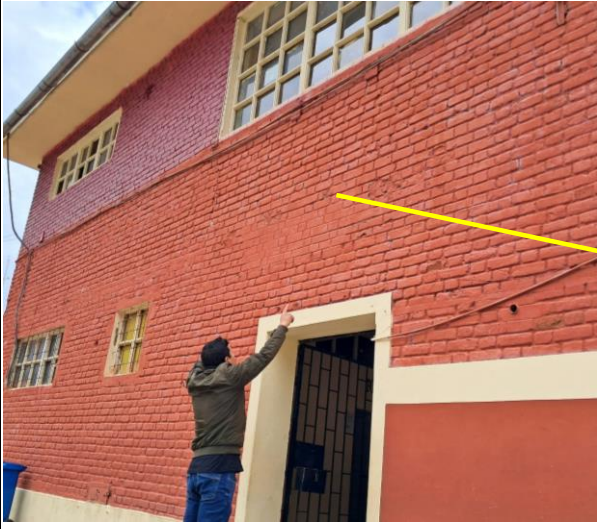
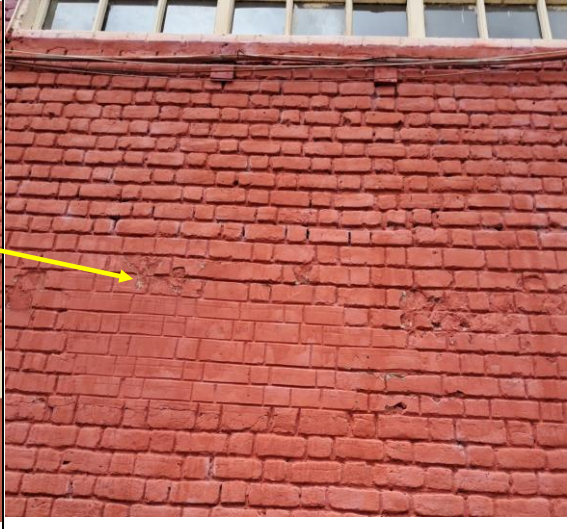
| | | | | | | |
| | | <b>EJE 1-1</b><br><b>Tramo A-C</b> | | | | | | | |
| <b>TIPO</b> | <b>LESIÓN</b> | <b>ELEMENTO (S):</b> MURO | | | | | | | |
| Física | Desprendimiento de acabados<br>Erosión Física | | | | | | | | |
| <b>DESCRIPCION DE LA LESIÓN</b> | | <b>SEVERIDAD</b> | | | | | | | |
| Se observa juntas de ladrillo irregulares<br><br>Desprendimiento del mortero<br><br>Desprendimiento del ladrillo | |

<table><tr> <td>LEVE</td> <td></td> </tr></table>

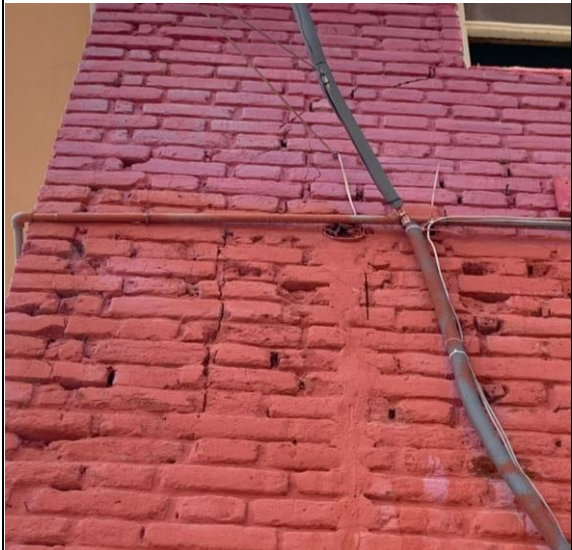
| | | | | | | |
| TIPO<br>MECÁNICA<br>FÍSICA | LESIÓN<br>FISURA<br>EROSIÓN FÍSICA | ELEMENTO (S): MURO | | | | | | | |
| DESCRIPCION DE LA LESIÓN | | SEVERIDAD | | | | | | | |
| <p>Se observa la presencia de fisuras y desprendimiento del mortero</p> <p>Se observa irregularidad en las juntas</p> <p>Ademas se evidencia falta de mortero en las juntas</p> | |

<table><tr> <td>LEVE</td> <td></td> </tr></table>

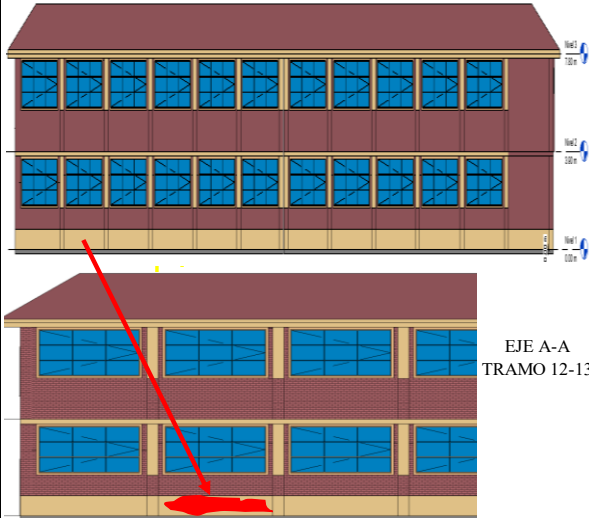
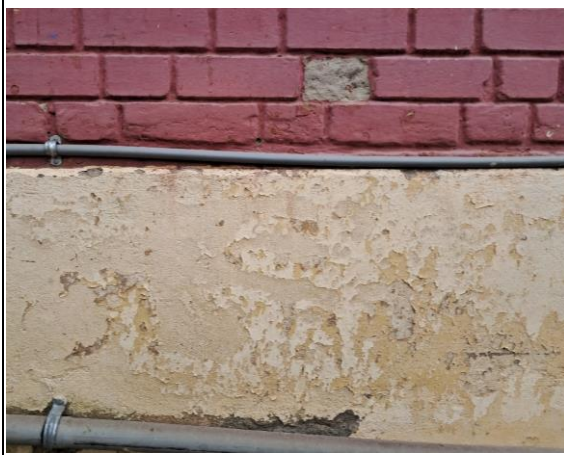
| | | | | | | |
| <b>TIPO</b><br><b>QUÍMICA</b><br><b>FÍSICA</b> | <b>LESIÓN</b><br>EFLORESCENCIA<br>HUMEDAD | <b>ELEMENTO (S):</b> SÓCALO | | | | | | | |
| <b>DESCRIPCION DE LA LESIÓN</b> | | <b>SEVERIDAD</b> | | | | | | | |
| Se observa la presencia de eflorescencias en el Socalo<br><br>Desprendimiento de la pintura por la humedad | |

<table><tr> <td>LEVE</td> <td></td> </tr></table>

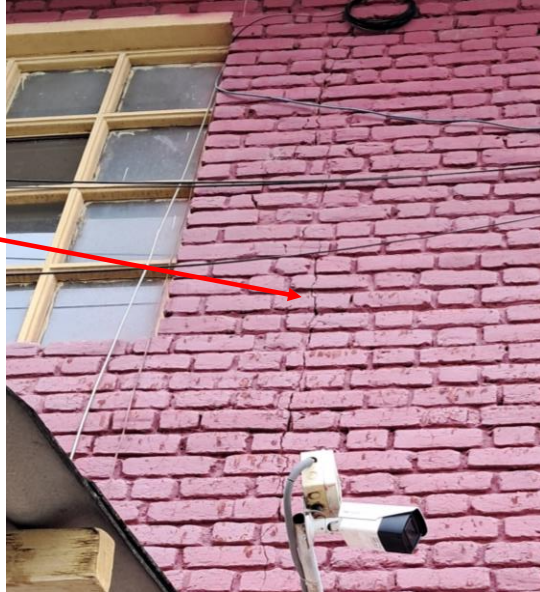
<br><p>Eje 14-14</p> <p>Tramo A-B</p> |                                                                                                                                                                                                                                                                 |

| | | | | | | |
| <b>TIPO</b><br>MECÁNICA | <b>LESIÓN</b><br>FISURA | <b>ELEMENTO (S):</b> MURO | | | | | | | |
| <b>DESCRIPCION DE LA LESIÓN</b> | | <b>SEVERIDAD</b> | | | | | | | |
| Se observa la presencia de una fisura vertical que va desde el techo hasta la losa del primer nivel | |

<table><tr> <td>LEVE</td> <td></td> </tr></table>

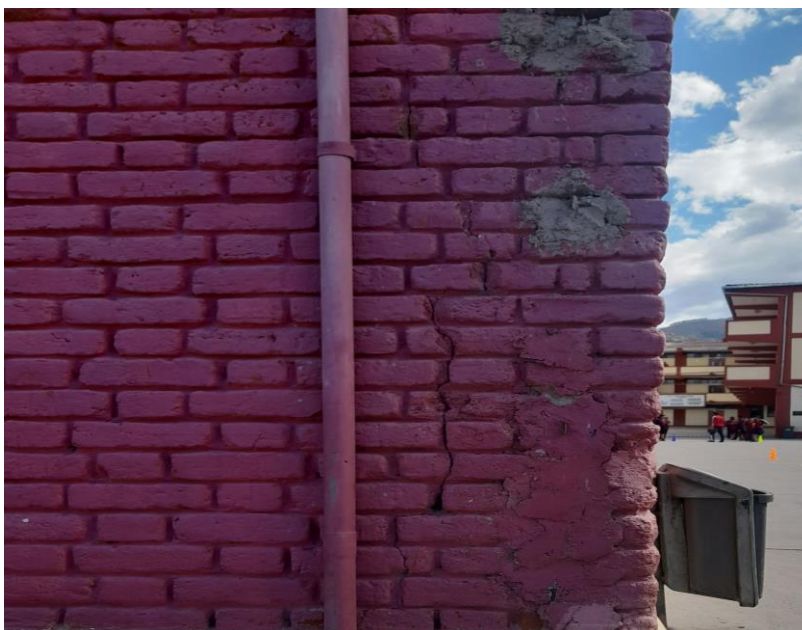
**Figura 14.** Inspección del muro del edificio de la Institución Educativa R.I.G.

**Descripción:** Lesión producida por asentamientos diferenciales y sobre carga de niveles superiores.

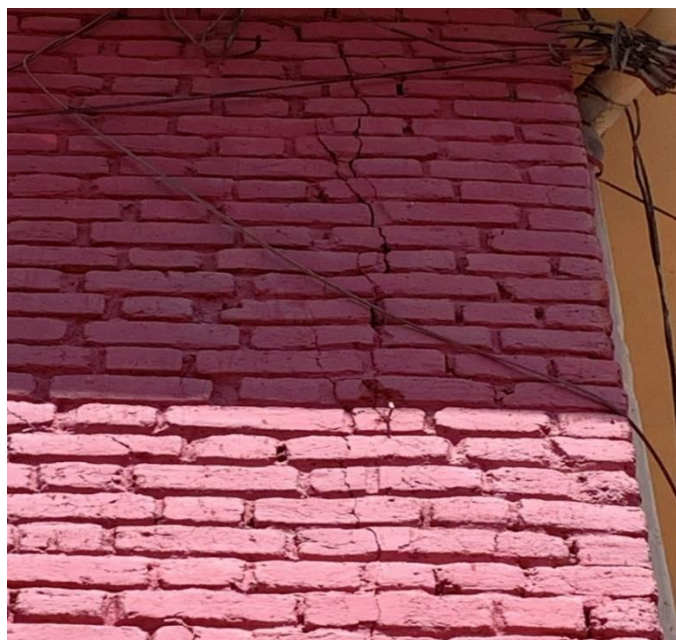
**Figura 15.***Inspección de fisuras en el muro de la Institución Educativa R.L.G.*

**Descripción:** Se evidencia lesión por asentamiento diferencial y sobre carga de niveles superiores.

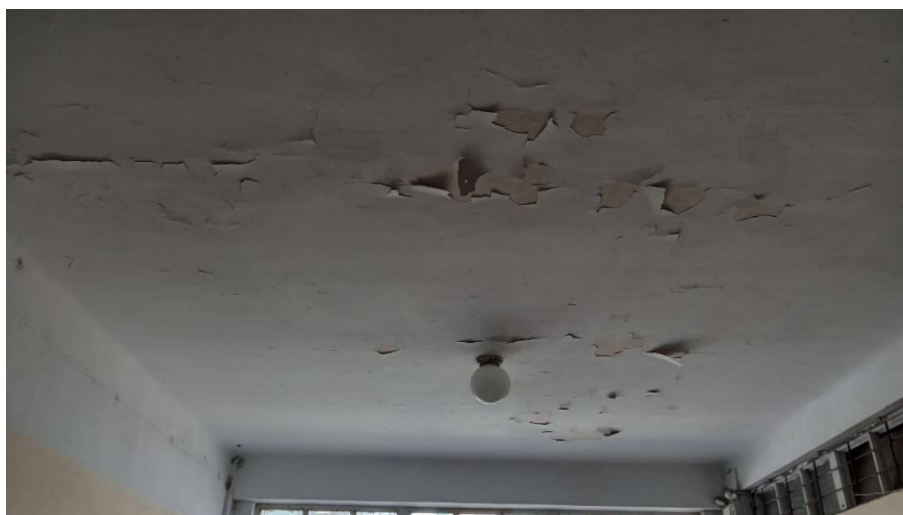
**Figura 16.***Patologías por erosión física en el techo de la Institución Educativa*

**Descripción:** Se muestra desprendimiento de la pintura por la presencia de humedad y Erosión física en el techo de la Institución.

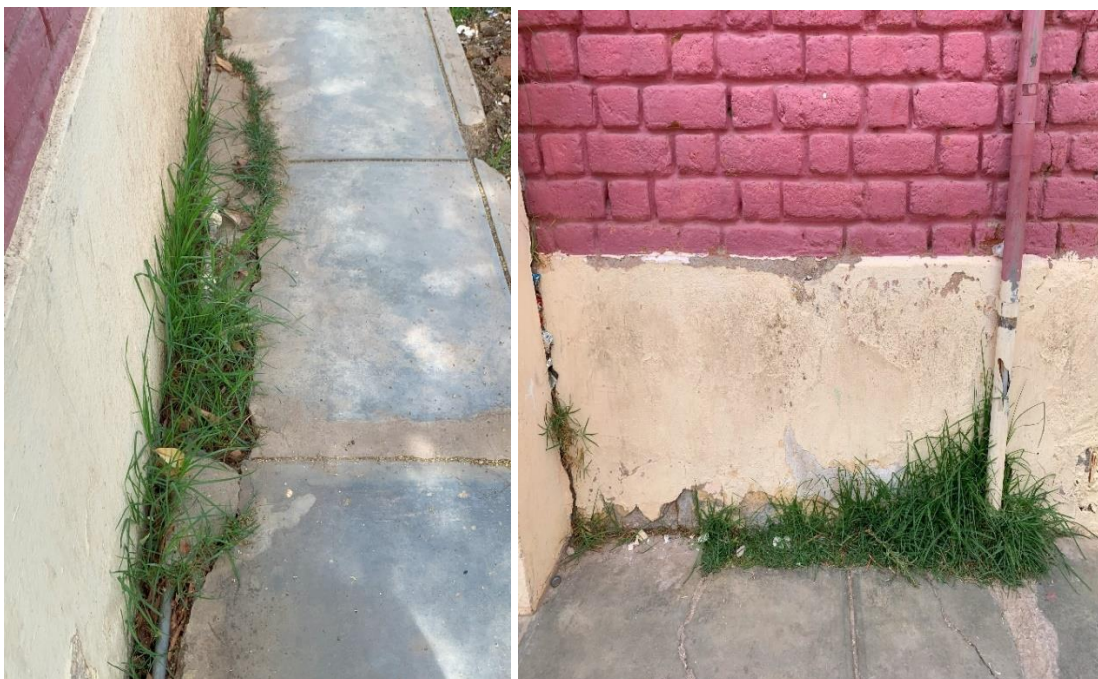
**Figura 17.***Inspección de Patologías en la vereda de acceso a la Institución R.L.G.*

**Descripción:** Presencia de vegetación, provocando lesiones como fisuras y grietas.

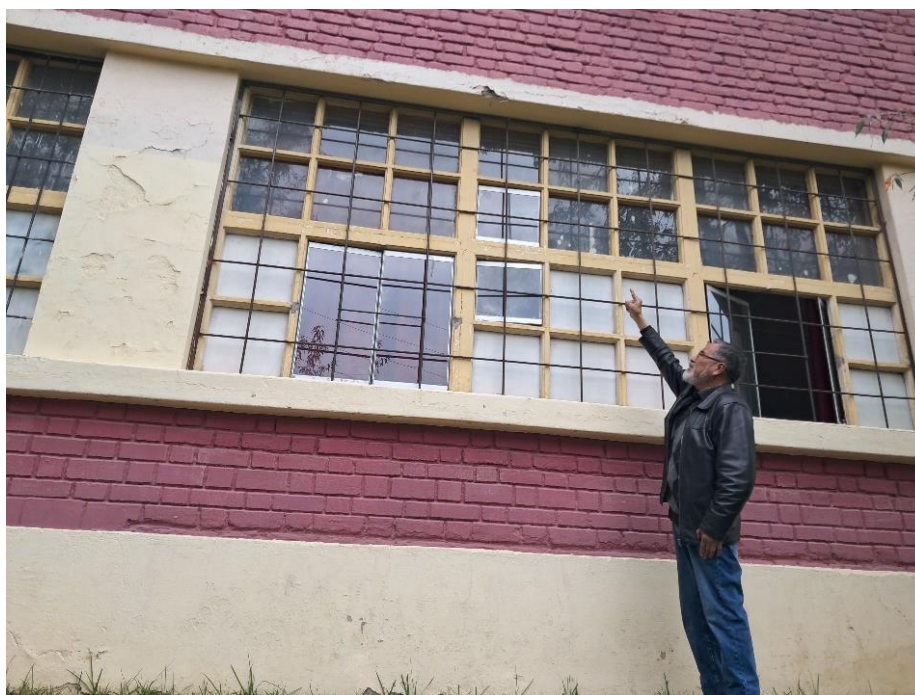
**Figura 18.***Inspección de patologías presentes a cargo del Ing. Marcos Mendoza L.*

**Descripción:** Se observa el desprendimiento de acabados en el muro y la columna.

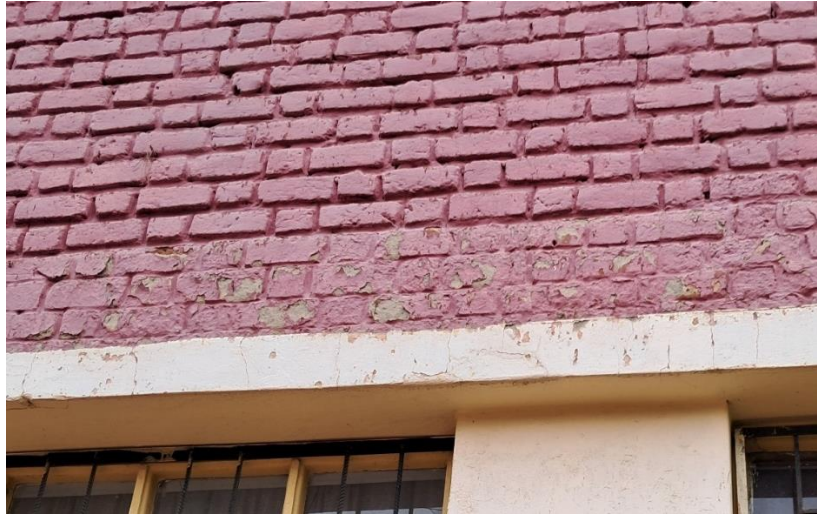
**Figura 19.** *Erosión física y descascaramiento de pintura en el muro de la I.E.R.L.G.*

**Descripción:** Se observa el deterioro del ladrillo, juntas irregulares y el descascaramiento de la pintura en el muro.

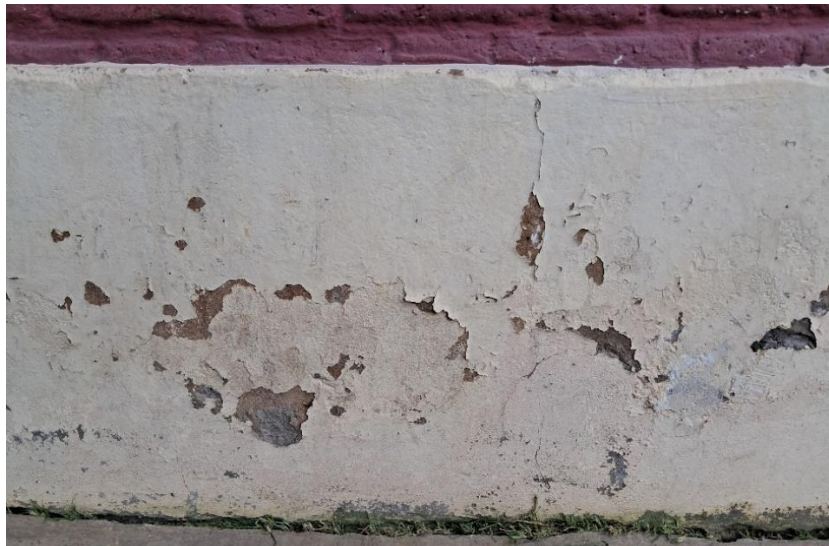
**Figura 20.** *Erosión física y descascaramiento de pintura en el muro de la I.E.R.L.G.*

**Descripción:** Lesiones provocadas por agentes climáticos como la lluvia, sol, y viento.

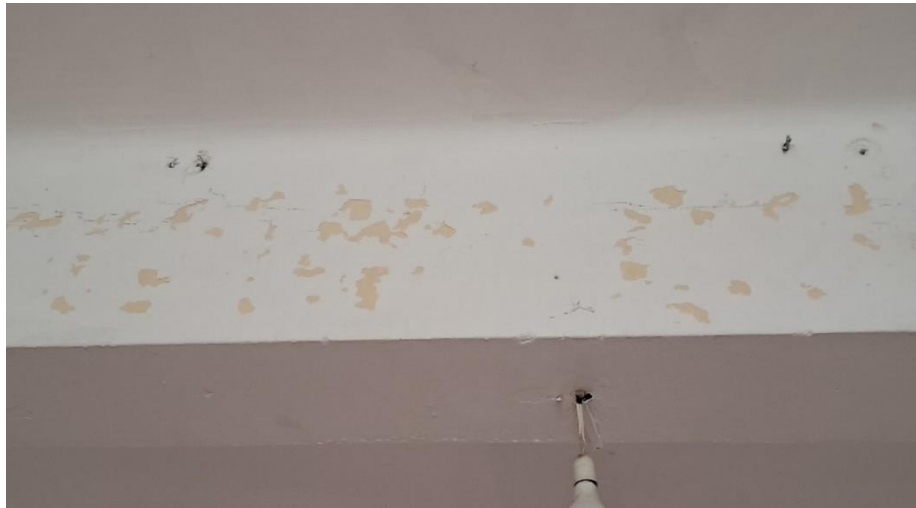
**Figura 21.** *Erosión física en la viga del primer nivel de la I.E.R.L.G.*

**Descripción:** Descascaramiento de la pintura provocado por la falta de mantenimiento preventivo.

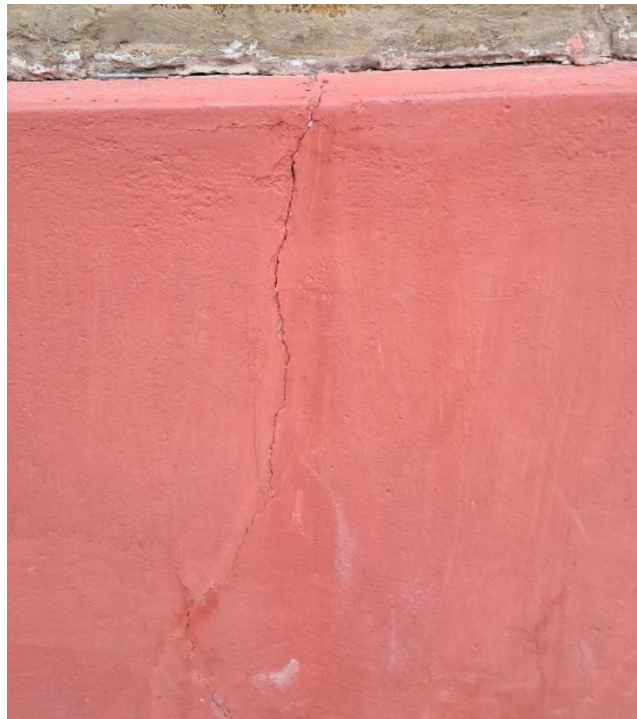
**Figura 22.** *Presencia de fisura vertical en el zócalo de la I.E.R.L.G.*

**Descripción:** Se evidencia una fisura vertical en el zócalo causado por fallas en la etapa de construcción y antigüedad del edificio.

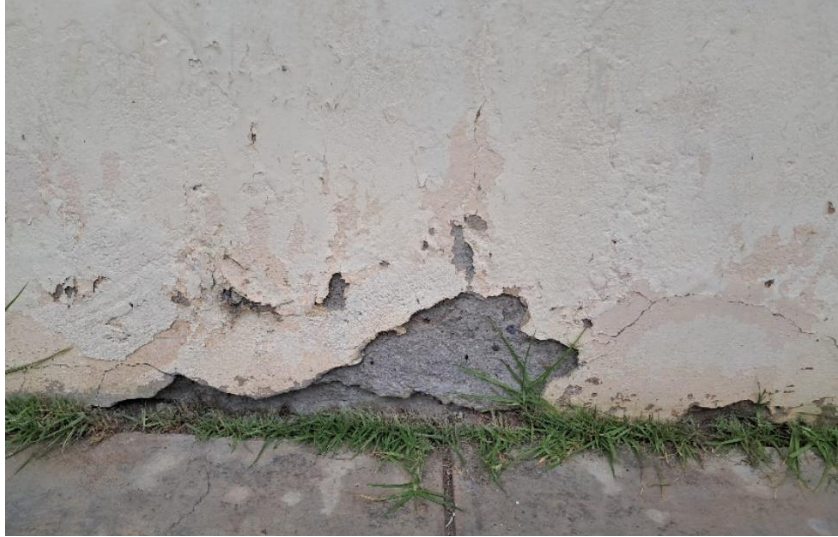
**Figura 23.** *Desprendimiento de acabados en el sόcalo de la I.E.R.L.G.*

**Descripción:** Lesión provocada por agentes atmosféricos (la lluvia, sol y viento) y presencia de vegetación.

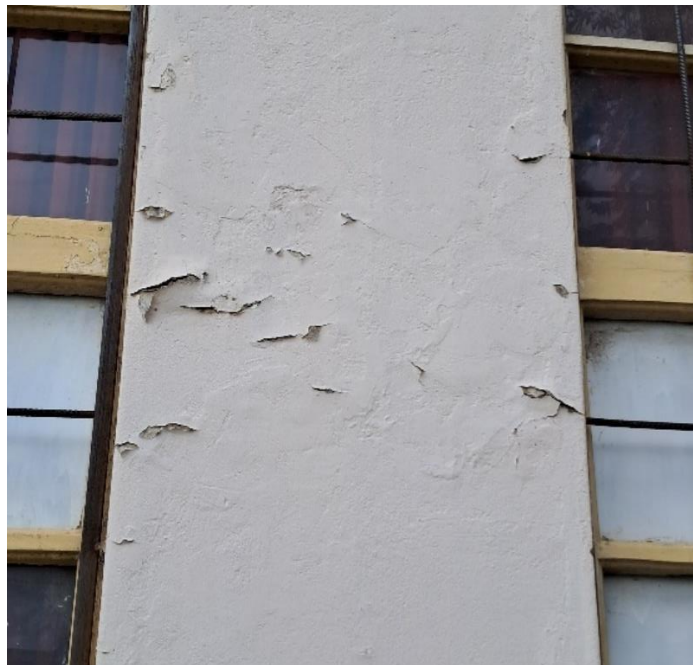
**Figura 24.** *Descascaramiento de acabados en la cara exterior de la columna.*

**Descripción:** Descascaramiento de la pintura causado por factores ambientales como la lluvia, sol y viento.
