**UNIVERSIDAD NACIONAL DE CAJAMARCA**

**DIAGNOSTICO PATOLÓGICO Y PROPUESTA DE REHABILITACIÓN DE LA  
IGLESIA SAN ISIDRO LABRADOR DEL DISTRITO BELLAVISTA, PROVINCIA DE  
JAÉN, 2025**

Bach. CINTHIA JANINA HERRERA PÉREZ

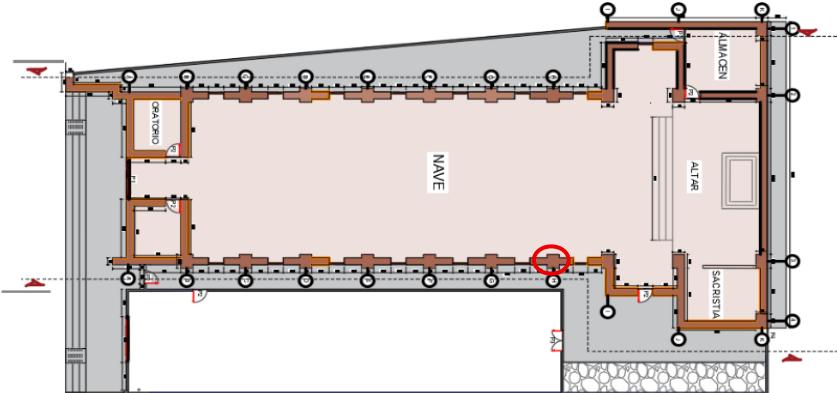
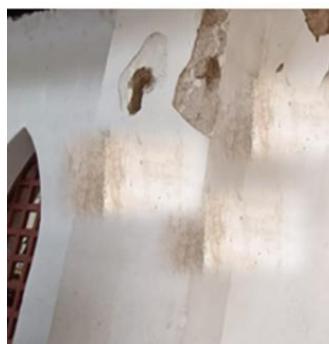
- **Tipo de lesión** : en esta sección se clasificó a las lesiones según su origen: físicas, mecánicas, químicas o biológicas. Para esta primera lesión se clasificó como mecánica: desprendimiento.
- **Ubicación de la lesión en el plano:** se ubica la lesión en el plano de arquitectura.

- **Efectos de la lesión:**
  - Seguridad
  - Funcionalidad.
  - Aspecto
- **Nivel de severidad:** de acuerdo a la clasificación de Aragón (2010), la lesión tiene un nivel de severidad *leve*.

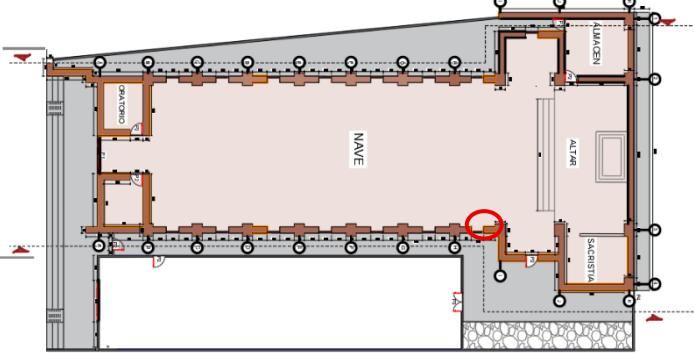
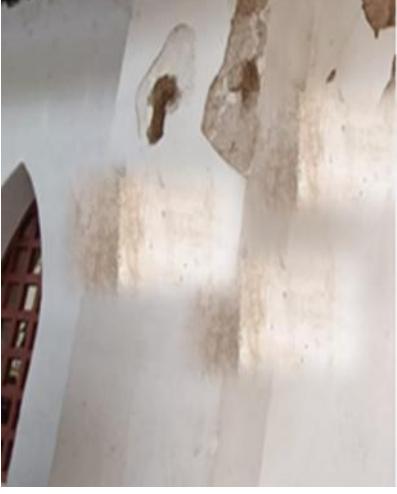
<b>VALORACION VISUAL</b>								
<b>Efecto de la lesión</b>	Seguridad							
	Funcionalidad	✓						
	Aspecto							
<b>Nivel de severidad</b>

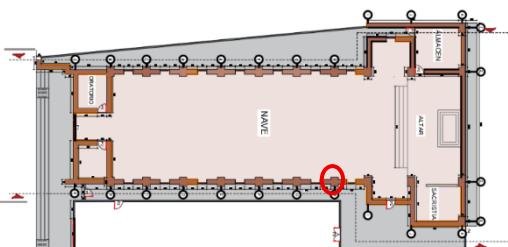
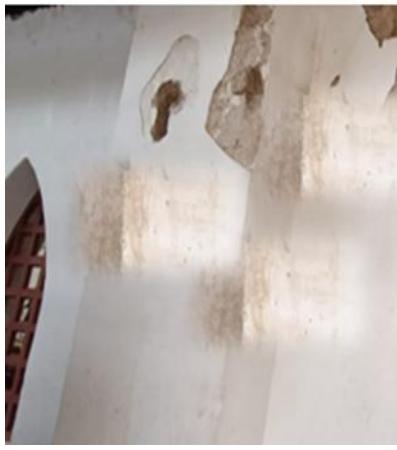
VALORACION VISUAL										
<b>Efecto de la lesión</b>	Seguridad									
	Funcionalidad									
	Aspecto	✓

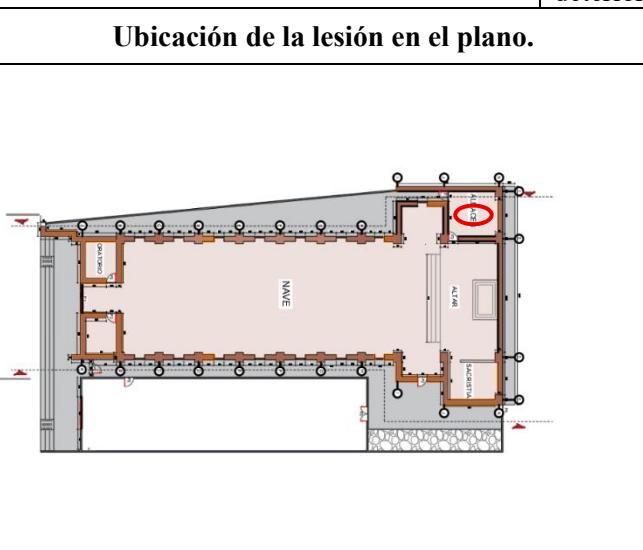
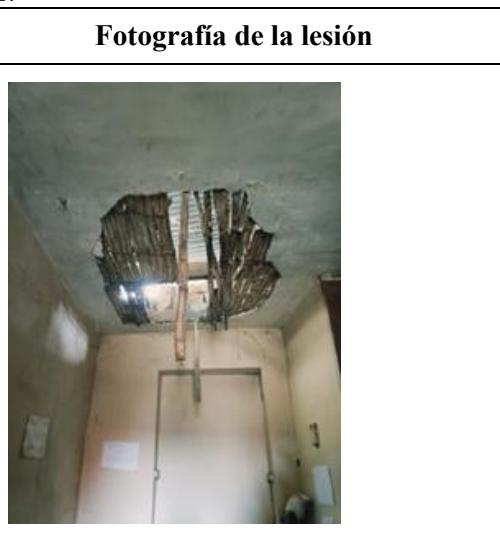
<b>Ubicación de la lesión en el plano.</b>	<b>Fotografía de la lesión</b>

<b>Efecto de la lesión</b>	Seguridad	✓
	Funcionalidad	✓
	Aspecto	✓
Nivel de daño.		
<b>Leve</b>		
<b>Moderado</b>		
<b>Severo</b>		X

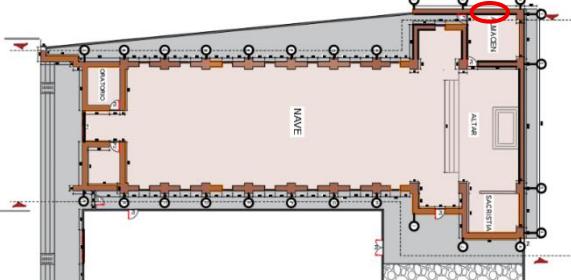
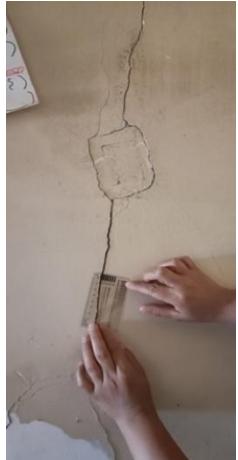
Ubicación de la lesión en el plano.	Fotografía de la lesión

Efecto de la lesión	Seguridad	
	Funcionalidad	
	Aspecto	✓
<b>Nivel de daño.</b>		
<b>Leve</b>	X	
<b>Moderado</b>		
<b>Severo</b>

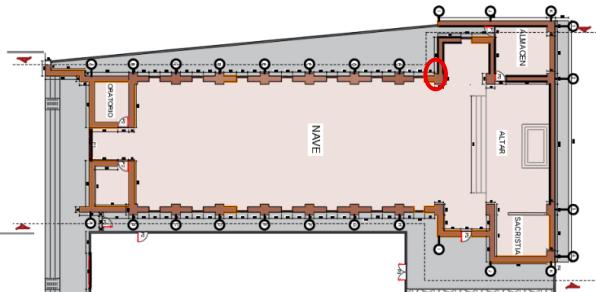
<b>Ubicación de la lesión en el plano.</b>	<b>Fotografía de la lesión</b>

<b>Efecto de la lesión</b>	Seguridad		<b>Nivel de daño.</b>						
	Funcionalidad	✓							
	Aspecto	✓

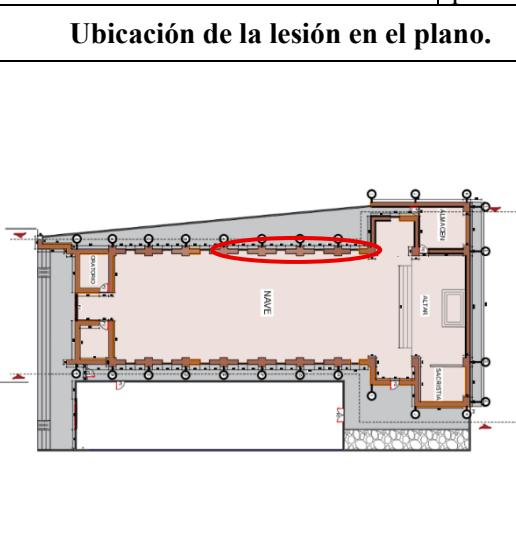
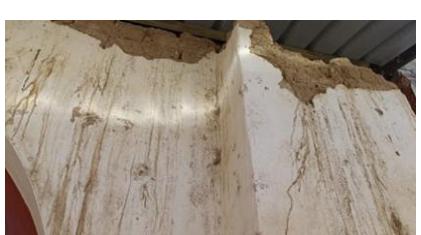
Ubicación de la lesión en el plano.	Fotografía de la lesión

Efecto de la lesión	Seguridad		Nivel de daño.
	Funcionalidad	✓	
	Aspecto	✓

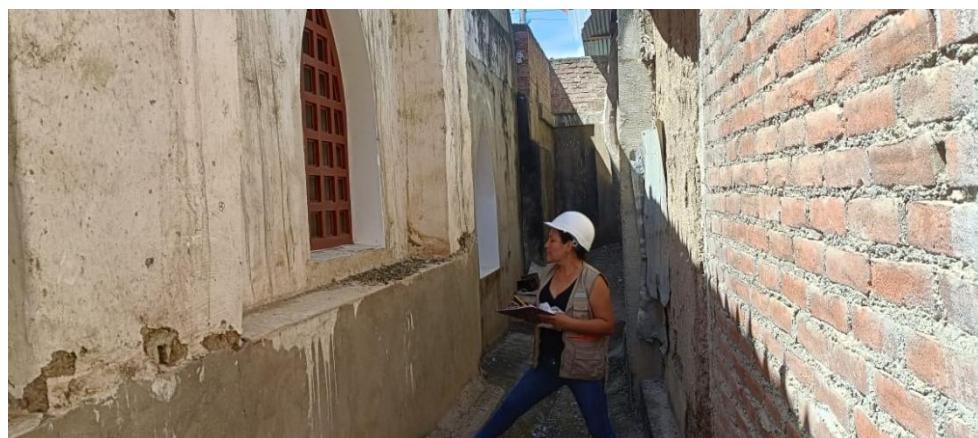
**Foto 5.** Verificando lesión exterior en la parte lateral izquierda.

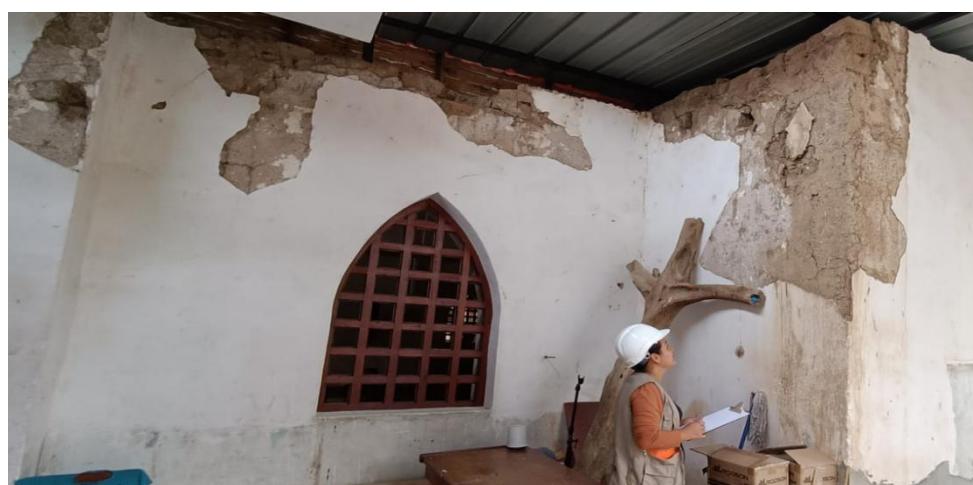
**Foto 6.** Verificando desprendimiento del revestimiento.

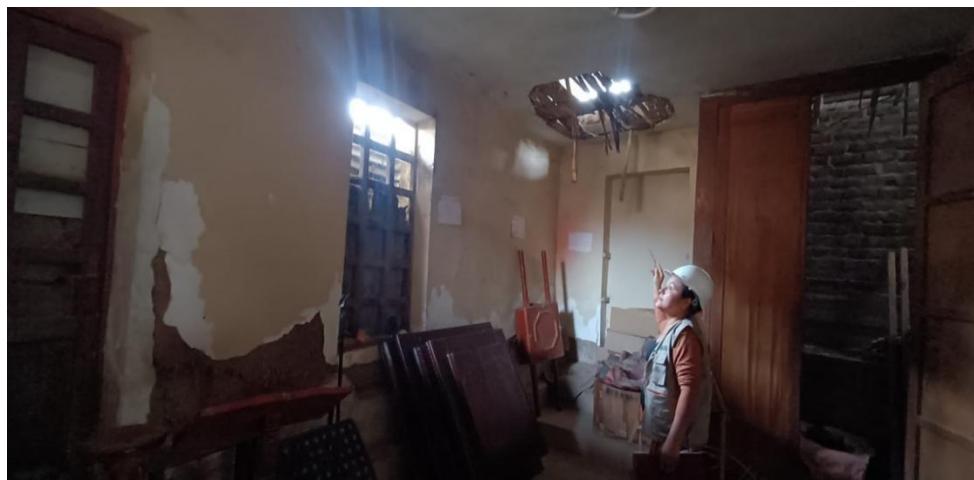
**Foto 7.** Observando desprendimiento parcial del techo en almacén.

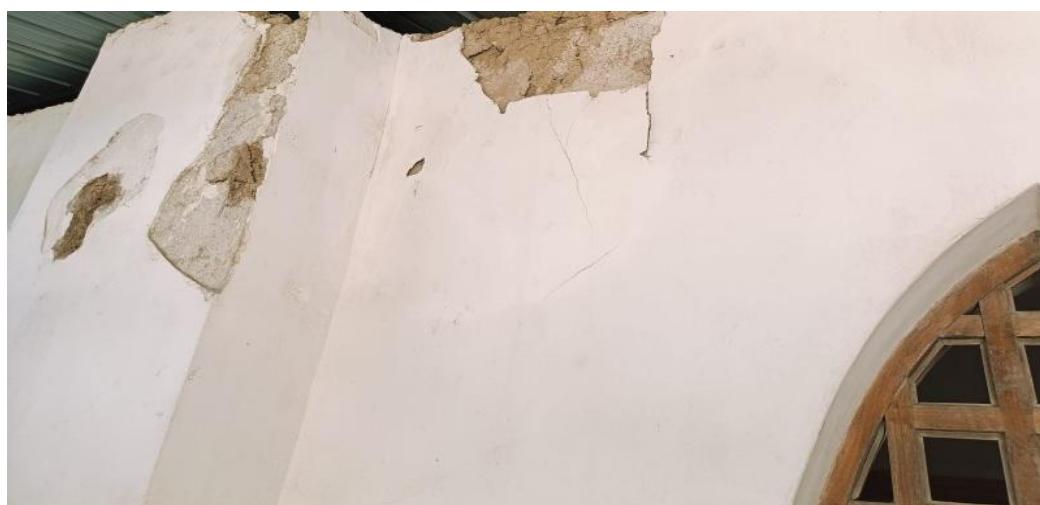
**Foto 9.** Desprendimiento de revestimiento.
