**UNIVERSIDAD NACIONAL DE CAJAMARCA**  
**FACULTAD DE INGENIERÍA**  
**ESCUELA ACADÉMICO PROFESIONAL DE INGENIERÍA CIVIL**

“ANÁLISIS PATOLÓGICO DEL PABELLÓN 1B DE LA I.E. – JEC DOS DE MAYO,  
CON FINES DE REPARACIÓN – DE LA PROVINCIA DE  
CAJAMARCA, 2024”

Bach. WILLY ALEXANDER CABRERA ABANTO

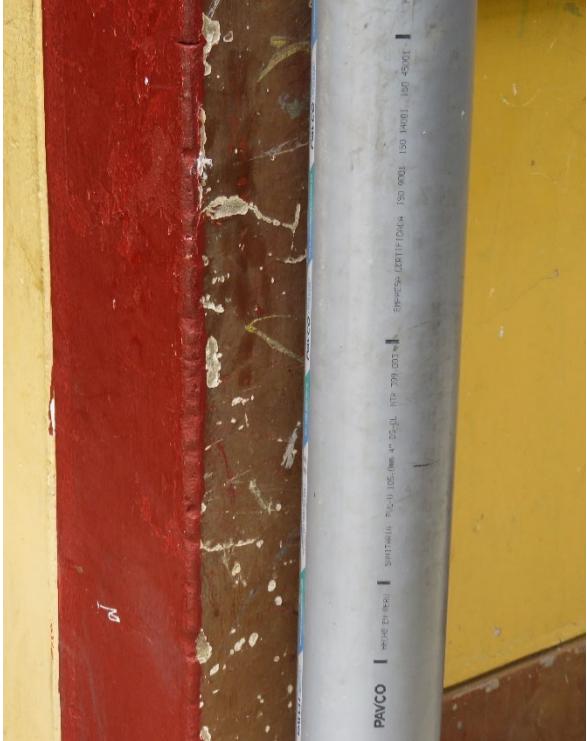
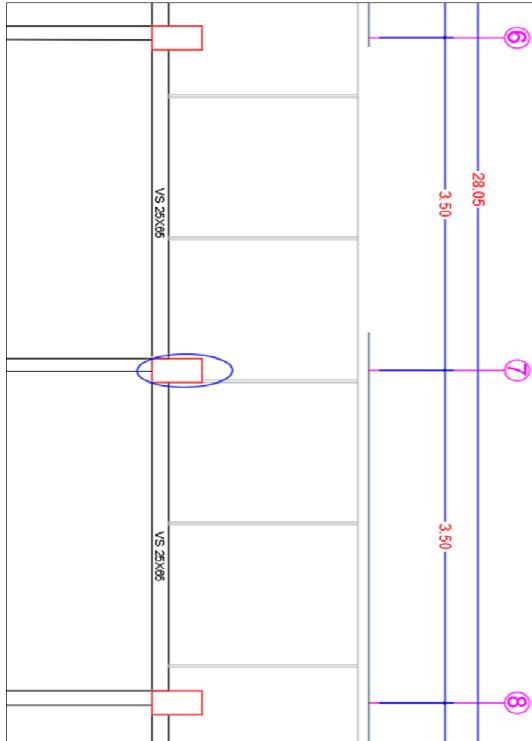
<b>Ubicación de la lesión en el plano: P-2 , Eje 7-7</b>

<b>Observaciones:</b> Se aprecia la presencia de erosiones físicas, con descascaramiento de la pintura en la columna y pequeñas fisuras horizontales.				
<b>Valoración visual</b>				
<b>Afectación de la patología</b>	Seguridad	<b>Grado de lesión</b>	Leve	
	Funcionalidad		X	Moderado
	Aspecto		X	Severo
<b>Tipo de lesión</b>	Físicas	X		
	Mecánicas	X		
	Químicas			
	Biológicas			
<b>Alternativa de solución</b>				
Aplicación de mortero de reparación estructural.

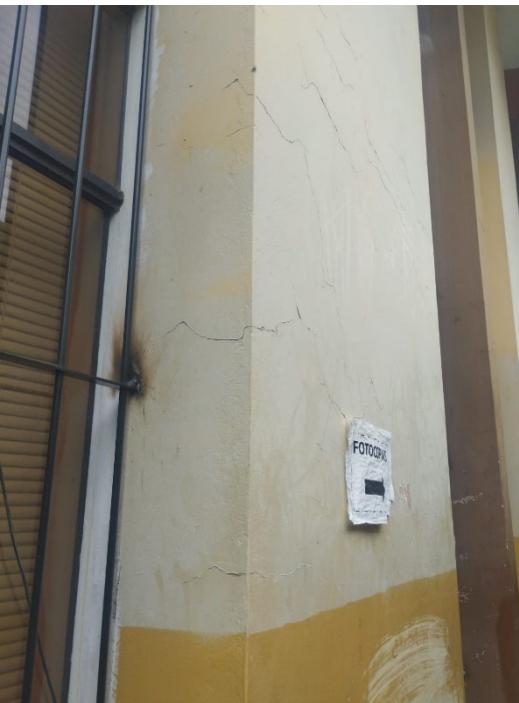
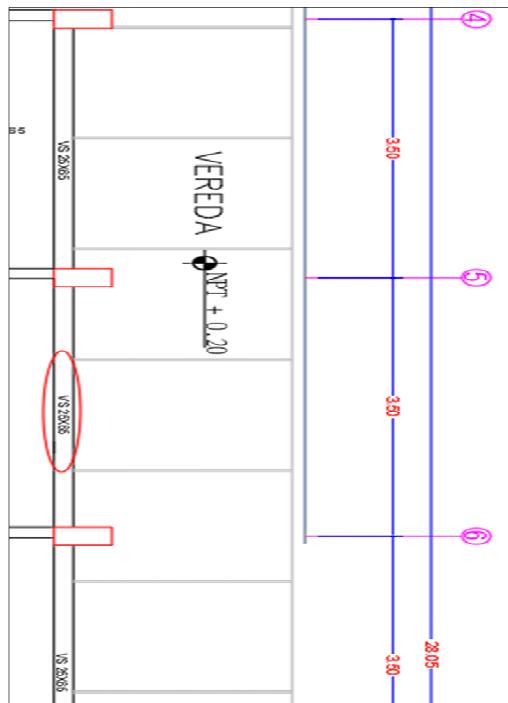
<b>Ubicación de la lesión en el plano: P-2 , Eje C-C- Tramo 5-6</b>

<b>Observaciones:</b> Presencia de fisuras horizontales inclinadas en la superficie del muro, ensuciamiento por partículas de polvo.					
<b>Valoración visual</b>					
<b>Afectación de la patología</b>	Seguridad	<b>Grado de lesión</b>	Leve		
	Funcionalidad		X	Moderado	X
	Aspecto		X	Severo	
<b>Tipo de lesión</b>	Físicas	X			
	Mecánicas	X			
	Químicas				
	Biológicas				
<b>Alternativa de solución</b>					
Aplicación de mortero de reparación estructural, limpieza y reposición de albañilería, inyección de resina epóxica.

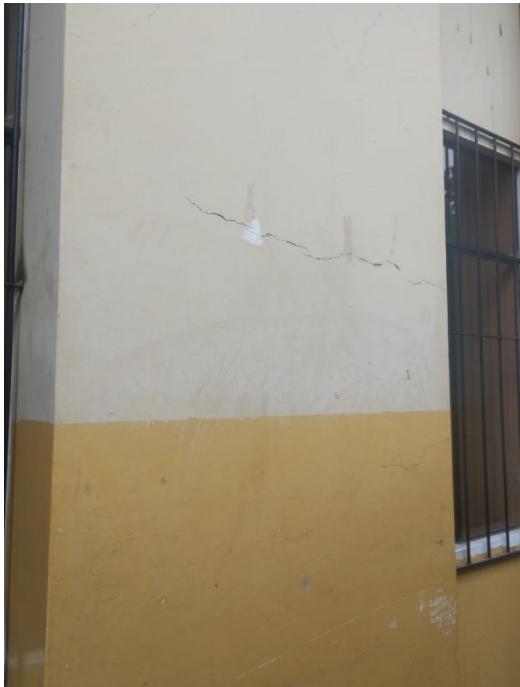
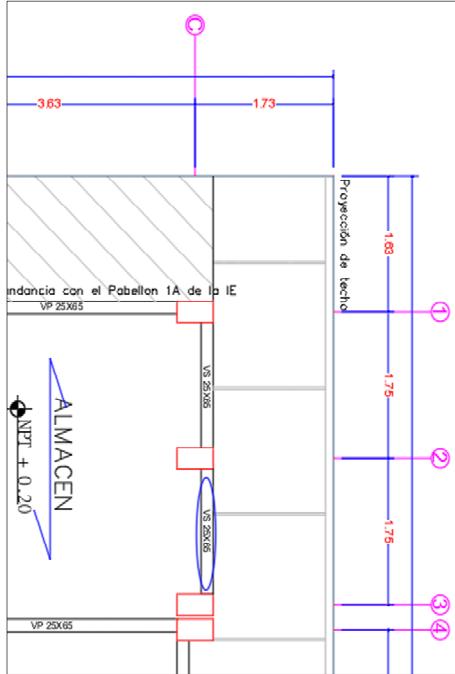
<b>Ubicación de la lesión en el plano: P-2 , Eje C-C- Tramo 2-3</b>

<b>Observaciones:</b> Fisuras horizontales e inclinadas continuas a lo largo de la superficie del muro, desprendimiento de la pintura por falta de adherencia del material.				
<b>Valoración visual</b>				
<b>Afectación de la patología</b>	Seguridad	<b>Grado de lesión</b>	Leve	<input checked="" type="checkbox"/>
	Funcionalidad		Moderado	<input type="checkbox"/>
	Aspecto		Severo	<input type="checkbox"/>
<b>Tipo de lesión</b>	Físicas			
	Mecánicas	<input checked="" type="checkbox"/>		
	Químicas	<input type="checkbox"/>

Biológicas	<input type="checkbox"/>		
<b>Alternativa de solución</b>				
Aplicación de mortero de reparación estructural, limpieza y reposición de albañilería, inyección de resina epóxica.

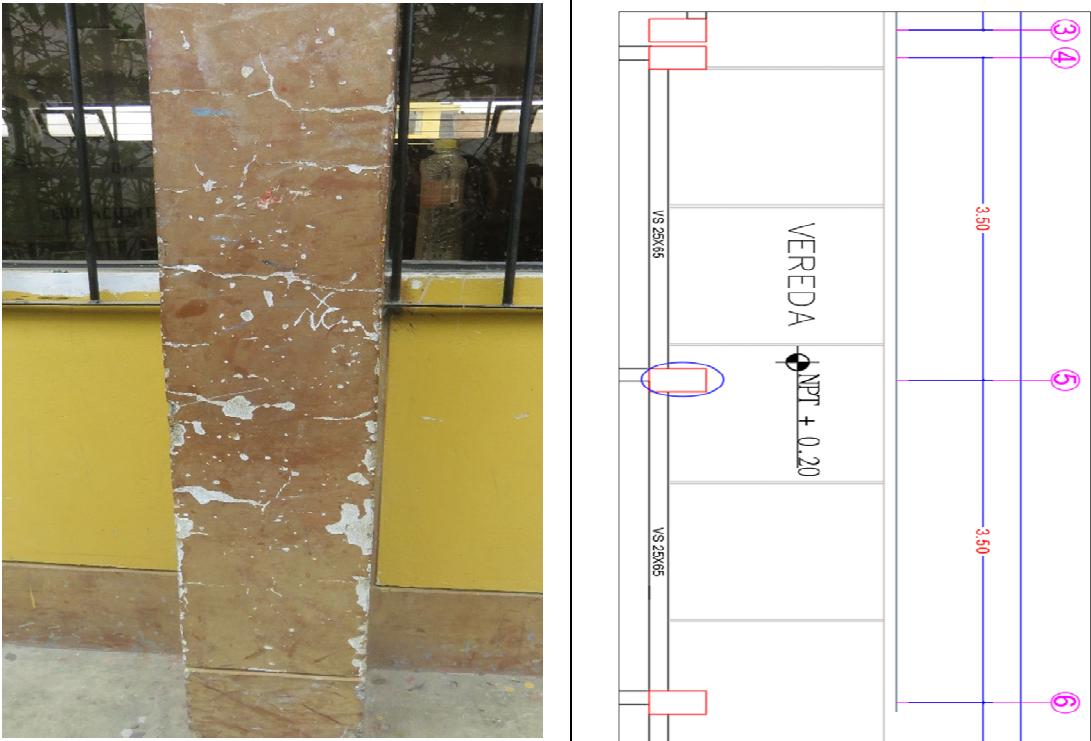
<b>OBSERVACIONES:</b> Fisuras horizontales e inclinadas, cercanas a lo largo de la superficie de la columna además de erosiones físicas (descascaramiento).					
Valoración visual					
Afectación de la patología	Seguridad	Grado de lesión	Leve		
	Funcionalidad		X	Moderado	X
	Aspecto		X	Severo	
Tipo de lesión	Físicas	X			
	Mecánicas	X			
	Químicas				
	Biológicas				
Alternativa de solución					
Aplicación de mortero de reparación estructural.

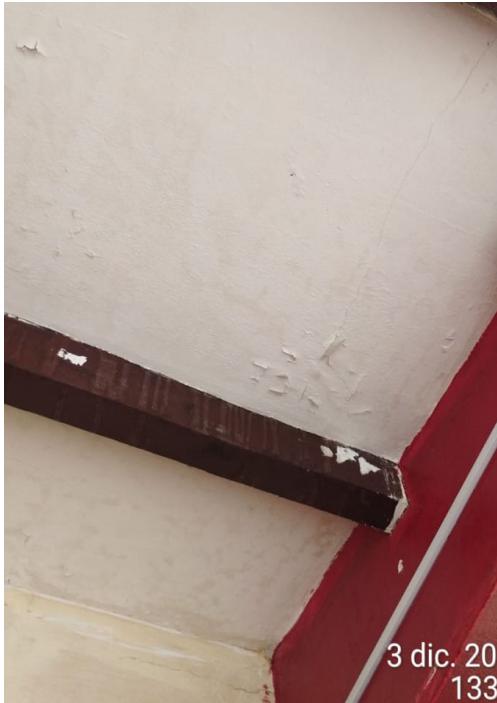
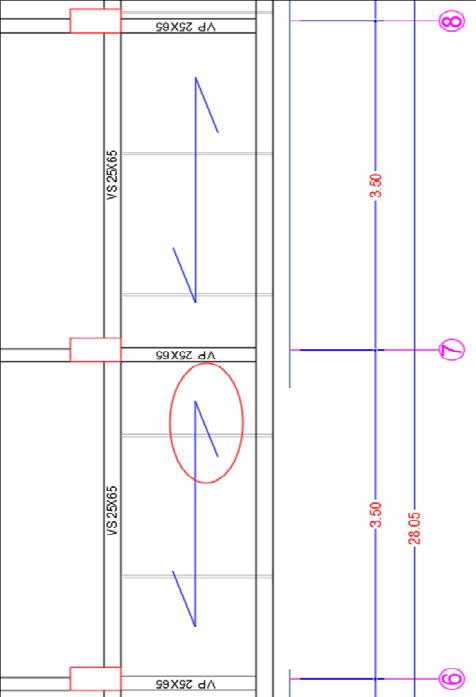
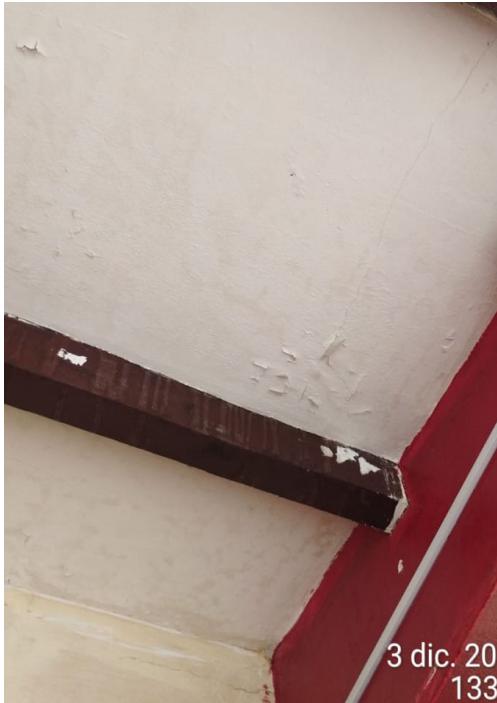
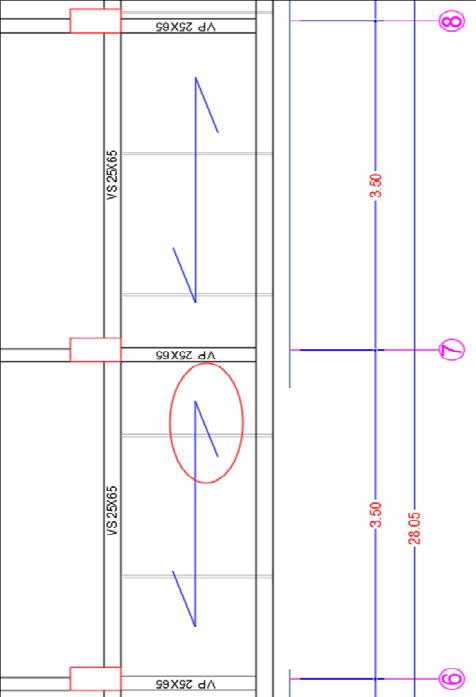
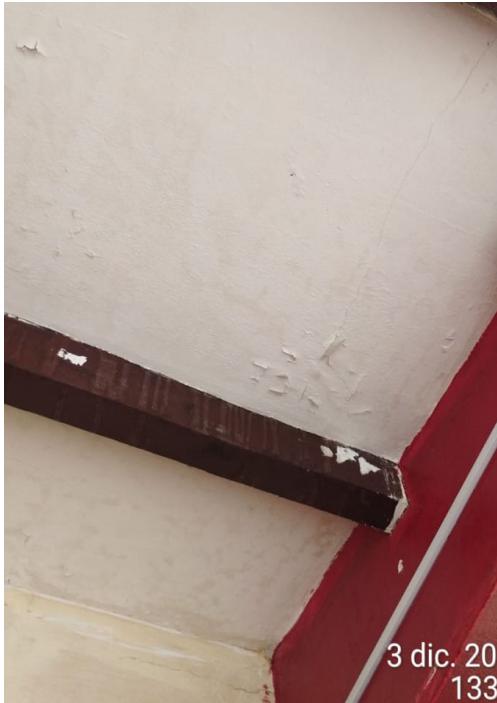
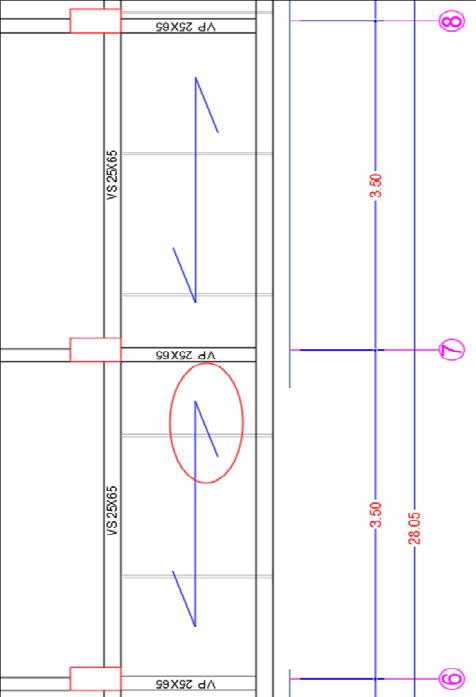
</td> <td style="width: 50%;"> <b>Ubicación de la lesión en el plano: P-2, Eje 6-6 y 7-7</b>

<b>OBSERVACIONES:</b> Se puede observar el descascaramiento o erosión física en la losa de la edificación y presencia de humedad.

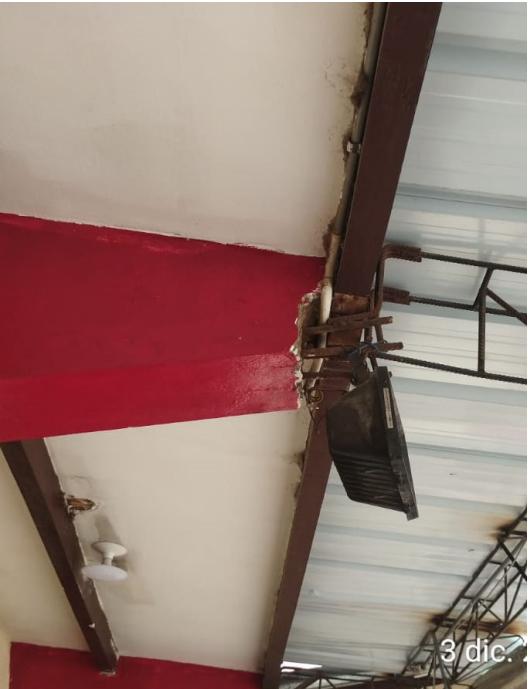
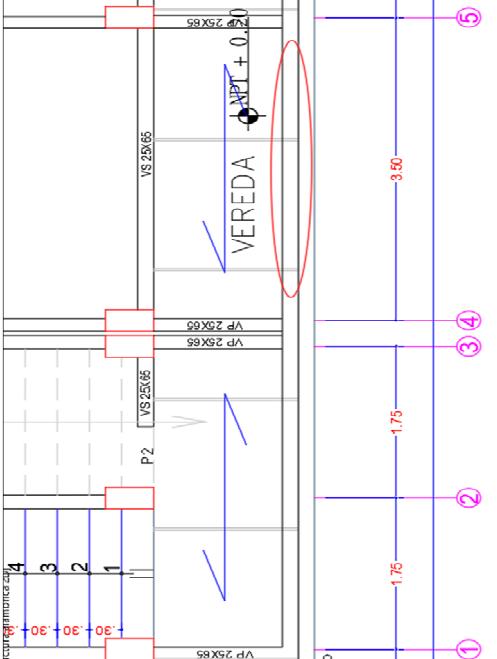
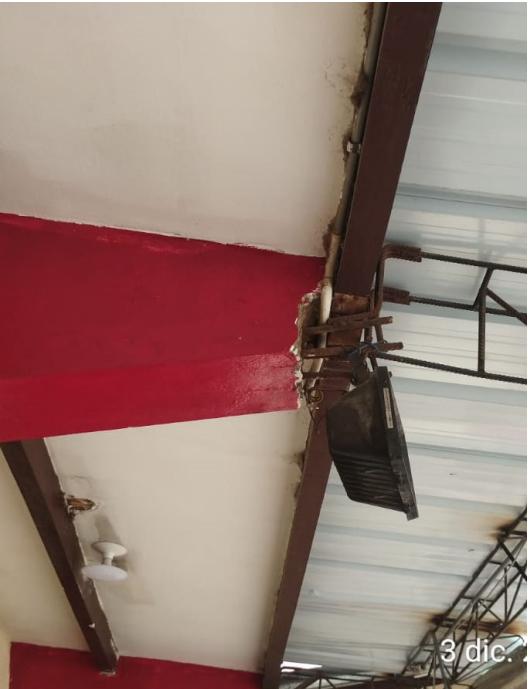
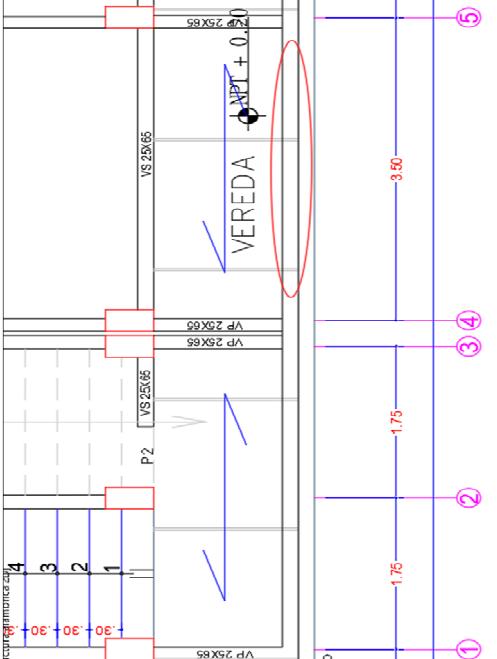
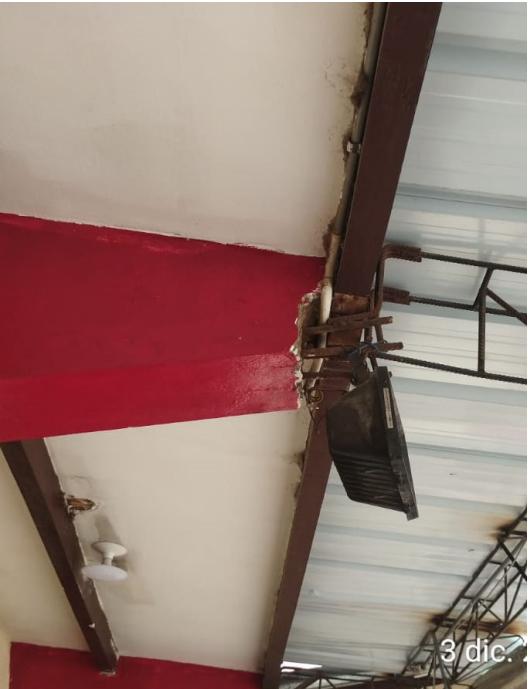
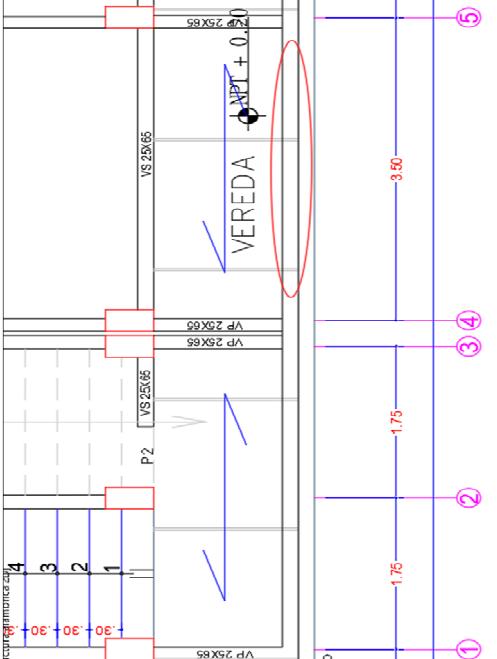
</td> </tr> </table> <p><b>Observaciones:</b> Se observa la presencia de desprendimiento (bloque de concreto) además el contacto del acero de la viga con el ambiente produciendo oxidación. Presencia de humedad y manchas en el techo de la edificación</p>			<b>Fotografía:</b>	<b>Ubicación de la lesión en el plano: P-2 , Eje 9-9</b>

Funcionalidad				Moderado																								
	Aspecto	X	Severo		X																								
<b>Tipo de lesión</b>	Físicas		X																										
	Mecánicas		X																										
	Químicas		X																										
	Biológicas																												
<b>Alternativa de solución</b> Aplicación de mortero de reparación estructural.

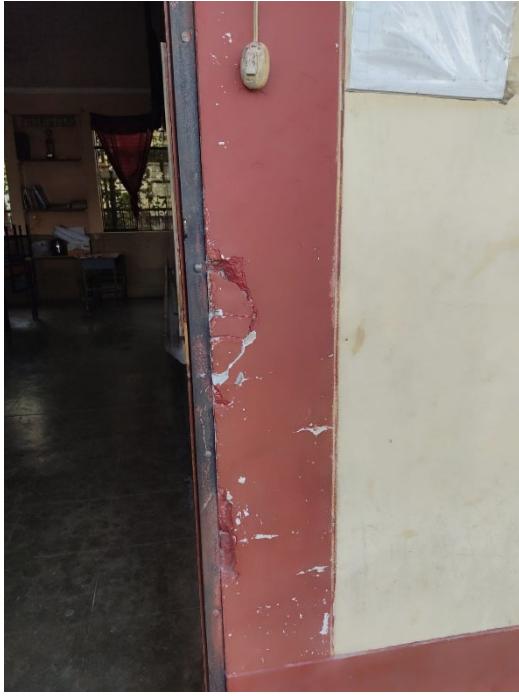
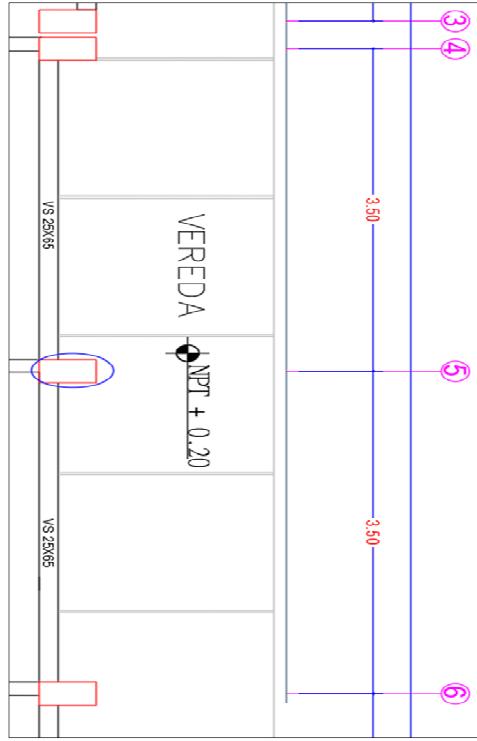
<b>Ubicación de la lesión en el plano: P-2, Eje 6-6</b>

<b>OBSERVACIONES:</b> Grieta con desprendimiento, pequeñas fisuras horizontales y descascaramiento de la pintura en la columna.					
<b>Valoración visual</b>					
<b>Afectación de la patología</b>	Seguridad		<b>Grado de lesión</b>	Leve	
	Funcionalidad	X		Moderado	X
	Aspecto	X		Severo	
<b>Tipo de lesión</b>	Físicas				X
	Mecánicas				X
	Químicas				
	Biológicas				
<b>Alternativa de solución</b>					
Aplicación de mortero de reparación estructural.

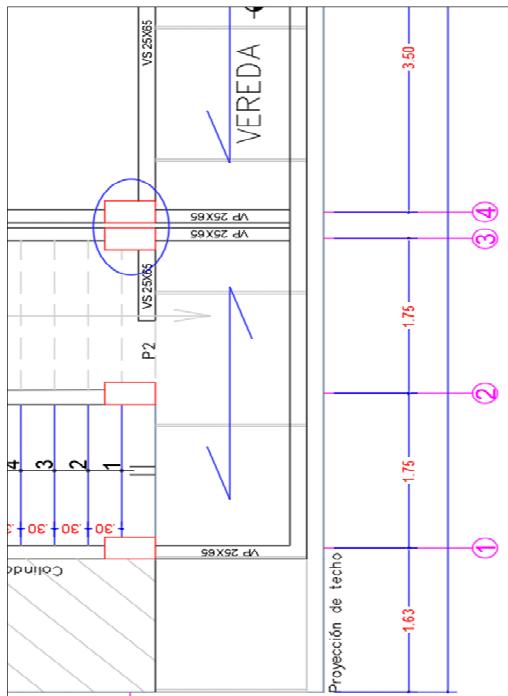
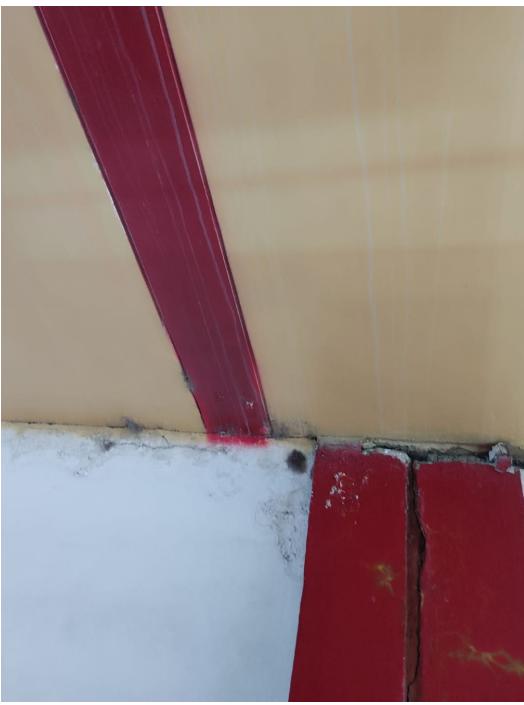
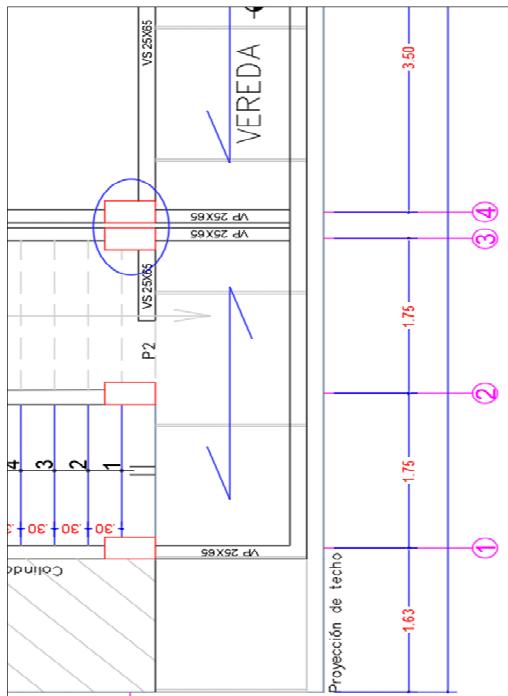
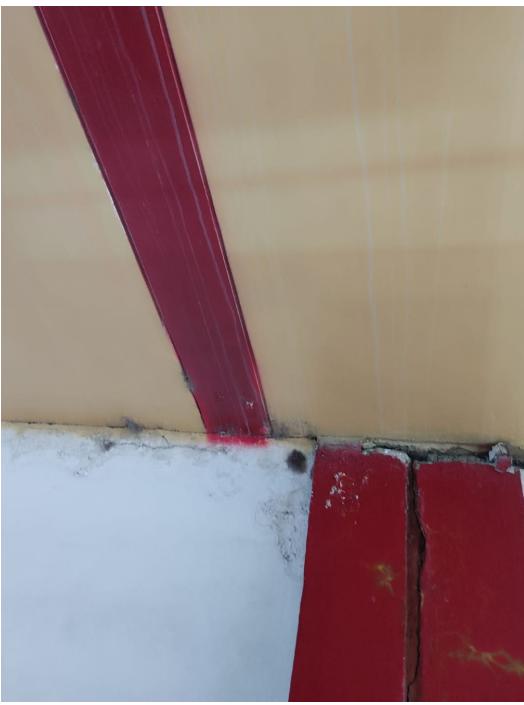
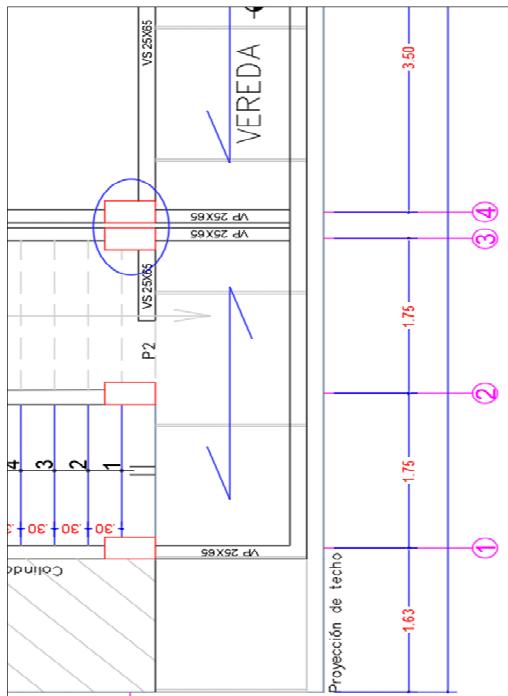
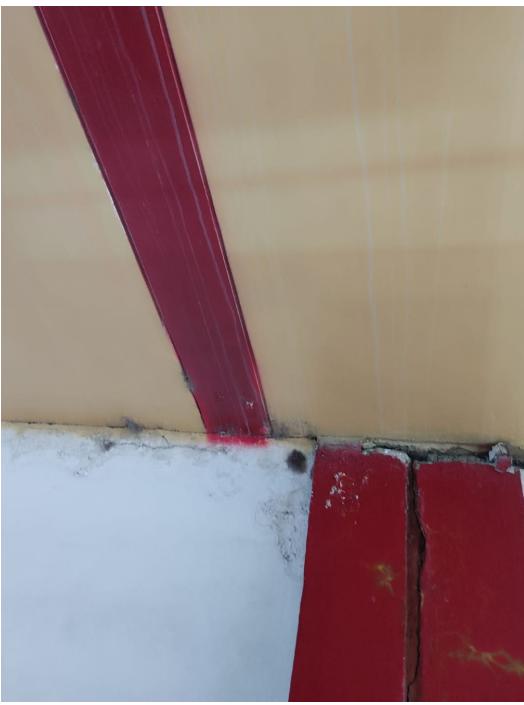
<b>OBSERVACIONES:</b> Grieta con desprendimiento, pequeñas fisuras horizontales y descascaramiento de la pintura en la columna.

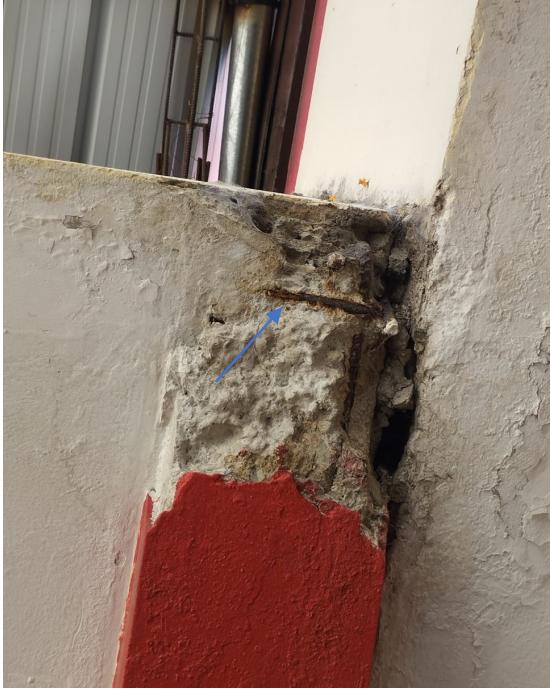
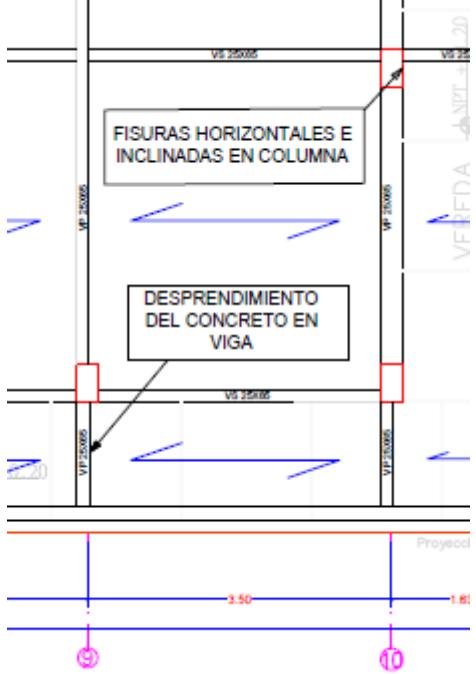
<b>Ubicación de la lesión en el plano: P-2, Eje 9 -9</b>

<b>OBSERVACIONES:</b> Presencia de manchas y humedad, corrosión del acero de refuerzo y desprendimiento del concreto.					
<b>Valoración visual</b>					
<b>Afectación de la patología</b>	Seguridad	X	<b>Grado de lesión</b>	Leve	
	Funcionalidad			Moderado	X
	Aspecto	X		Severo	
<b>Tipo de lesión</b>	Físicas			X	
	Mecánicas			X	
	Químicas				
	Biológicas				
<b>Alternativa de solución</b>					
Aplicación de mortero de reparación estructural.

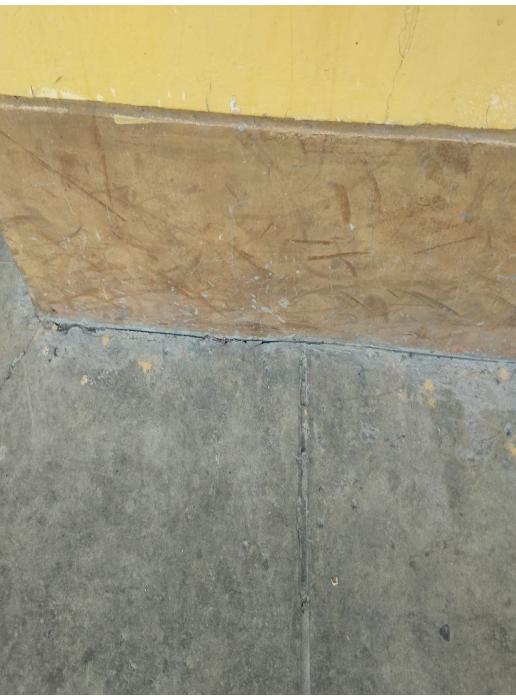
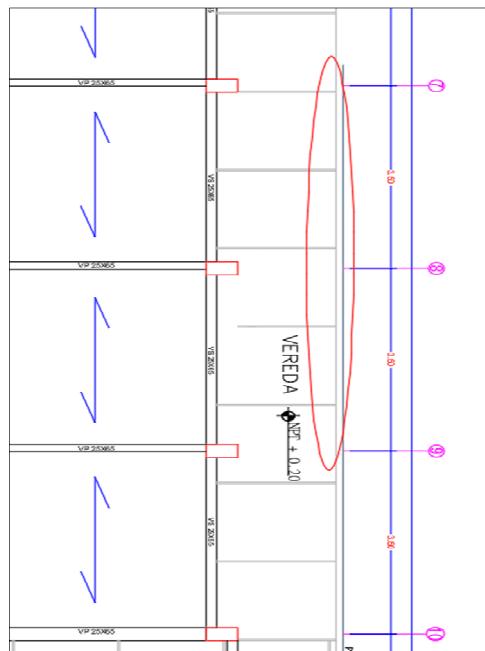
<b>Ubicación de la lesión en el plano: P-2, Eje 3-3 y 4-4</b>

<b>OBSERVACIONES:</b> Presencia de fisuras y grietas en las veredas posteriores del pabellón, además de la presencia de humedad .						
<b>Valoración visual</b>						
<b>Afectación de la patología</b>	Seguridad	X	<b>Grado de lesión</b>	Leve		
	Funcionalidad			Moderado	X	
	Aspecto	X		Severo		
<b>Tipo de lesión</b>	Físicas				X	
	Mecánicas				X	
	Químicas					
	Biológicas					
<b>Alternativa de solución</b>						
Aplicación de mortero de reparación estructural.

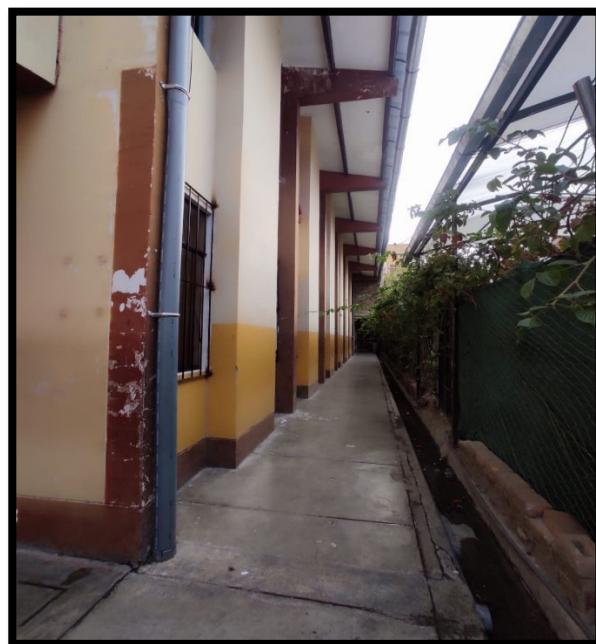
*Vista Posterior del Pabellón 1B de la I.E. - JEC Dos de Mayo, donde observamos descaramiento en columnas y muros.*

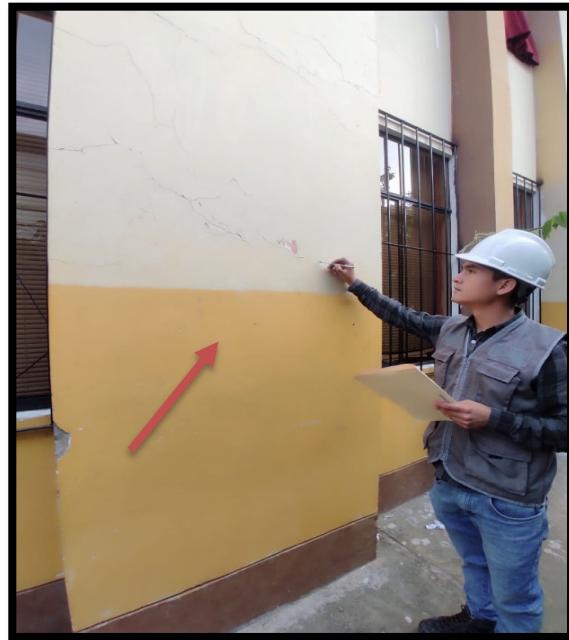
*Inspección visual de las fisuras horizontales e inclinadas comprendidas en el eje C-C tramo 5-6.*

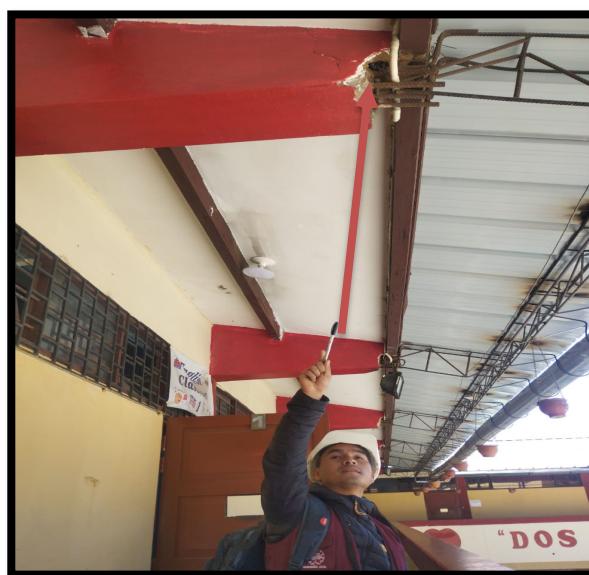
*Vista de vigas del segundo nivel presencia de desprendimiento (bloque de concreto) comprendido en el 4-4 y 5-5.*

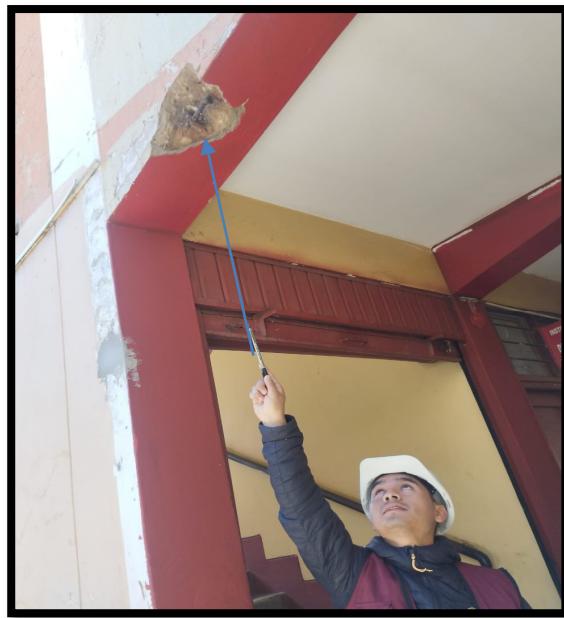
*Observamos el desprendimiento de concreto y oxidación del acero de la viga del primer nivel del eje 1-1.*

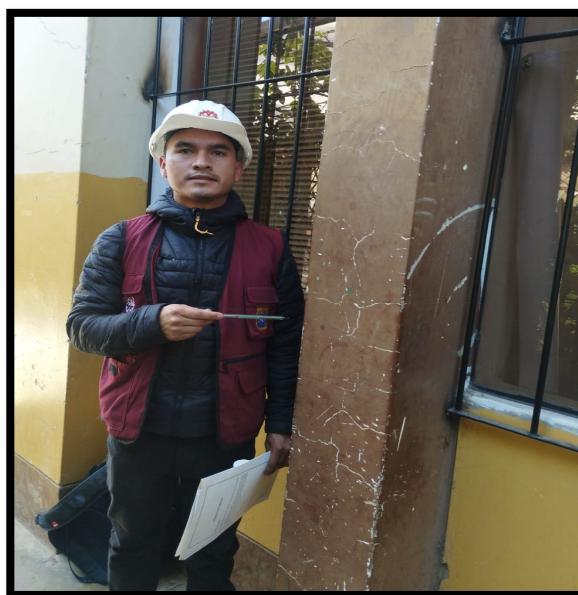
*Recolección de datos en fichas de inspección patológica columna observamos fisuras, descascaramiento de la pintura en la columna del eje C-C Y 5-5.*

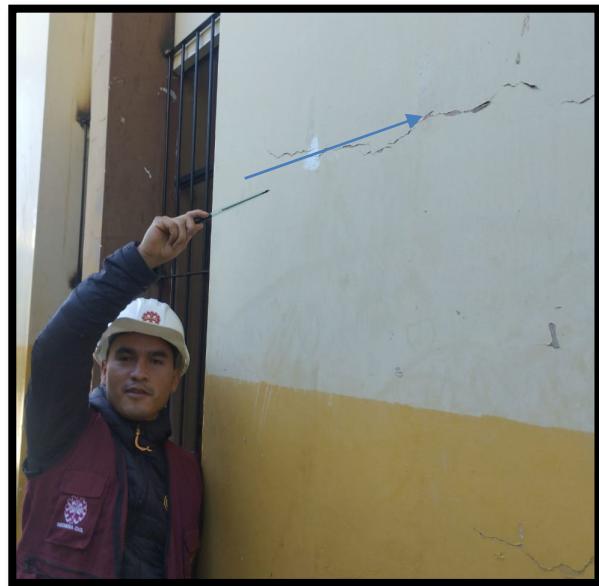
*Inspección visual de fisuras horizontales e inclinadas y descascaramiento de la pintura comprendidas en el eje C-C tramo 2-3.*

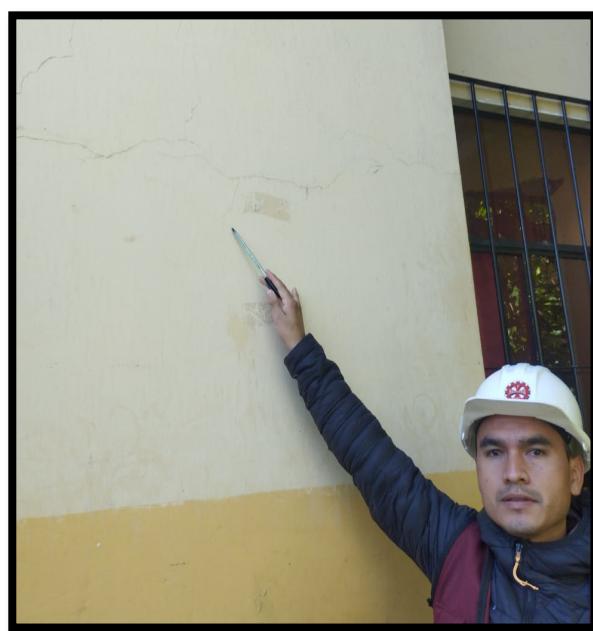
*Recolección de datos en fichas de inspección patológica donde se observa las fisuras en el muro del eje C-C en los tramos 3-4.*
