**UNIVERSIDAD NACIONAL DE CAJAMARCA**

**TESIS**

**“EVALUACIÓN DEL ESTADO DE CONSERVACIÓN DEL  
PAVIMENTO RÍGIDO DE LA AV. NUEVO CAJAMARCA CUADRA 01  
HASTA LA CUADRA 10, DE LA CIUDAD DE CAJAMARCA SEGÚN EL  
ÍNDICE DE CONDICIÓN DE PAVIMENTO (PCI) - PROPUESTA DE  
MEJORA, 2024”**

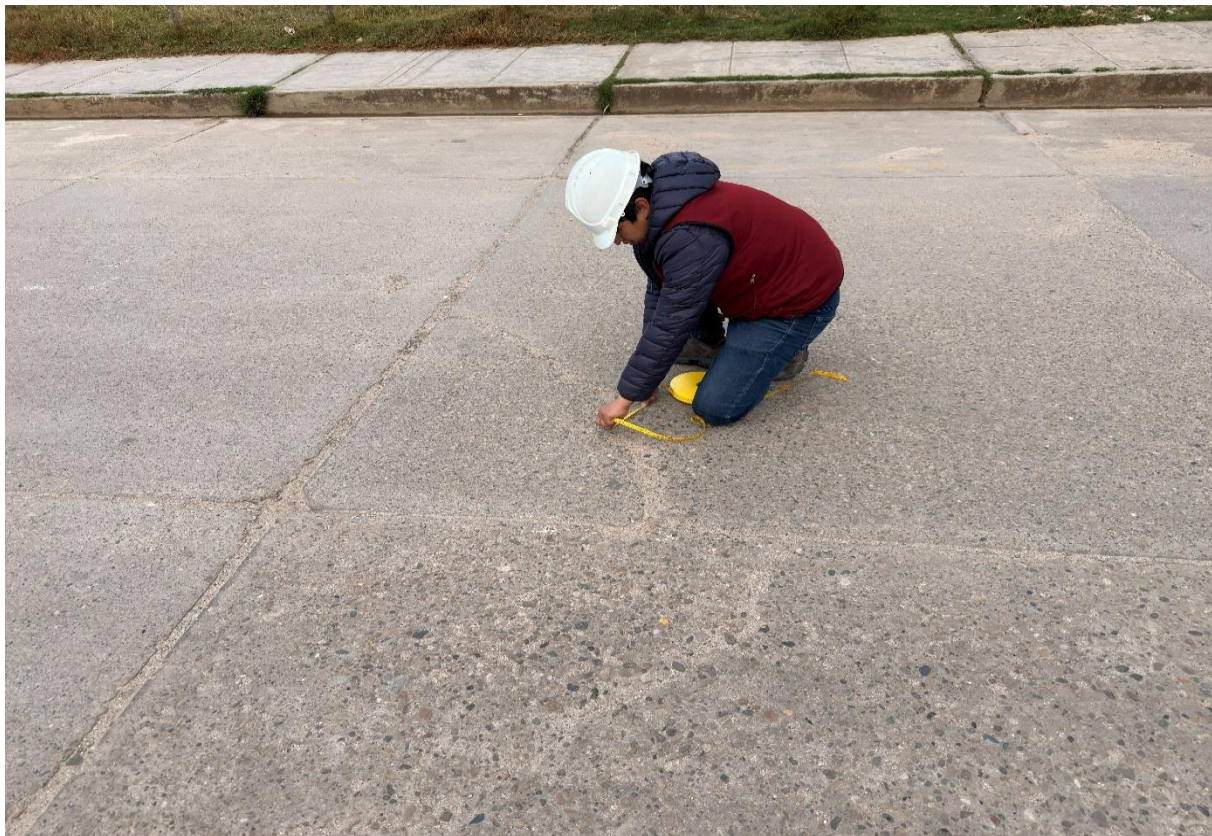
**Figura 165.** *Falla (22) - Grieta de Esquina tomada en campo*

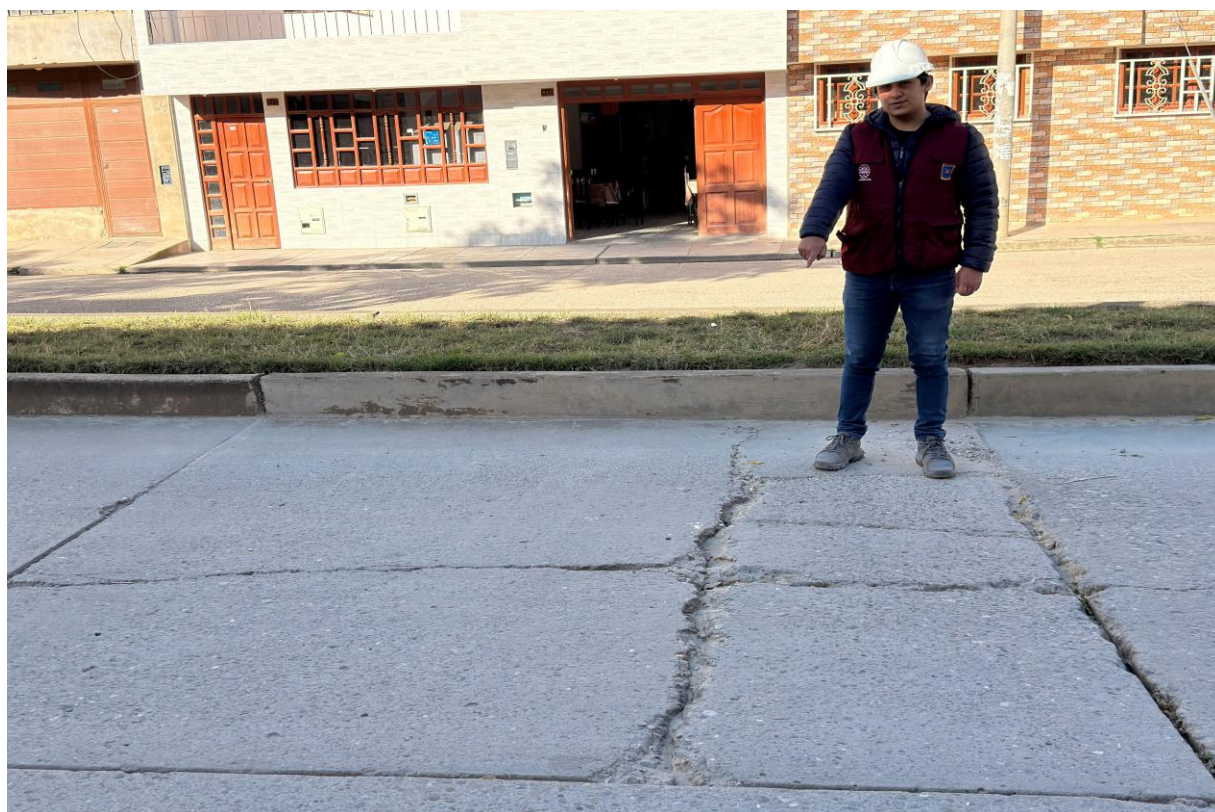
**Figura 166.** *Falla (23) – Losa dividida tomada en campo*

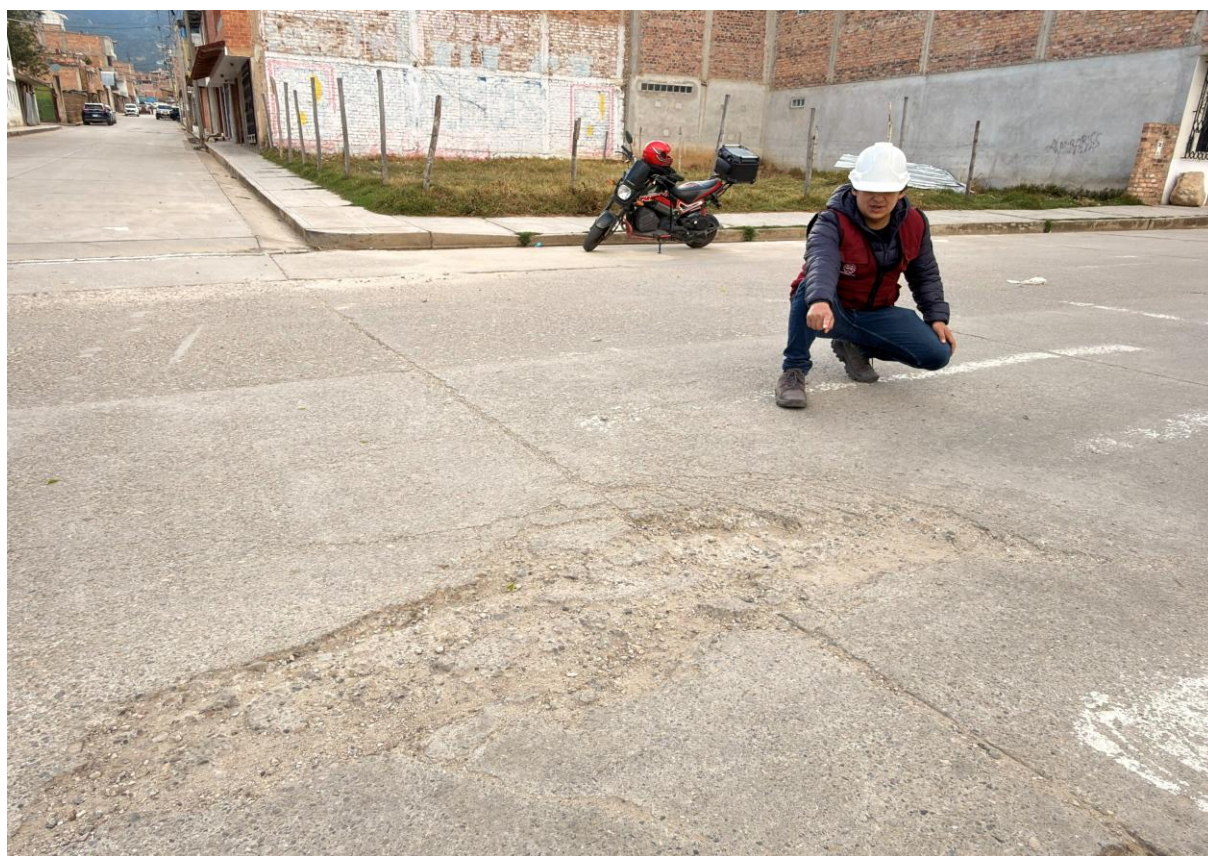
**Figura 167.** *Falla (24) – Grieta de Durabilidad D tomada en campo*

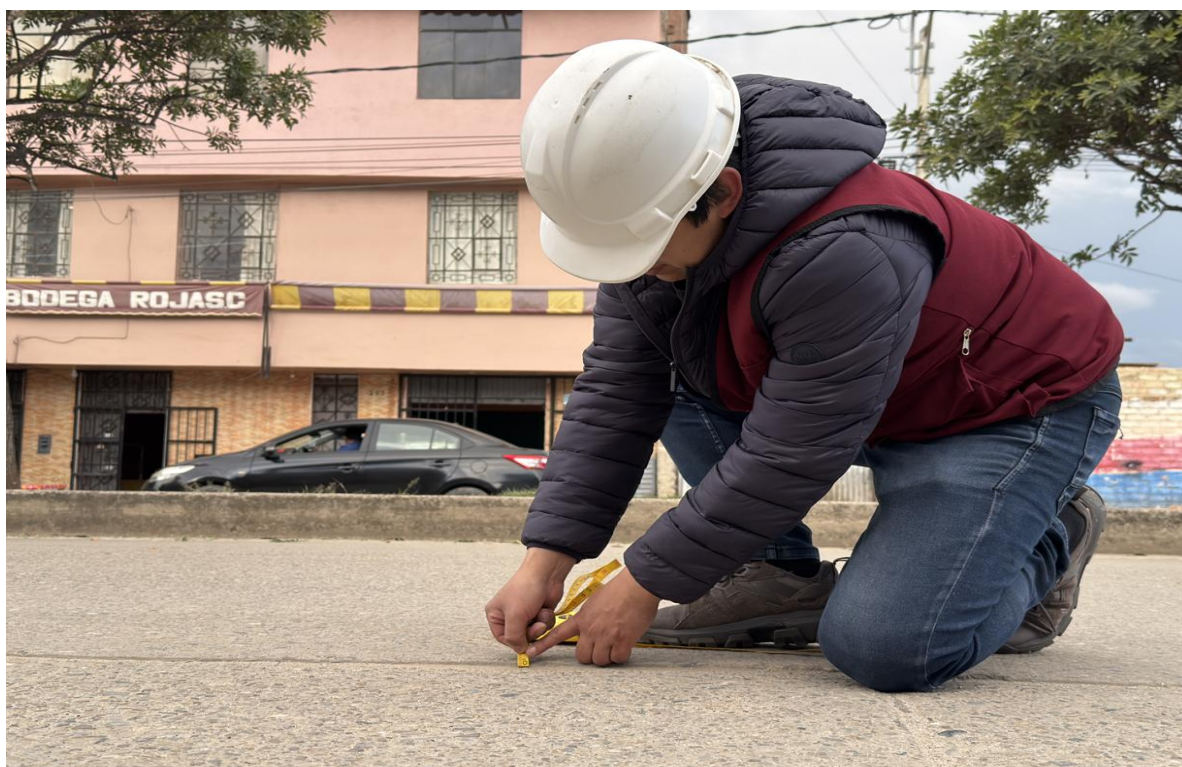
**Figura 168.** *Falla (25) – Escala tomada en campo*

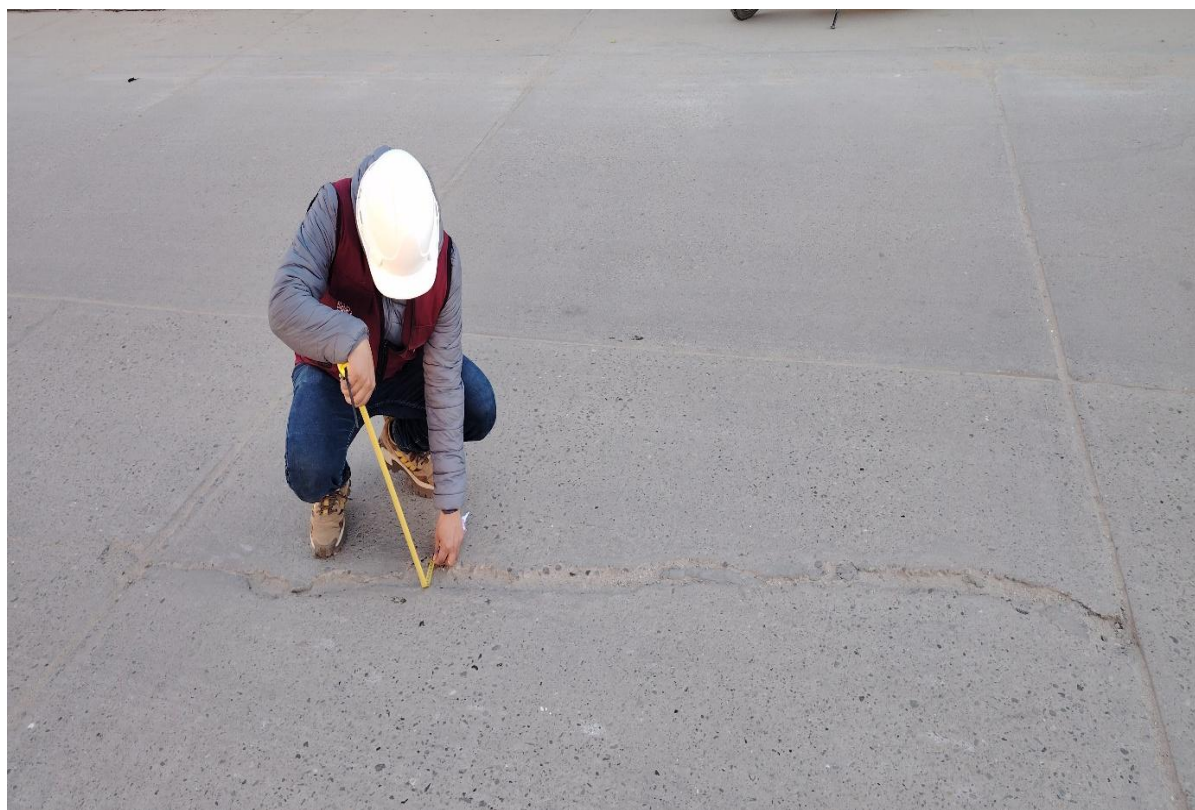
**Figura 169.** *Falla (28) – Grietas Lineales tomada en campo*

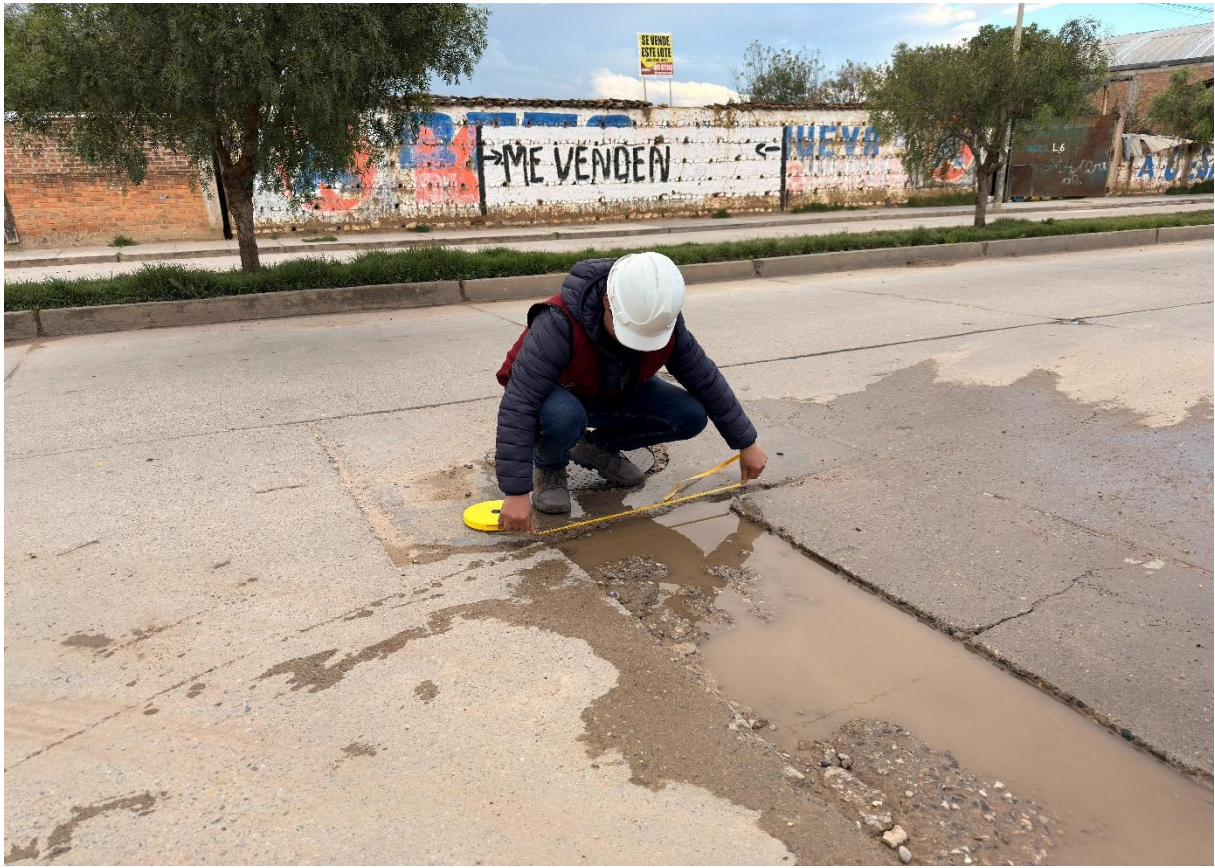
**Figura 170.** *Falla (29) – Parcheo grande tomada en campo*

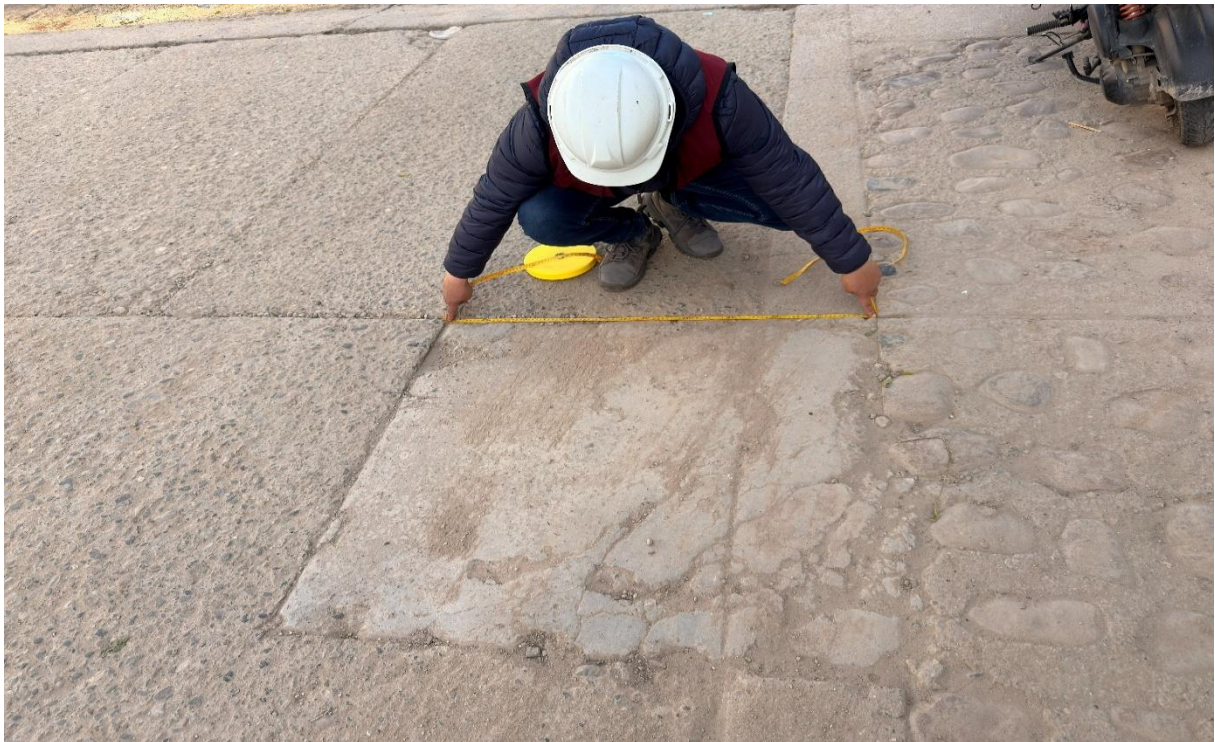
**Figura 171.** *Falla (30) – Parcheo Pequeño tomada en campo*

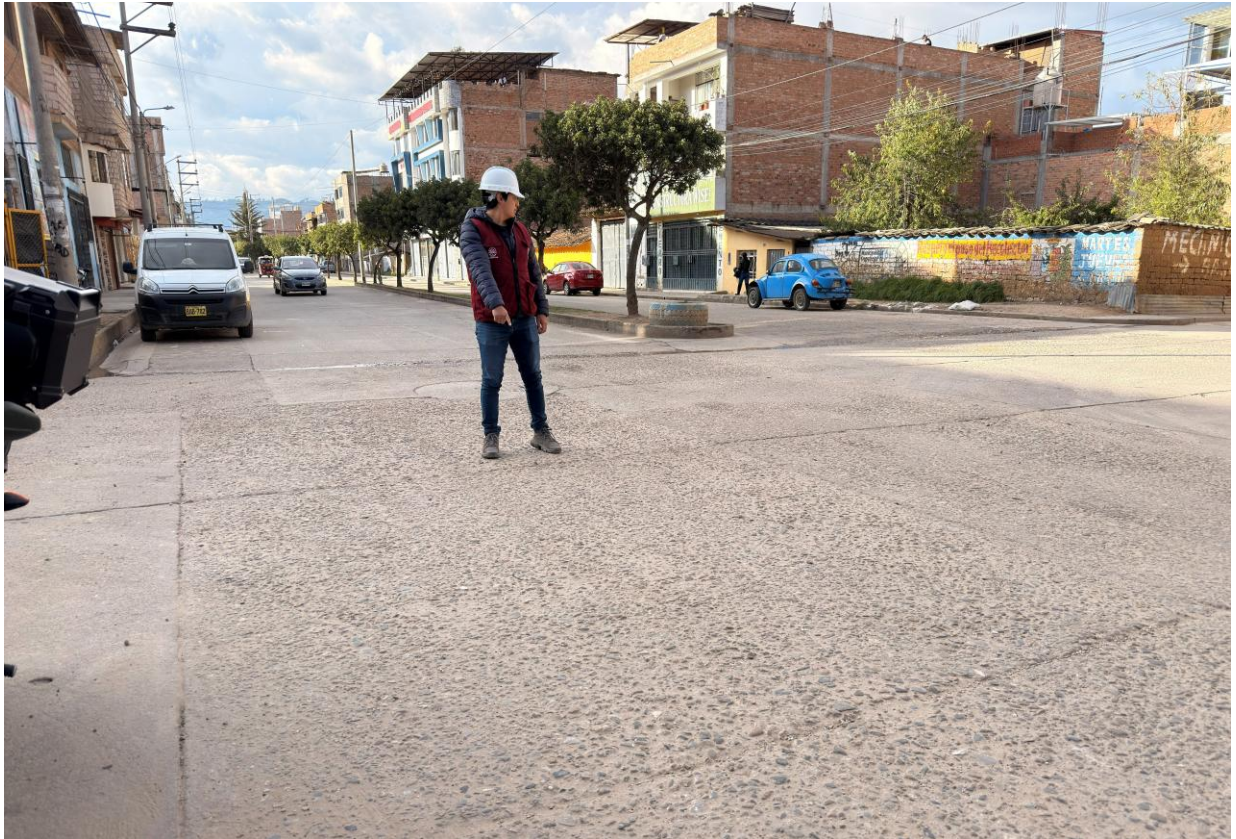
**Figura 172.** *Falla (31) – Pulimiento de agregados tomada en campo*

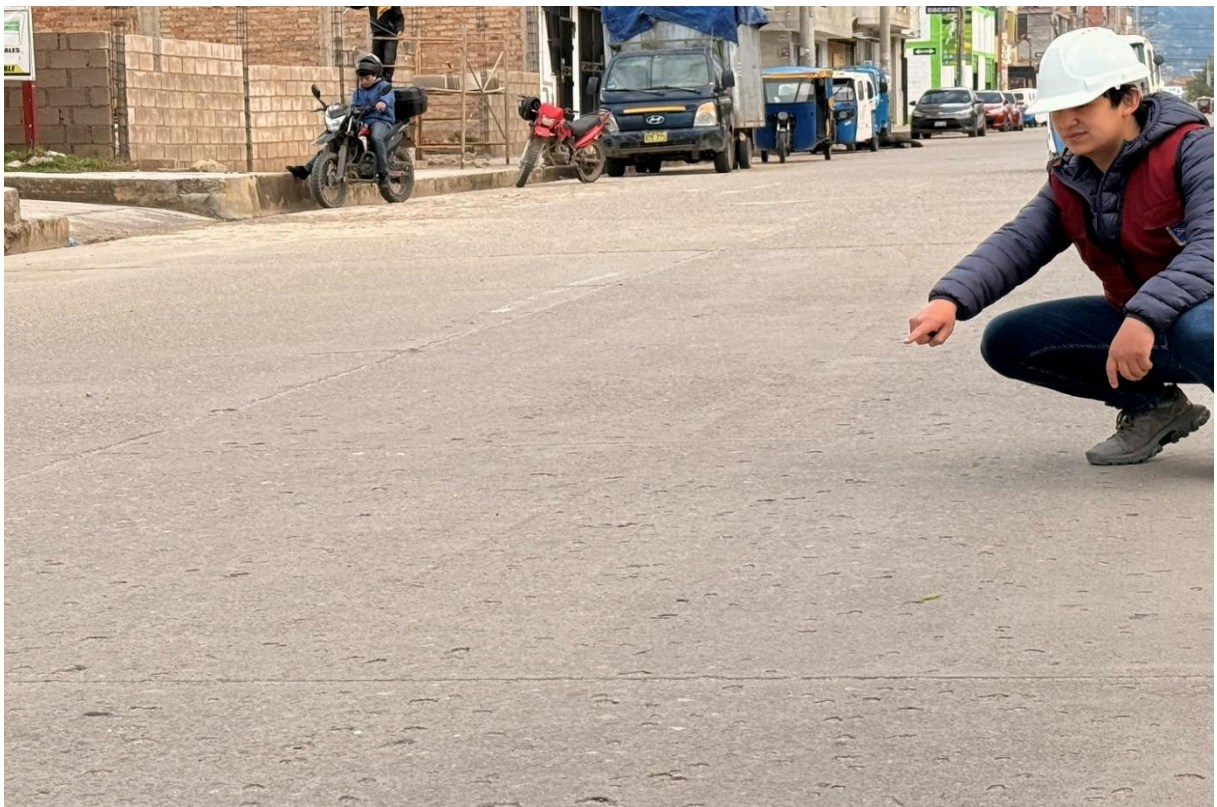
**Figura 173.** *Falla (32) – Popouts tomada en campo*

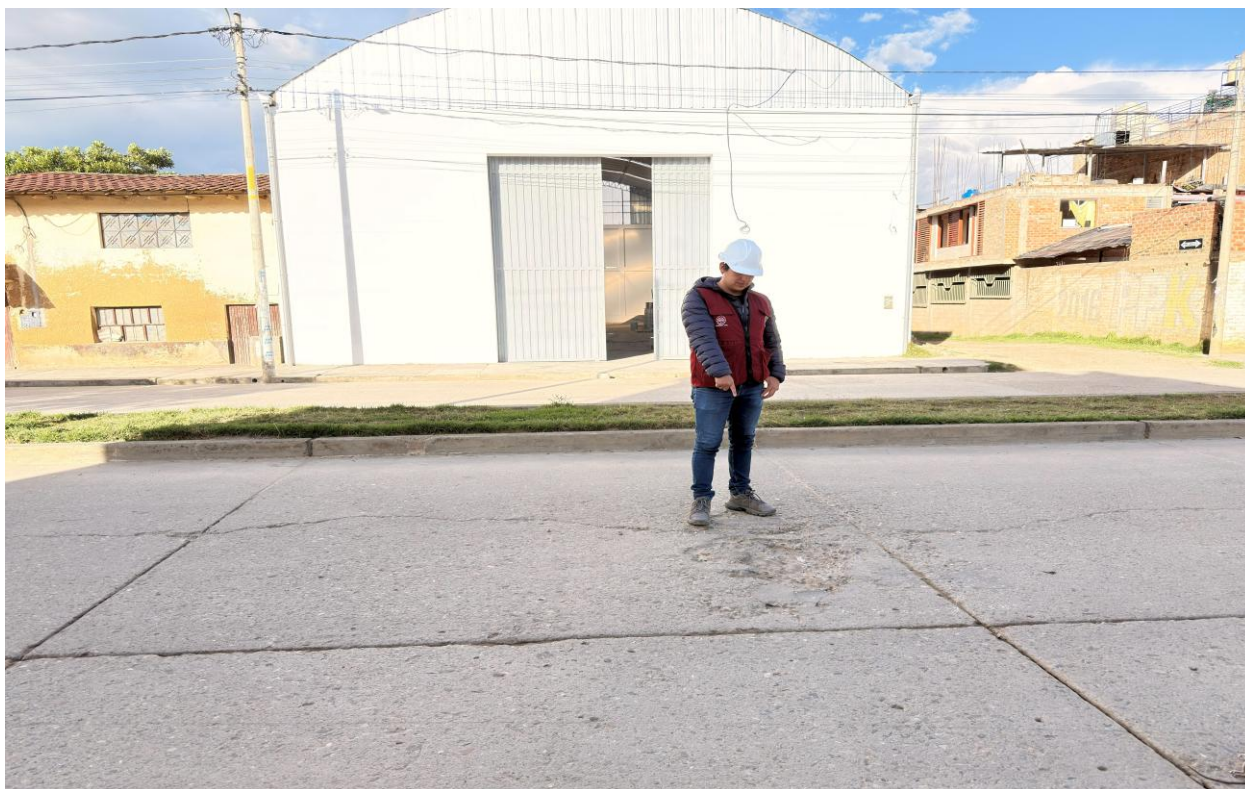
**Figura 174.** *Falla (36) – Desconchamiento, Craquelado tomado en campo*

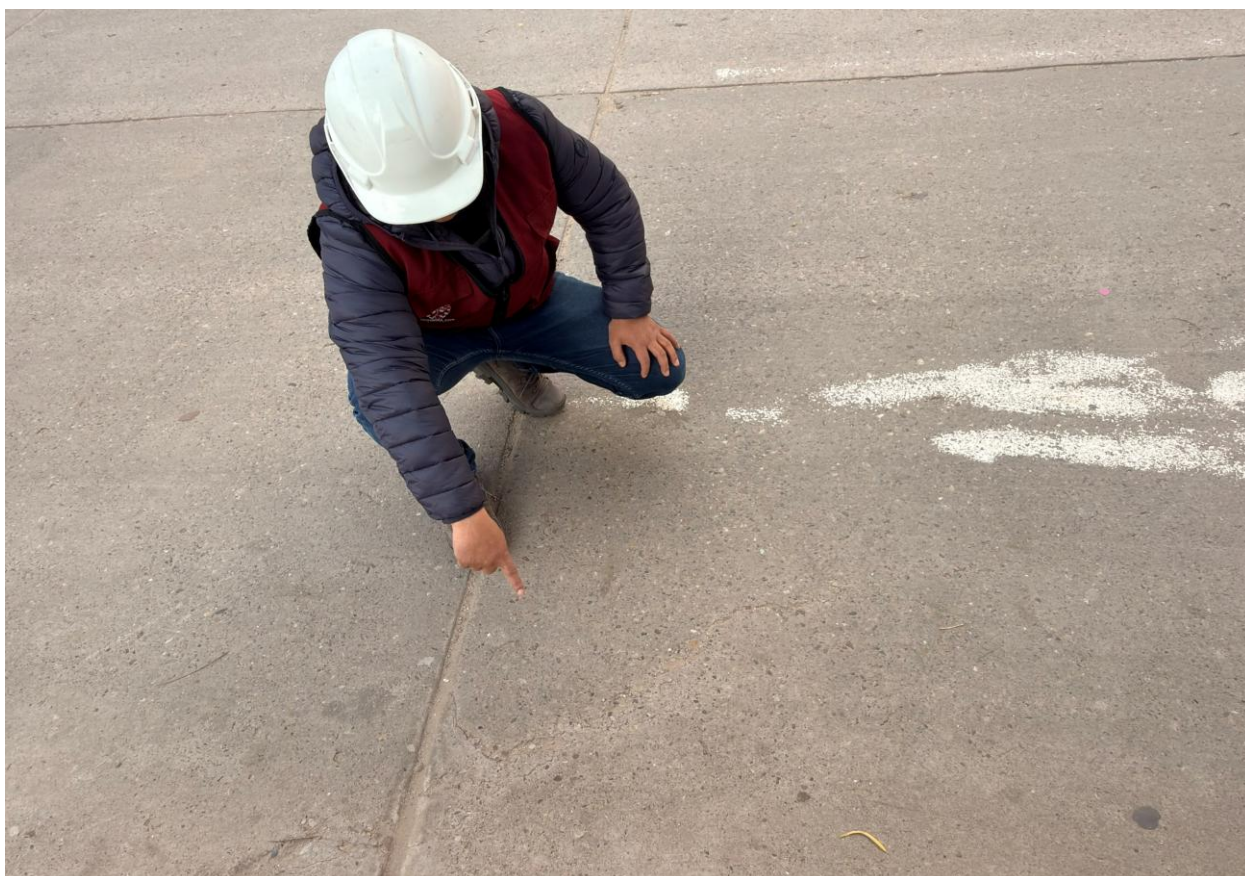
**Figura 175.** *Falla (37) – Grieta de Retracción tomada en campo*

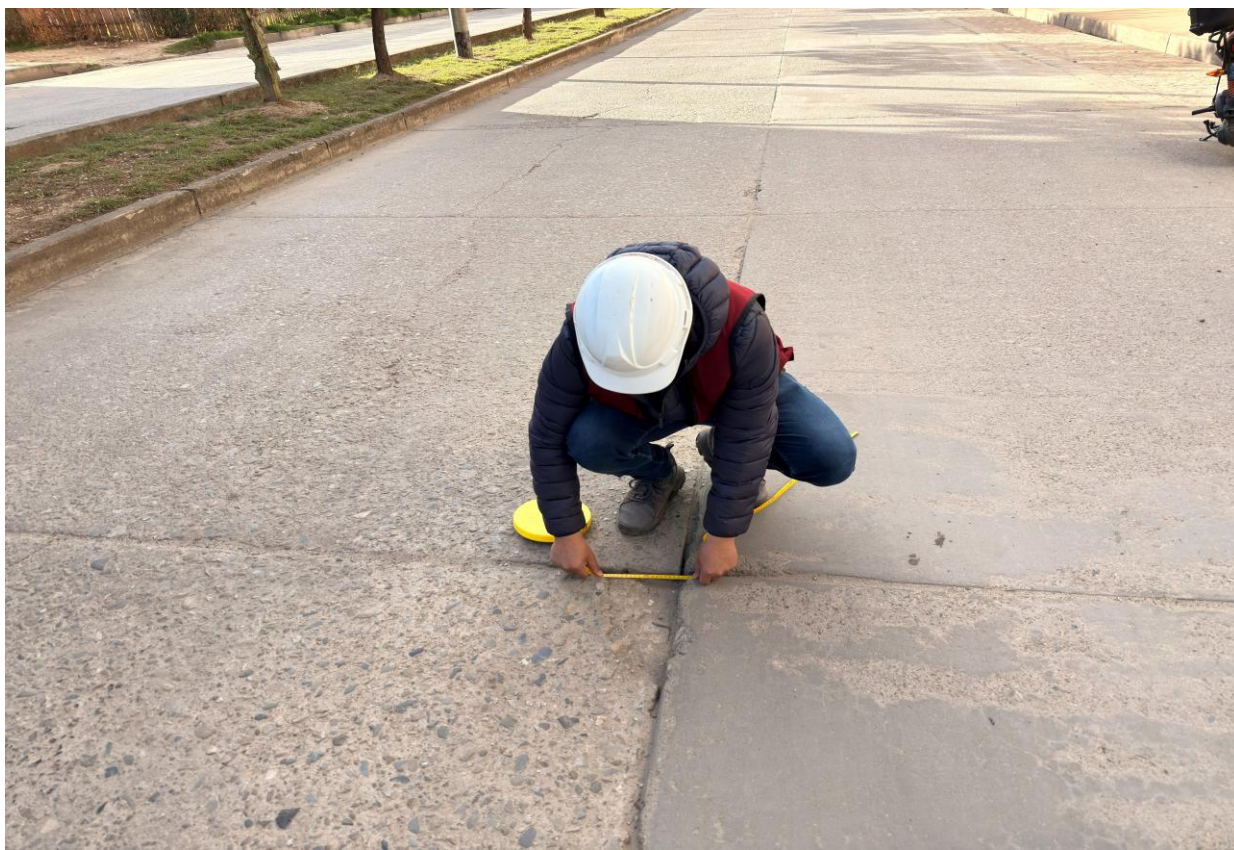
**Figura 176.** *Falla (38) – Descascaramiento de esquina tomada en campo*

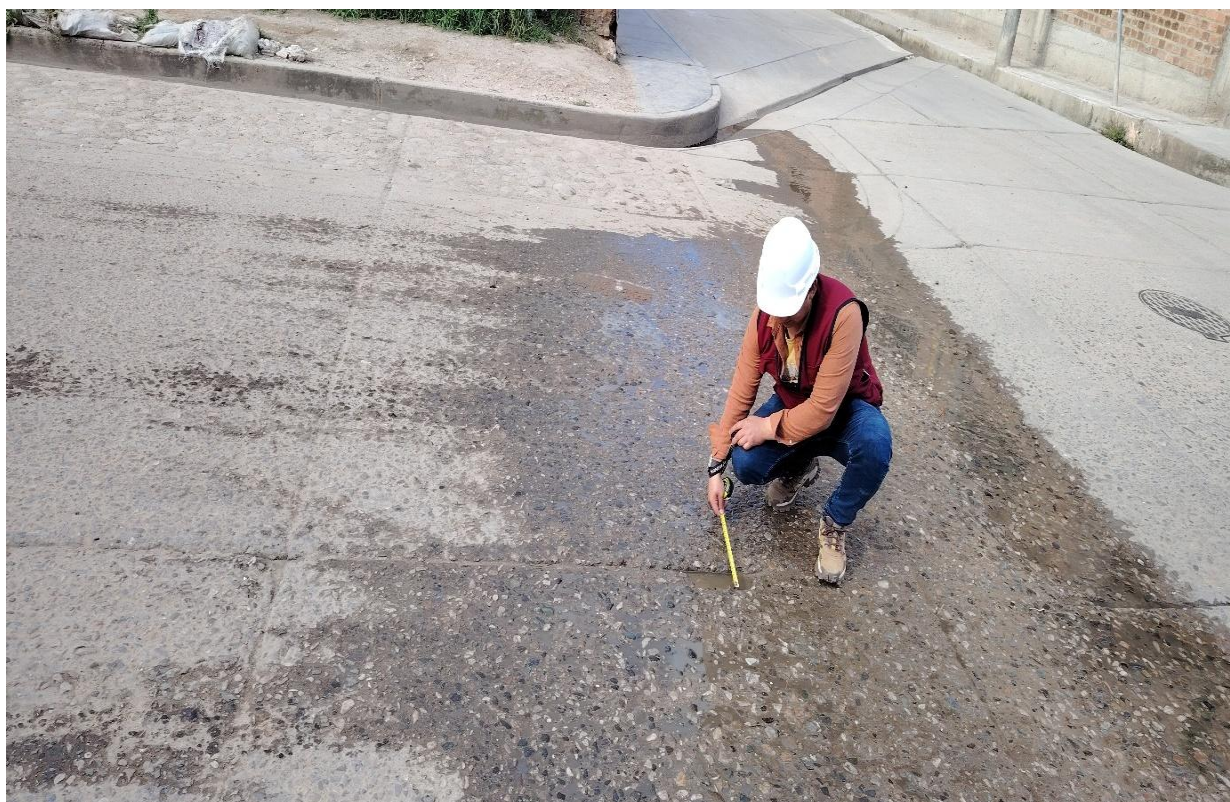
**Figura 177.** *Falla (39) – Descascaramiento de junta tomada en campo*
