**UNIVERSIDAD NACIONAL DE CAJAMARCA**

**TESIS**

**“EVALUACIÓN DEL ESTADO DE CONSERVACIÓN DEL PAVIMENTO  
DE LA CARRETERA CA. 1108, TRAMO: EMP. CA. 1109 (COLQUETIN) –  
PUENTE “LA RINCONADA” UTILIZANDO LA METODOLOGÍA PCI”**

**PARA OPTAR EL TÍTULO PROFESIONAL DE INGENIERO CIVIL**

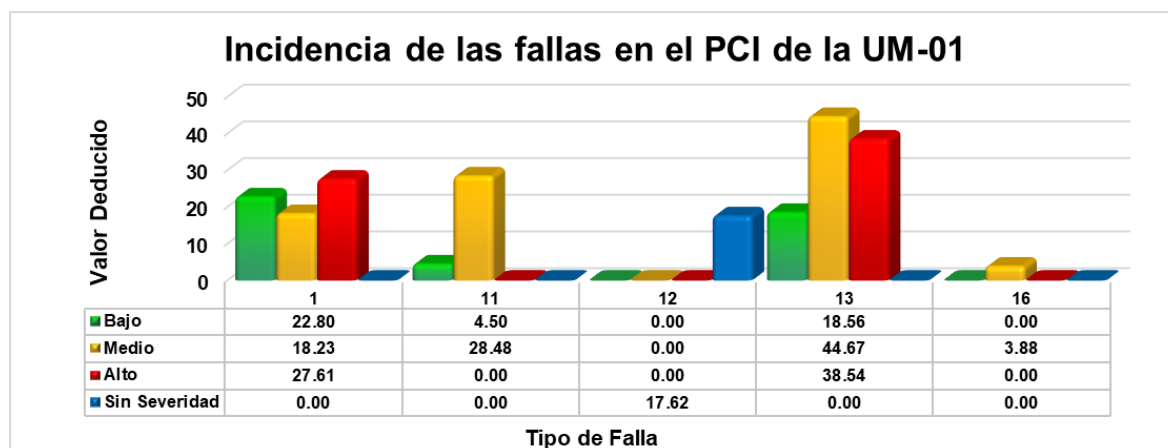
*Incidencia de las fallas en el PCI de la UM-01*

El PCI obtenido en la UM-01 es de **14.94**, lo que indica que el pavimento se encuentra en un estado clasificado como **Muy Malo**.

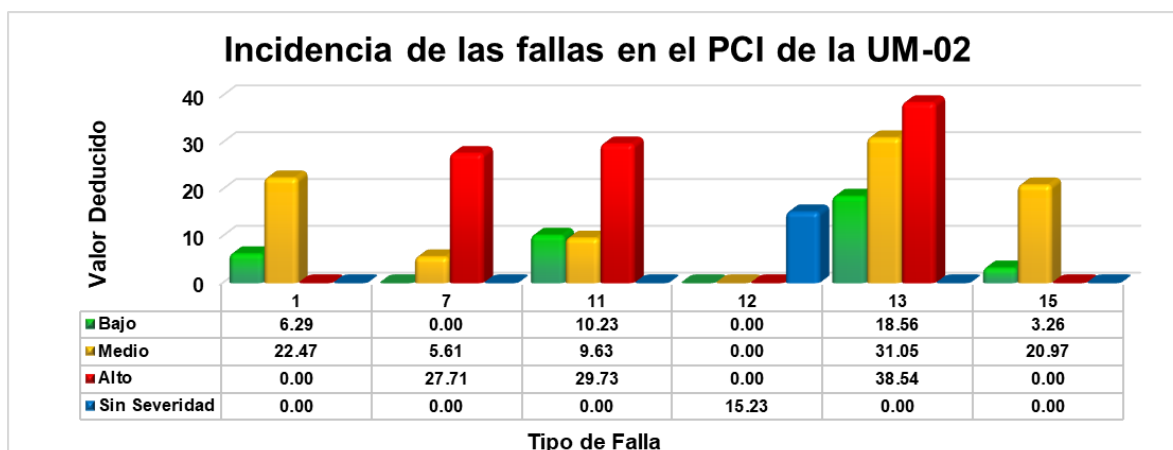
*Incidencia de las fallas en el PCI de la UM-02*

El PCI obtenido en la UM-02 es de **18.26**, lo que indica que el pavimento se encuentra en un estado clasificado como **Muy Malo**.

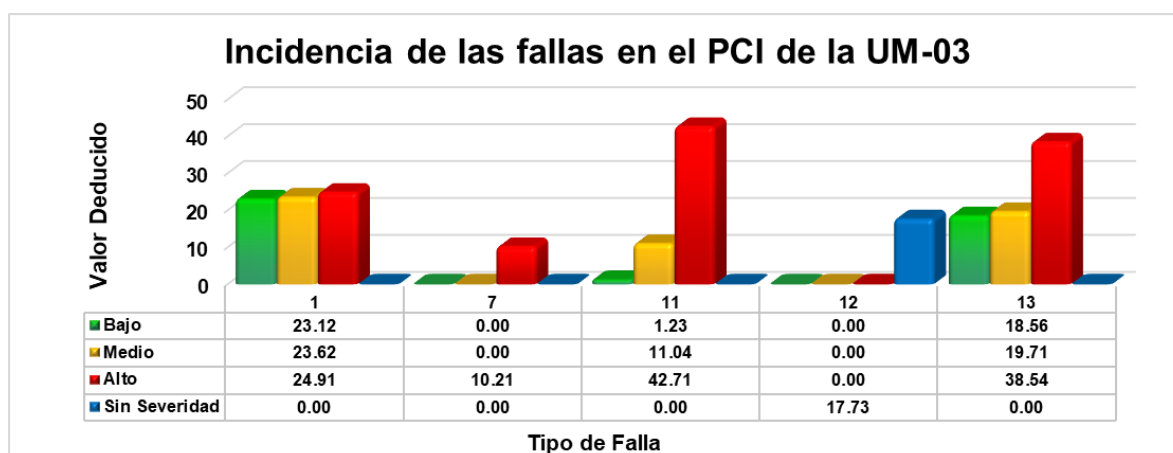
*Incidencia de las fallas en el PCI de la UM-03*

El PCI obtenido en la UM-03 es de **17.62**, lo que indica que el pavimento se encuentra en un estado clasificado como **Muy Malo**.

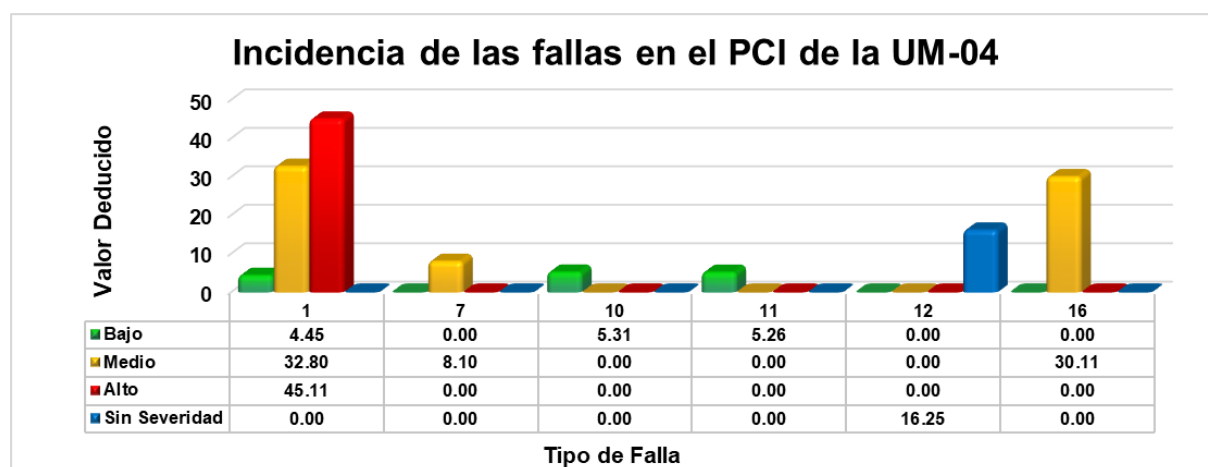
*Incidencia de las fallas en el PCI de la UM-04*

El **PCI** obtenido en la UM-04 es de **26.87**, lo que indica que el pavimento se encuentra en un estado clasificado como **Malo**.

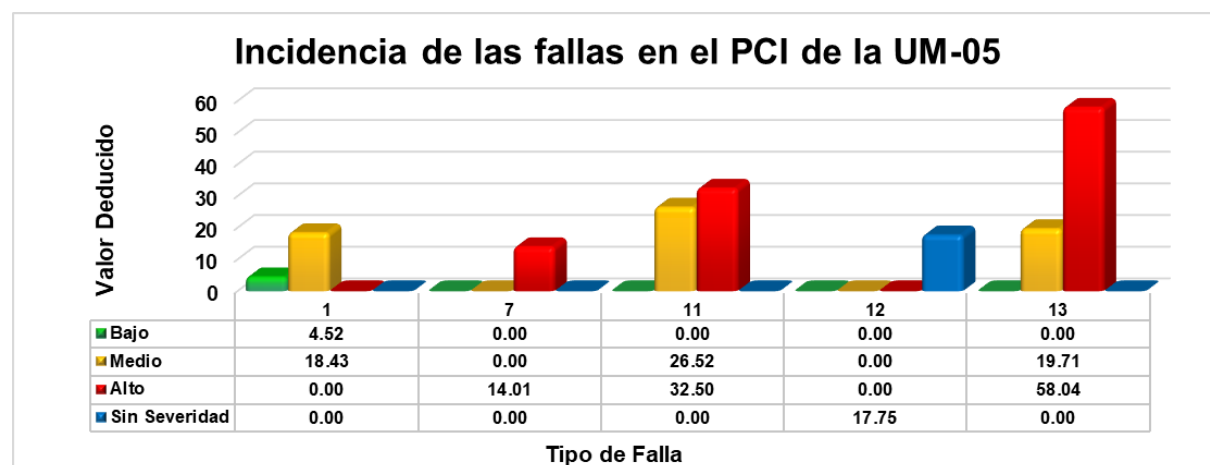
*Incidencia de las fallas en el PCI de la UM-05*

El **PCI** obtenido en la UM-05 es de **21.40**, lo que indica que el pavimento se encuentra en un estado clasificado como **Muy Malo**.

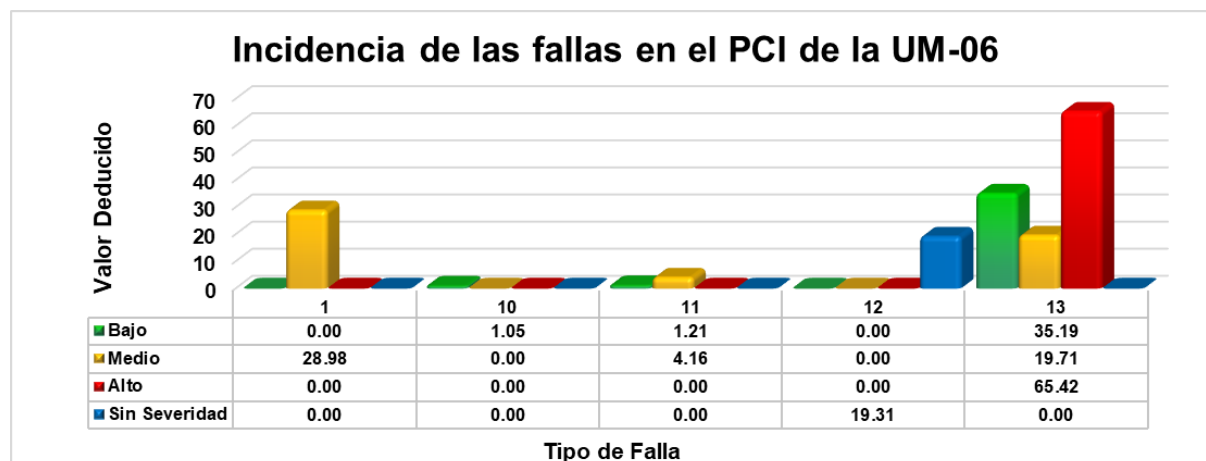
*Incidencia de las fallas en el PCI de la UM-06*

El PCI obtenido en la UM-06 es de **15.56**, lo que indica que el pavimento se encuentra en un estado clasificado como **Muy Malo**.

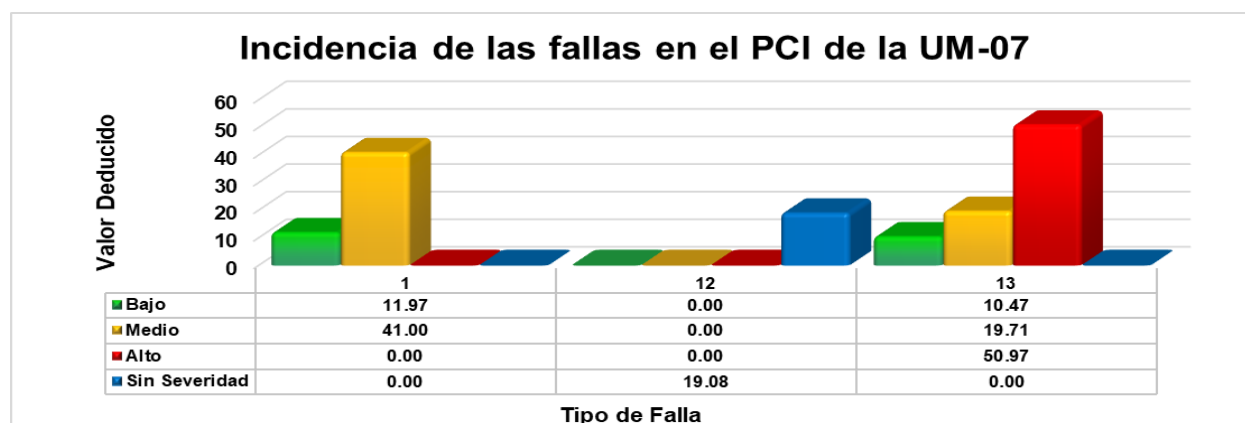
*Incidencia de las fallas en el PCI de la UM-07*

El PCI obtenido en la UM-07 es de **24.62**, lo que indica que el pavimento se encuentra en un estado clasificado como **Muy Malo**.

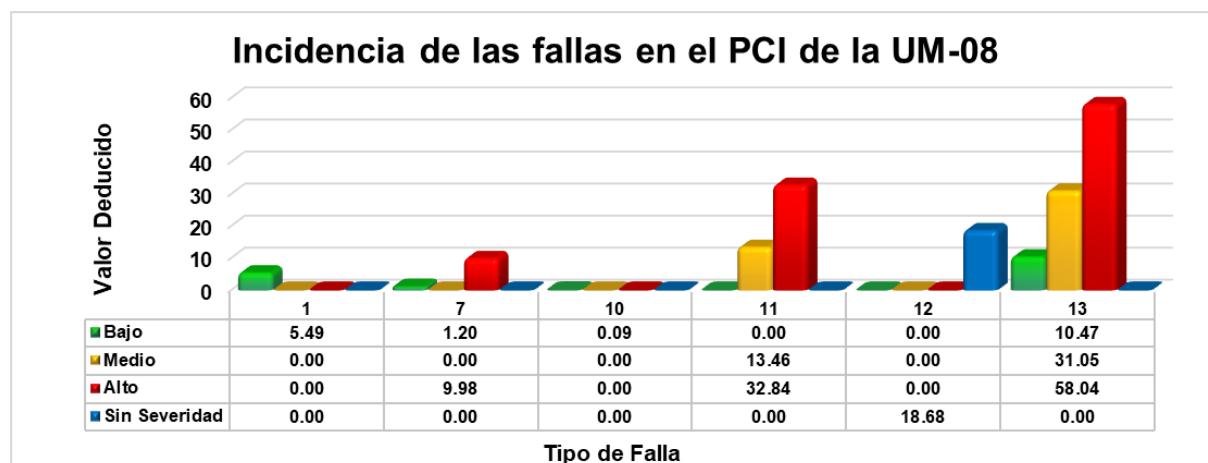
*Incidencia de las fallas en el PCI de la UM-08*

El PCI obtenido en la UM-08 es de **24.62**, lo que indica que el pavimento se encuentra en un estado clasificado como **Muy Malo**.

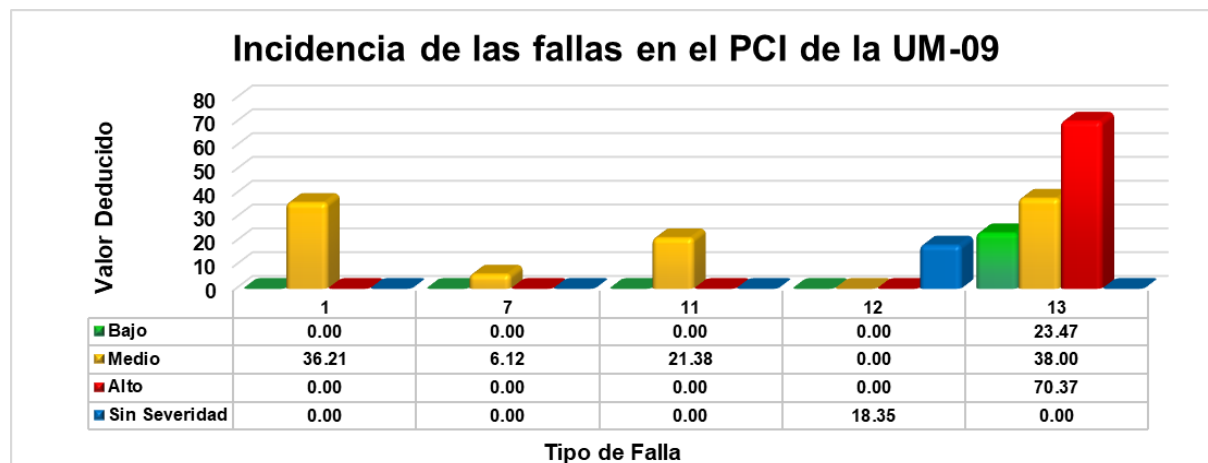
*Incidencia de las fallas en el PCI de la UM-09*

El PCI obtenido en la UM-09 es de **10.78**, lo que indica que el pavimento se encuentra en un estado clasificado como **Muy Malo**.

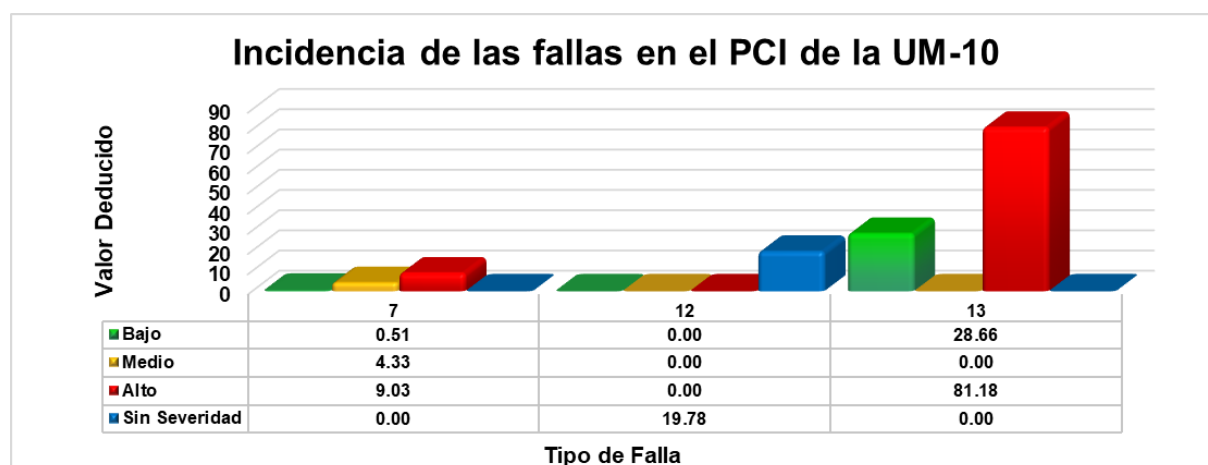
*Incidencia de las fallas en el PCI de la UM-10*

El PCI obtenido en la UM-10 es de 14.82, lo que indica que el pavimento se encuentra en un estado clasificado como **Muy Malo**.

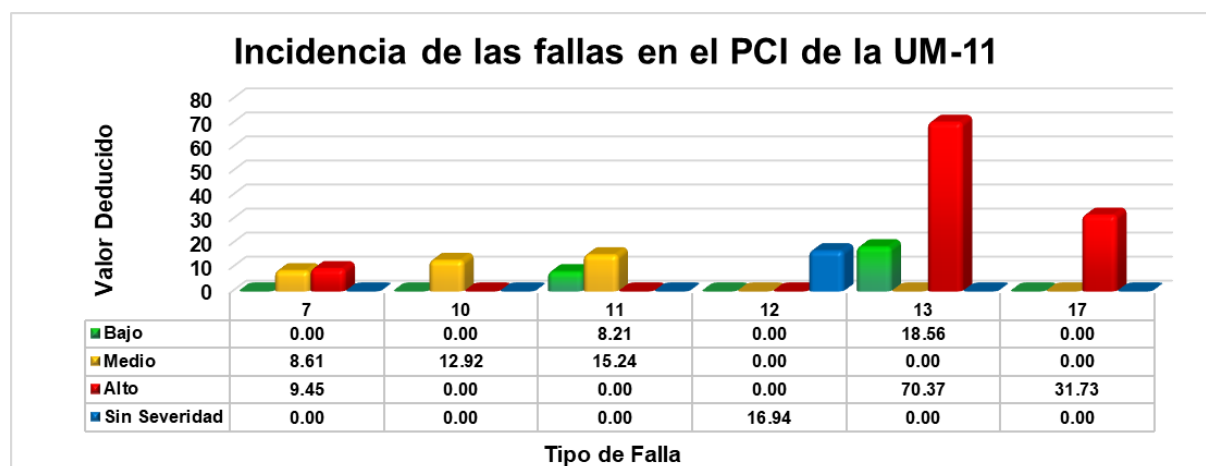
*Incidencia de las fallas en el PCI de la UM-11*

El **PCI** obtenido en la UM-11 es de **23.20**, lo que indica que el pavimento se encuentra en un estado clasificado como **Muy Malo**.

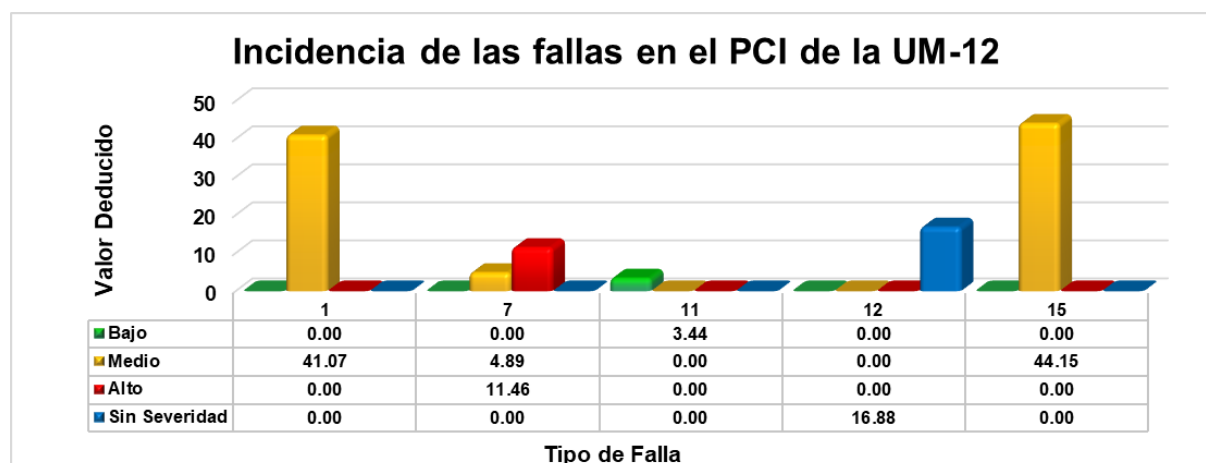
*Incidencia de las fallas en el PCI de la UM-12*

El PCI obtenido en la UM-12 es de **32.95**, lo que indica que el pavimento se encuentra en un estado clasificado como **Muy Malo**.

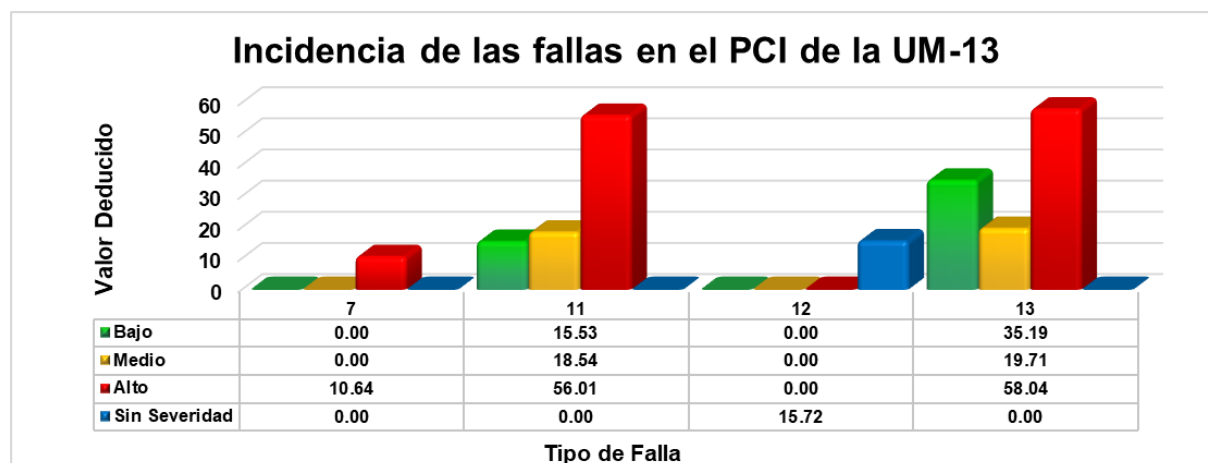
*Incidencia de las fallas en el PCI de la UM-13*

El **PCI** obtenido en la UM-13 es de **9.71**, lo que indica que el pavimento se encuentra en un estado clasificado como **Fallado**.

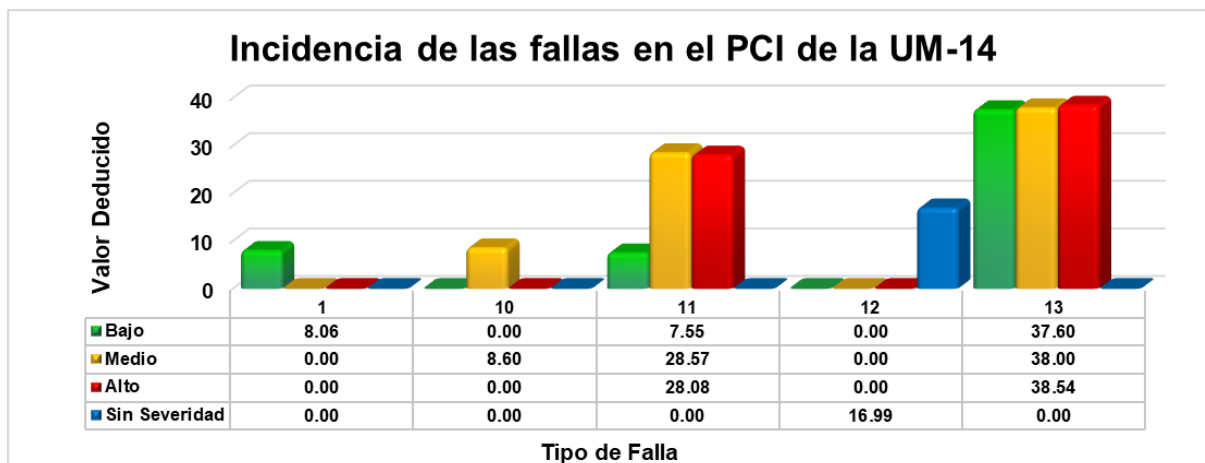
*Incidencia de las fallas en el PCI de la UM-14*

El PCI obtenido en la UM-14 es de **12.09**, lo que indica que el pavimento se encuentra en un estado clasificado como **Muy Malo**.

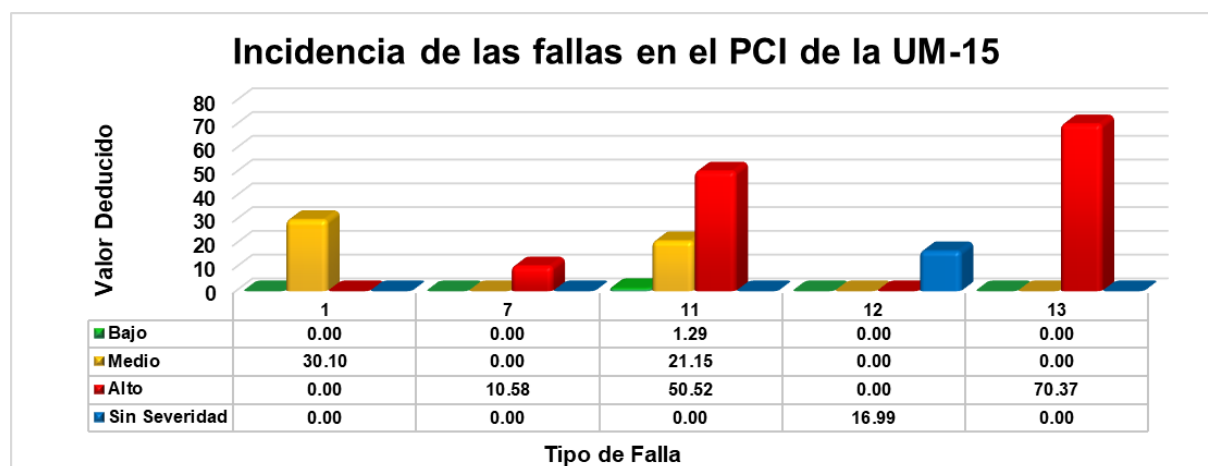
*Incidencia de las fallas en el PCI de la UM-15*

El PCI obtenido en la UM-15 es de 9.36, lo que indica que el pavimento se encuentra en un estado clasificado como **Fallado**.

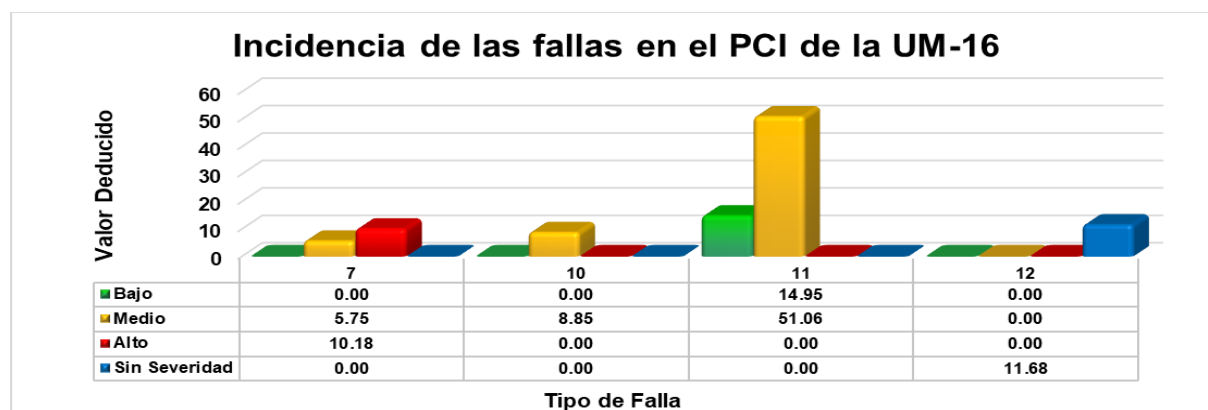
*Incidencia de las fallas en el PCI de la UM-16*

El PCI obtenido en la UM-16 es de **38.94**, lo que indica que el pavimento se encuentra en un estado clasificado como **Malo**.

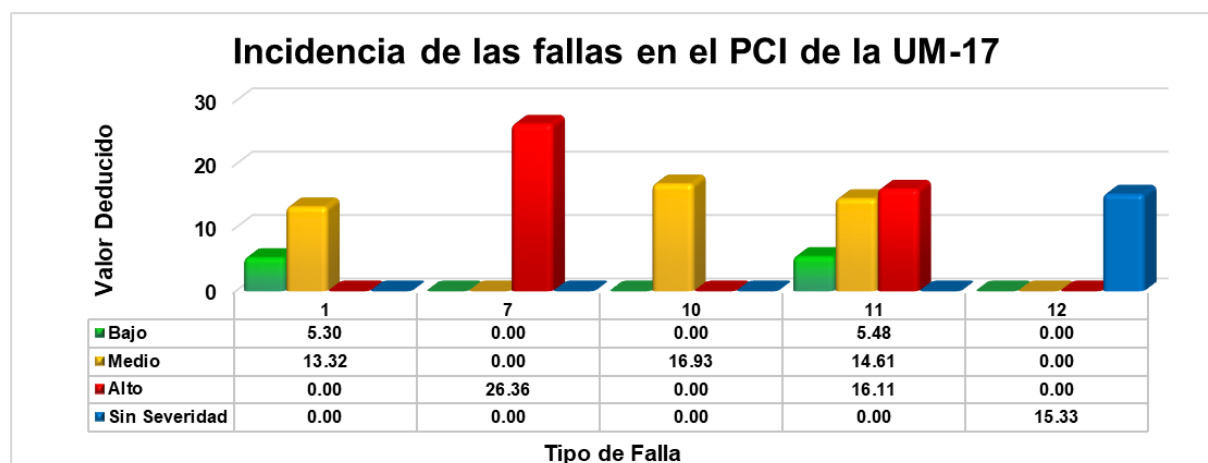
*Incidencia de las fallas en el PCI de la UM-17*

El **PCI** obtenido en la UM-17 es de **46.93**, lo que indica que el pavimento se encuentra en un estado clasificado como **Regular**.

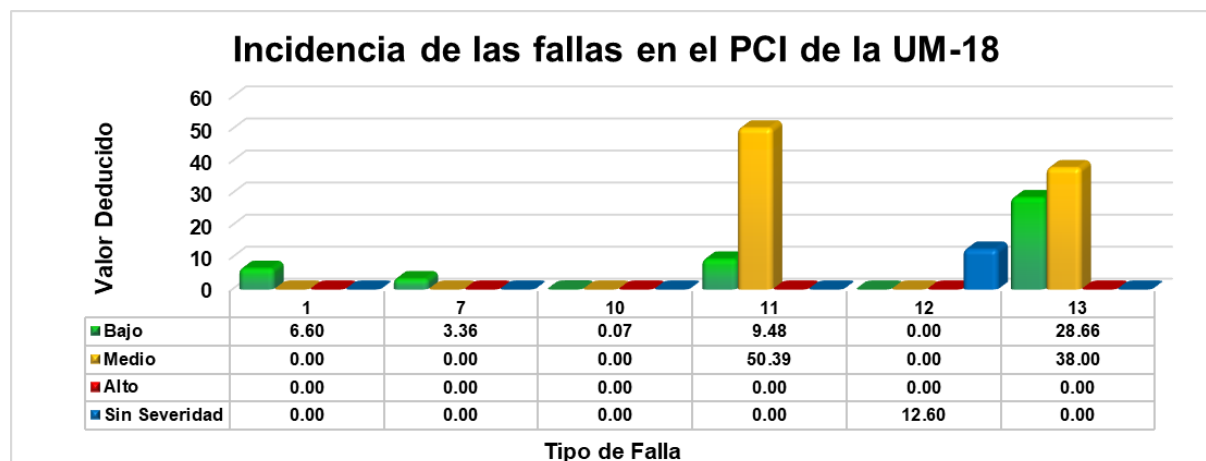
*Incidencia de las fallas en el PCI de la UM-18*

El PCI obtenido en la UM-18 es de **25.17**, lo que indica que el pavimento se encuentra en un estado clasificado como **Malo**.

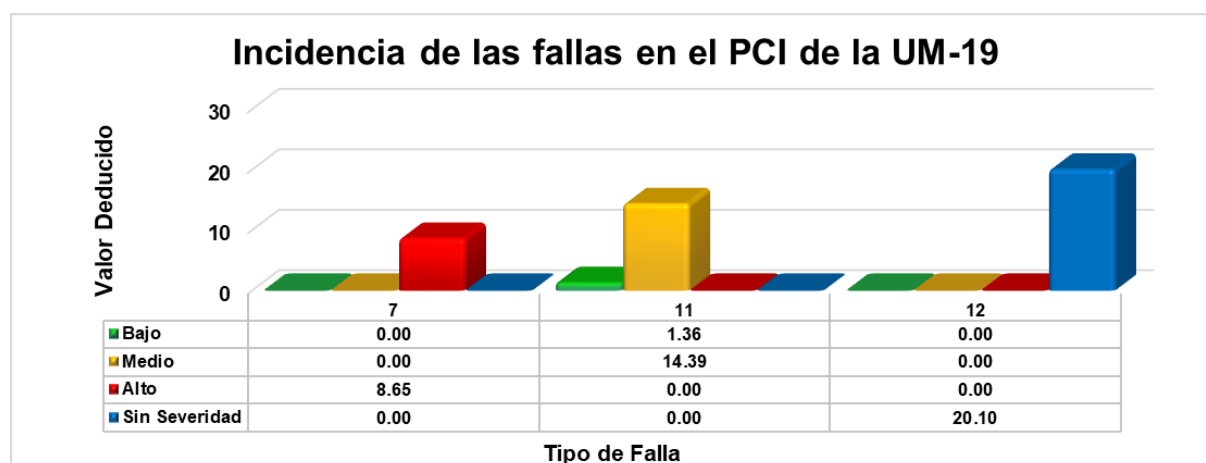
*Incidencia de las fallas en el PCI de la UM-19*

El PCI obtenido en la UM-19 es de **72.81**, lo que indica que el pavimento se encuentra en un estado clasificado como **Muy Bueno**.

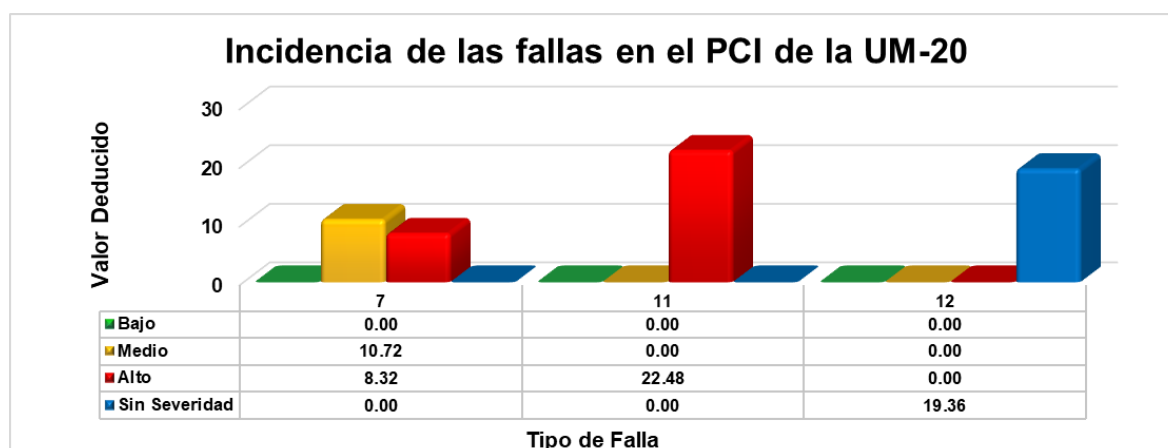
*Incidencia de las fallas en el PCI de la UM-20*

El PCI obtenido en la UM-20 es de **65.81**, lo que indica que el pavimento se encuentra en un estado clasificado como **Bueno**.

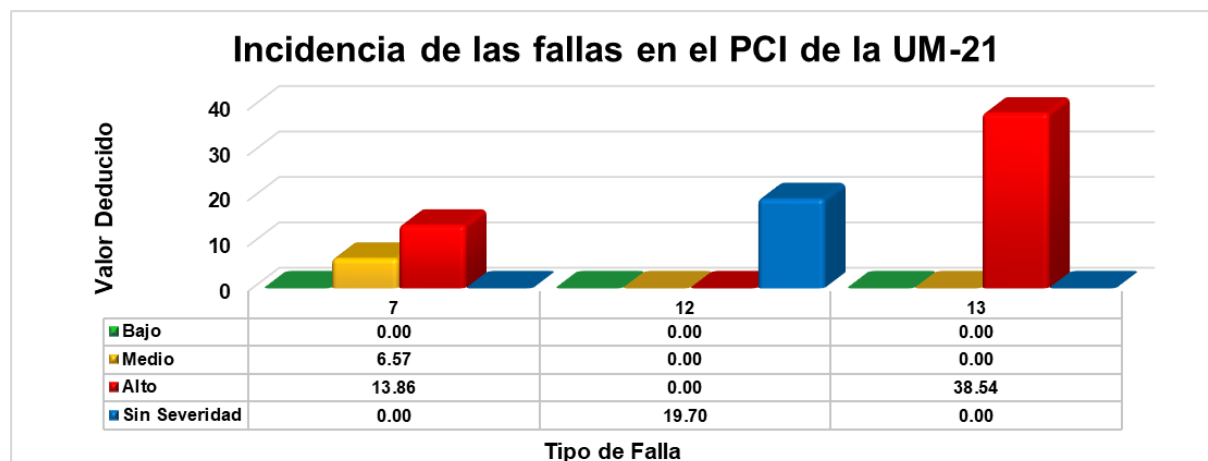
*Incidencia de las fallas en el PCI de la UM-21*

El PCI obtenido en la UM-21 es de **53.04**, lo que indica que el pavimento se encuentra en un estado clasificado como **Regular**.

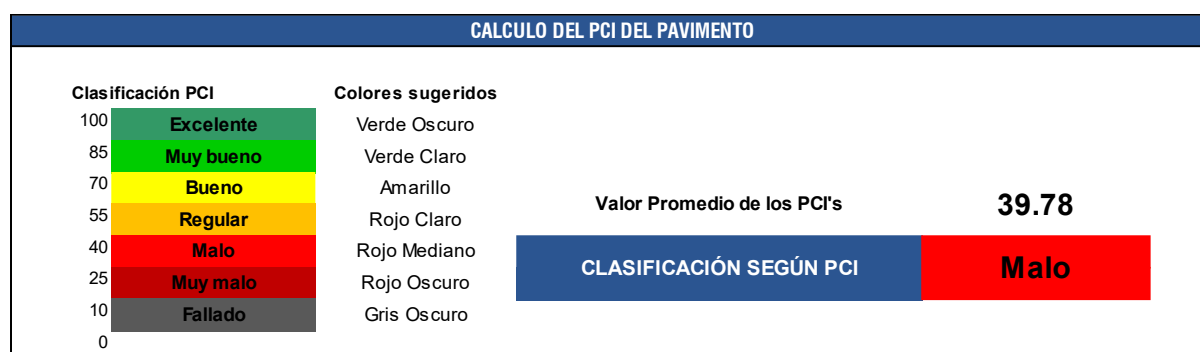
*Cálculo del PCI de la Vía Evaluada*

El resultado final a causa del promedio de los PCI muestra que la Carretera CA. 1108, Tramo: Emp. CA. 1109 (Colquetin) – Puente “La Rinconada” presenta un PCI de 39.78, correspondiente a una calificación de MALO. Durante el procesamiento de la información se puede observar la presencia de unidades de muestreo con calificación de: Fallado, Muy Malo, Malo, Regular, Bueno y Muy Bueno.

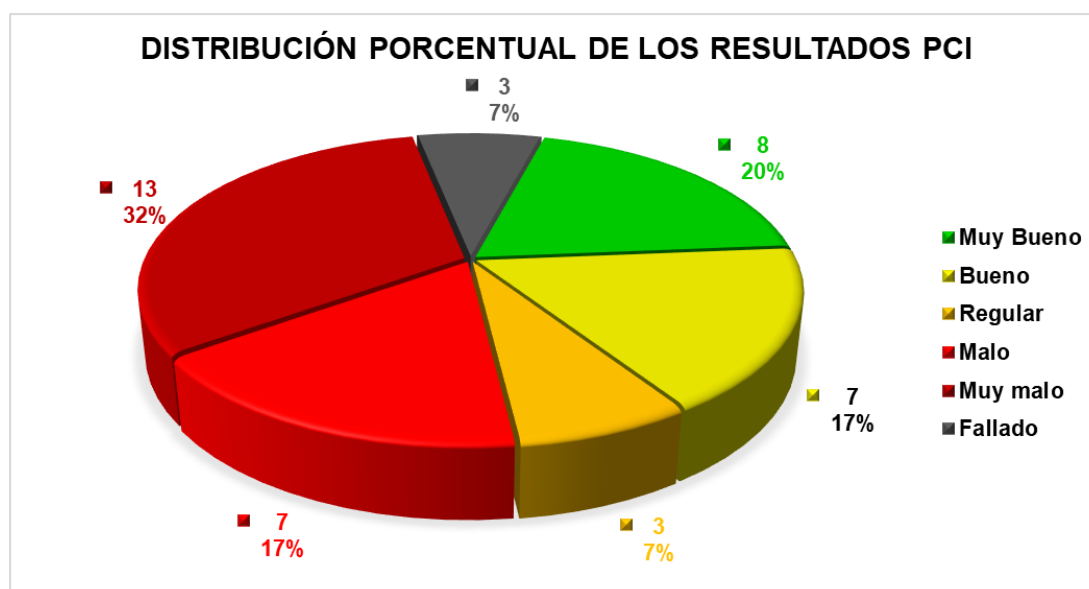
*Distribución Porcentual de los Resultados PCI*

En la figura, se muestra los resultados PCI y su clasificación según la norma ASTM D6433-18 de un total de 41 unidad de muestreo. Se observó que un 32% (13) de las unidades presentan un PCI en el rango de Muy Malo (10-25) lo que indica que gran parte del pavimento en estas áreas se encuentra en condiciones críticas. Estas unidades de muestra presentan Huecos, Parches y Zanjas Reparadas con un nivel de severidad Media y Alta.

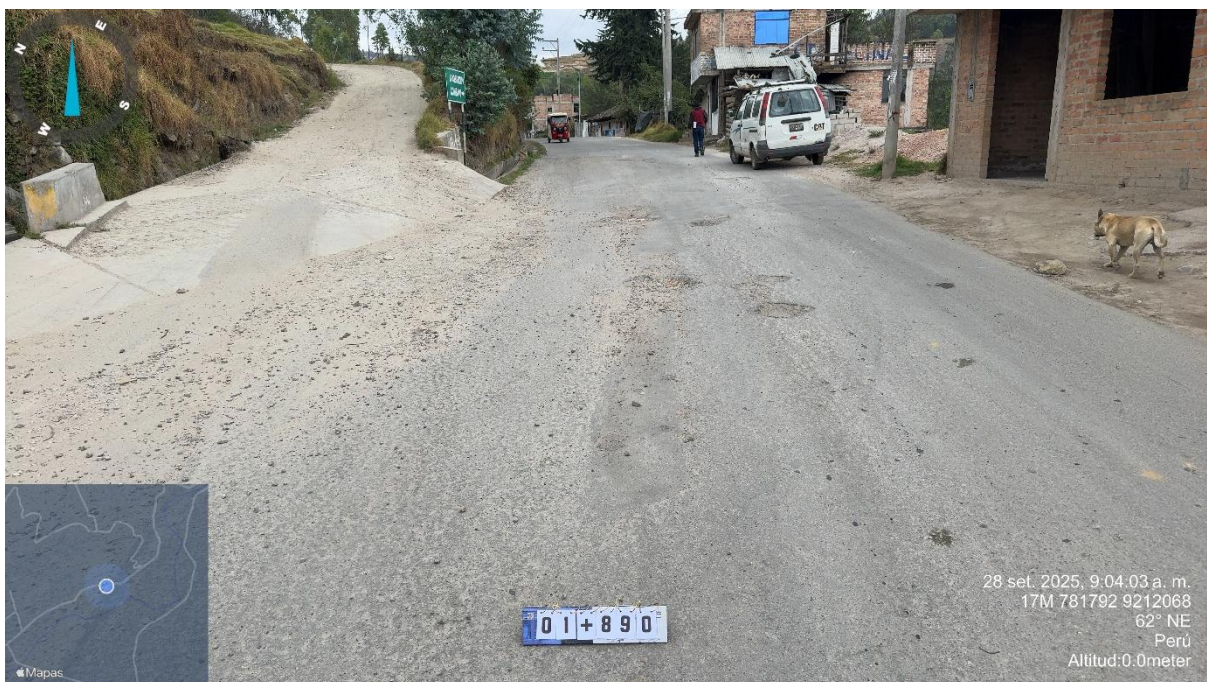
*Unidad de muestra con el menor PCI (UM 28)*

*Nota:* Como resultado de la evaluación, la imagen expone la unidad de muestra que registra el PCI más bajo, en la cual se evidencia las fallas presentes y su severidad.
