**UNIVERSIDAD NACIONAL DE CAJAMARCA**

**“ESTUDIO PATOLÓGICO CON FINES DE REHABILITACIÓN DE LA  
INSTITUCIÓN EDUCATIVA N° 17514 LAS PALMERAS, JAÉN 2023”.**

**BACH. TORRES SILVA LESLY NATALI**

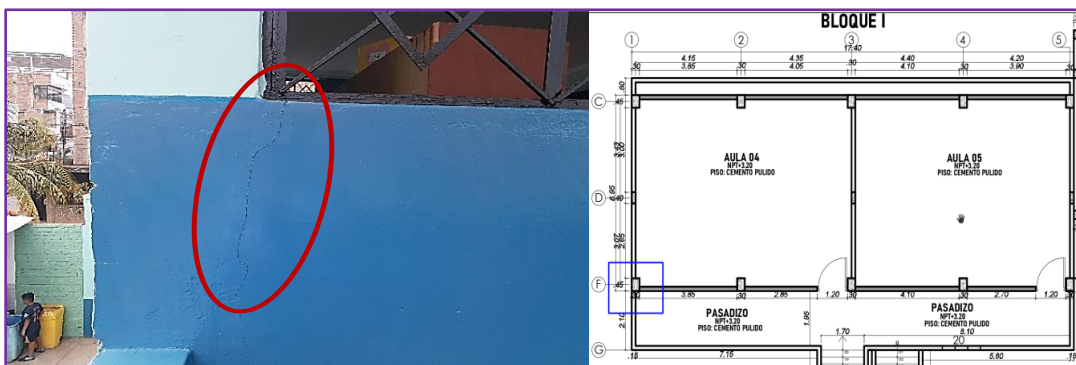
**Figura 33**

*Fisura diagonal entre el eje 1-1 y tramo F-F*

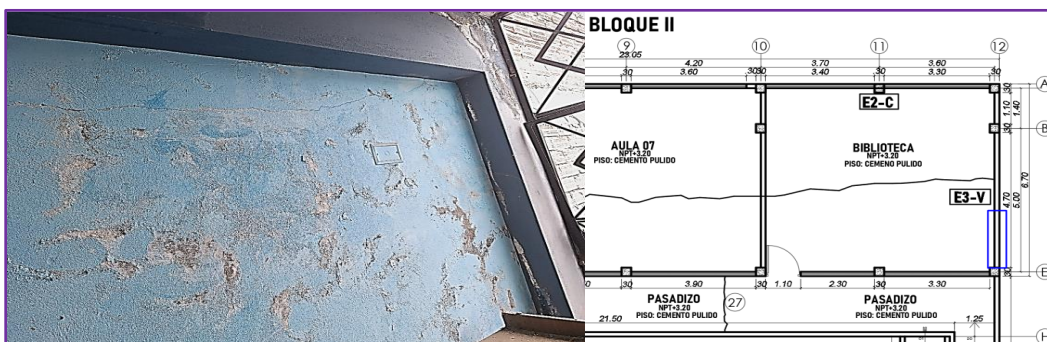
**Figura 34**

Se registró y observó en el muro de albañilería ubicado entre el eje 12-12 y tramo B-E visible en el plano (Lámina N° P - 01) presentan humedad, erosión física, suciedad (lesiones físicas) y eflorescencia (lesión química), se aprecia descascaramiento de la pintura y manchas blanquecina por factores ambientales (Ver Anexo 01: Fichas N°31).

*Humedad, erosión física, suciedad y eflorescencia - eje 12-12 y tramo B-E*

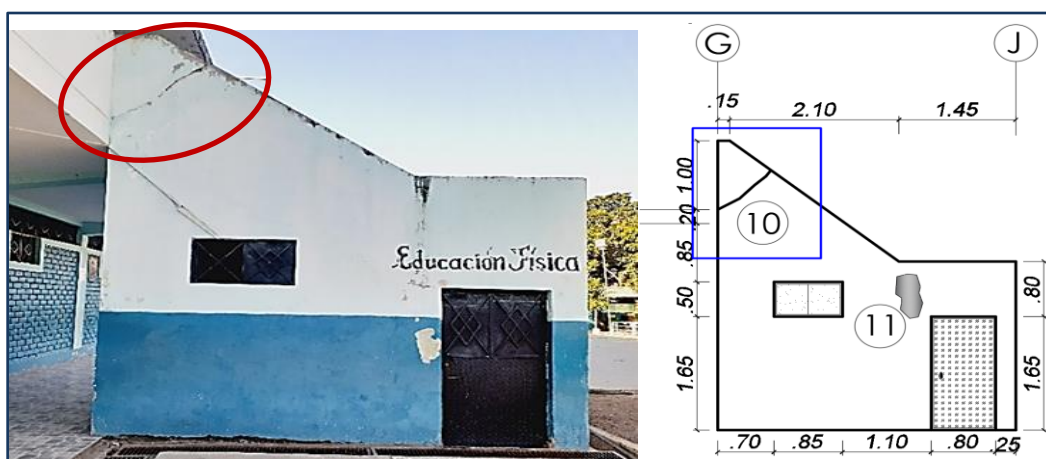
**Figura 40**

*Fisura y moho entre el eje 13-13 y tramo G-J*

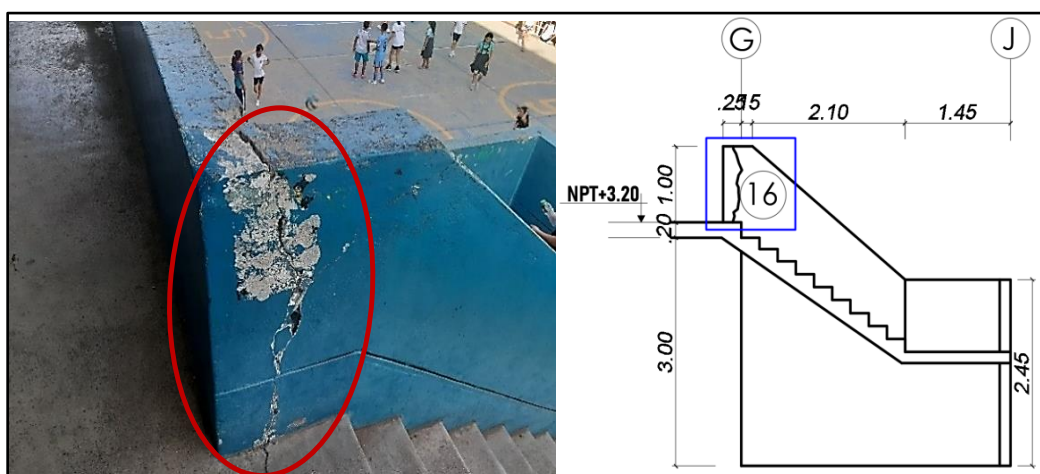
**Figura 41**

*Grieta vertical entre el eje 13 -13 y tramo G-J*

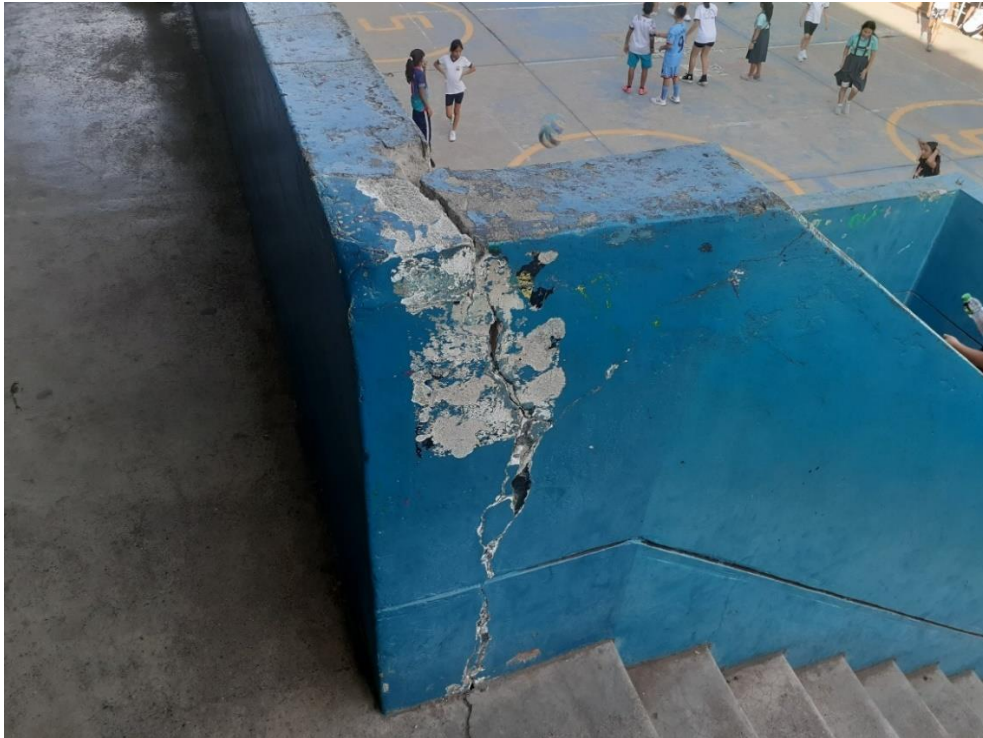
**Fotografía N° 14.** Se muestra Desprendimiento de concreto en la escalera 01(bloque 01) Eje 14-14 / tramo G-J

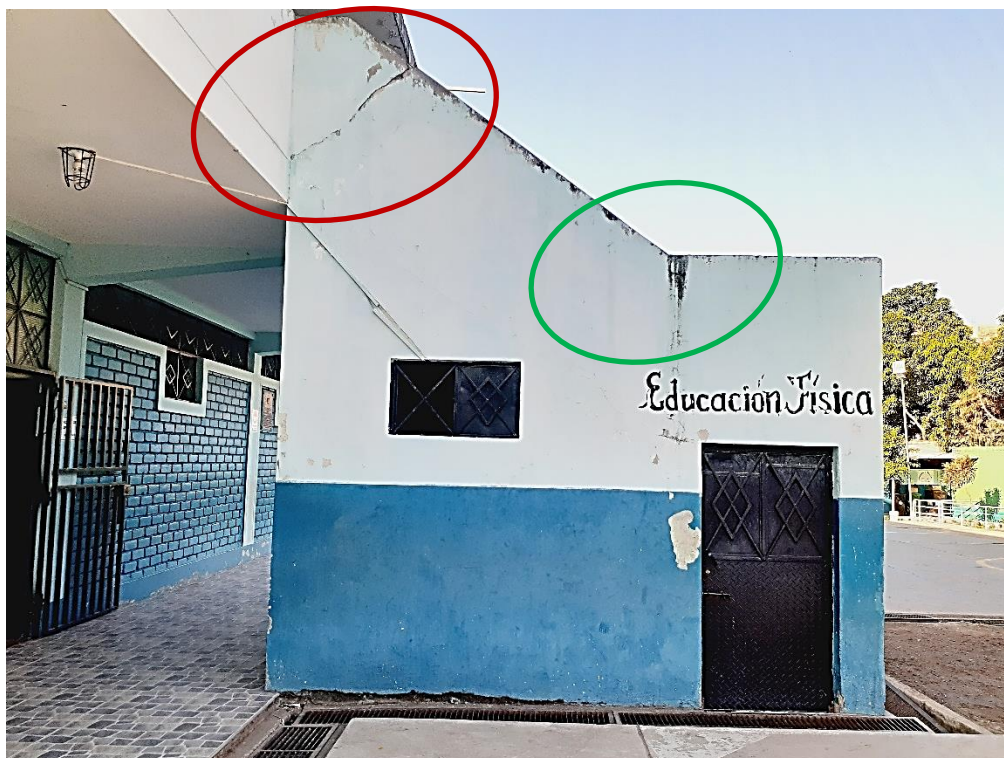
**Fotografía N° 15.** Se muestra una grieta (L= 1.00 m), erosión física y desprendimiento de concreto en la escalera 01(bloque 01) en el Eje 13 -13/ tramo G-J
