UNIVERSIDAD NACIONAL DE CAJAMARCA

FACULTAD DE INGENIERIA

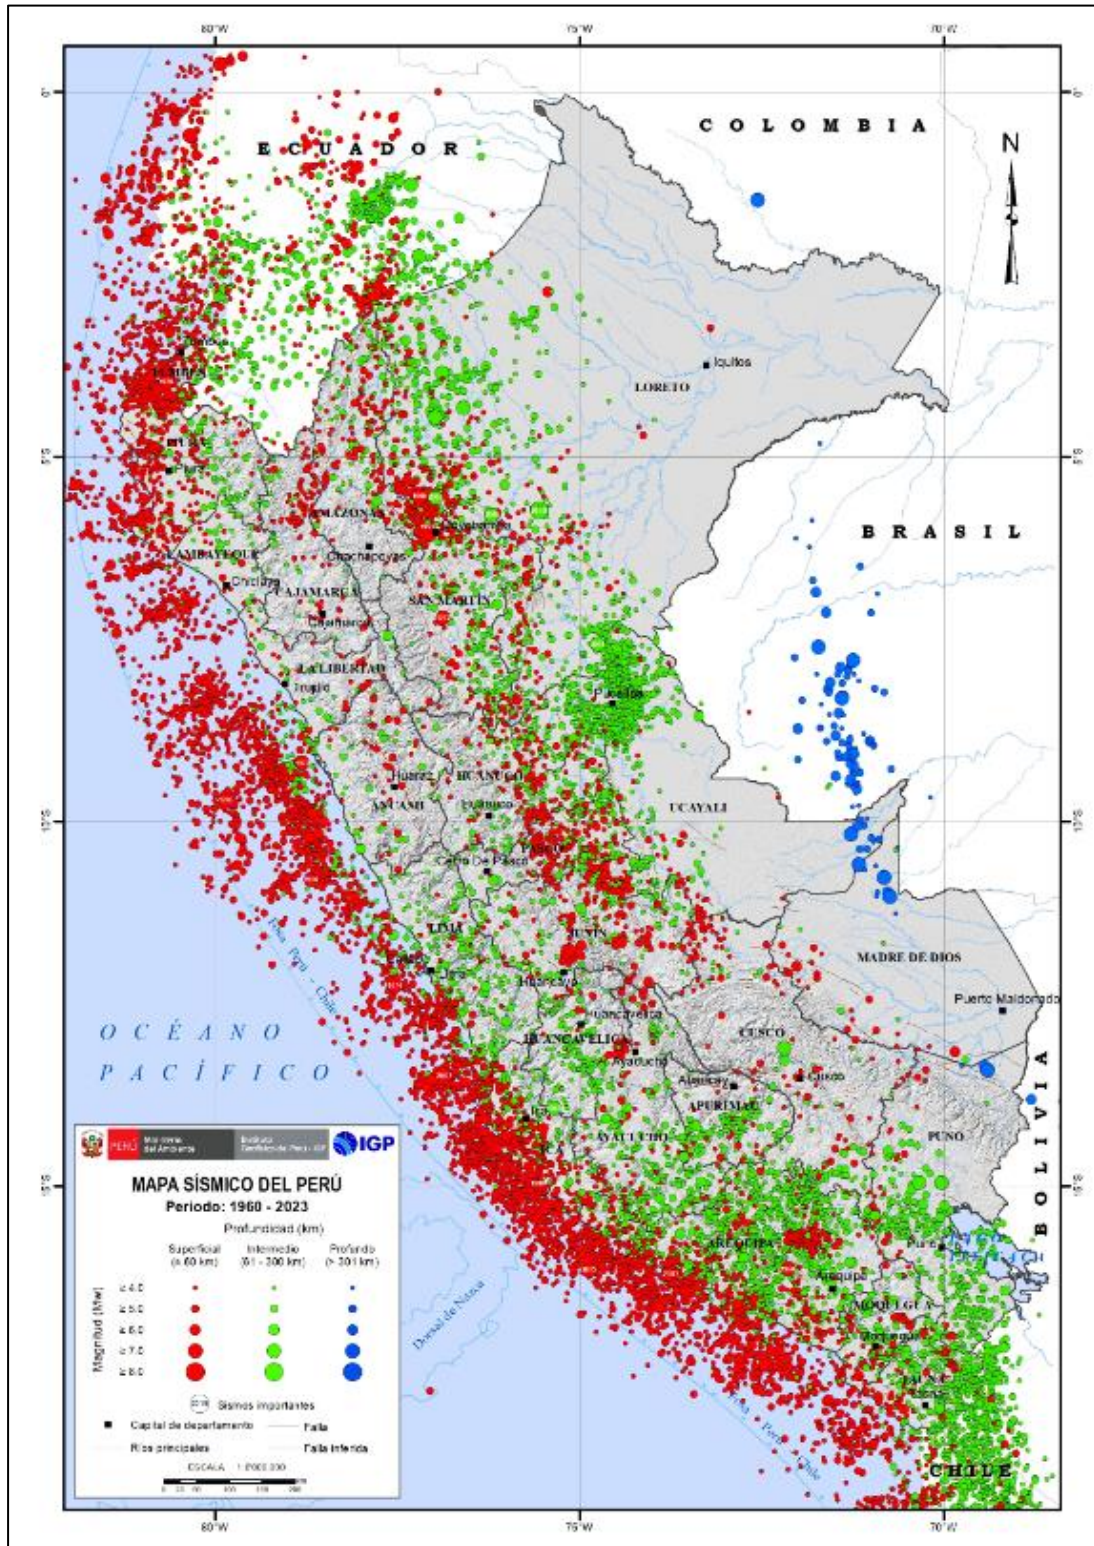
Fuente: Instituto Geofísico del Perú (IGP, 2023)

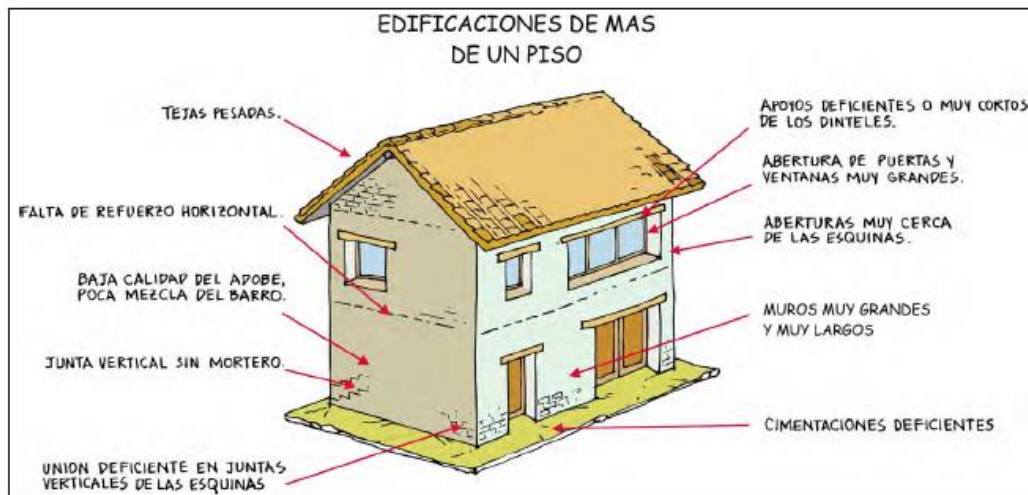
Fuente: “Estudio de vulnerabilidad sísmica, rehabilitación y refuerzo de casas en adobe y tapia pisada” por, Lacouture et al., 2007

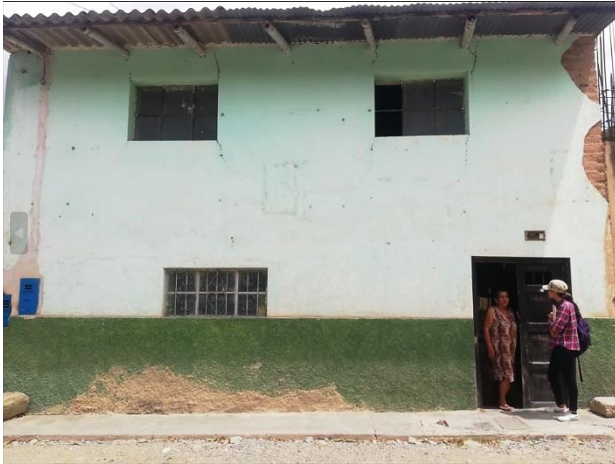
Desprendimiento de enlucido de yeso,
deterioro de elemento estructural.

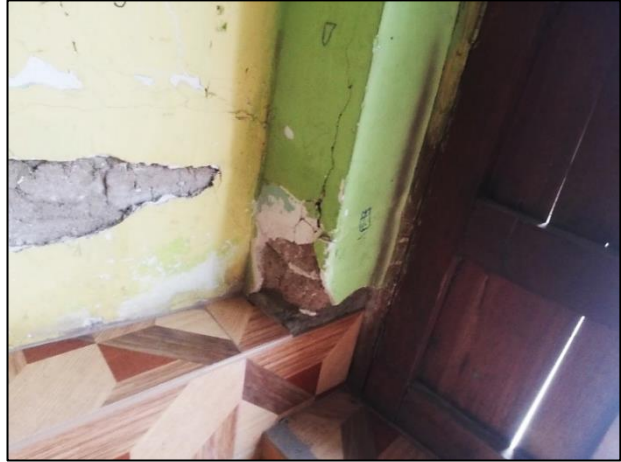
Zona húmeda en enlucido de yeso.

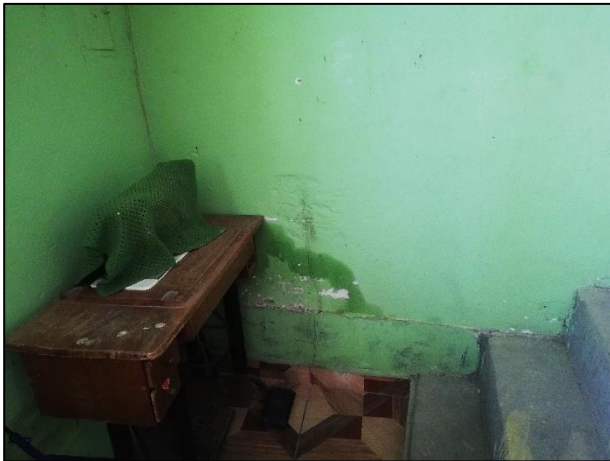
Deterioro de enlucido de yeso sobre
sobrecimiento.

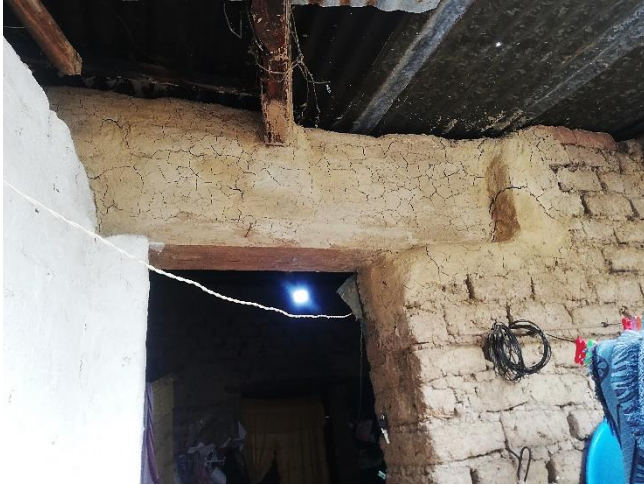
Presencia de fisura diagonal en el muro de la fachada de la vivienda.

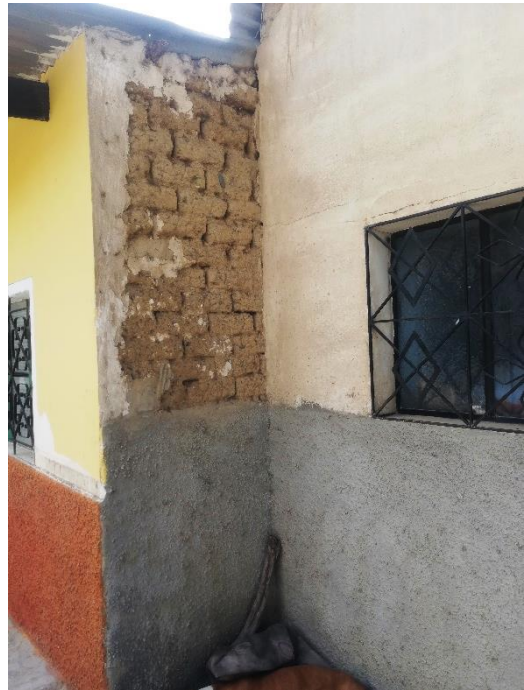
Ausencia de junta sísmica

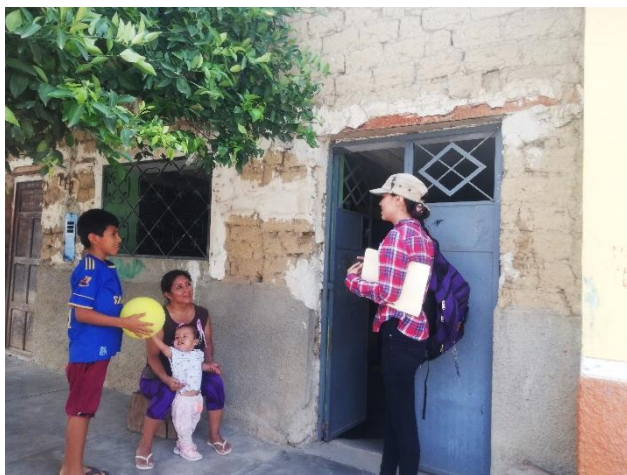
Entrepiso de madera (flexión) y carrizo, tarrajado con yeso

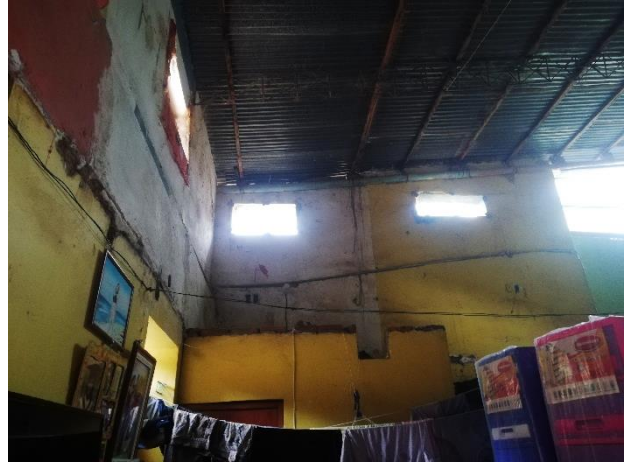
Modificación en el muro, levantamiento de este y afectado por la filtración de agua cuando llueve.

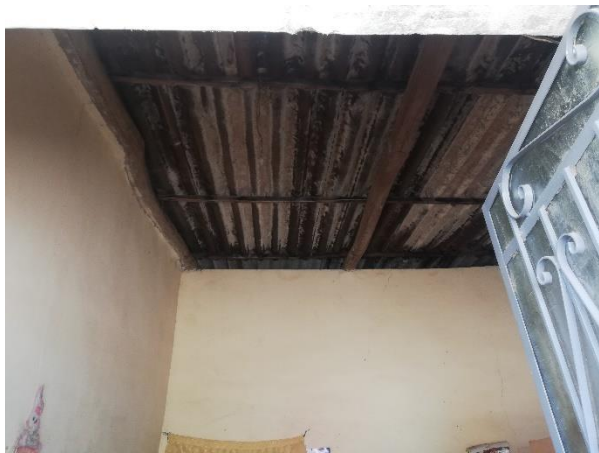
Fachada de vivienda evaluada. Fisura en la parte externa del muro.

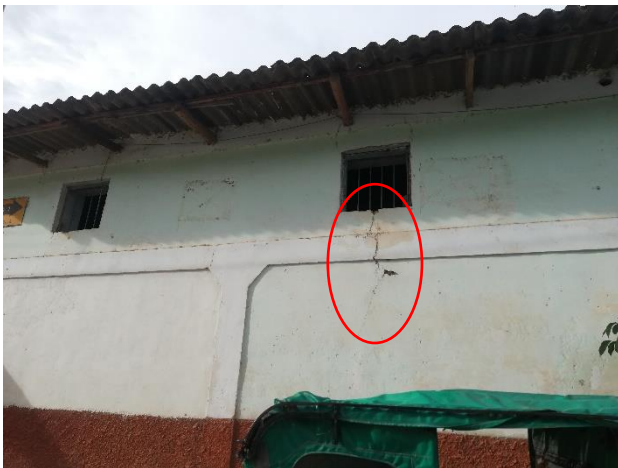
Deterioro en el enlucido del muro interior y en las vigas que soportan el entrepiso.

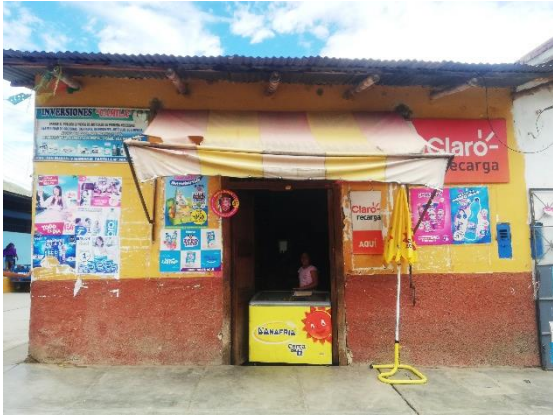
Muro deteriorado y sobrecimiento dañado en la parte baja.

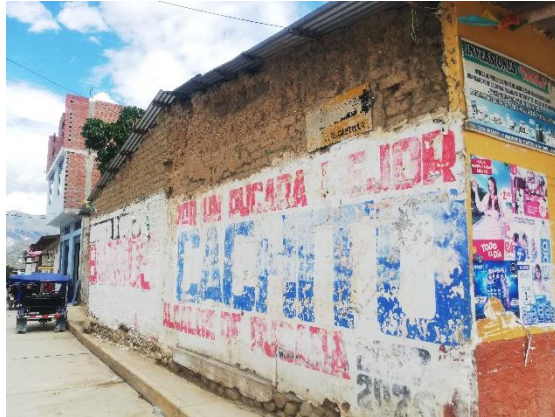
Muro deteriorado por intemperización

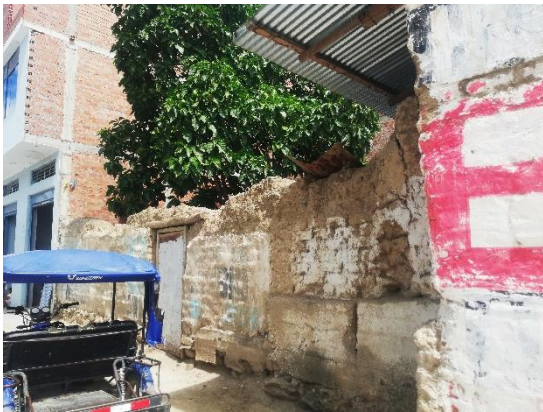
Filtración de agua de lluvia al muro.

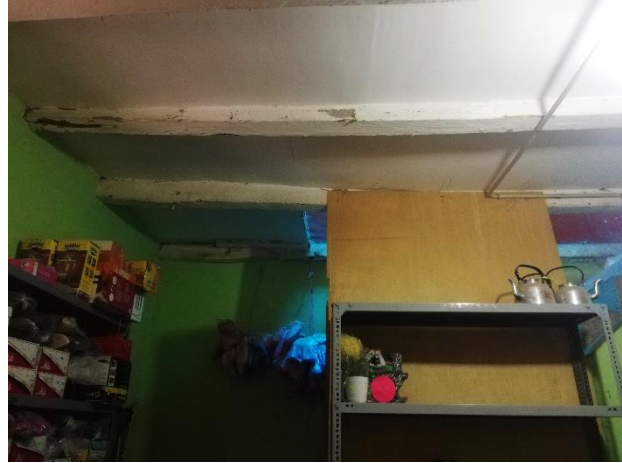
Entrepiso de madera (flexión) y carrizo, tarrajado con yeso

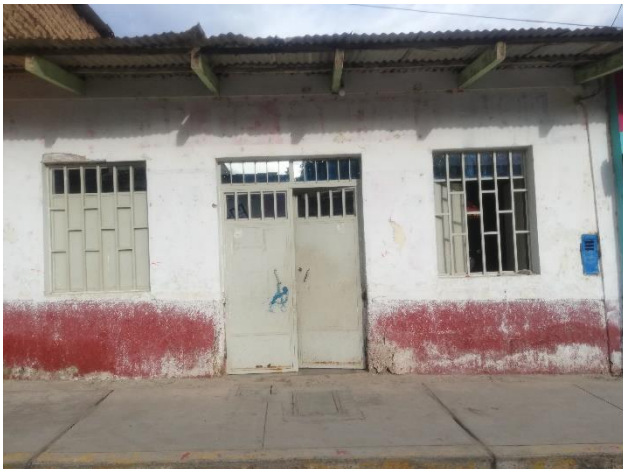
Cubierta y soportes (viguetas) en regular estado. En tiempos de lluvia el agua filtra hacia el interior en la parte superior del muro.

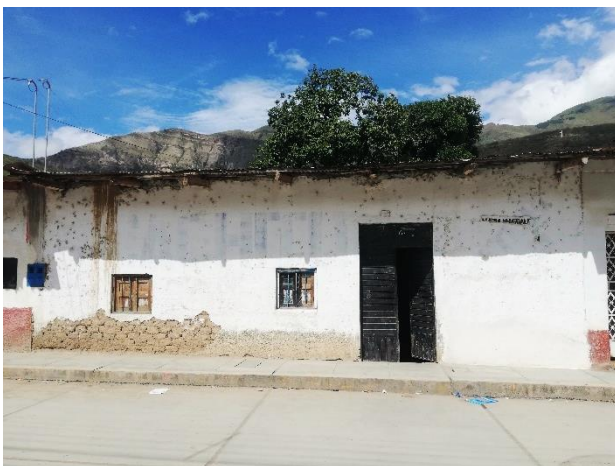
Deterioro de muro ante la filtración del agua de lluvia.

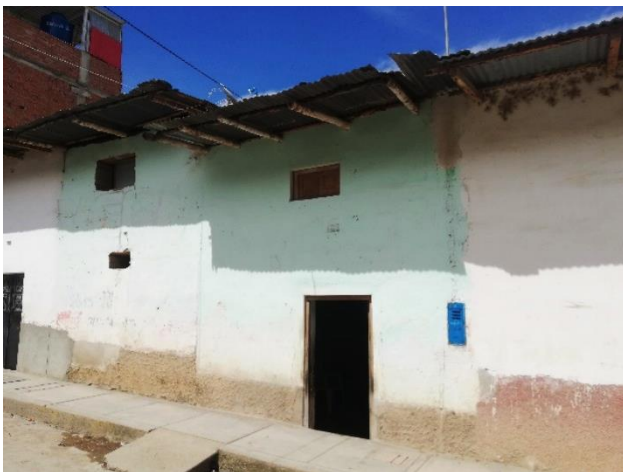
Sobrecimiento deteriorado y enlucido de yeso desprendido

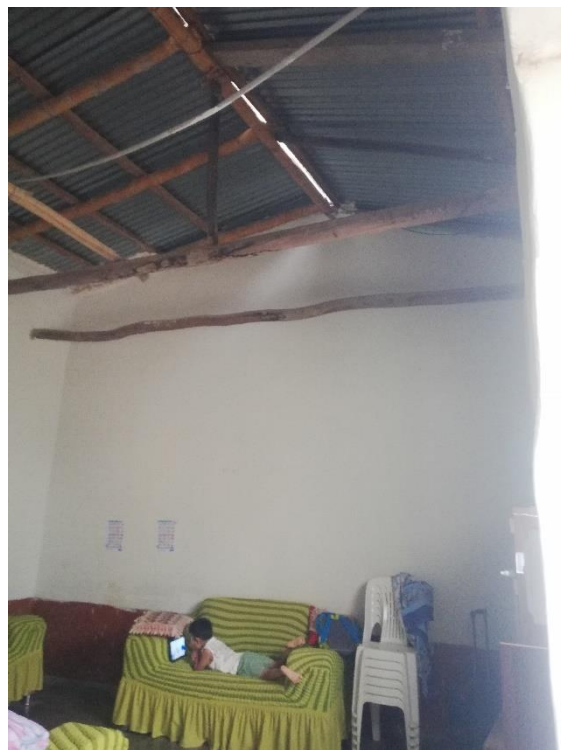
Cubierta en regular estado con soportes de madera.

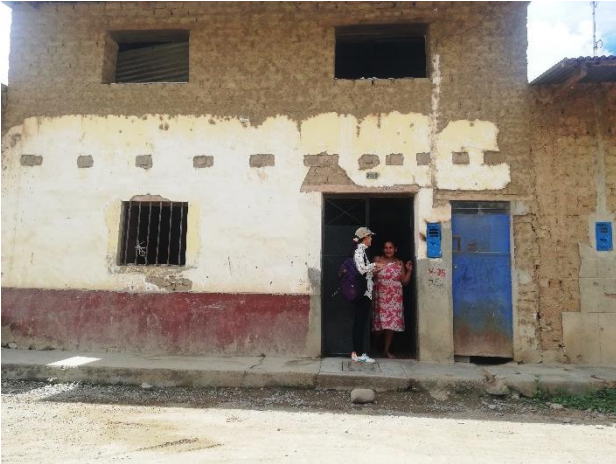
Entrepiso de tablas de madera y vigas de madera en buen estado.
